Asbestinventarisatetest

Leuvensestraat 71, 3290 Diest

Attestnummer : 20260319-000162.001

Uitgegeven op : 19.03.2026

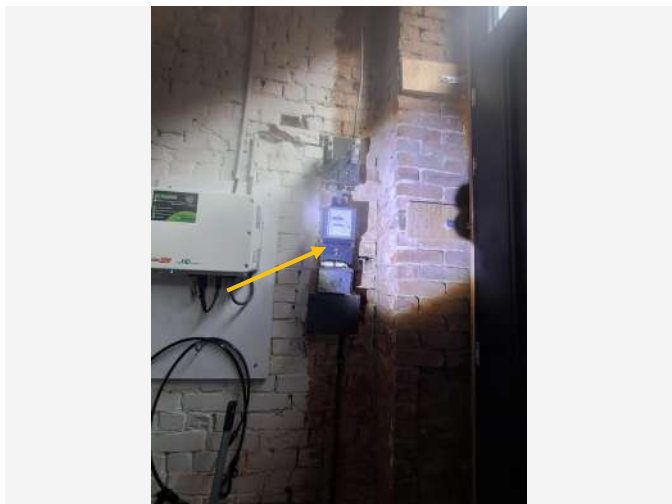
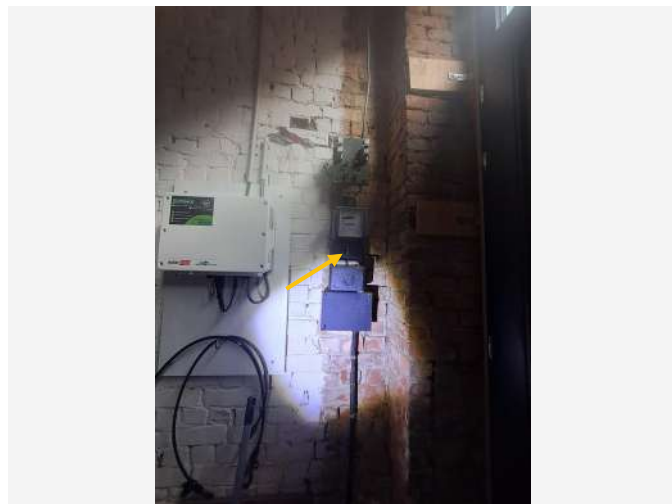
Het asbestmateriaal valt onder de mijlpaal van 2040.

Eindbeoordeling materiaalrisico	Laag materiaalrisico en/of verlaagde kans op vezelvrijgave
---------------------------------	--

Gebondenheid	Categorie 1: hechtgebonden in oorsprong
Asbestsoort (vezeltype)	Crocidoliet aanwezig
Asbestconcentratie	Laag (< 50%)
Afschermingsgraad van het gehele materiaal	Geheel of deels vrij aan de binnenlucht, maar geen contact met binnenluchtstromen
Toestand van het materiaal	Onbeschadigd, niet verweerd

Beschrijving	bakeliet tellerkast
Omgeving	Binnen
Primaire drager	Communicatie en elektrische infrastructuur en uitrusting
Asbestmateriaal	Plaat, paneel, tablet - Type Bakeliet
Bindmiddel van asbestmateriaal	Kunststof of -hars
Gebondenheid op basis van bindmiddel	Hecht
Hoeveelheid (oppervlakte - dikte - aantal)	<ul style="list-style-type: none"> • 0,70 m² - 0,50 cm - 1 stuk
Totaal volume	0,004 m ³
Eenvoudig bereikbaar	Ja
Bevestigingswijze	<ul style="list-style-type: none"> • Geschroefd
Identificatiemethode	<p>De asbestdeskundige beoordeelt het materiaal als asbestverdacht en dus asbesthoudend, en dit zonder monstername.</p> <p>Motivatie: De materialen behoren niet toe aan de eigenaar voor wie de asbestdeskundige de asbestinventaris uitvoert.</p>
Destructieve handeling voor identificatie	Nee
Opmerking	<p>Deze oppervlakte werd niet gemeten, maar geschat op basis van een benadering van de aanwezige tellerkast. Deze schatting mag niet worden gebruikt als maatstaf voor heffingen. Als deskundigen hebben wij vastgesteld dat het materiaal daadwerkelijk bakeliet betreft en geen harde pvc. Bakeliet wordt door ons beschouwd als een asbestverdachte toepassing, aangezien het in veel gevallen asbesthoudend is. We hebben geen staalname uitgevoerd om de functionaliteit van de tellerkast niet in gevaar te brengen. Daarnaast is staalname verboden, aangezien de tellerkast eigendom is van de nutsvoorzieningsmaatschappij.</p>

- Zorg voor een veilig beheer. Vermijd het beschadigen van het asbestmateriaal. Controleer de toestand jaarlijks op wijzigingen.
- Voer bijkomende staalname(s) uit.

- Eenvoudige handelingen: mag via doe-het-zelf of door werknemer(s) met opleidingsattest eenvoudige handelingen
Deze toepassing mag volgens de huidige wetgeving worden verwijderd via eenvoudige handelingen. Aangezien deze toepassing echter eigendom is van de nutsvoorzieningsmaatschappij, mag deze uitsluitend worden verwijderd door hen of door een door hen aangestelde onderaannemer die beschikt over de nodige attesten en opleidingen.

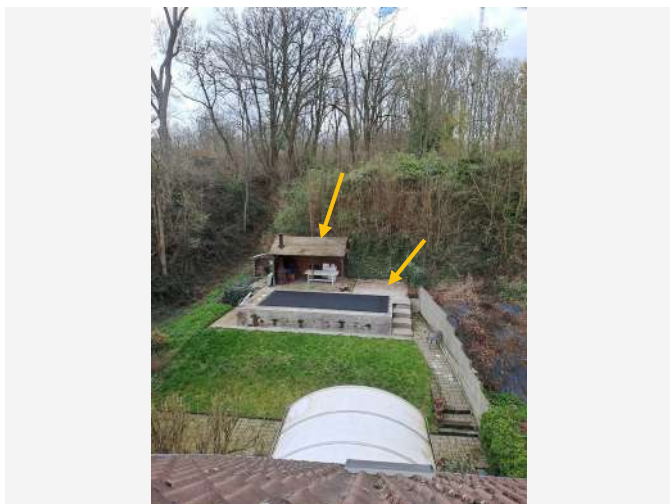
Bouwjaar: 2018

Constructies gebouwd vanaf 2001 moeten niet onderzocht worden

Opmerking	Het zwembad + afdak is geplaatst na 2018 volgens de luchtfoto's op geopunt.
-----------	---

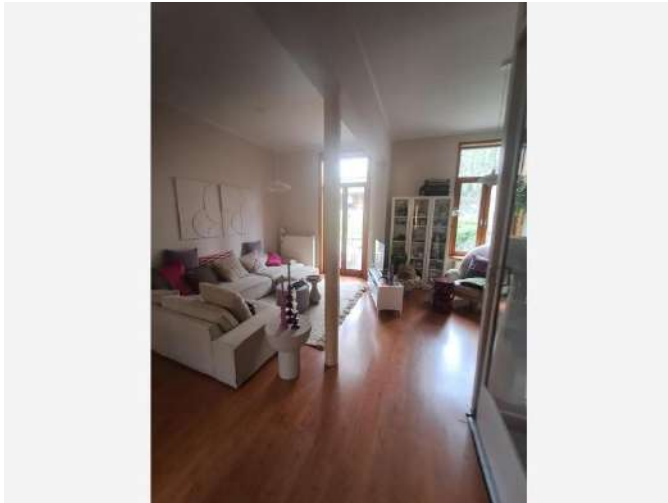
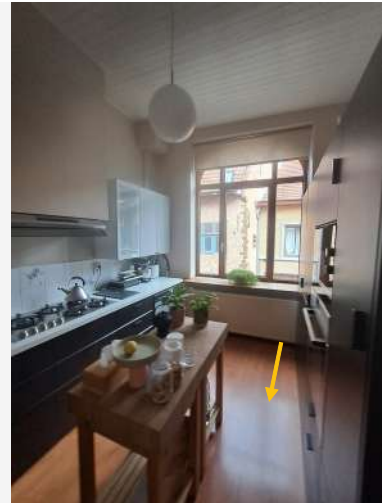
Het is mogelijk dat er onder het laminaat een asbesthoudend materiaal aanwezig is. Bijvoorbeeld een vinylvloer met kartonnen onderlaag, een zwarte lijmlaag, restanten van een zwarte lijmlaag of vinyl, vinyltegels of asbestcementtegels.

Basis voor advies	Beoordeling op basis van expertise, zonder een vaststelling door de asbestdeskundige.
--------------------------	---

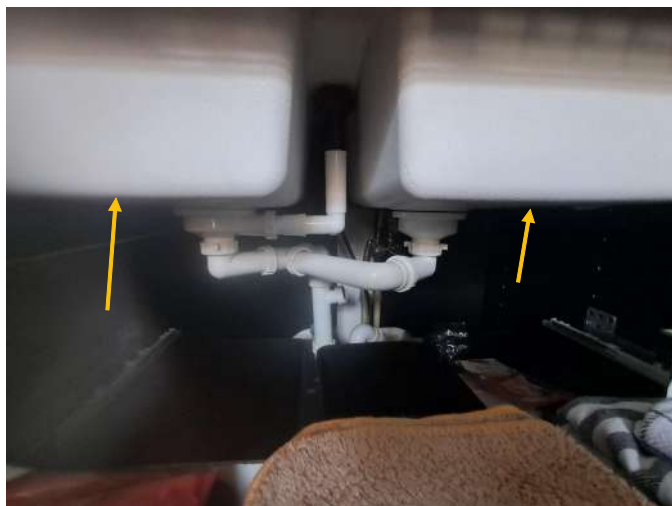
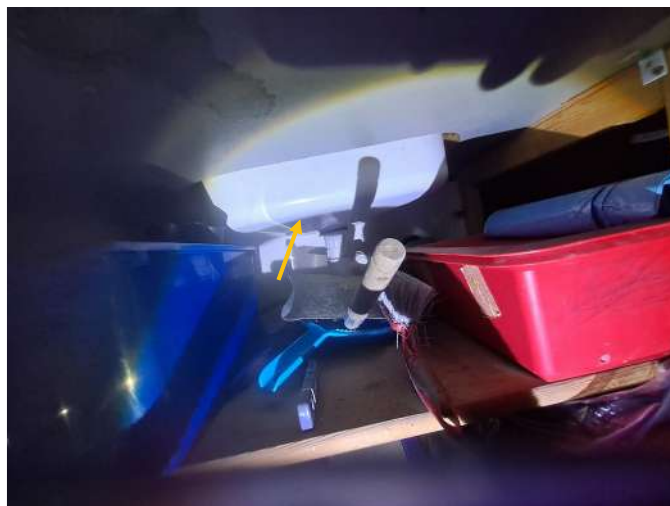
Er zijn geen druppeldempers aanwezig.

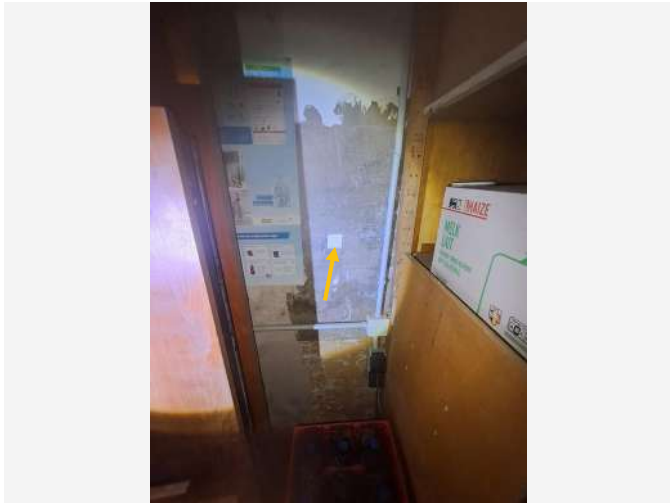
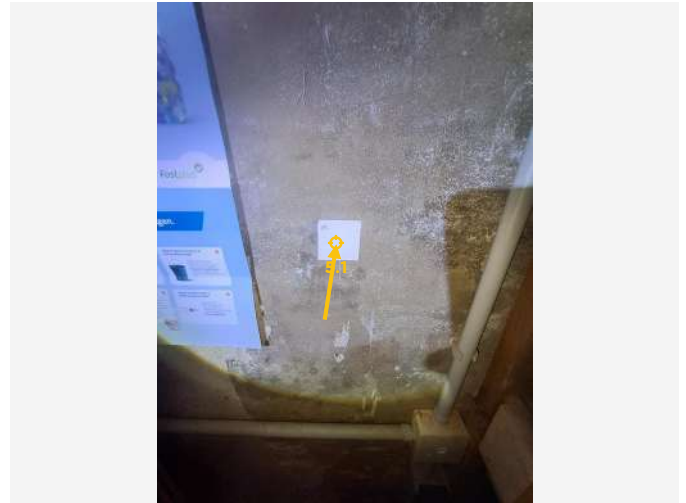
Fiche 5: M2 cementering muren

Geen asbest

#	Type	Referentie	Resultaat
5.1	Mengmonster	M2	Geen asbest

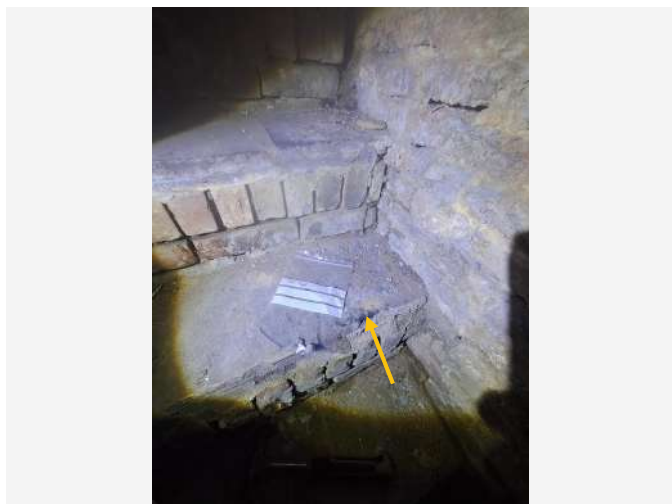
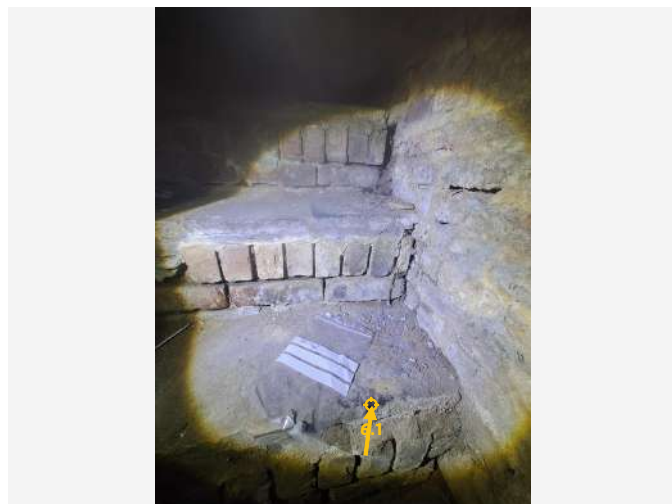
Fiche 6: P2 tegel

Geen asbest

#	Type	Referentie	Resultaat
6.1	Puntmonster	P2	Geen asbest

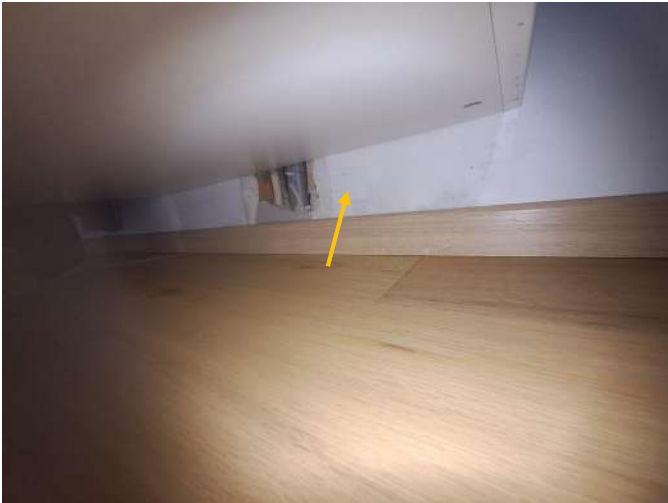
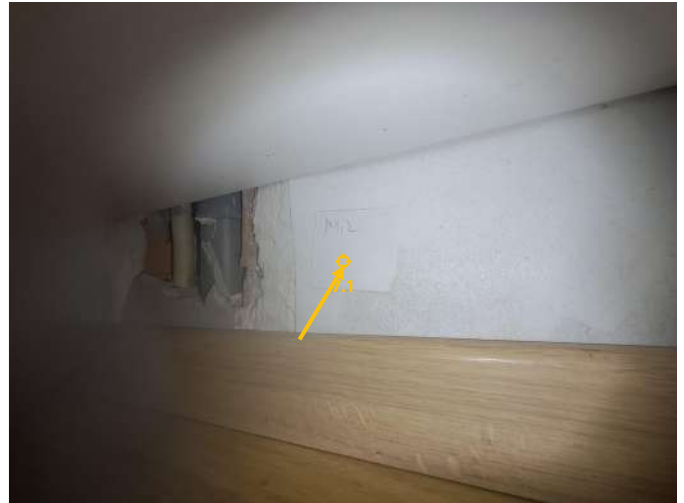
Fiche 7: M1 pleisterwerk muren

Geen asbest

#	Type	Referentie	Resultaat
7.1	Mengmonster	M1	Geen asbest

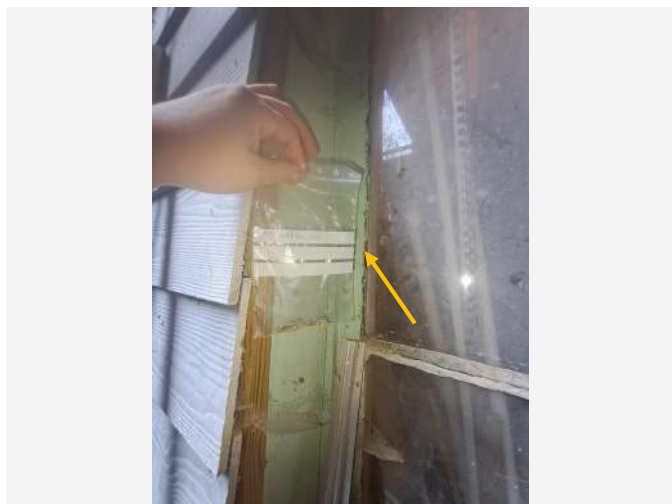
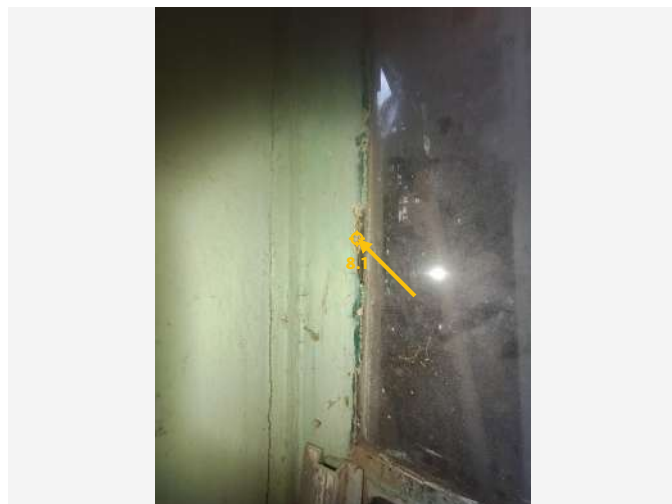
Fiche 8: P1 mastiek glas-profiel

Geen asbest

#	Type	Referentie	Resultaat
8.1	Puntmonster	P1	Geen asbest

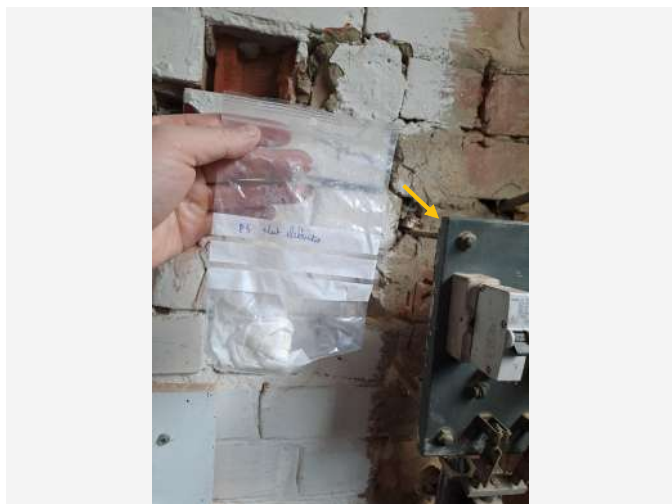
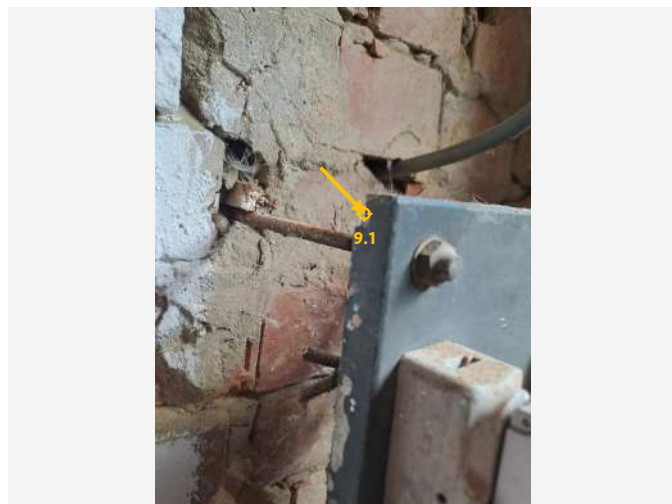
Geen asbest

#	Type	Referentie	Resultaat
9.1	Puntmonster	P3	Geen asbest
