# Asbestinventarisatetest

Nederokkerzeelsesteenweg 3B, 3071 Kortenberg

Attestnummer : **20260717-000345.000**

**Asbestveilig** (maar mogelijk niet asbestvrij)

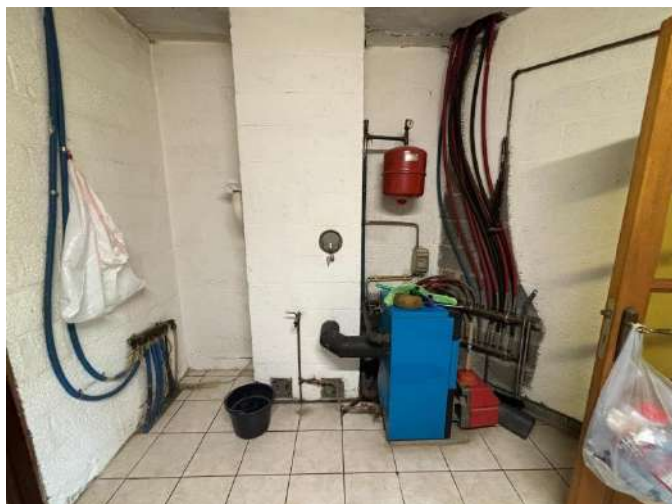
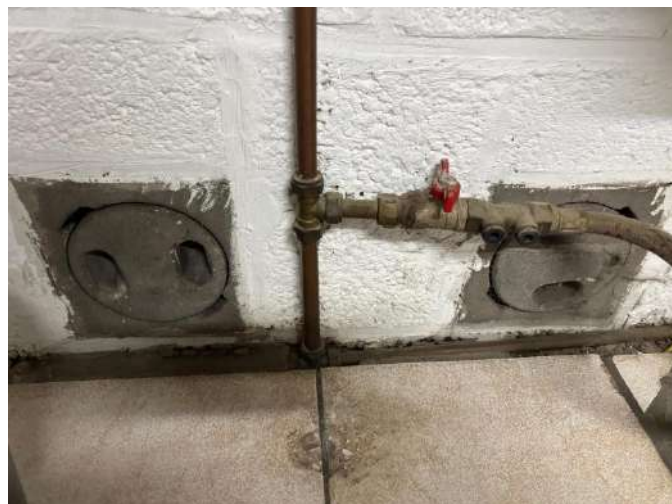
Roetluiken in beton, zowel achter de Cv-ketel op het gelijkvloers en op de zolder.

| Basis voor advies | De asbestdeskundige beoordeelt het materiaal als niet-asbestverdacht. |
| (Asbest)materiaal | Brandwerende afsluiting (prefab geheel) - Luik |

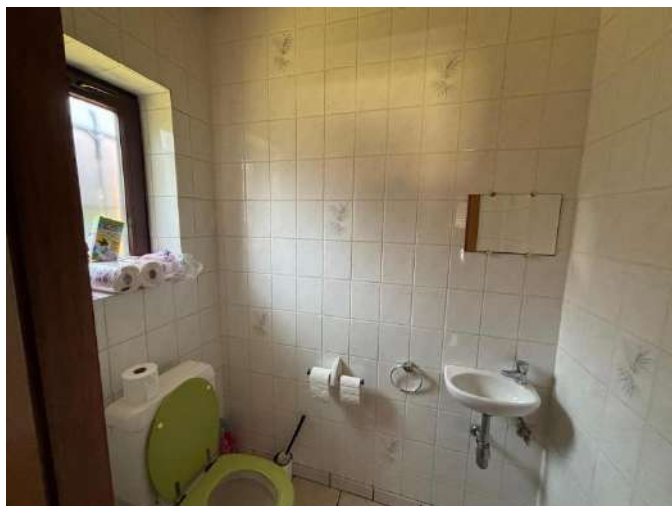
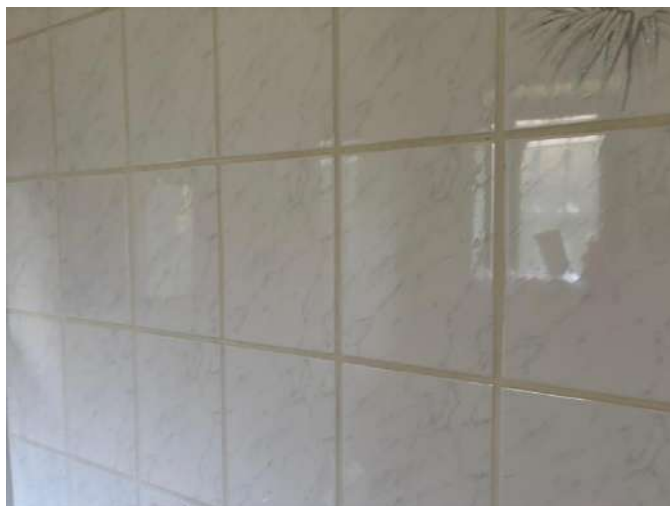
Wandtegels aanwezig in het toilet, keuken en badkamer, de tegels zelf zijn niet asbestverdacht maar de onderliggende lijmlagen kunnen niet gecontroleerd worden zonder tegels te beschadigen. Mogelijks zijn er meerdere oude en dus asbestverdachte lijmlagen aanwezig. Dit dient bij grote renovatiewerken verder gecontroleerd te worden waarbij de lijmlagen tot op de drager bemonsterd moeten worden. De lijmlagen kunnen uit cement bestaan maar mogelijks ook uit een soort van gipslijm.

| Basis voor advies | Beoordeling op basis van expertise, zonder een vaststelling door de asbestdeskundige. |
| (Asbest)materiaal | In-situ afwerkingslagen - Lijmlaag |

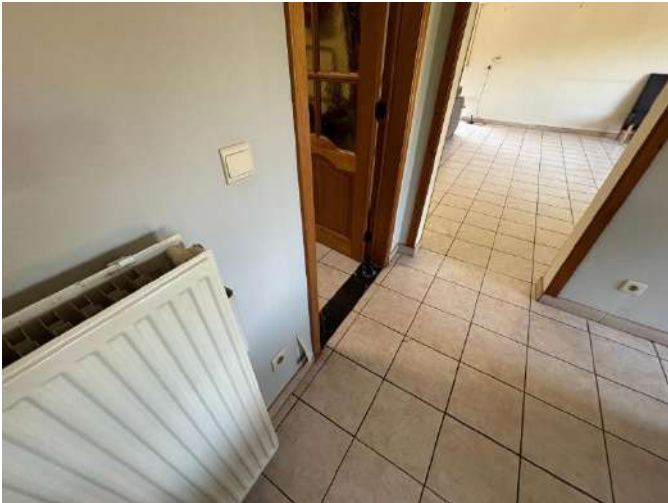
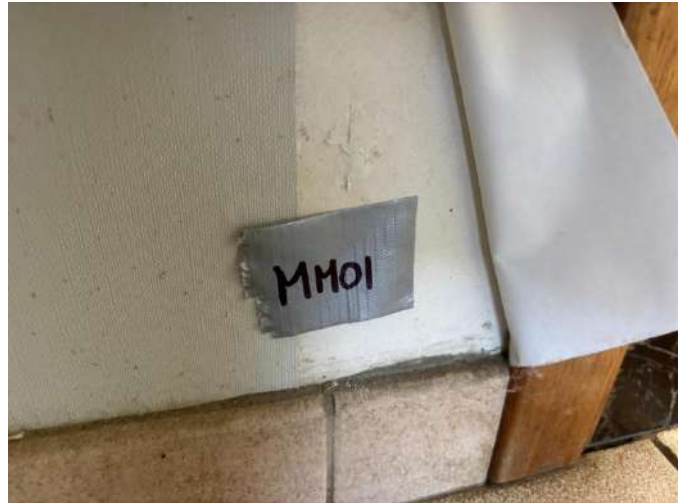
## Fiche 3: Mengstaal muurpleister

Geen asbest

| # | Type | Referentie | Resultaat |
|---|---|---|---|
| 3.1 | Mengmonster | A12206-MM01 | Geen asbest |

| Opmerking | <p>Mengstaal van de muurpleister genomen in de woning. Puntstalen verdeeld over:</p> <p>natte ruimte: keuken</p> <p>individuele ruimte: slaapkamer - berging - gang</p> <p>Traphal: nvt</p> <p>Let op, dit blijft een steekproef. Bij grote afbraakwerken is het aangeraden bijkomende stalen te nemen om asbesthoudend pleisterwerk volledig te kunnen uitsluiten.</p> <p>Pleisterwerk terug te vinden in de leefruimte, keuken en op verdieping 1.</p> |

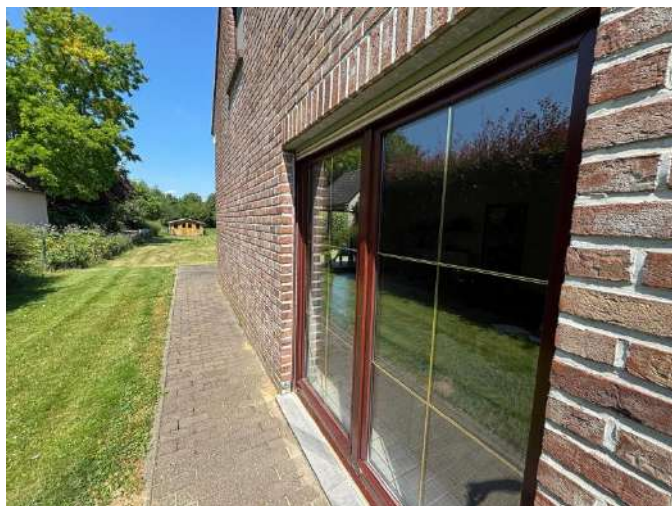
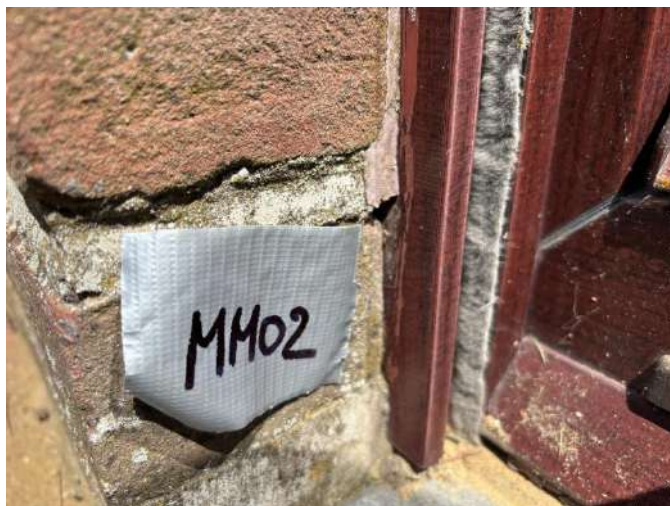
## Fiche 4: Afdichtingslaag tussen raamkaders en muren

Geen asbest

| # | Type | Referentie | Resultaat |
|---|---|---|---|
| 4.1 | Mengmonster | A12206-MM02 | Geen asbest |

| Opmerking | De toepassing betreft de afdichtingslaag tussen de raamkaders en de wanden rondom de gehele woning. |

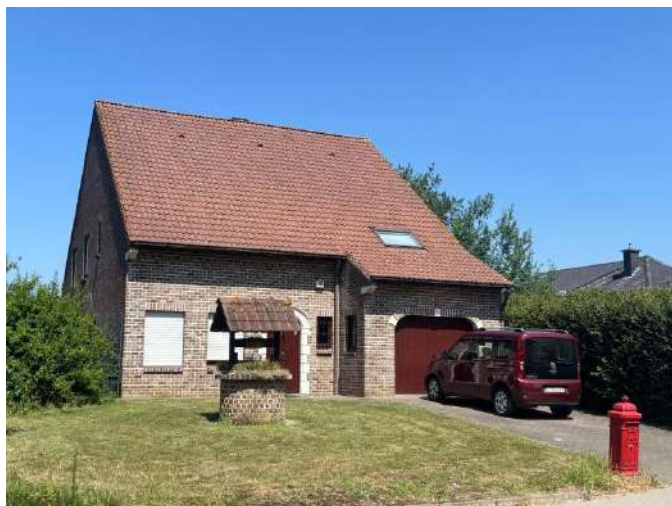
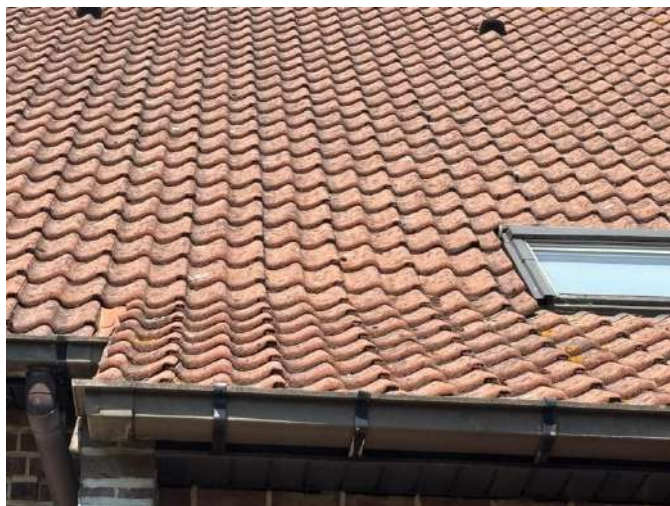
### Fiche 5: Dakbedekking woning

| Beschrijving | Notitie | Terug te vinden op plannen |
|---|---|---|
| Fiche 5: Dakbedekking woning | De woning heeft een schuin dak bestaande uit dakpannen, niet verdacht. | Plan 1.1: Dakbedekking |

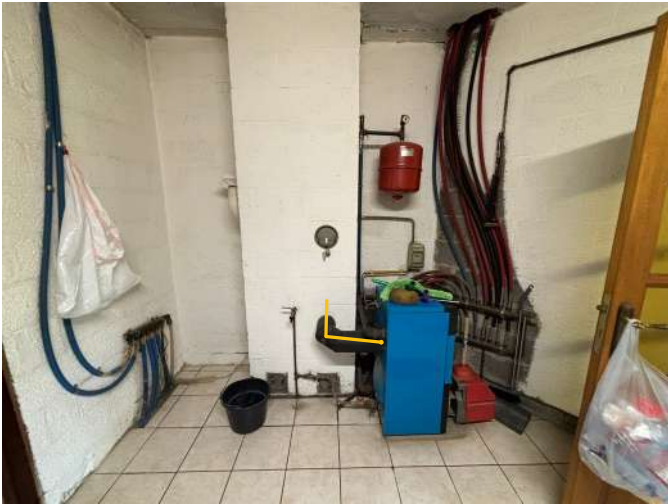
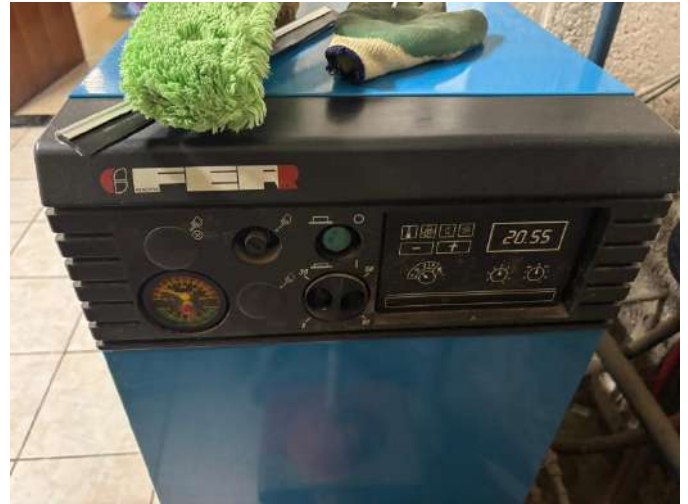
## Fiche 6: Rookgaskanaal FER

| Beschrijving | Notitie | Terug te vinden op plannen |
|---|---|---|
| Fiche 6: Rookgaskanaal FER | Het rookgaskanaal ( visueel zichtbaar gedeelte ) van de Cv-ketel FER bevat geen asbest. | Plan 1.4: Gelijkvloers |

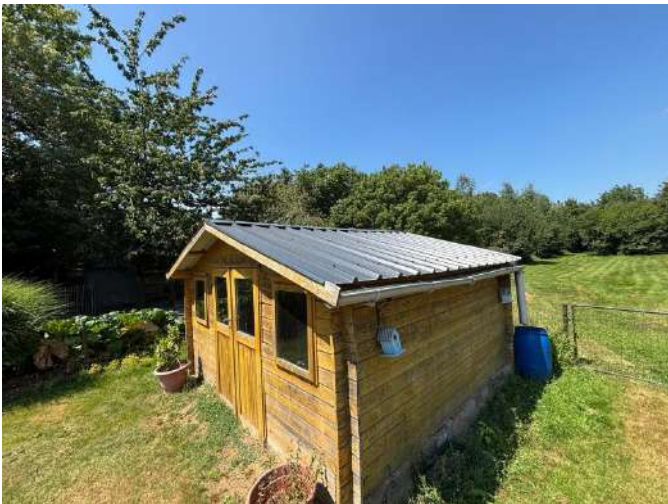
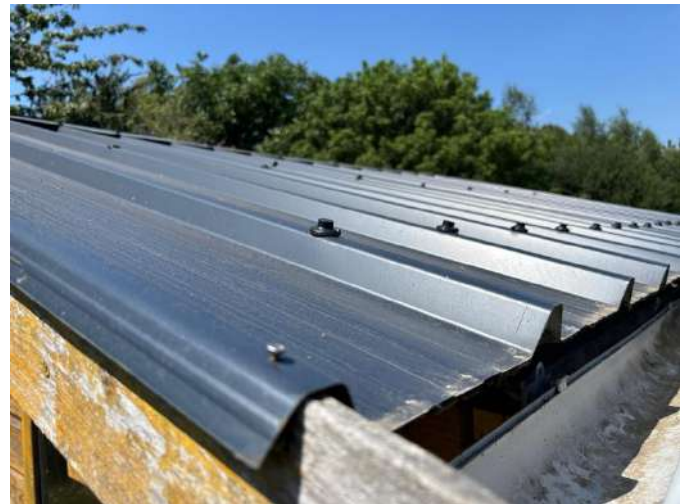
## Fiche 7: Dakbedekking tuinhuis

| Beschrijving | Notitie | Terug te vinden op plannen |
|---|---|---|
| Fiche 7: Dakbedekking tuinhuis | Het tuinhuisje heeft een dak bestaande uit metalen golfplaten. | Plan 2.1: Tuinhuis |

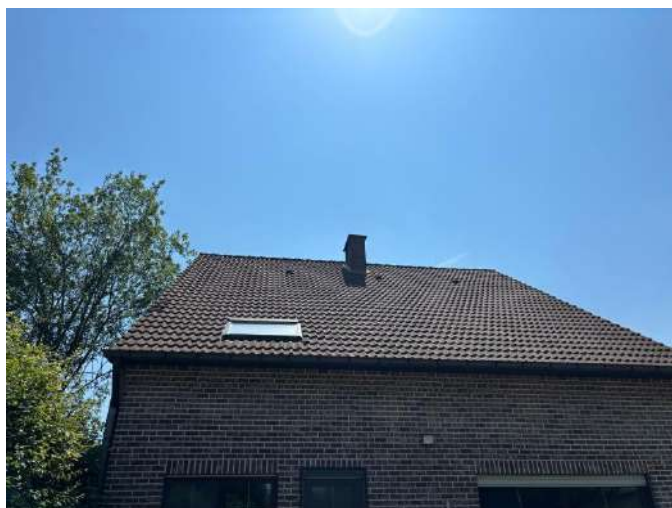
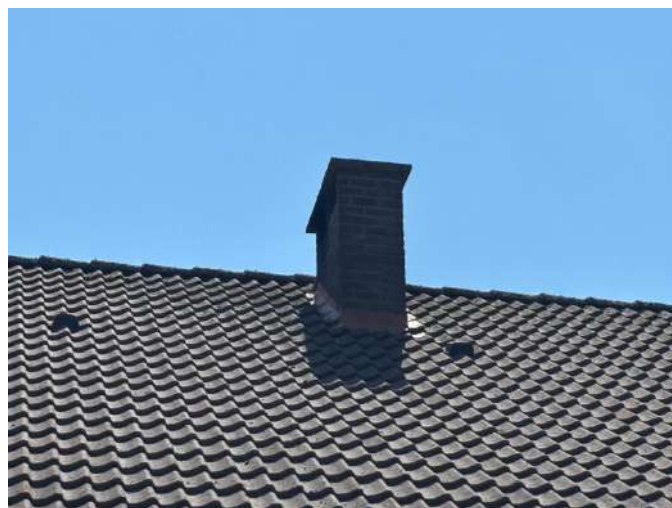
### Fiche 8: Schouwen niet waarneembaar

| Beschrijving | Notitie | Terug te vinden op plannen |
|---|---|---|
| Fiche 8: Schouwen niet waarneembaar | De schouwen kunnen langs de binnenkant niet gecontroleerd worden zonder destructief werk uit te voeren. Bij werken is het aangeraden na te gaan of er nog verdachte rookgaskanalen of smeerlagen aanwezig zijn. | - |

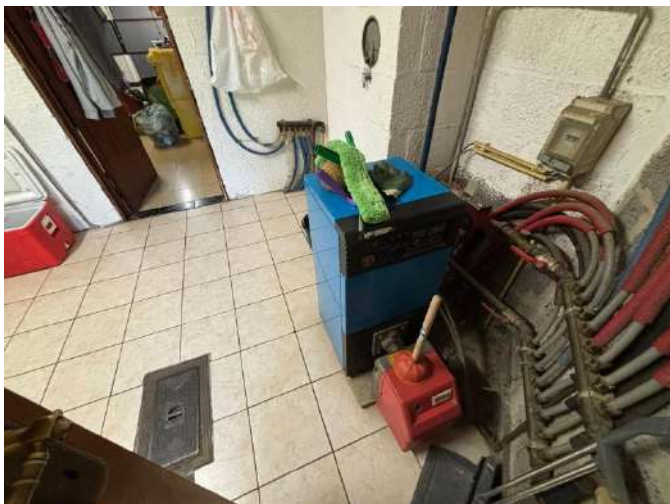
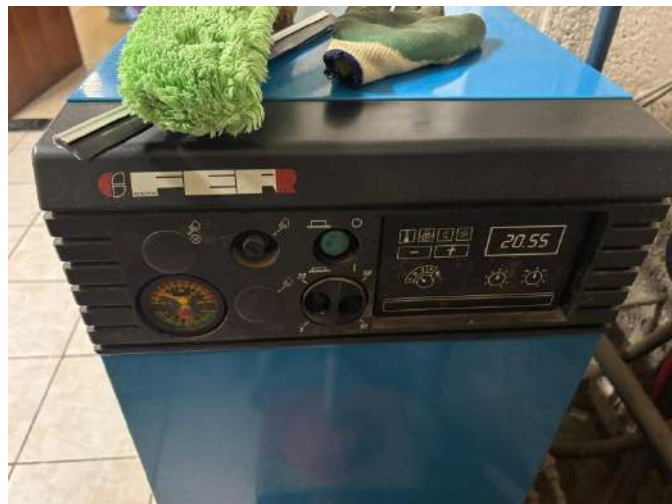
## Fiche 9: Verwarmingsketel FER

| Beschrijving | Notitie | Terug te vinden op plannen |
|---|---|---|
| Fiche 9: Verwarmingsketel FER | Verwarmingsinstallatie in de berging van het merk FER. Op basis van de leeftijd van de woning en van het toestel ( 1997-1998 ) is de kans eerder klein dat er nog asbesthoudende onderdelen aanwezig zijn in de ketel. Echter kan dit niet volledig worden uitgesloten zonder de ketel te demonteren. | Plan 1.4: Gelijkvloers |

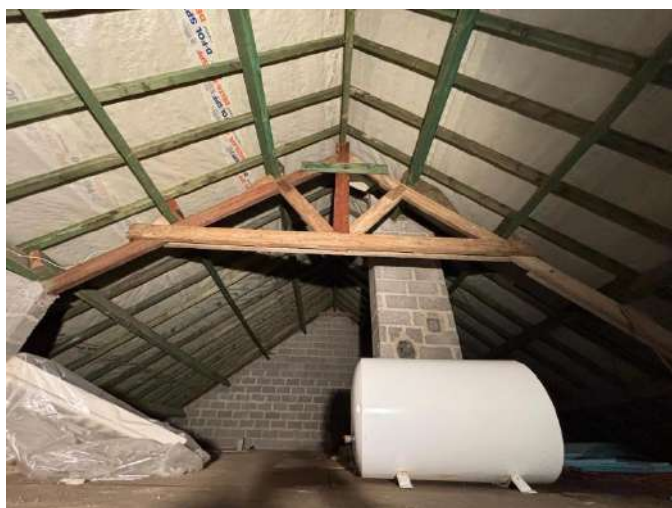
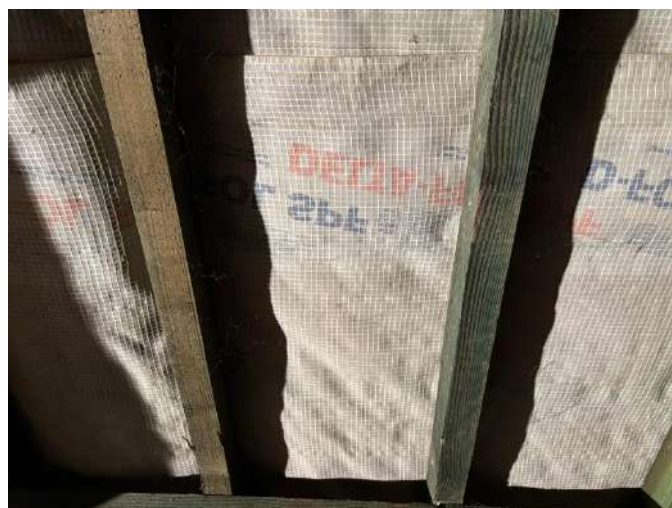
### Fiche 10: Onderdak

| Beschrijving | Notitie | Terug te vinden op plannen |
|---|---|---|
| Fiche 10: Onderdak | Het onderdak is visueel te controleren via de zolder. Het onderdak bestaat uit een dampdoek onder de dakpannen. Geen verdachte onderdak aanwezig. | Plan 1.1: Dakbedekking |
