Asbestinventarisatetest

Staatsbaan 108, 3545 Halen

Attestnummer : 20230206-000266.000

Uitgegeven op : 06.02.2023

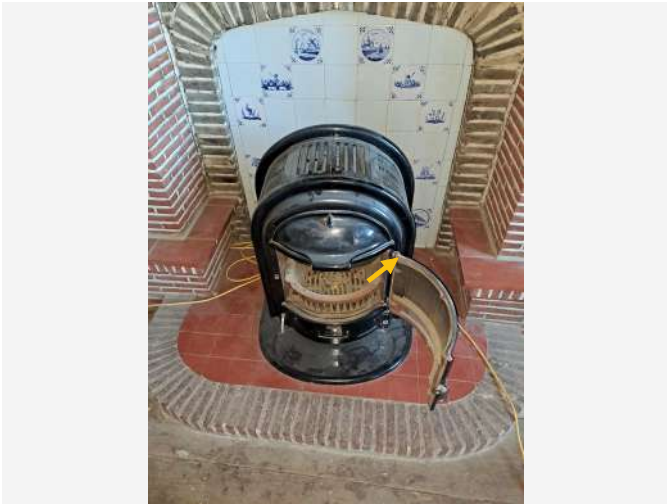
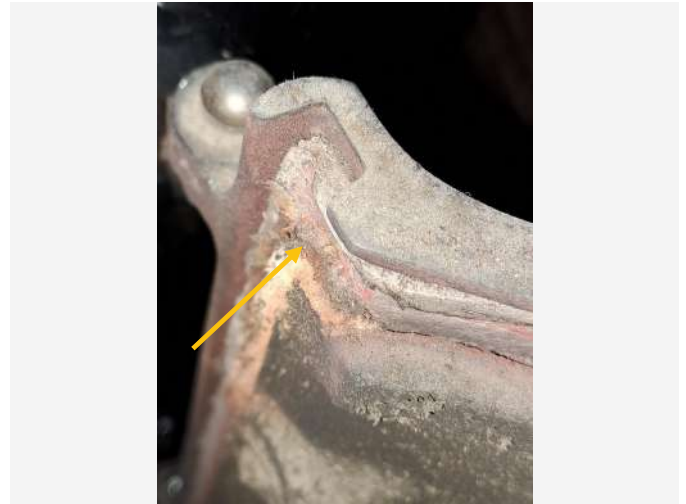
Eindbeoordeling materiaalrisico	Hoog materiaalrisico en/of hoge kans op vezelvrijgave
---------------------------------	---

Gebondenheid	Categorie 3: niet-hechtgebonden met weinig of geen matrix
Asbestsoort (vezeltype)	Alleen chrysotiel
Asbestconcentratie	Hoog ($\geq 50\%$)
Afschermingsgraad van het gehele materiaal	Geheel of deels (ook) vrij aan binnenluchtstromen
Toestand van het materiaal	Matig beschadigd, matig verweerd

#	Type	Referentie	Resultaat
1.1	Puntmonster	1.10583	Chrysotiel

Beschrijving	P2 koord haard deur
Omgeving	Binnen
Primaire drager	Ruimteverwarming
Asbestmateriaal	Koord, lint, band, strip
Bindmiddel van asbestmateriaal	Weinig of geen bindmiddel (textiel, bevolking, ...)
Gebondenheid op basis van bindmiddel	Niet-hechtgebonden
Hoeveelheid (lengte - omtrek - aantal)	<ul style="list-style-type: none"> 1,50 m - 2,00 cm - 1 stuk

Dringend verwijderen

- Scherm in afwachting van verwijdering het asbestmateriaal af van luchtstromingen en verstoring: bijvoorbeeld door het te verpakken, te fixeren, af te dekken, signalisatie - afbakening aan te brengen, ...
- Verwijder dit asbestmateriaal zo snel mogelijk. Volg de toestand goed op.

- Eenvoudige handelingen: mag via doe-het-zelf of door werknemer(s) met opleidingsattest eenvoudige handelingen
Koorden zijn niet-hechtgebonden maar mag je zelf verwijderen. Let wel op: Draag de juiste PBM's (persoonlijke beschermingsmiddelen). Zoals P3-masker, wegwerpoveral, wegwerphandschoenen en afspoelbare laarzen. Bevochtig eerste de toepassing zodat de vezels minder snel kunnen verspreiden.

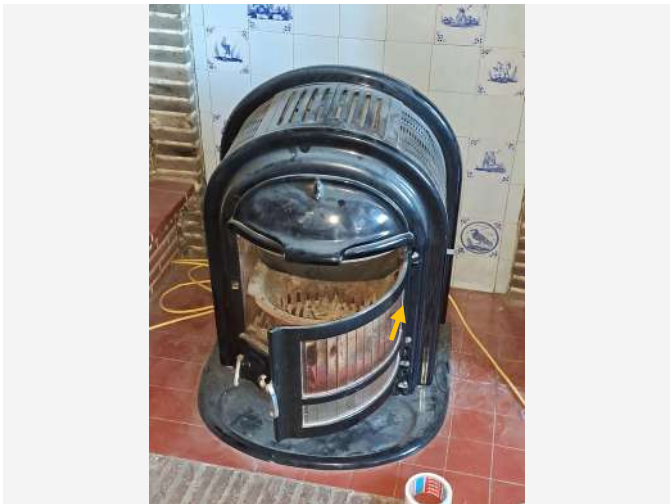
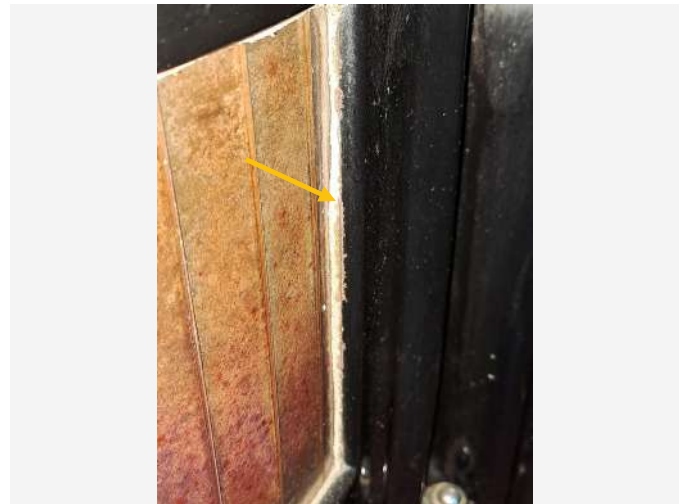
Eindbeoordeling materiaalrisico	Hoog materiaalrisico en/of hoge kans op vezelvrijgave
---------------------------------	---

Gebondenheid	Categorie 3: niet-hechtgebonden met weinig of geen matrix
Asbestsoort (vezeltype)	Alleen chrysotiel
Asbestconcentratie	Hoog ($\geq 50\%$)
Afschermingsgraad van het gehele materiaal	Geheel of deels (ook) vrij aan binnenluchtstromen
Toestand van het materiaal	Matig beschadigd, matig verweerd

#	Type	Referentie	Resultaat
2.1	Puntmonster	1.10584	Chrysotiel

Beschrijving	P3 koord hard glas
Omgeving	Binnen
Primaire drager	Ruimteverwarming
Asbestmateriaal	Koord, lint, band, strip
Bindmiddel van asbestmateriaal	Weinig of geen bindmiddel (textiel, bevolking, ...)
Gebondenheid op basis van bindmiddel	Niet-hechtgebonden

Dringend verwijderen

- Scherm in afwachting van verwijdering het asbestmateriaal af van luchtstromingen en verstoring: bijvoorbeeld door het te verpakken, te fixeren, af te dekken, signalisatie - afbakening aan te brengen, ...
- Verwijder dit asbestmateriaal zo snel mogelijk. Volg de toestand goed op.

Koorden zijn niet-hechtgebonden maar mag je zelf verwijderen. Let wel op: Draag de juiste PBM's (persoonlijke beschermingsmiddelen). Zoals P3-masker, wegwerpoveral, wegwerphandschoenen en afspoelbare laarzen. Bevochtig eerste de toepassing zodat de vezels minder snel kunnen verspreiden.

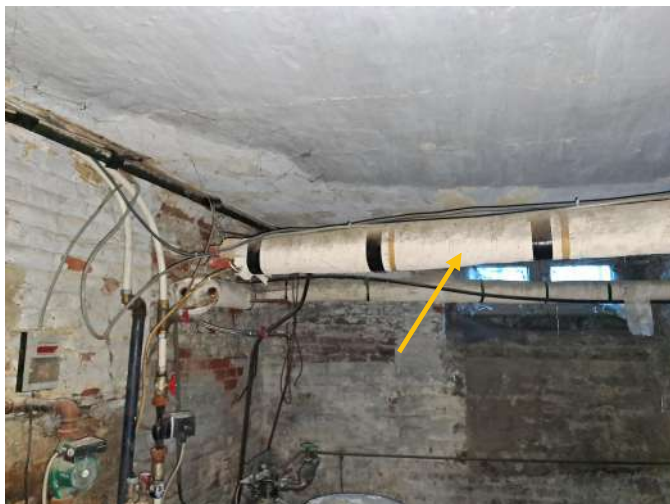
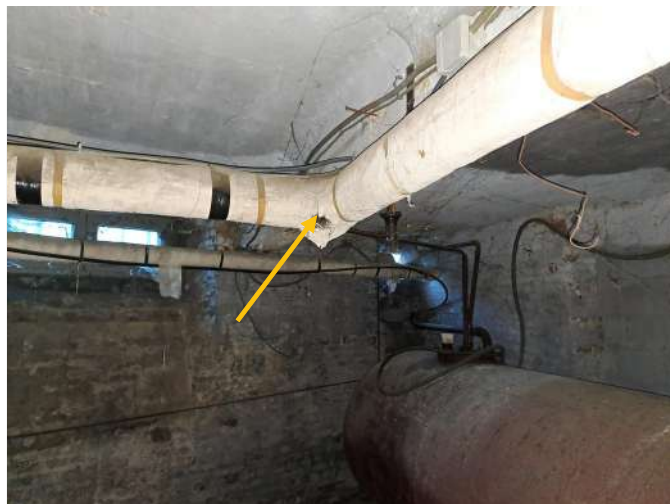
Eindbeoordeling materiaalrisico	Hoog materiaalrisico en/of hoge kans op vezelvrijgave
---------------------------------	---

Gebondenheid	Categorie 2: niet-hechtgebonden met matrix
Asbestsoort (vezeltype)	Amfibool aanwezig, uitgezonderd crocidoliet
Asbestconcentratie	Hoog ($\geq 50\%$)
Afschermingsgraad van het gehele materiaal	Geheel of deels (ook) vrij aan de binnenlucht
Toestand van het materiaal	Zwaar beschadigd, zwaar verweerd

#	Type	Referentie	Resultaat
3.1	Mengmonster	1.10591	Amosiet

Beschrijving	M3 isolatie verwarmingsleidingen
Omgeving	Binnen
Primaire drager	Ruimteverwarming
Asbestmateriaal	In-situ afwerkingslagen - Thermische isolatie
Bindmiddel van asbestmateriaal	Gips - kalk
Gebondenheid op basis van bindmiddel	Niet-hechtgebonden

Dringend verwijderen

- Sluit de ruimte luchtdicht af en vermijd het betreden van de ruimte.
- Verwijder dit asbestmateriaal zo snel mogelijk. Volg de toestand goed op.
- Voer binnenluchtmetingen uit om actuele blootstellingsrisico's in de binnenlucht te monitoren.

Gipsisolatie wordt losgesneden van dragermateriaal (leiding), asbesthoudend gips zal gemakkelijk verbrossen. Om geen asbestvezels te verspreiden naar de omgeving, dient een onderdrukzone te worden opgesteld.

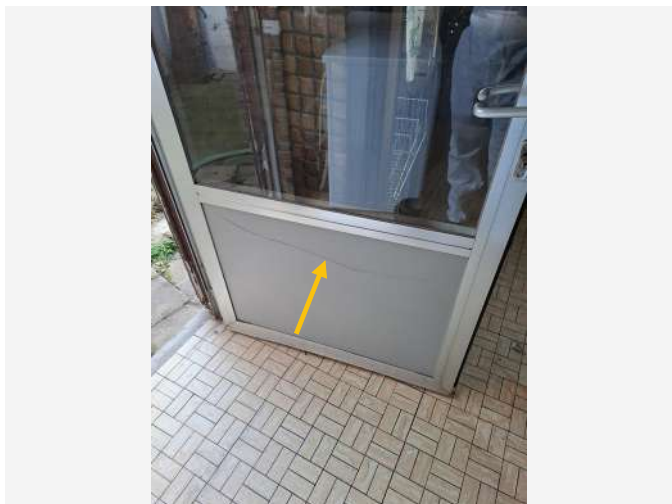
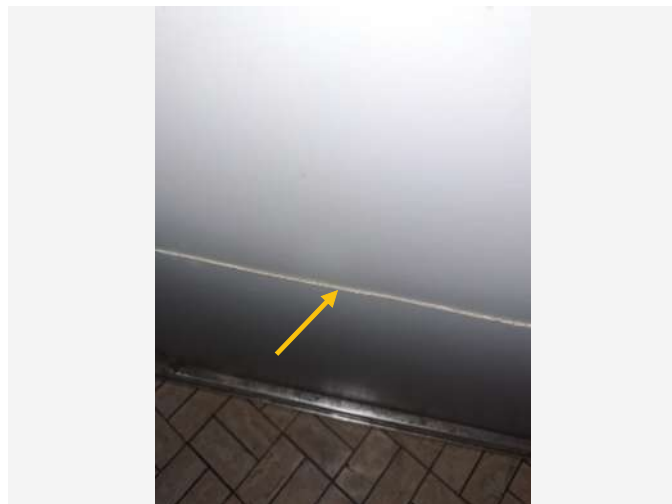
Eindbeoordeling materiaalrisico	Hoog materiaalrisico en/of hoge kans op vezelvrijgave
---------------------------------	---

Gebondenheid	Categorie 1: hechtgebonden in oorsprong
Asbestsoort (vezeltype)	Crocidoliet aanwezig
Asbestconcentratie	Laag (< 50%)
Afschermingsgraad van het gehele materiaal	Geheel of deels (ook) vrij aan binnenluchtstromen
Toestand van het materiaal	Zwaar beschadigd, zwaar verweerd

Beschrijving	paneel deur
Omgeving	Grenst aan binnen- en buitenlucht
Primaire drager	Wandopening verticaal (raam, deur, ...)
Asbestmateriaal	Dak- en gevelbekleding - Plaat
Bindmiddel van asbestmateriaal	Cement
Gebondenheid op basis van bindmiddel	Hecht
Hoeveelheid (oppervlakte - dikte - aantal)	• 1,00 m ² - 0,50 cm - 1 stuk
Totaal volume	0,005 m ³
Eenvoudig bereikbaar	Ja

Dringend verwijderen

- Scherm in afwachting van verwijdering het asbestmateriaal af van luchtstromingen en verstoring: bijvoorbeeld door het te verpakken, te fixeren, af te dekken, signalisatie - afbakening aan te brengen, ...
- Verwijder dit asbestmateriaal zo snel mogelijk. Volg de toestand goed op.

Indien mogelijk slaglatten voorzichtig los maken en platen uit profielen nemen? Anders hele poort/deur als asbesthoudend afvoeren. Hechtgebonden asbest (binnen en buiten) mag je zelf verwijderen als je de toepassing in één geheel kan verwijderen. Niet slijpen, breken of boren! Draag de juiste PBM's (persoonlijke beschermingsmiddelen). Zoals P3-masker, wegwerpoverall, wegwerphandschoenen en afspoelbare laarzen. Bevochtig eerste de toepassing zodat de vezels minder snel kunnen verspreiden. Gebruik enkel handgereedschap. Verpak deze in een dubbele zak met het gevaren teken van asbest. Hechtgebonden asbesttoepassingen mag je naar het containerpark afvoeren.

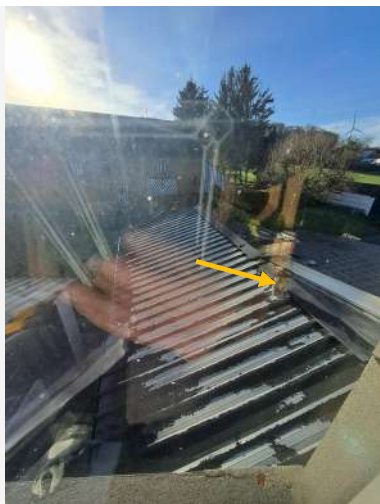
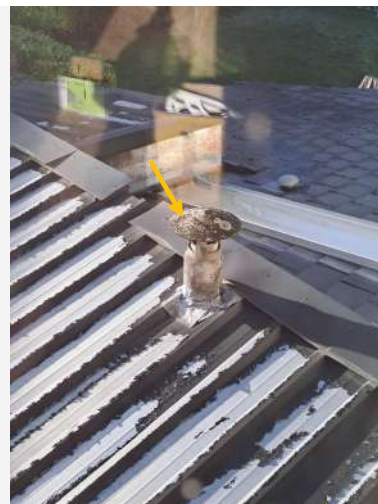
Eindbeoordeling materiaalrisico	Verhoogd materiaalrisico en/of verhoogde kans op vezelvrijgave
---------------------------------	--

Gebondenheid	Categorie 1: hechtgebonden in oorsprong
Asbestsoort (vezeltype)	Crocidoliet aanwezig
Asbestconcentratie	Laag (< 50%)
Afschermingsgraad van het gehele materiaal	Geheel of deels vrij aan de buitenlucht
Toestand van het materiaal	Matig beschadigd, matig verweerd

Beschrijving	asbestcement schoorsteenkap
Omgeving	Buiten
Primaire drager	Sanitaire infrastructuur en uitrusting (toe- en afvoer)
Asbestmateriaal	Schouwhoed, ventilatiekap (anti-windval)
Bindmiddel van asbestmateriaal	Cement
Gebondenheid op basis van bindmiddel	Hecht
Hoeveelheid (gewicht - aantal)	• 2,00 kg - 1 stuk
Totaal gewicht	2,00 kg
Eenvoudig bereikbaar	Ja

Verwijderen

- Zorg voor een veilig beheer. Vermijd het beschadigen van het asbestmateriaal. Controleer de toestand jaarlijks op wijzigingen.

Hechtgebonden asbest (binnen en buiten) mag je zelf verwijderen als je de toepassing in één geheel kan verwijderen. Niet slijpen, breken of boren! Draag de juiste PBM's (persoonlijke beschermingsmiddelen). Zoals P3-masker, wegwerpoverall, wegwerphandschoenen en afspoelbare laarzen. Bevochtig eerste de toepassing zodat de vezels minder snel kunnen verspreiden. Gebruik enkel handgereedschap. Verpak deze in een dubbele zak met het gevaren teken van asbest. Hechtgebonden asbesttoepassingen mag je naar het containerpark afvoeren.

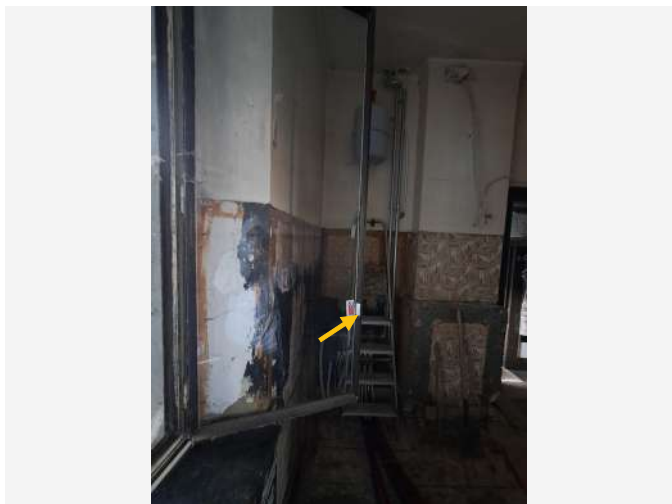
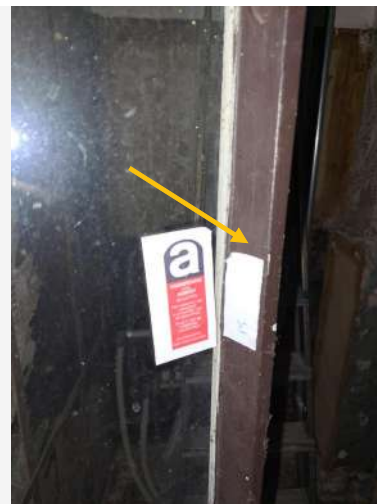
Eindbeoordeling materiaalrisico	Laag materiaalrisico en/of verlaagde kans op vezelvrijgave
---------------------------------	--

Gebondenheid	Categorie 1: hechtgebonden in oorsprong
Asbestsoort (vezeltype)	Alleen chrysotiel
Asbestconcentratie	Laag (< 50%)
Afschermingsgraad van het gehele materiaal	Geheel of deels (ook) vrij aan binnenluchtstromen
Toestand van het materiaal	Licht beschadigd, licht verweerd. Intact materiaal type Pical – asbestboard of categorie III 'gebondenheid'

#	Type	Referentie	Resultaat
6.1	Puntmonster	1.10586	Chrysotiel

Beschrijving	P5 mastiek ramen staal - glas
Omgeving	Grenst aan binnen- en buitenlucht
Primaire drager	Wandopening verticaal (raam, deur, ...)
Asbestmateriaal	In-situ afwerkingslagen - Pasta, stopverf, voegsel, stopsel, vulsel, mastiek, kitten, ...
Bindmiddel van asbestmateriaal	Kitten, mastiek, pasta

Zorgvuldig beheren

- Zorg voor een veilig beheer. Vermijd het beschadigen van het asbestmateriaal. Controleer de toestand jaarlijks op wijzigingen.

Hechtgebonden asbest (binnen en buiten) dat niet beschadigd is mag je zelf verwijderen als je de toepassing in één geheel kan verwijderen. Niet slijpen, breken of boren! Draag de juiste PBM's (persoonlijke beschermingsmiddelen). Zoals P3-masker, wegwerpoveral, wegwerphandschoenen en afspoelbare laarzen. Bevochtig eerste de toepassing zodat de vezels minder snel kunnen verspreiden. Gebruik enkel handgereedschap. Verpak deze in een dubbele zak met het gevaren teken van asbest. Hechtgebonden asbesttoepassingen mag je naar het containerpark afvoeren.

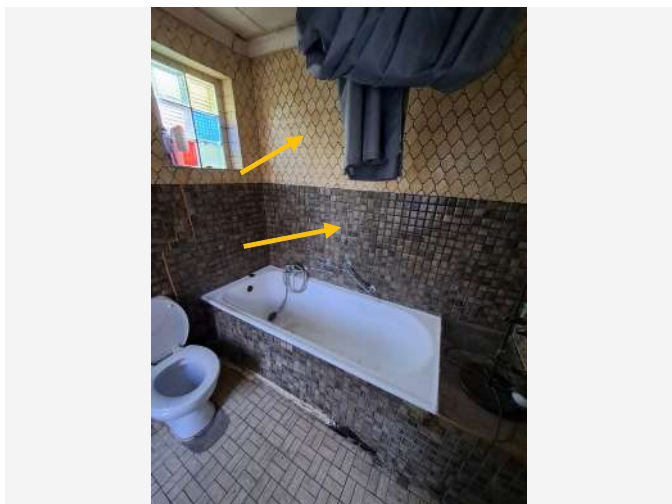
Mogelijk bevindt er zich asbestverdachte tegellijm achter de wandtegels. Dit was niet waarneembaar, er waren geen bestaande beschadigingen of openingen in de wandtegels.

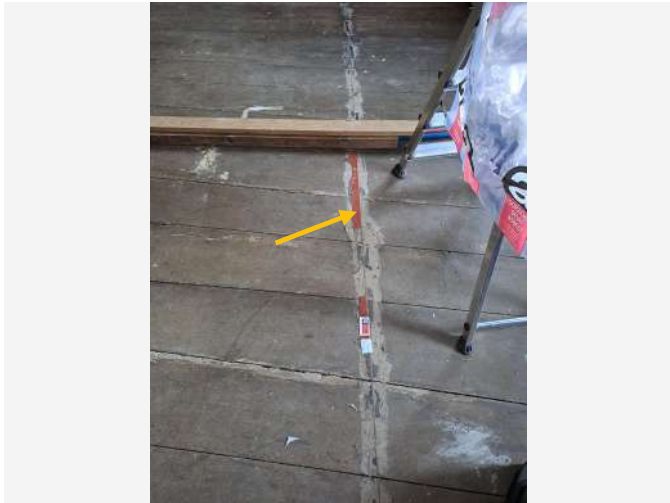
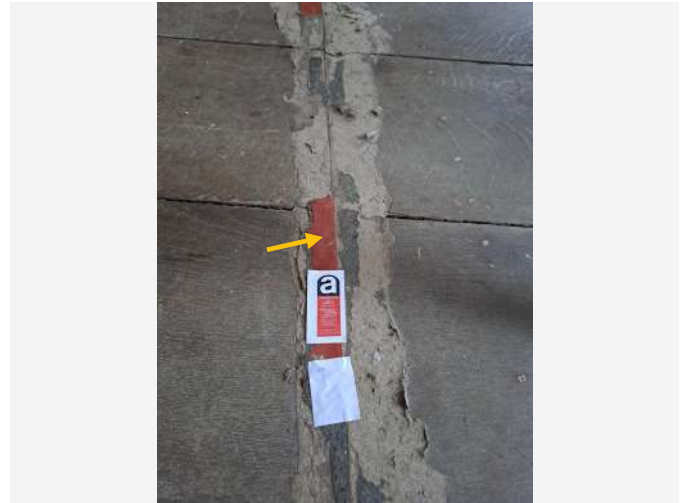
Geen asbest

#	Type	Referentie	Resultaat
8.1	Puntmonster	1.10582	Geen asbest

Beschrijving	vinyl met katonnen onderlaag
Omgeving	Binnen
Primaire drager	Vloer
Bindmiddel van materiaal	Karton - papier - viltachtig

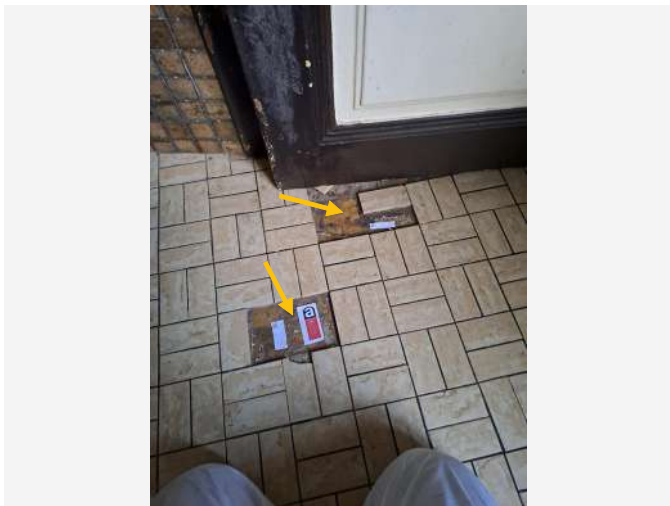
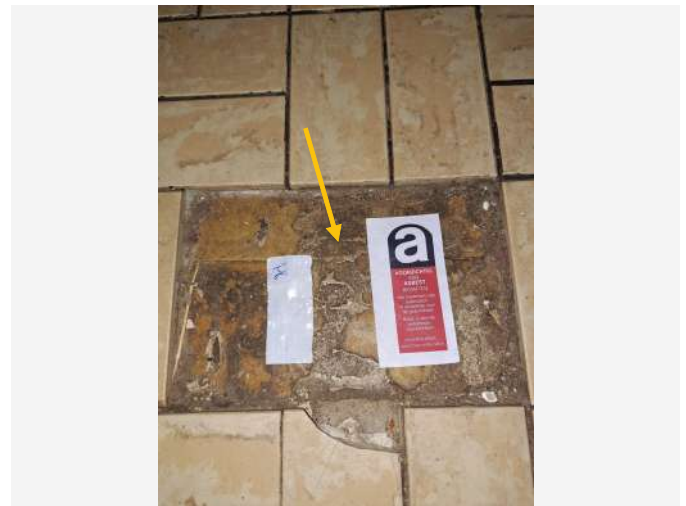
Geen asbest

#	Type	Referentie	Resultaat
9.1	Mengmonster	1.10587	Geen asbest

Beschrijving	P6 lijm faiencetegels
Omgeving	Binnen
Primaire drager	Vloer
Bindmiddel van materiaal	Cement

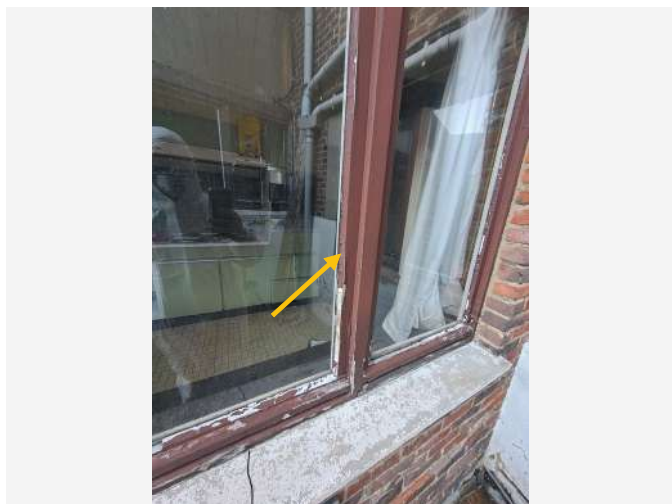
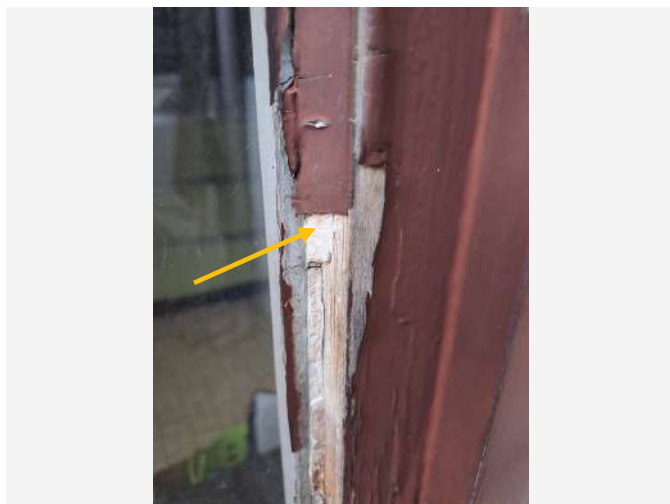
Geen asbest

#	Type	Referentie	Resultaat
10.1	Puntmonster	1.10585	Geen asbest

Beschrijving	P4 mastiek houten ramen - glas
Omgeving	Grenst aan binnen- en buitenlucht
Primaire drager	Wandopening verticaal (raam, deur, ...)
Bindmiddel van materiaal	Kitten, mastiek, pasta

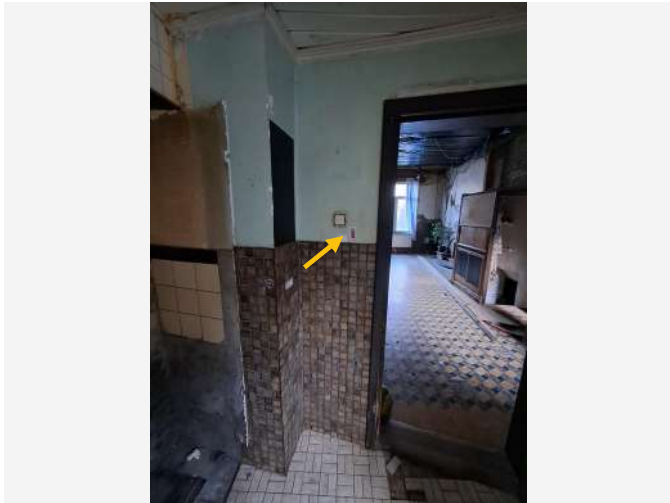
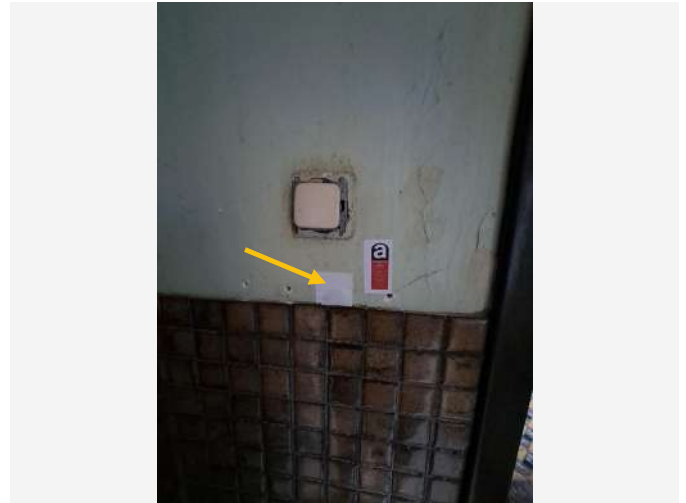
Fiche 11: M2 pleisterwerk muren

Geen asbest

#	Type	Referentie	Resultaat
11.1	Puntmonster	1.10590	Geen asbest

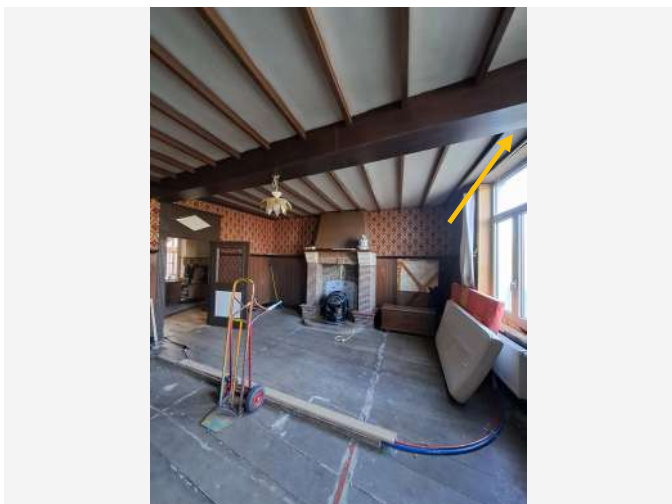
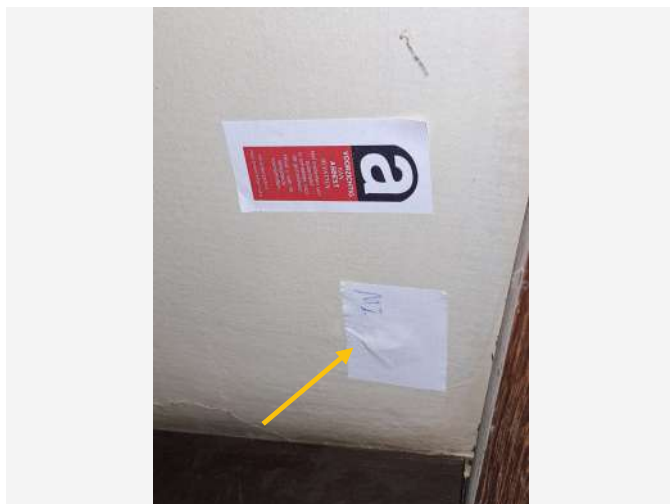
Fiche 12: M1 pleisterwerk plafond

Geen asbest

#	Type	Referentie	Resultaat
12.1	Puntmonster	1.10589	Geen asbest

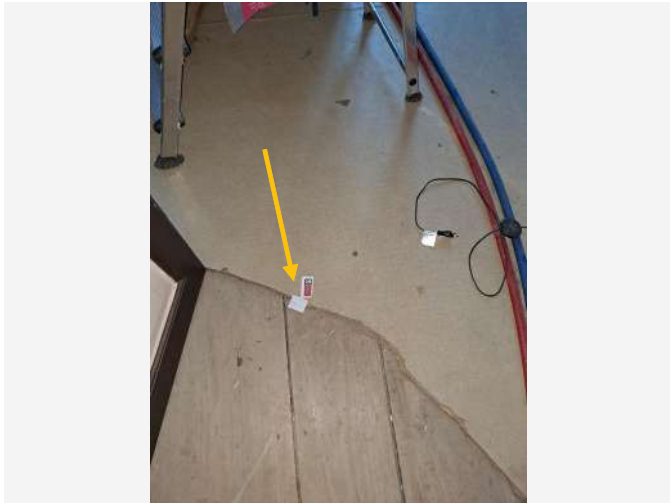
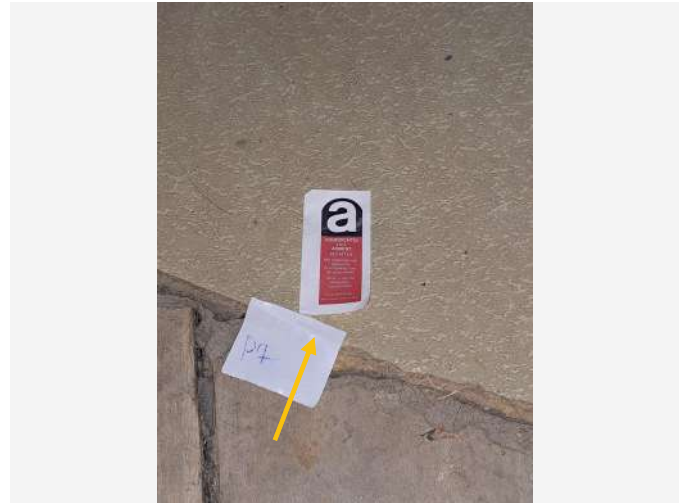
Geen asbest

#	Type	Referentie	Resultaat
13.1	Puntmonster	1.10588	Geen asbest

Beschrijving	P7 vinyl
Omgeving	Binnen
Primaire drager	Vloer
Bindmiddel van materiaal	Karton - papier - viltachtig
