Asbestinventarisatetest

Toekomststraat 45, 1800 Vilvoorde

Attestnummer : 20230314-000718.000

Uitgegeven op : 14.03.2023

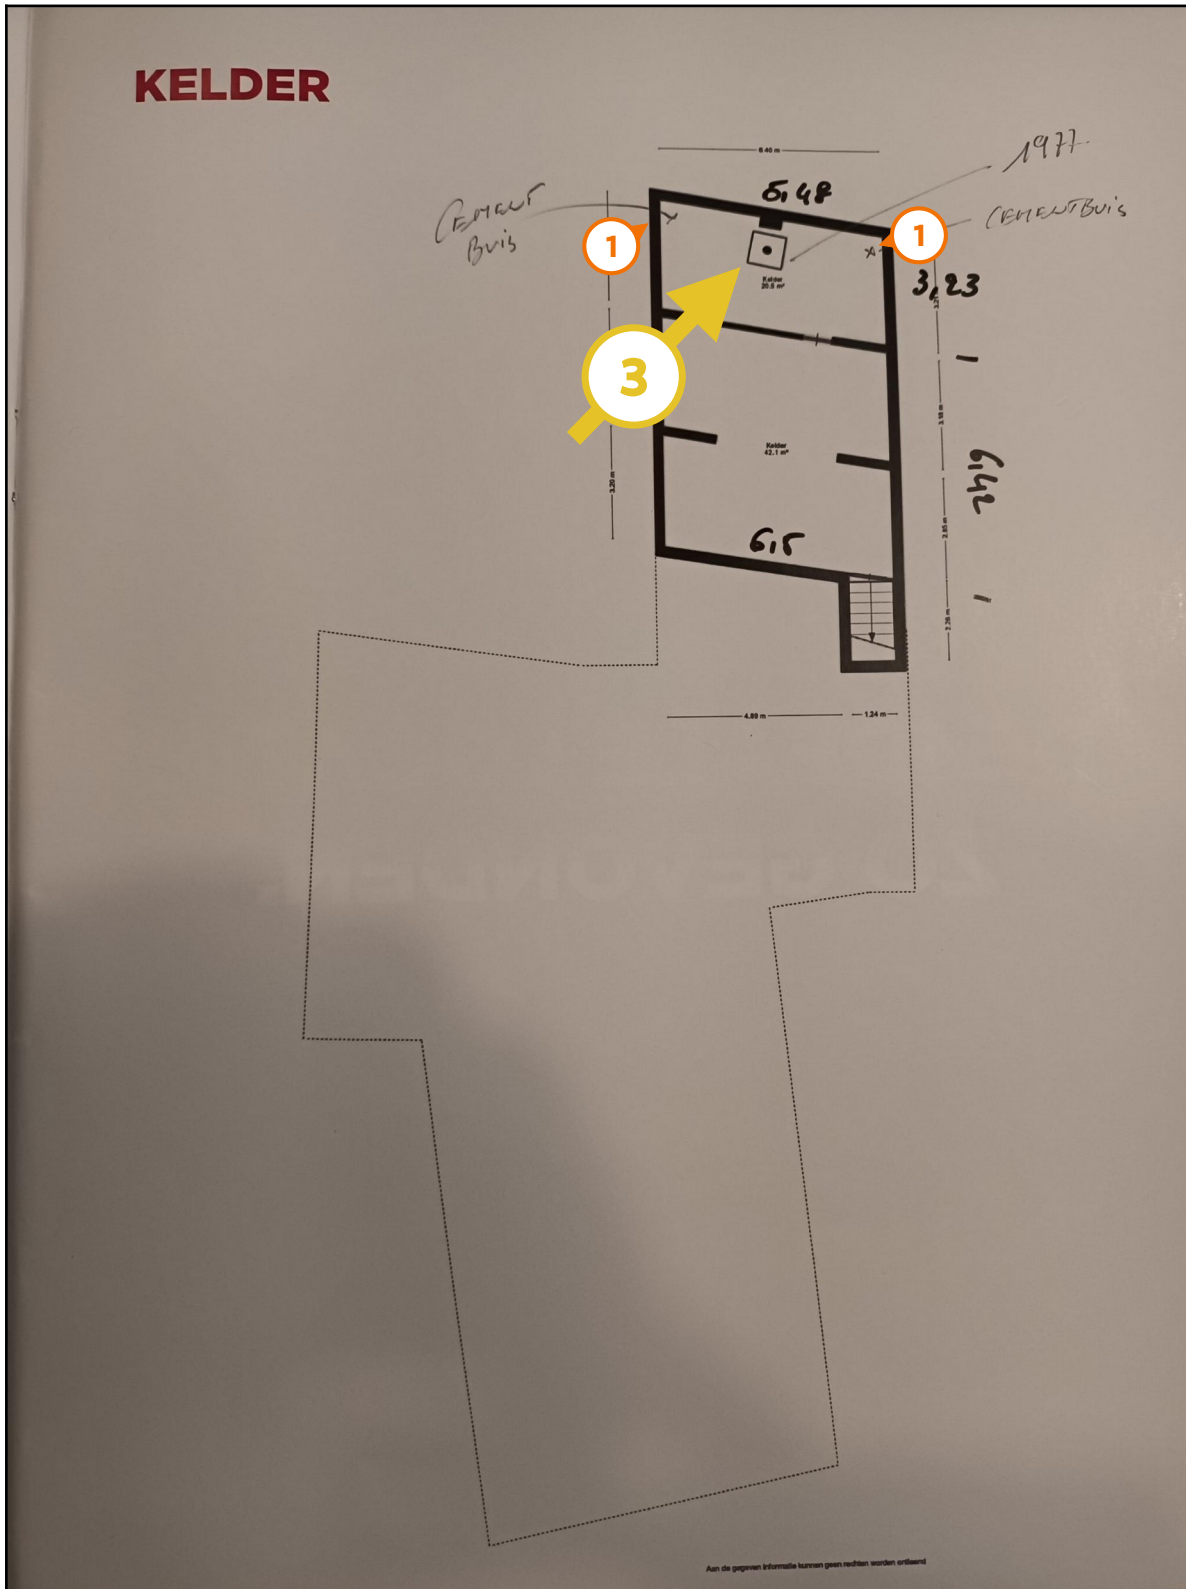
Plan 1.2: Plan kelder

1. cement buis kelder.	Asbestmateriaal	Verwijderen
3. CV ketel bwj 1977	Asbestmateriaal	Zorgvuldig beheren

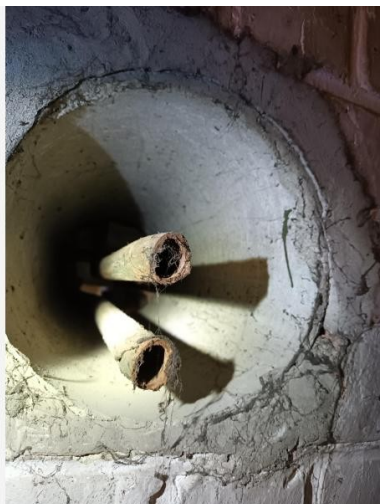
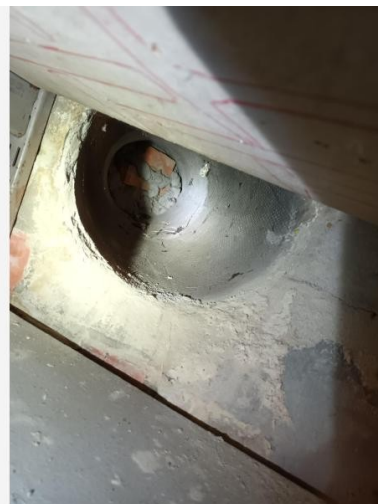
Eindbeoordeling materiaalrisico	Verhoogd materiaalrisico en/of verhoogde kans op vezelvrijgave
---------------------------------	--

Gebondenheid	Categorie 1: hechtgebonden in oorsprong
Asbestsoort (vezeltype)	Crocidoliet aanwezig
Asbestconcentratie	Laag (< 50%)
Afschermingsgraad van het gehele materiaal	Geheel of deels (ook) vrij aan de binnenlucht
Toestand van het materiaal	Licht beschadigd, licht verweerd. Intact materiaal type Pical – asbestboard of categorie III 'gebondenheid'

Beschrijving	cement buis kelder.
Omgeving	Binnen
Primaire drager	Binnenwand
Asbestmateriaal	Verloren bekisting - Buis, koker
Bindmiddel van asbestmateriaal	Cement
Gebondenheid op basis van bindmiddel	Hecht
Hoeveelheid (lengte - omtrek - dikte - aantal)	<ul style="list-style-type: none">• 2,00 m - 80,00 cm - 0,50 cm - 1 stuk
Totaal volume	0,008 m ³
Eenvoudig bereikbaar	Ja
Bevestigingswijze	<ul style="list-style-type: none">• Verlijmd, ingegoten, versmeerd

Identificatiemethode	Vaststelling zonder monstername
Destructieve handeling voor identificatie	Nee
Opmerking	Het betreft 2 buizen in de kelder ruimte.

Verwijderen

- Zorg voor een veilig beheer. Vermijd het beschadigen van het asbestmateriaal. Controleer de toestand jaarlijks op wijzigingen.
- Voer bijkomende staalname(s) uit.

- Eenvoudige handelingen: mag via doe-het-zelf of door werknemer(s) met opleidingsattest eenvoudige handelingen
Probeer de toepassing voorzichtig los te beitelen zonder de toepassing te breken, plaats in een asbest bag en voer af naar een containerpark, het dragen van beschermende kledij is verplicht.

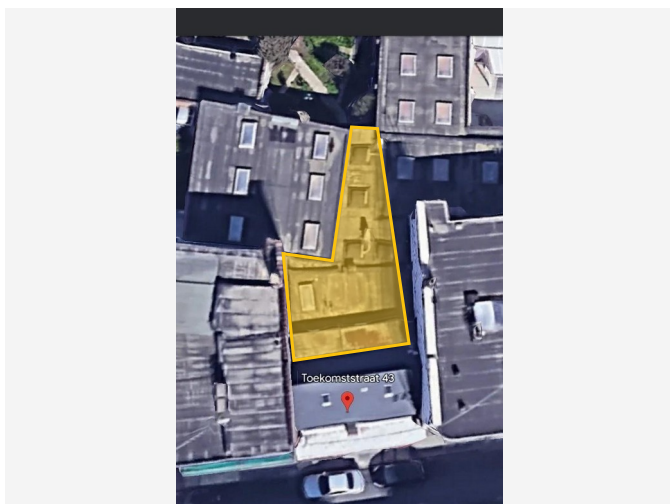
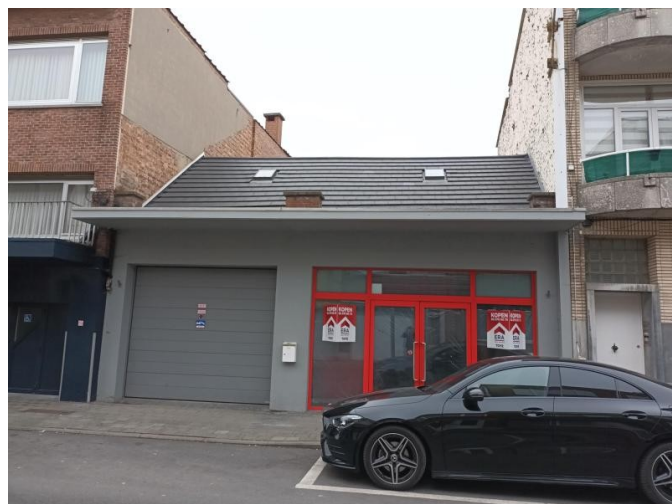
Eindbeoordeling materiaalrisico	Verhoogd materiaalrisico en/of verhoogde kans op vezelvrijgave
---------------------------------	--

Gebondenheid	Categorie 1: hechtgebonden in oorsprong
Asbestsoort (vezeltype)	Crocidoliet aanwezig
Asbestconcentratie	Laag (< 50%)
Afschermingsgraad van het gehele materiaal	Geheel of deels vrij aan de buitenlucht
Toestand van het materiaal	Matig beschadigd, matig verweerd

Beschrijving	Roofing plat dak.
Omgeving	Buiten
Primaire drager	Plat dak
Asbestmateriaal	Dak- en gevelbekleding - Roofing
Bindmiddel van asbestmateriaal	Bitumen (roofing, teer, asfalt)
Gebondenheid op basis van bindmiddel	Hecht
Hoeveelheid (oppervlakte - aantal)	<ul style="list-style-type: none">• 320,00 m² - 1 stuk
Totale oppervlakte	320,00 m ²
Eenvoudig bereikbaar	Ja
Bevestigingswijze	<ul style="list-style-type: none">• Verlijmd, ingegoten, versmeerd

Identificatiemethode	Vaststelling zonder monstername Motivatie: Onderzoeksbeperking verhinderde monstername
Destructieve handeling voor identificatie	Nee
Opmerking	Het dak was plaatselijk niet zichtbaar of bereikbaar, heb dit kunnen waarnemen via google earth. De toepassing blijft asbest verdacht tot het tegendeel bewezen wordt door staal name en labo resultaten of het voorleggen van documenten die aantonen dat de toepassing geplaatst is na 2001.

Verwijderen

- Zorg voor een veilig beheer. Vermijd het beschadigen van het asbestmateriaal. Controleer de toestand jaarlijks op wijzigingen.
- Voer bijkomende staalname(s) uit.

- Eenvoudige handelingen: mag via doe-het-zelf of door werknemer(s) met opleidingsattest eenvoudige handelingen
-verwijdering EH opgeleid personeel (dakwerker met 8u basisopleiding asbest) , Roofing is gelijmd/gebrand.
Gebruik van persoonlijke beschermingsmiddelen (tyvec, handschoenen en FFP 3 masker)

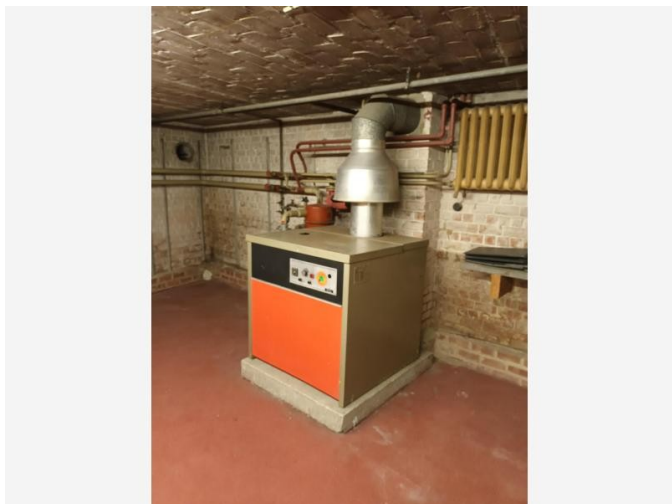
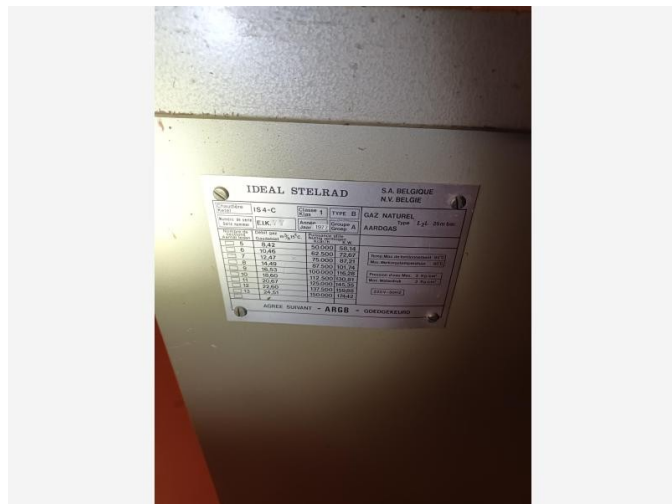
Eindbeoordeling materiaalrisico	Zeer laag materiaalrisico en/of zeer lage kans op vezelvrijgave
---------------------------------	---

Gebondenheid	Categorie 2: niet-hechtgebonden met matrix
Asbestsoort (vezeltype)	Alleen chrysotiel
Asbestconcentratie	Hoog ($\geq 50\%$)
Afschermingsgraad van het gehele materiaal	Stootvaste afscherming of omkasting
Toestand van het materiaal	Licht beschadigd, licht verweerd. Intact materiaal type Pical – asbestboard of categorie III 'gebondenheid'

Beschrijving	CV ketel bwj 1977
Omgeving	Binnen
Primaire drager	HVAC infrastructuur en uitrusting
Asbestmateriaal	Pakking, dichting
Bindmiddel van asbestmateriaal	Karton - papier - viltachtig
Gebondenheid op basis van bindmiddel	Niet-hechtgebonden
Hoeveelheid (gewicht - aantal)	<ul style="list-style-type: none">• 1,00 kg - 1 stuk
Totaal gewicht	1,00 kg
Eenvoudig bereikbaar	Nee <ul style="list-style-type: none">• Het asbestmateriaal is bedekt (uitgezonderd laag verf, coating, behang, kunststof, textiel) en het wegnemen van het bedekkende materiaal kan niet zonder het bedekkende materiaal te beschadigen.

Bevestigingswijze	<ul style="list-style-type: none">• Geklemd
Identificatiemethode	Vaststelling zonder monstername
Destructieve handeling voor identificatie	Nee
Opmerking	Gezien de ketel van 1977 is kan deze asbesthoudende pakkingen en dichtingen bevatten, laat de ketel controleren door een erkend loodgieter met de nodige opleiding EH.

Zorgvuldig beheren

- Zorg voor een veilig beheer en verwijder dit asbestmateriaal wanneer het bij werken eenvoudig bereikbaar wordt. Controleer de toestand jaarlijks op wijzigingen.
- Voer bijkomende staalname(s) uit.

- Eenvoudige handelingen: mag via doe-het-zelf of door werknemer(s) met opleidingsattest eenvoudige handelingen
Eenvoudige handelingen: door opgeleid personeel Onderhoudstechnici moeten over een attest van eenvoudige handelingen beschikken , jaarlijks 8 u opleiding

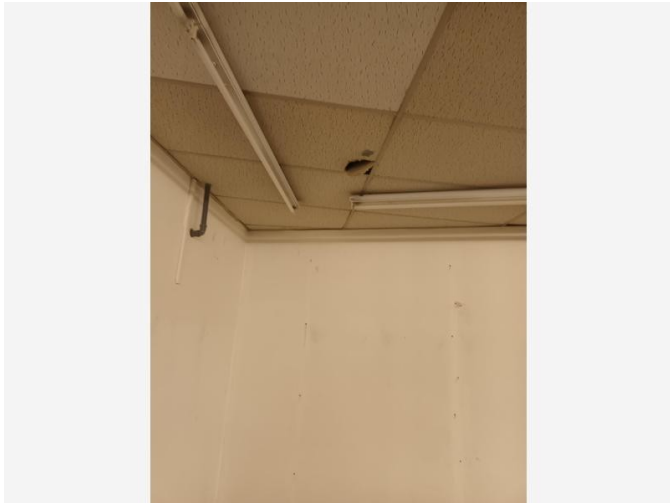
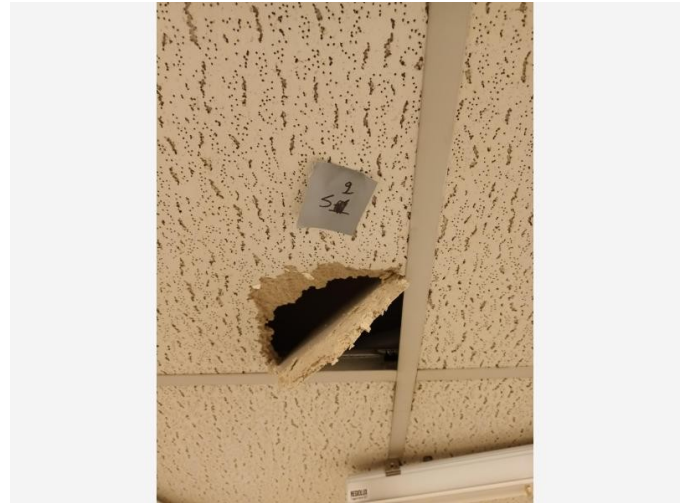
Fiche 4: isolatie plafond tegel.

Geen asbest

#	Type	Referentie	Resultaat
4.1	Puntmonster	S2	Geen asbest

Beschrijving	isolatie plafond tegel.
Omgeving	Binnen
Primaire drager	Plafond
Bindmiddel van materiaal	isolatie materiaal. Vezelachtig.

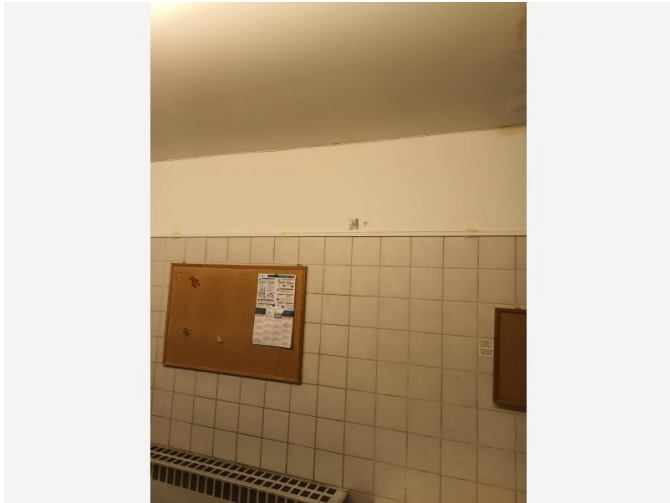
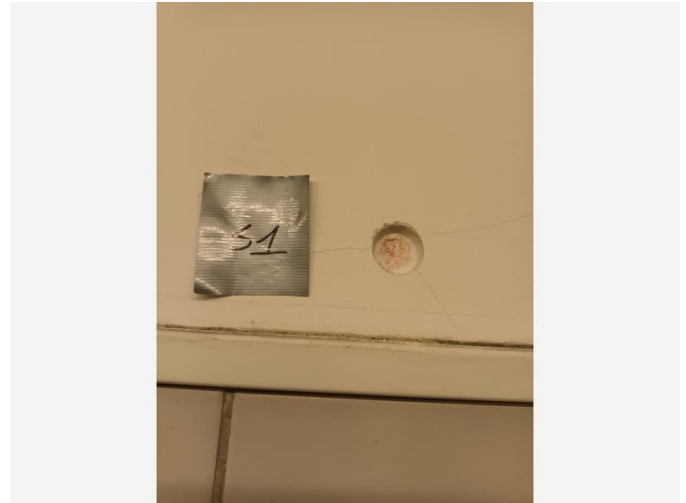
Geen asbest

#	Type	Referentie	Resultaat
5.1	Mengmonster	S1	Geen asbest

Beschrijving	Pleisterwerk muren
Omgeving	Binnen
Primaire drager	Binnenwand
Bindmiddel van materiaal	Gips - kalk
