Asbestinventarisatetest

Groenstraat 38, 3221 Holsbeek

Attestnummer : 20230605-000236.000

Uitgegeven op : 05.06.2023

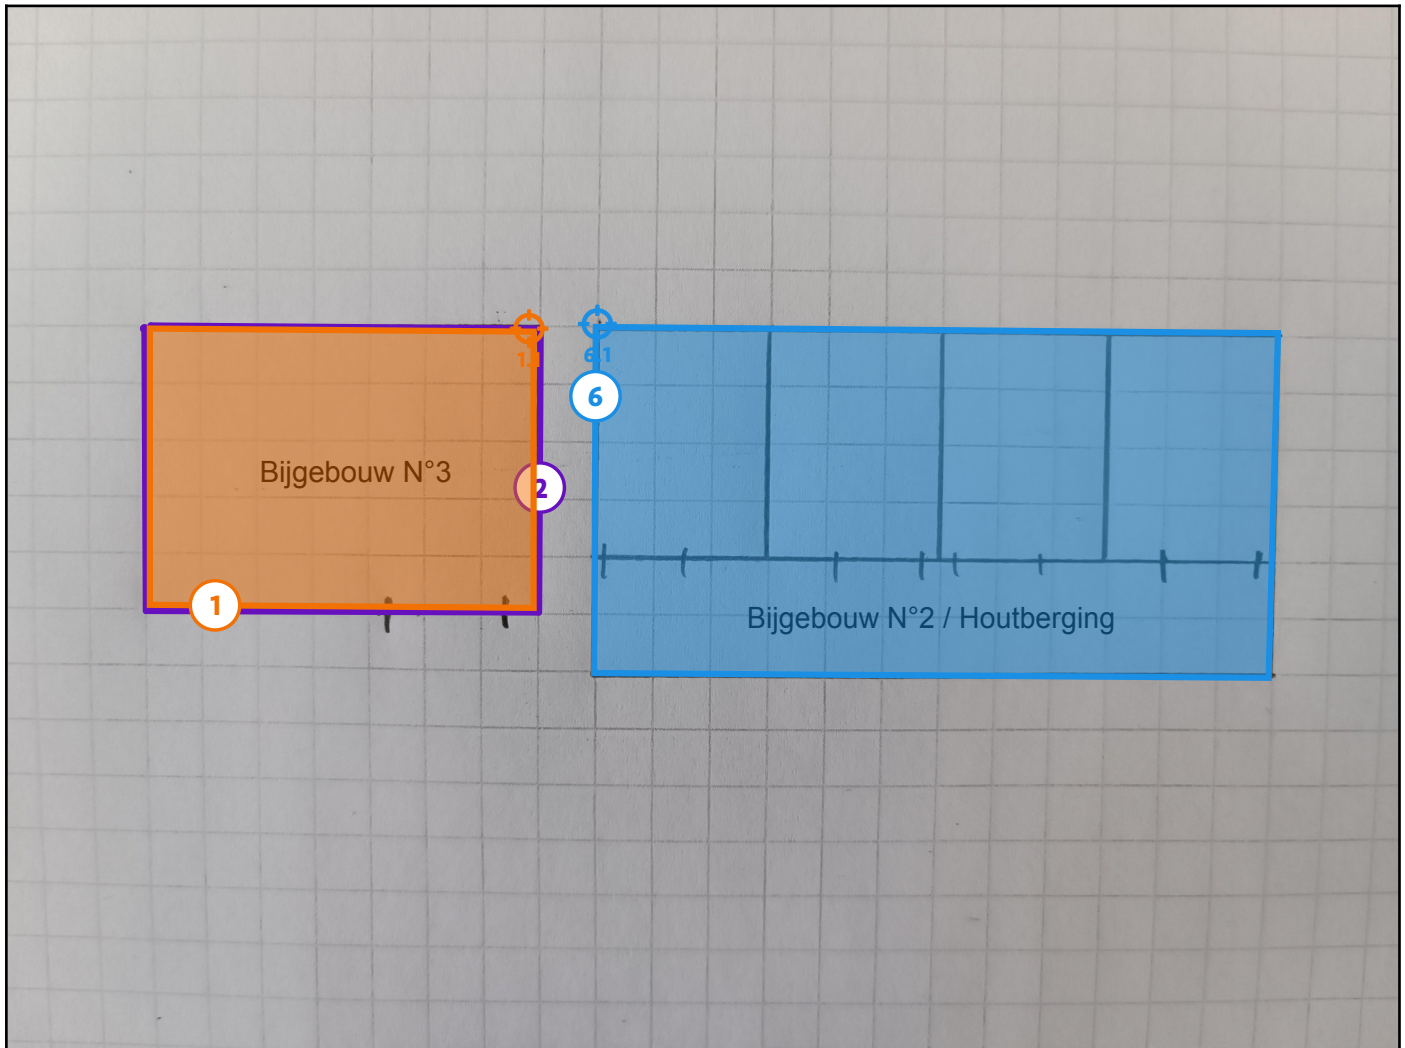
Plan 3.1: Bijgebouw 2 & 3

Beschrijving	Type	Actie
1. Golfplaten bijgebouw N°3	Asbestmateriaal	Verwijderen
1.1 Code: 3	Puntmonster	-
2. Bijgebouw N°1 (links) en bijgebouw n°3	Beperking	-
6. Golfplaten bijgebouw N°2	Geen asbest	-
6.1 Code: 2	Puntmonster	-

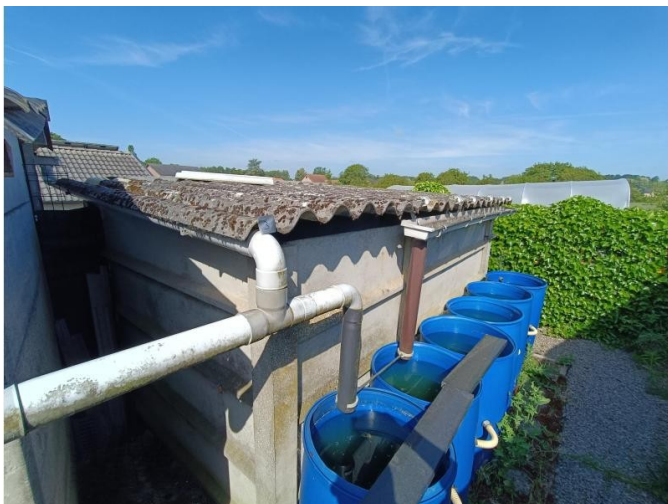
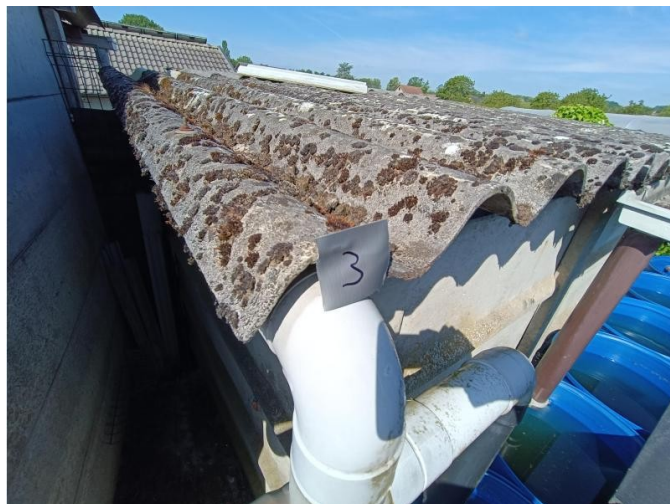
Eindbeoordeling materiaalrisico	Verhoogd materiaalrisico en/of verhoogde kans op vezelvrijgave
---------------------------------	--

Gebondenheid	Categorie 1: hechtgebonden in oorsprong
Asbestsoort (vezeltype)	Alleen chrysotiel
Asbestconcentratie	Laag (< 50%)
Afschermingsgraad van het gehele materiaal	Geheel of deels vrij aan de buitenlucht
Toestand van het materiaal	Matig beschadigd, matig verweerd

#	Type	Referentie	Resultaat
1.1	Puntmonster	3	Chrysotiel

Beschrijving	Golfplaten bijgebouw N°3
Omgeving	Buiten
Primaire drager	Schuin dak
Asbestmateriaal	Dak- en gevelbekleding - Golfplaat
Bindmiddel van asbestmateriaal	Cement
Gebondenheid op basis van bindmiddel	Hecht
Hoeveelheid (oppervlakte - aantal)	• 9,00 m ² - 1 stuk

Verwijderen

- Zorg voor een veilig beheer. Vermijd het beschadigen van het asbestmateriaal. Controleer de toestand jaarlijks op wijzigingen.

- Eenvoudige handelingen: mag via doe-het-zelf of door werknemer(s) met opleidingsattest eenvoudige handelingen
Dragen van de nodige beschermingsmiddelen (mondmasker ffp3, handschoenen, tyvec)

Indien mogelijk de ondervloer afdekken, golfplaten voorzichtig verwijderen, extra fixeren, niet breken , niet gooien, onmiddellijk verpakken of voorzichtig in container met asbestbag plaatsen.

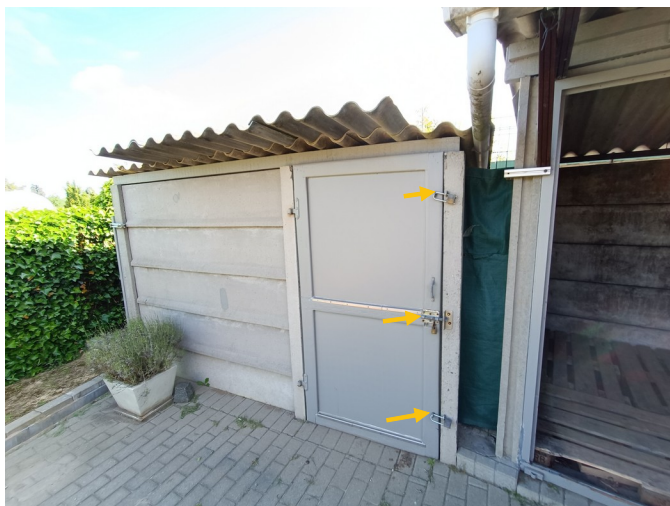
Tijdelijke beperking

Reden: Slotvaste toegangspoort, -deur of -luik

Uitleg van de asbestdeskundige: Bijgebouw N°1 (links) en bijgebouw n°3 zijn niet toegankelijk.

Mede eigenaar met de nodige sleutels was niet aanwezig.

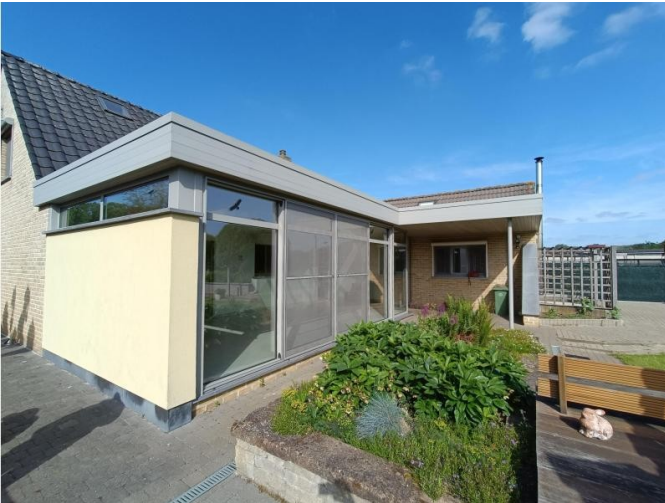
Uitgesloten van inspectie

Bouwjaar: 2013

Constructies gebouwd vanaf 2001 moeten niet onderzocht worden

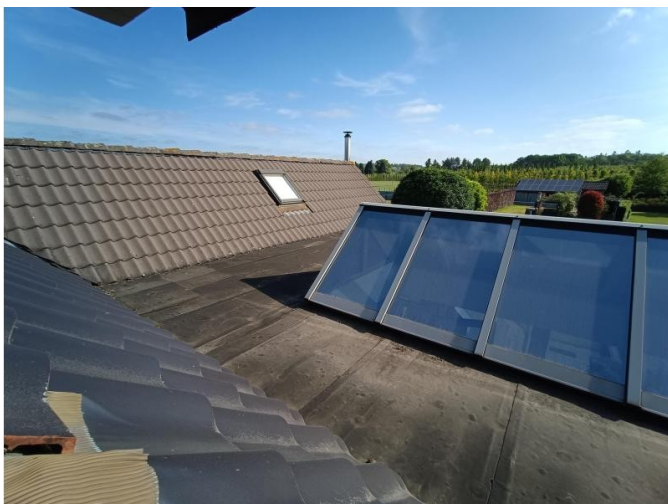
Veranda geplaatst in 2013. Zie bewijsfactuur in bijlagen.

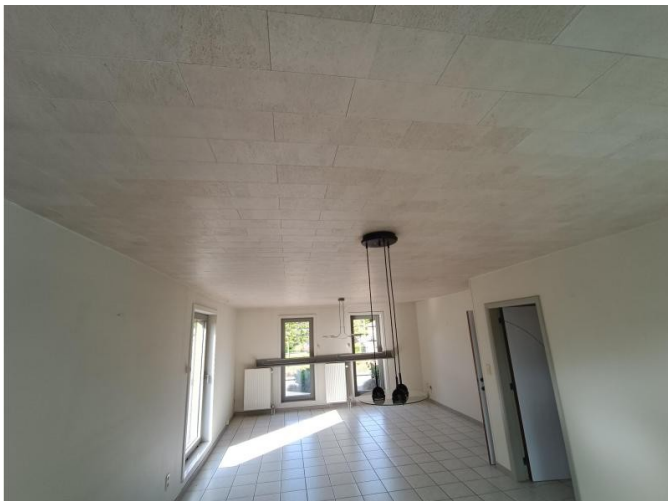
Fiche 5: Geen staalname pleisterwerk plafond mogelijk.

Geen staalname pleisterwerk plafond mogelijk, overal vals plafond.

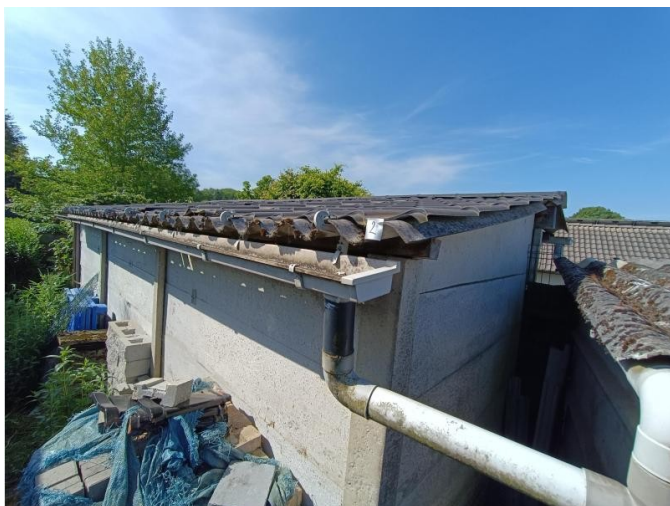
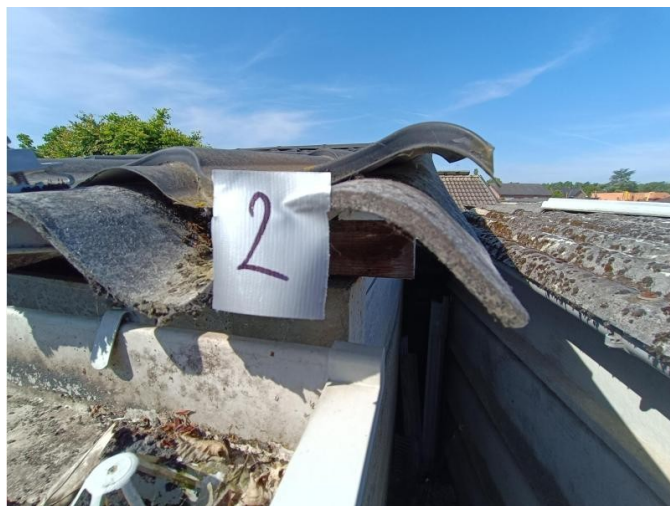
Fiche 6: Golfplaten bijgebouw N°2

Geen asbest

#	Type	Referentie	Resultaat
6.1	Puntmonster	2	Geen asbest

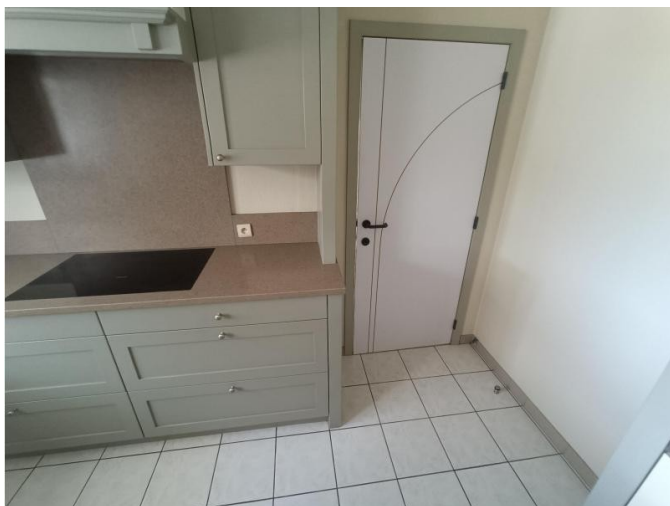
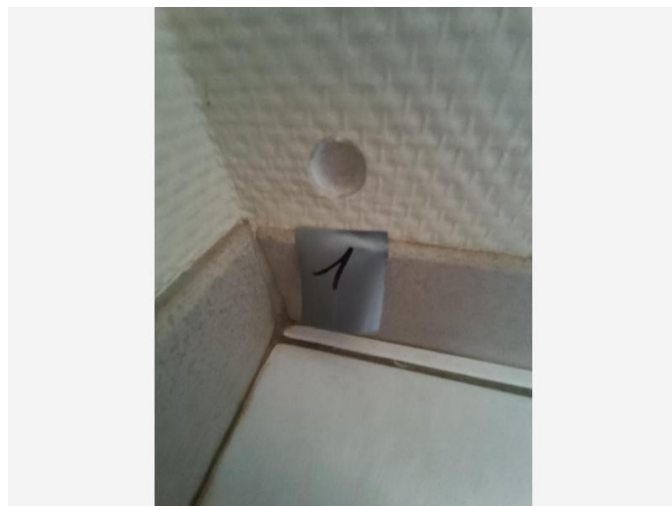
Fiche 7: Pleisterwerk muur

Geen asbest

#	Type	Referentie	Resultaat
7.1	Mengmonster	1	Geen asbest
