Asbestinventarisatetest

Dorpsstraat 11A, 3450 Geetbets

Attestnummer : 20230411-000195.000

Uitgegeven op : 11.04.2023

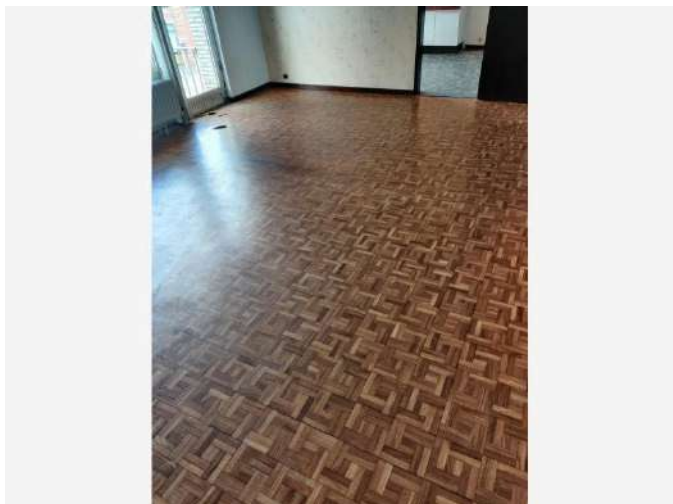
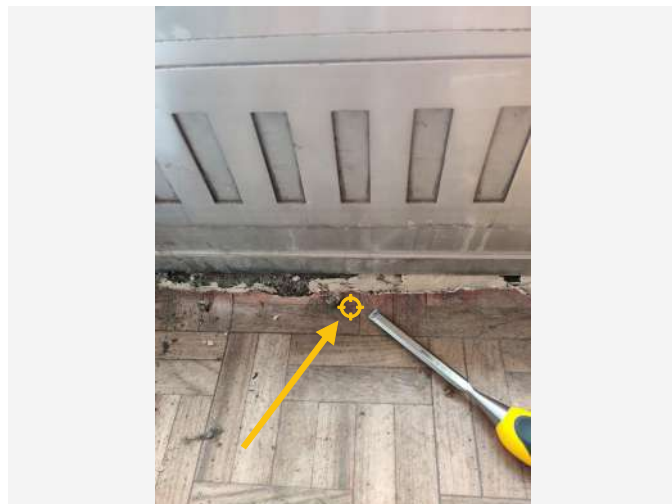
Dringend verwijderen

- Hermetische zone (erkend asbestverwijderaar)
De kartonnen laag onder het vinyl is asbesthoudend (niet-hechtgebonden). Deze niet hechtgebonden toepassingen zijn gevaarlijker dan hechtgebonden omdat de asbestvezels los liggen en dus sneller in de lucht verspreiden. Het vloerzeil kan niet worden verwijderd zonder schade. Hierdoor moet deze toepassing worden verwijderd door een erkend asbestverwijderaar met een hermetisch afgesloten zone.

Eindbeoordeling materiaalrisico	Hoog materiaalrisico en/of hoge kans op vezelvrijgave
---------------------------------	---

Gebondenheid	Categorie 2: niet-hechtgebonden met matrix
Asbestsoort (vezeltype)	Alleen chrysotiel
Asbestconcentratie	Hoog ($\geq 50\%$)
Afschermingsgraad van het gehele materiaal	Geheel of deels (ook) vrij aan binnenluchtstromen
Toestand van het materiaal	Zwaar beschadigd, zwaar verweerd

#	Type	Referentie	Resultaat
1.1	Puntmonster	Staal4	Chrysotiel

Beschrijving	Vloerzeil boven
Omgeving	Binnen
Primaire drager	Vloer
Asbestmateriaal	Prefab - afwerking - Vloerzeil
Bindmiddel van asbestmateriaal	Karton - papier - viltachtig
Gebondenheid op basis van bindmiddel	Niet-hechtgebonden
Hoeveelheid (oppervlakte - aantal)	• 56,00 m ² - 1 stuk
Totale oppervlakte	56,00 m ²

- Verwijder dit asbestmateriaal zo snel mogelijk. Volg de toestand goed op.

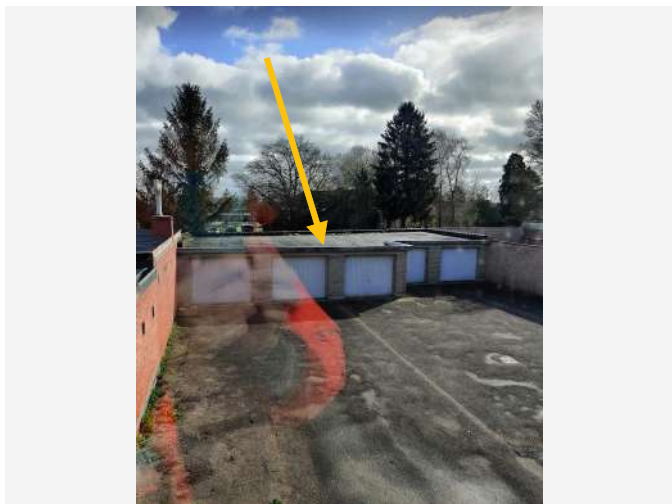
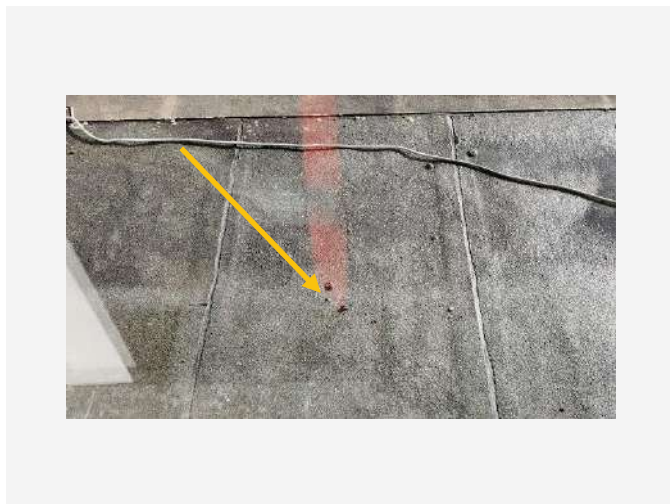
Verwijderen

Eindbeoordeling materiaalrisico	Verhoogd materiaalrisico en/of verhoogde kans op vezelvrijgave
---------------------------------	--

Gebondenheid	Categorie 1: hechtgebonden in oorsprong
Asbestsoort (vezeltype)	Alleen chrysotiel
Asbestconcentratie	Laag (< 50%)
Afschermingsgraad van het gehele materiaal	Geheel of deels (ook) vrij aan de binnenlucht
Toestand van het materiaal	Matig beschadigd, matig verweerd

Beschrijving	Roofing
Omgeving	Buiten
Primaire drager	Plat dak
Asbestmateriaal	Dak- en gevelbekleding - Roofing
Bindmiddel van asbestmateriaal	Bitumen (roofing, teer, asfalt)
Gebondenheid op basis van bindmiddel	Hecht
Hoeveelheid (oppervlakte - aantal)	• 122,00 m ² - 1 stuk

- Zorg voor een veilig beheer. Vermijd het beschadigen van het asbestmateriaal. Controleer de toestand jaarlijks op wijzigingen.
- Zorg voor een veilig beheer en verwijder dit asbestmateriaal wanneer het bij werken eenvoudig bereikbaar wordt. Controleer de toestand jaarlijks op wijzigingen.

- Eenvoudige handelingen: mag via doe-het-zelf of door werknemer(s) met opleidingsattest eenvoudige handelingen
Hechtgebonden asbest (binnen en buiten) mag je zelf verwijderen als je de toepassing in één geheel kan verwijderen. Niet slijpen, breken of boren! Draag de juiste PBM's (persoonlijke beschermingsmiddelen). Zoals P3-masker, wegwerpoveral, wegwerphandschoenen en afspoelbare laarzen. Bevochtig eerste de toepassing zodat de vezels minder snel kunnen verspreiden. Gebruik enkel handgereedschap. Verpak deze in een dubbele zak met het gevaren teken van asbest. Hechtgebonden asbesttoepassingen mag je naar het containerpark afvoeren.

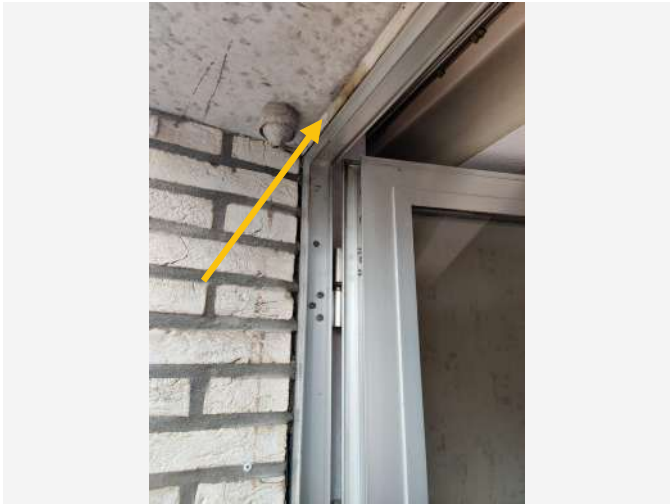
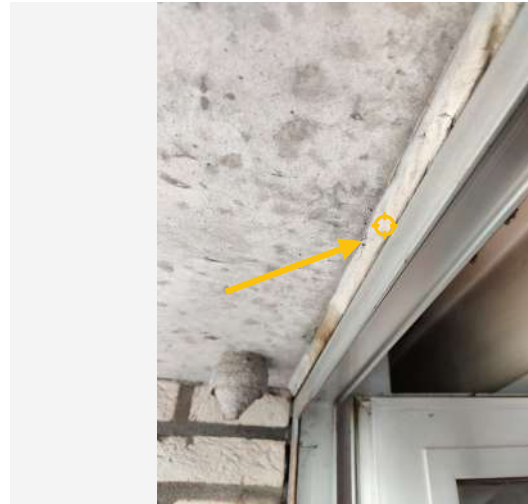
Verwijderen

Eindbeoordeling materiaalrisico	Verhoogd materiaalrisico en/of verhoogde kans op vezelvrijgave
---------------------------------	--

Gebondenheid	Categorie 1: hechtgebonden in oorsprong
Asbestsoort (vezeltype)	Alleen chrysotiel
Asbestconcentratie	Laag (< 50%)
Afschermingsgraad van het gehele materiaal	Geheel of deels vrij aan de buitenlucht
Toestand van het materiaal	Zwaar beschadigd, zwaar verweerd

#	Type	Referentie	Resultaat
3.1	Puntmonster	Staal6	Chrysotiel

Beschrijving	Kit tussen muur en ramen
Omgeving	Buiten
Primaire drager	Wandopening verticaal (raam, deur, ...)
Asbestmateriaal	In-situ afwerkingslagen - Pasta, stopverf, voegsel, stopsel, vulsel, mastiek, katten, ...
Bindmiddel van asbestmateriaal	Kitten, mastiek, pasta
Gebondenheid op basis van bindmiddel	Hecht
Hoeveelheid (gewicht - aantal)	<ul style="list-style-type: none"> 10,00 kg - 1 stuk

- Verwijder dit asbestmateriaal zo snel mogelijk. Volg de toestand goed op.

- Eenvoudige handelingen: mag via doe-het-zelf of door werknemer(s) met opleidingsattest eenvoudige handelingen
Hechtgebonden asbest (binnen en buiten) mag je zelf verwijderen als je de toepassing in één geheel kan verwijderen. Niet slijpen, breken of boren! Draag de juiste PBM's (persoonlijke beschermingsmiddelen). Zoals P3-masker, wegwerpoverall, wegwerphandschoenen en afspoelbare laarzen. Bevochtig eerste de toepassing zodat de vezels minder snel kunnen verspreiden. Gebruik enkel handgereedschap. Verpak deze in een dubbele zak met het gevaren teken van asbest. Hechtgebonden asbesttoepassingen mag je naar het containerpark afvoeren.

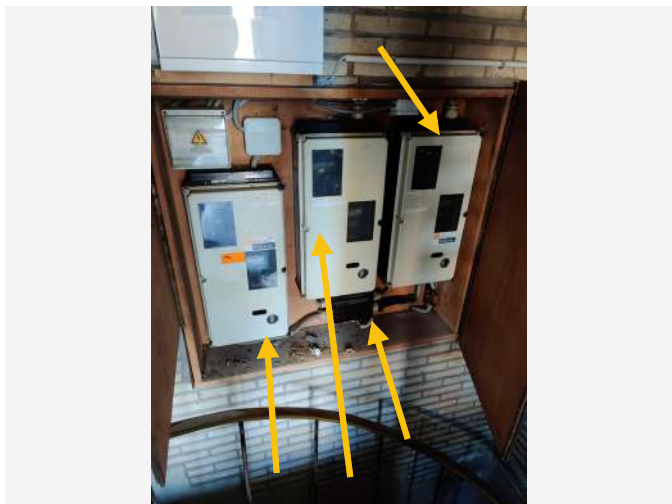
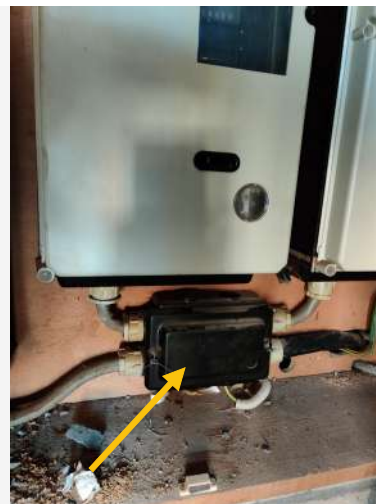
Zorgvuldig beheren

Eindbeoordeling materiaalrisico	Laag materiaalrisico en/of verlaagde kans op vezelvrijgave
---------------------------------	--

Gebondenheid	Categorie 1: hechtgebonden in oorsprong
Asbestsoort (vezeltype)	Alleen chrysotiel
Asbestconcentratie	Laag (< 50%)
Afschermingsgraad van het gehele materiaal	Geheel of deels (ook) vrij aan binnenluchtstromen
Toestand van het materiaal	Onbeschadigd, niet verweerd

Beschrijving	Laagspanningsbord
Omgeving	Binnen
Primaire drager	Communicatie en elektrische infrastructuur en uitrusting
Asbestmateriaal	Plaat, paneel, tablet - Type Bakeliet
Bindmiddel van asbestmateriaal	Kunststof of -hars
Gebondenheid op basis van bindmiddel	Hecht
Hoeveelheid (oppervlakte - dikte - aantal)	• 1,00 m ² - 0,50 cm - 3 stuks
Totaal volume	0,015 m ³
Eenvoudig bereikbaar	Ja

- Zorg voor een veilig beheer. Vermijd het beschadigen van het asbestmateriaal. Controleer de toestand jaarlijks op wijzigingen.
- Zorg voor een veilig beheer en verwijder dit asbestmateriaal wanneer het bij werken eenvoudig bereikbaar wordt. Controleer de toestand jaarlijks op wijzigingen.

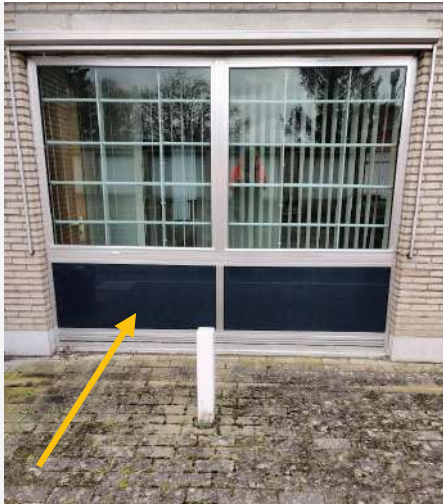
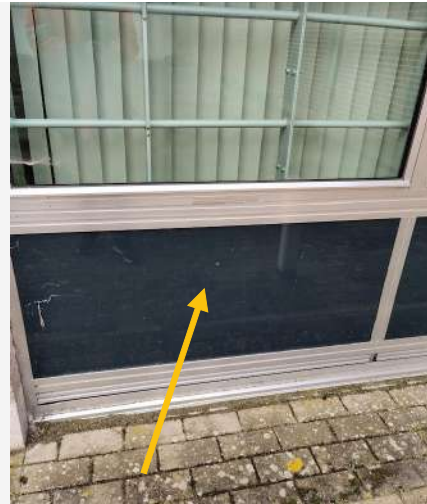
Zorgvuldig beheren

Eindbeoordeling materiaalrisico	Zeer laag materiaalrisico en/of zeer lage kans op vezelvrijgave
---------------------------------	---

Gebondenheid	Categorie 1: hechtgebonden in oorsprong
Asbestsoort (vezeltype)	Alleen chrysotiel
Asbestconcentratie	Laag (< 50%)
Afschermingsgraad van het gehele materiaal	Niet stootvaste afscherming
Toestand van het materiaal	Onbeschadigd, niet verweerd

Beschrijving	Panelen in ramen
Omgeving	Grenst aan binnen- en buitenlucht
Primaire drager	Wand buitenschil
Asbestmateriaal	Plaat, paneel, tablet - Type Massal
Bindmiddel van asbestmateriaal	Kunststof of -hars
Gebondenheid op basis van bindmiddel	Hecht
Hoeveelheid (gewicht - aantal)	• 100,00 kg - 1 stuk
Totaal gewicht	100,00 kg

- Zorg voor een veilig beheer. Vermijd het beschadigen van het asbestmateriaal. Controleer de toestand jaarlijks op wijzigingen.
- Zorg voor een veilig beheer en verwijder dit asbestmateriaal wanneer het bij werken eenvoudig bereikbaar wordt. Controleer de toestand jaarlijks op wijzigingen.

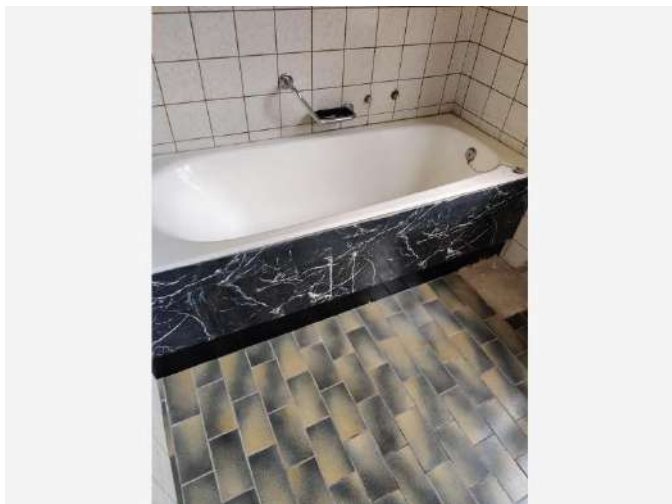
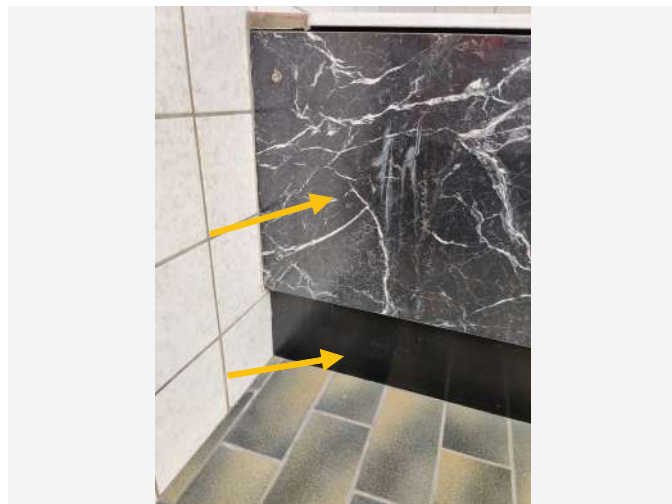
Zorgvuldig beheren

Eindbeoordeling materiaalisico	Laag materiaalisico en/of verlaagde kans op vezelvrijgave
--------------------------------	---

Gebondenheid	Categorie 1: hechtgebonden in oorsprong
Asbestsoort (vezeltype)	Alleen chrysotiel
Asbestconcentratie	Laag (< 50%)
Afschermingsgraad van het gehele materiaal	Geheel of deels (ook) vrij aan de binnenlucht
Toestand van het materiaal	Licht beschadigd, licht verweerd. Intact materiaal type Pical – asbestboard of categorie III 'gebondenheid'

Beschrijving	Zijkant bad
Omgeving	Binnen
Primaire drager	Inrichting (meubilair, ...)
Asbestmateriaal	Dak- en gevelbekleding - Plaat
Bindmiddel van asbestmateriaal	Kunststof of -hars
Gebondenheid op basis van bindmiddel	Hecht
Hoeveelheid (gewicht - aantal)	• 10,00 kg - 1 stuk
Totaal gewicht	10,00 kg

- Zorg voor een veilig beheer. Vermijd het beschadigen van het asbestmateriaal. Controleer de toestand jaarlijks op wijzigingen.
- Zorg voor een veilig beheer en verwijder dit asbestmateriaal wanneer het bij werken eenvoudig bereikbaar wordt. Controleer de toestand jaarlijks op wijzigingen.

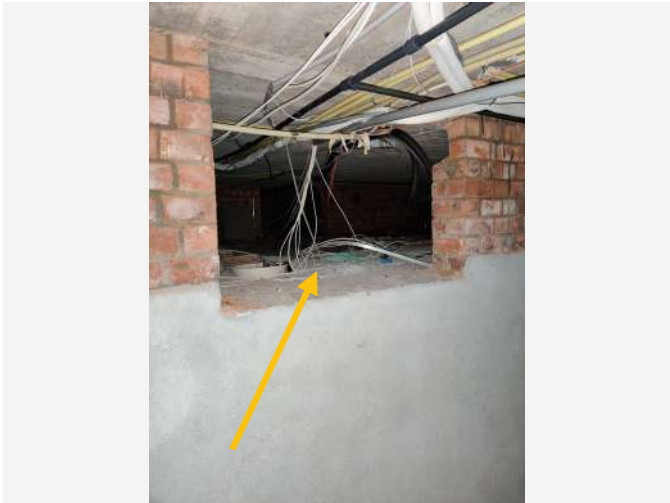
Situeringfoto

Permanente beperking

Reden: Het onderzoek kan niet uitgevoerd worden binnen de bepalingen van de Welzijnswet

Uitleg van de asbestdeskundige: De vrije hoogte is max 1 m.

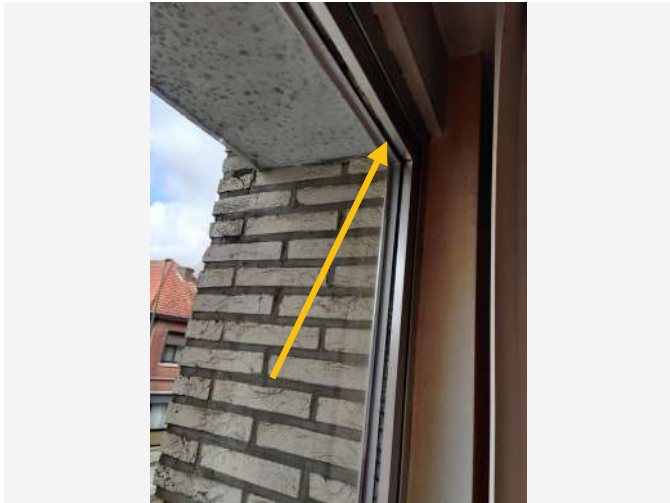
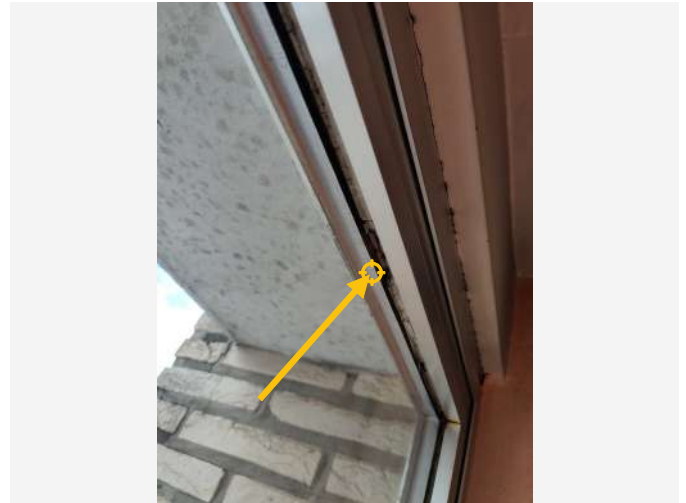
Geen asbest

#	Type	Referentie	Resultaat
8.1	Puntmonster	Staal5	Geen asbest

Beschrijving	Mastiek ramen
Omgeving	Grenst aan binnen- en buitenlucht
Primaire drager	Wandopening verticaal (raam, deur, ...)
Bindmiddel van materiaal	Kitten, mastiek, pasta

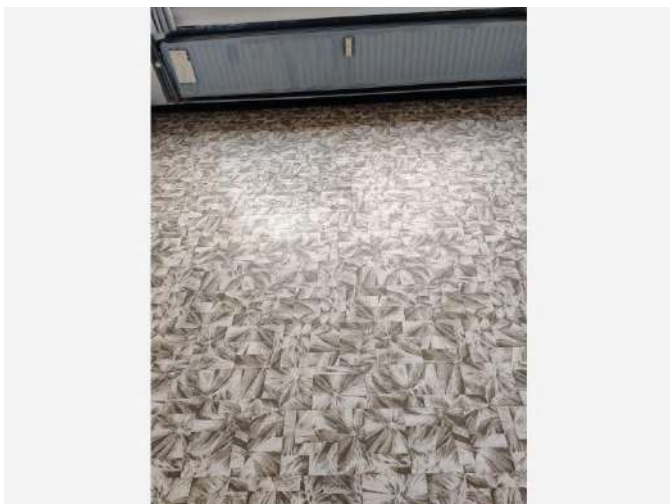
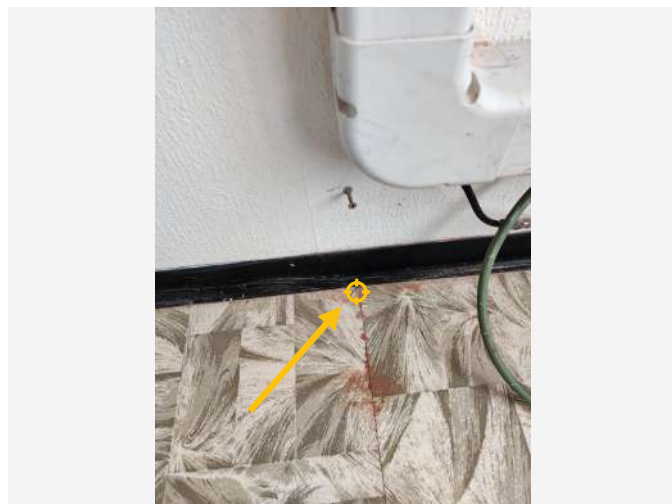
Fiche 9: Vloerzeil kamers boven rechts

Geen asbest

#	Type	Referentie	Resultaat
9.1	Puntmonster	Staal 9	Geen asbest

Beschrijving	Vloerzeil kamers boven rechts
Omgeving	Binnen
Primaire drager	Vloer
Bindmiddel van materiaal	Kunststof of -hars

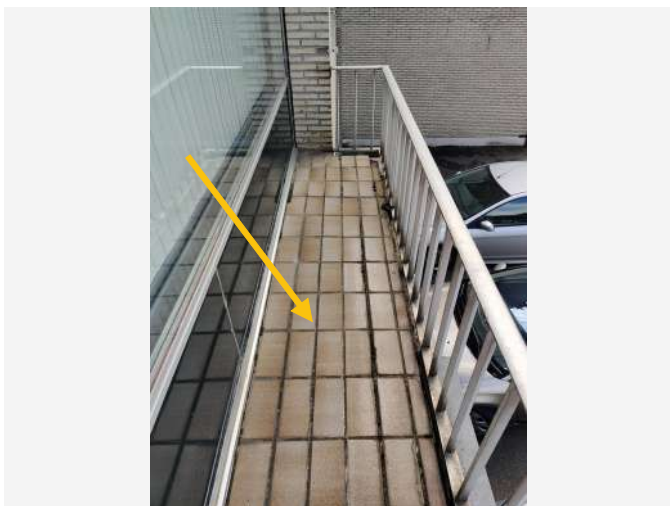
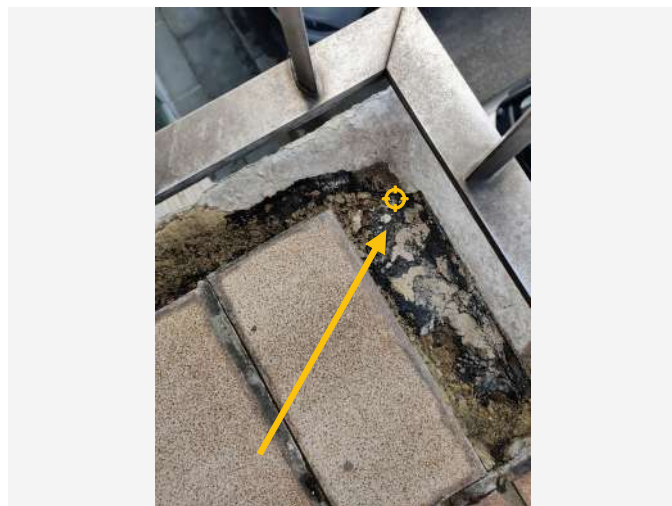
Geen asbest

#	Type	Referentie	Resultaat
10.1	Puntmonster	Staal 7	Geen asbest

Beschrijving	Roofing onder terras tegels
Omgeving	Buiten
Primaire drager	Balkons, loopbruggen,...
Bindmiddel van materiaal	Bitumen (roofing, teer, asfalt)

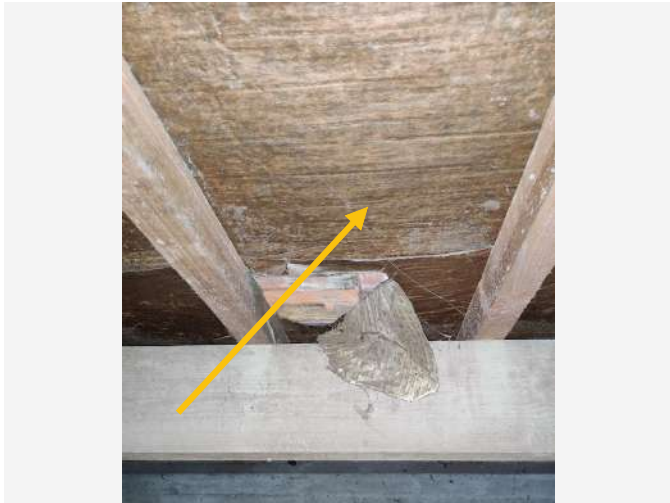
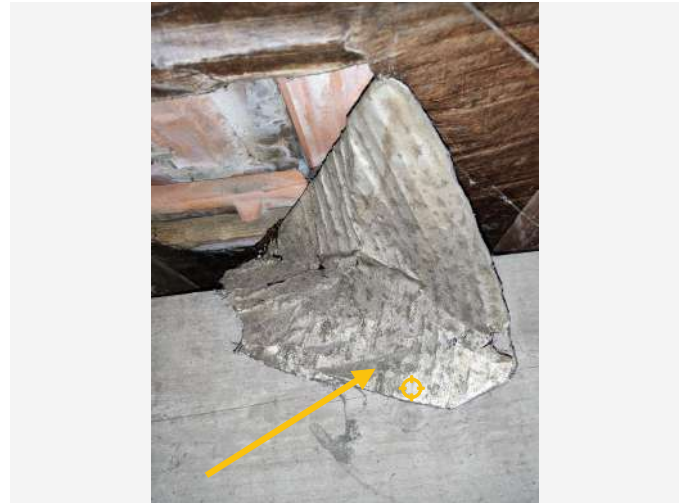
Geen asbest

#	Type	Referentie	Resultaat
11.1	Puntmonster	Staal 3	Geen asbest

Beschrijving	Onderdak
Omgeving	Grenst aan binnen- en buitenlucht
Primaire drager	Schuin dak
Bindmiddel van materiaal	Bitumen (roofing, teer, asfalt)

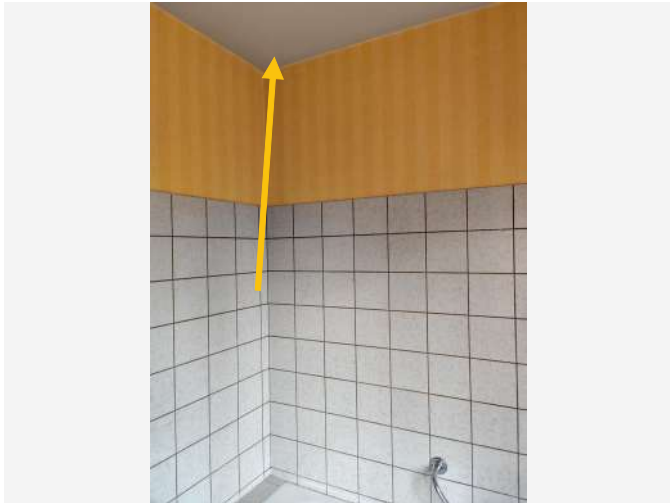
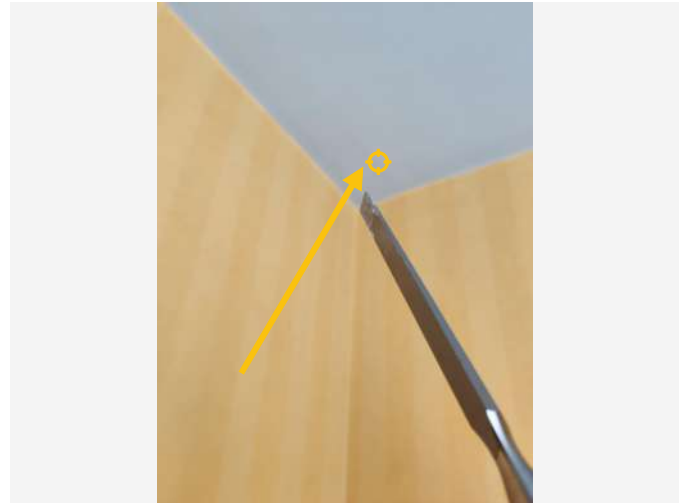
Fiche 12: Pleisterwerk plafond

Geen asbest

#	Type	Referentie	Resultaat
12.1	Mengmonster	Staal2	Geen asbest

Beschrijving	Pleisterwerk plafond
Omgeving	Binnen
Primaire drager	Plafond

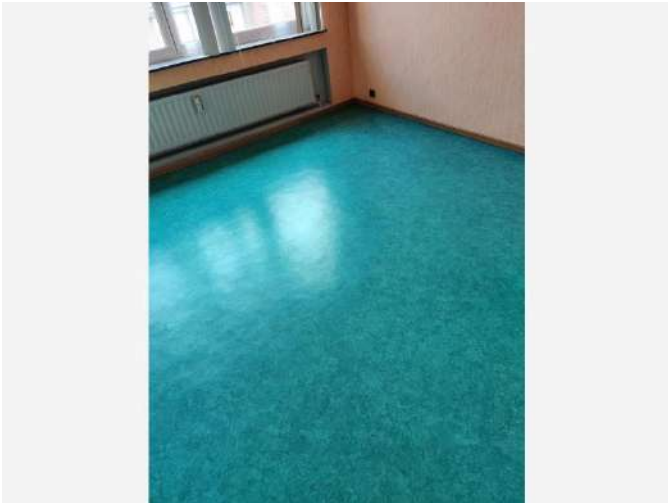
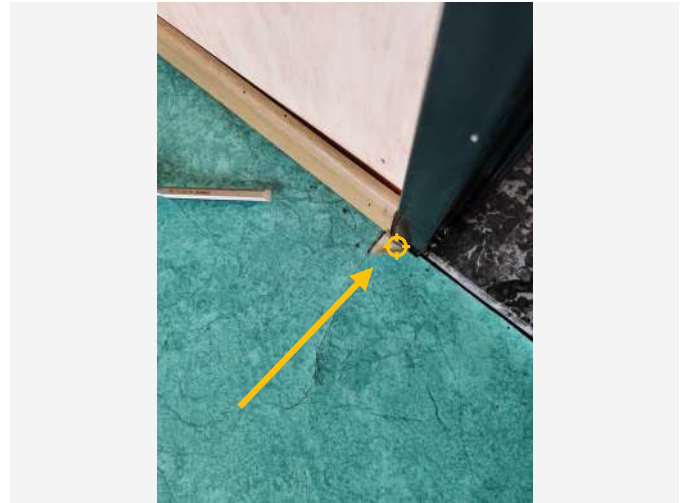
Geen asbest

#	Type	Referentie	Resultaat
13.1	Puntmonster	Staal 8	Geen asbest

Beschrijving	Vloerzeil groen
Omgeving	Binnen
Primaire drager	Vloer
Bindmiddel van materiaal	Kunststof of -hars

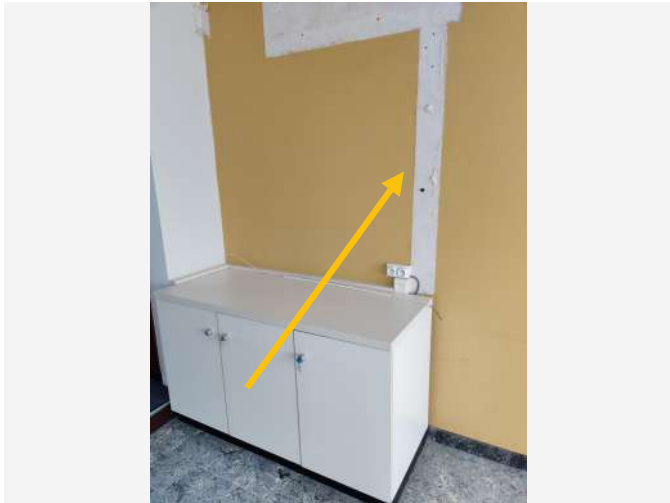
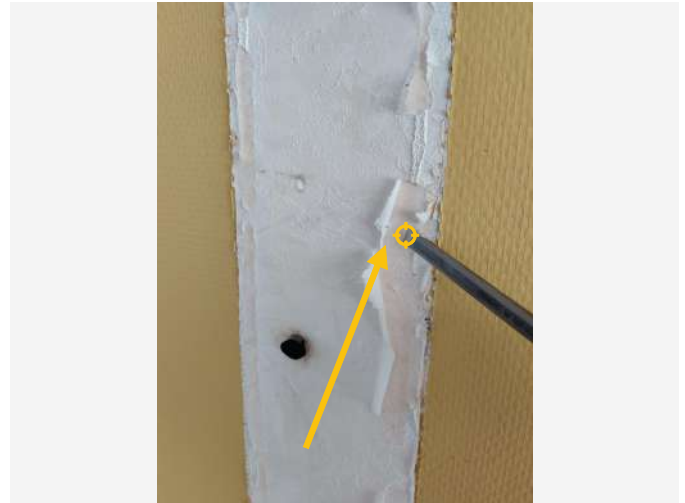
Geen asbest

#	Type	Referentie	Resultaat
14.1	Mengmonster	Staal1	Geen asbest

Beschrijving	Pleisterwerk muren
Omgeving	Binnen
Primaire drager	Binnenwand
