Asbestinventarisatetest

Hannekensstraat 71, 3130 Begijnendijk

Attestnummer : 20230202-000392.000

Uitgegeven op : 02.02.2023

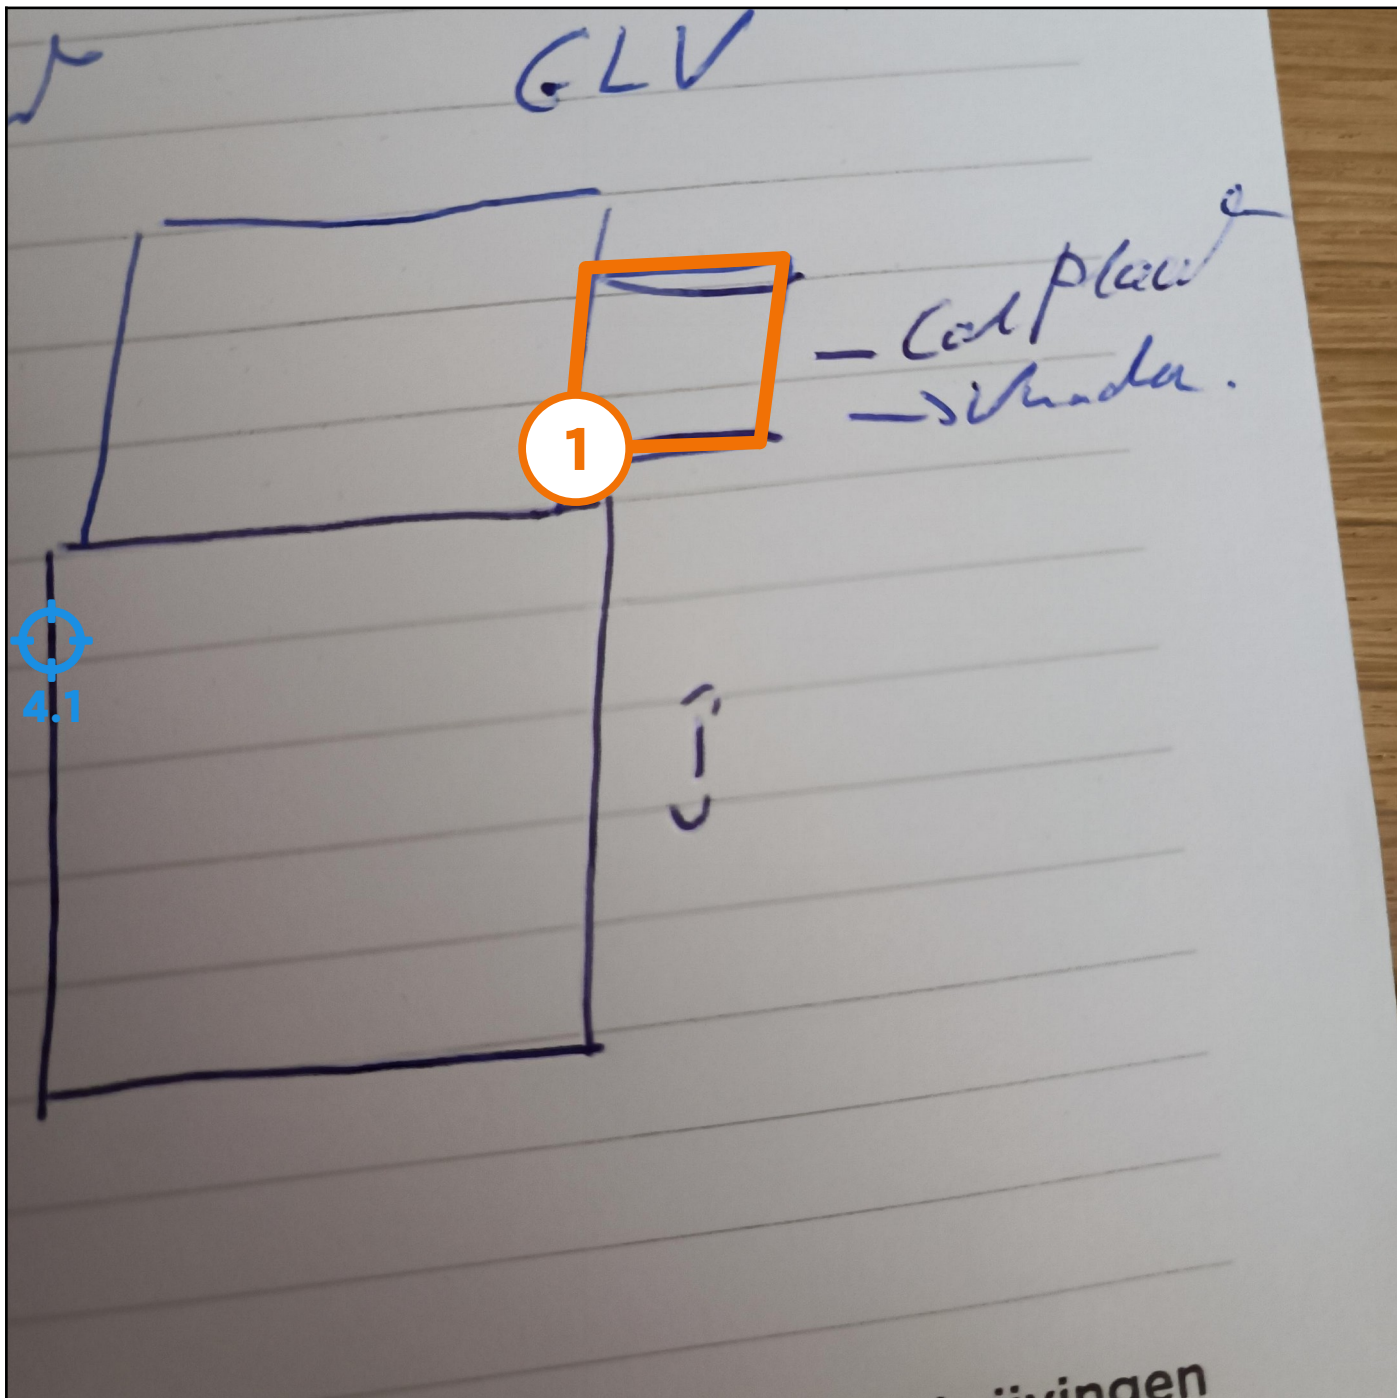
Plan 1.1: GLV

Beschrijving	Type	Actie
1. GOLFPLATEN VERANDA	Asbestmateriaal	Verwijderen
4. PLEISTERWERK MUUR	Geen asbest	-
4.1 Code: S1	Mengmonster	-

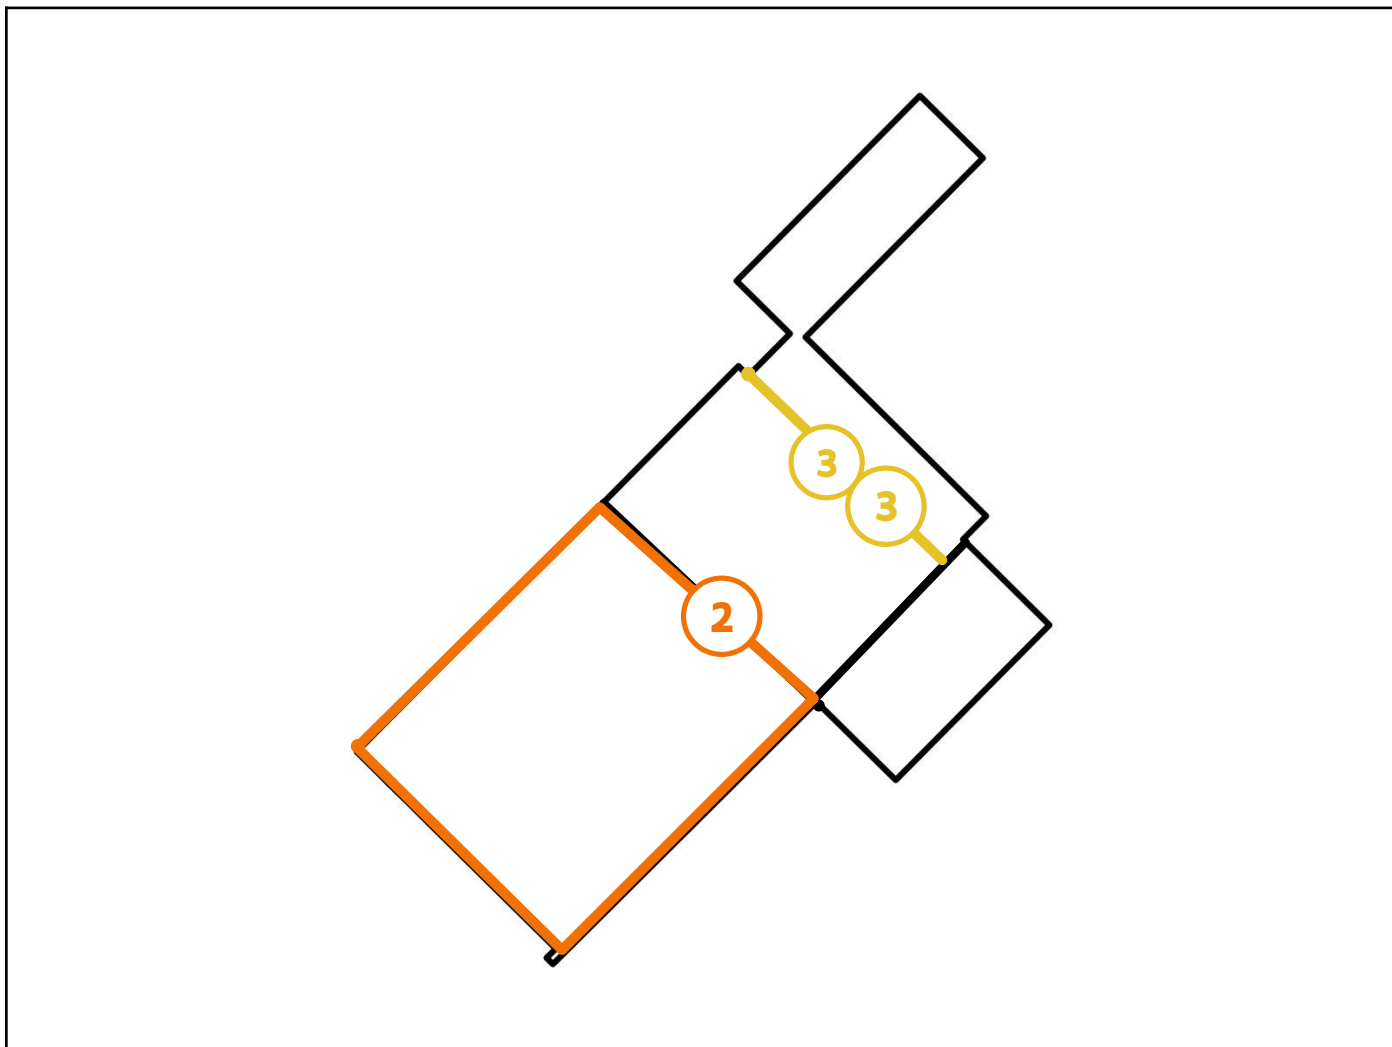
Plan 1.3: Hoofdgebouw plan

Beschrijving	Type	Actie
2. LEIEN DAK	Asbestmateriaal	Verwijderen
3. ASBEST CEMENT SCHOUW	Asbestmateriaal	Zorgvuldig beheren

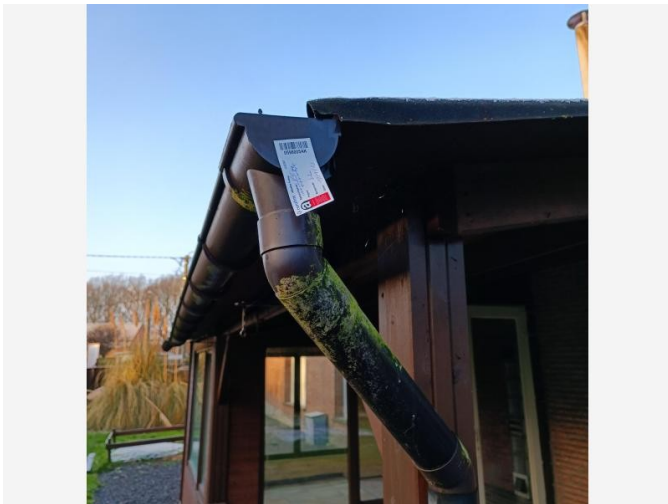
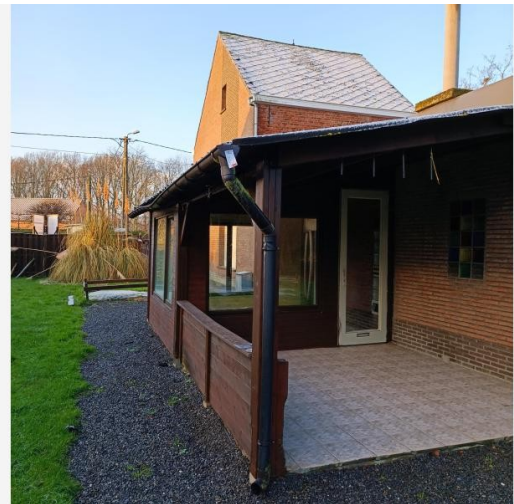
Het asbestmateriaal valt onder de mijlpaal van 2034.

Verwijderen

Eindbeoordeling materiaalrisico	Laag materiaalrisico en/of verlaagde kans op vezelvrijgave
---------------------------------	--

Beschrijving	GOLFPLATEN VERANDA
Omgeving	Buiten

Primaire drager	Schuin dak
Asbestmateriaal	Dak- en gevelbekleding - Golfplaat
Bindmiddel van asbestmateriaal	Cement
Gebondenheid op basis van bindmiddel	Hecht
Hoeveelheid (oppervlakte - aantal)	<ul style="list-style-type: none"> • 14,00 m² - 1 stuk
Totale oppervlakte	14,00 m ²
Eenvoudig bereikbaar	<p>Nee</p> <ul style="list-style-type: none"> • Het asbestmateriaal is bedekt (uitgezonderd laag verf, coating, behang, kunststof, textiel) en het wegnemen van het bedekkende materiaal kan niet zonder het bedekkende materiaal te beschadigen.
Bevestigingswijze	<ul style="list-style-type: none"> • Geklemd • Geschroefd
Identificatiemethode	Vaststelling zonder monstername
Destructieve handeling voor identificatie	Nee

- Zorg voor een veilig beheer. Vermijd het beschadigen van het asbestmateriaal. Controleer de toestand jaarlijks op wijzigingen.
- Voer bijkomende staalname(s) uit.

-verwijdering: Eenvoudige handeling doe-het zelf

Indien mogelijk de ondervloer afdekken met folie . De platen kunnen voorzichtig verwijderd worden, de platen (leien) extra bevochtigen om stof te voorkomen + dragen van de nodige beschermingsmiddelen (mondmasker ffp3, handschoenen,tyvec) Bij de gemeente/containerpark afsluitzakken halen om dubbel in te pakken en af te voeren naar het containerpark.

Indien platen in slechte staat zijn en kans bestaat op breken : Eenvoudige handeling opgeleid personeel of erkend saneerder

Ondervloer afdekken , golfplaten voorzichtig verwijderen, extra fixeren, niet breken , niet gooien, onmiddellijk verpakken of voorzichtig in container met asbestbag plaatsen. De constructiebalken zullen ook gereinigd worden met vochtige doeken en hepa stofzuiger .

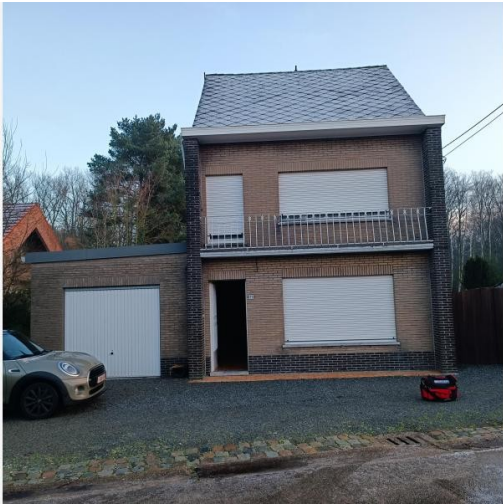
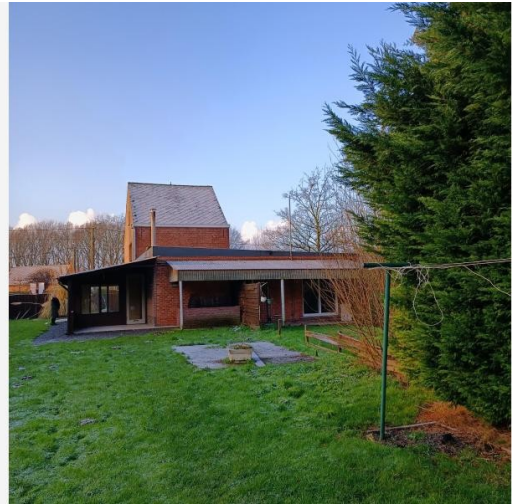
Het asbestmateriaal valt onder de mijlpaal van 2034.

Verwijderen

Eindbeoordeling materiaalrisico	Laag materiaalrisico en/of verlaagde kans op vezelvrijgave
---------------------------------	--

Beschrijving	LEIEN DAK
Omgeving	Buiten

Primaire drager	Schuin dak
Asbestmateriaal	Dak- en gevelbekleding - Lei, shingle
Bindmiddel van asbestmateriaal	Cement
Gebondenheid op basis van bindmiddel	Hecht
Hoeveelheid (oppervlakte - aantal)	<ul style="list-style-type: none"> • 45,00 m² - 1 stuk
Totale oppervlakte	45,00 m ²
Eenvoudig bereikbaar	<p>Nee</p> <ul style="list-style-type: none"> • Het asbestmateriaal is bedekt (uitgezonderd laag verf, coating, behang, kunststof, textiel) en het wegnemen van het bedekkende materiaal kan niet zonder het bedekkende materiaal te beschadigen.
Bevestigingswijze	<ul style="list-style-type: none"> • Geklemd • Geschroefd
Identificatiemethode	Vaststelling zonder monsternamen
Destructieve handeling voor identificatie	Nee
Opmerking	HELLENDE DAKEN VOOR EN ACHTER

- Zorg voor een veilig beheer. Vermijd het beschadigen van het asbestmateriaal. Controleer de toestand jaarlijks op wijzigingen.
- Voer bijkomende staalname(s) uit.

-verwijdering: Eenvoudige handeling doe-het zelf

Indien mogelijk de ondervloer afdekken met folie . De platen kunnen voorzichtig verwijderd worden, de platen (leien) extra bevochtigen om stof te voorkomen + dragen van de nodige beschermingsmiddelen (mondmasker ffp3, handschoenen,tyvec) Bij de gemeente/containerpark afsluitzakken halen om dubbel in te pakken en af te voeren naar het containerpark.

Indien platen in slechte staat zijn en kans bestaat op breken : Eenvoudige handeling opgeleid personeel of erkend saneerder

Ondervloer afdekken , golfplaten voorzichtig verwijderen, extra fixeren, niet breken , niet gooien, onmiddellijk verpakken of voorzichtig in container met asbestbag plaatsen. De constructiebalken zullen ook gereinigd worden met vochtige doeken en hepa stofzuiger .

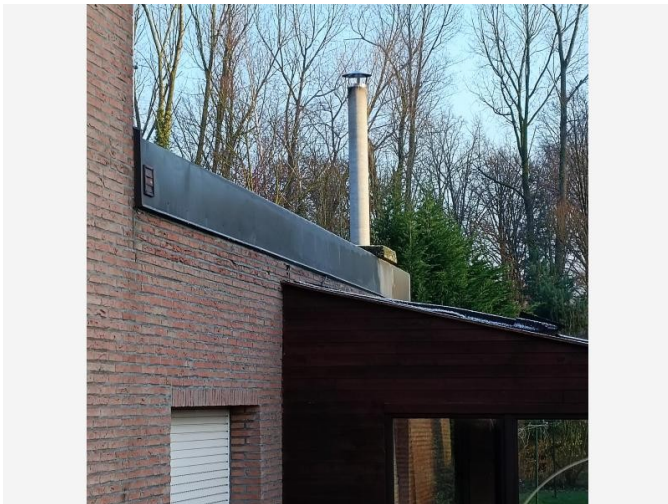
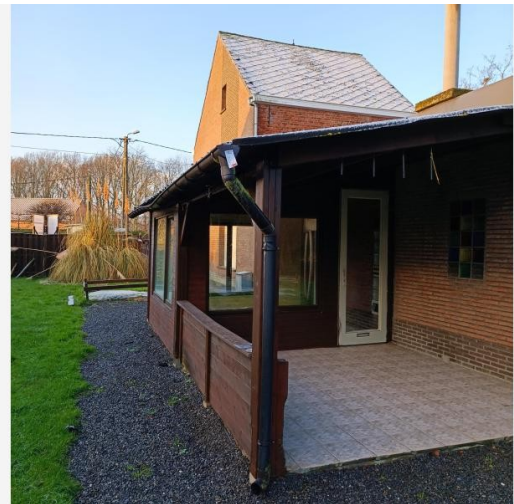
Het asbestmateriaal valt onder de mijlpaal van 2040.

Zorgvuldig beheren

Eindbeoordeling materiaalrisico	Laag materiaalrisico en/of verlaagde kans op vezelvrijgave
---------------------------------	--

Beschrijving	ASBEST CEMENT SCHOUW
Omgeving	Buiten

Primaire drager	HVAC infrastructuur en uitrusting
Asbestmateriaal	Buis, koker, leiding, pijp, doorvoer
Bindmiddel van asbestmateriaal	Cement
Gebondenheid op basis van bindmiddel	Hecht
Hoeveelheid (lengte - omtrek - dikte - aantal)	<ul style="list-style-type: none"> • 1,00 m - 20,00 cm - 2,00 cm - 1 stuk
Totaal volume	0,004 m ³
Eenvoudig bereikbaar	<p>Nee</p> <ul style="list-style-type: none"> • Het asbestmateriaal is bedekt (uitgezonderd laag verf, coating, behang, kunststof, textiel) en het wegnemen van het bedekkende materiaal kan niet zonder het bedekkende materiaal te beschadigen.
Bevestigingswijze	<ul style="list-style-type: none"> • Verlijmd, ingegoten, versmeerd • Geschroefd
Identificatiemethode	Vaststelling zonder monsternamen
Destructieve handeling voor identificatie	Nee

- Zorg voor een veilig beheer. Vermijd het beschadigen van het asbestmateriaal. Controleer de toestand jaarlijks op wijzigingen.
- Voer bijkomende staalname(s) uit.

-verwijdering: Eenvoudige handeling doe-het zelf

Indien mogelijk de ondervloer afdekken met folie . De platen kunnen voorzichtig verwijderd worden, de platen (leien) extra bevochtigen om stof te voorkomen + dragen van de nodige beschermingsmiddelen (mondmasker ffp3, handschoenen,tyvec) Bij de gemeente/containerpark afsluitzakken halen om dubbel in te pakken en af te voeren naar het containerpark.

Indien platen in slechte staat zijn en kans bestaat op breken : Eenvoudige handeling opgeleid personeel of erkend saneerder

Ondervloer afdekken , onmiddellijk verpakken of voorzichtig in container met asbestbag plaatsen. De constructiebalken zullen ook gereinigd worden met vochtige doeken en hepa stofzuiger .

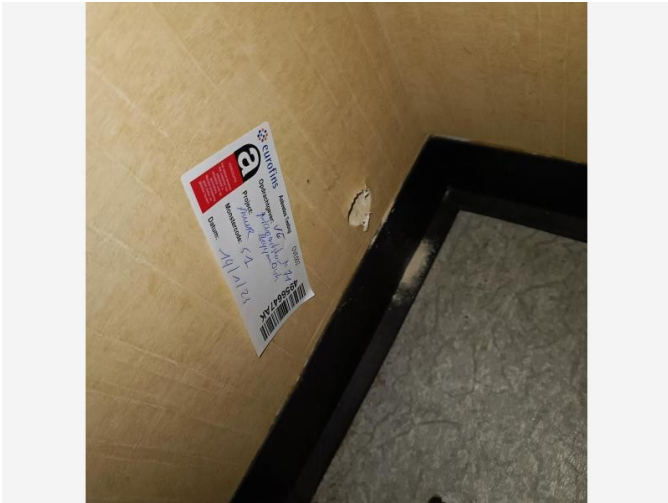
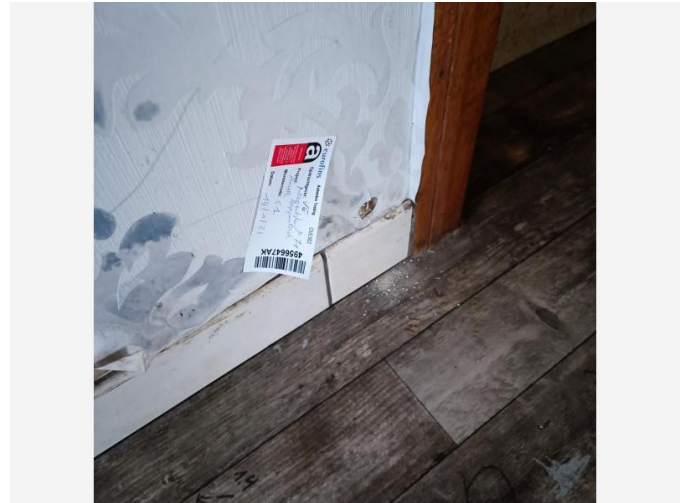
Geen asbest

#	Type	Referentie	Resultaat
4.1	Mengmonster	S1	Geen asbest

Beschrijving	PLEISTERWERK MUUR
Omgeving	Binnen
Primaire drager	Binnenwand
