Asbestinventarisatetest

Obberg 166, 1780 Wemmel

Attestnummer : 20221218-000186.000

Zone 1: Hoofdgebouw

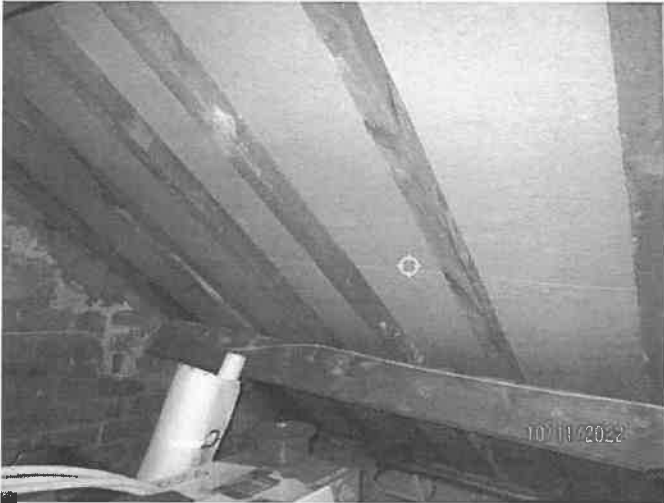
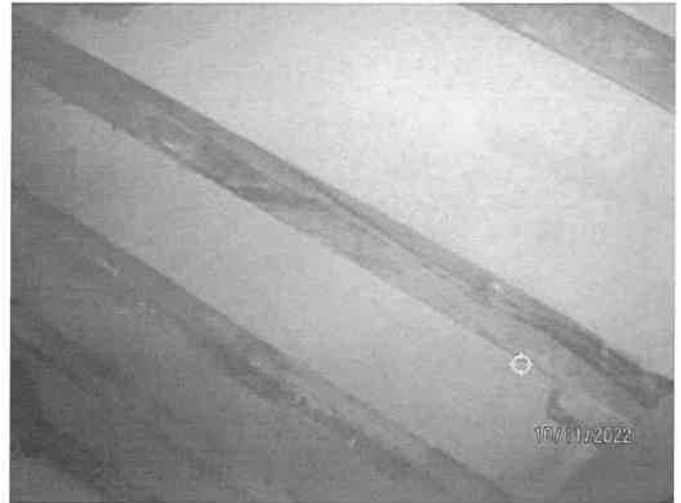
Eindbeoordeling materiaalrisico	Zeer laag materiaalrisico en/of zeer lage kans op vezelvrijgave
---------------------------------	---

Gebondenheid	Categorie 1: hechtgebonden in oorsprong
Asbestsoort (vezeltype)	Alleen chrysotiel
Asbestconcentratie	Laag (< 50%)
Afschermingsgraad van het gehele materiaal	Geheel of deels (ook) vrij aan de binnenlucht
Toestand van het materiaal	Onbeschadigd, niet verweerd

#	Type	Referentie	Resultaat
1.1	Puntmonster	004	Chrysotiel

Beschrijving	menuserite onderdak
Omgeving	Binnen
Primaire drager	Schuin dak
Asbestmateriaal	Plaat, paneel, tablet - Type Menuiserie
Bindmiddel van asbestmateriaal	Cement
Gebondenheid op basis van bindmiddel	Hecht
Hoeveelheid (oppervlakte - dikte - aantal)	• 280,00 m ² - 1,00 cm - 280 stuks
Totaal volume	784,00 m ³

- Zorg voor een veilig beheer en verwijder dit asbestmateriaal wanneer het bij werken eenvoudig bereikbaar wordt. Controleer de toestand jaarlijks op wijzigingen.

- Eenvoudige handelingen: mag via doe-het-zelf of door werknemer(s) met opleidingsattest eenvoudige handelingen
Deze toepassing mag verwijderd worden door erkende dakwerkers met de nodige opleidingsattesten.

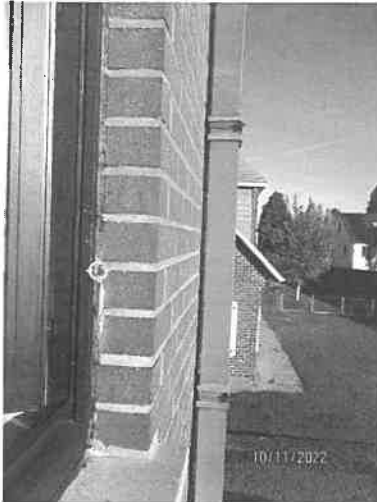
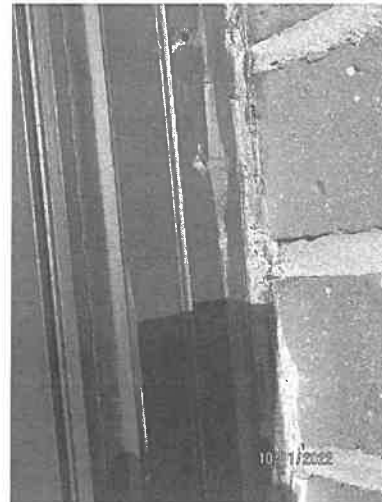
Fiche 2: mastiek voeg frame raam en bakstenen buitenzijdes

Eindbeoordeling materiaalisico	Zeer laag materiaalisico en/of zeer lage kans op vezelvrijgave
--------------------------------	--

Gebondenheid	Categorie 1: hechtgebonden in oorsprong
Asbestsoort (vezeltype)	Alleen chrysotiel
Asbestconcentratie	Laag (< 50%)
Afschermingsgraad van het gehele materiaal	Stootvaste afscherming of omkasting
Toestand van het materiaal	Onbeschadigd, niet verweerd

#	Type	Referentie	Resultaat
2.1	Puntmonster	002	Chrysotiel

Beschrijving	mastiek voeg frame raam en bakstenen buitenzijdes
Omgeving	Buiten
Primaire drager	Wandopening verticaal (raam, deur, ...)
Asbestmateriaal	In-situ afwerkingslagen - Pasta, stopverf, voegsel, stopsel, vulsel, mastiek, kitten, ...
Bindmiddel van asbestmateriaal	Kitten, mastiek, pasta
Gebondenheid op basis van bindmiddel	Hecht
Hoeveelheid (gewicht - aantal)	<ul style="list-style-type: none">0,50 kg - 1 stuk

- Zorg voor een veilig beheer. Vermijd het beschadigen van het asbestmateriaal. Controleer de toestand jaarlijks op wijzigingen.

- Eenvoudige handelingen: mag via doe-het-zelf of door werknemer(s) met opleidingsattest eenvoudige handelingen verwijdering, ramen in zijn geheel.

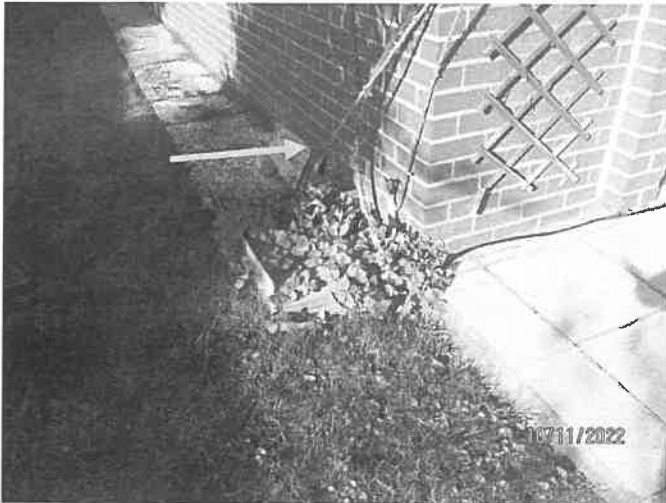
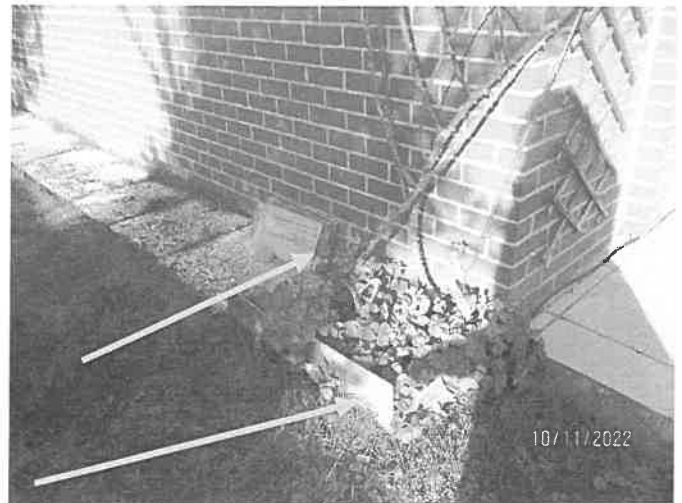
Fiche 3: losliggende leien in tuin

De aanwezigheid van de asbesthoudende afvalstof vormt weinig gevaar of risico voor mens en milieu omdat er geen gevaarlijke hoeveelheden asbestvezels kunnen vrijkomen uit de afvalstof of omdat hiervoor alle maatregelen werden genomen die redelijkerwijs (best beschikbare methode zonder onredelijk hoge kost of technische complexiteit) mogelijk zijn.

niet dringend geen gevaar

Beschrijving	losliggende leien in tuin
Type afvalstof	Betreft stock-voorraad of gedemonteerde asbestmaterialen
Aanwezige resten	losliggende restanten
Omgeving	Buiten
Primaire drager	Puin of gemengde grond en stenen (geen bodem)
Asbestmaterialen	<ul style="list-style-type: none">Dak- en gevelbekleding - Lei, shingle
Bindmiddel van asbestmateriaal	Cement
Gebondenheid op basis van bindmiddel	Hecht
Hoeveelheid (gewicht - aantal)	<ul style="list-style-type: none">5,00 kg - 1 stuk
Totaal gewicht	5,00 kg
Eenvoudig bereikbaar	Nee <ul style="list-style-type: none">Verwijdering van de toepassing tast het erfgoedkarakter aan.
Identificatiemethode	Vaststelling zonder monstername

- Verwijder het asbestafval.

- Eenvoudige handelingen: mag via doe-het-zelf of door werknemer(s) met opleidingsattest eenvoudige handelingen
eenvoudige handelingen

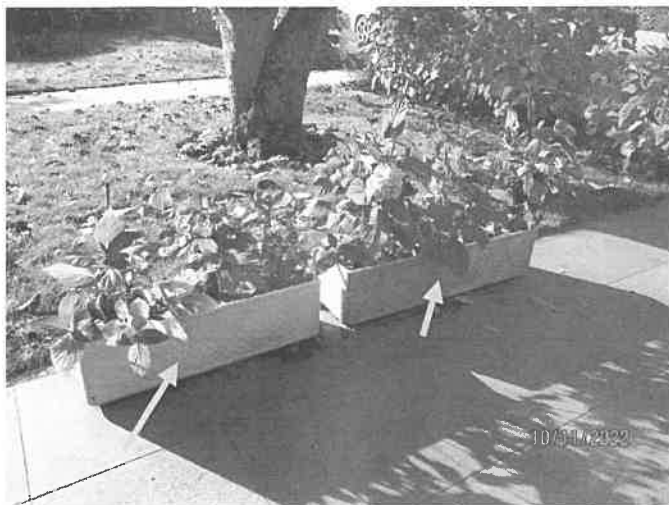
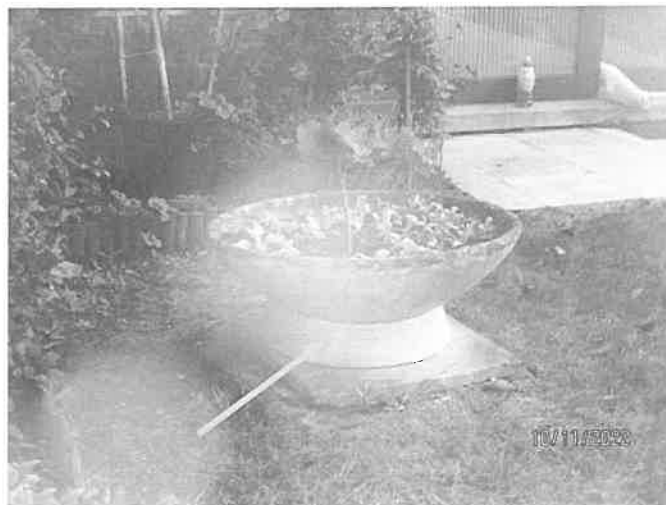
enkel breekwerken

Eindbeoordeling materiaalrisico	Zeer laag materiaalrisico en/of zeer lage kans op vezelvrijgave
---------------------------------	---

Gebondenheid	Categorie 1: hechtgebonden in oorsprong
Asbestsoort (vezeltype)	Alleen chrysotiel
Asbestconcentratie	Laag (< 50%)
Afschermingsgraad van het gehele materiaal	Geheel of deels vrij van de buitenlucht
Toestand van het materiaal	Onbeschadigd, niet verweerd

Beschrijving	bloembakken tuin
Omgeving	Buiten
Primaire drager	Inrichting (meubilair, ...)
Asbesttoepassing	Bak, reservoir, kuip, bloembak
Bindmiddel van asbesttoepassing	Cement
Gebondenheid op basis van bindmiddel	Hecht
Hoeveelheid (gewicht - aantal)	• 5,00 kg - 4 stuks
Totaal gewicht	20,00 kg
Identificatiemethode	Vaststelling zonder monstername
Destructieve handeling voor identificatie	Nee

- Vermijd het beschadigen van de asbesttoepassing. Controleer de toestand jaarlijks op wijzigingen.

- Eenvoudige handelingen: mag via doe-het-zelf of door werknemer(s) met opleidingsattest eenvoudige handelingen verwijderen in zijn geheel/

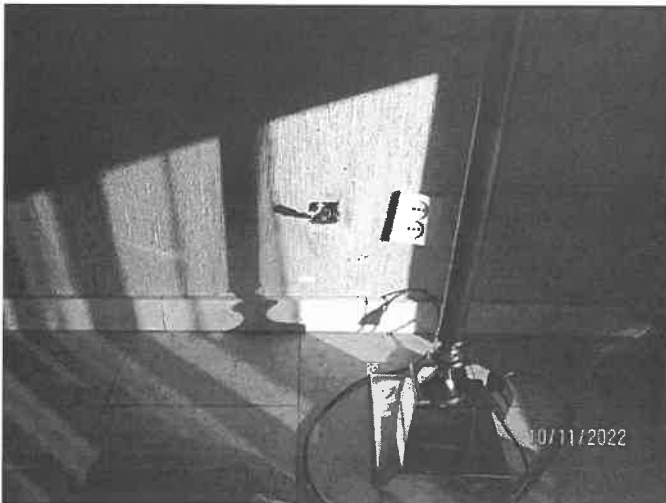
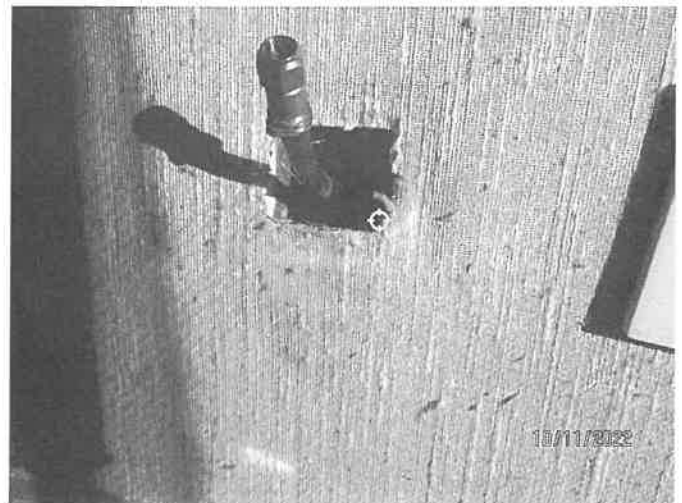
Fiche 5: muur pleister mengstaal glv

Geen asbest

#	Type	Referentie	Resultaat
5.1	Mengmonster	001	Geen asbest

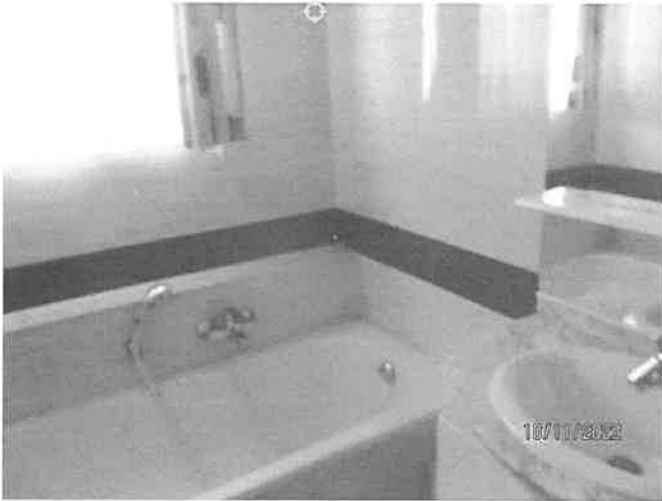
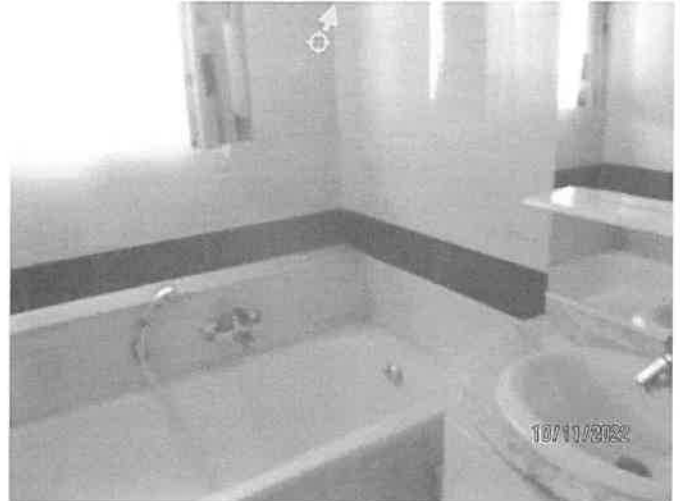
Fiche 6: plafond pleister +1

Geen asbest

#	Type	Referentie	Resultaat
6.1	Puntmonster	003	Geen asbest

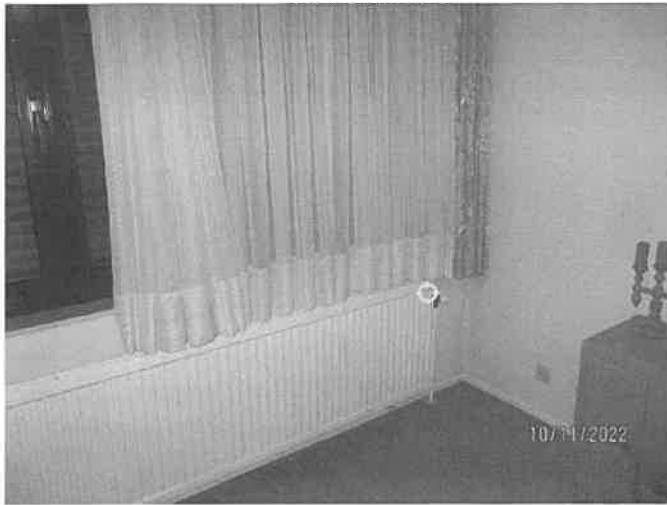
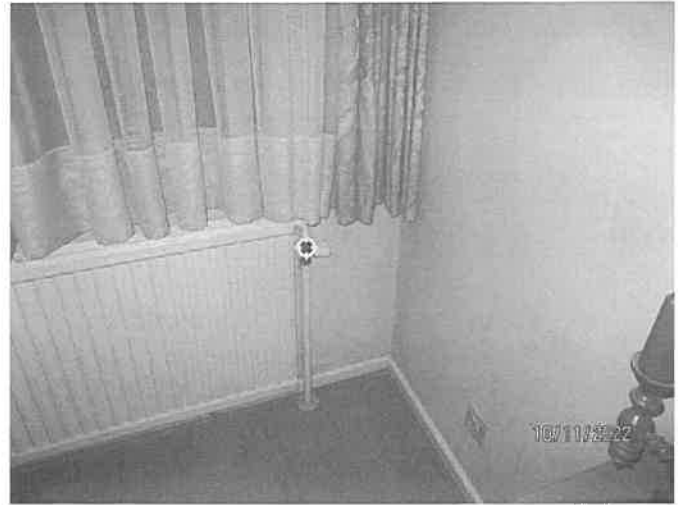
Geen asbest

#	Type	Referentie	Resultaat
7.1	Mengmonster	001a	Geen asbest

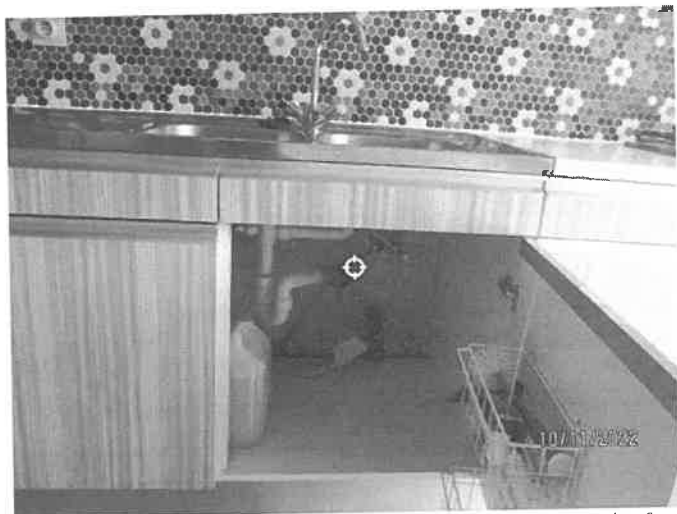
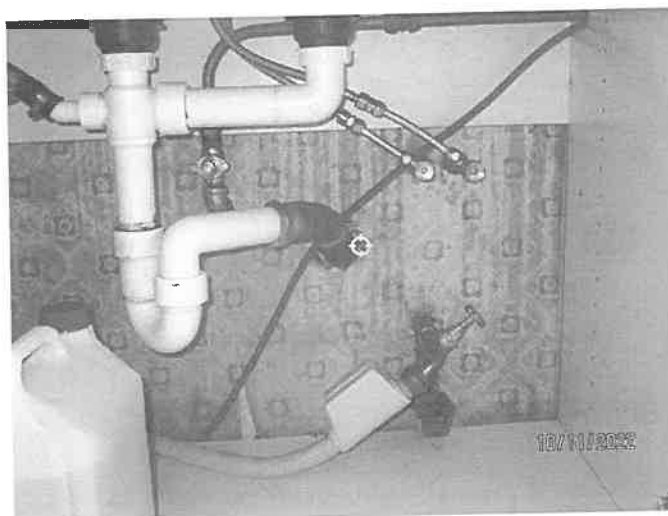
Fiche 8: muur pleister mengstaal giv keuken

Geen asbest

#	Type	Referentie	Resultaat
8.1	Mengmonster	001b	Geen asbest

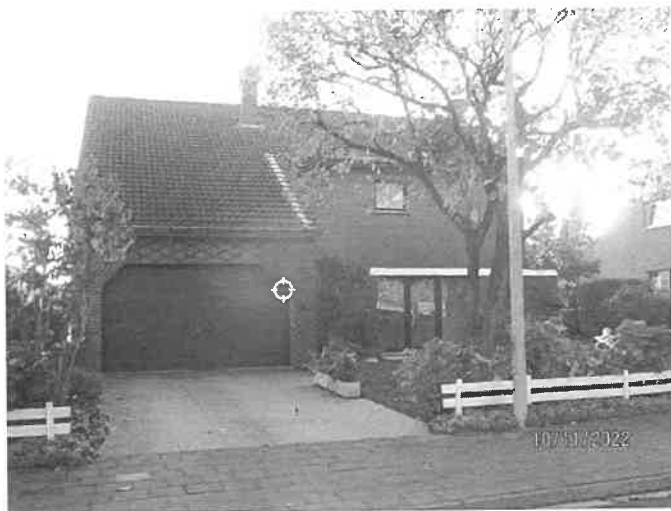
Fiche 9: isolatiestrip garage

Geen asbest

#	Type	Referentie	Resultaat
9.1	Puntmonster	005	Geen asbest
