Asbestinventarisatetest

Ninoofsesteenweg 916, 1703 Dilbeek

Attestnummer : 20230711-000090.000

Niet-asbestveilig

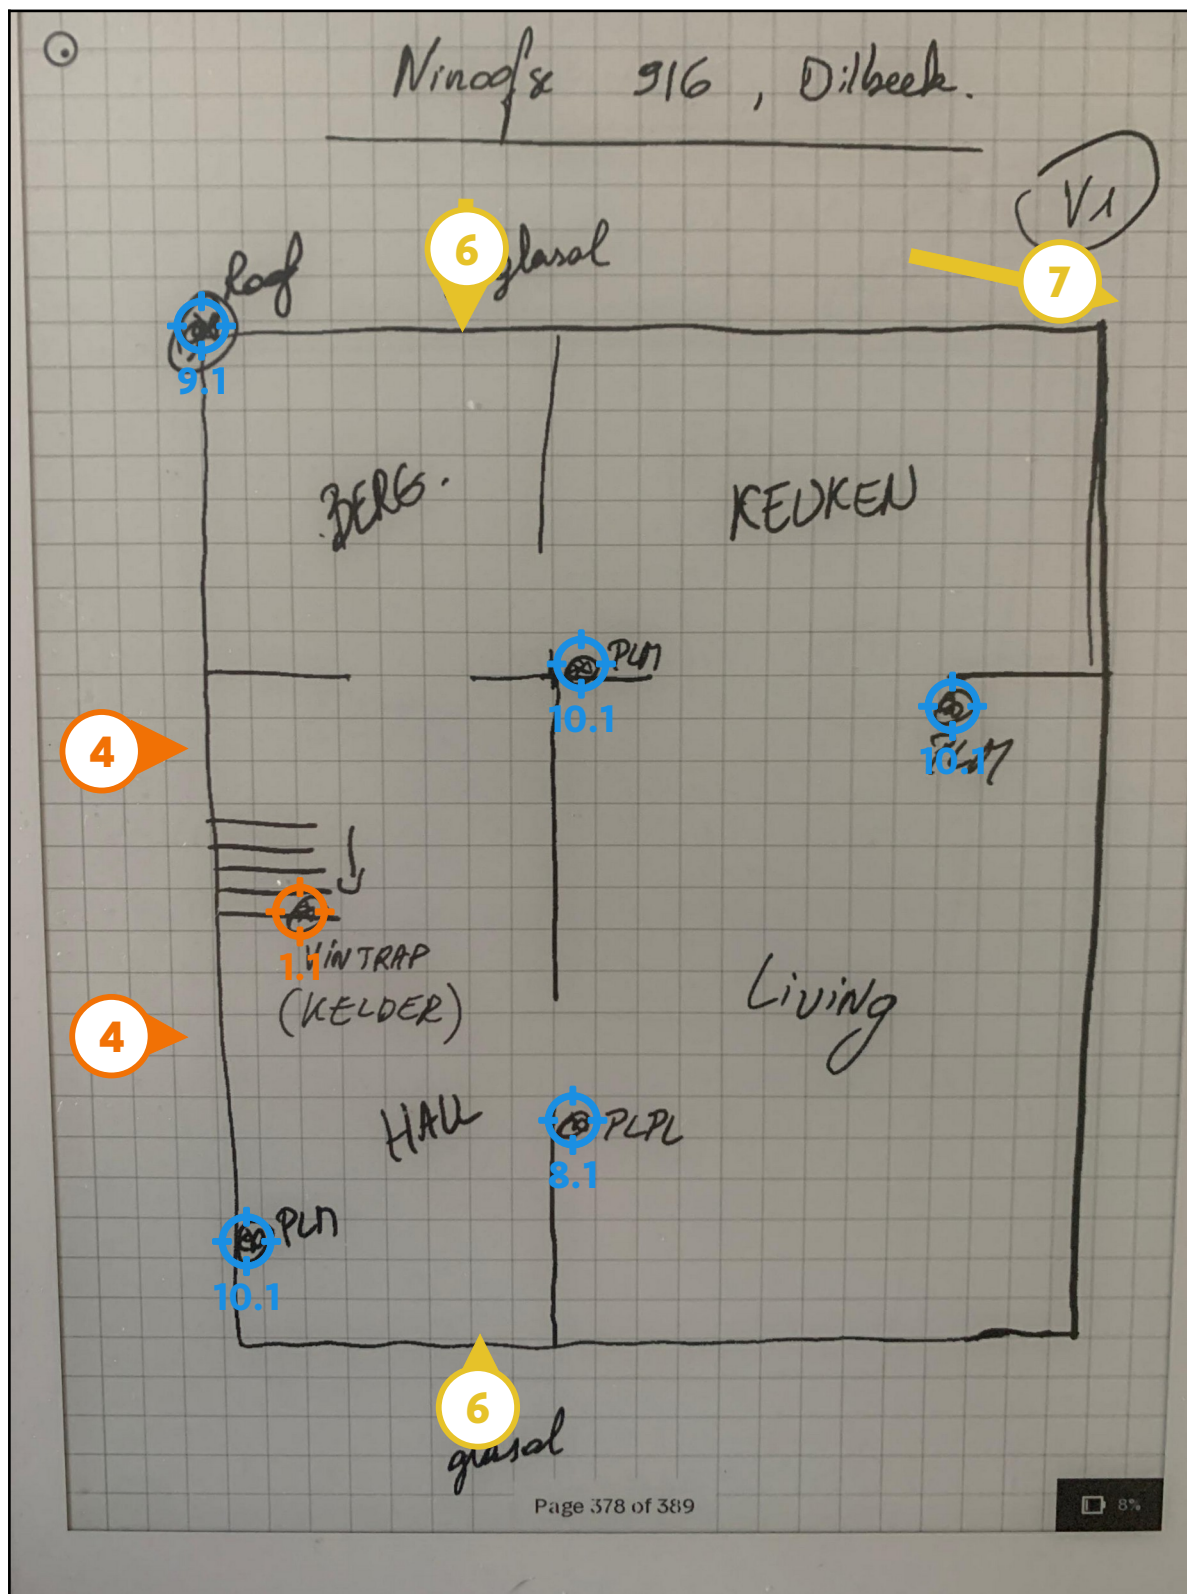
Plan 1.1: IMG_0387

1. Vinyl keldertrap	Asbestmateriaal	Verwijderen
1.1 Code: 7794789	Puntmonster	-
4. Sidings zijgevel	Asbestmateriaal	Verwijderen
6. Platen in buitenschrijnwerk	Asbestmateriaal	Zorgvuldig beheren
7. Plaat deur berging	Asbestmateriaal	Zorgvuldig beheren
8. Pleisterwerk Plafond	Geen asbest	-
8.1 Code: 7794788	Mengmonster	-
9. Roofing	Geen asbest	-
9.1 Code: 7794790	Puntmonster	-
10. Pleisterwerk Muur	Geen asbest	-
10.1 Code: 7794787	Mengmonster	-

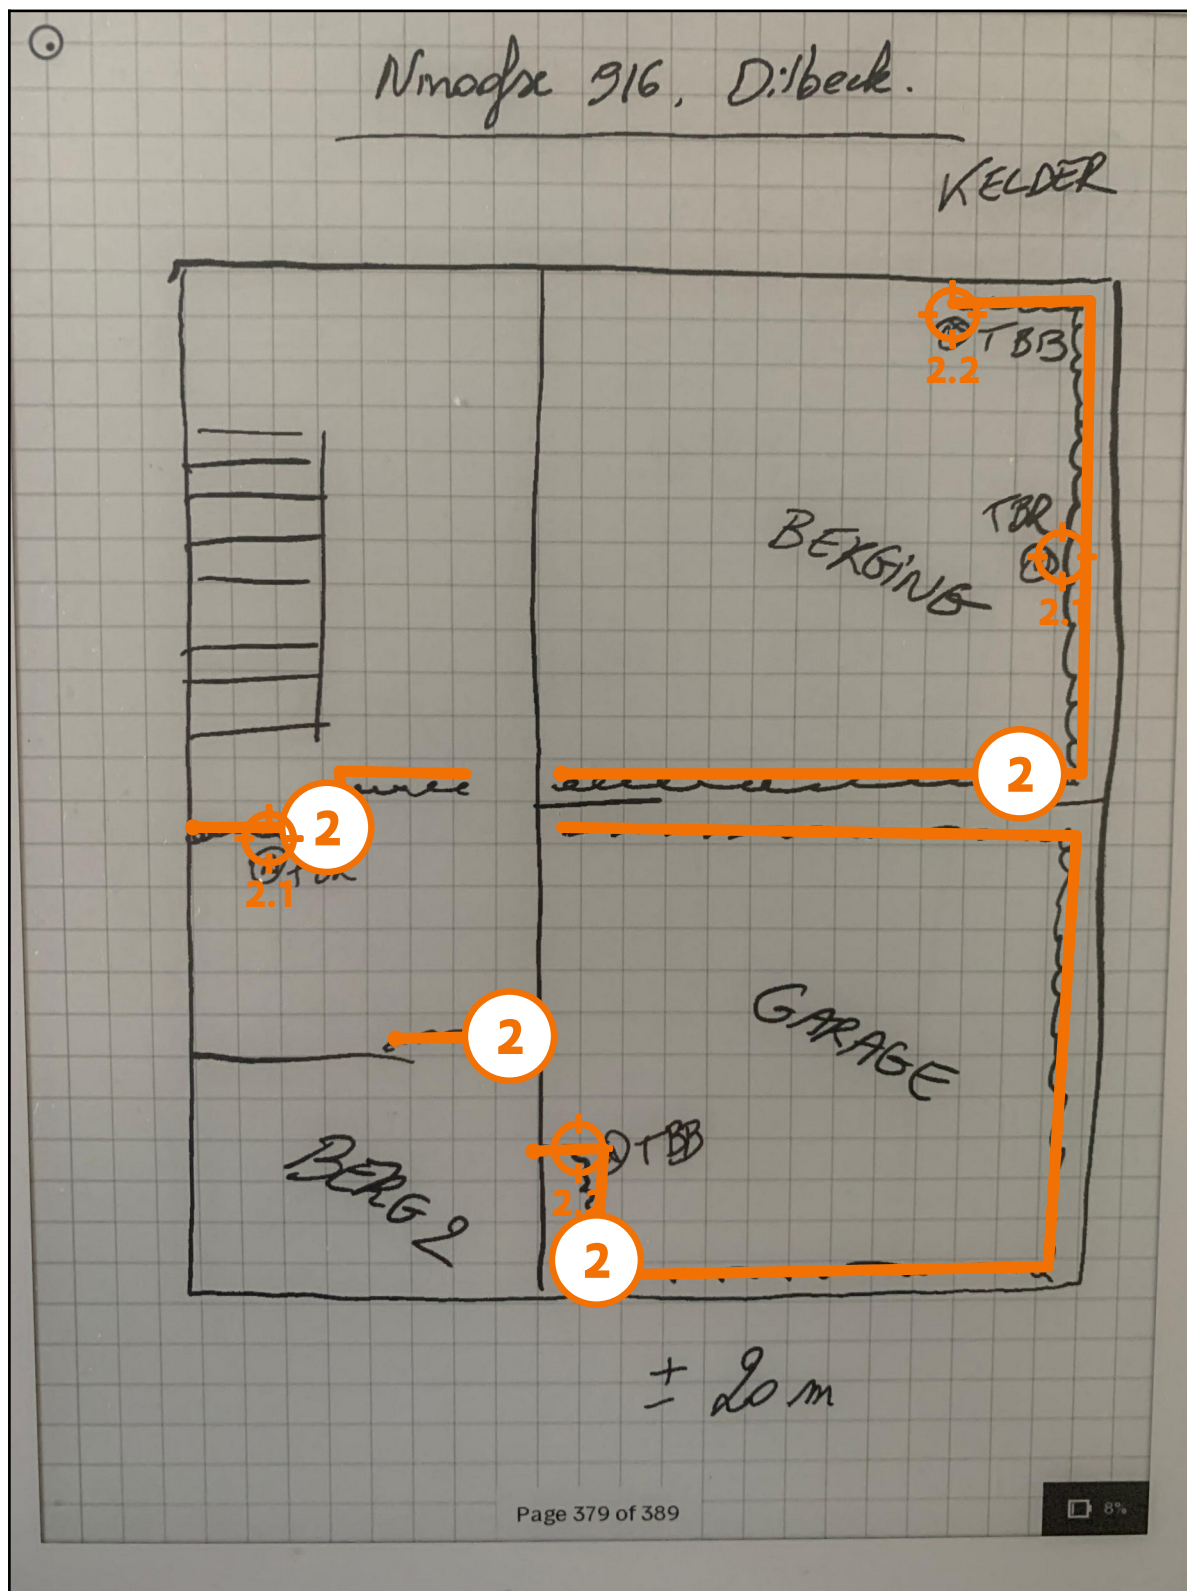
Plan 1.2: IMG_0388

2. Thermische isolatie buizen rechte stukken & bochten	Asbestmateriaal	Verwijderen
2.1 Code: 7794785	Mengmonster	-
2.2 Code: 7794786	Mengmonster	-

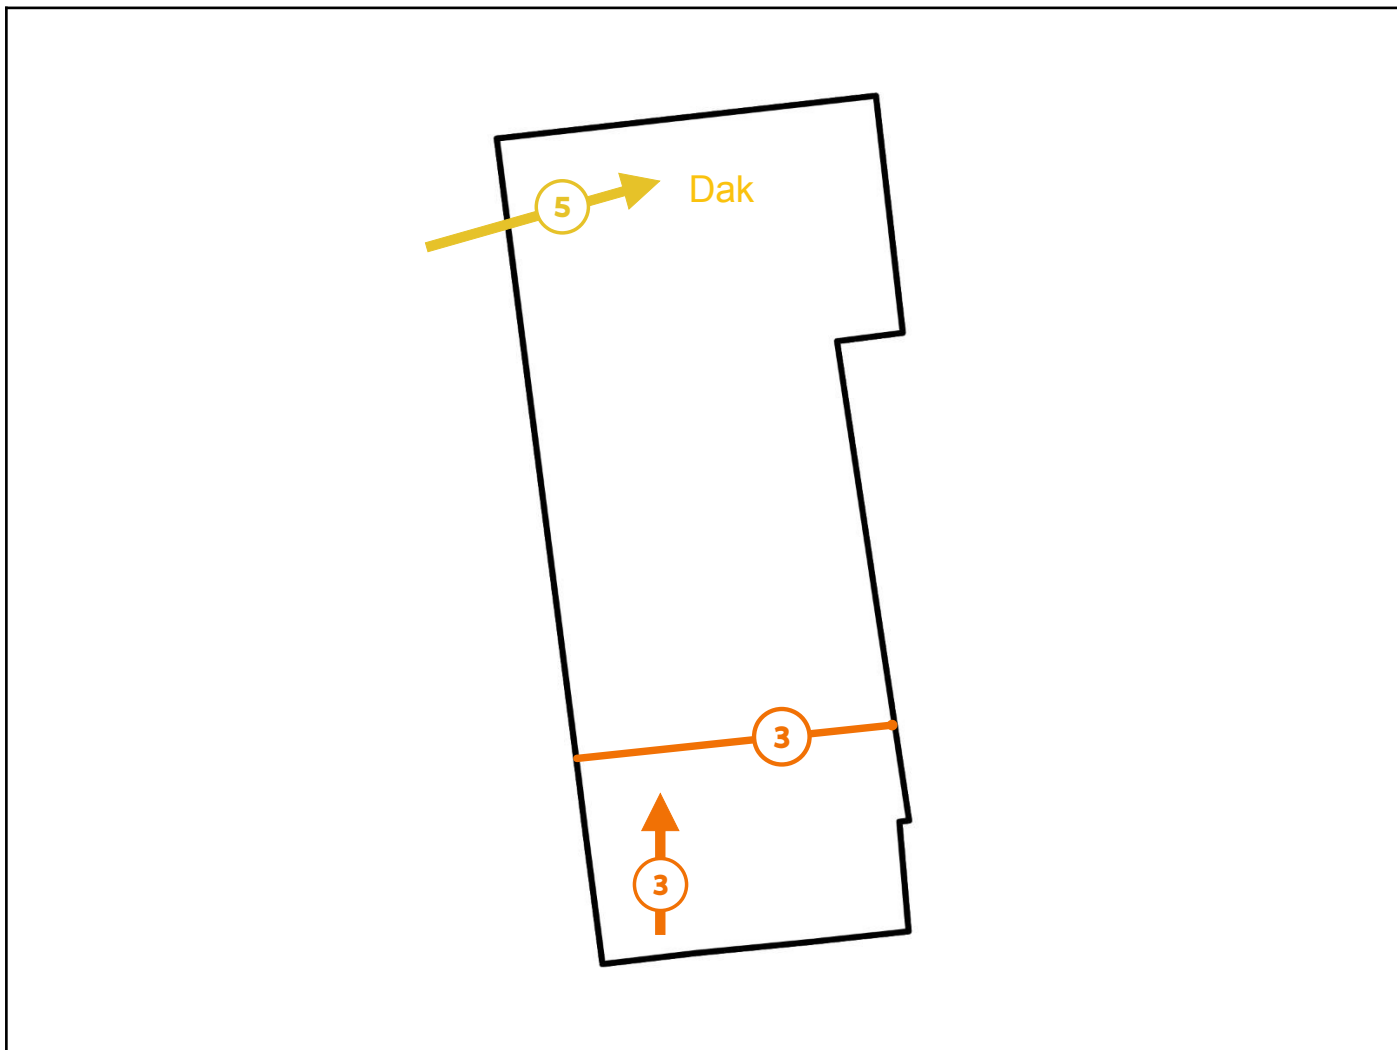
Plan 1.3: Hoofdgebouw plan

Beschrijving	Type	Actie
3. Leien achtergevel	Asbestmateriaal	Verwijderen
5. Schouwpijp	Asbestmateriaal	Zorgvuldig beheren

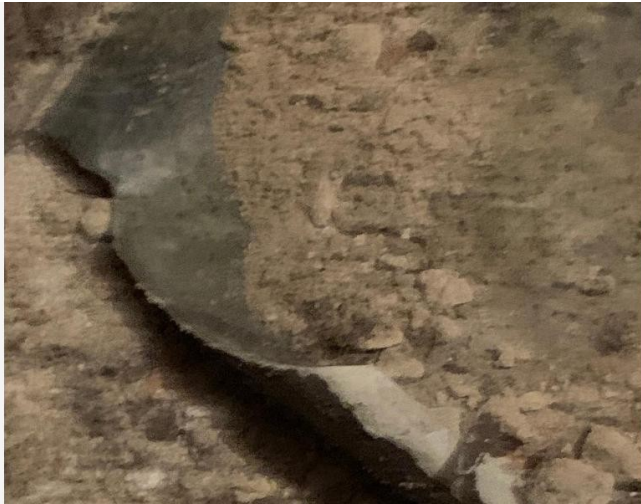
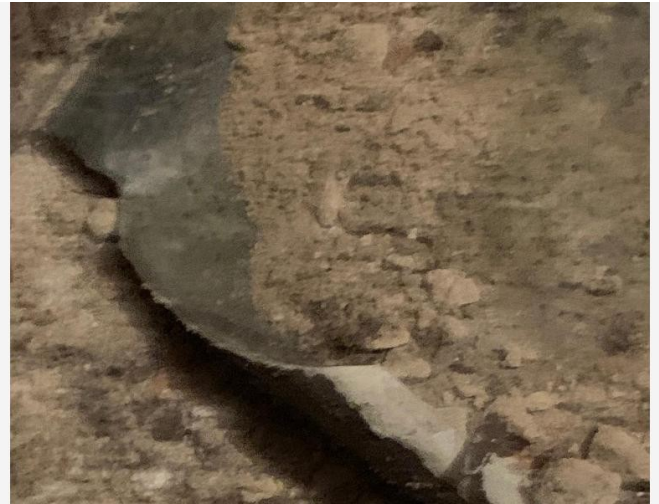
Het asbestmateriaal valt onder de mijlpaal van 2034.

Eindbeoordeling materiaalrisico	Verhoogd materiaalrisico en/of verhoogde kans op vezelvrijgave
---------------------------------	--

Gebondenheid	Categorie 2: niet-hechtgebonden met matrix
Asbestsoort (vezeltype)	Alleen chrysotiel
Asbestconcentratie	Hoog ($\geq 50\%$)
Afschermingsgraad van het gehele materiaal	Geheel of deels (ook) vrij aan de binnenlucht
Toestand van het materiaal	Licht beschadigd, licht verweerd. Intact materiaal type Pical – asbestboard of categorie III 'gebondenheid'

#	Type	Referentie	Resultaat
1.1	Puntmonster	7794789	Chrysotiel

Beschrijving	Vinyl keldertrap
Omgeving	Binnen
Primaire drager	Vloer
Asbestmateriaal	Prefab - afwerking - Vloerzeil
Bindmiddel van asbestmateriaal	Karton - papier - viltachtig
Gebondenheid op basis van bindmiddel	Niet-hechtgebonden
Hoeveelheid (oppervlakte - aantal)	• 2,50 m ² - 1 stuk

- Verwijder dit asbestmateriaal zo snel mogelijk. Volg de toestand goed op.

- Hermetische zone (erkend asbestverwijderaar)
Niet-hechtgebonden toepassing binnen. Deze mag uitsluitend verwijderd worden door een erkend asbestverwijderaar via hermetische zone.

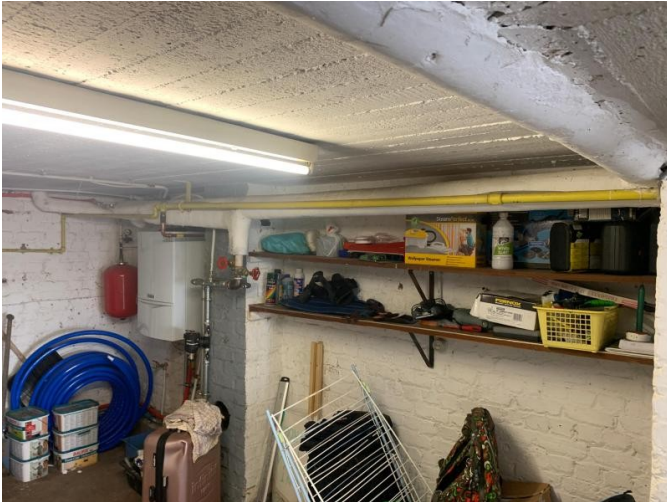
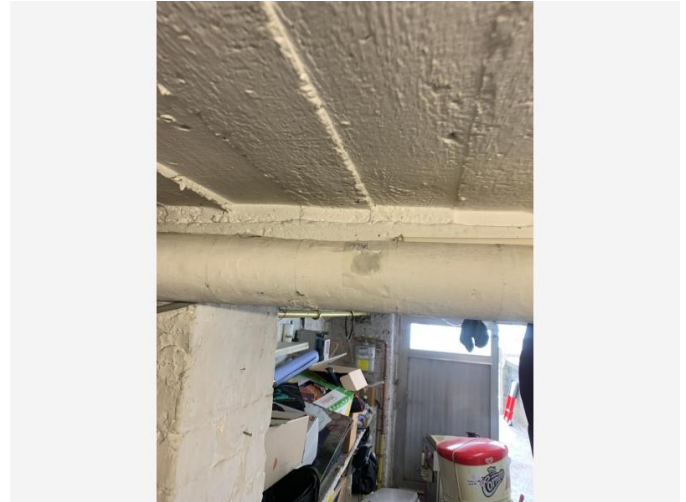
Fiche 2: Thermische isolatie buizen rechte stukken & bochten

Het asbestmateriaal valt onder de mijlpaal van 2034.

Eindbeoordeling materiaalrisico	Laag materiaalrisico en/of verlaagde kans op vezelvrijgave
---------------------------------	--

Gebondenheid	Categorie 2: niet-hechtgebonden met matrix
Asbestsoort (vezeltype)	Amfibool aanwezig, uitgezonderd crocidoliet
Asbestconcentratie	Hoog ($\geq 50\%$)
Afschermingsgraad van het gehele materiaal	Enkel randen niet afgeschermd maar geen contact met binnenluchtstromen
Toestand van het materiaal	Licht beschadigd, licht verweerd. Intact materiaal type Pical – asbestboard of categorie III 'gebondenheid'

#	Type	Referentie	Resultaat
2.1	Mengmonster	7794785	Amosiet
2.2	Mengmonster	7794786	Amosiet

Beschrijving	Thermische isolatie buizen rechte stukken & bochten
Omgeving	Binnen
Primaire drager	HVAC infrastructuur en uitrusting
Asbestmateriaal	In-situ afwerkingslagen - Thermische isolatie
Bindmiddel van asbestmateriaal	Gips - kalk
Gebondenheid op basis van bindmiddel	Niet-hechtgebonden

- Verwijder dit asbestmateriaal zo snel mogelijk. Volg de toestand goed op.

- Couveuzesak (erkend asbestverwijderaar)
Niet-hechtgebonden toepassing binnen, deze mag uitsluitend verwijderd worden door een erkend asbestverwijderaar.

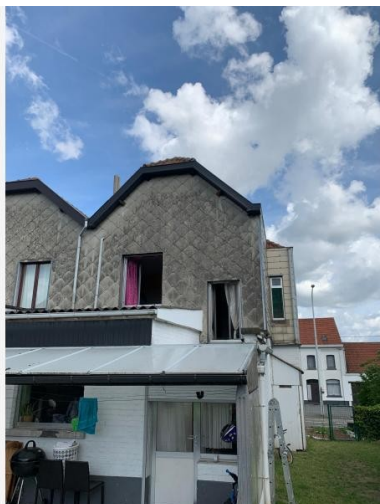
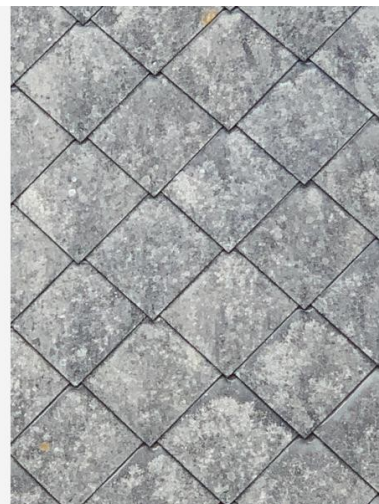
Het asbestmateriaal valt onder de mijlpaal van 2034.

Eindbeoordeling materiaalrisico	Verhoogd materiaalrisico en/of verhoogde kans op vezelvrijgave
---------------------------------	--

Gebondenheid	Categorie 1: hechtgebonden in oorsprong
Asbestsoort (vezeltype)	Crocidoliet aanwezig
Asbestconcentratie	Laag (< 50%)
Afschermingsgraad van het gehele materiaal	Geheel of deels vrij aan de buitenlucht
Toestand van het materiaal	Matig beschadigd, matig verweerd

Beschrijving	Leien achtergevel
Omgeving	Buiten
Primaire drager	Wand buitenschil
Asbestmateriaal	Dak- en gevelbekleding - Lei, shingle
Bindmiddel van asbestmateriaal	Cement
Gebondenheid op basis van bindmiddel	Hecht
Hoeveelheid (oppervlakte - aantal)	• 21,00 m ² - 1 stuk
Totale oppervlakte	21,00 m ²
Eenvoudig bereikbaar	Ja
Bevestigingswijze	• Genageld, geniet
Identificatiemethode	Vaststelling zonder monsternamen

- Verwijder dit asbestmateriaal zo snel mogelijk. Volg de toestand goed op.
- Hemelwater dat afspoelt van asbestcement daken of gevels kan asbestdeeltjes bevatten. Gebruik het enkel voor gesloten circuits (bv. spoelen toiletten). Reinig na het vervangen van het dak of de gevel de dakgoten en regenwaterput of -ton om asbesthoudend sediment of slib te verwijderen

- Eenvoudige handelingen: mag via doe-het-zelf of door werknemer(s) met opleidingsattest eenvoudige handelingen
Hechtgebonden toepassing buiten, deze mag verwijderd worden via doe-het-zelf.

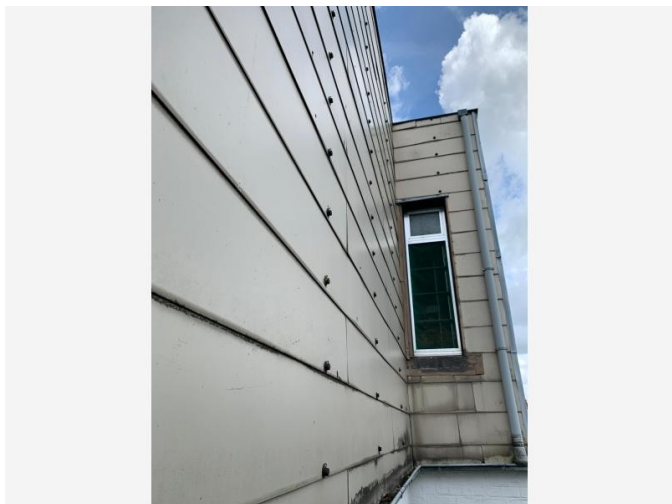
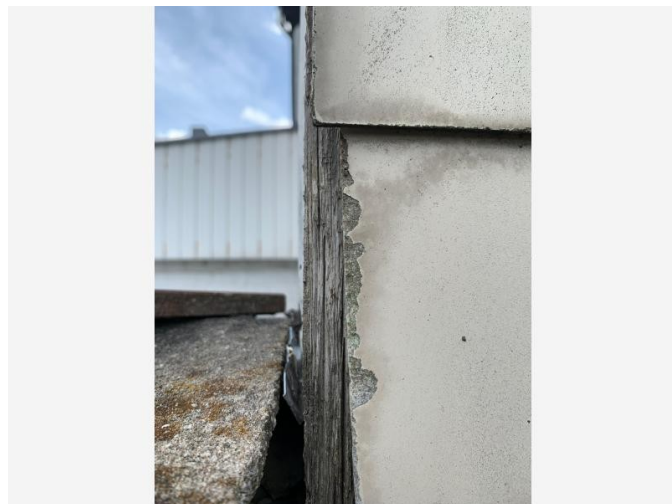
Het asbestmateriaal valt onder de mijlpaal van 2034.

Eindbeoordeling materiaalrisico	Verhoogd materiaalrisico en/of verhoogde kans op vezelvrijgave
---------------------------------	--

Gebondenheid	Categorie 1: hechtgebonden in oorsprong
Asbestsoort (vezeltype)	Crocidoliet aanwezig
Asbestconcentratie	Laag (< 50%)
Afschermingsgraad van het gehele materiaal	Geheel of deels vrij aan de buitenlucht
Toestand van het materiaal	Matig beschadigd, matig verweerd

Beschrijving	Sidings zijgevel
Omgeving	Buiten
Primaire drager	Wand buitenschil
Asbestmateriaal	Dak- en gevelbekleding - Plaat
Bindmiddel van asbestmateriaal	Cement
Gebondenheid op basis van bindmiddel	Hecht
Hoeveelheid (oppervlakte - dikte - aantal)	• 45,00 m ² - 0,40 cm - 1 stuk
Totaal volume	0,18 m ³
Eenvoudig bereikbaar	Ja
Bevestigingswijze	• Geklemd • Genageld, geniet

- Verwijder dit asbestmateriaal zo snel mogelijk. Volg de toestand goed op.
- Hemelwater dat afspoelt van asbestcement daken of gevels kan asbestdeeltjes bevatten. Gebruik het enkel voor gesloten circuits (bv. spoelen toiletten). Reinig na het vervangen van het dak of de gevel de dakgoten en regenwaterput of -ton om asbesthoudend sediment of slib te verwijderen

- Eenvoudige handelingen: mag via doe-het-zelf of door werknemer(s) met opleidingsattest eenvoudige handelingen
Hechtgebonden toepassing buiten, deze mag verwijderd worden via doe-het-zelf.

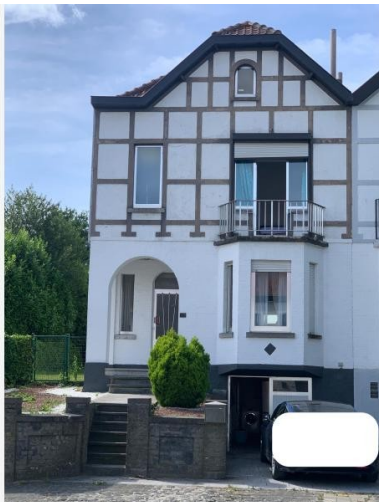
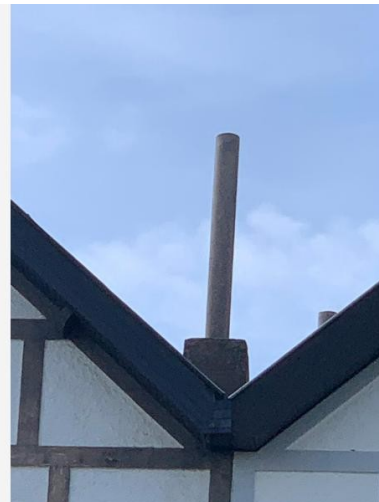
Het asbestmateriaal valt onder de mijlpaal van 2040.

Eindbeoordeling materiaalrisico	Laag materiaalrisico en/of verlaagde kans op vezelvrijgave
---------------------------------	--

Gebondenheid	Categorie 1: hechtgebonden in oorsprong
Asbestsoort (vezeltype)	Crocidoliet aanwezig
Asbestconcentratie	Laag (< 50%)
Afschermingsgraad van het gehele materiaal	Geheel of deels vrij aan de buitenlucht
Toestand van het materiaal	Licht beschadigd, licht verweerd. Intact materiaal type Pical – asbestboard of categorie III 'gebondenheid'

Beschrijving	Schouwpijp
Omgeving	Buiten
Primaire drager	HVAC infrastructuur en uitrusting
Asbestmateriaal	Buis, koker, leiding, pijp, doorvoer
Bindmiddel van asbestmateriaal	Cement
Gebondenheid op basis van bindmiddel	Hecht
Hoeveelheid (lengte - omtrek - dikte - aantal)	• 2,00 m - 30,00 cm - 1,00 cm - 1 stuk
Totaal volume	0,006 m ³
Eenvoudig bereikbaar	Ja

- Zorg voor een veilig beheer. Vermijd het beschadigen van het asbestmateriaal. Controleer de toestand jaarlijks op wijzigingen.
- Zorg voor een veilig beheer en verwijder dit asbestmateriaal wanneer het bij werken eenvoudig bereikbaar wordt. Controleer de toestand jaarlijks op wijzigingen.

- Eenvoudige handelingen: mag via doe-het-zelf of door werknemer(s) met opleidingsattest eenvoudige handelingen
Hechtgebonden toepassing buiten die vermoedelijk ook binnenin de schouw verder loopt. Verwijdering mag gebeuren door werknemer(s) met opleidingsattest eenvoudige handelingen.

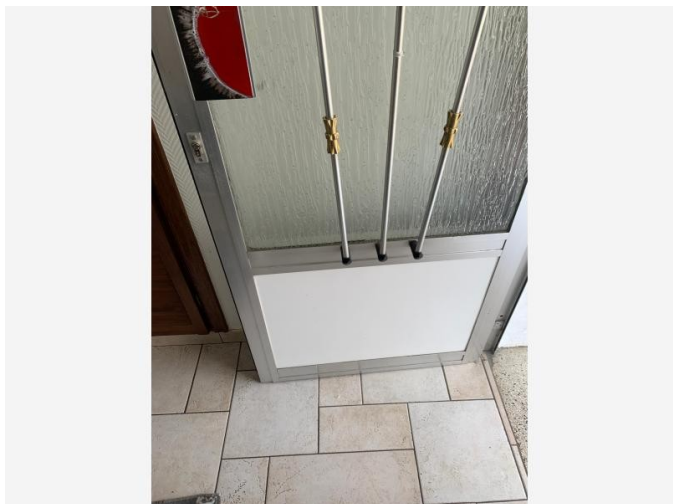
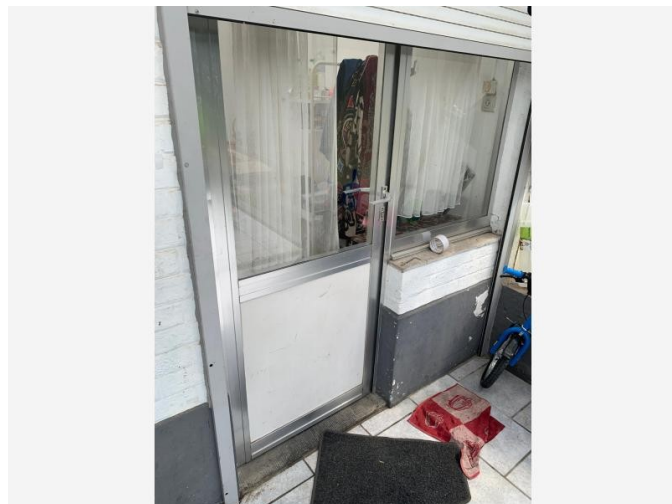
Het asbestmateriaal valt onder de mijlpaal van 2040.

Eindbeoordeling materiaalrisico	Laag materiaalrisico en/of verlaagde kans op vezelvrijgave
---------------------------------	--

Gebondenheid	Categorie 1: hechtgebonden in oorsprong
Asbestsoort (vezeltype)	Crocidoliet aanwezig
Asbestconcentratie	Laag (< 50%)
Afschermingsgraad van het gehele materiaal	Geheel of deels (ook) vrij aan de binnenlucht
Toestand van het materiaal	Onbeschadigd, niet verweerd

Beschrijving	Platen in buitenschrijnwerk
Omgeving	Grenst aan binnen- en buitenlucht
Primaire drager	Wandopening verticaal (raam, deur, ...)
Asbestmateriaal	Plaat, paneel, tablet - Geëmailleerd, type Glasal
Bindmiddel van asbestmateriaal	Cement
Gebondenheid op basis van bindmiddel	Hecht
Hoeveelheid (oppervlakte - dikte - aantal)	• 0,50 m ² - 0,30 cm - 2 stuks
Totaal volume	0,003 m ³
Eenvoudig bereikbaar	Ja
Bevestigingswijze	<ul style="list-style-type: none"> • Geklemd • Verlijmd, ingegoten, versmeerd

- Zorg voor een veilig beheer. Vermijd het beschadigen van het asbestmateriaal. Controleer de toestand jaarlijks op wijzigingen.
- Zorg voor een veilig beheer en verwijder dit asbestmateriaal wanneer het bij werken eenvoudig bereikbaar wordt. Controleer de toestand jaarlijks op wijzigingen.

- Eenvoudige handelingen: mag via doe-het-zelf of door werknemer(s) met opleidingsattest eenvoudige handelingen
Hechtgebonden toepassing, deze mag verwijderd worden door werknemers met opleidingsattest eenvoudige handelingen.

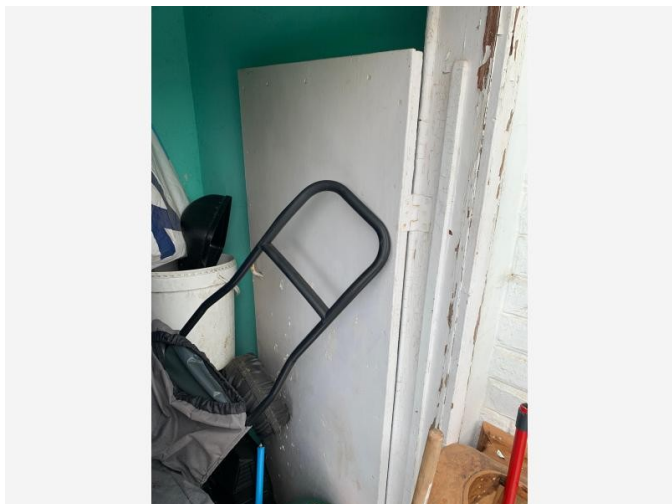
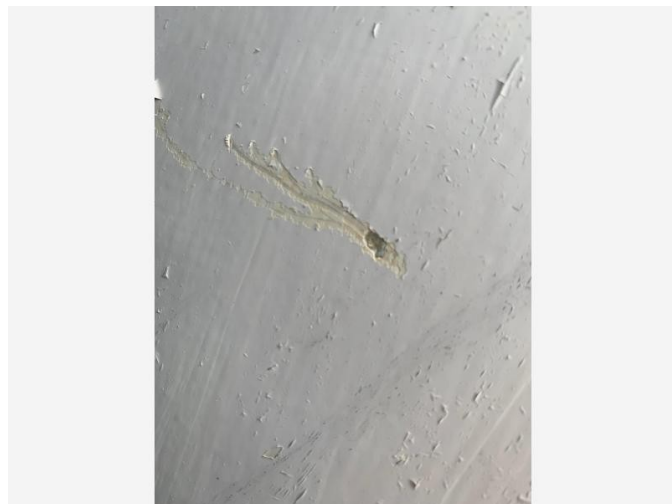
Het asbestmateriaal valt onder de mijlpaal van 2040.

Eindbeoordeling materiaalrisico	Laag materiaalrisico en/of verlaagde kans op vezelvrijgave
---------------------------------	--

Gebondenheid	Categorie 1: hechtgebonden in oorsprong
Asbestsoort (vezeltype)	Crocidoliet aanwezig
Asbestconcentratie	Laag (< 50%)
Afschermingsgraad van het gehele materiaal	Niet stootvaste afscherming
Toestand van het materiaal	Licht beschadigd, licht verweerd. Intact materiaal type Pical – asbestboard of categorie III 'gebondenheid'

Beschrijving	Plaat deur berging
Omgeving	Buiten
Primaire drager	Wandopening verticaal (raam, deur, ...)
Asbestmateriaal	Plaat, paneel, tablet - Generiek
Bindmiddel van asbestmateriaal	Cement
Gebondenheid op basis van bindmiddel	Hecht
Hoeveelheid (oppervlakte - dikte - aantal)	• 0,70 m ² - 0,30 cm - 1 stuk
Totaal volume	0,002 m ³
Eenvoudig bereikbaar	Ja
Bevestigingswijze	• Geschroefd

- Zorg voor een veilig beheer. Vermijd het beschadigen van het asbestmateriaal. Controleer de toestand jaarlijks op wijzigingen.
- Zorg voor een veilig beheer en verwijder dit asbestmateriaal wanneer het bij werken eenvoudig bereikbaar wordt. Controleer de toestand jaarlijks op wijzigingen.

- Eenvoudige handelingen: mag via doe-het-zelf of door werknemer(s) met opleidingsattest eenvoudige handelingen
Hechtgebonden toepassing buiten. Deze mag verwijderd worden via doe-het-zelf. Beschadig het materiaal niet bij het demonteren. Verwijder bij voorkeur de deur in zijn geheel en voer het geheel af als asbestafval.

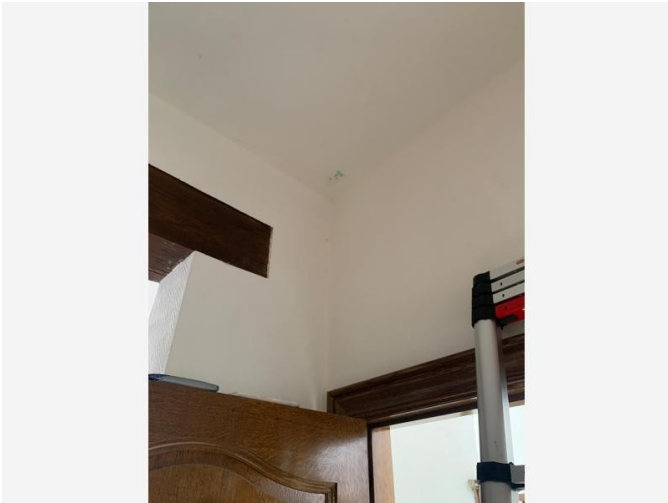
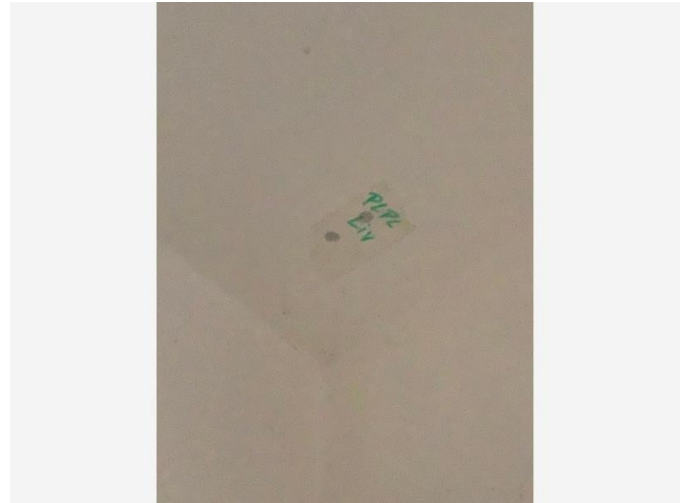
Fiche 8: Pleisterwerk Plafond

Geen asbest

#	Type	Referentie	Resultaat
8.1	Mengmonster	7794788	Geen asbest

Beschrijving	Pleisterwerk Plafond
Omgeving	Binnen
Primaire drager	Plafond
Bindmiddel van materiaal	Gips - kalk

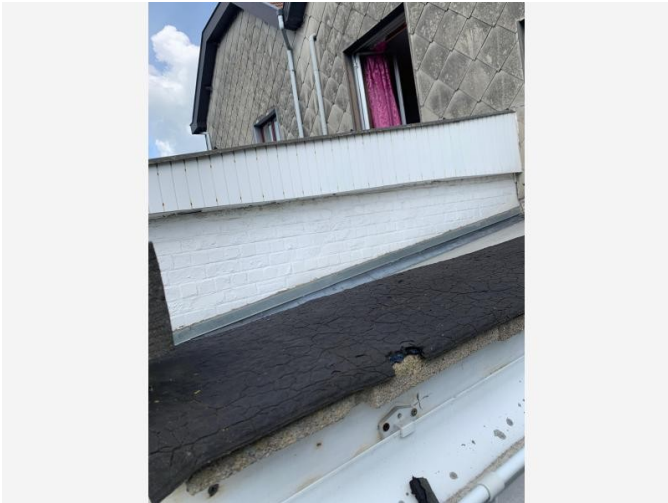
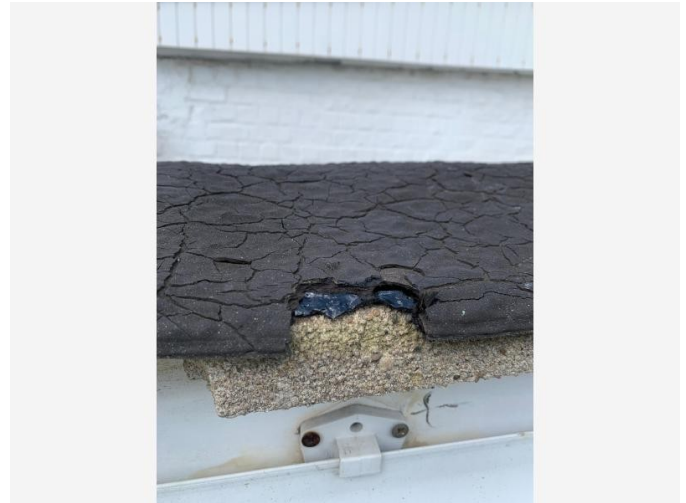
Geen asbest

#	Type	Referentie	Resultaat
9.1	Puntmonster	7794790	Geen asbest

Beschrijving	Roofing
Omgeving	Buiten
Primaire drager	Wand vrijstaand (scheidingsmuur, ...)
Bindmiddel van materiaal	Bitumen (roofing, teer, asfalt)

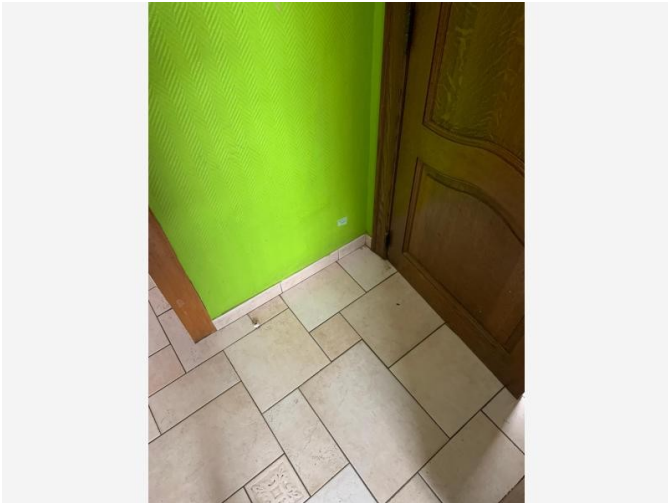
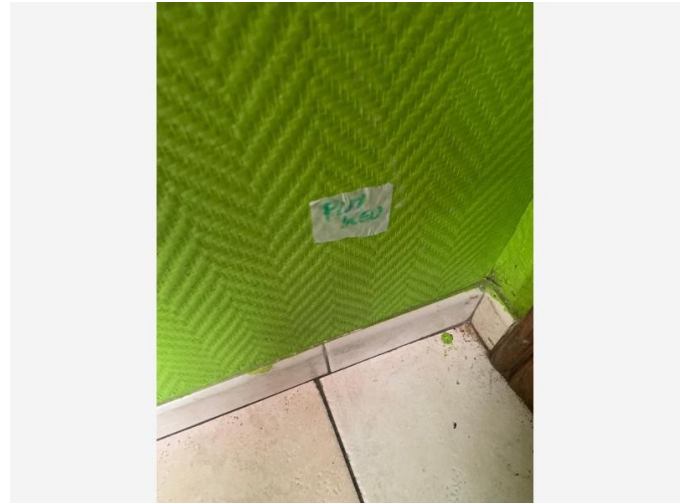
Geen asbest

#	Type	Referentie	Resultaat
10.1	Mengmonster	7794787	Geen asbest

Beschrijving	Pleisterwerk Muur
Omgeving	Binnen
Primaire drager	Binnenwand
Bindmiddel van materiaal	Gips - kalk
