Asbestinventarisatetest

Heedstraat 23, 1730 Asse

Attestnummer : 20230607-000606.001

Uitgegeven op : 29.06.2023

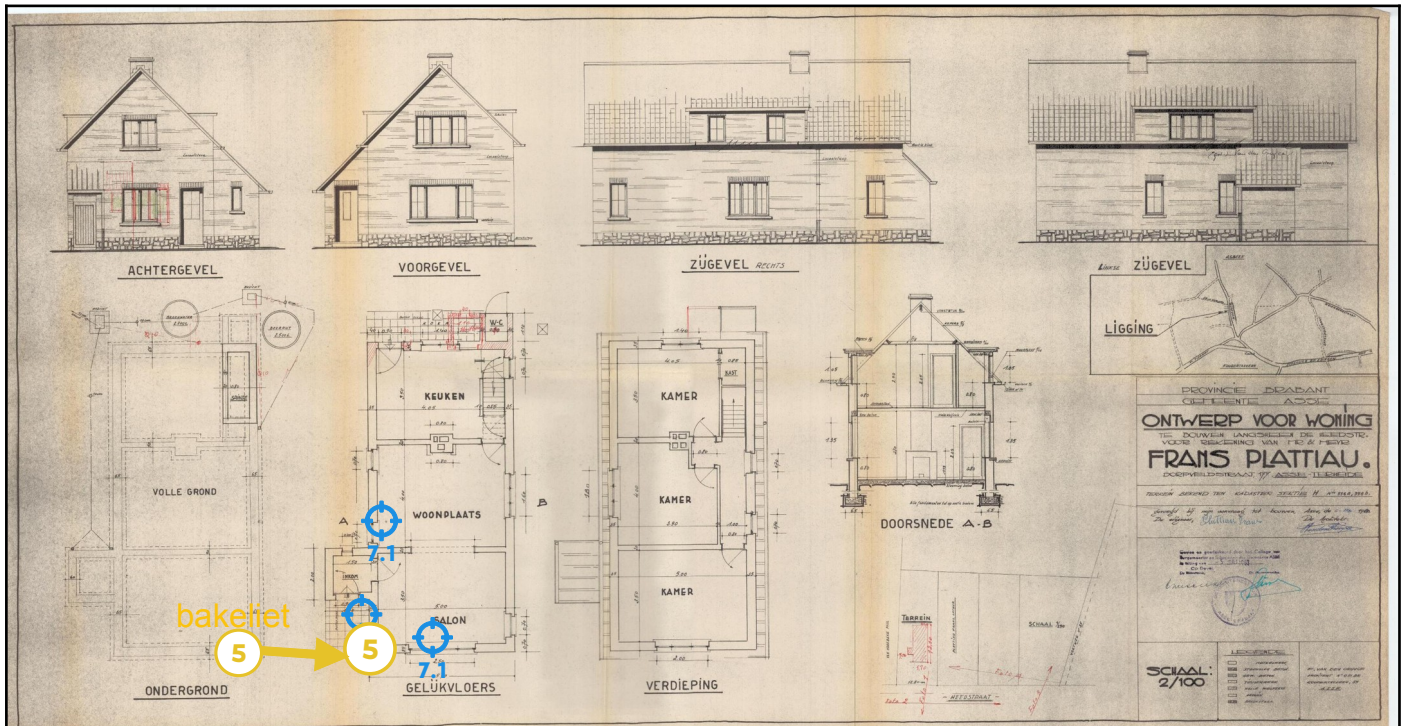
Plan 1.1: Plannen woning oorspronkelijk

Beschrijving	Type	Actie
5. bakeliet	Asbestmateriaal	Zorgvuldig beheren
7. Pleisterwerk muur	Geen asbest	-
7.1 Code: 7706777	Mengmonster	-

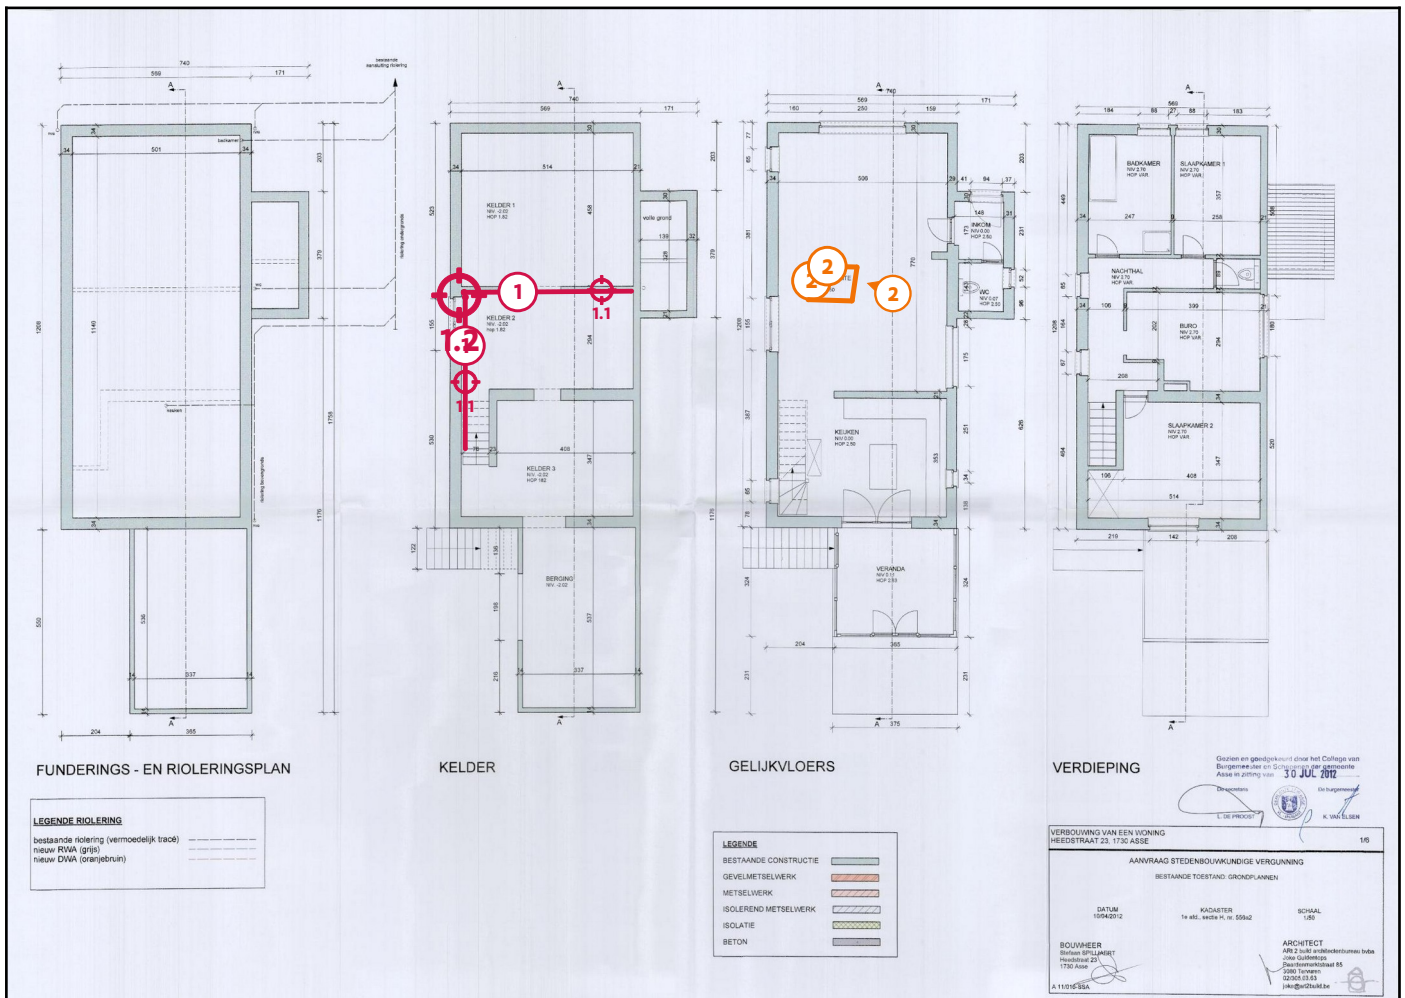
Plan 1.2: plannen 2012

Beschrijving	Type	Actie
1. Thermische isolatie rond buizen	Asbestmateriaal	Dringend verwijderen
1.1 Code: 7706778	Mengmonster	-
1.2 Code: 7706779	Mengmonster	-
2. kachelkoord	Asbestmateriaal	Verwijderen

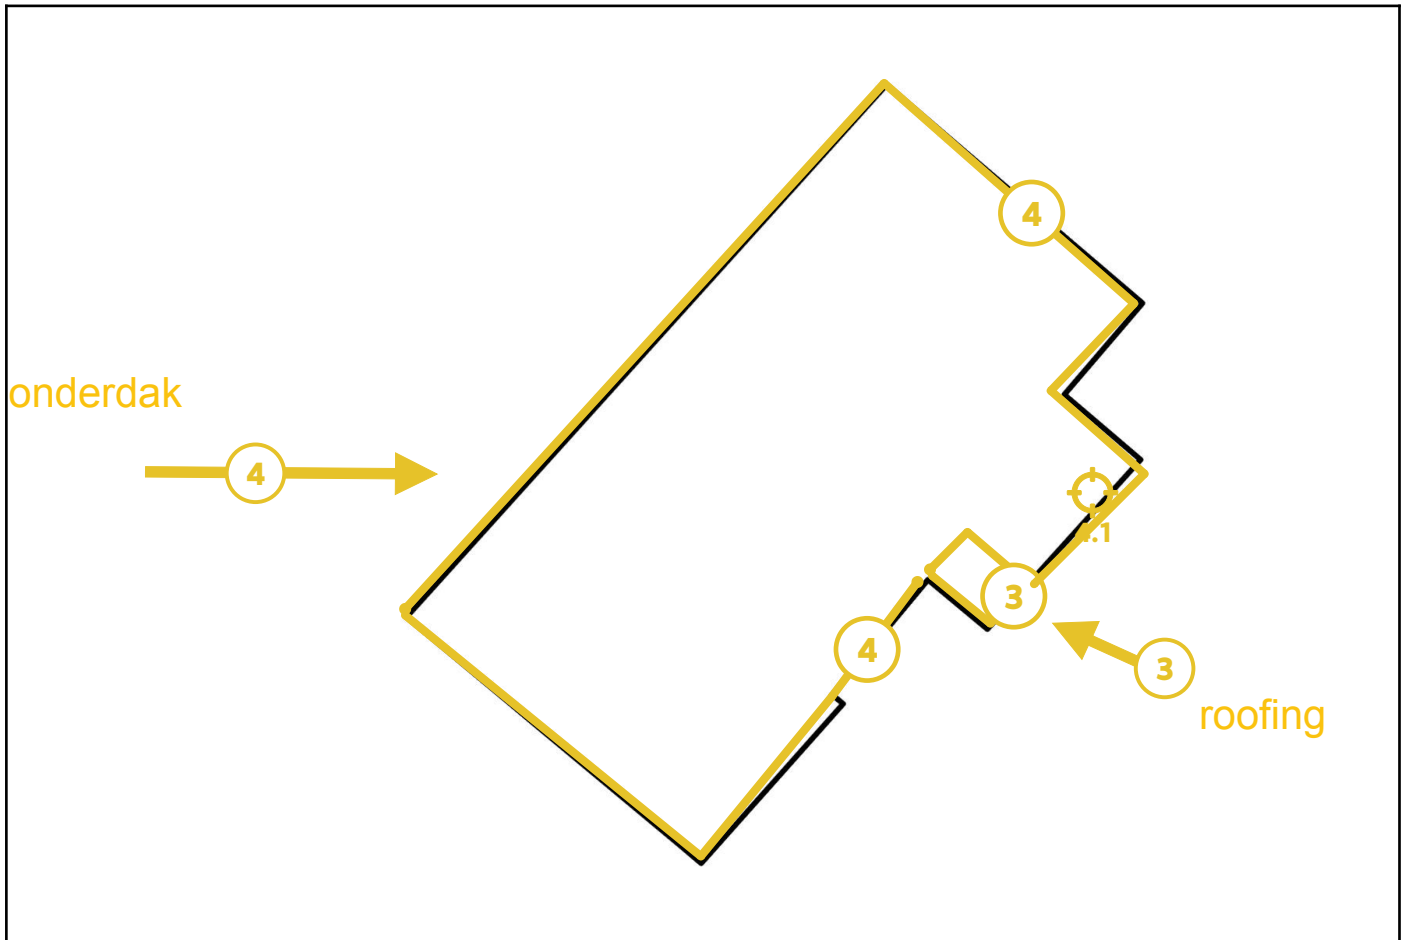
Plan 1.3: woning plan

Beschrijving	Type	Actie
3. Roofing dakje	Asbestmateriaal	Zorgvuldig beheren
4. onderdak	Asbestmateriaal	Zorgvuldig beheren
4.1 Code: 7789057	Puntmonster	-

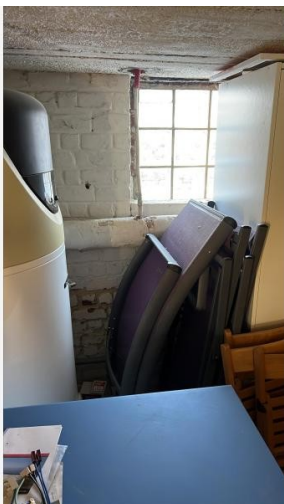
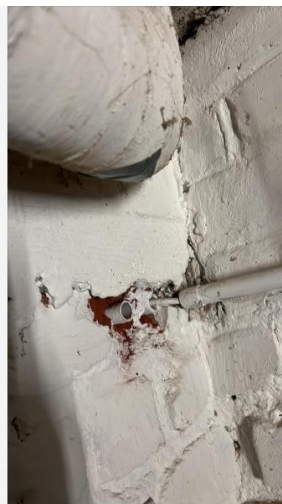
Eindbeoordeling materiaalrisico	Hoog materiaalrisico en/of hoge kans op vezelvrijgave
---------------------------------	---

Gebondenheid	Categorie 2: niet-hechtgebonden met matrix
Asbestsoort (vezeltype)	Amfibool aanwezig, uitgezonderd crocidoliet
Asbestconcentratie	Hoog ($\geq 50\%$)
Afschermingsgraad van het gehele materiaal	Geheel of deels (ook) vrij aan de binnenlucht
Toestand van het materiaal	Matig beschadigd, matig verweerd

#	Type	Referentie	Resultaat
1.1	Mengmonster	7706778	Amosiet
1.2	Mengmonster	7706779	Amosiet

Beschrijving	Thermische isolatie rond buizen
Omgeving	Binnen

Primaire drager	HVAC infrastructuur en uitrusting
Asbestmateriaal	In-situ afwerkingslagen - Thermische isolatie
Bindmiddel van asbestmateriaal	Gips - kalk
Gebondenheid op basis van bindmiddel	Niet-hechtgebonden
Hoeveelheid (lengte - omtrek - dikte - aantal)	<ul style="list-style-type: none"> • 14,00 m - 30,00 cm - 2,00 cm - 1 stuk • 2,00 m - 30,00 cm - 2,00 cm - 1 stuk
Totaal volume	0,096 m ³
Eenvoudig bereikbaar	Ja
Bevestigingswijze	<ul style="list-style-type: none"> • Verlijmd, ingegoten, versmeerd
Identificatiemethode	Vaststelling met monstername
Destructieve handeling voor identificatie	Nee
Opmerking	14 m recht 2 m bocht

Dringend verwijderen

- Zorg voor een veilig beheer. Vermijd het beschadigen van het asbestmateriaal. Controleer de toestand jaarlijks op wijzigingen.
- Scherm in afwachting van verwijdering het asbestmateriaal af van luchtstromingen en verstoring: bijvoorbeeld door het te verpakken, te fixeren, af te dekken, signalisatie - afbakening aan te brengen, ...

- Couveuzesak (erkend asbestverwijderaar)
Deze losgebonden toepassing kan niet verwijderd worden zonder vezelvrijgave en moet verplicht verwijderd worden door een erkend verwijderaar.
- Hermetische zone (erkend asbestverwijderaar)
Deze losgebonden toepassing kan niet verwijderd worden zonder vezelvrijgave en moet verplicht verwijderd worden door een erkend verwijderaar.

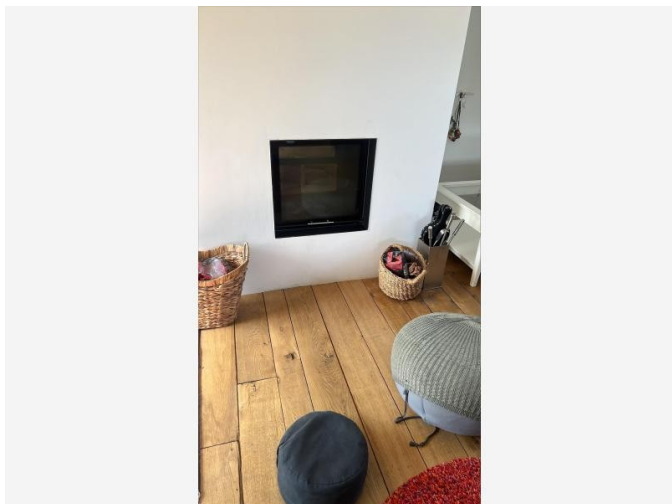
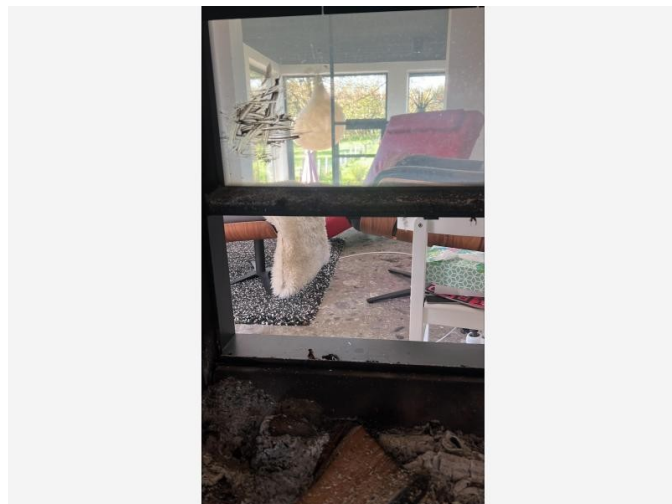
Eindbeoordeling materiaalrisico	Verhoogd materiaalrisico en/of verhoogde kans op vezelvrijgave
---------------------------------	--

Gebondenheid	Categorie 3: niet-hechtgebonden met weinig of geen matrix
Asbestsoort (vezeltype)	Alleen chrysotiel
Asbestconcentratie	Hoog ($\geq 50\%$)
Afschermingsgraad van het gehele materiaal	Enkel randen niet afgeschermd maar geen contact met binnenluchtstromen
Toestand van het materiaal	Matig beschadigd, matig verweerd

Beschrijving	kachelkoord
Omgeving	Binnen
Primaire drager	Ruimteverwarming
Asbestmateriaal	Koord, lint, band, strip
Bindmiddel van asbestmateriaal	Weinig of geen bindmiddel (textiel, bevloking, ...)
Gebondenheid op basis van bindmiddel	Niet-hechtgebonden
Hoeveelheid (lengte - omtrek - aantal)	<ul style="list-style-type: none">• 2,00 m - 1,00 cm - 1 stuk
Totale oppervlakte	0,02 m ²
Eenvoudig bereikbaar	Ja
Bevestigingswijze	<ul style="list-style-type: none">• Geklemd• Verlijmd, ingegoten, versmeerd

Verwijderen

- Zorg voor een veilig beheer. Vermijd het beschadigen van het asbestmateriaal. Controleer de toestand jaarlijks op wijzigingen.
- Scherm in afwachting van verwijdering het asbestmateriaal af van luchtstromingen en verstoring: bijvoorbeeld door het te verpakken, te fixeren, af te dekken, signalisatie - afbakening aan te brengen, ...

- Eenvoudige handelingen: enkel door erkend asbestverwijderaar
Kan worden verwijderd zonder stofvorming en beschadiging, mits de nodige voorzorgmaatregelen.

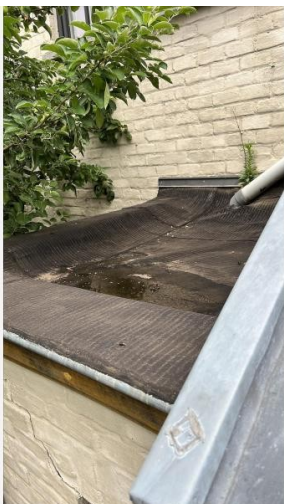
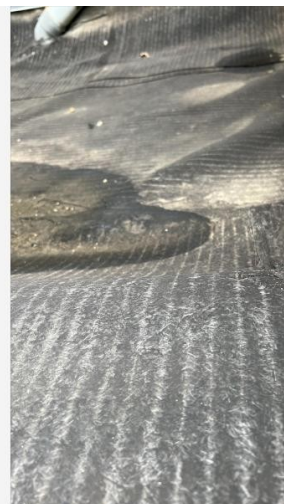
Eindbeoordeling materiaalrisico	Laag materiaalrisico en/of verlaagde kans op vezelvrijgave
---------------------------------	--

Gebondenheid	Categorie 1: hechtgebonden in oorsprong
Asbestsoort (vezeltype)	Crocidoliet aanwezig
Asbestconcentratie	Laag (< 50%)
Afschermingsgraad van het gehele materiaal	Geheel of deels vrij aan de buitenlucht
Toestand van het materiaal	Onbeschadigd, niet verweerd

Beschrijving	Roofing dakje
Omgeving	Buiten
Primaire drager	Plat dak
Asbestmateriaal	Dak- en gevelbekleding - Roofing
Bindmiddel van asbestmateriaal	Bitumen (roofing, teer, asfalt)

Gebondenheid op basis van bindmiddel	Hecht
Hoeveelheid (oppervlakte - aantal)	<ul style="list-style-type: none"> • 6,00 m² - 1 stuk
Totale oppervlakte	6,00 m ²
Eenvoudig bereikbaar	Ja
Bevestigingswijze	<ul style="list-style-type: none"> • Verlijmd, ingegoten, versmeerd
Identificatiemethode	<p>Vaststelling zonder monstername</p> <p>Motivatie: Groot risico op structurele gevolgschade (lekschade, werking installatie,...)</p>
Destructieve handeling voor identificatie	Nee

Zorgvuldig beheren

- Zorg voor een veilig beheer. Vermijd het beschadigen van het asbestmateriaal. Controleer de toestand jaarlijks op wijzigingen.

- Eenvoudige handelingen: mag via doe-het-zelf of door werknemer(s) met opleidingsattest eenvoudige handelingen
Hechtgebonden: Materialen waarbij de vezels stevig gebonden zijn in een bindmiddel die (nagenoeg) uitsluitend bestaat uit cement, kunststof, bitumen, lijm of een gelijkwaardige mengeling hiervan.

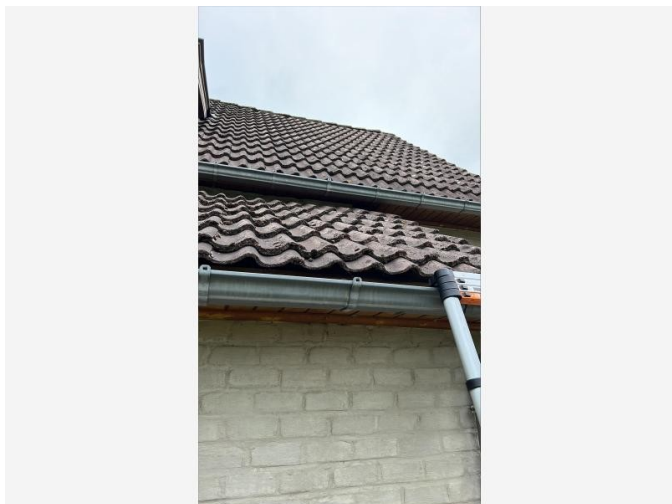
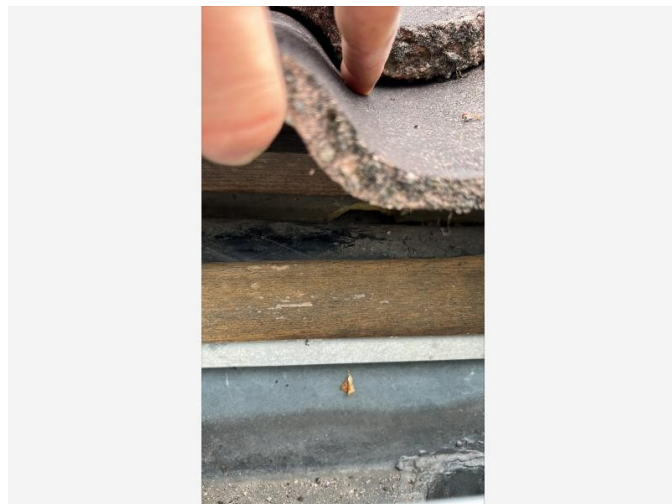
Eindbeoordeling materiaalisico	Laag materiaalisico en/of verlaagde kans op vezelvrijgave
--------------------------------	---

Gebondenheid	Categorie 1: hechtgebonden in oorsprong
Asbestsoort (vezeltype)	Alleen chrysotiel
Asbestconcentratie	Laag (< 50%)
Afschermingsgraad van het gehele materiaal	Geheel of deels (ook) vrij aan de binnenlucht
Toestand van het materiaal	Licht beschadigd, licht verweerd. Intact materiaal type Pical – asbestboard of categorie III 'gebondenheid'

#	Type	Referentie	Resultaat
4.1	Puntmonster	7789057	Chrysotiel

Beschrijving	onderdak
Omgeving	Grenst aan binnen- en buitenlucht
Primaire drager	Schuin dak

Asbestmateriaal	Plaat, paneel, tablet - Type Menuiserie
Bindmiddel van asbestmateriaal	Cement
Gebondenheid op basis van bindmiddel	Hecht
Hoeveelheid (oppervlakte - dikte - aantal)	<ul style="list-style-type: none"> • 90,00 m² - 0,20 cm - 1 stuk
Totaal volume	0,18 m ³
Eenvoudig bereikbaar	Ja
Bevestigingswijze	<ul style="list-style-type: none"> • Geschroefd • Genageld, geniet
Identificatiemethode	Vaststelling met monstername
Destructieve handeling voor identificatie	Nee
Opmerking	geschatte hoeveelheid

Zorgvuldig beheren

- Zorg voor een veilig beheer. Vermijd het beschadigen van het asbestmateriaal. Controleer de toestand jaarlijks op wijzigingen.

- Eenvoudige handelingen: mag via doe-het-zelf of door werknemer(s) met opleidingsattest eenvoudige handelingen
Hechtgebonden: Materialen waarbij de vezels stevig gebonden zijn in een bindmiddel die (nagenoeg) uitsluitend bestaat uit cement, kunststof, bitumen, lijm of een gelijkwaardige mengeling hiervan.
Kan worden verwijderd zonder stofvorming en beschadiging, mits de nodige voorzorgmaatregelen.
- Eenvoudige handelingen: enkel door erkend asbestverwijderaar
Hechtgebonden: Materialen waarbij de vezels stevig gebonden zijn in een bindmiddel die (nagenoeg) uitsluitend bestaat uit cement, kunststof, bitumen, lijm of een gelijkwaardige mengeling hiervan.
Kan worden verwijderd zonder stofvorming en beschadiging, mits de nodige voorzorgmaatregelen.

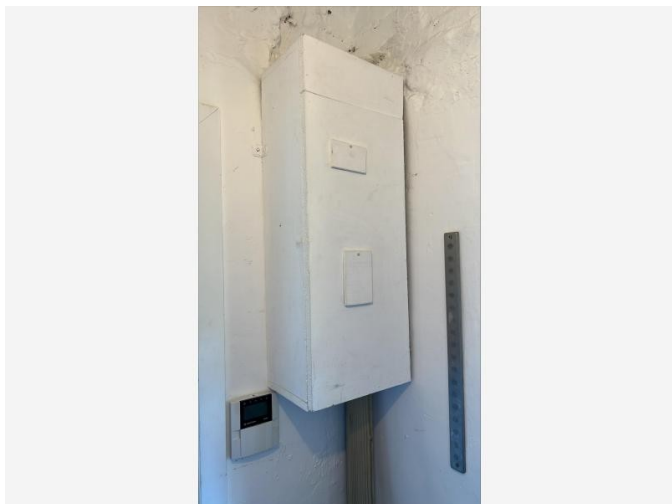
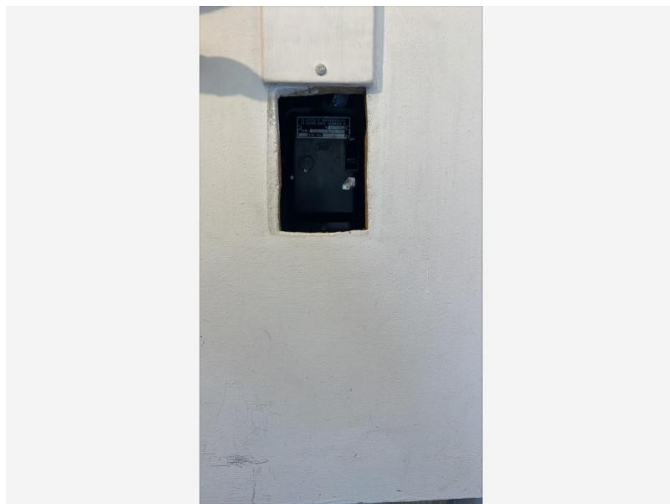
Eindbeoordeling materiaalrisico	Zeer laag materiaalrisico en/of zeer lage kans op vezelvrijgave
---------------------------------	---

Gebondenheid	Categorie 1: hechtgebonden in oorsprong
Asbestsoort (vezeltype)	Crocidoliet aanwezig
Asbestconcentratie	Laag (< 50%)
Afschermingsgraad van het gehele materiaal	Stootvaste afscherming of omkasting
Toestand van het materiaal	Onbeschadigd, niet verweerd

Beschrijving	bakeliet
Omgeving	Binnen
Primaire drager	Communicatie en elektrische infrastructuur en uitrusting
Asbestmateriaal	Plaat, paneel, tablet - Type Bakeliet
Bindmiddel van asbestmateriaal	Kunststof of -hars
Gebondenheid op basis van bindmiddel	Hecht
Hoeveelheid (oppervlakte - dikte - aantal)	• 0,30 m ² - 0,09 cm - 1 stuk

Zorgvuldig beheren

- Zorg voor een veilig beheer. Vermijd het beschadigen van het asbestmateriaal. Controleer de toestand jaarlijks op wijzigingen.

- Eenvoudige handelingen: mag via doe-het-zelf of door werknemer(s) met opleidingsattest eenvoudige handelingen
Hechtgebonden: Materialen waarbij de vezels stevig gebonden zijn in een bindmiddel die (nagenoeg) uitsluitend bestaat uit cement, kunststof, bitumen, lijm of een gelijkwaardige mengeling hiervan.
Kan worden verwijderd zonder stofvorming en beschadiging, mits de nodige voorzorgmaatregelen.
- Eenvoudige handelingen: enkel door erkend asbestverwijderaar
Hechtgebonden: Materialen waarbij de vezels stevig gebonden zijn in een bindmiddel die (nagenoeg) uitsluitend bestaat uit cement, kunststof, bitumen, lijm of een gelijkwaardige mengeling hiervan.
Kan worden verwijderd zonder stofvorming en beschadiging, mits de nodige voorzorgmaatregelen.

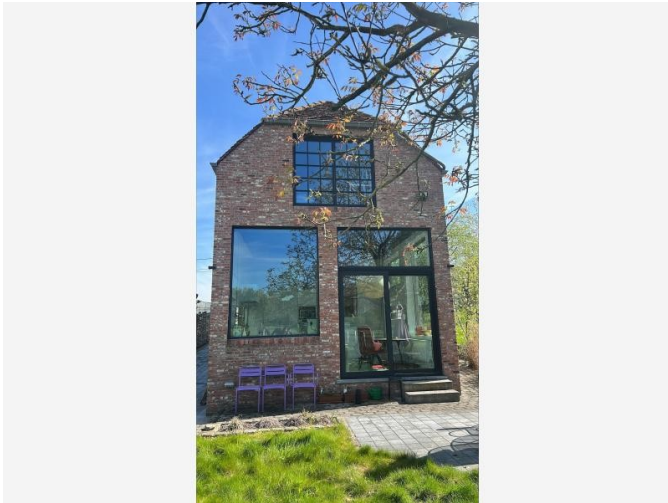
Uitgesloten van inspectie

Bouwjaar: 2012

Constructies gebouwd vanaf 2001 moeten niet onderzocht worden

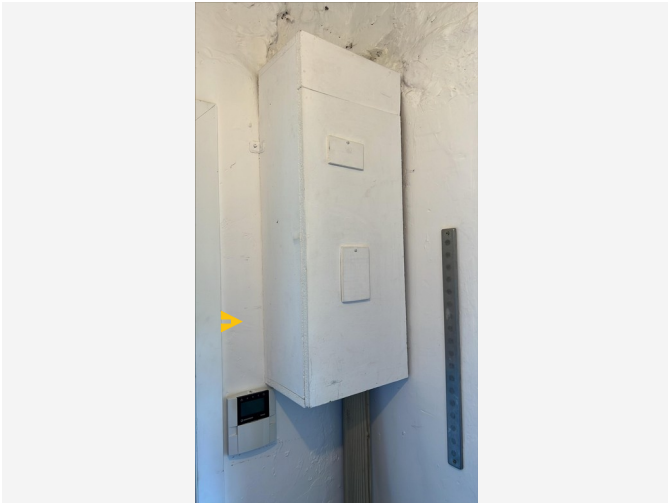
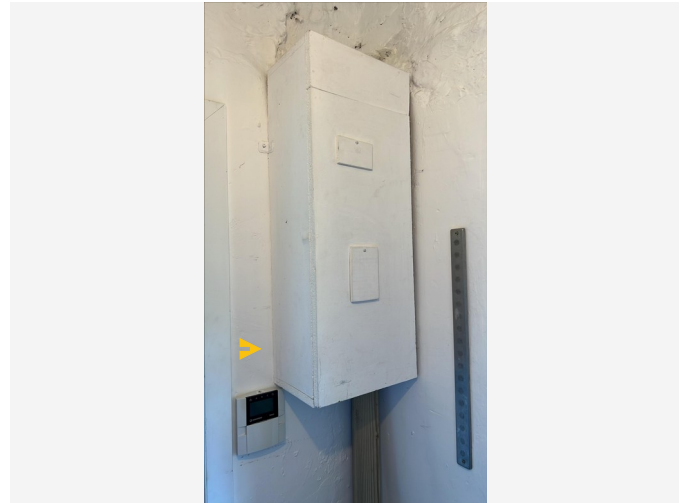
Geen asbest

#	Type	Referentie	Resultaat
7.1	Mengmonster	7706777	Geen asbest

Beschrijving	Pleisterwerk muur
Omgeving	Binnen
Primaire drager	Binnenwand
Bindmiddel van materiaal	Gips - kalk
