Asbestinventarisatetest

Brusselsesteenweg 41, 1860 Meise

Attestnummer : 20230425-000227.000

Niet-asbestveilig

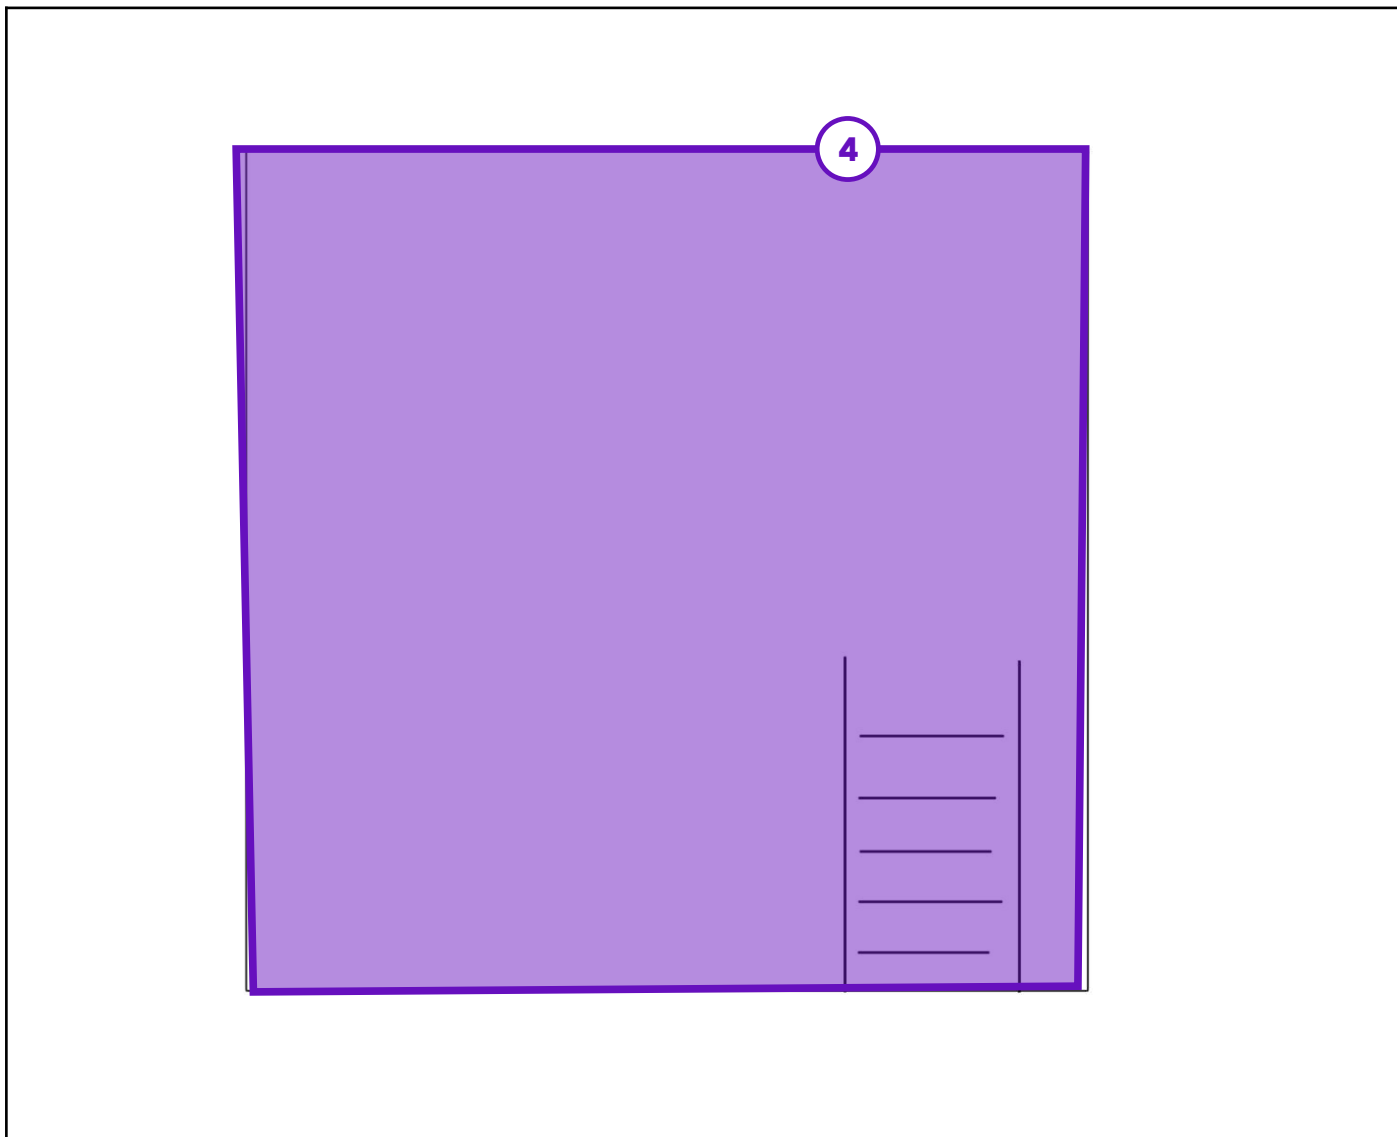
Plan 1.1: kelder

Beschrijving	Type	Actie
4. Kelder	Beperking	-

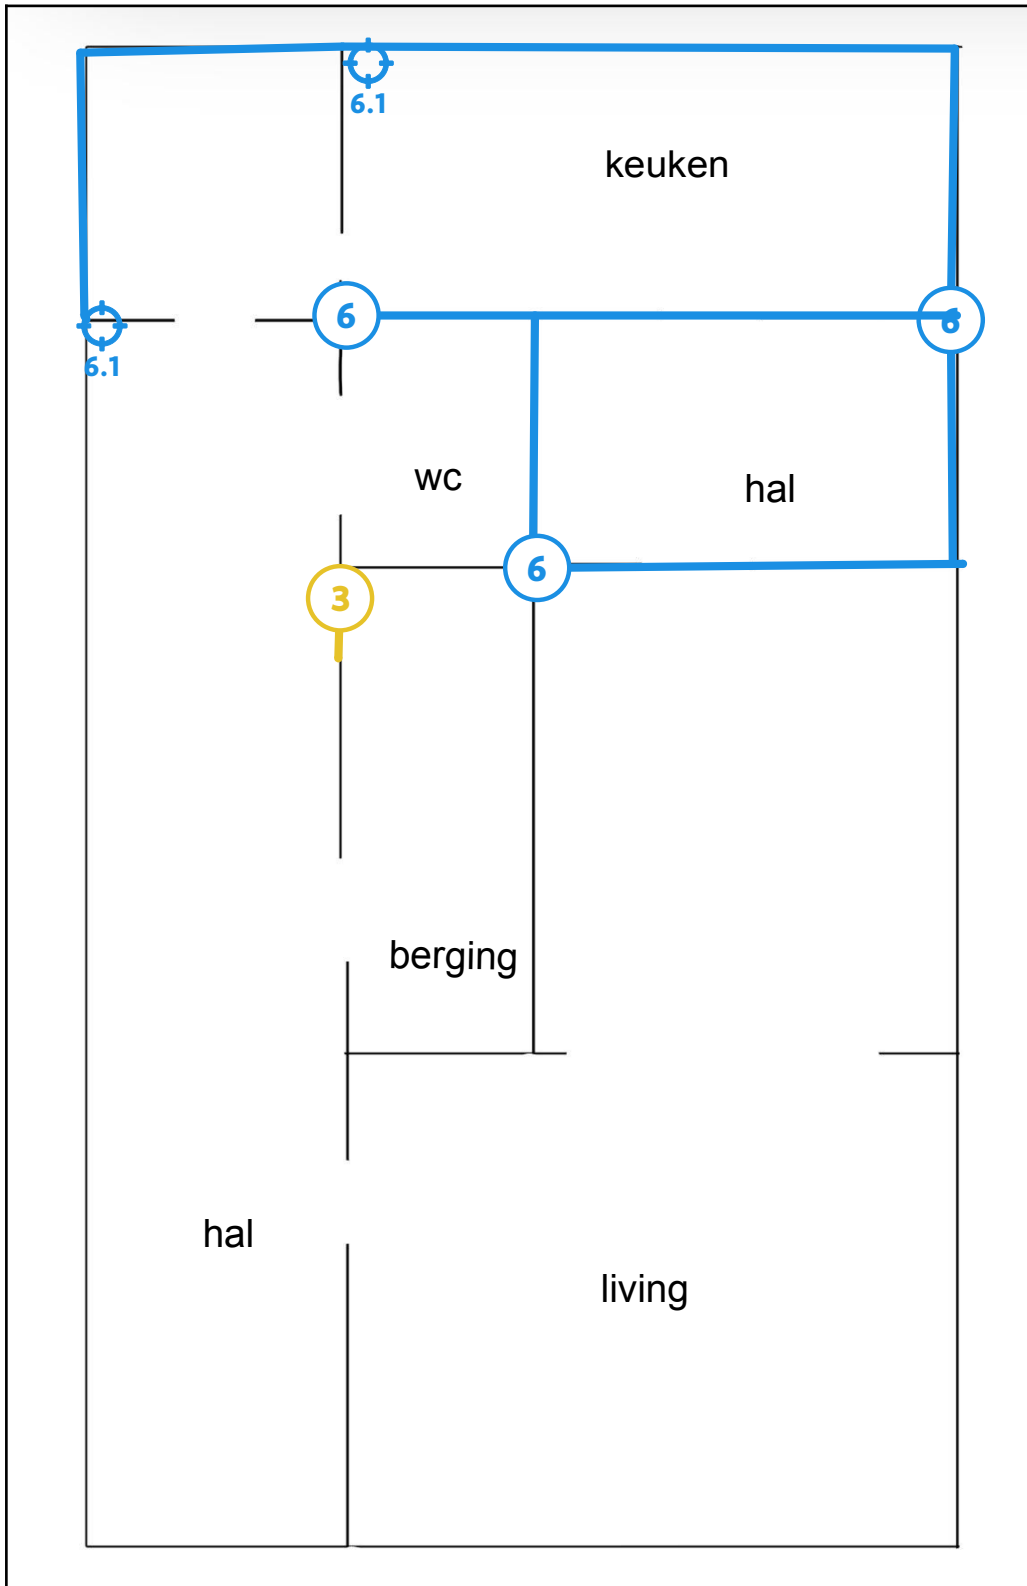
Plan 1.2: Gelijkvloers

3. Bakeliet elektrisch materiaal	Asbestmateriaal	Zorgvuldig beheren
6. Pleisterwerk muren	Geen asbest	-
6.1 Code: 23145/01	Mengmonster	-

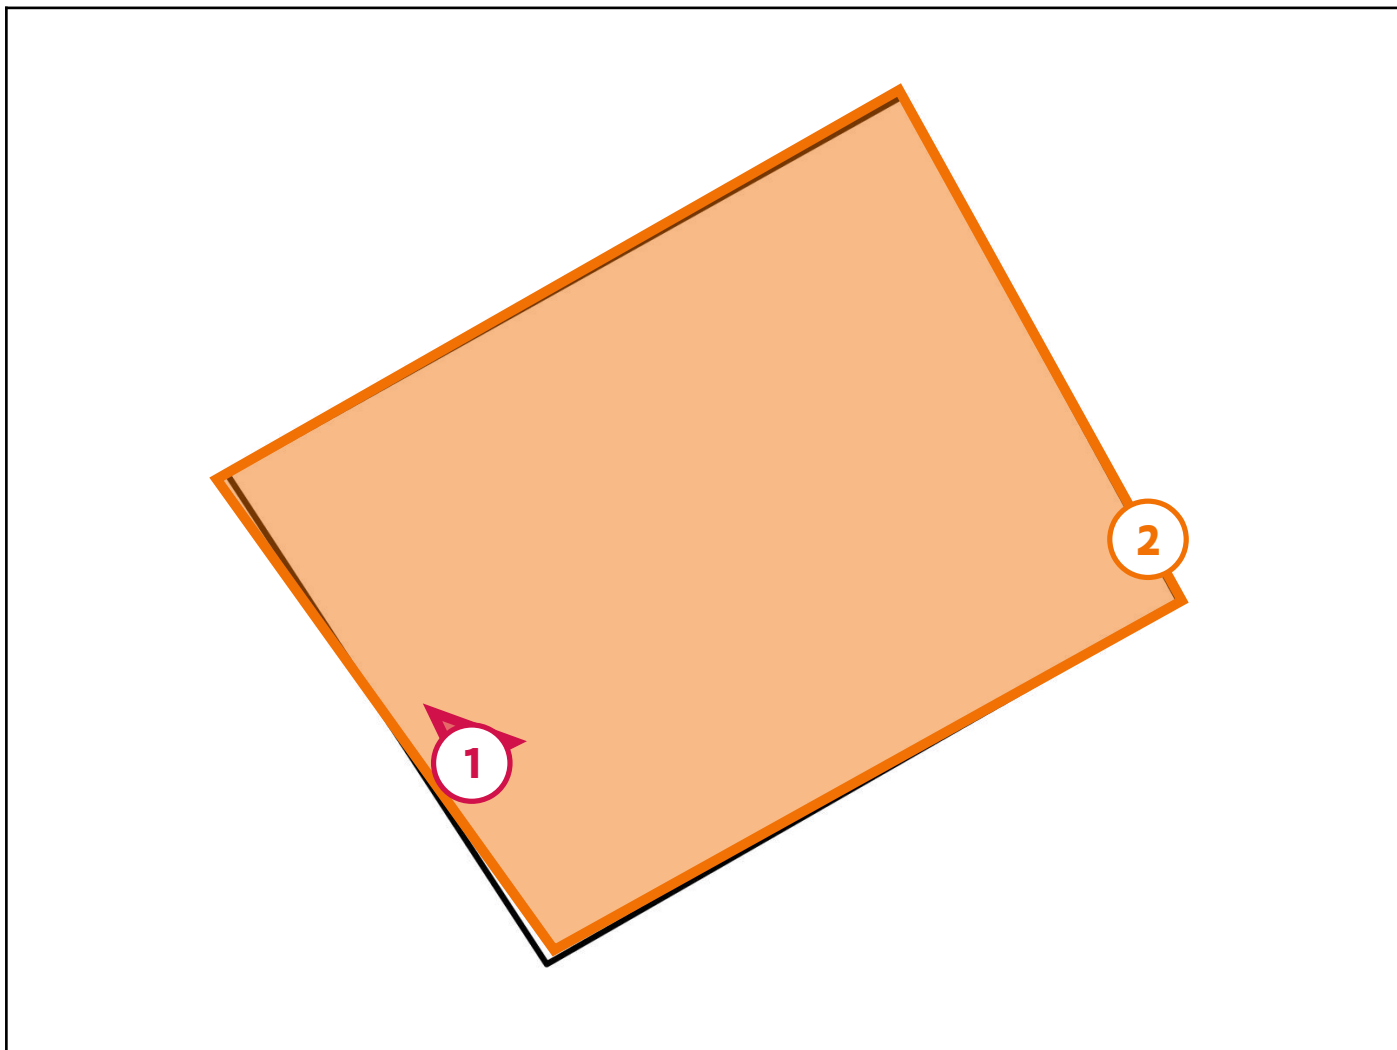
Plan 2.1: Bijgebouw plan

Beschrijving	Type	Actie
1. Reserve golfplaten	Asbestmateriaal	Dringend verwijderen
2. Dak tuinhuis	Asbestmateriaal	Verwijderen

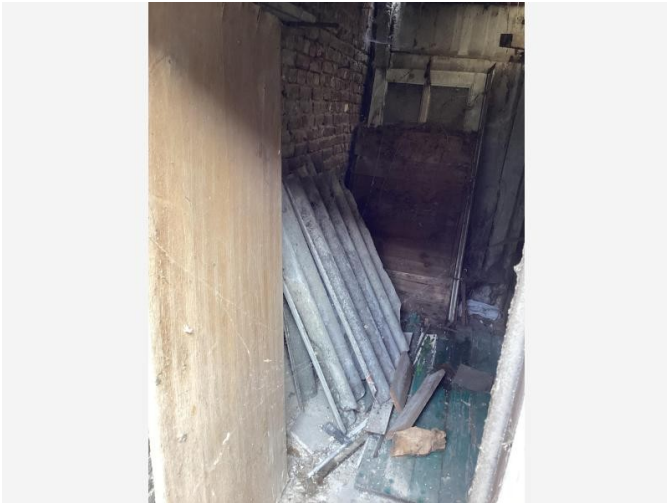
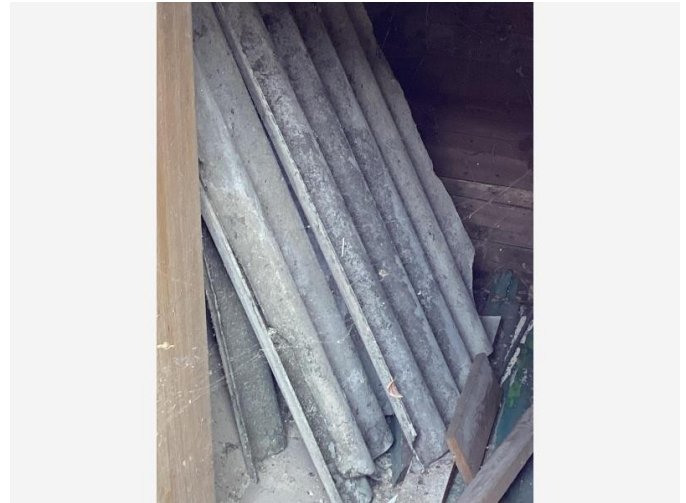
Dringend verwijderen

Beschrijving	Reserve golfplaten
Type afvalstof	Betreft stock-voorraad of gedemonteerde asbestmaterialen
Aanwezige resten	Aantal platen op stock in tuinhuis
Omgeving	Binnen
Primaire drager	Schuin dak
Asbestmaterialen	<ul style="list-style-type: none">Dak- en gevelbekleding - Golfplaat
Bindmiddel van asbestmateriaal	Cement
Gebondenheid op basis van bindmiddel	Hecht
Hoeveelheid (gewicht - aantal)	<ul style="list-style-type: none">20,00 kg - 1 stuk
Totaal gewicht	20,00 kg
Eenvoudig bereikbaar	Ja
Identificatiemethode	Vaststelling zonder monsternamen

- Verwijder het asbestafval.

- Eenvoudige handelingen: mag via doe-het-zelf of door werknemer(s) met opleidingsattest eenvoudige handelingen
De losse platen kunnen zonder risico worden verwijderd

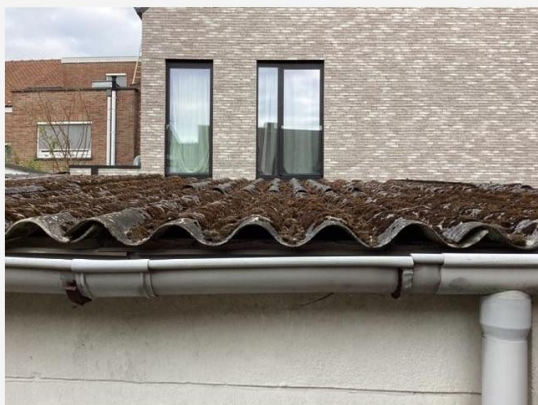
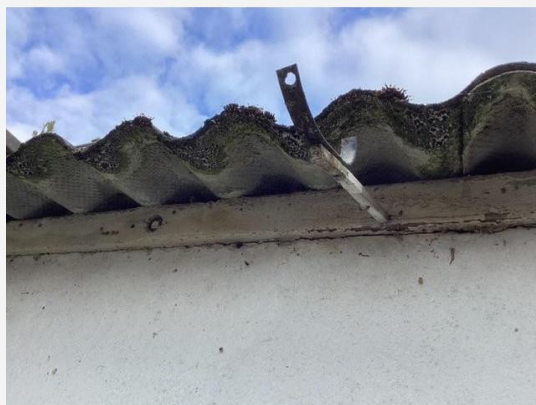
Het asbestmateriaal valt onder de mijlpaal van 2034.

Verwijderen

Eindbeoordeling materiaalrisico	Laag materiaalrisico en/of verlaagde kans op vezelvrijgave
---------------------------------	--

Gebondenheid	Categorie 1: hechtgebonden in oorsprong
Asbestsoort (vezeltype)	Alleen chrysotiel
Asbestconcentratie	Laag (< 50%)
Afschermingsgraad van het gehele materiaal	Geheel of deels vrij aan de buitenlucht
Toestand van het materiaal	Licht beschadigd, licht verweerd. Intact materiaal type Pical – asbestboard of categorie III 'gebondenheid'

Beschrijving	Dak tuinhuis
Omgeving	Grenst aan binnen- en buitenlucht
Primaire drager	Schuin dak
Asbestmateriaal	Dak- en gevelbekleding - Golfplaat
Bindmiddel van asbestmateriaal	Cement
Gebondenheid op basis van bindmiddel	Hecht
Hoeveelheid (oppervlakte - aantal)	• 30,00 m ² - 1 stuk
Totale oppervlakte	30,00 m ²
Eenvoudig bereikbaar	Ja
Bevestigingswijze	• Los (al dan niet bedekt)

- Zorg voor een veilig beheer. Vermijd het beschadigen van het asbestmateriaal. Controleer de toestand jaarlijks op wijzigingen.
- Hemelwater dat afspoelt van asbestcement daken of gevels kan asbestdeeltjes bevatten. Gebruik het enkel voor gesloten circuits (bv. spoelen toiletten). Reinig na het vervangen van het dak of de gevel de dakgoten en regenwaterput of -ton om asbesthoudend sediment of slib te verwijderen

- Eenvoudige handelingen: mag via doe-het-zelf of door werknemer(s) met opleidingsattest eenvoudige handelingen
De golfplaten liggen los en kunnen hierdoor zonder risico worden verwijderd.

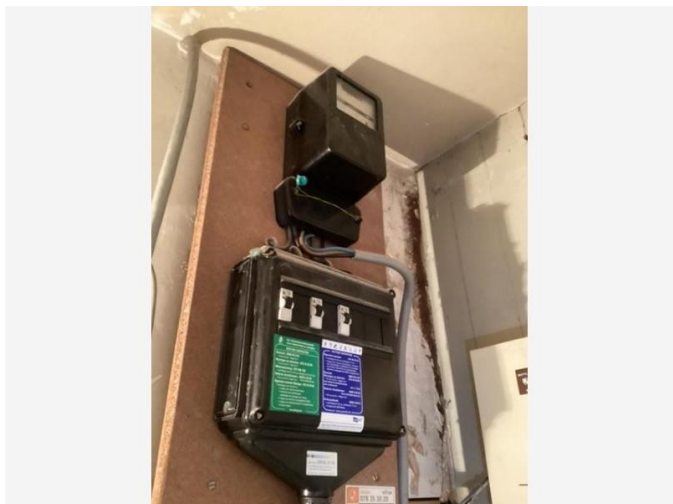
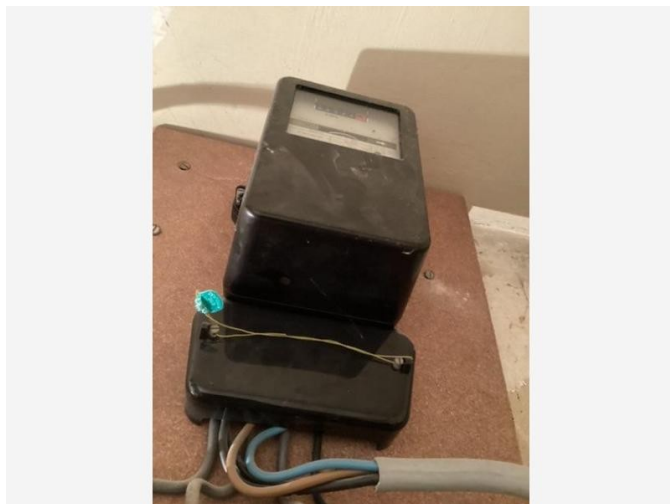
Het asbestmateriaal valt onder de mijlpaal van 2040.

Zorgvuldig beheren

Eindbeoordeling materiaalrisico	Zeer laag materiaalrisico en/of zeer lage kans op vezelvrijgave
---------------------------------	---

Gebondenheid	Categorie 1: hechtgebonden in oorsprong
Asbestsoort (vezeltype)	Alleen chrysotiel
Asbestconcentratie	Laag (< 50%)
Afschermingsgraad van het gehele materiaal	Geheel of deels (ook) vrij aan de binnenlucht
Toestand van het materiaal	Onbeschadigd, niet verweerd

Beschrijving	Bakeliet elektrisch materiaal
Omgeving	Binnen
Primaire drager	Binnenwand
Asbestmateriaal	Plaat, paneel, tablet - Type Bakeliet
Bindmiddel van asbestmateriaal	Kunststof of -hars
Gebondenheid op basis van bindmiddel	Hecht
Hoeveelheid (oppervlakte - dikte - aantal)	• 1,00 m ² - 0,50 cm - 1 stuk
Totaal volume	0,005 m ³
Eenvoudig bereikbaar	Ja
Bevestigingswijze	• Geschroefd
Identificatiemethode	Vaststelling zonder monsternamen

- Zorg voor een veilig beheer. Vermijd het beschadigen van het asbestmateriaal. Controleer de toestand jaarlijks op wijzigingen.
- Zorg voor een veilig beheer en verwijder dit asbestmateriaal wanneer het bij werken eenvoudig bereikbaar wordt. Controleer de toestand jaarlijks op wijzigingen.

- Eenvoudige handelingen: mag via doe-het-zelf of door werknemer(s) met opleidingsattest eenvoudige handelingen
De toepassing kan op een veilige manier worden verwijderd

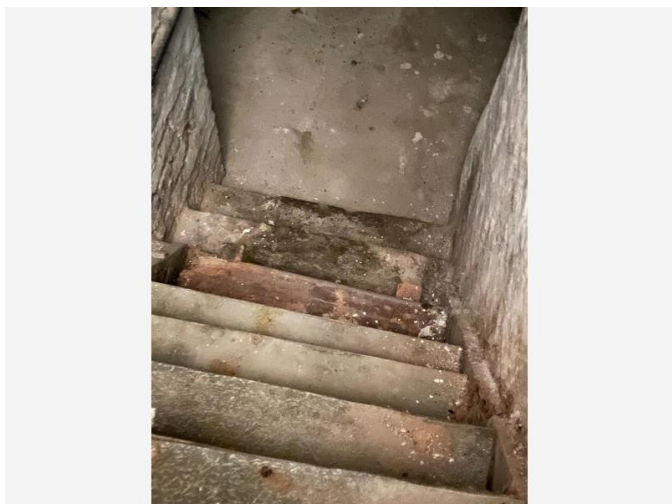
Situeringfoto

Permanente beperking

Reden: Er is geen volledige risicobeoordeling mogelijk

Uitleg van de asbestdeskundige: De kelder trap was beschadigd, niet veilig om te betreden

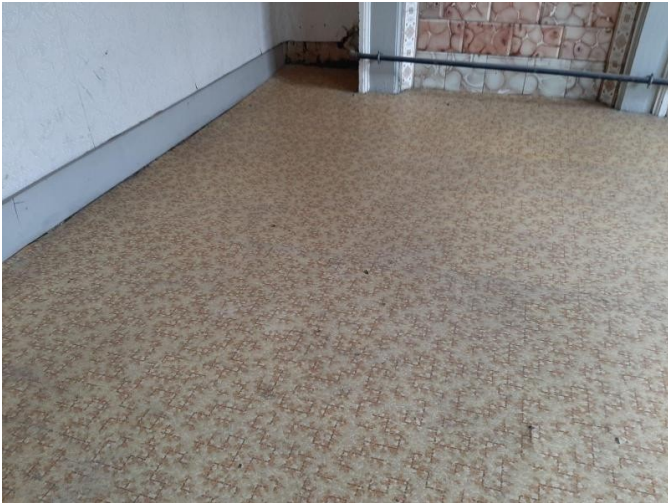
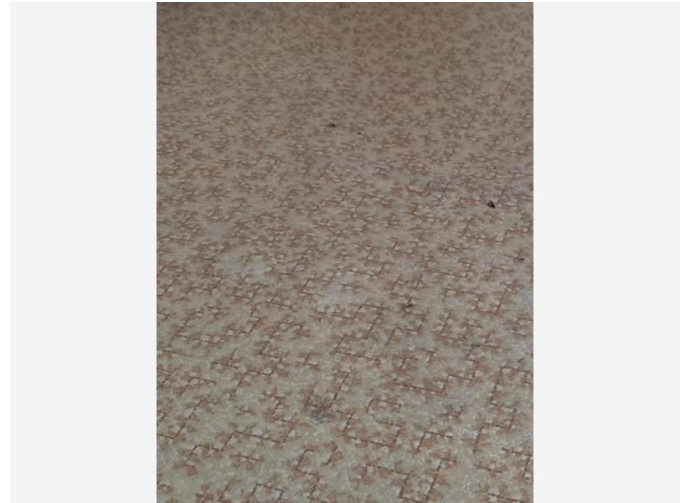
Fiche 5: Vinyl 1ste verdiep

Geen asbest

#	Type	Referentie	Resultaat
5.1	Puntmonster	23145/03	Geen asbest

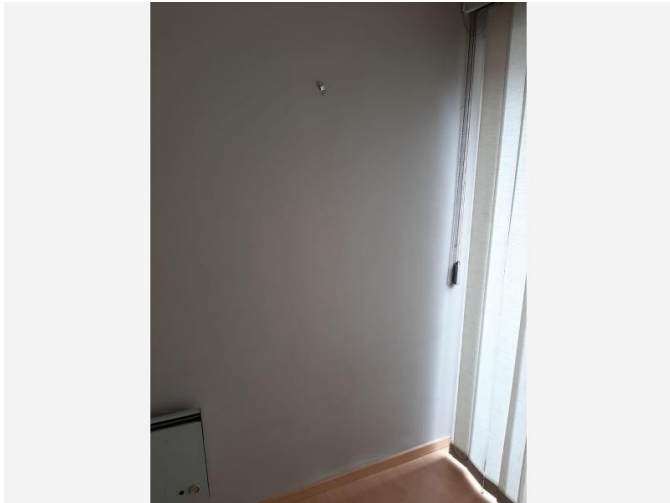
Geen asbest

#	Type	Referentie	Resultaat
6.1	Mengmonster	23145/01	Geen asbest

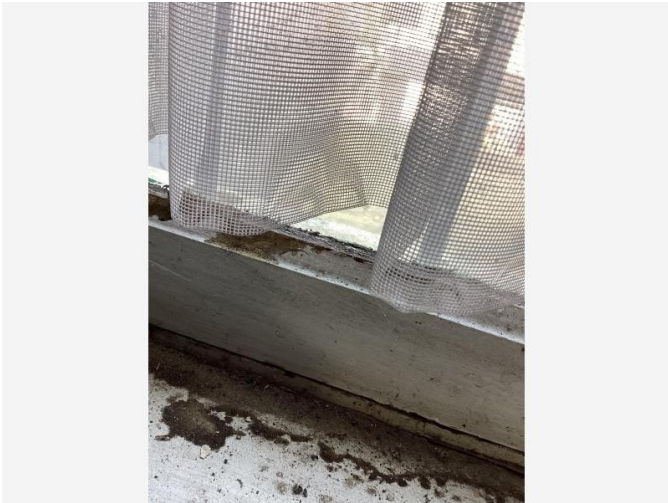
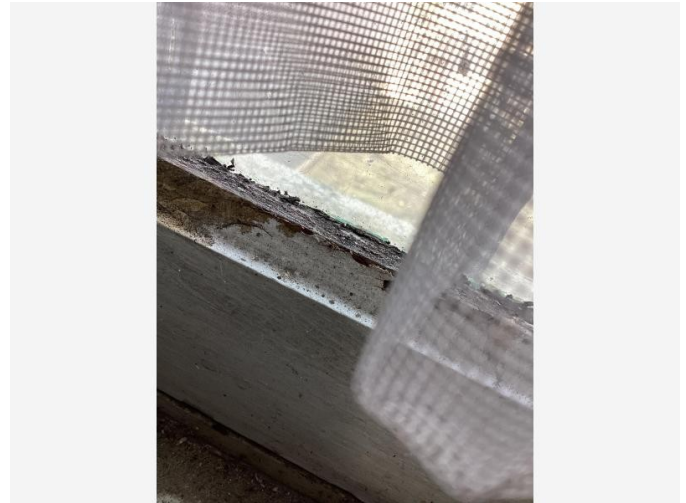
Geen asbest

#	Type	Referentie	Resultaat
7.1	Puntmonster	23145/02	Geen asbest
