Asbestinventarisatetest

Leuvensesteenweg 661, 1930 Zaventem

Attestnummer : 20230802-000013.000

Uitgegeven op : 02.08.2023

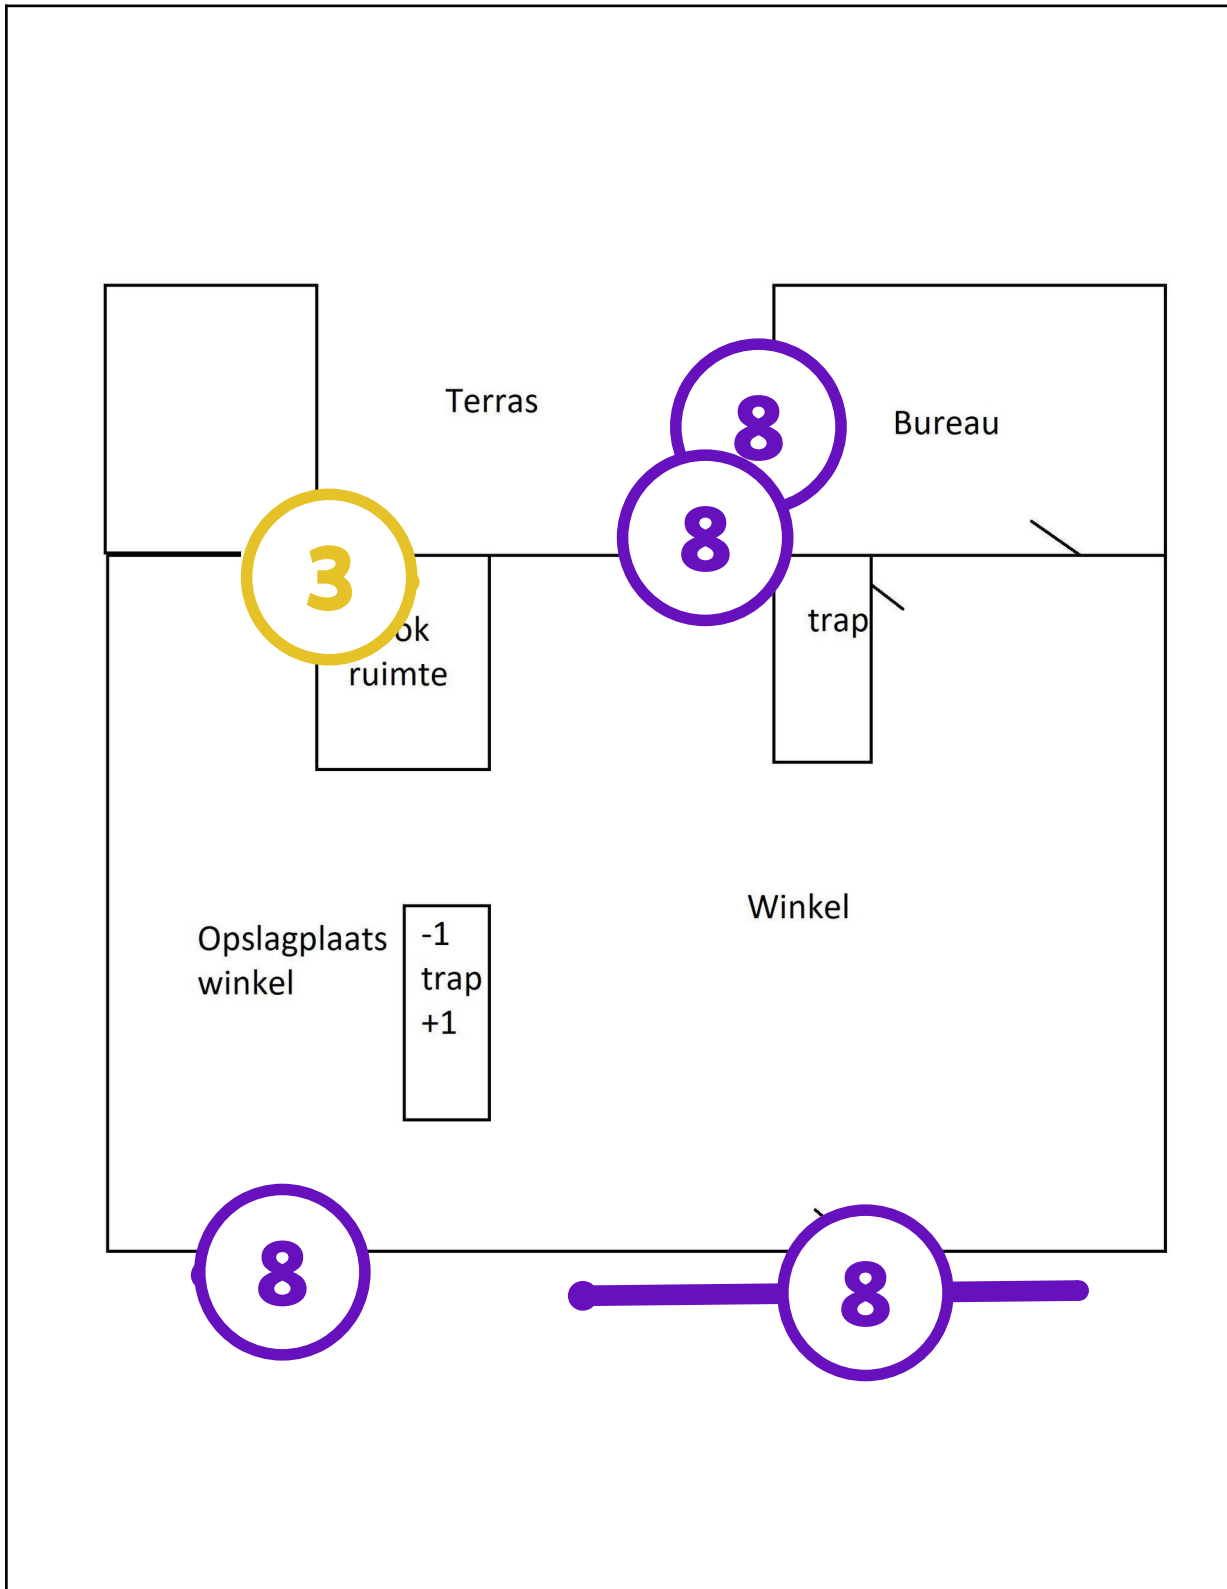
Plan 1.1: Schets gebouw glv

3. bakeliet	Asbestmateriaal	Zorgvuldig beheren
8. ramen en deuren buitenschil	Advies	-

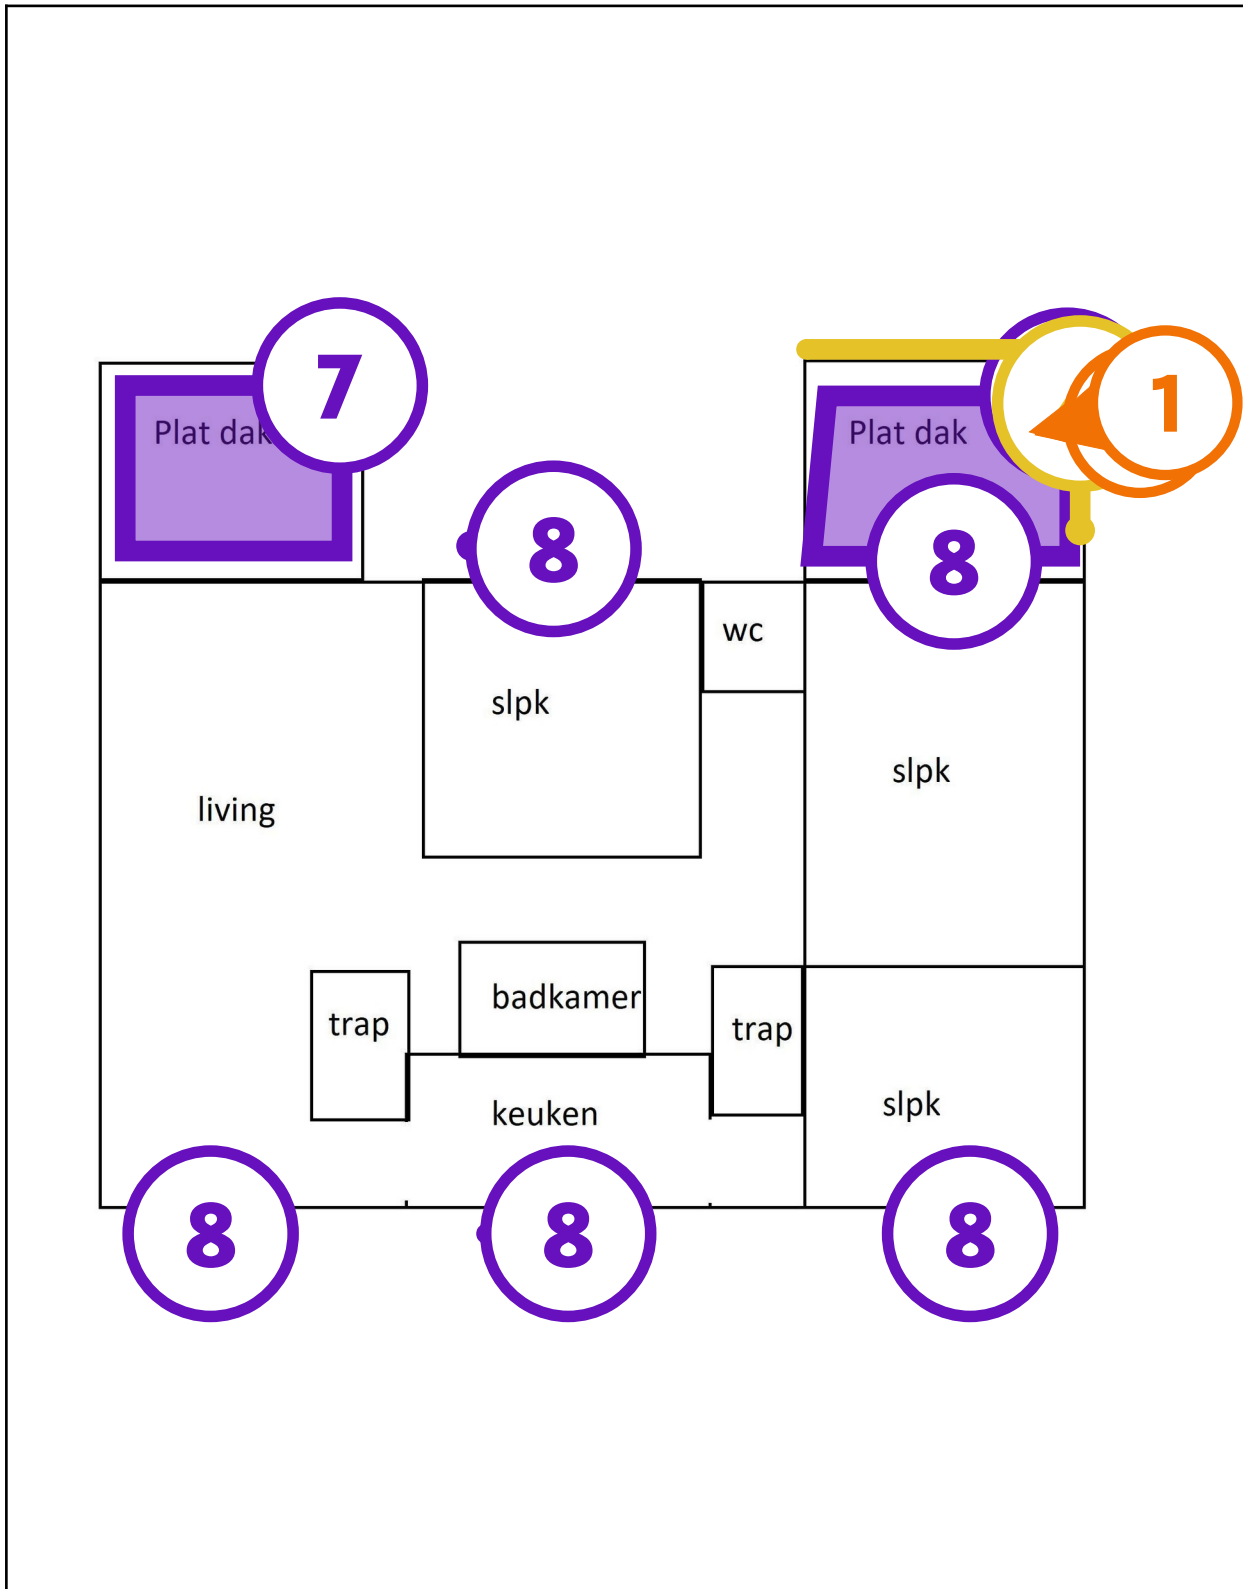
Plan 1.2: Schets gebouw +1

1. schouwhoed	Asbestmateriaal	Verwijderen
2. schouwbus	Asbestmateriaal	Verwijderen
4. deksteen	Asbestmateriaal	Zorgvuldig beheren
7. bitumen plat dak	Beperking	-
8. ramen en deuren buitenschil	Advies	-

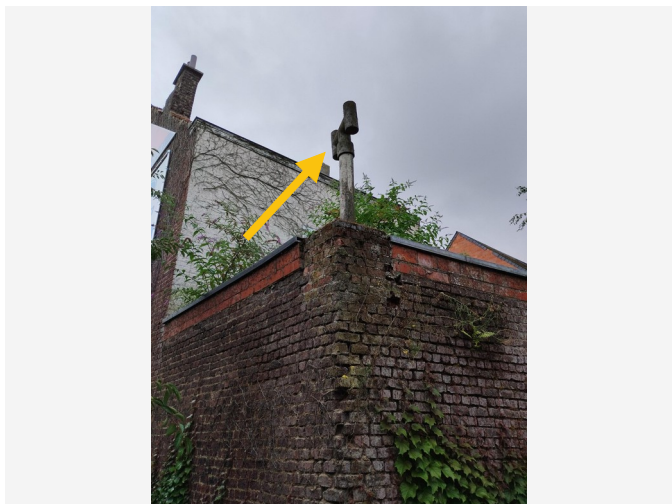
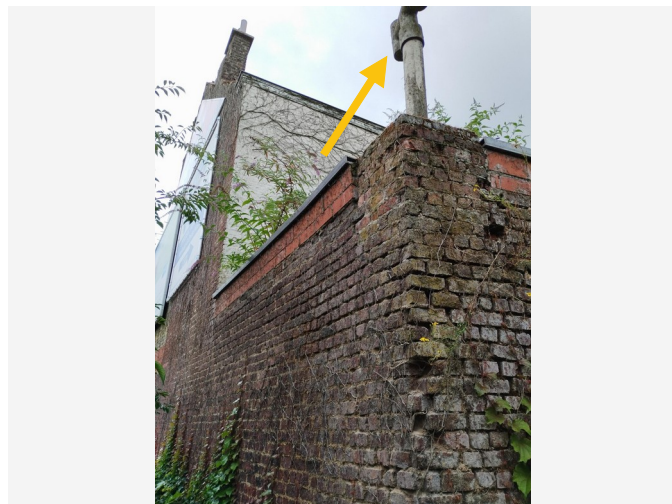
Het asbestmateriaal valt onder de mijlpaal van 2034.

Eindbeoordeling materiaalrisico	Laag materiaalrisico en/of verlaagde kans op vezelvrijgave
---------------------------------	--

Gebondenheid	Categorie 1: hechtgebonden in oorsprong
Asbestsoort (vezeltype)	Crocidoliet aanwezig
Asbestconcentratie	Laag (< 50%)
Afschermingsgraad van het gehele materiaal	Geheel of deels vrij aan de buitenlucht
Toestand van het materiaal	Licht beschadigd, licht verweerd. Intact materiaal type Pical – asbestboard of categorie III 'gebondenheid'

Beschrijving	schouwhoed
Omgeving	Buiten
Primaire drager	Plat dak
Asbestmateriaal	Schouwhoed, ventilatiekap (anti-windval)
Bindmiddel van asbestmateriaal	Cement
Gebondenheid op basis van bindmiddel	Hecht
Hoeveelheid (gewicht - aantal)	• 5,00 kg - 1 stuk
Totaal gewicht	5,00 kg
Eenvoudig bereikbaar	Ja
Bevestigingswijze	• Geklemd

Verwijderen

- Zorg voor een veilig beheer. Vermijd het beschadigen van het asbestmateriaal. Controleer de toestand jaarlijks op wijzigingen.
- Voer bijkomende staalname(s) uit.

- Eenvoudige handelingen: mag via doe-het-zelf of door werknemer(s) met opleidingsattest eenvoudige handelingen
De schouwhoed kan voorzichtig losgebeiteld worden, extra bevochtigen om stof te voorkomen + dragen van de nodige beschermingsmiddelen (mondmasker ffp3, handschoenen, tyvec) Bij de gemeente/containerpark afsluitzakken halen om dubbel in te pakken en af te voeren naar het containerpark als hechtgebonden asbestafval.

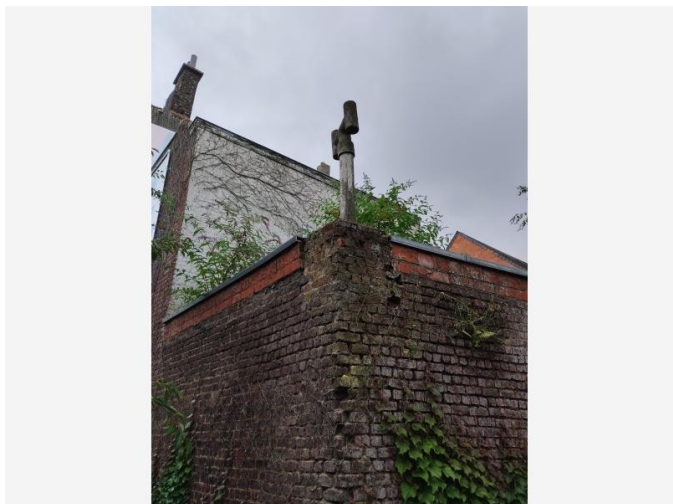
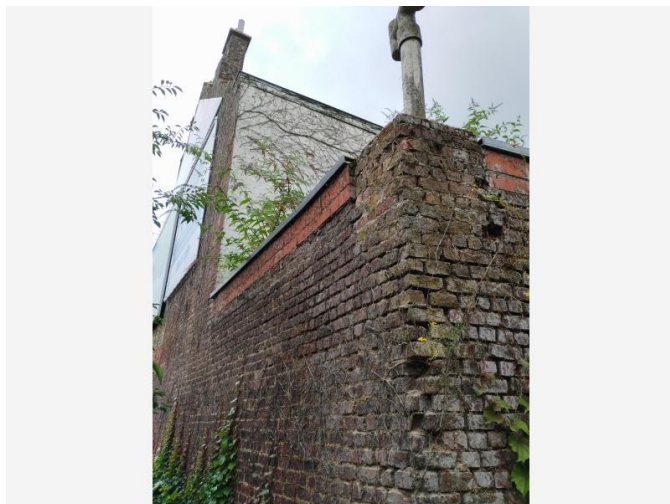
Het asbestmateriaal valt onder de mijlpaal van 2034.

Eindbeoordeling materiaalrisico	Laag materiaalrisico en/of verlaagde kans op vezelvrijgave
---------------------------------	--

Gebondenheid	Categorie 1: hechtgebonden in oorsprong
Asbestsoort (vezeltype)	Crocidoliet aanwezig
Asbestconcentratie	Laag (< 50%)
Afschermingsgraad van het gehele materiaal	Geheel of deels vrij aan de buitenlucht
Toestand van het materiaal	Licht beschadigd, licht verweerd. Intact materiaal type Pical – asbestboard of categorie III 'gebondenheid'

Beschrijving	schouwbus
Omgeving	Buiten
Primaire drager	Plat dak
Asbestmateriaal	Rookgaskanaal
Bindmiddel van asbestmateriaal	Cement
Gebondenheid op basis van bindmiddel	Hecht
Hoeveelheid (lengte - omtrek - dikte - aantal)	• 2,00 m - 100,00 cm - 1,00 cm - 1 stuk
Totaal volume	0,02 m ³
Eenvoudig bereikbaar	Ja

Verwijderen

- Zorg voor een veilig beheer. Vermijd het beschadigen van het asbestmateriaal. Controleer de toestand jaarlijks op wijzigingen.
- Voer bijkomende staalname(s) uit.

- Eenvoudige handelingen: mag via doe-het-zelf of door werknemer(s) met opleidingsattest eenvoudige handelingen
De buis kan voorzichtig losgebeiteld worden, extra bevochtigen om stof te voorkomen + dragen van de nodige beschermingsmiddelen (mondmasker ffp3, handschoenen, tyvec) Bij de gemeente/containerpark afsluitzakken halen om dubbel in te pakken en af te voeren naar het containerpark als hechtgebonden asbestafval.

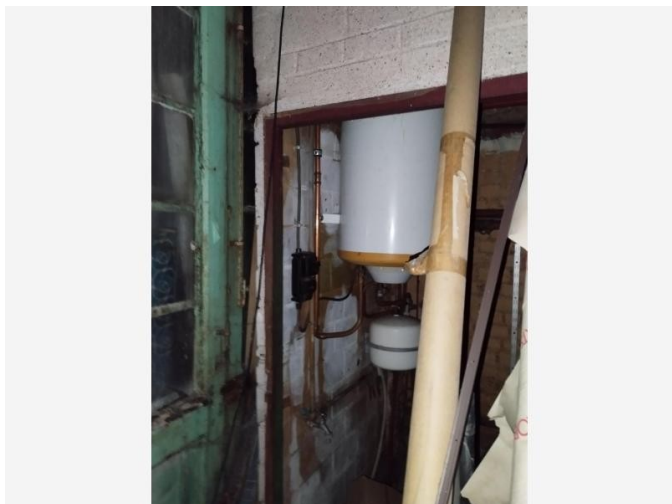
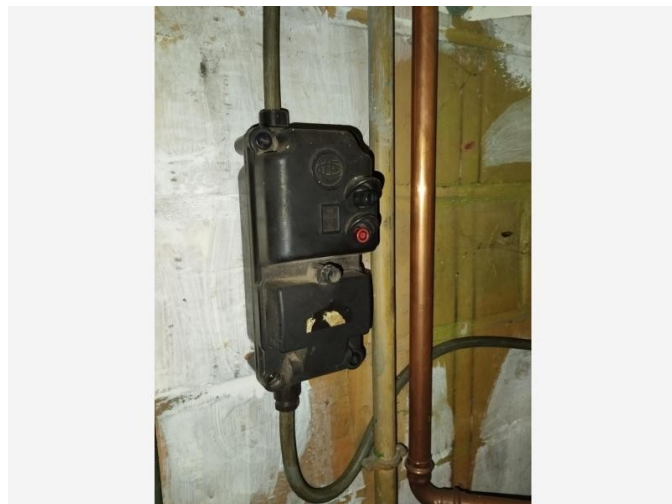
Het asbestmateriaal valt onder de mijlpaal van 2040.

Eindbeoordeling materiaalrisico	Laag materiaalrisico en/of verlaagde kans op vezelvrijgave
---------------------------------	--

Gebondenheid	Categorie 1: hechtgebonden in oorsprong
Asbestsoort (vezeltype)	Crocidoliet aanwezig
Asbestconcentratie	Laag (< 50%)
Afschermingsgraad van het gehele materiaal	Geheel of deels (ook) vrij aan de binnenlucht
Toestand van het materiaal	Onbeschadigd, niet verweerd

Beschrijving	bakeliet
Omgeving	Binnen
Primaire drager	Binnenwand
Asbestmateriaal	Plaat, paneel, tablet - Type Bakeliet
Bindmiddel van asbestmateriaal	Kunststof of -hars
Gebondenheid op basis van bindmiddel	Hecht
Hoeveelheid (oppervlakte - dikte - aantal)	• 0,20 m ² - 1,00 cm - 1 stuk
Totaal volume	0,002 m ³
Eenvoudig bereikbaar	Ja
Bevestigingswijze	• Geschroefd
Identificatiemethode	Vaststelling zonder monsternamen

Zorgvuldig beheren

- Verwijder dit asbestmateriaal zo snel mogelijk. Volg de toestand goed op.
- Voer bijkomende staalname(s) uit.

- Eenvoudige handelingen: mag via doe-het-zelf of door werknemer(s) met opleidingsattest eenvoudige handelingen
Schakelaars, stopcontacten en andere gelijkaardige toepassingen kunnen eenvoudig losgeschroefd worden --> EH doe-het-zelf. Afgesloten of verzegelde kast --> EH opgeleid techniek personeel 8u basisopleiding asbest.

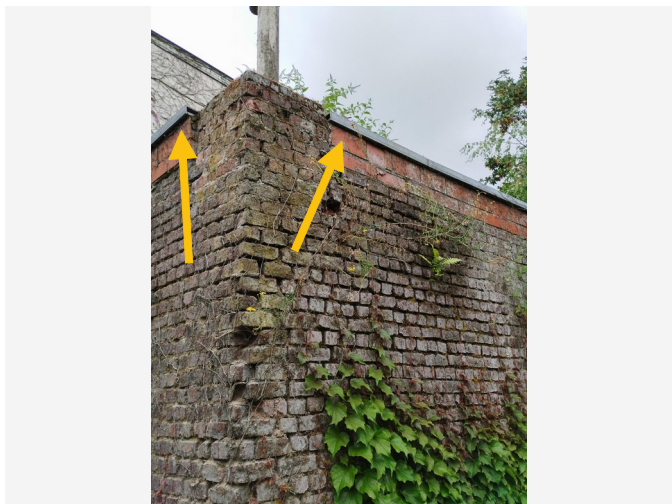
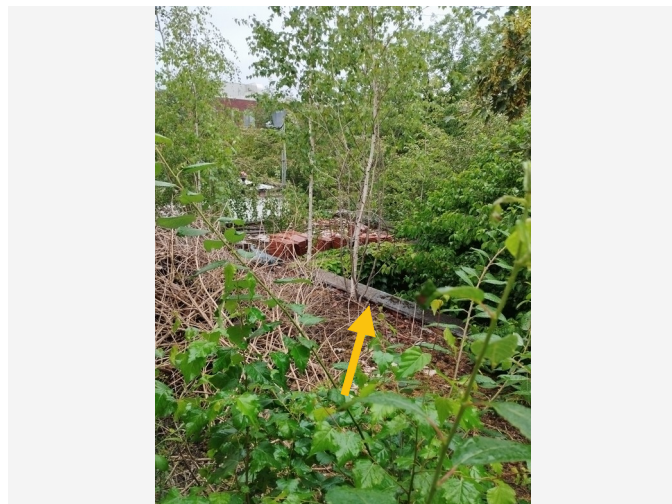
Het asbestmateriaal valt onder de mijlpaal van 2040.

Eindbeoordeling materiaalrisico	Laag materiaalrisico en/of verlaagde kans op vezelvrijgave
---------------------------------	--

Gebondenheid	Categorie 1: hechtgebonden in oorsprong
Asbestsoort (vezeltype)	Crocidoliet aanwezig
Asbestconcentratie	Laag (< 50%)
Afschermingsgraad van het gehele materiaal	Geheel of deels vrij aan de buitenlucht
Toestand van het materiaal	Licht beschadigd, licht verweerd. Intact materiaal type Pical – asbestboard of categorie III 'gebondenheid'

Beschrijving	deksteen
Omgeving	Buiten
Primaire drager	Wand buitenschil
Asbestmateriaal	Deksteen, muurkap - Hol
Bindmiddel van asbestmateriaal	Kunststof of -hars
Gebondenheid op basis van bindmiddel	Hecht
Hoeveelheid (gewicht - aantal)	<ul style="list-style-type: none">• 30,00 kg - 1 stuk
Totaal gewicht	30,00 kg
Eenvoudig bereikbaar	Ja
Bevestigingswijze	<ul style="list-style-type: none">• Verlijmd, ingegoten, versmeerd
Identificatiemethode	Vaststelling zonder monsternamen

Zorgvuldig beheren

- Zorg voor een veilig beheer. Vermijd het beschadigen van het asbestmateriaal. Controleer de toestand jaarlijks op wijzigingen.

- Eenvoudige handelingen: mag via doe-het-zelf of door werknemer(s) met opleidingsattest eenvoudige handelingen
De dekstenen kunnen voorzichtig losgebeiteld worden, extra bevochtigen om stof te voorkomen + dragen van de nodige beschermingsmiddelen (mondmasker ffp3, handschoenen, tyvec) verpakken in plastic folie en afvoeren naar het containerpark als hechtgebonden asbestafval.

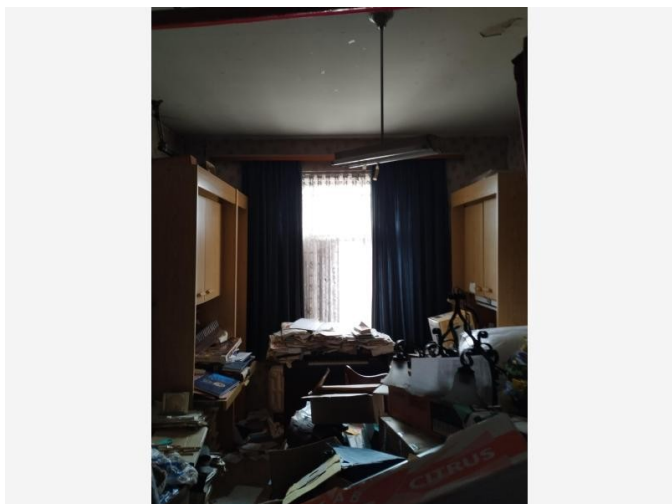
Situeringfoto

Tijdelijke beperking

Reden: Materiaal in opslag

Uitleg van de asbestdeskundige: Woning gedeelte +1 heeft pleisterwerk thv plafonds. Wegens teveel zaken op grond kon de ladder niet veilig geplaatst worden. (kledij, dozen, gereedschap). Slaapkamers rechterkant gebouw is pleisterwerk zichtbaar rechterkant gebouw valse plafonds (frigoliet en osb).

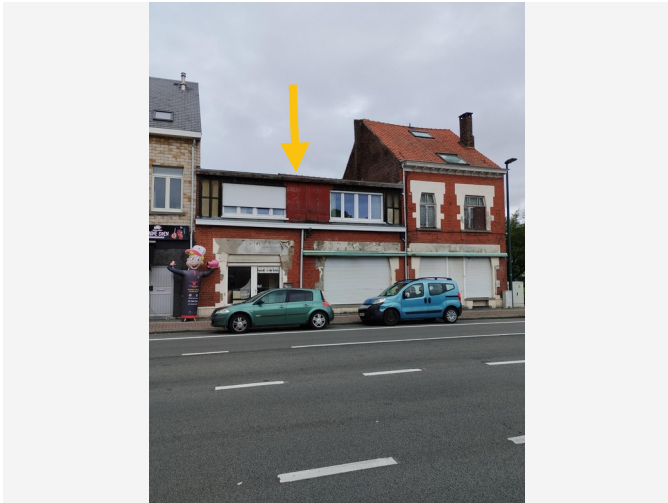
Situeringfoto

Permanente beperking

Reden: Het te onderzoeken materiaal situeert zich hoger dan 3,50 m te rekenen vanaf een veilige ondergrond

Uitleg van de asbestdeskundige: Beperking tot controle plat dak linkerkant gebouw.

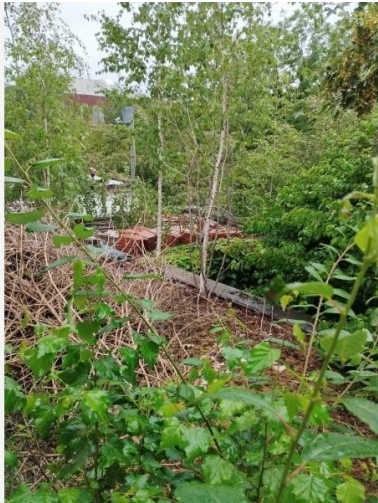
Situeringfoto

Permanente beperking

Reden: Overwoekerende vegetatie

Uitleg van de asbestdeskundige: Roofing nauwelijks zichtbaar door vegetatie.

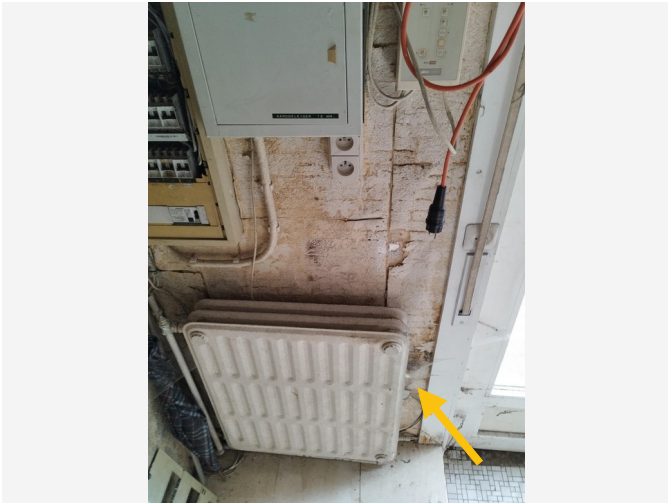
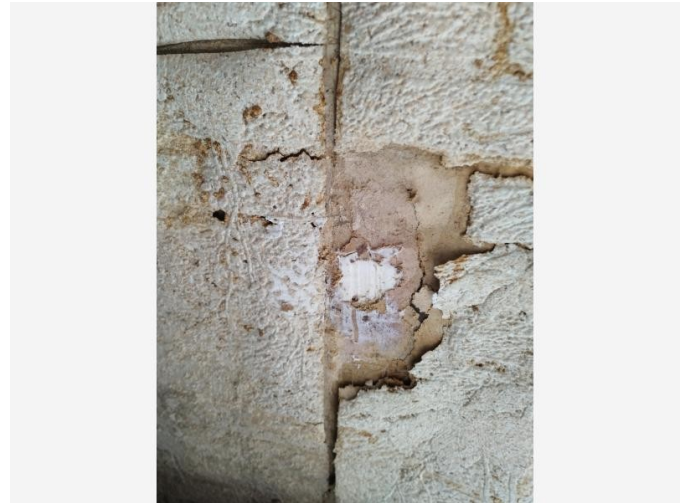
Geen asbest

#	Type	Referentie	Resultaat
9.1	Mengmonster	001	Geen asbest

Beschrijving	muurpleister
Omgeving	Binnen
Primaire drager	Binnenwand
