Asbestinventarisatetest

Neerpoortenstraat 11, 3040 Huldenberg

Attestnummer : 20230816-000047.000

Uitgegeven op : 16.08.2023

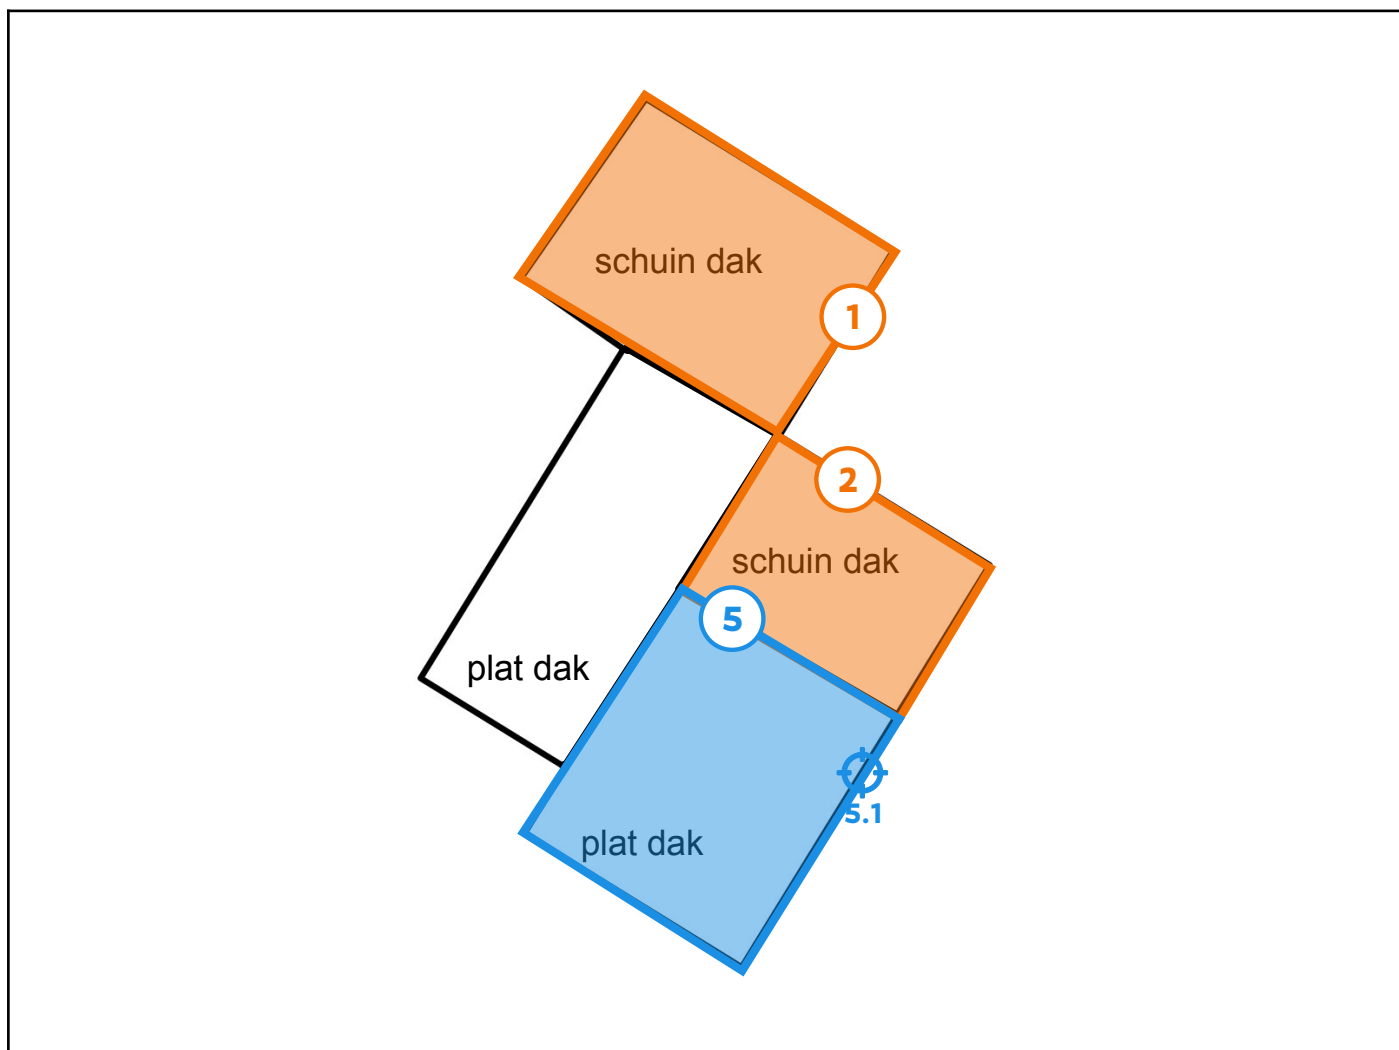
Plan 1.3: dakplan

Beschrijving	Type	Actie
1. Dak bijgebouw	Asbestmateriaal	Verwijderen
2. Dak woonhuis	Asbestmateriaal	Verwijderen
5. Roofing plat dak keuken	Geen asbest	-
5.1 Code: M03	Puntmonster	-

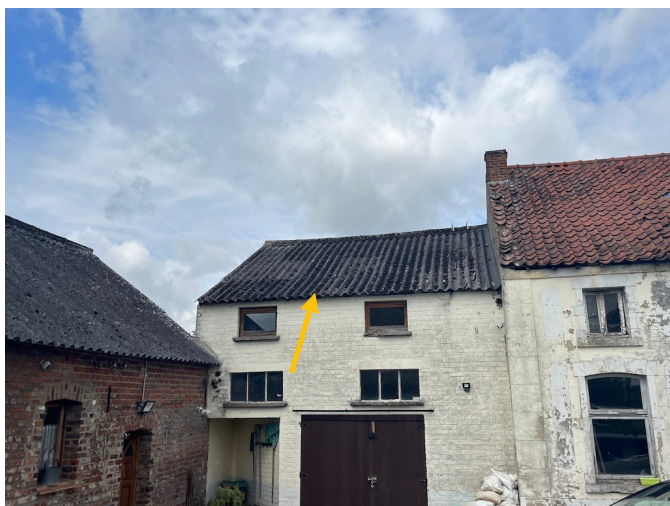
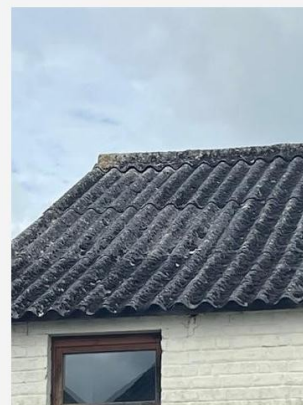
Het asbestmateriaal valt onder de mijlpaal van 2034.

Eindbeoordeling materiaalrisico	Verhoogd materiaalrisico en/of verhoogde kans op vezelvrijgave
---------------------------------	--

Gebondenheid	Categorie 1: hechtgebonden in oorsprong
Asbestsoort (vezeltype)	Crocidoliet aanwezig
Asbestconcentratie	Laag (< 50%)
Afschermingsgraad van het gehele materiaal	Geheel of deels vrij aan de buitenlucht
Toestand van het materiaal	Matig beschadigd, matig verweerd

Beschrijving	Dak bijgebouw
Omgeving	Buiten
Primaire drager	Schuin dak
Asbestmateriaal	Dak- en gevelbekleding - Golfplaat
Bindmiddel van asbestmateriaal	Cement
Gebondenheid op basis van bindmiddel	Hecht
Hoeveelheid (oppervlakte - aantal)	• 50,00 m ² - 1 stuk
Totale oppervlakte	50,00 m ²
Eenvoudig bereikbaar	Ja
Bevestigingswijze	• Geschroefd
Identificatiemethode	Vaststelling zonder monsternamen

Verwijderen

- Zorg voor een veilig beheer. Vermijd het beschadigen van het asbestmateriaal. Controleer de toestand jaarlijks op wijzigingen.

- Eenvoudige handelingen: mag via doe-het-zelf of door werknemer(s) met opleidingsattest eenvoudige handelingen
Het is een hechtgebonden buitentoepassing. Vermijd het breken van de platen. Verpak en voer af volgens de voorschriften van het containerpark.

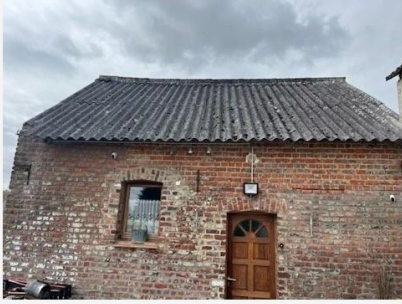
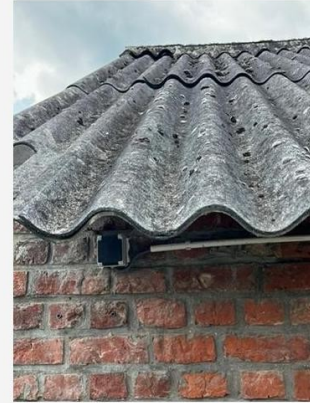
Het asbestmateriaal valt onder de mijlpaal van 2034.

Eindbeoordeling materiaalrisico	Verhoogd materiaalrisico en/of verhoogde kans op vezelvrijgave
---------------------------------	--

Gebondenheid	Categorie 1: hechtgebonden in oorsprong
Asbestsoort (vezeltype)	Crocidoliet aanwezig
Asbestconcentratie	Laag (< 50%)
Afschermingsgraad van het gehele materiaal	Geheel of deels vrij aan de buitenlucht
Toestand van het materiaal	Matig beschadigd, matig verweerd

Beschrijving	Dak woonhuis
Omgeving	Buiten
Primaire drager	Schuin dak
Asbestmateriaal	Dak- en gevelbekleding - Golfplaat
Bindmiddel van asbestmateriaal	Cement
Gebondenheid op basis van bindmiddel	Hecht
Hoeveelheid (oppervlakte - aantal)	<ul style="list-style-type: none">• 45,00 m² - 1 stuk
Totale oppervlakte	45,00 m ²
Eenvoudig bereikbaar	Ja
Bevestigingswijze	<ul style="list-style-type: none">• Geschroefd
Identificatiemethode	Vaststelling zonder monsternamen

Verwijderen

- Zorg voor een veilig beheer. Vermijd het beschadigen van het asbestmateriaal. Controleer de toestand jaarlijks op wijzigingen.

- Eenvoudige handelingen: mag via doe-het-zelf of door werknemer(s) met opleidingsattest eenvoudige handelingen
Het is een hechtgebonden buitentoepassing. Vermijd het breken van de platen. Verpak en voer af volgens de voorschriften van het containerpark.

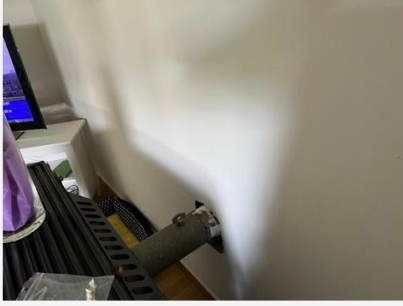
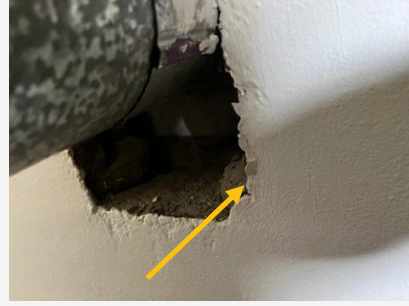
Fiche 3: Wandpleister woonkamer

Geen asbest

#	Type	Referentie	Resultaat
3.1	Puntmonster	M01	Geen asbest

Beschrijving	Wandpleister woonkamer
Omgeving	Binnen
Primaire drager	Binnenwand
Bindmiddel van materiaal	Gips - kalk

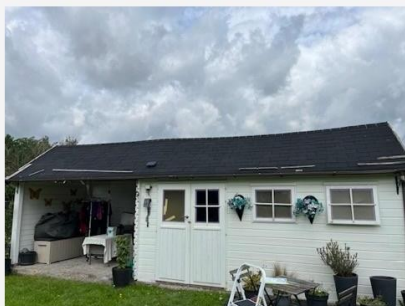
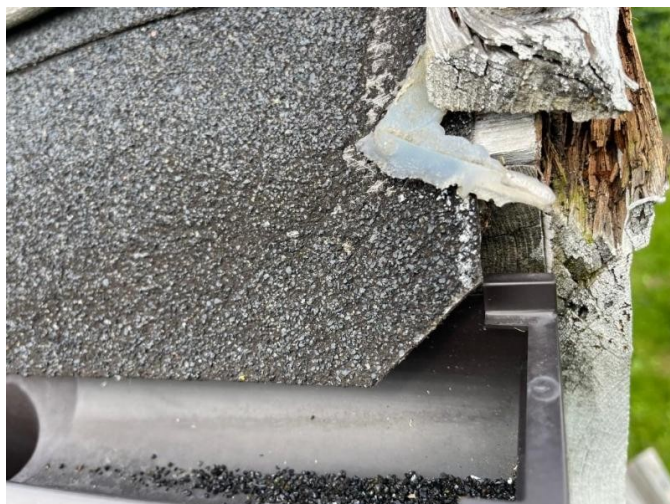
Fiche 4: Dak tuinhuis

Geen asbest

#	Type	Referentie	Resultaat
4.1	Puntmonster	M02	Geen asbest

Beschrijving	Dak tuinhuis
Omgeving	Buiten
Primaire drager	Schuin dak
Bindmiddel van materiaal	Bitumen (roofing, teer, asfalt)

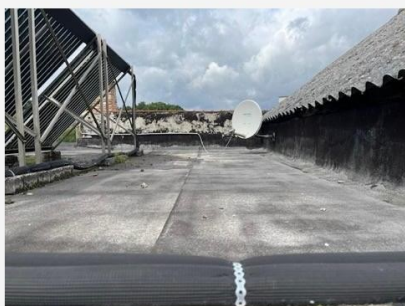
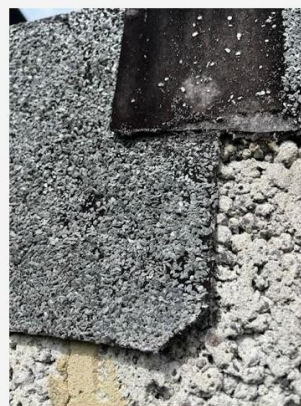
Fiche 5: Roofing plat dak keuken

Geen asbest

#	Type	Referentie	Resultaat
5.1	Puntmonster	M03	Geen asbest

Beschrijving	Roofing plat dak keuken
Omgeving	Buiten
Primaire drager	Plat dak
Bindmiddel van materiaal	Bitumen (roofing, teer, asfalt)
