Asbestinventarisatetest

Speiestraat 70, 8940 Wervik

Attestnummer : 20230903-000017.000

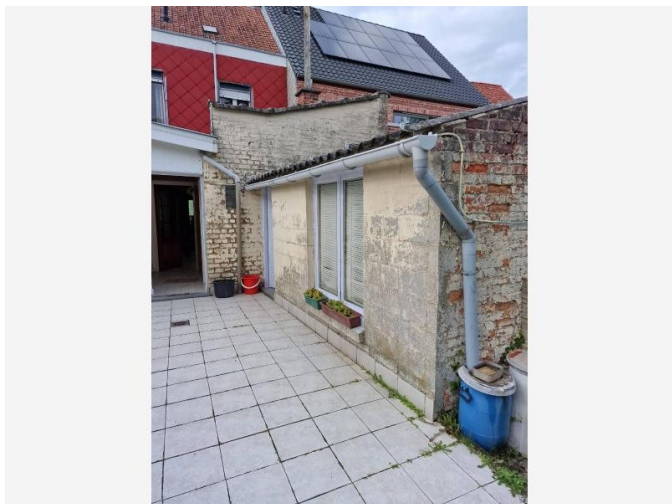
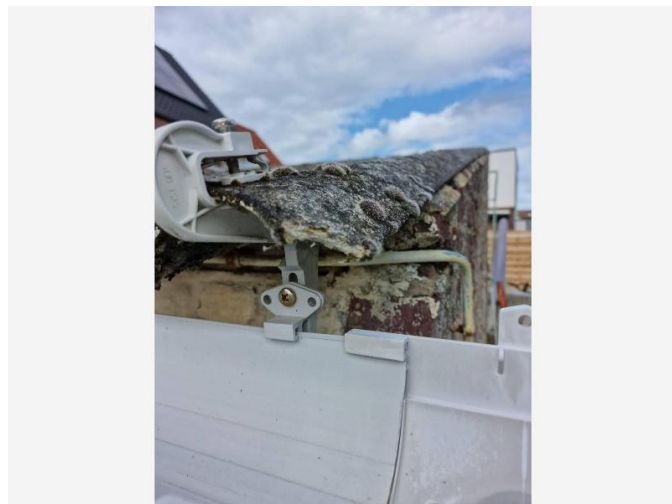
Het asbestmateriaal valt onder de mijlpaal van 2034.

Eindbeoordeling materiaalrisico	Hoog materiaalrisico en/of hoge kans op vezelvrijgave
---------------------------------	---

Gebondenheid	Categorie 1: hechtgebonden in oorsprong
Asbestsoort (vezeltype)	Crocidoliet aanwezig
Asbestconcentratie	Laag (< 50%)
Afschermingsgraad van het gehele materiaal	Geheel of deels (ook) vrij aan de binnenlucht
Toestand van het materiaal	Zwaar beschadigd, zwaar verweerd

#	Type	Referentie	Resultaat
1.1	Puntmonster	MM08	Crocidoliet, Chrysotiel

Beschrijving	MM08 GOLFPLATEN
Omgeving	Buiten
Primaire drager	Schuin dak
Asbestmateriaal	Dak- en gevelbekleding - Golfplaat
Bindmiddel van asbestmateriaal	Cement
Gebondenheid op basis van bindmiddel	Hecht

- Verwijder dit asbestmateriaal zo snel mogelijk. Volg de toestand goed op.
- Hemelwater dat afspoelt van asbestcement daken of gevels kan asbestdeeltjes bevatten. Gebruik het enkel voor gesloten circuits (bv. spoelen toiletten). Reinig na het vervangen van het dak of de gevel de dakgoten en regenwaterput of -ton om asbesthoudend sediment of slib te verwijderen

- Eenvoudige handelingen: mag via doe-het-zelf of door werknemer(s) met opleidingsattest eenvoudige handelingen
GEBRUIK PBM
- Eenvoudige handelingen: enkel door erkend asbestverwijderaar
DOE ENKEL BEROEP OP EEN ERKEND ASBESTVERWIJDERAAR.

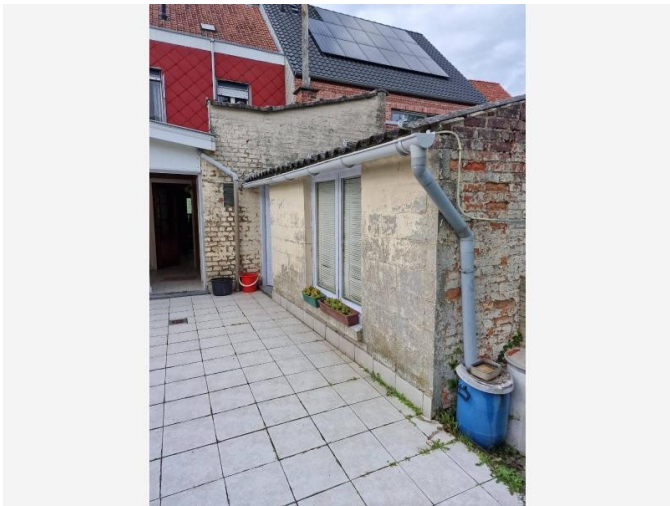
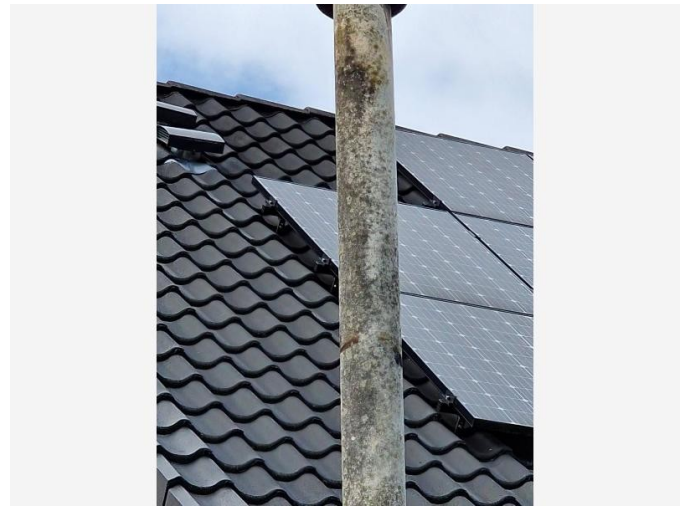
Het asbestmateriaal valt onder de mijlpaal van 2040.

Eindbeoordeling materiaalrisico	Hoog materiaalrisico en/of hoge kans op vezelvrijgave
---------------------------------	---

Gebondenheid	Categorie 1: hechtgebonden in oorsprong
Asbestsoort (vezeltype)	Alleen chrysotiel
Asbestconcentratie	Laag (< 50%)
Afschermingsgraad van het gehele materiaal	Geheel of deels (ook) vrij aan de binnenlucht
Toestand van het materiaal	Zwaar beschadigd, zwaar verweerd

Beschrijving	BUIS SCHOUW
Omgeving	Buiten
Primaire drager	Plat dak
Asbestmateriaal	Buis, koker, leiding, pijp, doorvoer
Bindmiddel van asbestmateriaal	Cement
Gebondenheid op basis van bindmiddel	Hecht
Hoeveelheid (lengte - omtrek - dikte - aantal)	<ul style="list-style-type: none">• 3,00 m - 20,00 cm - 1,00 cm - 1 stuk
Totaal volume	0,006 m ³
Eenvoudig bereikbaar	Ja
Bevestigingswijze	<ul style="list-style-type: none">• Onbekend
Identificatiemethode	Vaststelling zonder monsternamen

- Verwijder dit asbestmateriaal zo snel mogelijk. Volg de toestand goed op.

- Eenvoudige handelingen: enkel door erkend asbestverwijderaar
DOE ENKEL BEROEP OP EEN ERKEND ASBESTVERWIJDERAAR

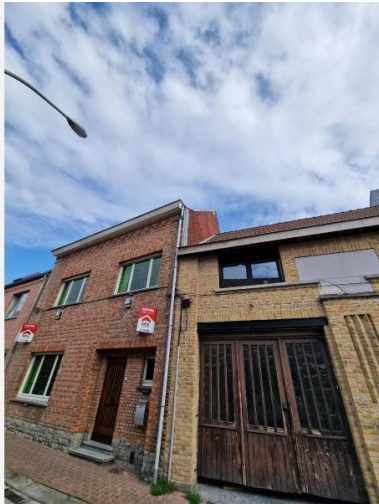
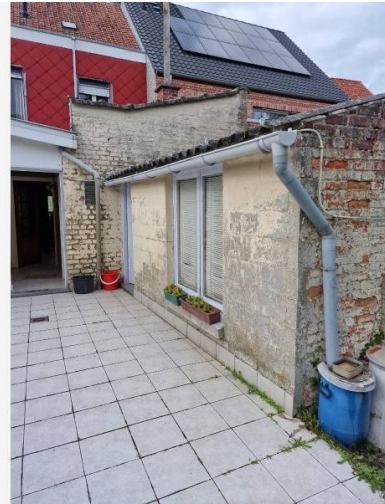
Het asbestmateriaal valt onder de mijlpaal van 2034.

Eindbeoordeling materiaalrisico	Verhoogd materiaalrisico en/of verhoogde kans op vezelvrijgave
---------------------------------	--

Gebondenheid	Categorie 1: hechtgebonden in oorsprong
Asbestsoort (vezeltype)	Alleen chrysotiel
Asbestconcentratie	Laag (< 50%)
Afschermingsgraad van het gehele materiaal	Geheel of deels vrij aan de buitenlucht
Toestand van het materiaal	Matig beschadigd, matig verweerd

#	Type	Referentie	Resultaat
3.1	Puntmonster	MM10	Chrysotiel

Beschrijving	MM10 LEIEN ACHTERGEVEL + ZIJGEVEL
Omgeving	Buiten
Primaire drager	Wand buitenschil
Asbestmateriaal	Dak- en gevelbekleding - Lei, shingle
Bindmiddel van asbestmateriaal	Cement
Gebondenheid op basis van bindmiddel	Hecht
Hoeveelheid (oppervlakte - aantal)	• 50,00 m ² - 1 stuk
Totale oppervlakte	50,00 m ²

- Verwijder dit asbestmateriaal zo snel mogelijk. Volg de toestand goed op.

- Eenvoudige handelingen: mag via doe-het-zelf of door werknemer(s) met opleidingsattest eenvoudige handelingen
GEBRUIK PBM
- Eenvoudige handelingen: enkel door erkend asbestverwijderaar
DOE ENKEL BEROEP OP EEN ERKEND ASBESTVERWIJDERAAR

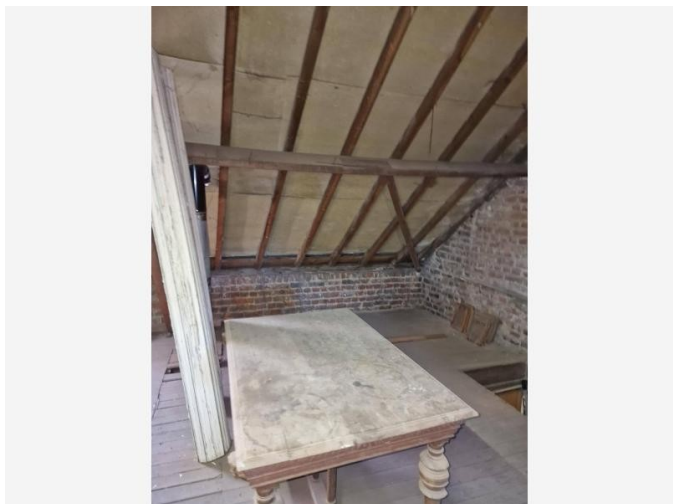
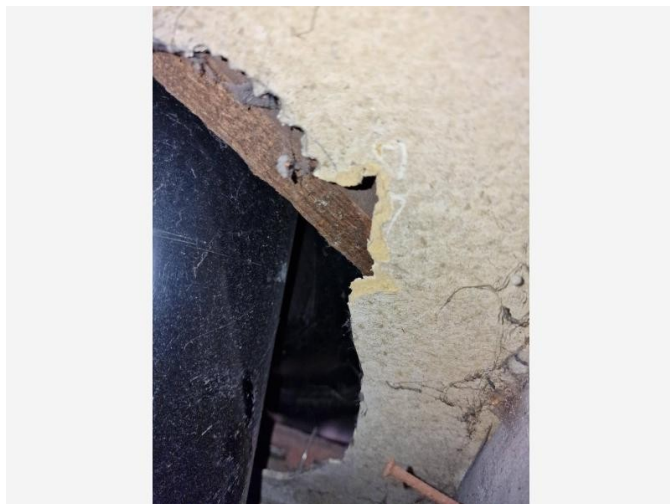
Het asbestmateriaal valt onder de mijlpaal van 2040.

Eindbeoordeling materiaalrisico	Verhoogd materiaalrisico en/of verhoogde kans op vezelvrijgave
---------------------------------	--

Gebondenheid	Categorie 1: hechtgebonden in oorsprong
Asbestsoort (vezeltype)	Alleen chrysotiel
Asbestconcentratie	Laag (< 50%)
Afschermingsgraad van het gehele materiaal	Geheel of deels (ook) vrij aan de binnenlucht
Toestand van het materiaal	Matig beschadigd, matig verweerd

#	Type	Referentie	Resultaat
4.1	Puntmonster	MM02	Chrysotiel

Beschrijving	MM01 ONDERDAK
Omgeving	Binnen
Primaire drager	Schuin dak
Asbestmateriaal	Plaat, paneel, tablet - Type Menuiserite
Bindmiddel van asbestmateriaal	Cement
Gebondenheid op basis van bindmiddel	Hecht

- Zorg voor een veilig beheer. Vermijd het beschadigen van het asbestmateriaal. Controleer de toestand jaarlijks op wijzigingen.
- Zorg voor een veilig beheer en verwijder dit asbestmateriaal wanneer het bij werken eenvoudig bereikbaar wordt. Controleer de toestand jaarlijks op wijzigingen.

- Eenvoudige handelingen: mag via doe-het-zelf of door werknemer(s) met opleidingsattest eenvoudige handelingen
GEBRUIK PBM
- Eenvoudige handelingen: enkel door erkend asbestverwijderaar
DOE ENKEL BEROEP OP EEN ERKEND ASBESTVERWIJDERAAR

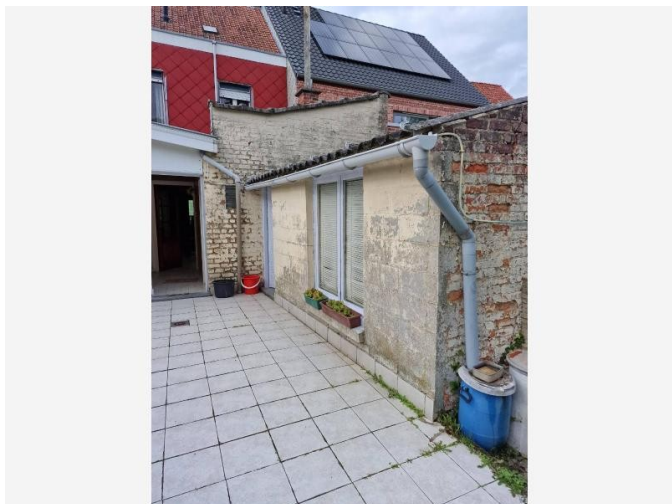
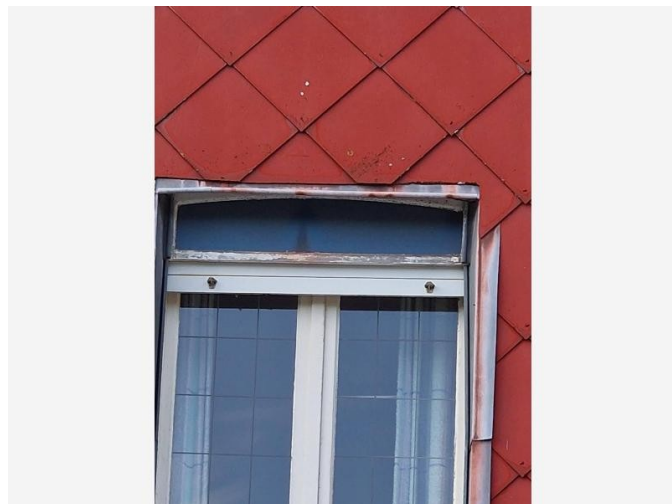
Het asbestmateriaal valt onder de mijlpaal van 2040.

Eindbeoordeling materiaalrisico	Verhoogd materiaalrisico en/of verhoogde kans op vezelvrijgave
---------------------------------	--

Gebondenheid	Categorie 1: hechtgebonden in oorsprong
Asbestsoort (vezeltype)	Alleen chrysotiel
Asbestconcentratie	Laag (< 50%)
Afschermingsgraad van het gehele materiaal	Geheel of deels vrij aan de buitenlucht
Toestand van het materiaal	Matig beschadigd, matig verweerd

Beschrijving	PANELEN BOVEN RAMEN
Omgeving	Buiten
Primaire drager	Wandopening verticaal (raam, deur, ...)
Asbestmateriaal	Plaat, paneel, tablet - Type Pical
Bindmiddel van asbestmateriaal	Cement
Gebondenheid op basis van bindmiddel	Hecht
Hoeveelheid (gewicht - aantal)	<ul style="list-style-type: none">• 100,00 kg - 1 stuk
Totaal gewicht	100,00 kg
Eenvoudig bereikbaar	Ja
Bevestigingswijze	<ul style="list-style-type: none">• Onbekend

- Zorg voor een veilig beheer. Vermijd het beschadigen van het asbestmateriaal. Controleer de toestand jaarlijks op wijzigingen.
- Zorg voor een veilig beheer en verwijder dit asbestmateriaal wanneer het bij werken eenvoudig bereikbaar wordt. Controleer de toestand jaarlijks op wijzigingen.

- Eenvoudige handelingen: mag via doe-het-zelf of door werknemer(s) met opleidingsattest eenvoudige handelingen gebruik pbm

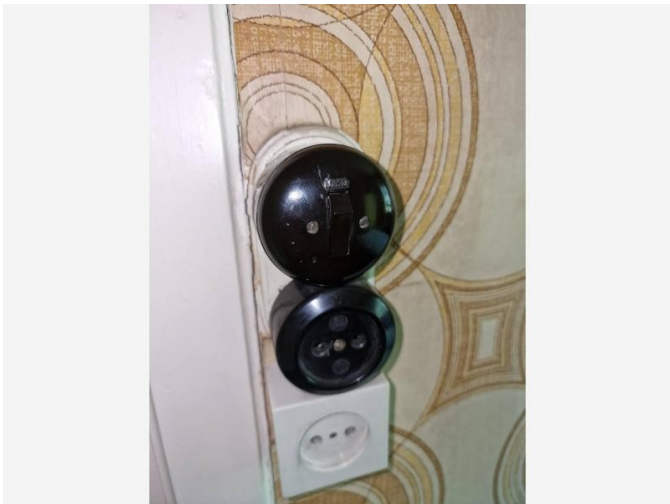
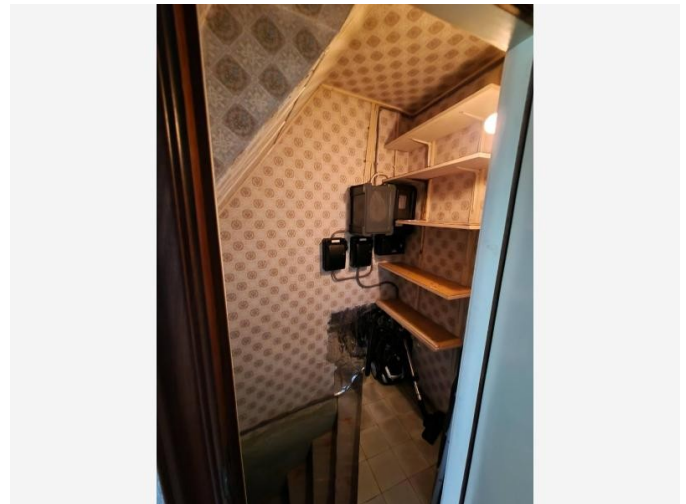
Het asbestmateriaal valt onder de mijlpaal van 2040.

Eindbeoordeling materiaalrisico	Zeer laag materiaalrisico en/of zeer lage kans op vezelvrijgave
---------------------------------	---

Gebondenheid	Categorie 1: hechtgebonden in oorsprong
Asbestsoort (vezeltype)	Alleen chrysotiel
Asbestconcentratie	Laag (< 50%)
Afschermingsgraad van het gehele materiaal	Geheel of deels (ook) vrij aan de binnenlucht
Toestand van het materiaal	Onbeschadigd, niet verweerd

Beschrijving	BAKELIET
Omgeving	Binnen
Primaire drager	Binnenwand
Asbestmateriaal	Plaat, paneel, tablet - Type Bakeliet
Bindmiddel van asbestmateriaal	Lijm
Gebondenheid op basis van bindmiddel	Hecht
Hoeveelheid (gewicht - aantal)	<ul style="list-style-type: none">• 100,00 kg - 1 stuk
Totaal gewicht	100,00 kg
Eenvoudig bereikbaar	Ja
Bevestigingswijze	<ul style="list-style-type: none">• Geschroefd
Identificatiemethode	Vaststelling zonder monsternamen

- Zorg voor een veilig beheer. Vermijd het beschadigen van het asbestmateriaal. Controleer de toestand jaarlijks op wijzigingen.
- Zorg voor een veilig beheer en verwijder dit asbestmateriaal wanneer het bij werken eenvoudig bereikbaar wordt. Controleer de toestand jaarlijks op wijzigingen.

- Eenvoudige handelingen: mag via doe-het-zelf of door werknemer(s) met opleidingsattest eenvoudige handelingen gebruik pbm

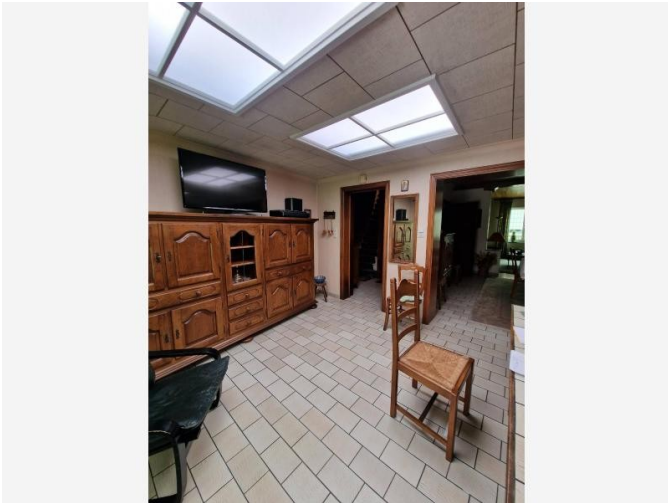
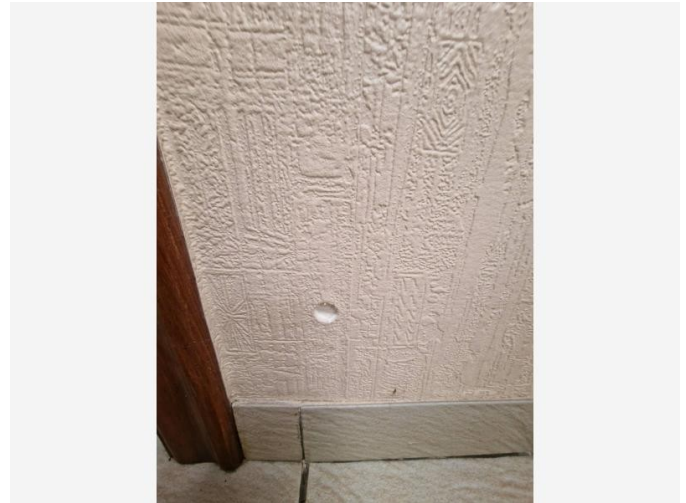
Geen asbest

#	Type	Referentie	Resultaat
8.1	Mengmonster	MM01	Geen asbest

Beschrijving	MM01 GIPS MUREN
Omgeving	Binnen
Primaire drager	Binnenwand

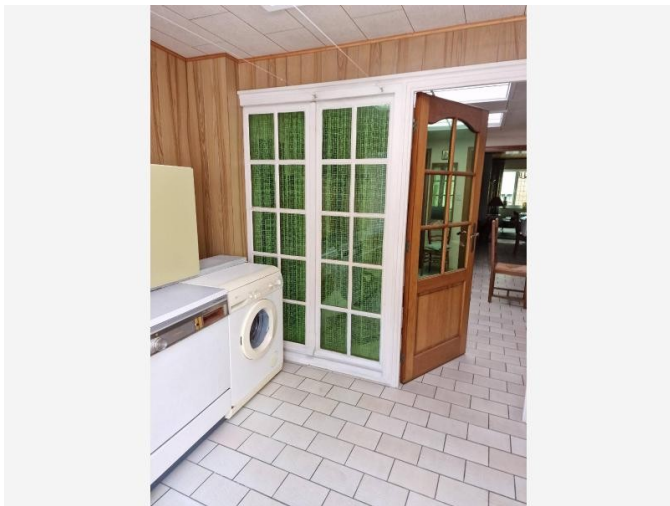
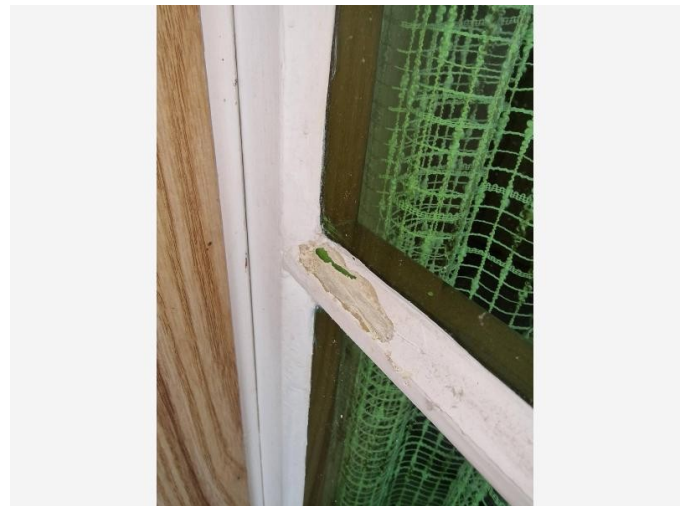
Geen asbest

#	Type	Referentie	Resultaat
9.1	Mengmonster	MM11	Geen asbest

Beschrijving	MM11 KITWERK RAMEN ACHTERKANT
Omgeving	Grenst aan binnen- en buitenlucht
Primaire drager	Wandopening verticaal (raam, deur, ...)
Bindmiddel van materiaal	Kitten, mastiek, pasta

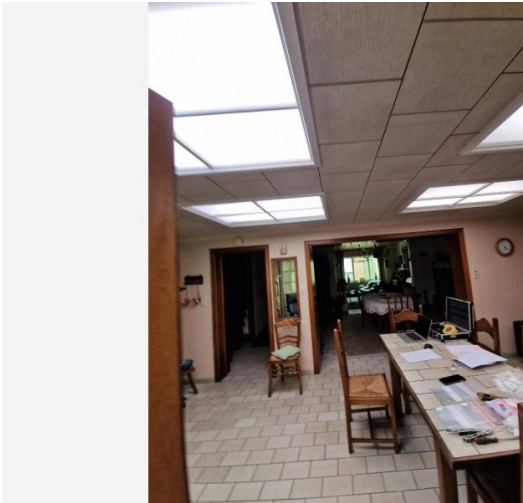
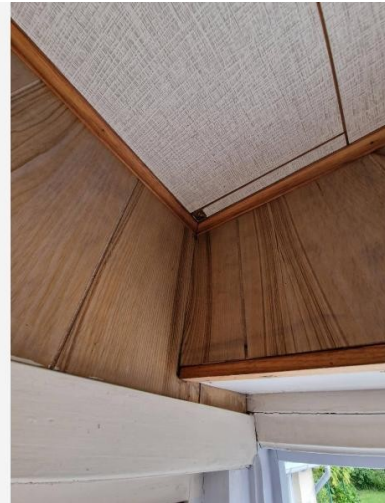
Geen asbest

#	Type	Referentie	Resultaat
10.1	Puntmonster	MM06	Geen asbest

Beschrijving	MM06 TEGELPLAFOND LIVING + WASPLAATS
Omgeving	Binnen
Primaire drager	Plafond
Bindmiddel van materiaal	Karton - papier - viltachtig

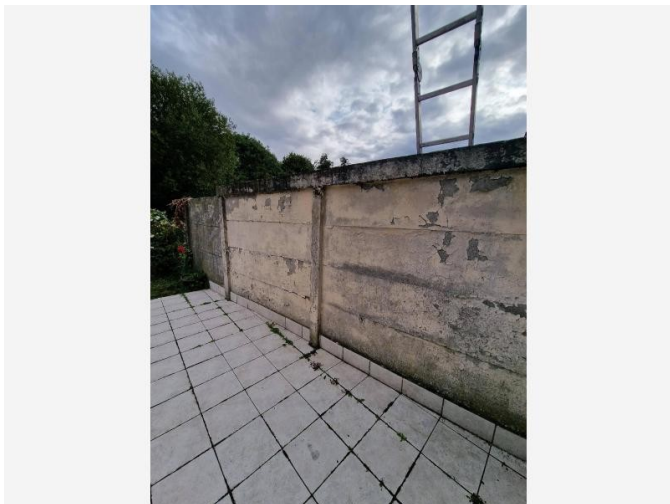
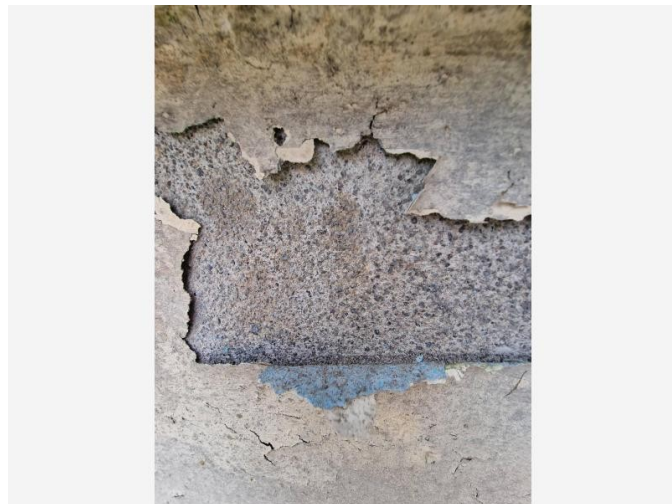
Geen asbest

#	Type	Referentie	Resultaat
11.1	Mengmonster	MM09	Geen asbest

Beschrijving	MM09 VERF MUUR TUIN
Omgeving	Buiten
Primaire drager	Wand buitenschil
Bindmiddel van materiaal	Kunststof of -hars

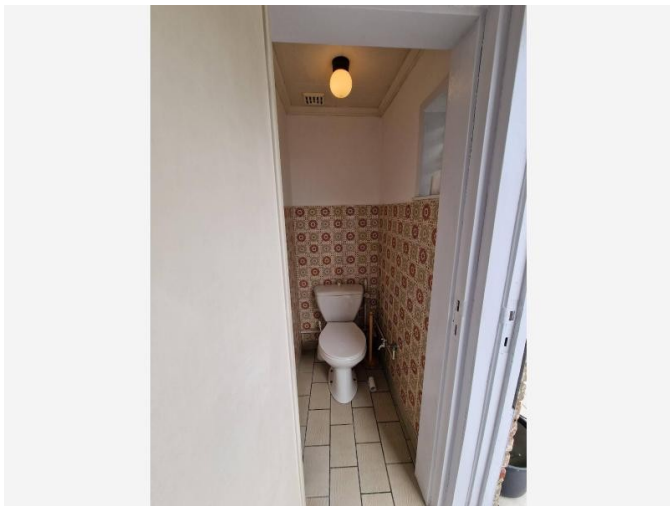
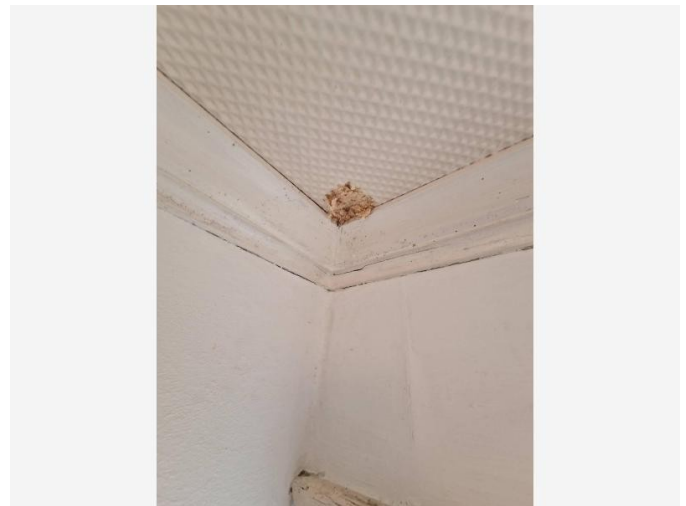
Geen asbest

#	Type	Referentie	Resultaat
12.1	Puntmonster	MM07	Geen asbest

Beschrijving	MM07 TEGELPLAFOND TOILET
Omgeving	Binnen
Primaire drager	Plafond
Bindmiddel van materiaal	Karton - papier - viltachtig

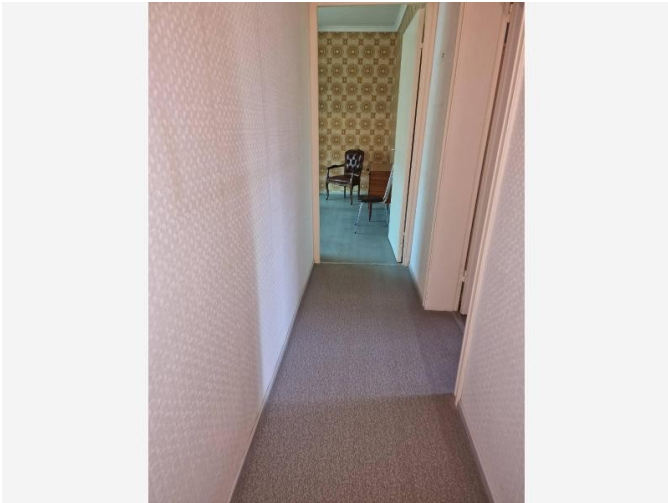
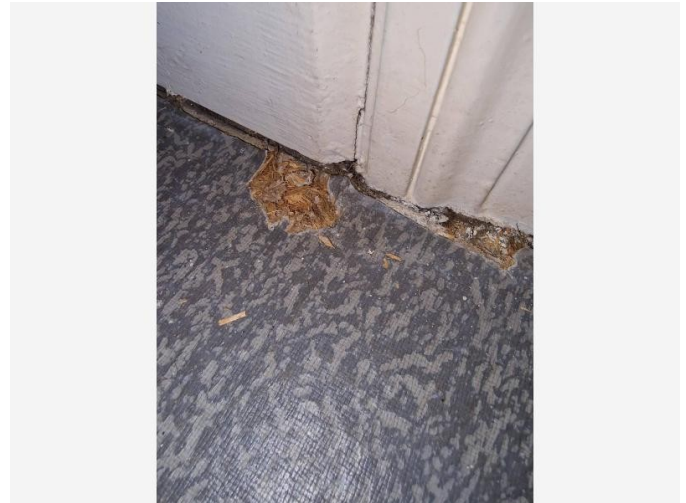
Geen asbest

#	Type	Referentie	Resultaat
13.1	Puntmonster	MM03	Geen asbest

Beschrijving	MM03 VLOERZEIL GANG + KAMERS
Omgeving	Binnen
Primaire drager	Vloer
Bindmiddel van materiaal	Karton - papier - viltachtig

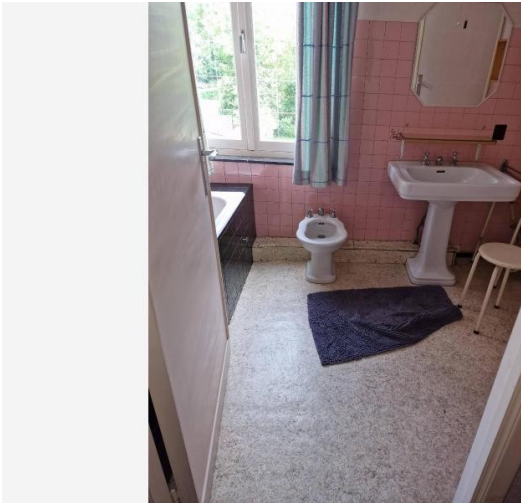
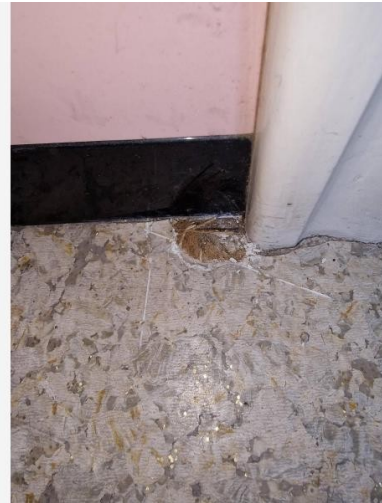
Geen asbest

#	Type	Referentie	Resultaat
14.1	Puntmonster	MM04	Geen asbest

Beschrijving	MM04 VLOERZEIL BADKAMER
Omgeving	Binnen
Primaire drager	Vloer
Bindmiddel van materiaal	Karton - papier - viltachtig

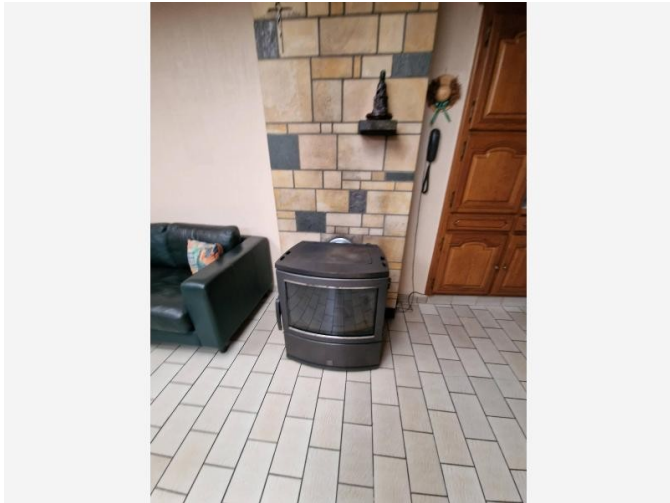
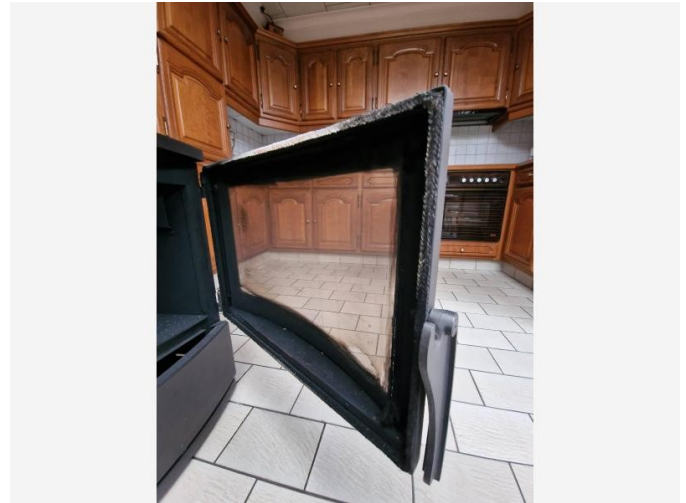
Geen asbest

#	Type	Referentie	Resultaat
15.1	Puntmonster	MM05	Geen asbest

Beschrijving	MM05 KOORD KACHEL
Omgeving	Binnen
Primaire drager	KACHEL
Bindmiddel van materiaal	Weinig of geen bindmiddel (textiel, bevolking, ...)
