Asbestinventarisatetest

Stationsstraat 92, 8930 Menen

Attestnummer : 20230905-000443.000

Uitgegeven op : 05.09.2023

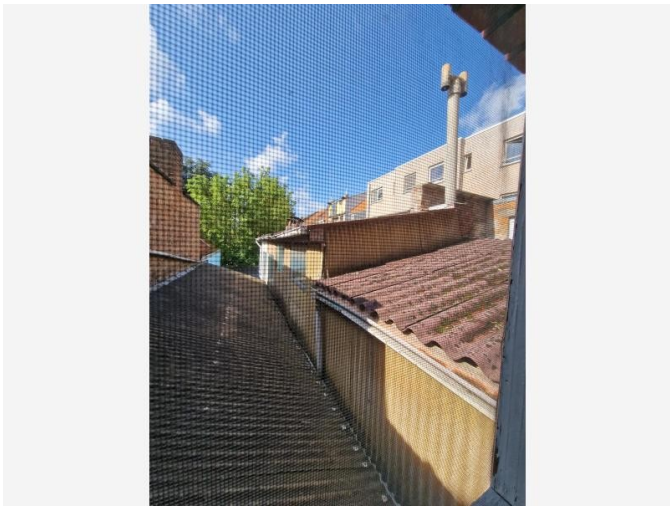
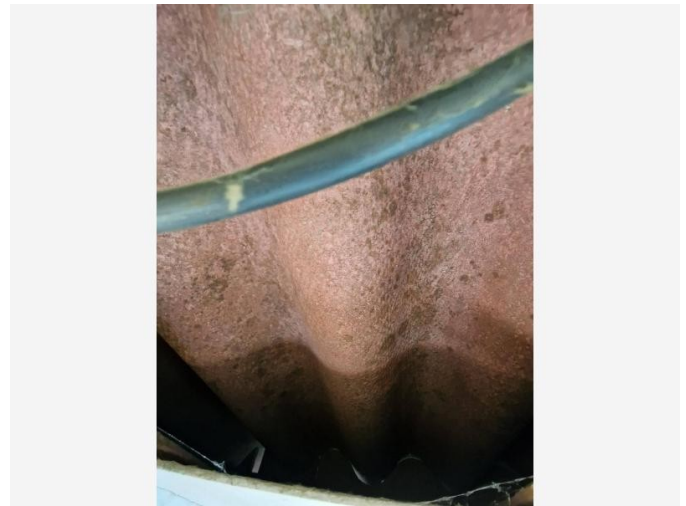
Eindbeoordeling materiaalrisico	Hoog materiaalrisico en/of hoge kans op vezelvrijgave
---------------------------------	---

Gebondenheid	Categorie 1: hechtgebonden in oorsprong
Asbestsoort (vezeltype)	Alleen chrysotiel
Asbestconcentratie	Laag (< 50%)
Afschermingsgraad van het gehele materiaal	Geheel of deels (ook) vrij aan de binnenlucht
Toestand van het materiaal	Zwaar beschadigd, zwaar verweerd

Beschrijving	GOLFPLATEN ATELIER
Omgeving	Buiten
Primaire drager	Schuin dak
Asbestmateriaal	Dak- en gevelbekleding - Golfplaat
Bindmiddel van asbestmateriaal	Cement
Gebondenheid op basis van bindmiddel	Hecht
Hoeveelheid (oppervlakte - aantal)	• 35,00 m ² - 1 stuk
Totale oppervlakte	35,00 m ²
Eenvoudig bereikbaar	Ja

Bevestigingswijze	<ul style="list-style-type: none">• Geschroefd
Identificatiemethode	Vaststelling zonder monstername
Destructieve handeling voor identificatie	Nee
Opmerking	DE HOEVEELHEID IS LOUTER INDICATIEF.

Dringend verwijderen

- Verwijder dit asbestmateriaal zo snel mogelijk. Volg de toestand goed op.
- Hemelwater dat afspoelt van asbestcement daken of gevels kan asbestdeeltjes bevatten. Gebruik het enkel voor gesloten circuits (bv. spoelen toiletten). Reinig na het vervangen van het dak of de gevel de dakgoten en regenwaterput of -ton om asbesthoudend sediment of slib te verwijderen

- Eenvoudige handelingen: mag via doe-het-zelf of door werknemer(s) met opleidingsattest eenvoudige handelingen
GEBRUIK PBM
- Eenvoudige handelingen: enkel door erkend asbestverwijderaar
DOE ENKEL BEROEP OP EEN ERKEND ASBESTVERWIJDERAAR

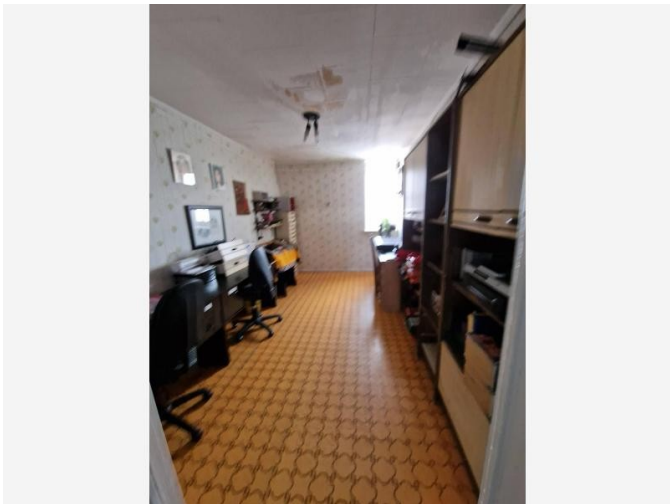
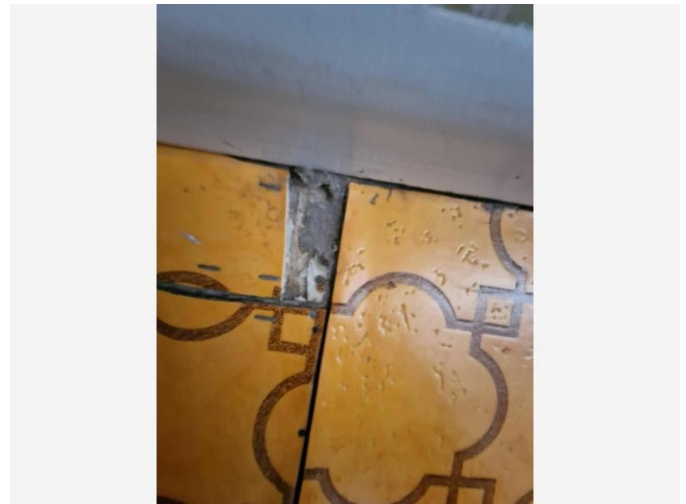
Eindbeoordeling materiaalrisico	Hoog materiaalrisico en/of hoge kans op vezelvrijgave
---------------------------------	---

Gebondenheid	Categorie 2: niet-hechtgebonden met matrix
Asbestsoort (vezeltype)	Alleen chrysotiel
Asbestconcentratie	Hoog ($\geq 50\%$)
Afschermingsgraad van het gehele materiaal	Geheel of deels (ook) vrij aan de binnenlucht
Toestand van het materiaal	Matig beschadigd, matig verweerd

#	Type	Referentie	Resultaat
2.1	Puntmonster	MM02	Chrysotiel

Beschrijving	MM02 VLOERZEIL 2 KAMERS (ORANJE)
Omgeving	Binnen
Primaire drager	Vloer
Asbestmateriaal	Prefab - afwerking - Vloerzeil
Bindmiddel van asbestmateriaal	Karton - papier - viltachtig
Gebondenheid op basis van bindmiddel	Niet-hechtgebonden
Hoeveelheid (oppervlakte - aantal)	• 30,00 m ² - 1 stuk
Totale oppervlakte	30,00 m ²

Dringend verwijderen

- Verwijder dit asbestmateriaal zo snel mogelijk. Volg de toestand goed op.

- Eenvoudige handelingen: enkel door erkend asbestverwijderaar
DOE ENKEL BEROEP OP EEN ERKEND ASBESTVERWIJDERAAR

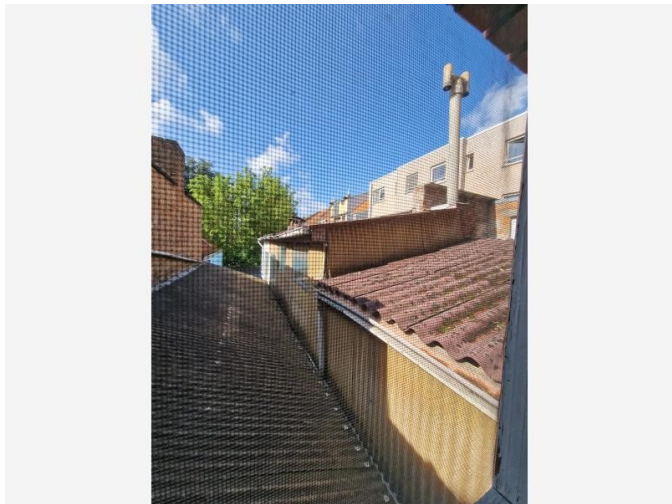
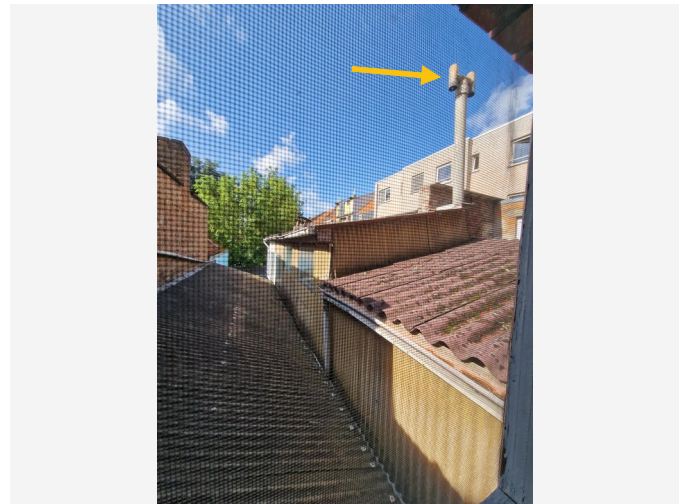
Eindbeoordeling materiaalrisico	Verhoogd materiaalrisico en/of verhoogde kans op vezelvrijgave
---------------------------------	--

Gebondenheid	Categorie 1: hechtgebonden in oorsprong
Asbestsoort (vezeltype)	Alleen chrysotiel
Asbestconcentratie	Laag (< 50%)
Afschermingsgraad van het gehele materiaal	Geheel of deels vrij aan de buitenlucht
Toestand van het materiaal	Zwaar beschadigd, zwaar verweerd

Beschrijving	ANTI WINDVAL ROOKGASKANAAL
Omgeving	Buiten
Primaire drager	Schuin dak
Asbestmateriaal	Schouwhoed, ventilatiekap (anti-windval)
Bindmiddel van asbestmateriaal	Cement
Gebondenheid op basis van bindmiddel	Hecht
Hoeveelheid (gewicht - aantal)	<ul style="list-style-type: none">• 50,00 kg - 1 stuk
Totaal gewicht	50,00 kg
Eenvoudig bereikbaar	Ja
Bevestigingswijze	<ul style="list-style-type: none">• Onbekend
Identificatiemethode	Vaststelling zonder monsternamen

Verwijderen

- Zorg voor een veilig beheer en verwijder dit asbestmateriaal wanneer het bij werken eenvoudig bereikbaar wordt. Controleer de toestand jaarlijks op wijzigingen.

- Eenvoudige handelingen: enkel door erkend asbestverwijderaar
DOE ENKEL BEROEP OP EEN ERKEND ASBESTDESKUNDIGE

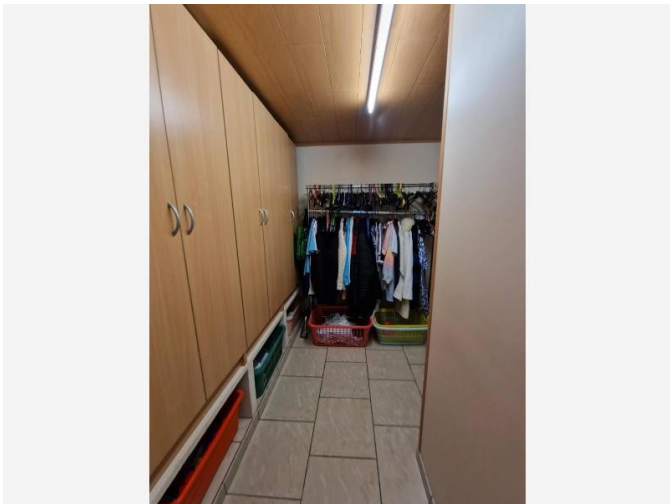
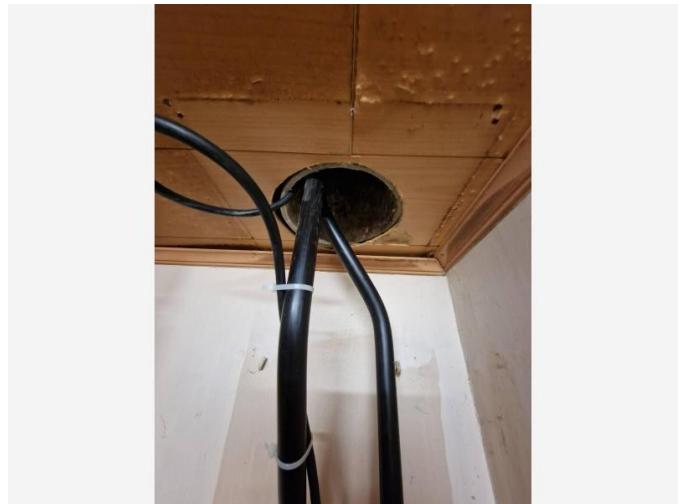
Eindbeoordeling materiaalrisico	Verhoogd materiaalrisico en/of verhoogde kans op vezelvrijgave
---------------------------------	--

Gebondenheid	Categorie 1: hechtgebonden in oorsprong
Asbestsoort (vezeltype)	Alleen chrysotiel
Asbestconcentratie	Laag (< 50%)
Afschermingsgraad van het gehele materiaal	Geheel of deels (ook) vrij aan de binnenlucht
Toestand van het materiaal	Matig beschadigd, matig verweerd

Beschrijving	ROOKGASKANAAL BERGPLAATS
Omgeving	Binnen
Primaire drager	Binnenwand
Asbestmateriaal	Rookgaskanaal
Bindmiddel van asbestmateriaal	Cement
Gebondenheid op basis van bindmiddel	Hecht
Hoeveelheid (lengte - omtrek - dikte - aantal)	<ul style="list-style-type: none">• 0,30 m - 25,00 cm - 1,00 cm - 1 stuk
Totaal volume	< 0,001 m ³
Eenvoudig bereikbaar	Ja
Bevestigingswijze	<ul style="list-style-type: none">• Onbekend
Identificatiemethode	Vaststelling zonder monsternamen

Verwijderen

- Zorg voor een veilig beheer. Vermijd het beschadigen van het asbestmateriaal. Controleer de toestand jaarlijks op wijzigingen.
- Zorg voor een veilig beheer en verwijder dit asbestmateriaal wanneer het bij werken eenvoudig bereikbaar wordt. Controleer de toestand jaarlijks op wijzigingen.

- Eenvoudige handelingen: enkel door erkend asbestverwijderaar
DOE ENKEL BEROEP OP EEN ERKEND ASBESTVERWIJDERAAR

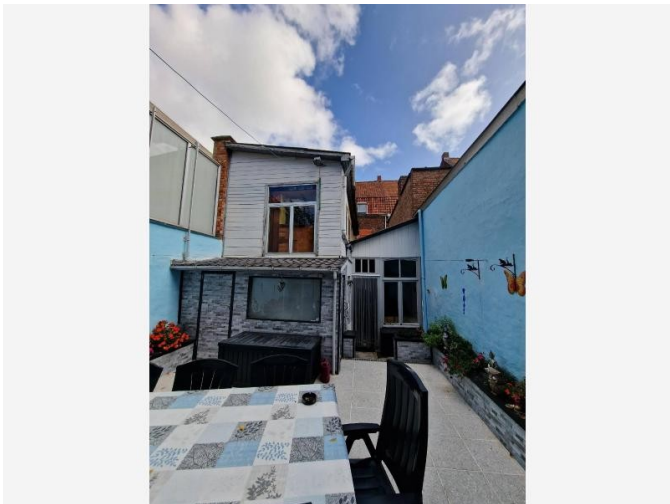
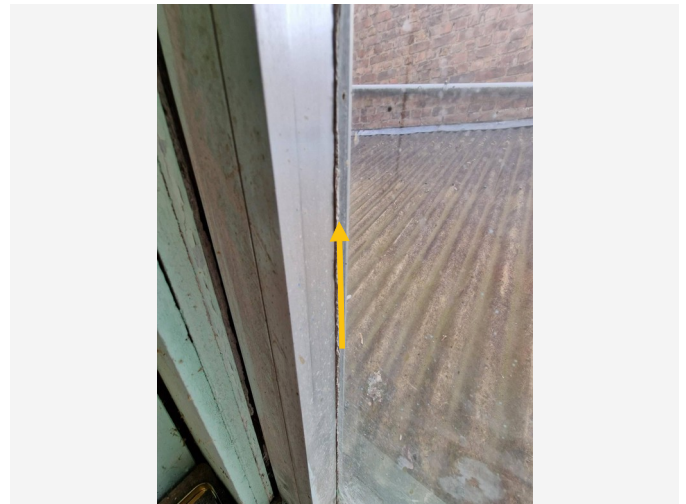
Eindbeoordeling materiaalrisico	Verhoogd materiaalrisico en/of verhoogde kans op vezelvrijgave
---------------------------------	--

Gebondenheid	Categorie 1: hechtgebonden in oorsprong
Asbestsoort (vezeltype)	Alleen chrysotiel
Asbestconcentratie	Laag (< 50%)
Afschermingsgraad van het gehele materiaal	Geheel of deels (ook) vrij aan de binnenlucht
Toestand van het materiaal	Matig beschadigd, matig verweerd

Beschrijving	OPKIT WERK ALU RAMEN
Omgeving	Binnen
Primaire drager	Dakopening (raam, ...)
Asbestmateriaal	In-situ afwerkingslagen - Pasta, stopverf, voegsel, stopsel, vulsel, mastiek, kitten, ...
Bindmiddel van asbestmateriaal	Kitten, mastiek, pasta
Gebondenheid op basis van bindmiddel	Hecht
Hoeveelheid (gewicht - aantal)	<ul style="list-style-type: none">• 100,00 kg - 1 stuk
Totaal gewicht	100,00 kg
Eenvoudig bereikbaar	Ja
Bevestigingswijze	<ul style="list-style-type: none">• Verlijmd, ingegoten, versmeerd
Identificatiemethode	Vaststelling zonder monsternamen

Verwijderen

- Zorg voor een veilig beheer. Vermijd het beschadigen van het asbestmateriaal. Controleer de toestand jaarlijks op wijzigingen.
- Zorg voor een veilig beheer en verwijder dit asbestmateriaal wanneer het bij werken eenvoudig bereikbaar wordt. Controleer de toestand jaarlijks op wijzigingen.

- Eenvoudige handelingen: mag via doe-het-zelf of door werknemer(s) met opleidingsattest eenvoudige handelingen
GEBRUIK PBM

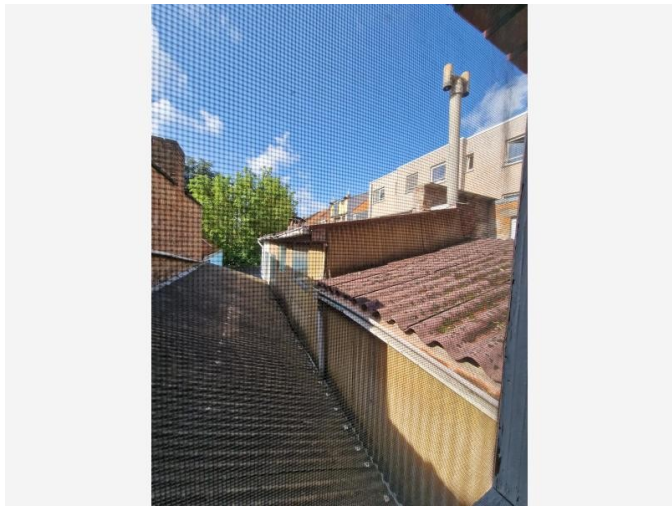
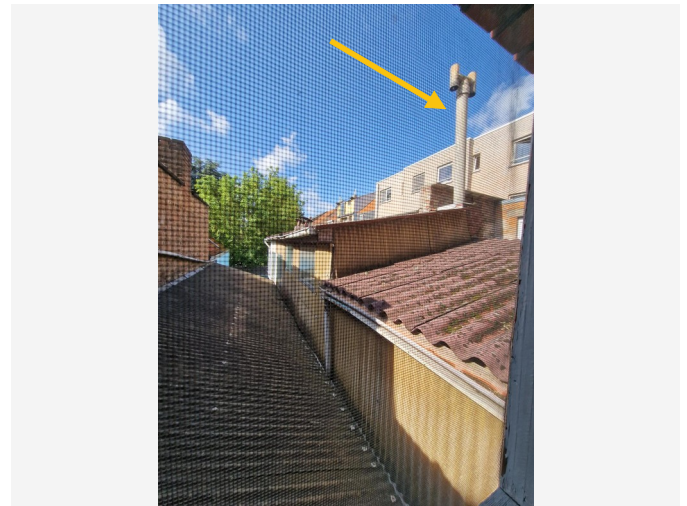
Eindbeoordeling materiaalrisico	Verhoogd materiaalrisico en/of verhoogde kans op vezelvrijgave
---------------------------------	--

Gebondenheid	Categorie 1: hechtgebonden in oorsprong
Asbestsoort (vezeltype)	Alleen chrysotiel
Asbestconcentratie	Laag (< 50%)
Afschermingsgraad van het gehele materiaal	Geheel of deels vrij aan de buitenlucht
Toestand van het materiaal	Zwaar beschadigd, zwaar verweerd

Beschrijving	ROOKGASKANAAL KACHEL
Omgeving	Grenst aan binnen- en buitenlucht
Primaire drager	Schuin dak
Asbestmateriaal	Rookgaskanaal
Bindmiddel van asbestmateriaal	Cement
Gebondenheid op basis van bindmiddel	Hecht
Hoeveelheid (lengte - omtrek - dikte - aantal)	<ul style="list-style-type: none">• 4,00 m - 25,00 cm - 1,00 cm - 1 stuk
Totaal volume	0,01 m ³
Eenvoudig bereikbaar	Ja
Bevestigingswijze	<ul style="list-style-type: none">• Onbekend
Identificatiemethode	Vaststelling zonder monsternamen

Verwijderen

- Verwijder dit asbestmateriaal zo snel mogelijk. Volg de toestand goed op.

- Eenvoudige handelingen: enkel door erkend asbestverwijderaar
DOE ENKEL BEROEP OP EEN ERKEND ASBESTVERWIJDERAAR

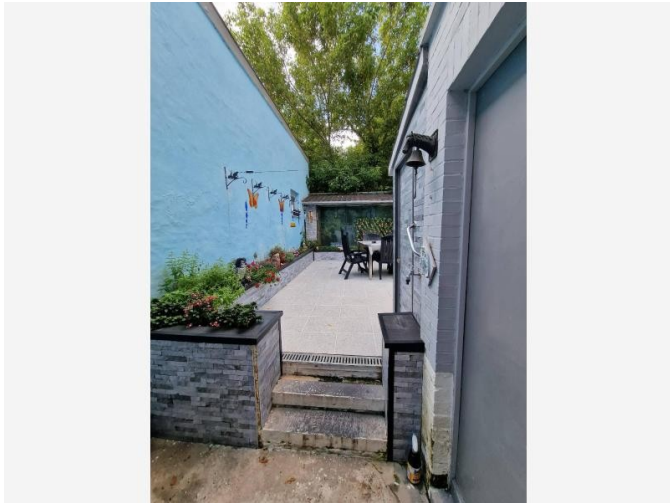
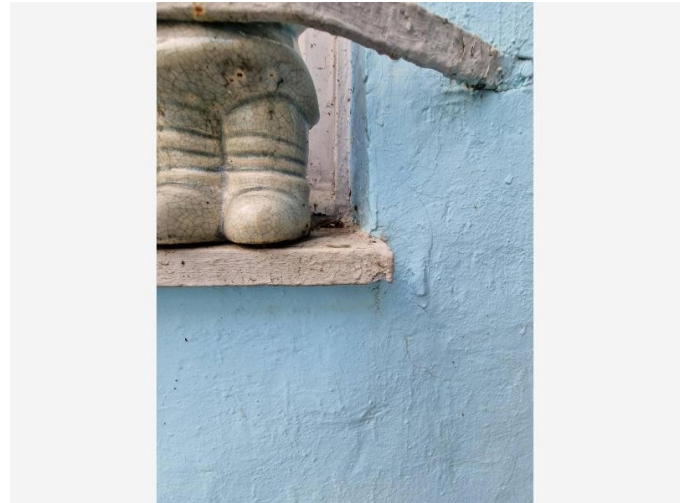
Geen asbest

#	Type	Referentie	Resultaat
10.1	Puntmonster	MM05	Geen asbest

Beschrijving	MM05 TABLET TUIN
Omgeving	Binnen
Primaire drager	Wand buitenschil
Bindmiddel van materiaal	Cement

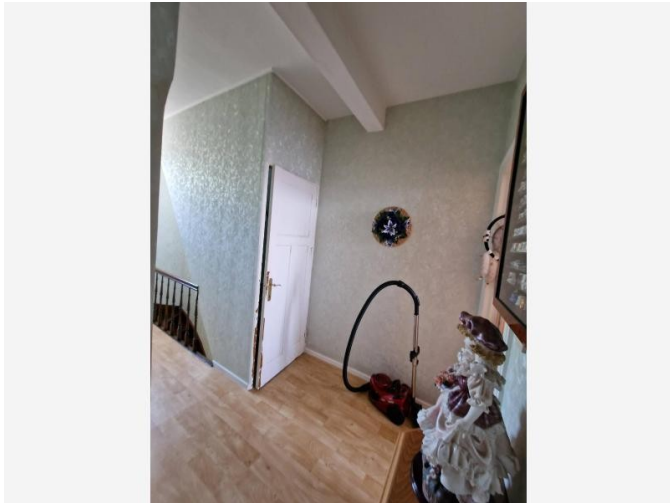
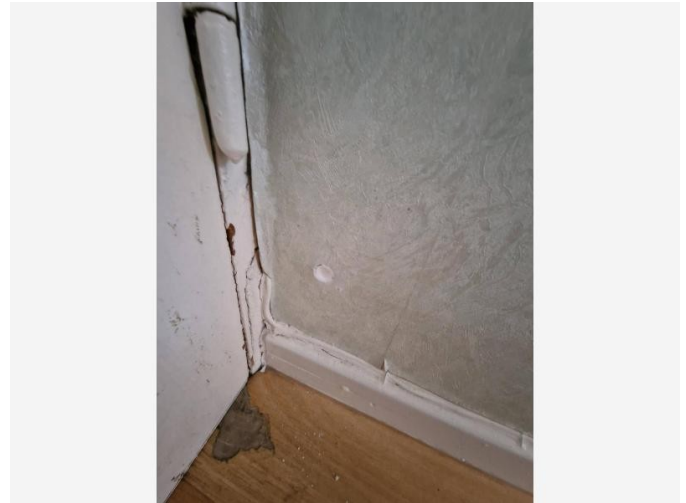
Geen asbest

#	Type	Referentie	Resultaat
11.1	Mengmonster	MM04	Geen asbest

Beschrijving	MM04 GIPS MUREN
Omgeving	Binnen
Primaire drager	Binnenwand

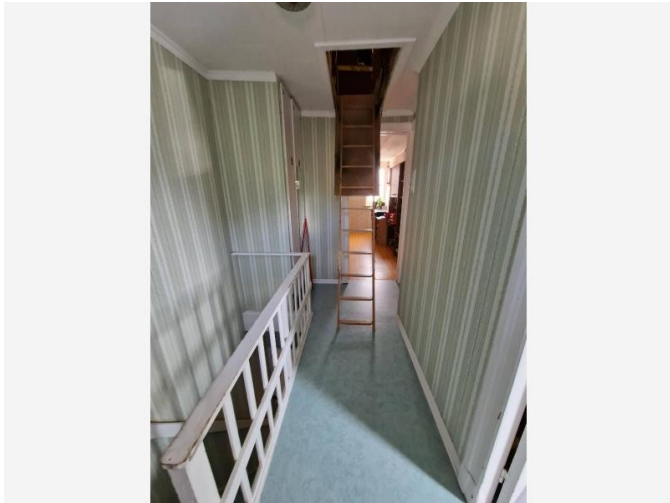
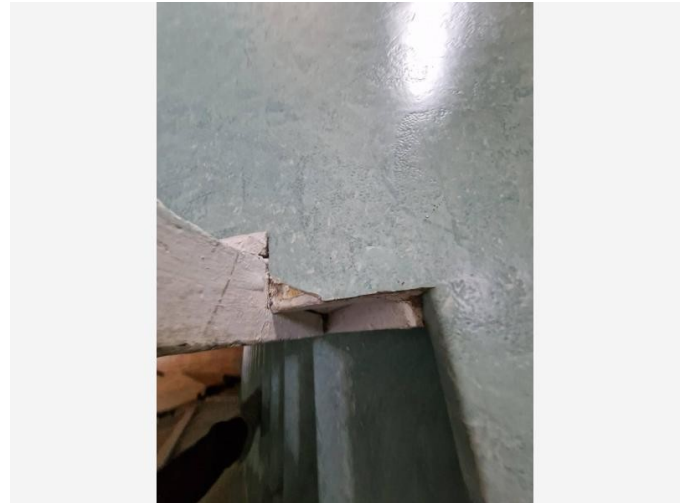
Geen asbest

#	Type	Referentie	Resultaat
12.1	Mengmonster	MM01	Geen asbest

Beschrijving	MM01 VLOERZEIL 1 GANG + TRAP (BLAUW)
Omgeving	Binnen
Primaire drager	Vloer
Bindmiddel van materiaal	Karton - papier - viltachtig

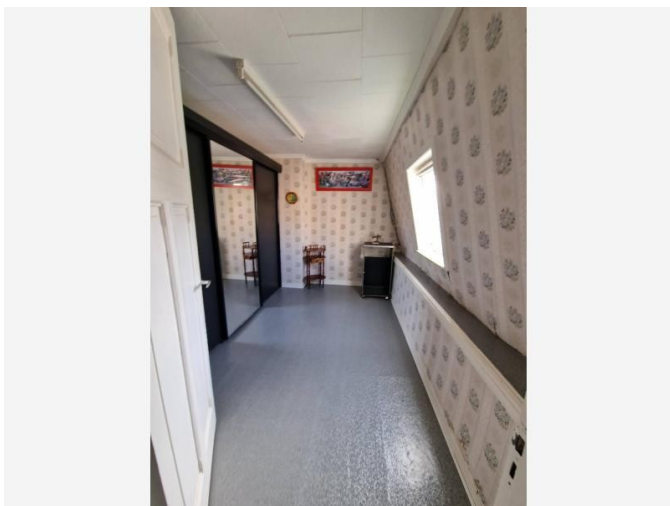
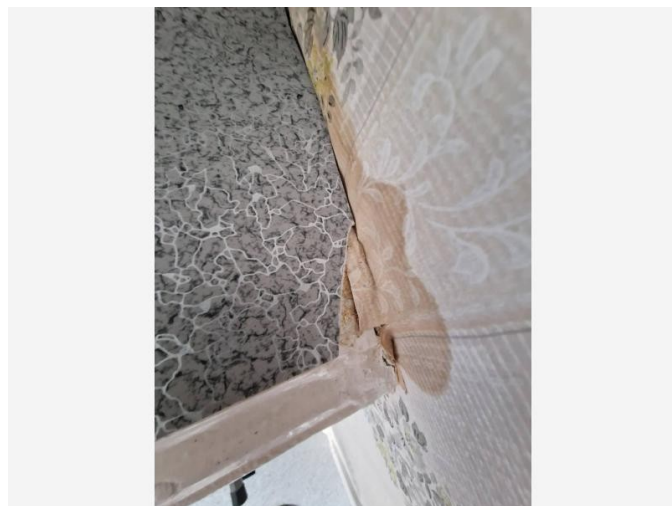
Geen asbest

#	Type	Referentie	Resultaat
13.1	Mengmonster	MM03	Geen asbest

Beschrijving	MM03 VLOERZEIL 3 KAMER (GRIJS)
Omgeving	Binnen
Primaire drager	Vloer
Bindmiddel van materiaal	Karton - papier - viltachtig
