# Asbestinventarisatetest

Leopoldstraat 34, 1980 Zemst

Attestnummer : 20230828-000341.002

Uitgegeven op : 06.09.2023

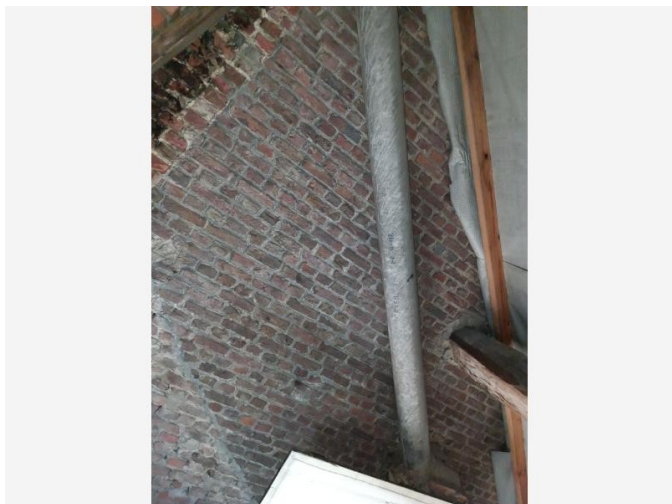
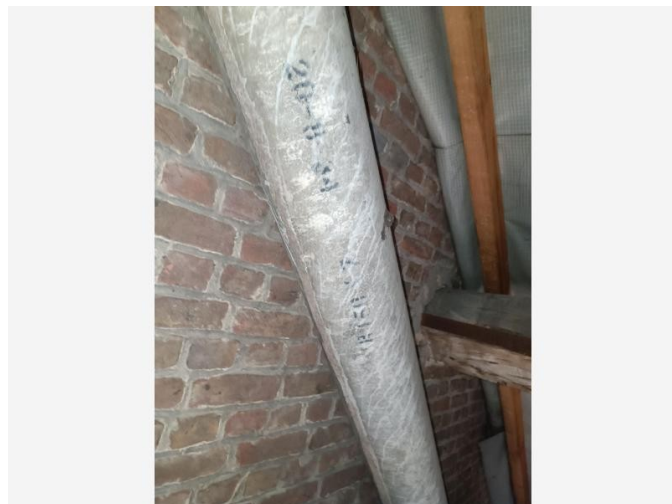
**Dringend verwijderen**

Eindbeoordeling materiaalrisico	Hoog materiaalrisico en/of hoge kans op vezelvrijgave
---------------------------------	---

Gebondenheid	Categorie 1: hechtgebonden in oorsprong
Asbestsoort (vezeltype)	Crocidoliet aanwezig
Asbestconcentratie	Laag (< 50%)
Afschermingsgraad van het gehele materiaal	Geheel of deels (ook) vrij aan de binnenlucht
Toestand van het materiaal	Matig beschadigd, matig verweerd

Beschrijving	Schoorsteenbuizen - type AC
Omgeving	Buiten
Primaire drager	Plat dak
Asbestmateriaal	Rookgaskanaal
Bindmiddel van asbestmateriaal	Cement
Gebondenheid op basis van bindmiddel	Hecht
Hoeveelheid (lengte - omtrek - dikte - aantal)	<ul style="list-style-type: none"><li>2,70 m - 94,20 cm - 2,00 cm - 3 stuks</li></ul>
Totaal volume	0,153 m <sup>3</sup>
Eenvoudig bereikbaar	Ja
Bevestigingswijze	<ul style="list-style-type: none"><li>Geklemd</li></ul>

<b>Identificatiemethode</b>	Vaststelling zonder monstername
<b>Destructieve handeling voor identificatie</b>	Nee
<b>Opmerking</b>	<p>In deze woning kan men twee schoorsteenbuizen terugvinden op het platte dak.</p> <p>De derde buis bevindt zich op de zolder, zoals men op de foto's kan raadplegen.</p>

- Verwijder dit asbestmateriaal zo snel mogelijk. Volg de toestand goed op.

- Eenvoudige handelingen: mag via doe-het-zelf of door werknemer(s) met opleidingsattest eenvoudige handelingen  
Deze schoorsteenbuizen kan men voorzichtig losbeitelen.

Bevochtig deze toepassing extra bij het losbeitelen om stof te voorkomen en draag de nodige beschermingsmiddelen (mondermasker FFP3, Handschoenen, Tyvec, ...).

Bij de gemeente of het plaatselijk containerpark kan je afsluitzakken opvragen om het afval dubbel te verpakken en het af te voeren als hechtgebonden materiaal naar het containerpark.

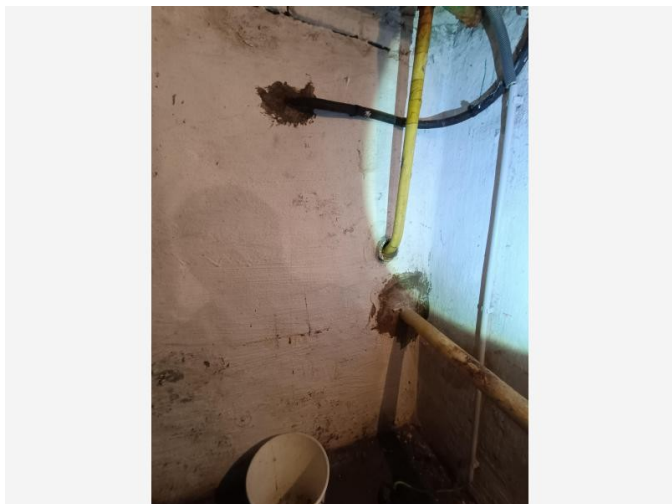
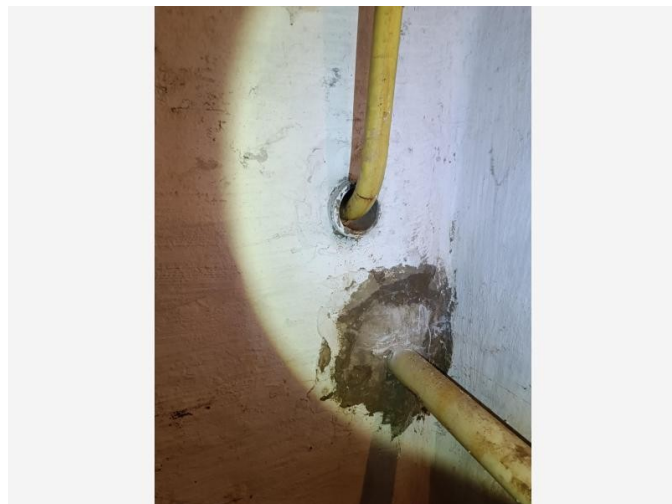
Verwijderen

Eindbeoordeling materiaalrisico	Verhoogd materiaalrisico en/of verhoogde kans op vezelvrijgave
---------------------------------	--

Gebondenheid	Categorie 1: hechtgebonden in oorsprong
Asbestsoort (vezeltype)	Crocidoliet aanwezig
Asbestconcentratie	Laag (< 50%)
Afschermingsgraad van het gehele materiaal	Geheel of deels (ook) vrij aan de binnenlucht
Toestand van het materiaal	Licht beschadigd, licht verweerd. Intact materiaal type Pical – asbestboard of categorie III 'gebondenheid'

Beschrijving	Wachtbuis - type Asbestcement
Omgeving	Binnen
Primaire drager	Fundering-draagstructuur (horizontaal, verticaal)
Asbestmateriaal	Buis, koker, leiding, pijp, doorvoer
Bindmiddel van asbestmateriaal	Cement
Gebondenheid op basis van bindmiddel	Hecht

Hoeveelheid (lengte - omtrek - dikte - aantal)	<ul style="list-style-type: none"> <li>• 1,00 m - 18,84 cm - 1,00 cm - 1 stuk</li> </ul>
Totaal volume	0,002 m <sup>3</sup>
Eenvoudig bereikbaar	Ja
Bevestigingswijze	<ul style="list-style-type: none"> <li>• Geklemd</li> </ul>
Identificatiemethode	Vaststelling zonder monstername
Destructieve handeling voor identificatie	Nee
Opmerking	De exacte lengte van deze wachtbuis kan men niet vaststellen, dit omdat we visueel niet kunnen vaststellen hoe lang deze buis nog doorloopt in de muur, onder de grond.

- Verwijder dit asbestmateriaal zo snel mogelijk. Volg de toestand goed op.

- Eenvoudige handelingen: mag via doe-het-zelf of door werknemer(s) met opleidingsattest eenvoudige handelingen  
Als men ooit werken aan het straat of aan de nutsleidingen gaat uitvoeren, kan men ondertussen deze toepassing veranderen door een niet asbesthoudende toepassing.

Beheer deze toepassing dus zorgvuldig en probeer deze dus te verwijderen bij werken.

Deze toepassing kan voorzichtig losgebeiteld worden, maar bevochtig deze toepassing extra bij het losbeitelen om stof te voorkomen en draag de nodige beschermingsmiddelen (mondermasker FFP3, Handschoenen, Tyvec, ...).

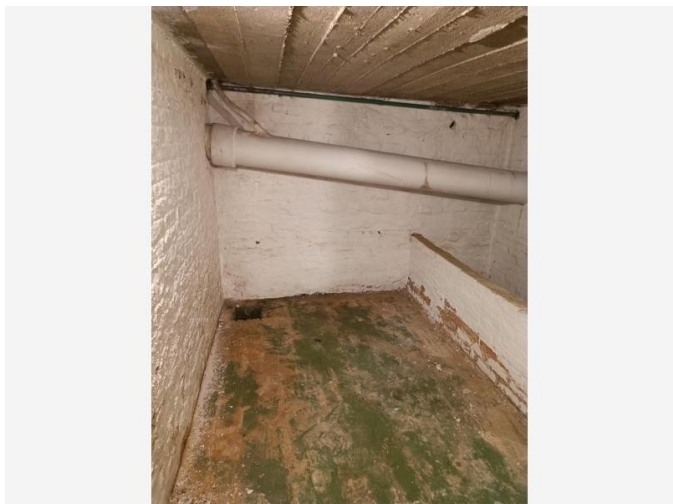
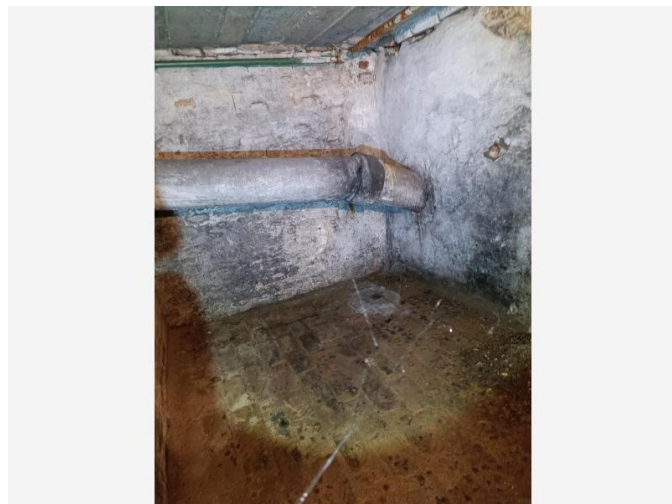
Verwijderen

Eindbeoordeling materiaalrisico	Verhoogd materiaalrisico en/of verhoogde kans op vezelvrijgave
---------------------------------	--

Gebondenheid	Categorie 1: hechtgebonden in oorsprong
Asbestsoort (vezeltype)	Crocidoliet aanwezig
Asbestconcentratie	Laag (< 50%)
Afschermingsgraad van het gehele materiaal	Geheel of deels (ook) vrij aan de binnenlucht
Toestand van het materiaal	Licht beschadigd, licht verweerd. Intact materiaal type Pical – asbestboard of categorie III 'gebondenheid'

Beschrijving	Rioleringsbuis - Afvoer - type AC
Omgeving	Binnen
Primaire drager	Sanitaire infrastructuur en uitrusting (toe- en afvoer)
Asbestmateriaal	Buis, koker, leiding, pijp, doorvoer
Bindmiddel van asbestmateriaal	Cement
Gebondenheid op basis van bindmiddel	Hecht
Hoeveelheid (lengte - omtrek - dikte - aantal)	• 3,70 m - 125,60 cm - 2,00 cm - 1 stuk
Totaal volume	0,093 m <sup>3</sup>

- Verwijder dit asbestmateriaal zo snel mogelijk. Volg de toestand goed op.
- Voer bijkomende staalname(s) uit.

- Eenvoudige handelingen: mag via doe-het-zelf of door werknemer(s) met opleidingsattest eenvoudige handelingen  
De buis kan voorzichtig uitgegraven en/ of losgebeiteld worden , extra bevochtigen om stof te voorkomen + dragen van de nodige beschermingsmiddelen (mondmasker ffp3, handschoenen,tyvec ).  
Bij de gemeente/containerpark afsluitzakken halen om dubbel in te pakken en af te voeren naar het containerpark als hechtgebonden asbestafval.

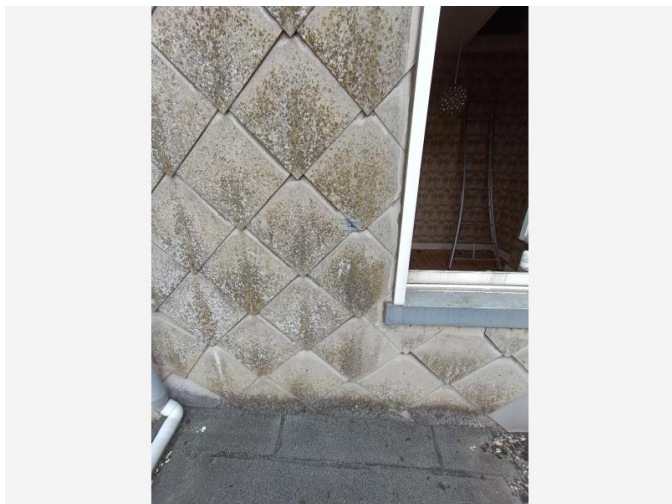
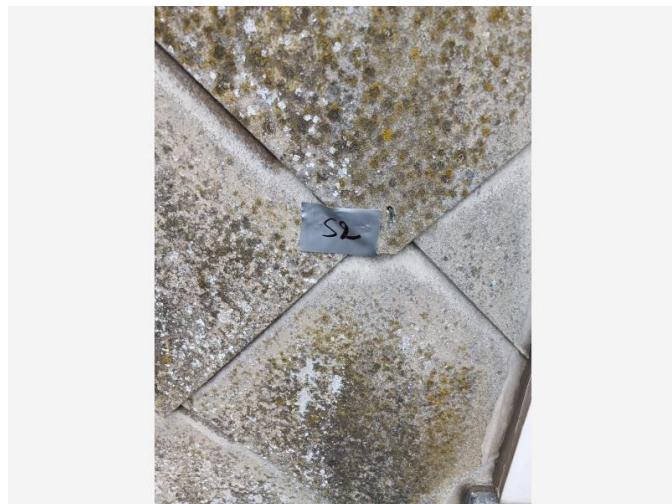
Verwijderen

Eindbeoordeling materiaalrisico	Verhoogd materiaalrisico en/of verhoogde kans op vezelvrijgave
---------------------------------	--

Gebondenheid	Categorie 1: hechtgebonden in oorsprong
Asbestsoort (vezeltype)	Alleen chrysotiel
Asbestconcentratie	Laag (< 50%)
Afschermingsgraad van het gehele materiaal	Geheel of deels vrij aan de buitenlucht
Toestand van het materiaal	Matig beschadigd, matig verweerd

#	Type	Referentie	Resultaat
4.1	Puntmonster	7860918	Chrysotiel

Beschrijving	Leien - Gevel - S2
Omgeving	Buiten
Primaire drager	Wand buitenschil
Asbestmateriaal	Dak- en gevelbekleding - Lei, shingle
Bindmiddel van asbestmateriaal	Cement

- Verwijder dit asbestmateriaal zo snel mogelijk. Volg de toestand goed op.

- Eenvoudige handelingen: mag via doe-het-zelf of door werknemer(s) met opleidingsattest eenvoudige handelingen  
Het verwijderen van deze leien is een eenvoudige handeling en mag door de handige doe-het-zelver of door een erkende dakwerker gedaan worden. Deze dakwerker moet wel de basisopleiding, Asbestverwijderen; Eenvoudige handeling, met succes afgerond hebben. Probeer steeds de ondervloer af te dekken om vezels makkelijker op te vangen en bevochtig deze asbestverdachte toepassing regelmatig bij het verwijderen ervan (om opblaiend stof te vermijden). Probeer deze leien ook in zijn geheel te verwijderen en vermijd hierbij breuklijnen. Breuklijnen = vezelvrijgave en dat willen we kost wat kost absoluut vermijden!

Gooi absoluut niet met deze leien en werk zonder stortkoker!

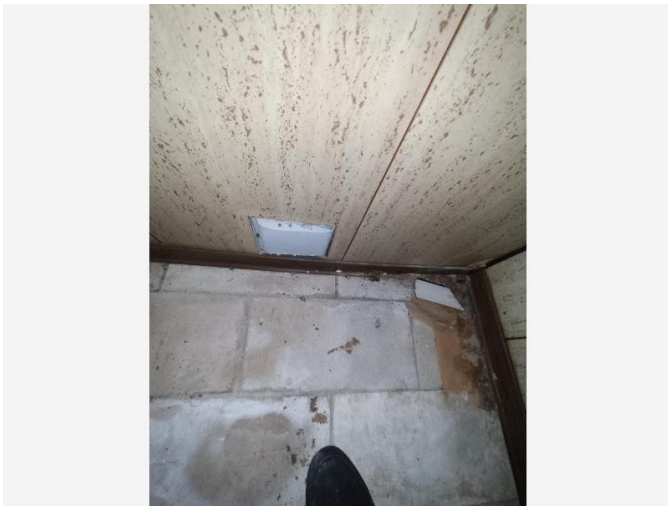
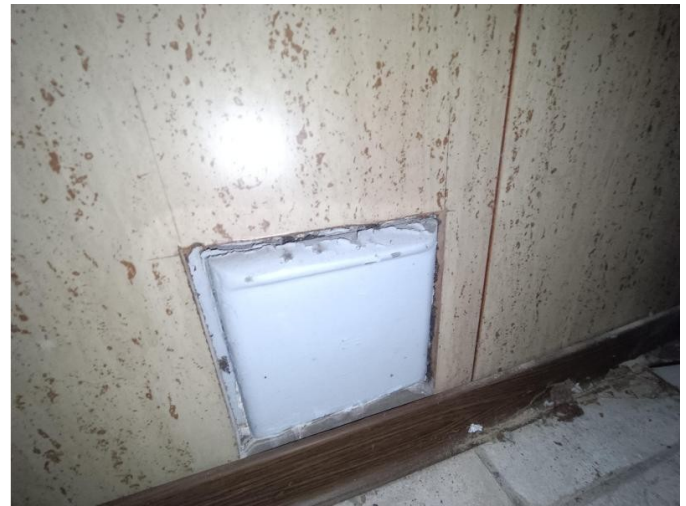
[Verwijderen](#)

Eindbeoordeling materiaalrisico	Verhoogd materiaalrisico en/of verhoogde kans op vezelvrijgave
---------------------------------	--

Gebondenheid	Categorie 1: hechtgebonden in oorsprong
Asbestsoort (vezeltype)	Crocidoliet aanwezig
Asbestconcentratie	Laag (< 50%)
Afschermingsgraad van het gehele materiaal	Geheel of deels (ook) vrij aan de binnenlucht
Toestand van het materiaal	Licht beschadigd, licht verweerd. Intact materiaal type Pical – asbestboard of categorie III 'gebondenheid'

Beschrijving	Roetluik - Kuisluik - AC
Omgeving	Binnen
Primaire drager	HVAC infrastructuur en uitrusting
Asbestmateriaal	Verloren bekisting - Plaat
Bindmiddel van asbestmateriaal	Cement
Gebondenheid op basis van bindmiddel	Hecht
Hoeveelheid (oppervlakte - aantal)	• 0,10 m <sup>2</sup> - 1 stuk
Totale oppervlakte	0,10 m <sup>2</sup>
Eenvoudig bereikbaar	Ja
Bevestigingswijze	• Los (al dan niet bedekt)

- Verwijder dit asbestmateriaal zo snel mogelijk. Volg de toestand goed op.
- Voer bijkomende staalname(s) uit.

- Eenvoudige handelingen: mag via doe-het-zelf of door werknemer(s) met opleidingsattest eenvoudige handelingen  
Beheer deze toepassing zorgvuldig, maar verwijder en vervang het toegangsluik tot de schouw bij werken door een niet asbesthoudende toepassing.

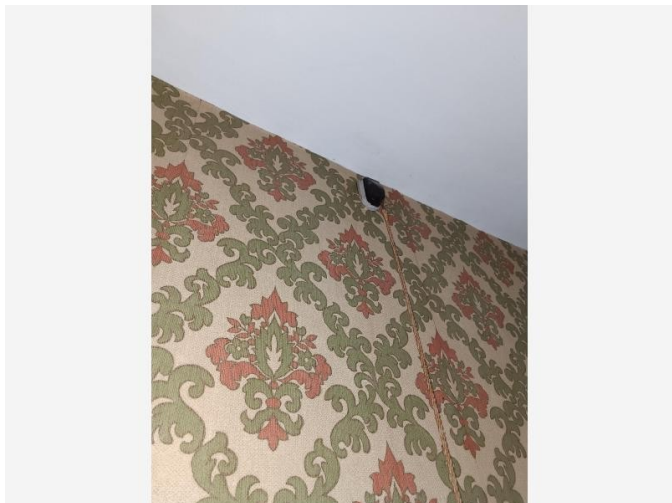
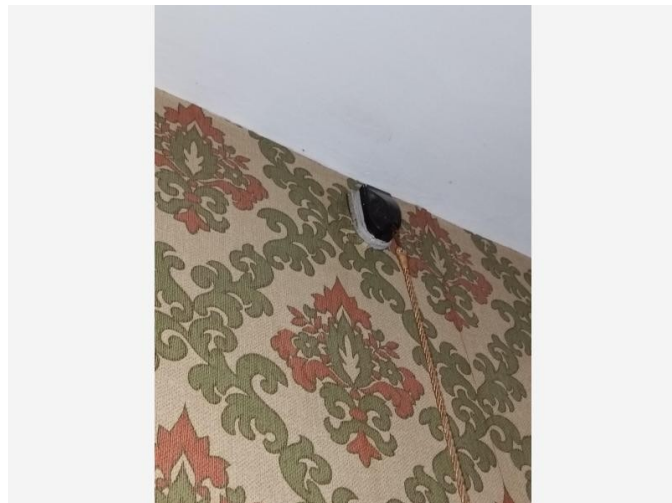
Zorgvuldig beheren

Eindbeoordeling materiaalrisico	Laag materiaalrisico en/of verlaagde kans op vezelvrijgave
---------------------------------	--

Gebondenheid	Categorie 1: hechtgebonden in oorsprong
Asbestsoort (vezeltype)	Crocidoliet aanwezig
Asbestconcentratie	Laag (< 50%)
Afschermingsgraad van het gehele materiaal	Geheel of deels (ook) vrij aan de binnenlucht
Toestand van het materiaal	Onbeschadigd, niet verweerd

Beschrijving	Lichtschakelaars en stopcontacten - type Bakeliet
Omgeving	Binnen
Primaire drager	Communicatie en elektrische infrastructuur en uitrusting
Asbestmateriaal	Plaat, paneel, tablet - Type Bakeliet
Bindmiddel van asbestmateriaal	Kunststof of -hars
Gebondenheid op basis van bindmiddel	Hecht
Hoeveelheid (oppervlakte - dikte - aantal)	• 0,10 m <sup>2</sup> - 0,50 cm - 9 stuks
Totaal volume	0,005 m <sup>3</sup>

<b>Eenvoudig bereikbaar</b>	Ja
<b>Bevestigingswijze</b>	<ul style="list-style-type: none"><li>• Geschroefd</li></ul>
<b>Identificatiemethode</b>	Vaststelling zonder monstername
<b>Destructieve handeling voor identificatie</b>	Nee
<b>Opmerking</b>	Vermoedelijk zal deze toepassing verwijderd worden bij aanpassingen, werken aan het elektriciteitsnetwerk.

- Zorg voor een veilig beheer en verwijder dit asbestmateriaal wanneer het bij werken eenvoudig bereikbaar wordt. Controleer de toestand jaarlijks op wijzigingen.

- Eenvoudige handelingen: mag via doe-het-zelf of door werknemer(s) met opleidingsattest eenvoudige handelingen  
Het verwijderen van deze schakelaars is een eenvoudige handeling en mag door de handige doe-het-zelver uitgevoerd worden.

Als je deze door een techniek laat verwijderen, moet deze wel de basisopleiding, Asbest verwijderen; eenvoudige handelingen, met succes afgerond hebben.

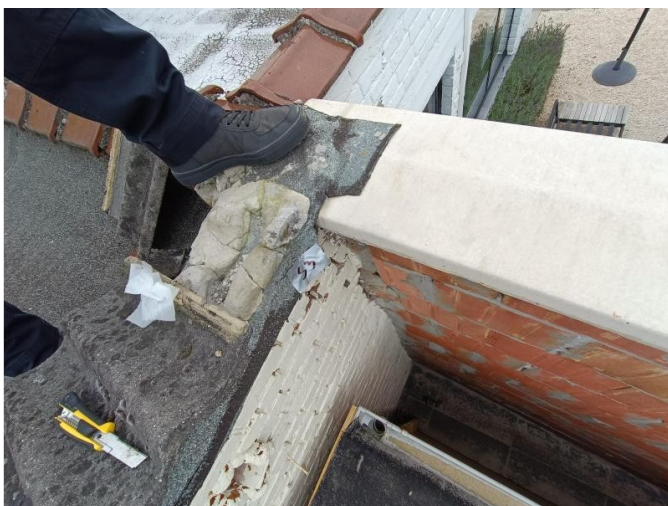
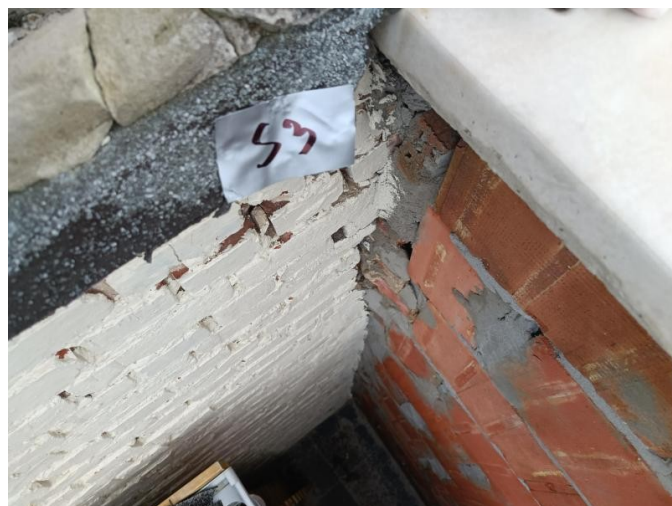
Zorgvuldig beheren

Eindbeoordeling materiaalrisico	Laag materiaalrisico en/of verlaagde kans op vezelvrijgave
---------------------------------	--

Gebondenheid	Categorie 1: hechtgebonden in oorsprong
Asbestsoort (vezeltype)	Alleen chrysotiel
Asbestconcentratie	Laag (< 50%)
Afschermingsgraad van het gehele materiaal	Geheel of deels vrij aan de buitenlucht
Toestand van het materiaal	Licht beschadigd, licht verweerd. Intact materiaal type Pical – asbestboard of categorie III 'gebondenheid'

#	Type	Referentie	Resultaat
7.1	Puntmonster	7860919	Chrysotiel

Beschrijving	Roofing - Plat dak - S3
Omgeving	Buiten
Primaire drager	Plat dak
Asbestmateriaal	Dak- en gevelbekleding - Roofing
Bindmiddel van asbestmateriaal	Bitumen (roofing, teer, asfalt)
Gebondenheid op basis van bindmiddel	Hecht
Hoeveelheid (oppervlakte - aantal)	• 28,50 m <sup>2</sup> - 1 stuk

- Zorg voor een veilig beheer. Vermijd het beschadigen van het asbestmateriaal. Controleer de toestand jaarlijks op wijzigingen.

De verwijdering van deze roofing laat je het best uitvoeren door een erkend dakwerker.

Een dakwerker die de basisopleiding asbestverwijdering; eenvoudige handelingen succesvol afgerond heeft.

Roofing is gelijmd of gebrand!

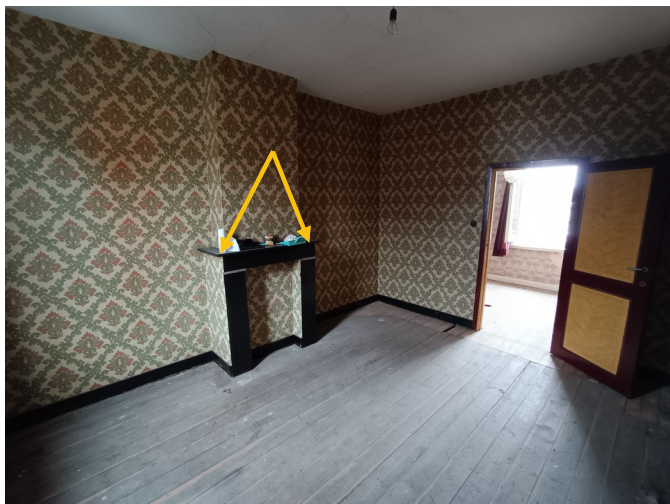
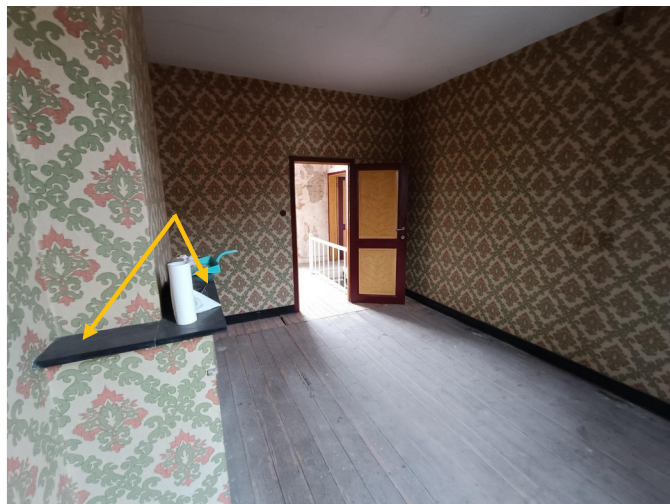
Zorgvuldig beheren

<b>Eenvoudig bereikbaar</b>	Ja
<b>Bevestigingswijze</b>	<ul style="list-style-type: none"> <li>• Geklemd</li> </ul>
<b>Identificatiemethode</b>	Vaststelling zonder monstername
<b>Destructieve handeling voor identificatie</b>	Nee
<b>Opmerking</b>	De sierstenen van de, afgesloten, schouw in de eerste slaapkamer op de eerste verdieping werden aan een inspectie onderworpen en men kon vaststellen dat hiervoor een asbesthoudende toepassing gebruikt werd, nl. een paneel type Massal. Deze toepassing werd in der tijd voornamelijk gebruikt als deurdorpels of vensterbanken, maar ook op de schouw kan je dit terugvinden. Zoals in dit pand het geval is.

- Eenvoudige handelingen: mag via doe-het-zelf of door werknemer(s) met opleidingsattest eenvoudige handelingen  
Deze panelen kan men voorzichtig losbeitelen.  
Bevochtig deze toepassing extra bij het losbeitelen om stof te voorkomen en draag de nodige beschermingsmiddelen (mondermasker FFP3, Handschoenen, Tyvec, ...).  
Bij de gemeente of het plaatselijk containerpark kan je afsluitzakken opvragen om het afval dubbel te verpakken en het af te voeren als hechtgebonden materiaal naar het containerpark.

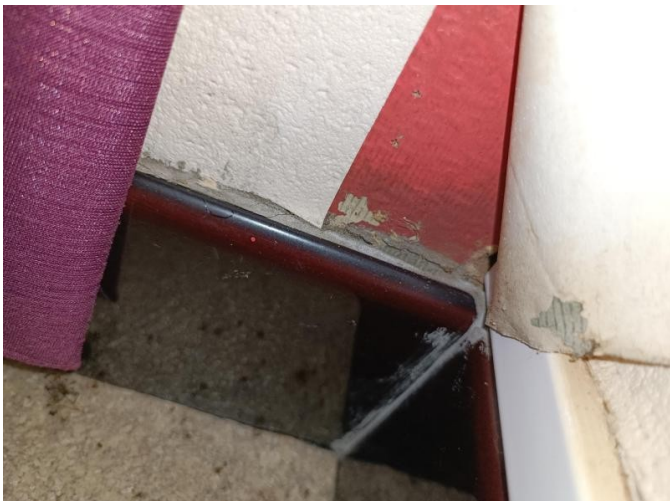
# Fiche 11: Valse wand - Wachtkamer en Begroetingsplaats

Identificatiemethode	Vaststelling & expertise (niet-asbestverdacht)
Primaire drager	Binnenwand
(Asbest)materiaal	Valse wand tegen het pleisterwerk

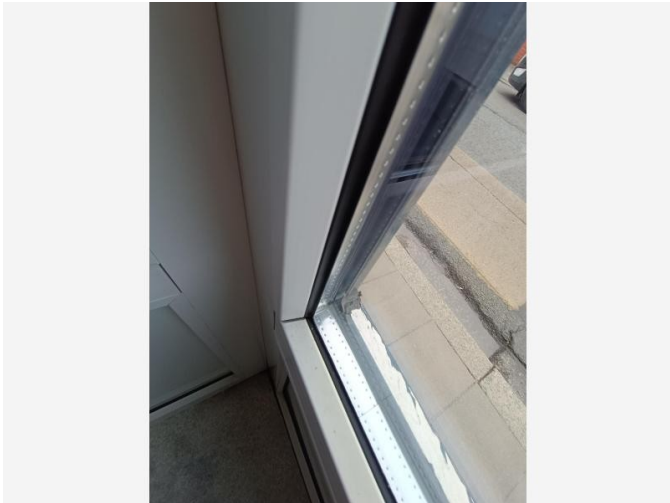
Identificatiemethode	Vaststelling & expertise (niet-asbestverdacht)
Primaire drager	Wandopening verticaal (raam, deur, ...)
(Asbest)materiaal	In-situ afwerkingslagen - Pasta, stopverf, voegsel, stopsel, vulsel, mastiek, kitten, ...
Bindmiddel	Kitten, mastiek, pasta
Gebondenheid bindmiddel	Hecht

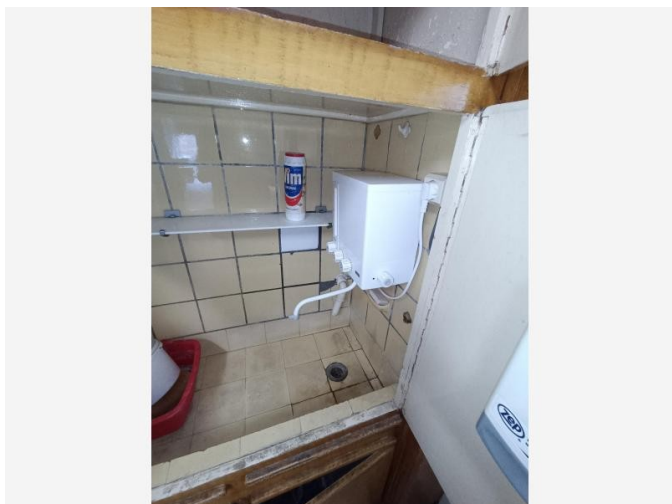
Identificatiemethode	Vaststelling & expertise (niet-asbestverdacht)
Primaire drager	Sanitaire infrastructuur en uitrusting (toe- en afvoer)

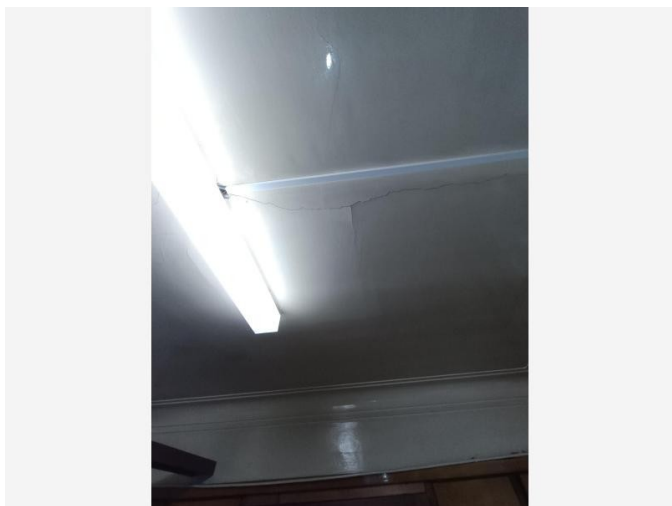
Identificatiemethode	Vaststelling & expertise (niet-asbestverdacht)
Primaire drager	Plafond
(Asbest)materiaal	In-situ afwerkingslagen - Pleisterwerk (wand, plafond, ...)
Bindmiddel	Gips - kalk
Gebondenheid bindmiddel	Niet-hechtgebonden

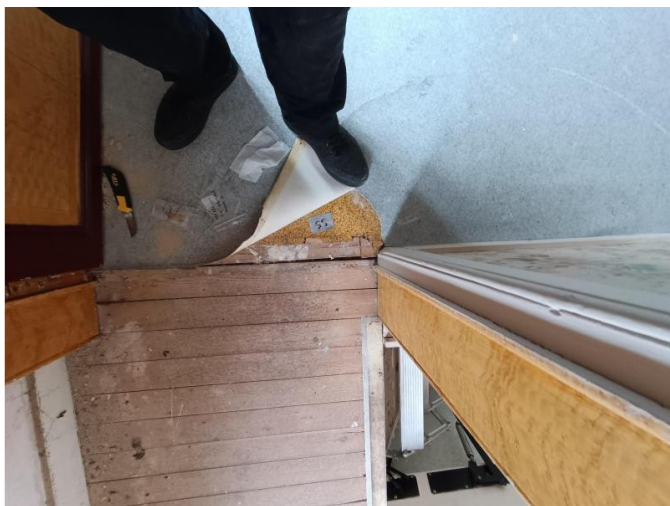
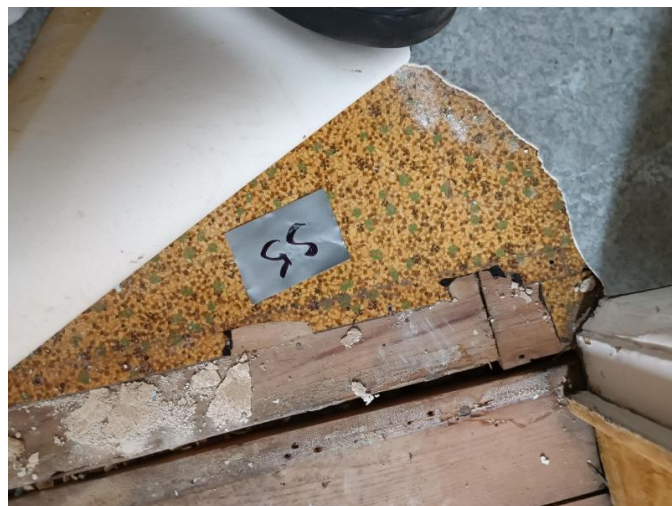
Beschrijving	Vloerdekzeil - Kamer 2 (onderste laag) - S5
Omgeving	Binnen
Primaire drager	Vloer
Bindmiddel van materiaal	Karton - papier - viltachtig

<b>Gebondenheid op basis van bindmiddel</b>	Niet-hechtgebonden
<b>Hoeveelheid (oppervlakte - aantal)</b>	• 10,50 m <sup>2</sup> - 1 stuk
<b>Totale oppervlakte</b>	10,50 m <sup>2</sup>
<b>Identificatiemethode</b>	Vaststelling met monstername
<b>Destructieve handeling voor identificatie</b>	Nee
<b>Opmerking</b>	Het vloerzeil in deze ruimte is van andere makelij dan de overige vloerzeilen dat werden aangetroffen in deze woning.

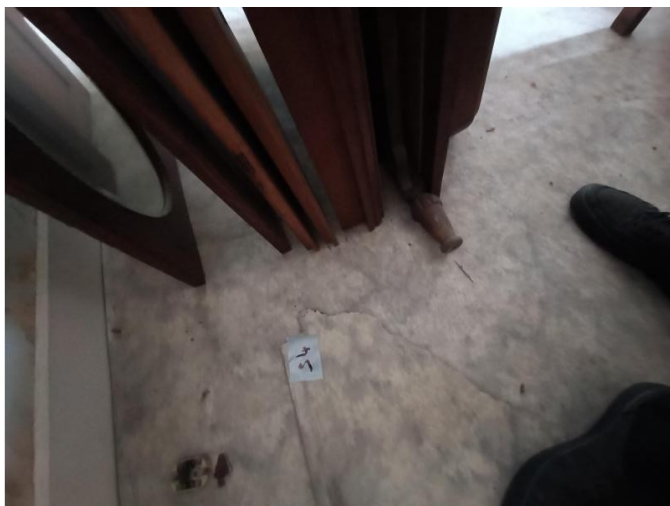
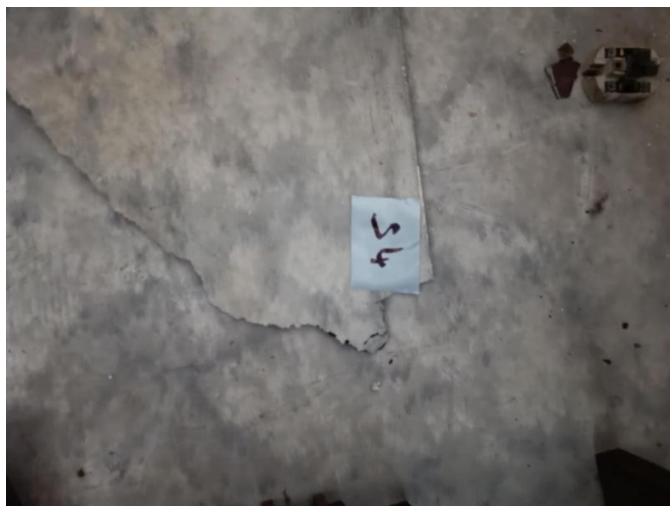
Beschrijving	Vloerdekzeil - Kamer 3 - S4
Omgeving	Binnen
Primaire drager	Vloer
Bindmiddel van materiaal	Karton - papier - viltachtig

<b>Gebondenheid op basis van bindmiddel</b>	Niet-hechtgebonden
<b>Hoeveelheid (oppervlakte - aantal)</b>	• 12,00 m <sup>2</sup> - 1 stuk
<b>Totale oppervlakte</b>	12,00 m <sup>2</sup>
<b>Identificatiemethode</b>	Vaststelling met monstername
<b>Destructieve handeling voor identificatie</b>	Nee
<b>Opmerking</b>	Het vloerzeil in deze ruimte is van andere makelij dan de overige vloerzeilen dat werden aangetroffen in deze woning.

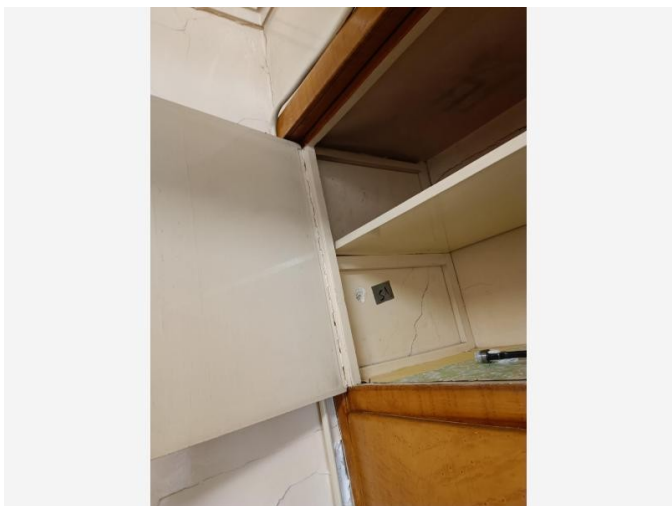
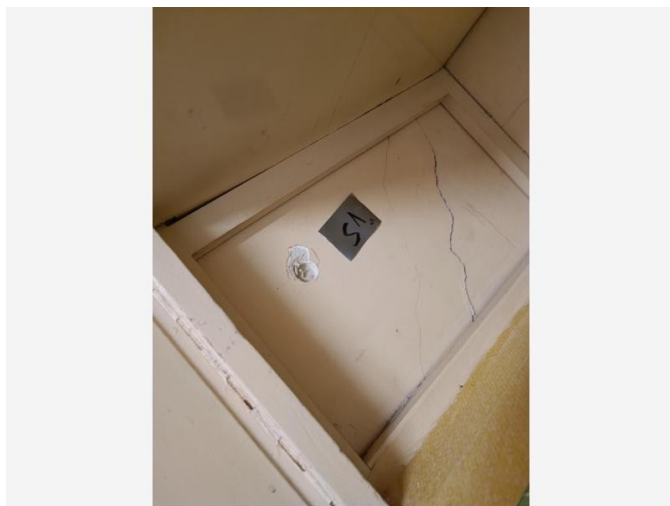
Beschrijving	Pleisterwerk wooneenheid - Muren - S1
Omgeving	Binnen
Primaire drager	Binnenwand

<b>Bindmiddel van materiaal</b>	Gips - kalk
<b>Gebondenheid op basis van bindmiddel</b>	Niet-hechtgebonden
<b>Hoeveelheid (oppervlakte - dikte - aantal)</b>	<ul style="list-style-type: none"> <li>• 242,50 m<sup>2</sup> - 3,00 cm - 2 stuks</li> </ul>
<b>Totaal volume</b>	14,55 m <sup>3</sup>
<b>Identificatiemethode</b>	Vaststelling met monstername
<b>Destructieve handeling voor identificatie</b>	Nee
<b>Opmerking</b>	<p>1: Natte ruimte: Wasplaats</p> <p>2: Individuele ruimte: Slaapkamer 3</p> <p>3: Stookruimte: Niet mogelijk wegens geen aparte stookruimte (doorstromer wasplaats in de kast (betegeld)).</p> <p>4: Trap/ Hal: Wachtruimte (inkomhal)</p>
