# Asbestinventarisatetest

Vorststraat 29, 3271 Scherpenheuvel-Zichem

Attestnummer : 20230908-000124.000

**Niet-asbestveilig**

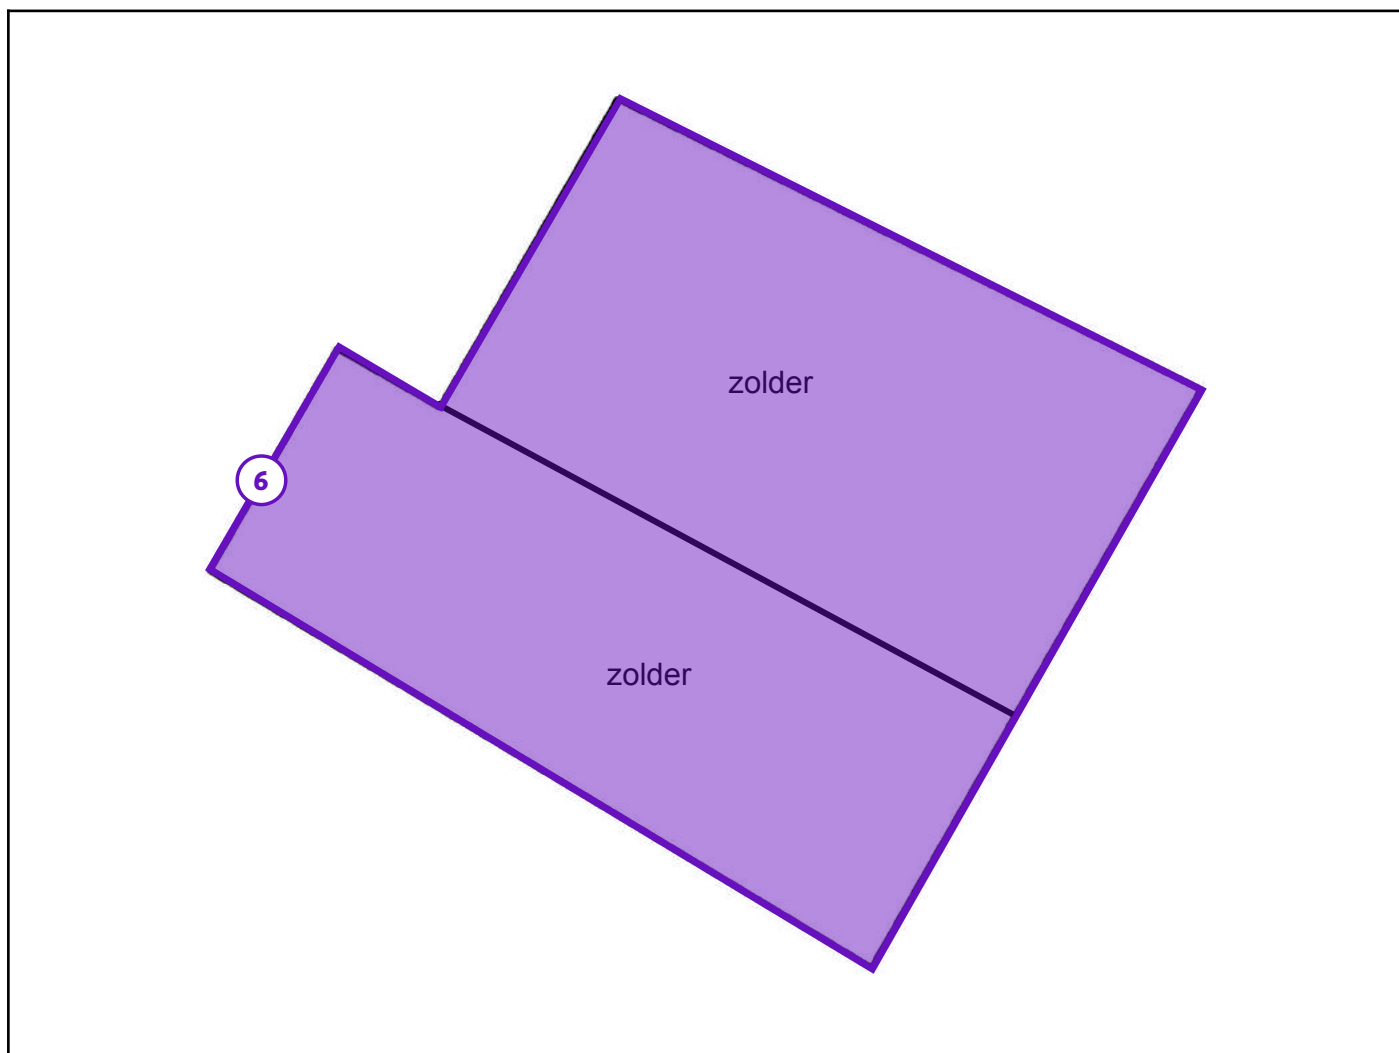
## Plan 1.5: Zolder

Beschrijving	Type	Actie
6. zolder lager dan 1,50 meter	Beperking	-

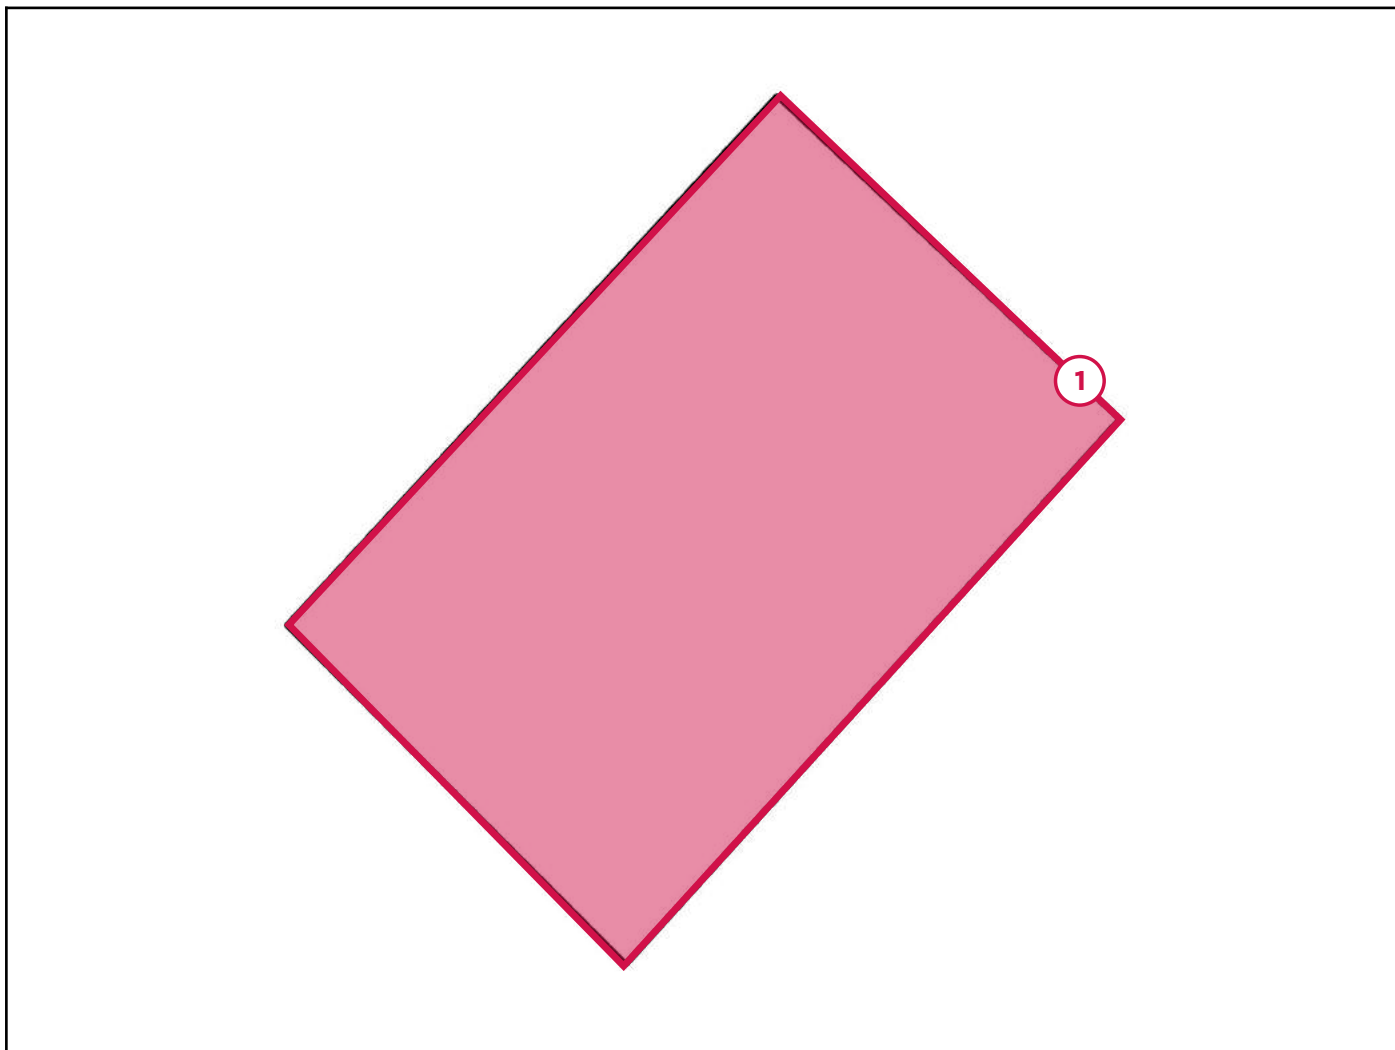
## Plan 2.1: Tuinhuis plan

Beschrijving	Type	Actie
1. asbestcement golfplaten	Asbestmateriaal	<b>Dringend verwijderen</b>

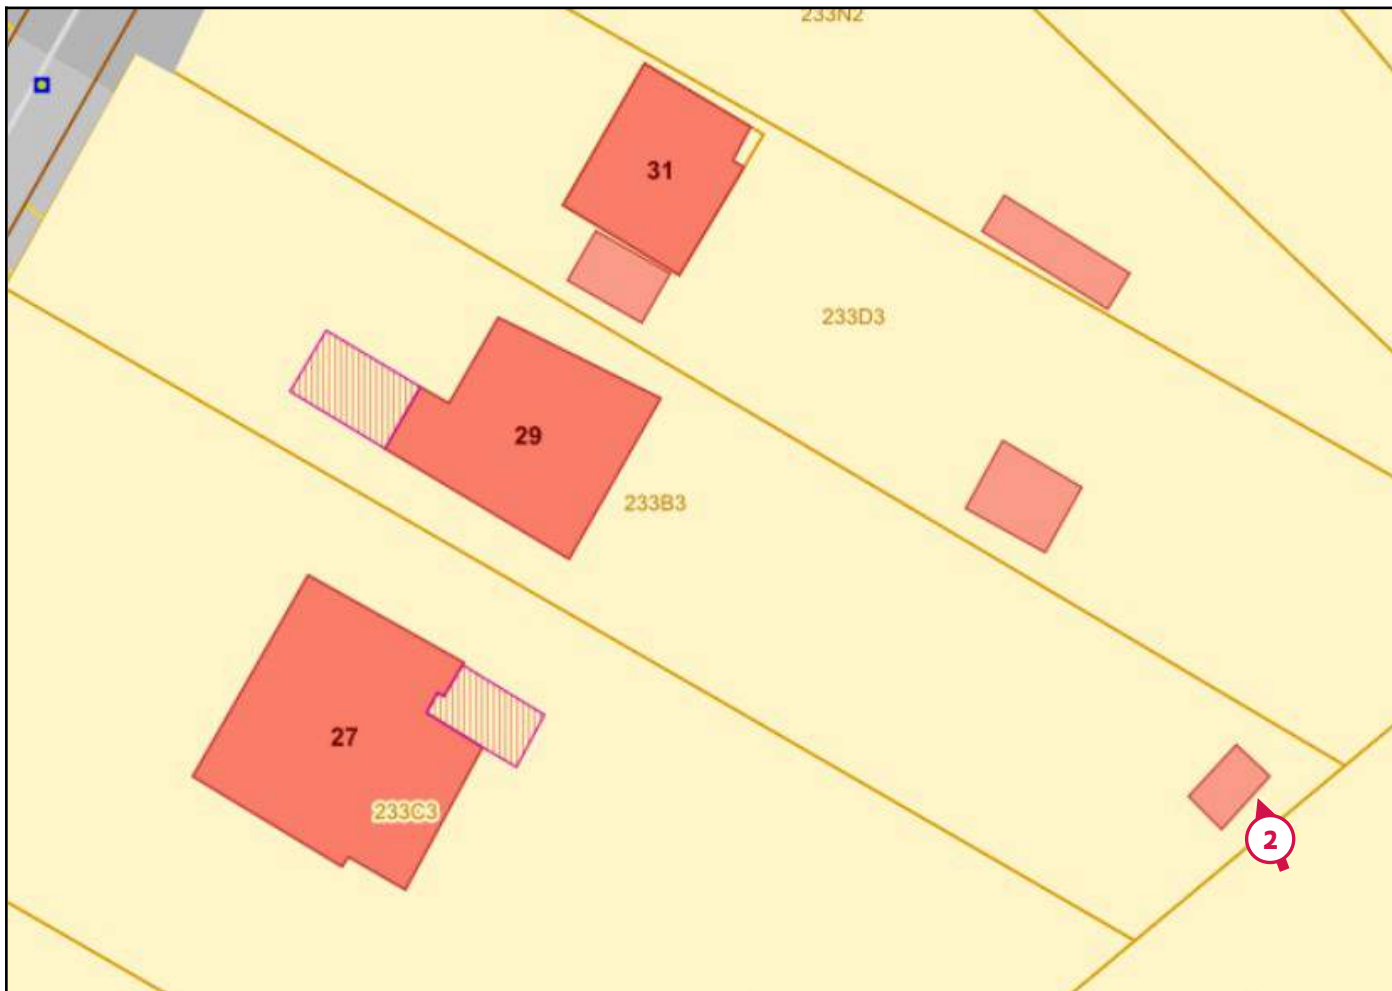
## Plan 5.1: Vaststellingen buiten de constructies

Beschrijving	Type	Actie
2. asbestcement golfplaten - afval	Asbestmateriaal	<b>Dringend verwijderen</b>

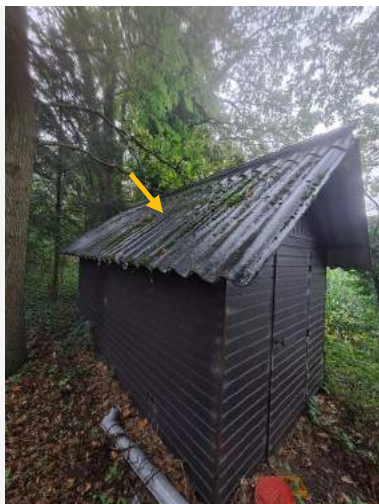
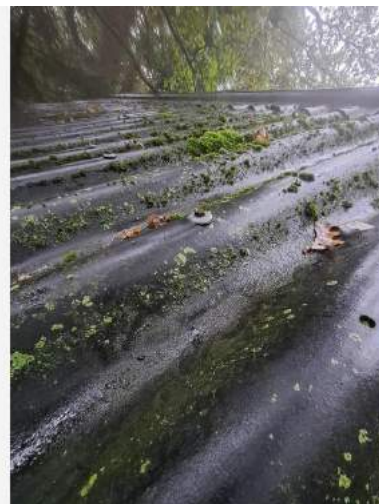
Het asbestmateriaal valt onder de mijlpaal van 2034.

**Dringend verwijderen**

Eindbeoordeling materiaalrisico	Hoog materiaalrisico en/of hoge kans op vezelvrijgave
---------------------------------	---

Gebondenheid	Categorie 1: hechtgebonden in oorsprong
Asbestsoort (vezeltype)	Crocidoliet aanwezig
Asbestconcentratie	Laag (< 50%)
Afschermingsgraad van het gehele materiaal	Geheel of deels (ook) vrij aan binnenluchtstromen
Toestand van het materiaal	Matig beschadigd, matig verweerd

Beschrijving	asbestcement golfplaten
Omgeving	Grenst aan binnen- en buitenlucht
Primaire drager	Schuin dak
Asbestmateriaal	Dak- en gevelbekleding - Golfplaat
Bindmiddel van asbestmateriaal	Cement
Gebondenheid op basis van bindmiddel	Hecht
Hoeveelheid (oppervlakte - aantal)	• 16,00 m <sup>2</sup> - 1 stuk
Totale oppervlakte	16,00 m <sup>2</sup>
Eenvoudig bereikbaar	Ja

- Verwijder dit asbestmateriaal zo snel mogelijk. Volg de toestand goed op.

- Eenvoudige handelingen: mag via doe-het-zelf of door werknemer(s) met opleidingsattest eenvoudige handelingen

Hechtgebonden asbest (binnen en buiten) dat niet beschadigd is mag je zelf verwijderen als je de toepassing in één geheel kan verwijderen. Niet slijpen, breken of boren! Draag de juiste PBM's (persoonlijke beschermingsmiddelen). Zoals P3-masker, wegwerpoveral, wegwerphandschoenen en afspoelbare laarzen. Bevochtig eerste de toepassing zodat de vezels minder snel kunnen verspreiden. Gebruik enkel handgereedschap. Verpak deze in een dubbele zak met het gevaren teken van asbest. Kuis de omgeving op met natte doekjes. Hechtgebonden asbesttoepassingen mag je naar het containerpark afvoeren.

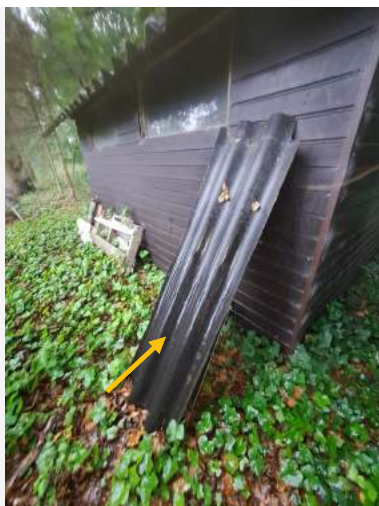
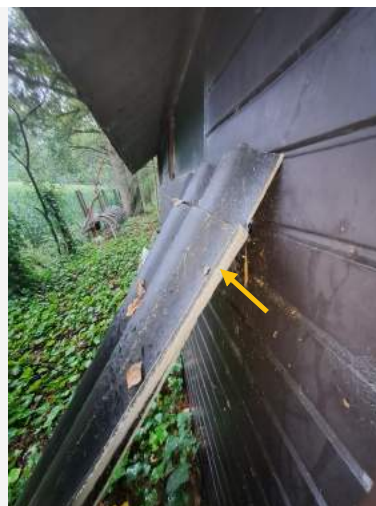
**Dringend verwijderen**

Beschrijving	asbestcement golfplaten - afval
Type afvalstof	Betreft stock-voorraad of gedemonteerde asbestmaterialen
Aanwezige resten	De golfplaten op het tuinhuis.
Omgeving	Buiten
Primaire drager	Bodem
Asbestmaterialen	<ul style="list-style-type: none"><li>Dak- en gevelbekleding - Golfplaat</li></ul>
Bindmiddel van asbestmateriaal	Cement
Gebondenheid op basis van bindmiddel	Hecht
Hoeveelheid (gewicht - aantal)	<ul style="list-style-type: none"><li>25,00 kg - 1 stuk</li></ul>
Totaal gewicht	25,00 kg
Eenvoudig bereikbaar	Ja
Identificatiemethode	Vaststelling zonder monsternamen

- Verwijder het asbestafval.

- Eenvoudige handelingen: mag via doe-het-zelf of door werknemer(s) met opleidingsattest eenvoudige handelingen

Hechtgebonden asbest (binnen en buiten) dat niet beschadigd is mag je zelf verwijderen als je de toepassing in één geheel kan verwijderen. Niet slijpen, breken of boren! Draag de juiste PBM's (persoonlijke beschermingsmiddelen). Zoals P3-masker, wegwerpoverall, wegwerphandschoenen en afspoelbare laarzen. Bevochtig eerste de toepassing zodat de vezels minder snel kunnen verspreiden. Gebruik enkel handgereedschap. Verpak deze in een dubbele zak met het gevaren teken van asbest. Kuis de omgeving op met natte doekjes. Hechtgebonden asbesttoepassingen mag je naar het containerpark afvoeren.

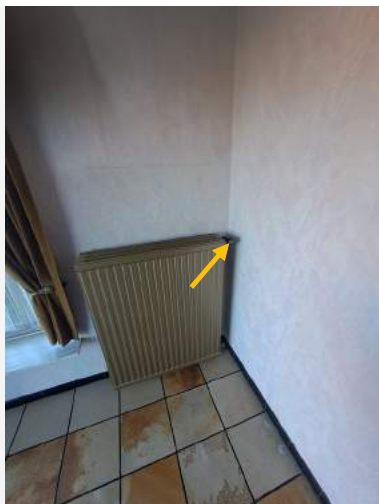
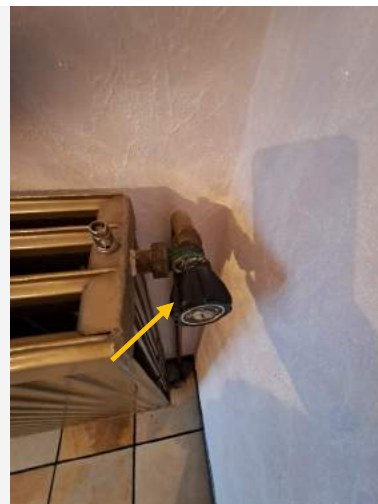
Het asbestmateriaal valt onder de mijlpaal van 2040.

Zorgvuldig beheren

Eindbeoordeling materiaalrisico	Laag materiaalrisico en/of verlaagde kans op vezelvrijgave
---------------------------------	--

Gebondenheid	Categorie 1: hechtgebonden in oorsprong
Asbestsoort (vezeltype)	Crocidoliet aanwezig
Asbestconcentratie	Laag (< 50%)
Afschermingsgraad van het gehele materiaal	Geheel of deels (ook) vrij aan binnenluchtstromen
Toestand van het materiaal	Onbeschadigd, niet verweerd

Beschrijving	Bakeliet manuele verwarmingsknop
Omgeving	Binnen
Primaire drager	Ruimteverwarming
Asbestmateriaal	Plaat, paneel, tablet - Type Bakeliet
Bindmiddel van asbestmateriaal	Kunststof of -hars
Gebondenheid op basis van bindmiddel	Hecht
Hoeveelheid (oppervlakte - dikte - aantal)	• 0,40 m <sup>2</sup> - 4,00 cm - 1 stuk
Totaal volume	0,016 m <sup>3</sup>
Eenvoudig bereikbaar	Ja

- Zorg voor een veilig beheer. Vermijd het beschadigen van het asbestmateriaal. Controleer de toestand jaarlijks op wijzigingen.

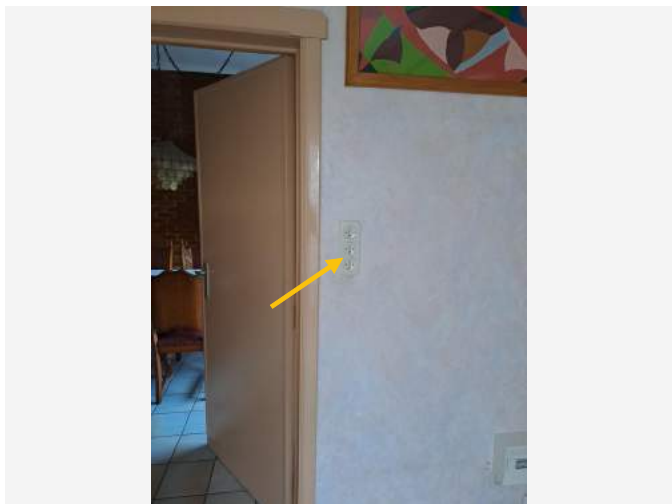
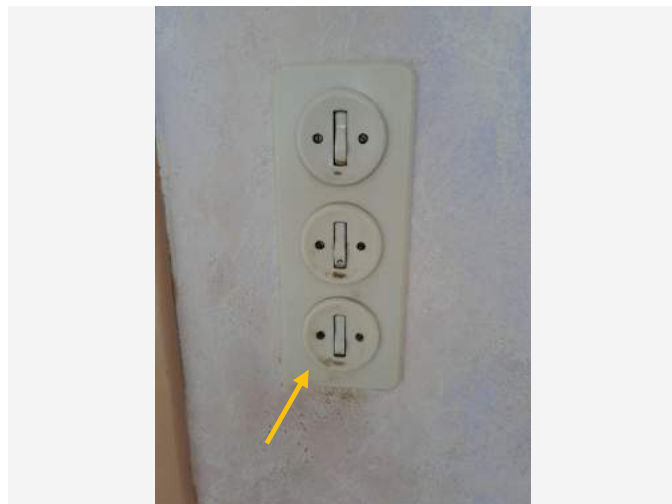
Het asbestmateriaal valt onder de mijlpaal van 2040.

Zorgvuldig beheren

Eindbeoordeling materiaalrisico	Laag materiaalrisico en/of verlaagde kans op vezelvrijgave
---------------------------------	--

Gebondenheid	Categorie 1: hechtgebonden in oorsprong
Asbestsoort (vezeltype)	Crocidoliet aanwezig
Asbestconcentratie	Laag (< 50%)
Afschermingsgraad van het gehele materiaal	Geheel of deels (ook) vrij aan binnenluchtstromen
Toestand van het materiaal	Onbeschadigd, niet verweerd

Beschrijving	Bakeliet schakelaars/stopcontacten
Omgeving	Binnen
Primaire drager	Communicatie en elektrische infrastructuur en uitrusting
Asbestmateriaal	Plaat, paneel, tablet - Type Bakeliet
Bindmiddel van asbestmateriaal	Kunststof of -hars
Gebondenheid op basis van bindmiddel	Hecht
Hoeveelheid (oppervlakte - dikte - aantal)	• 1,00 m <sup>2</sup> - 0,50 cm - 1 stuk
Totaal volume	0,005 m <sup>3</sup>

- Zorg voor een veilig beheer. Vermijd het beschadigen van het asbestmateriaal. Controleer de toestand jaarlijks op wijzigingen.

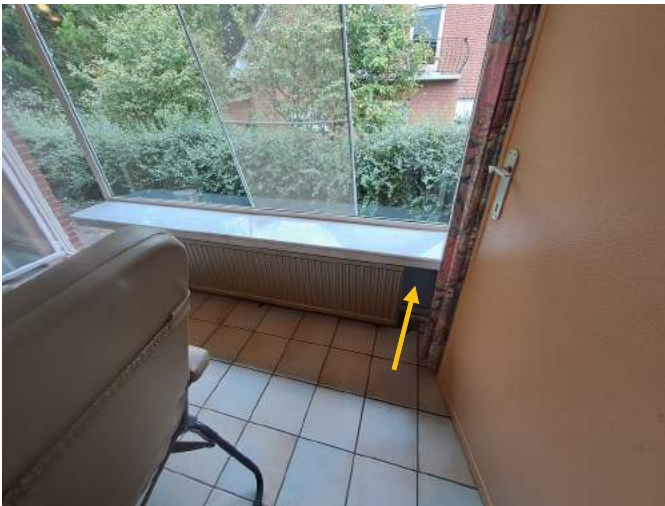
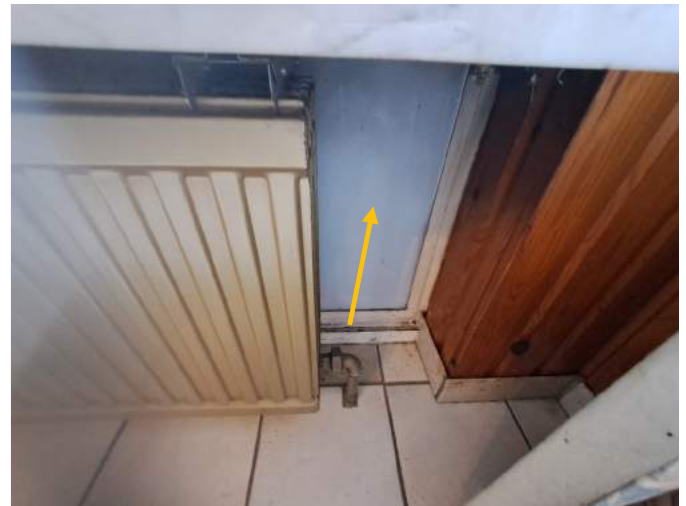
Het asbestmateriaal valt onder de mijlpaal van 2040.

Zorgvuldig beheren

Eindbeoordeling materiaalrisico	Laag materiaalrisico en/of verlaagde kans op vezelvrijgave
---------------------------------	--

Gebondenheid	Categorie 1: hechtgebonden in oorsprong
Asbestsoort (vezeltype)	Crocidoliet aanwezig
Asbestconcentratie	Laag (< 50%)
Afschermingsgraad van het gehele materiaal	Geheel of deels (ook) vrij aan binnenluchtstromen
Toestand van het materiaal	Onbeschadigd, niet verweerd

Beschrijving	asbestcement paneel
Omgeving	Grenst aan binnen- en buitenlucht
Primaire drager	Wandopening verticaal (raam, deur, ...)
Asbestmateriaal	Plaat, paneel, tablet - Geëmailleerd, type Glasal
Bindmiddel van asbestmateriaal	Cement
Gebondenheid op basis van bindmiddel	Hecht
Hoeveelheid (oppervlakte - dikte - aantal)	• 3,00 m <sup>2</sup> - 0,40 cm - 1 stuk
Totaal volume	0,012 m <sup>3</sup>
Eenvoudig bereikbaar	Ja

- Zorg voor een veilig beheer. Vermijd het beschadigen van het asbestmateriaal. Controleer de toestand jaarlijks op wijzigingen.

Indien mogelijk slaglatten voorzichtig los maken en platen uit profielen nemen. Anders hele paneel/deur als asbesthoudend afvoeren. Hechtgebonden asbest (binnen en buiten) mag je zelf verwijderen als je de toepassing in één geheel kan verwijderen. Niet slijpen, breken of boren! Draag de juiste PBM's (persoonlijke beschermingsmiddelen). Zoals P3-masker, wegwerpoverall, wegwerphandschoenen en afspoelbare laarzen. Bevochtig eerste de toepassing zodat de vezels minder snel kunnen verspreiden. Gebruik enkel handgereedschap. Verpak deze in een dubbele zak met het gevaren teken van asbest. Hechtgebonden asbesttoepassingen mag je naar het containerpark afvoeren.

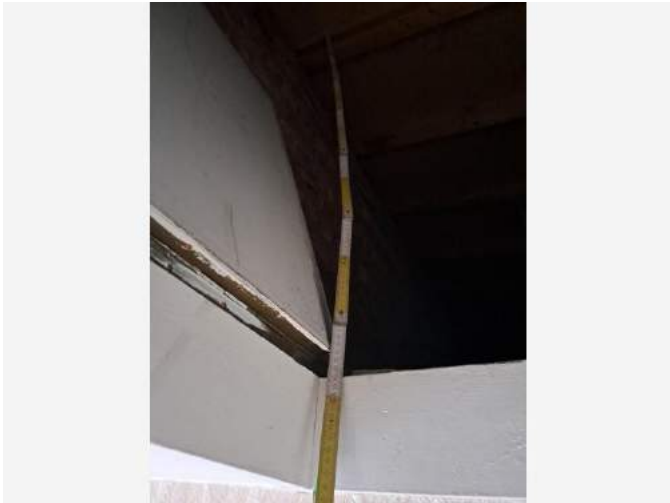
**Reden:** De zolder is lager dan 1,50m.

**Uitleg van de asbestdeskundige:** De zolder is lager dan 1,50m.

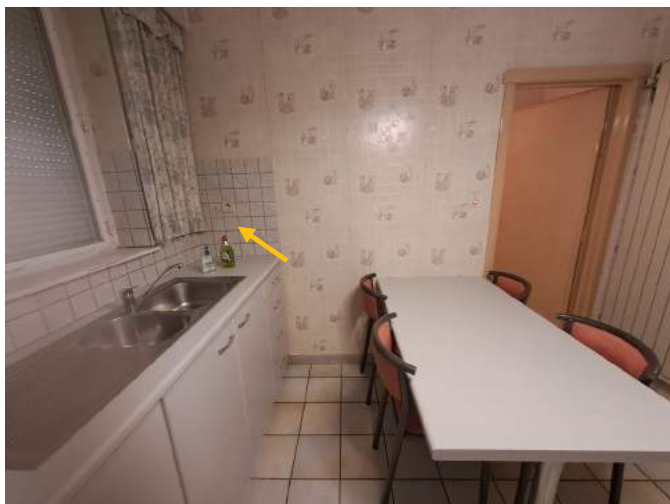
Mogelijk bevindt er zich asbestverdachte tegellijm achter de wandtegels. Dit was niet waarneembaar, er waren geen bestaande beschadigingen of openingen in de wandtegels.
