Asbestinventarisatetest

Berkenlaan 32, 1850 Grimbergen

Attestnummer : 20230911-000195.000

Uitgegeven op : 11.09.2023

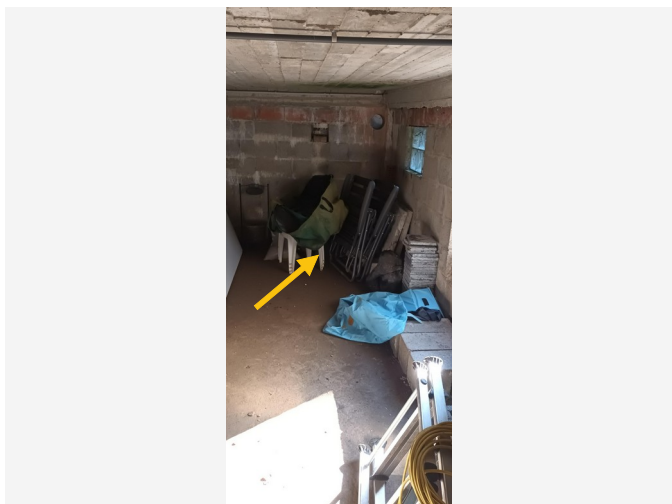
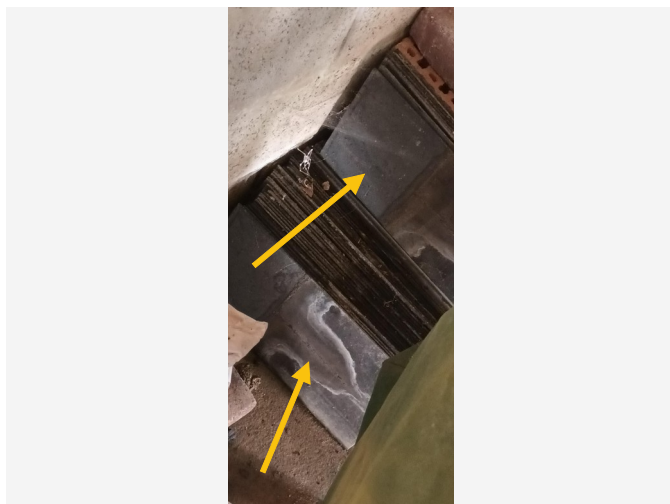
Dringend verwijderen

Beschrijving	opslag stock leien
Type afvalstof	Betreft stock-voorraad of gedemonteerde asbestmaterialen
Aanwezige resten	Geen resten aanwezig
Omgeving	Binnen
Primaire drager	Vloer
Asbestmaterialen	<ul style="list-style-type: none">Dak- en gevelbekleding - Lei, shingle
Bindmiddel van asbestmateriaal	Cement
Gebondenheid op basis van bindmiddel	Hecht
Hoeveelheid (gewicht - aantal)	<ul style="list-style-type: none">20,00 kg - 1 stuk
Totaal gewicht	20,00 kg
Eenvoudig bereikbaar	Ja
Identificatiemethode	Vaststelling zonder monsternamen
Opmerking	Losse leien vermoedelijk stock overschot van de dakleien. Liggen in de de opslagruimte onder het terras , toegang via inox deurlijk

- Verwijder het asbestafval.

- Eenvoudige handelingen: mag via doe-het-zelf of door werknemer(s) met opleidingsattest eenvoudige handelingen
Voorzichtig op te nemen (handpicking), dubbel te verpakken en af te voeren naar een lokaal containerpark.
Gebruik van persoonlijke beschermingsmiddelen (handschoenen en FFP 3 masker)

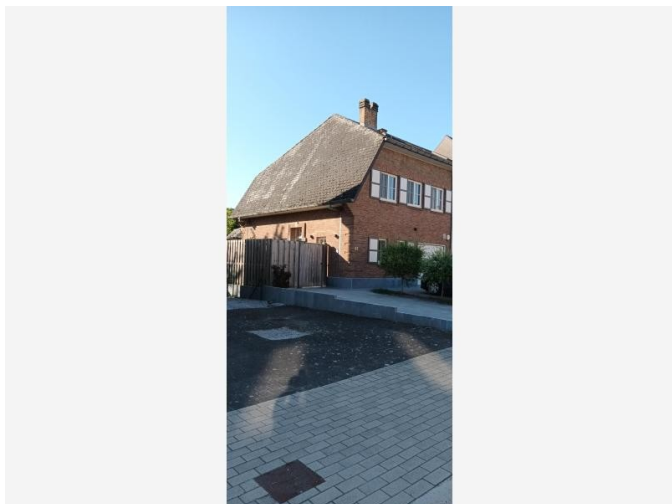
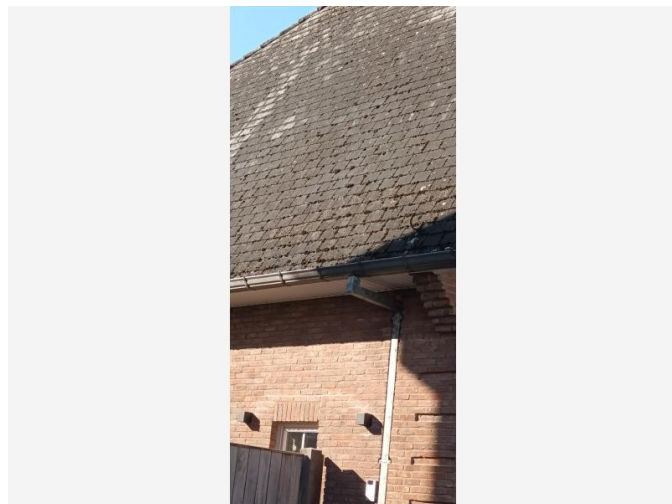
Het asbestmateriaal valt onder de mijlpaal van 2034.

Verwijderen

Eindbeoordeling materiaalrisico	Verhoogd materiaalrisico en/of verhoogde kans op vezelvrijgave
---------------------------------	--

Gebondenheid	Categorie 1: hechtgebonden in oorsprong
Asbestsoort (vezeltype)	Crocidoliet aanwezig
Asbestconcentratie	Laag (< 50%)
Afschermingsgraad van het gehele materiaal	Geheel of deels vrij aan de buitenlucht
Toestand van het materiaal	Matig beschadigd, matig verweerd

Beschrijving	dakleien
Omgeving	Buiten
Primaire drager	Schuin dak
Asbestmateriaal	Dak- en gevelbekleding - Lei, shingle
Bindmiddel van asbestmateriaal	Cement
Gebondenheid op basis van bindmiddel	Hecht
Hoeveelheid (oppervlakte - aantal)	• 140,00 m ² - 1 stuk
Totale oppervlakte	140,00 m ²
Eenvoudig bereikbaar	Ja
Bevestigingswijze	• Geklemd

- Zorg voor een veilig beheer. Vermijd het beschadigen van het asbestmateriaal. Controleer de toestand jaarlijks op wijzigingen.

- Eenvoudige handelingen: mag via doe-het-zelf of door werknemer(s) met opleidingsattest eenvoudige handelingen dragen van de nodige beschermingsmiddelen (mondmasker ffp3, handschoenen, tyvec)

Leien voorzichtig verwijderen, extra fixeren, niet breken , niet gooien, onmiddellijk verpakken of voorzichtig in container met asbestbag plaatsen, geen stortkoker gebruiken

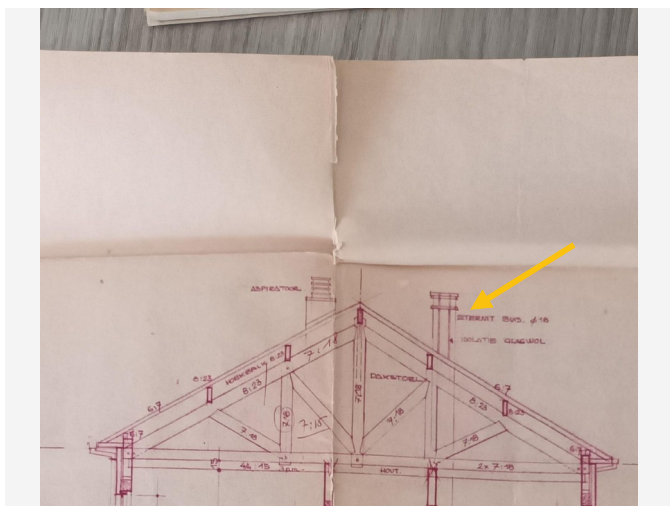
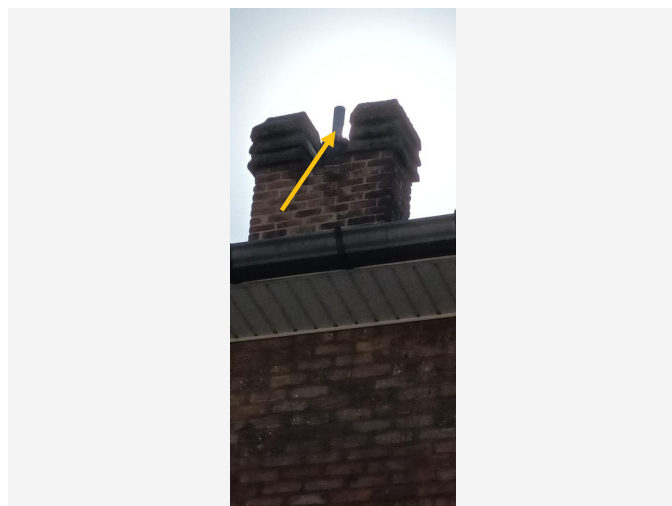
Het asbestmateriaal valt onder de mijlpaal van 2040.

Zorgvuldig beheren

Eindbeoordeling materiaalrisico	Laag materiaalrisico en/of verlaagde kans op vezelvrijgave
---------------------------------	--

Gebondenheid	Categorie 1: hechtgebonden in oorsprong
Asbestsoort (vezeltype)	Crocidoliet aanwezig
Asbestconcentratie	Laag (< 50%)
Afschermingsgraad van het gehele materiaal	Geheel of deels vrij aan de buitenlucht
Toestand van het materiaal	Onbeschadigd, niet verweerd

Beschrijving	asbestcement buis
Omgeving	Binnen
Primaire drager	HVAC infrastructuur en uitrusting
Asbestmateriaal	Rookgaskanaal
Bindmiddel van asbestmateriaal	Cement
Gebondenheid op basis van bindmiddel	Hecht
Hoeveelheid (lengte - omtrek - dikte - aantal)	<ul style="list-style-type: none">• 14,00 m - 40,00 cm - 0,50 cm - 1 stuk
Totaal volume	0,028 m ³
Eenvoudig bereikbaar	Ja
Bevestigingswijze	<ul style="list-style-type: none">• Verlijmd, ingegoten, versmeerd
Identificatiemethode	Vaststelling met bewijsdocument, zonder monsternamen

Destructieve handeling voor identificatie	Nee
Opmerking	<p>De buis is niet duidelijk zichtbaar wegens > 3,5 m hoogte , opgenomen volgens bouwplan, extra te controleren</p> <p>De vermoedelijke lengte is van het dak tem kelder (zie plan)</p> <p>De buis heeft een doorsnede van 18 cm</p>

- Zorg voor een veilig beheer. Vermijd het beschadigen van het asbestmateriaal. Controleer de toestand jaarlijks op wijzigingen.

- Eenvoudige handelingen: mag via doe-het-zelf of door werknemer(s) met opleidingsattest eenvoudige handelingen
De buis kan voorzichtig losgebeiteld worden , extra bevochtigen om stof te voorkomen + dragen van de nodige beschermingsmiddelen (mondmasker ffp3, handschoenen,tyvec) Bij de gemeente/containerpark afsluitzakken halen om dubbel in te pakken en af te voeren naar het containerpark als hechtgebonden asbestafval.

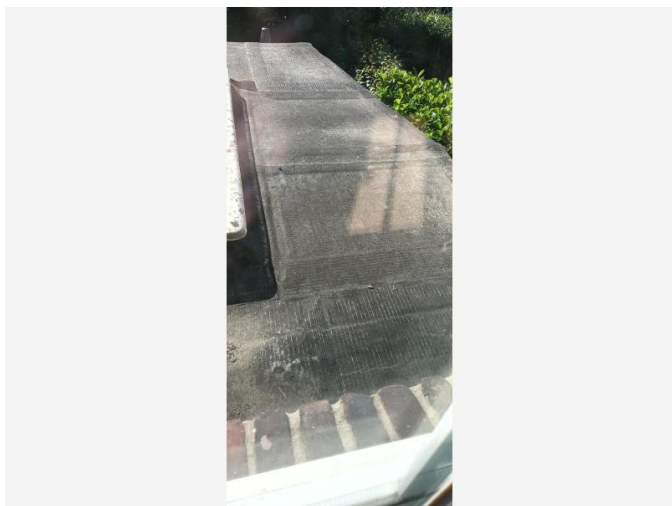
Het plat dak is bedekt met polyester glasvezel roofing, dit betreft een niet asbestverdacht materiaal

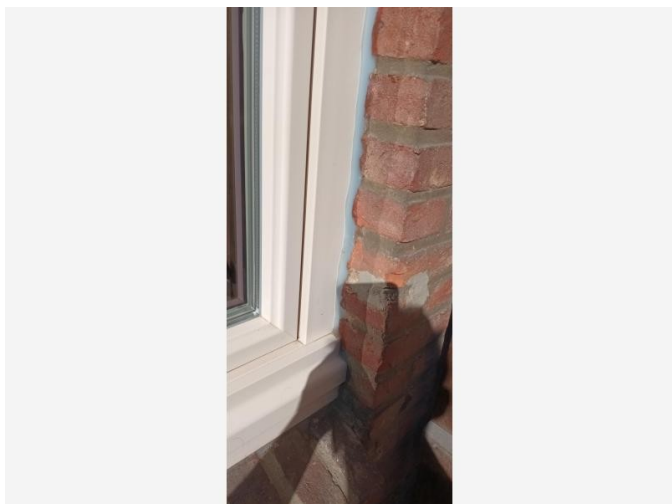
De mastiek werd gecontroleerd en is niet asbestverdacht (soepel en elastisch , recente silicone)

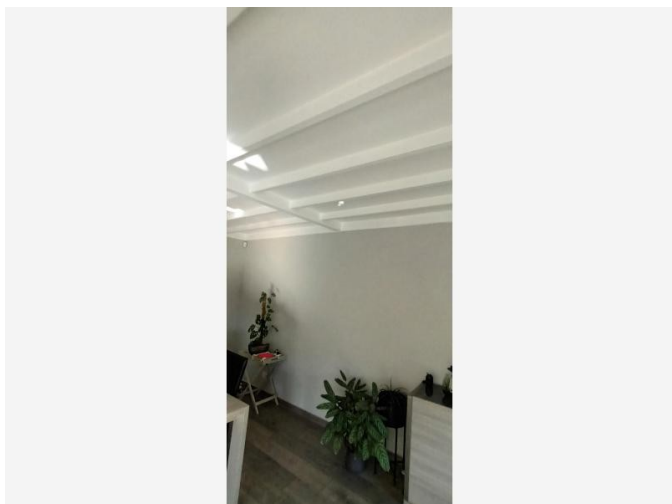
De gehele woning is afgewerkt met valse plafonds.

Plaatmateriaal / gryproc in badkamer v+1 / planchetten in keuken

Het was niet inspecteerbaar of er pleisterwerk aanwezig is onder de valse plafonds

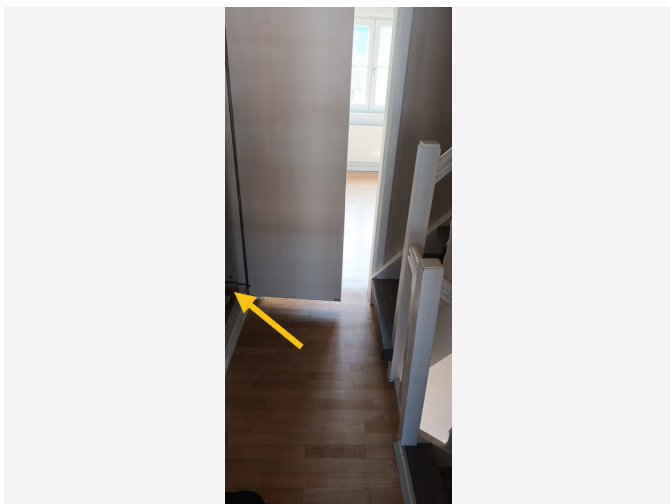
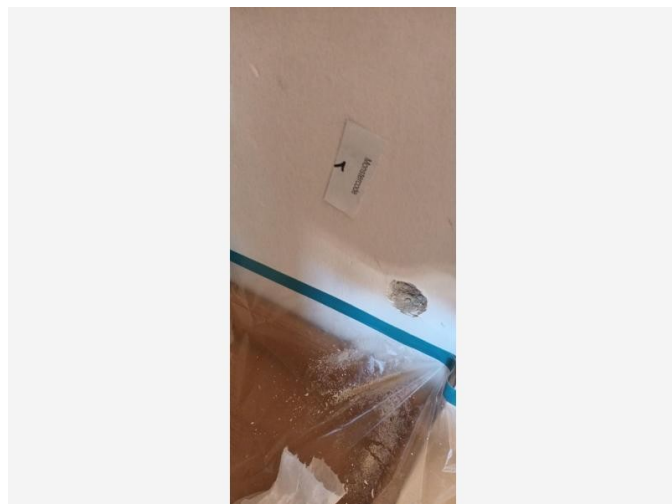
Fiche 7: mengstaal muurpleister

Geen asbest

#	Type	Referentie	Resultaat
7.1	Mengmonster	1	Geen asbest
