Asbestinventarisatetest

Molenstraat 47, 9988 Sint-Laureins

Attestnummer : 20230626-000428.000

Uitgegeven op : 26.06.2023

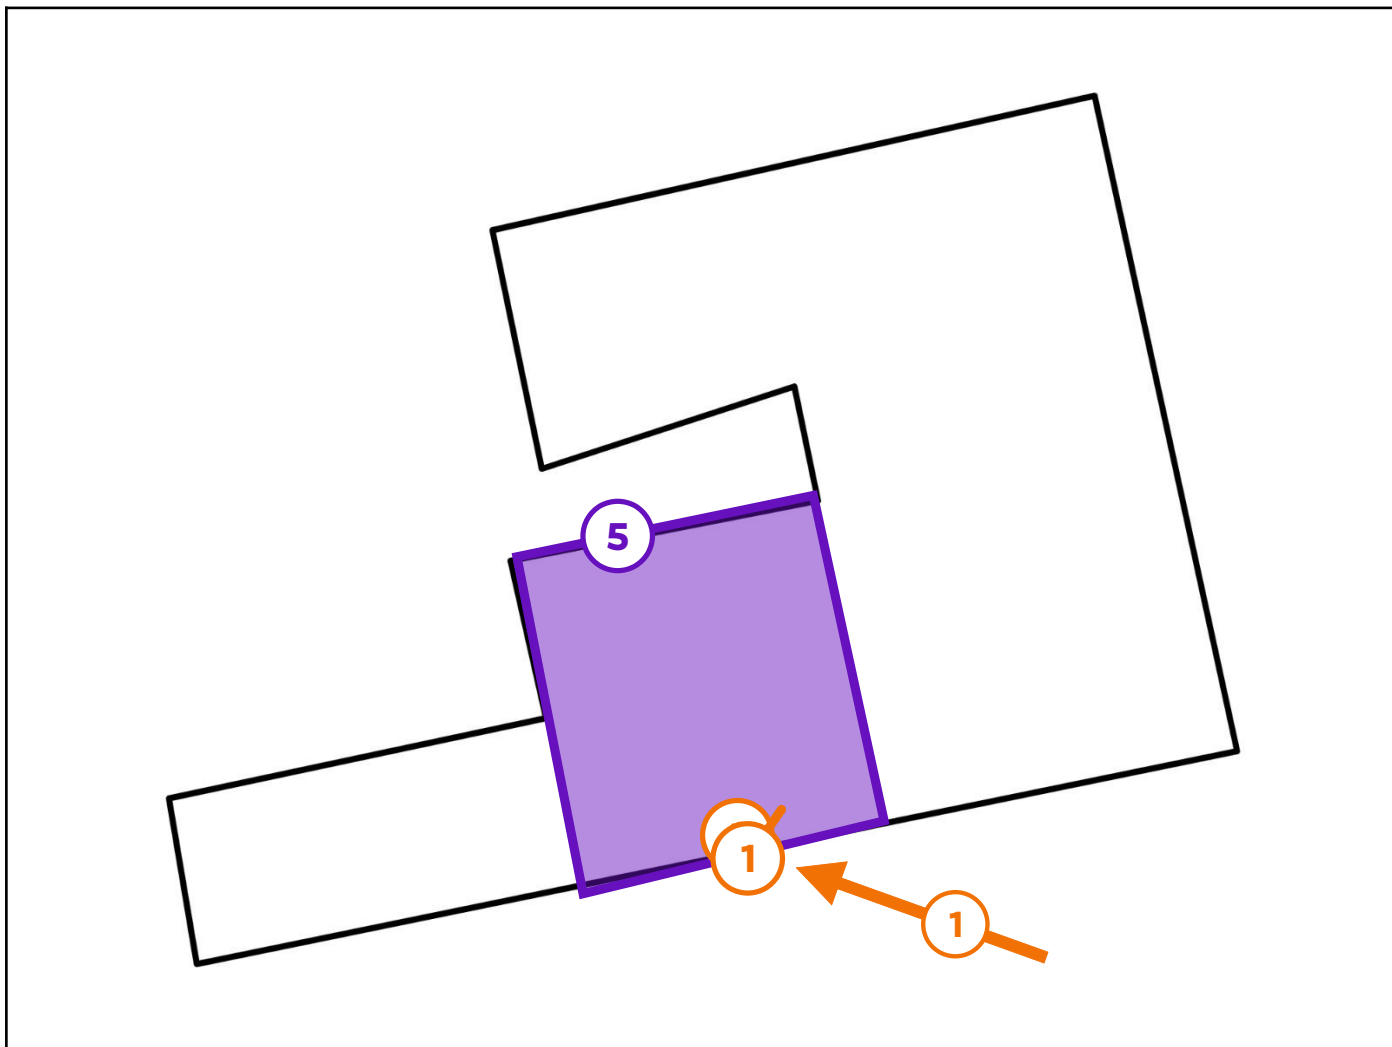
Plan 1.1: Hoofdgebouw plan

Beschrijving	Type	Actie
1. schouwbuis	Asbestmateriaal	Verwijderen
5. plat dak	Beperking	-

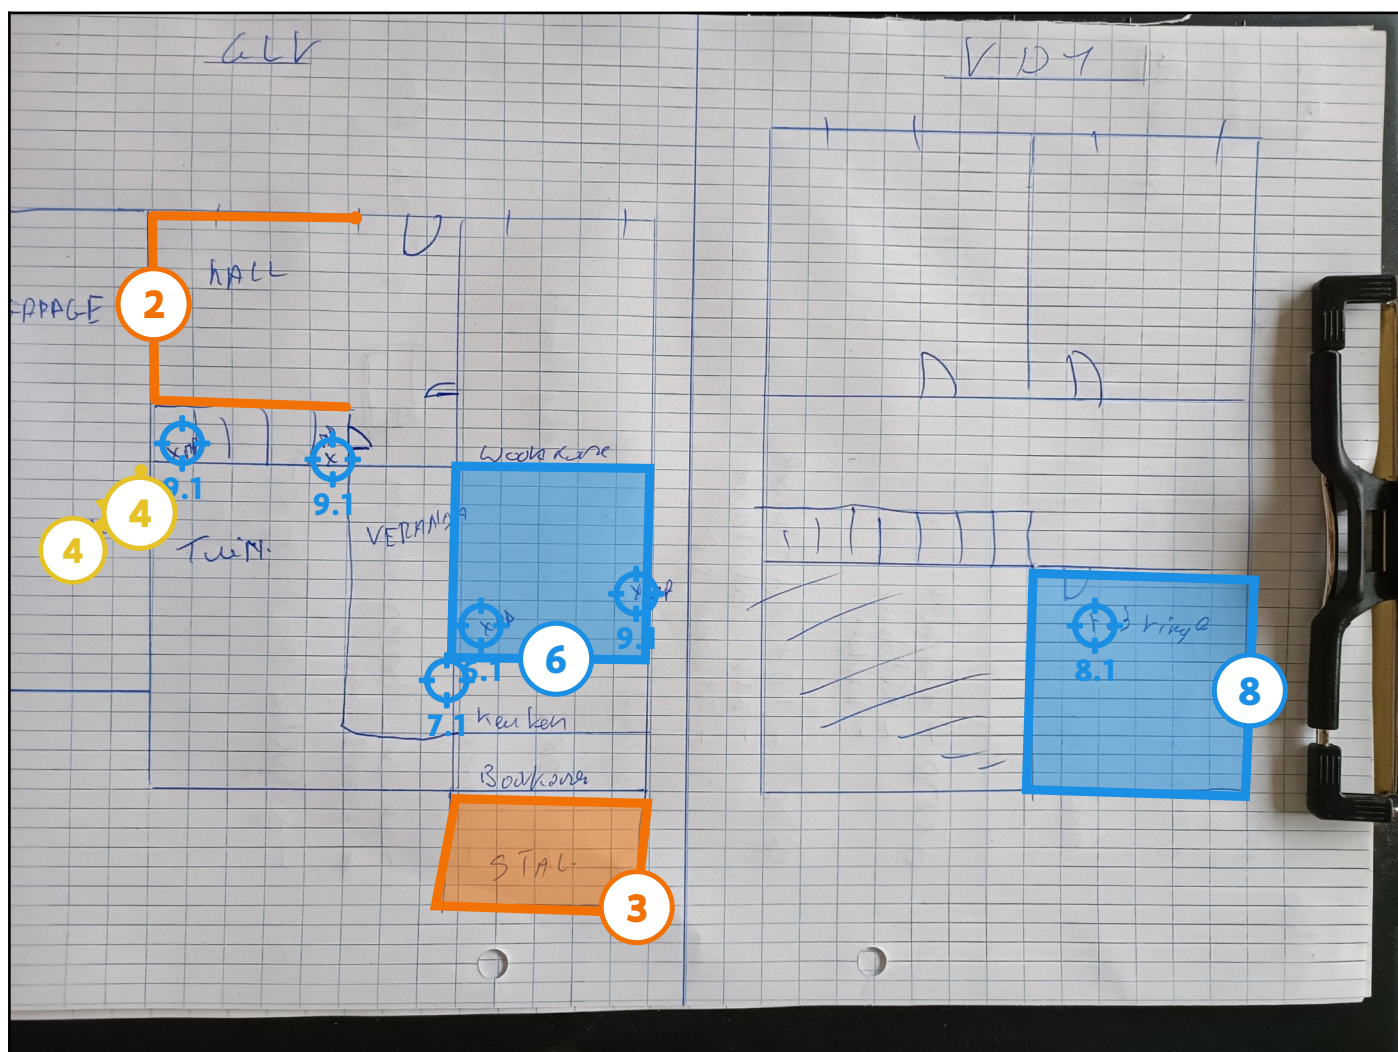
Plan 1.2: IMG_20230619_112323

Beschrijving	Type	Actie
2. Lambrisering	Asbestmateriaal	Verwijderen
3. golfplaten stal	Asbestmateriaal	Verwijderen
4. Bakeliet zekeringkast/schakelaars	Asbestmateriaal	Zorgvuldig beheren
6. plafond pleister	Geen asbest	-
6.1 Code: 02	Puntmonster	-
7. raamkit	Geen asbest	-
7.1 Code: 04	Puntmonster	-

8. vloerzeil	Geen asbest	-
8.1 Code: 03	Puntmonster	-
9. muurpleister	Geen asbest	-
9.1 Code: 01	Mengmonster	-

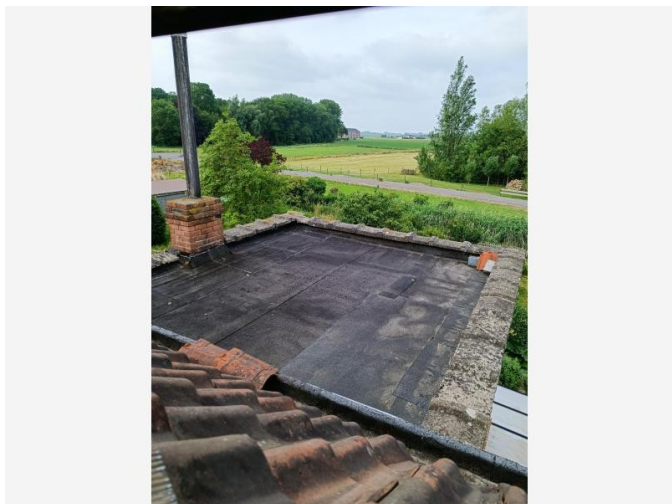
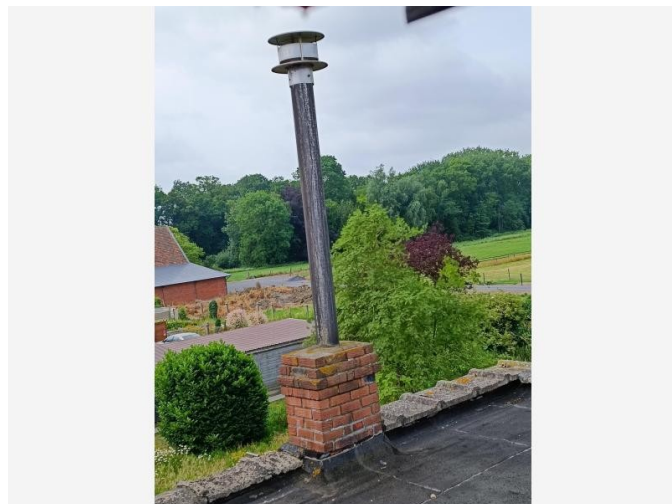
Het asbestmateriaal valt onder de mijlpaal van 2034.

Eindbeoordeling materiaalrisico	Verhoogd materiaalrisico en/of verhoogde kans op vezelvrijgave
---------------------------------	--

Gebondenheid	Categorie 1: hechtgebonden in oorsprong
Asbestsoort (vezeltype)	Crocidoliet aanwezig
Asbestconcentratie	Laag (< 50%)
Afschermingsgraad van het gehele materiaal	Geheel of deels vrij aan de buitenlucht
Toestand van het materiaal	Matig beschadigd, matig verweerd

Beschrijving	schouwbus
Omgeving	Buiten
Primaire drager	Plat dak
Asbestmateriaal	Rookgaskanaal
Bindmiddel van asbestmateriaal	Cement
Gebondenheid op basis van bindmiddel	Hecht
Hoeveelheid (lengte - omtrek - dikte - aantal)	<ul style="list-style-type: none">• 3,00 m - 30,00 cm - 1,00 cm - 1 stuk
Totaal volume	0,009 m ³
Eenvoudig bereikbaar	Ja
Bevestigingswijze	<ul style="list-style-type: none">• Geklemd
Identificatiemethode	Vaststelling zonder monsternamen

Verwijderen

- Zorg voor een veilig beheer en verwijder dit asbestmateriaal wanneer het bij werken eenvoudig bereikbaar wordt. Controleer de toestand jaarlijks op wijzigingen.

- Eenvoudige handelingen: mag via doe-het-zelf of door werknemer(s) met opleidingsattest eenvoudige handelingen
De buis kan voorzichtig losgebeiteld worden, extra bevochtigen om stof te voorkomen + dragen van de nodige beschermingsmiddelen (mondmasker ffp3, handschoenen, tyvec) Bij de gemeente/containerpark afsluitzakken halen om dubbel in te pakken en af te voeren naar het containerpark als hechtgebonden asbestafval.

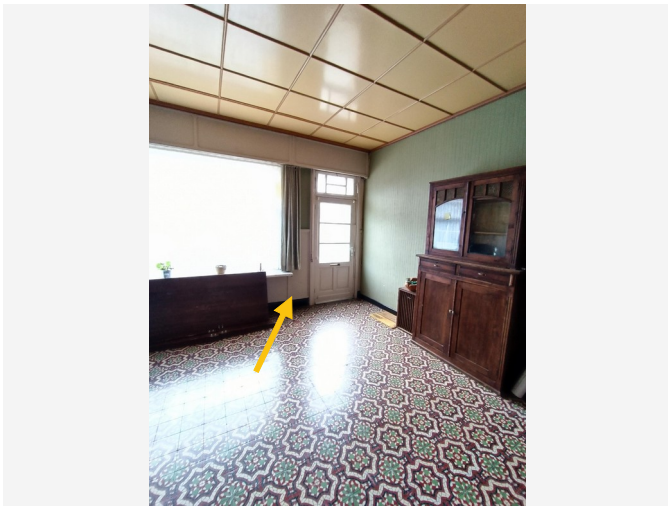
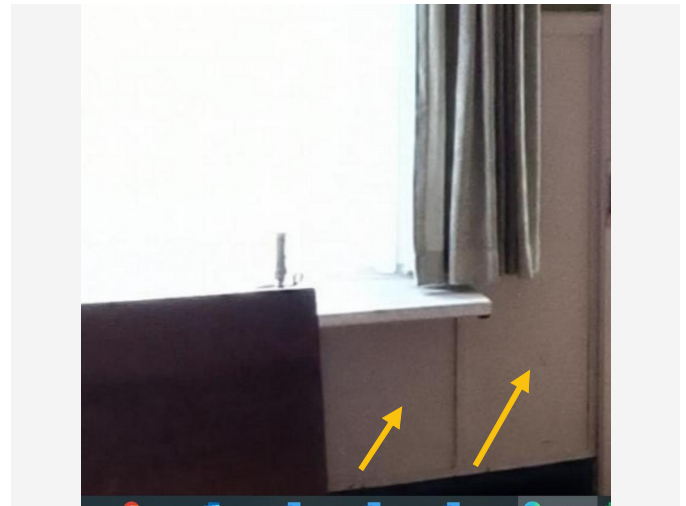
Het asbestmateriaal valt onder de mijlpaal van 2040.

Eindbeoordeling materiaalrisico	Verhoogd materiaalrisico en/of verhoogde kans op vezelvrijgave
---------------------------------	--

Gebondenheid	Categorie 1: hechtgebonden in oorsprong
Asbestsoort (vezeltype)	Crocidoliet aanwezig
Asbestconcentratie	Laag (< 50%)
Afschermingsgraad van het gehele materiaal	Geheel of deels (ook) vrij aan de binnenlucht
Toestand van het materiaal	Licht beschadigd, licht verweerd. Intact materiaal type Pical – asbestboard of categorie III 'gebondenheid'

Beschrijving	Lambrisering
Omgeving	Binnen
Primaire drager	Binnenwand
Asbestmateriaal	Plaat, paneel, tablet - Generiek
Bindmiddel van asbestmateriaal	Cement
Gebondenheid op basis van bindmiddel	Hecht
Hoeveelheid (oppervlakte - dikte - aantal)	• 8,00 m ² - 1,00 cm - 1 stuk
Totaal volume	0,08 m ³

Eenvoudig bereikbaar	Ja
Bevestigingswijze	<ul style="list-style-type: none">• Onbekend
Identificatiemethode	Vaststelling zonder monstername
Destructieve handeling voor identificatie	Nee
Opmerking	de omkadering is met houten latjes. de platen zijn verdacht.

Verwijderen

- Zorg voor een veilig beheer en verwijder dit asbestmateriaal wanneer het bij werken eenvoudig bereikbaar wordt. Controleer de toestand jaarlijks op wijzigingen.
- Voer bijkomende staalname(s) uit.

- Eenvoudige handelingen: mag via doe-het-zelf of door werknemer(s) met opleidingsattest eenvoudige handelingen
mag via doe-het-zelf of door werknemer(s) met opleidingsattest eenvoudige handelingen

EH dragen van de nodige beschermingsmiddelen (mondmasker ffp3, handschoenen, tyvec). Alle werknemer(s) moeten wel beschikken over een opleidingsattest eenvoudige handelingen 8u.

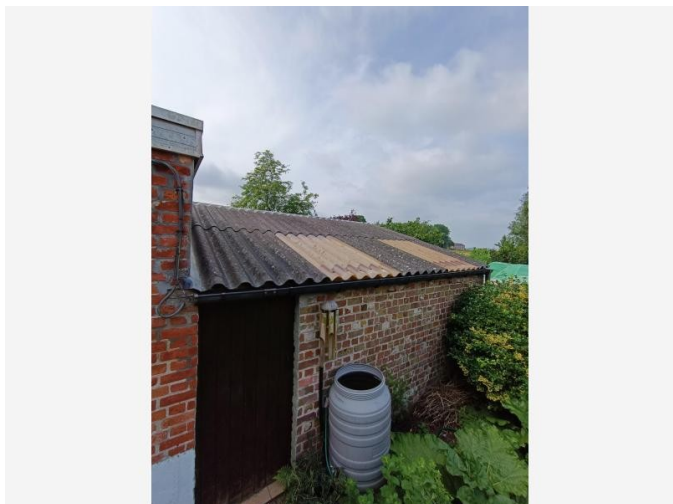
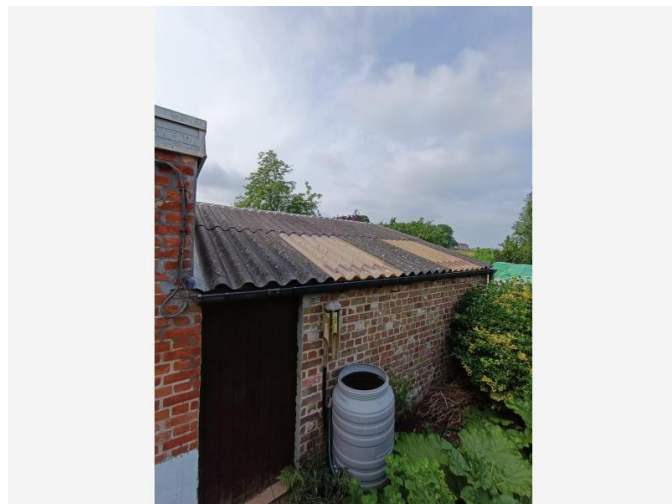
Het asbestmateriaal valt onder de mijlpaal van 2034.

Eindbeoordeling materiaalrisico	Verhoogd materiaalrisico en/of verhoogde kans op vezelvrijgave
---------------------------------	--

Gebondenheid	Categorie 1: hechtgebonden in oorsprong
Asbestsoort (vezeltype)	Crocidoliet aanwezig
Asbestconcentratie	Laag (< 50%)
Afschermingsgraad van het gehele materiaal	Geheel of deels vrij aan de buitenlucht
Toestand van het materiaal	Matig beschadigd, matig verweerd

Beschrijving	golfplaten stal
Omgeving	Buiten
Primaire drager	Schuin dak
Asbestmateriaal	Dak- en gevelbekleding - Golfplaat
Bindmiddel van asbestmateriaal	Cement
Gebondenheid op basis van bindmiddel	Hecht
Hoeveelheid (oppervlakte - aantal)	• 5,00 m ² - 1 stuk
Totale oppervlakte	5,00 m ²
Eenvoudig bereikbaar	Ja
Bevestigingswijze	• Geschroefd

Verwijderen

- Zorg voor een veilig beheer en verwijder dit asbestmateriaal wanneer het bij werken eenvoudig bereikbaar wordt. Controleer de toestand jaarlijks op wijzigingen.

- Eenvoudige handelingen: mag via doe-het-zelf of door werknemer(s) met opleidingsattest eenvoudige handelingen dragen van de nodige beschermingsmiddelen (mondmasker ffp3, handschoenen, tyvec)

Indien mogelijk de ondervloer afdekken , golfplaten voorzichtig verwijderen, extra fixeren, niet breken , niet gooien, onmiddellijk verpakken of voorzichtig in container met asbestbag plaatsen

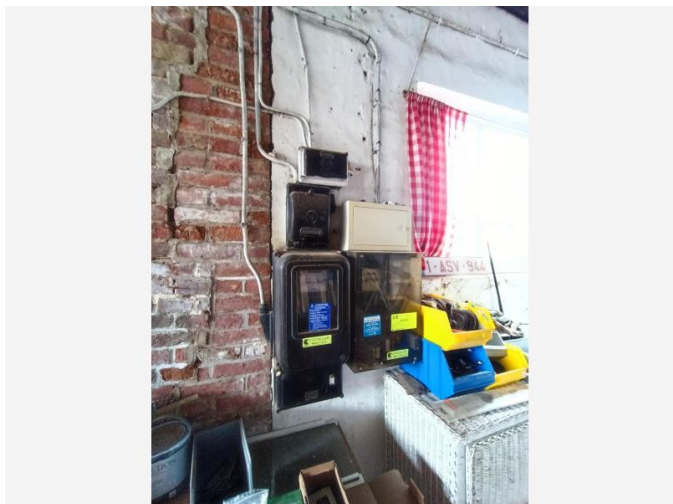
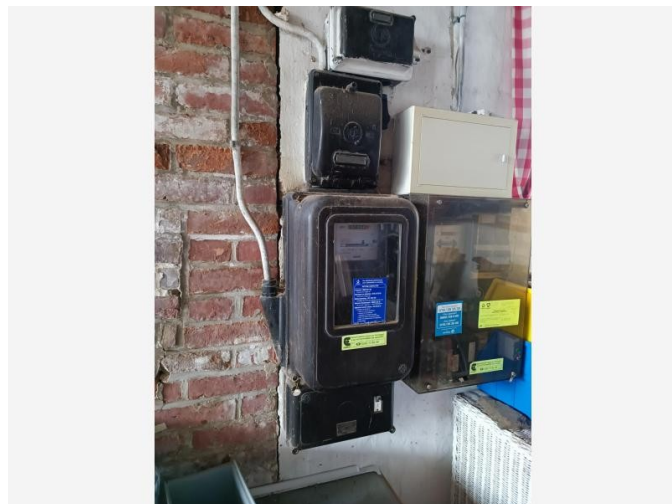
Het asbestmateriaal valt onder de mijlpaal van 2040.

Eindbeoordeling materiaalrisico	Laag materiaalrisico en/of verlaagde kans op vezelvrijgave
---------------------------------	--

Gebondenheid	Categorie 1: hechtgebonden in oorsprong
Asbestsoort (vezeltype)	Alleen chrysotiel
Asbestconcentratie	Laag (< 50%)
Afschermingsgraad van het gehele materiaal	Geheel of deels (ook) vrij aan de binnenlucht
Toestand van het materiaal	Licht beschadigd, licht verweerd. Intact materiaal type Pical – asbestboard of categorie III 'gebondenheid'

Beschrijving	Bakeliet zekeringkast/schakelaars
Omgeving	Binnen
Primaire drager	Communicatie en elektrische infrastructuur en uitrusting
Asbestmateriaal	Plaat, paneel, tablet - Type Bakeliet
Bindmiddel van asbestmateriaal	Kunststof of -hars
Gebondenheid op basis van bindmiddel	Hecht
Hoeveelheid (oppervlakte - dikte - aantal)	• 1,00 m ² - 1,00 cm - 1 stuk
Totaal volume	0,01 m ³
Eenvoudig bereikbaar	Ja
Bevestigingswijze	• Geschroefd

Zorgvuldig beheren

- Zorg voor een veilig beheer en verwijder dit asbestmateriaal wanneer het bij werken eenvoudig bereikbaar wordt. Controleer de toestand jaarlijks op wijzigingen.

- Eenvoudige handelingen: mag via doe-het-zelf of door werknemer(s) met opleidingsattest eenvoudige handelingen de schakelaars kunnen eenvoudig losgeschroefd worden
(afgesloten of verzegelde kast , EH opgeleid techniker personeel 8 u basis asbest)

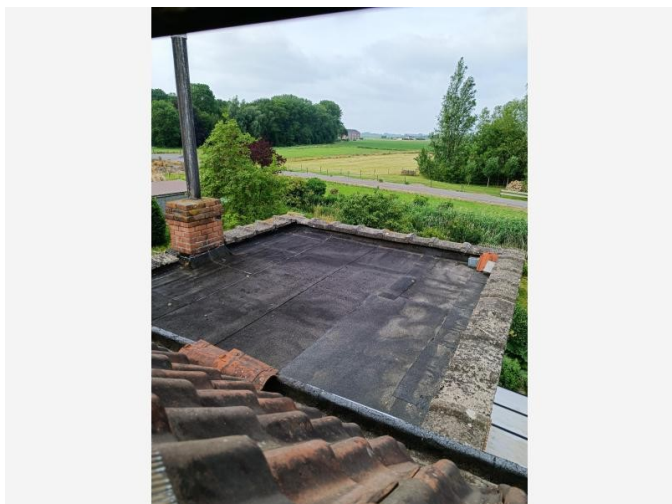
Situeringfoto

Permanente beperking

Reden: Het te onderzoeken materiaal situeert zich hoger dan 3,50 m te rekenen vanaf een veilige ondergrond

Uitleg van de asbestdeskundige: het plat dak is niet inspecteerbaar op een veilige manier.

(Asbest)materiaal	Dak- en gevelbekleding - Roofing
Karakterisatie	Asbest (verdacht)
Primaire drager	Plat dak

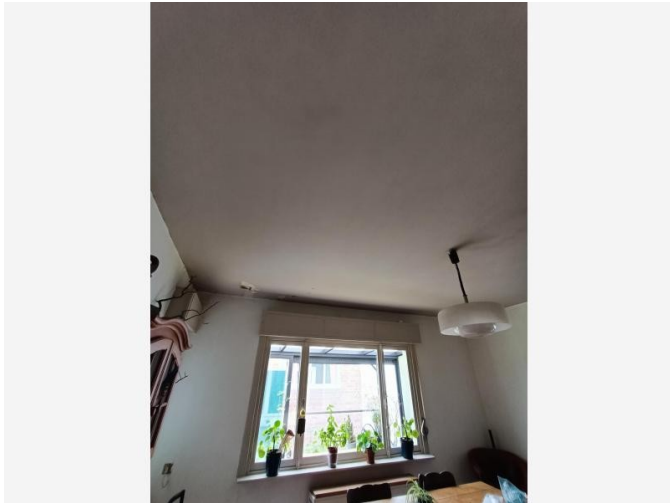
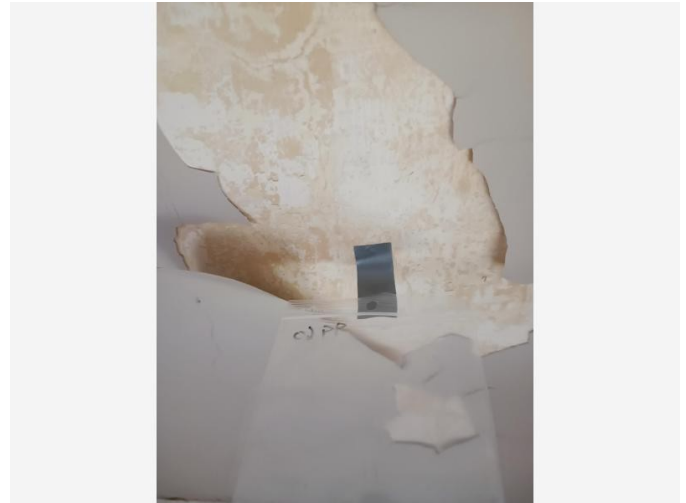
Fiche 6: plafond pleister

Geen asbest

#	Type	Referentie	Resultaat
6.1	Puntmonster	02	Geen asbest

Beschrijving	plafond pleister
Omgeving	Binnen
Primaire drager	Plafond
Bindmiddel van materiaal	Gips - kalk

Gebondenheid op basis van bindmiddel	Niet-hechtgebonden
Hoeveelheid (oppervlakte - dikte - aantal)	• 150,00 m ² - 1,00 cm - 1 stuk
Totaal volume	1,50 m ³
Identificatiemethode	Vaststelling met monstername
Destructieve handeling voor identificatie	Nee
Opmerking	enkel het plafond in de zitkamer is bepleisterd. vermoedelijk is er onder de valse plafonds ook pleister aanwezig.

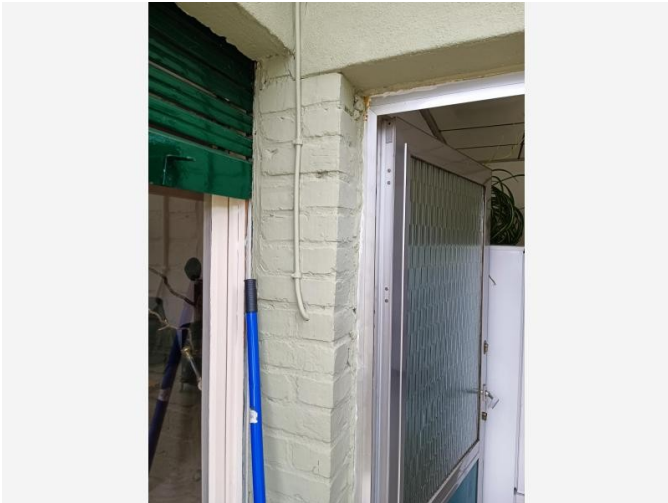
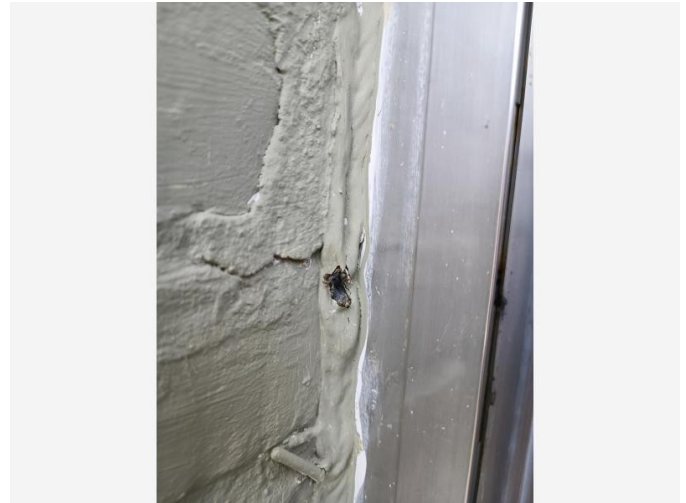
Geen asbest

#	Type	Referentie	Resultaat
7.1	Puntmonster	04	Geen asbest

Beschrijving	raamkit
Omgeving	Buiten
Primaire drager	Wandopening verticaal (raam, deur, ...)
Bindmiddel van materiaal	Kitten, mastiek, pasta

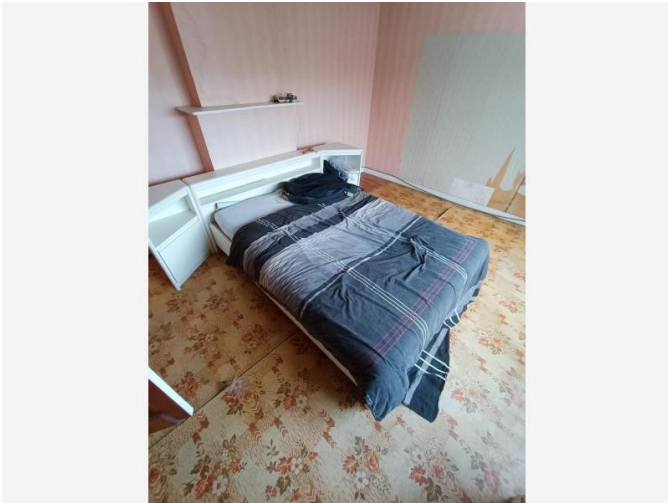
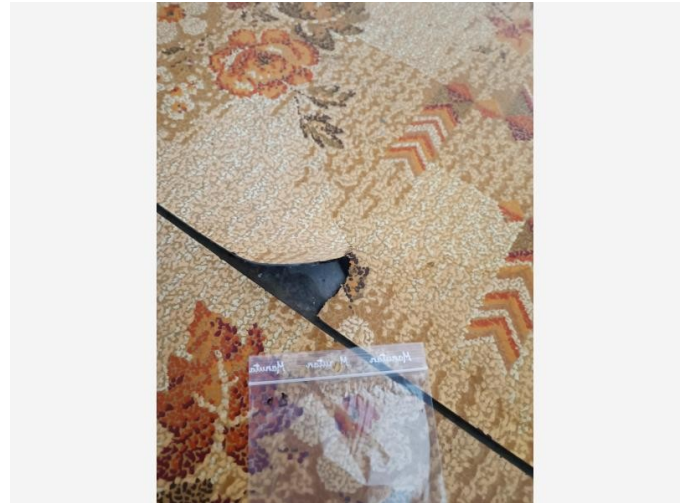
Fiche 8: vloerzeil

Geen asbest

#	Type	Referentie	Resultaat
8.1	Puntmonster	03	Geen asbest

Beschrijving	vloerzeil
Omgeving	Binnen
Primaire drager	Vloer
Bindmiddel van materiaal	Kunststof of -hars

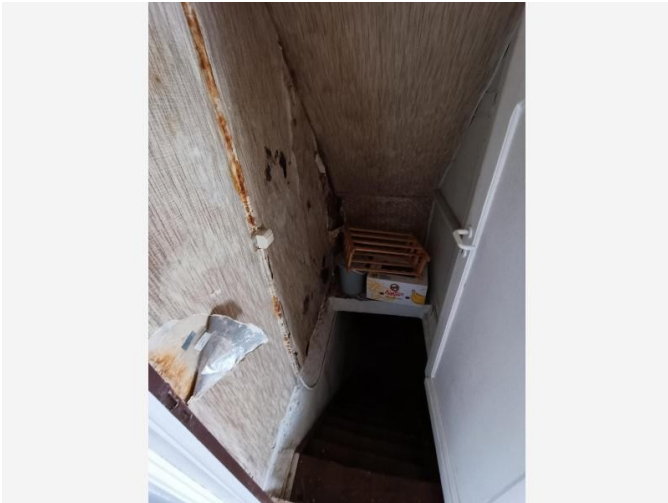
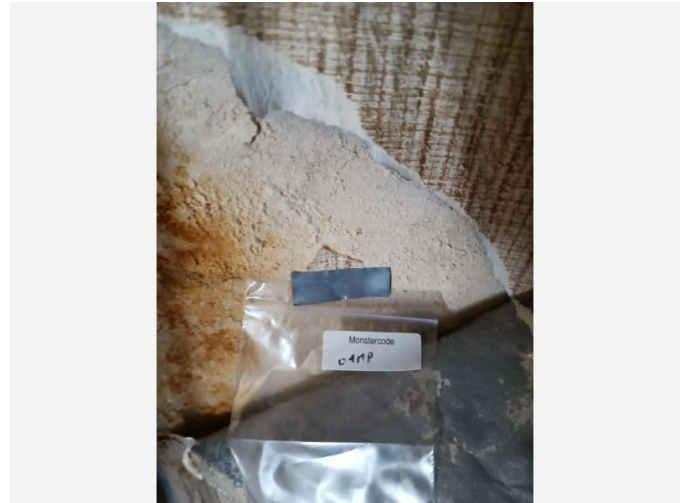
Geen asbest

#	Type	Referentie	Resultaat
9.1	Mengmonster	01	Geen asbest

Beschrijving	muurpleister
Omgeving	Binnen
Primaire drager	Binnenwand
Bindmiddel van materiaal	Gips - kalk
