Asbestinventarisatetest

Ieperstraat 89, 8980 Zonnebeke

Attestnummer : 20230921-000175.000

Uitgegeven op : 21.09.2023

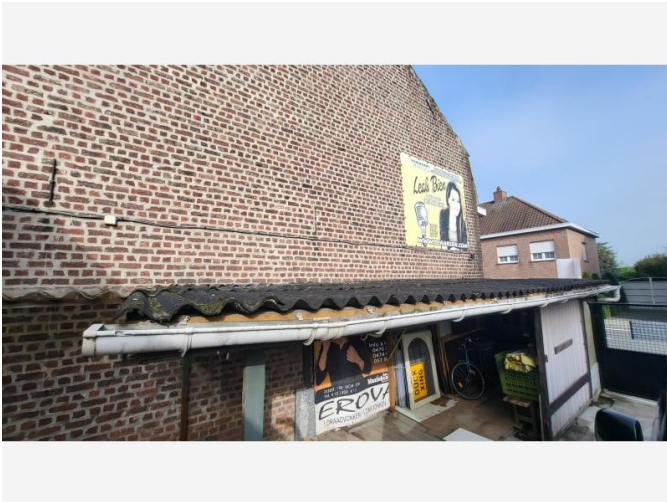
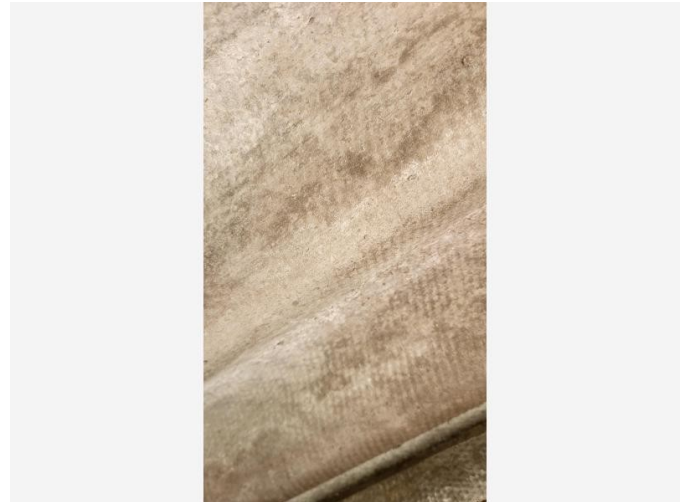
Het asbestmateriaal valt onder de mijlpaal van 2034.

Eindbeoordeling materiaalrisico	Verhoogd materiaalrisico en/of verhoogde kans op vezelvrijgave
---------------------------------	--

Gebondenheid	Categorie 1: hechtgebonden in oorsprong
Asbestsoort (vezeltype)	Crocidoliet aanwezig
Asbestconcentratie	Laag (< 50%)
Afschermingsgraad van het gehele materiaal	Geheel of deels vrij aan de buitenlucht
Toestand van het materiaal	Matig beschadigd, matig verweerd

Beschrijving	Afdak
Omgeving	Buiten
Primaire drager	Schuin dak
Asbestmateriaal	Dak- en gevelbekleding - Golfplaat
Bindmiddel van asbestmateriaal	Cement
Gebondenheid op basis van bindmiddel	Hecht
Hoeveelheid (oppervlakte - aantal)	• 20,00 m ² - 1 stuk
Totale oppervlakte	20,00 m ²
Eenvoudig bereikbaar	Ja
Bevestigingswijze	• Geschroefd

Verwijderen

- Verwijder dit asbestmateriaal zo snel mogelijk. Volg de toestand goed op.

- Eenvoudige handelingen: mag via doe-het-zelf of door werknemer(s) met opleidingsattest eenvoudige handelingen
Een hechtgebonden asbesttoepassing (buiten) die al dan niet beschadigd is kan men zelf verwijderen (bv. in daarvoor bedoelde asbestzakken). Opgepast, verweerde asbesttoepassingen of asbesttoepassingen in slechte staat kunnen makkelijk verder breken of vergruizen. U mag enkel beschadigd of verweerd asbest verwijderen als deze niet verder beschadigd raakt of vergruist, geraakt deze toch verder beschadigd dient deze te verwijderd worden door een erkend asbestverwijderaar. Voor aanvang van de verwijdering en tijdens de verwijdering dient u de persoonlijke beschermingsmiddelen te respecteren.

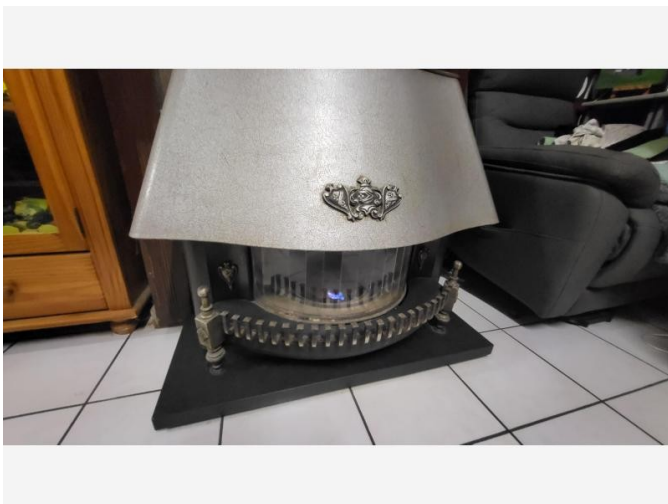
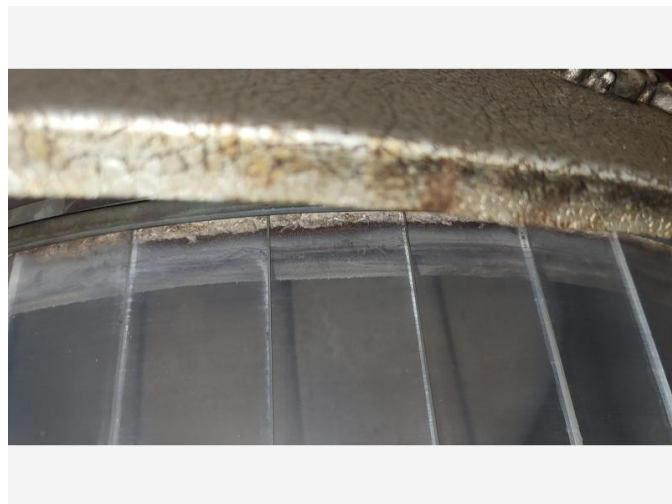
Het asbestmateriaal valt onder de mijlpaal van 2034.

Eindbeoordeling materiaalrisico	Verhoogd materiaalrisico en/of verhoogde kans op vezelvrijgave
---------------------------------	--

Gebondenheid	Categorie 3: niet-hechtgebonden met weinig of geen matrix
Asbestsoort (vezeltype)	Alleen chrysotiel
Asbestconcentratie	Hoog ($\geq 50\%$)
Afschermingsgraad van het gehele materiaal	Geheel of deels (ook) vrij aan de binnenlucht
Toestand van het materiaal	Licht beschadigd, licht verweerd. Intact materiaal type Pical – asbestboard of categorie III 'gebondenheid'

Beschrijving	Koorden kachel
Omgeving	Binnen
Primaire drager	HVAC infrastructuur en uitrusting
Asbestmateriaal	Koord, lint, band, strip
Bindmiddel van asbestmateriaal	Weinig of geen bindmiddel (textiel, bevloking, ...)
Gebondenheid op basis van bindmiddel	Niet-hechtgebonden
Hoeveelheid (lengte - omtrek - aantal)	<ul style="list-style-type: none">• 3,00 m - 2,00 cm - 1 stuk
Totale oppervlakte	0,06 m ²
Eenvoudig bereikbaar	Ja
Bevestigingswijze	<ul style="list-style-type: none">• Geklemd
Identificatiemethode	Vaststelling zonder monsternamen

[Verwijderen](#)

- Verwijder dit asbestmateriaal zo snel mogelijk. Volg de toestand goed op.
- Voer bijkomende staalname(s) uit.

- Eenvoudige handelingen: mag via doe-het-zelf of door werknemer(s) met opleidingsattest eenvoudige handelingen
Asbesthoudende koorden mag u als particulier of zelfstandige verwijderen. Ongeacht ze zich binnen of buiten bevinden. Hou rekening met de te nemen persoonlijke beschermingsmiddelen.

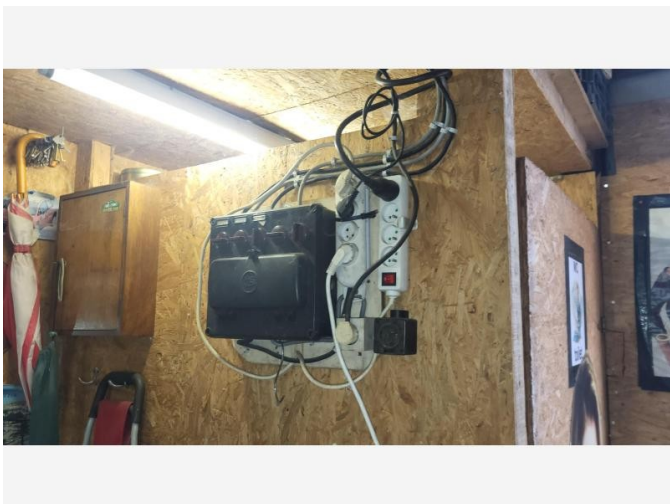
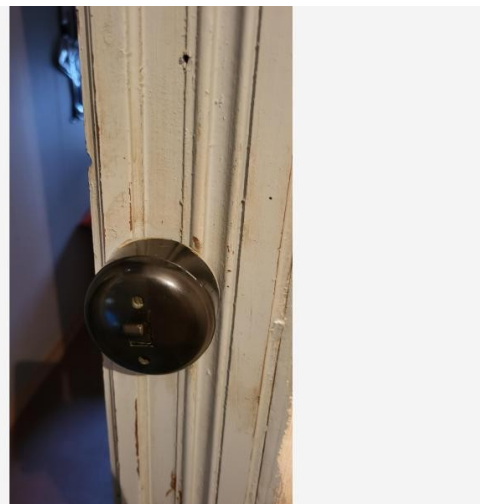
Het asbestmateriaal valt onder de mijlpaal van 2040.

Eindbeoordeling materiaalrisico	Laag materiaalrisico en/of verlaagde kans op vezelvrijgave
---------------------------------	--

Gebondenheid	Categorie 1: hechtgebonden in oorsprong
Asbestsoort (vezeltype)	Crocidoliet aanwezig
Asbestconcentratie	Laag (< 50%)
Afschermingsgraad van het gehele materiaal	Geheel of deels (ook) vrij aan de binnenlucht
Toestand van het materiaal	Onbeschadigd, niet verweerd

Beschrijving	Bakeliet schakelaars en stopcontacten
Omgeving	Binnen
Primaire drager	Communicatie en elektrische infrastructuur en uitrusting
Asbestmateriaal	Plaat, paneel, tablet - Type Bakeliet
Bindmiddel van asbestmateriaal	Kunststof of -hars
Gebondenheid op basis van bindmiddel	Hecht
Hoeveelheid (oppervlakte - dikte - aantal)	• 1,00 m ² - 0,50 cm - 1 stuk
Totaal volume	0,005 m ³
Eenvoudig bereikbaar	Ja
Bevestigingswijze	• Geschroefd

Zorgvuldig beheren

- Zorg voor een veilig beheer en verwijder dit asbestmateriaal wanneer het bij werken eenvoudig bereikbaar wordt. Controleer de toestand jaarlijks op wijzigingen.

- Eenvoudige handelingen: mag via doe-het-zelf of door werknemer(s) met opleidingsattest eenvoudige handelingen
In binnenruimtes mag u toepassingen met hechtgebonden asbest verwijderen die niet beschadigd zijn. Dat betekent dat het materiaal volledig intact is en er geen vrije asbestvezels zichtbaar zijn. Opgelet: ook tijdens het verwijderen moet de asbesttoepassing intact blijven. Hou rekening met de te nemen persoonlijke beschermingsmiddelen.

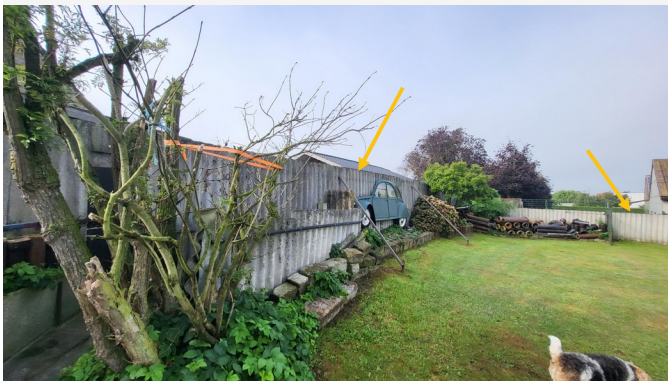
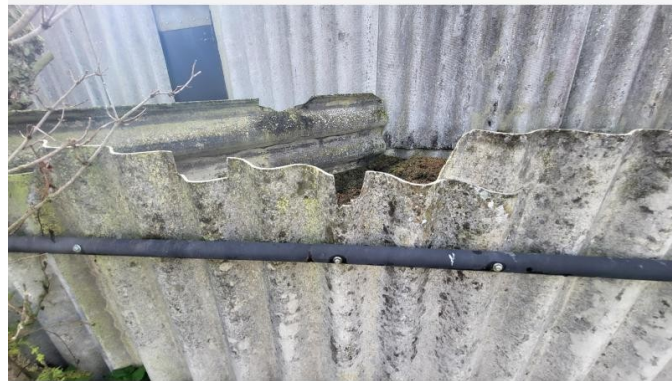
Eindbeoordeling materiaalrisico	Verhoogd materiaalrisico en/of verhoogde kans op vezelvrijgave
---------------------------------	--

Gebondenheid	Categorie 1: hechtgebonden in oorsprong
Asbestsoort (vezeltype)	Crocidoliet aanwezig
Asbestconcentratie	Laag (< 50%)
Afschermingsgraad van het gehele materiaal	Geheel of deels vrij aan de buitenlucht
Toestand van het materiaal	Matig beschadigd, matig verweerd

Beschrijving	Omheining
Omgeving	Buiten
Primaire drager	Afboording, omheining...
Asbesttoepassing	Dak- en gevelbekleding - Golfplaat
Bindmiddel van asbesttoepassing	Cement
Gebondenheid op basis van bindmiddel	Hecht
Hoeveelheid (oppervlakte - aantal)	• 200,00 m ² - 1 stuk
Totale oppervlakte	200,00 m ²
Identificatiemethode	Vaststelling zonder monsternamen
Destructieve handeling voor identificatie	Nee

- Verwijder deze asbesttoepassing zo snel mogelijk. Volg de toestand goed op.

- Eenvoudige handelingen: mag via doe-het-zelf of door werknemer(s) met opleidingsattest eenvoudige handelingen
Een hechtgebonden asbesttoepassing (buiten) die al dan niet beschadigd is kan men zelf verwijderen (bv. in daarvoor bedoelde asbestzakken). Opgepast, verweerde asbesttoepassingen of asbesttoepassingen in slechte staat kunnen makkelijk verder breken of vergruizen. U mag enkel beschadigd of verweerd asbest verwijderen als deze niet verder beschadigd raakt of vergruist, geraakt deze toch verder beschadigd dient deze te verwijderd worden door een erkend asbestverwijderaar. Voor aanvang van de verwijdering en tijdens de verwijdering dient u de persoonlijke beschermingsmiddelen te respecteren.

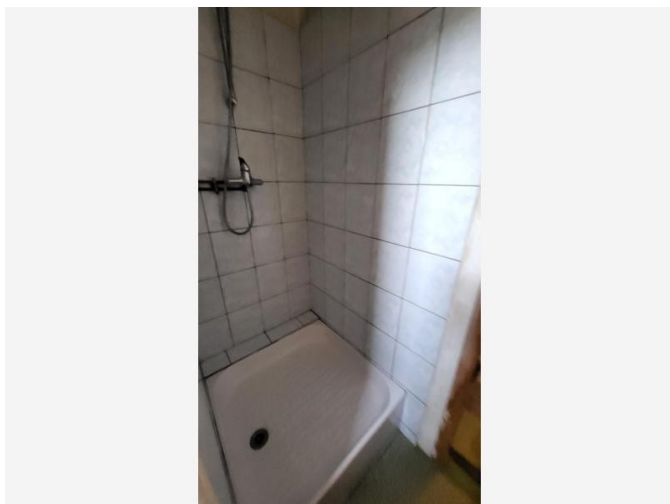
Vrije foto

Er zijn verschillende wandtegels voorzien in de woning (badkamer, keuken,...). De eventuele lijm achter de wandtegels was niet waar te nemen en kon niet bemonsterd worden. Bij verwijdering van de tegels dient de tegellijm bemonsterd te worden zodat aanwezigheid van asbest al dan niet kan uitgesloten worden.

Identificatiemethode	Redelijk vermoeden
Primaire drager	Binnenwand
(Asbest)materiaal	In-situ afwerkingslagen - Lijm laag
Bindmiddel	Lijm
Gebondenheid bindmiddel	Hecht

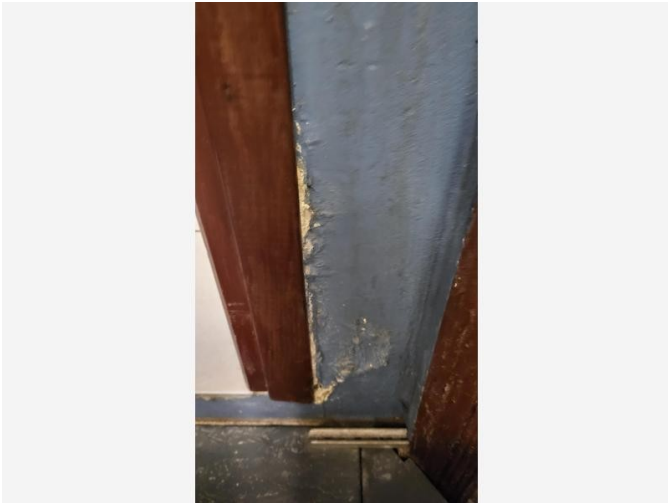
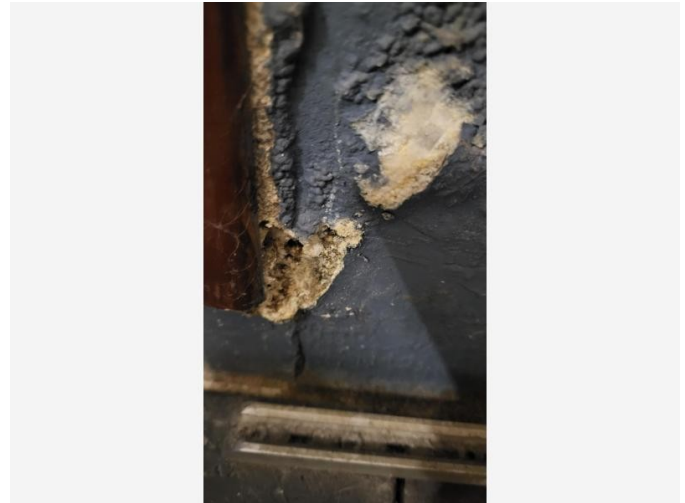
Geen asbest

#	Type	Referentie	Resultaat
6.1	Mengmonster	2346364-01	Geen asbest

Beschrijving	Pleisterwerk wand
Omgeving	Binnen
Primaire drager	Binnenwand
Bindmiddel van materiaal	Gips - kalk
