Asbestinventarisatetest

Hoogstraat 48, 1980 Zemst

Attestnummer : 20230926-000479.000

Uitgegeven op : 26.09.2023

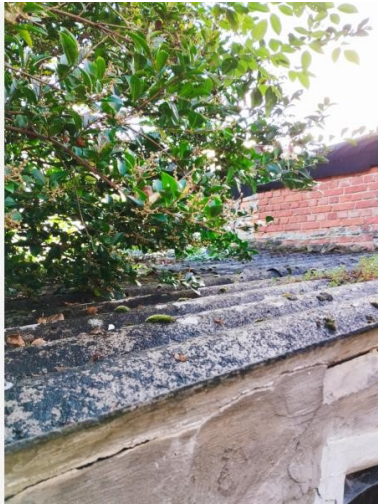
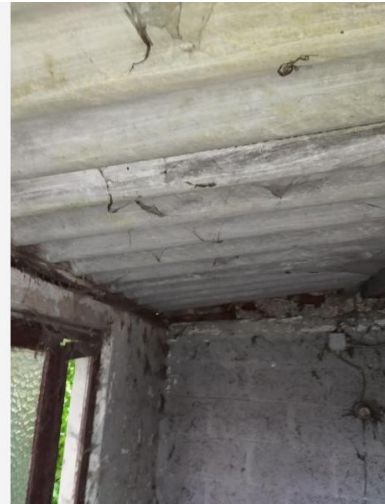
Dringend verwijderen

Eindbeoordeling materiaalrisico	Hoog materiaalrisico en/of hoge kans op vezelvrijgave
---------------------------------	---

Gebondenheid	Categorie 1: hechtgebonden in oorsprong
Asbestsoort (vezeltype)	Crocidoliet aanwezig
Asbestconcentratie	Laag (< 50%)
Afschermingsgraad van het gehele materiaal	Geheel of deels (ook) vrij aan de binnenlucht
Toestand van het materiaal	Matig beschadigd, matig verweerd

Beschrijving	golfplaten tuinhuis
Omgeving	Grenst aan binnen- en buitenlucht
Primaire drager	Schuin dak
Asbestmateriaal	Dak- en gevelbekleding - Golfplaat
Bindmiddel van asbestmateriaal	Cement
Gebondenheid op basis van bindmiddel	Hecht
Hoeveelheid (oppervlakte - aantal)	• 16,00 m ² - 1 stuk
Totale oppervlakte	16,00 m ²
Eenvoudig bereikbaar	Ja
Bevestigingswijze	• Geschroefd

- Zorg voor een veilig beheer. Vermijd het beschadigen van het asbestmateriaal. Controleer de toestand jaarlijks op wijzigingen.

- Eenvoudige handelingen: mag via doe-het-zelf of door werknemer(s) met opleidingsattest eenvoudige handelingen
Dragen van de nodige beschermingsmiddelen (mondmasker ffp3, handschoenen, tyvec).

Indien mogelijk de ondervloer afdekken, golfplaten voorzichtig verwijderen, extra fixeren, niet breken, niet gooien, onmiddellijk verpakken of voorzichtig in container met asbestbag plaatsen.

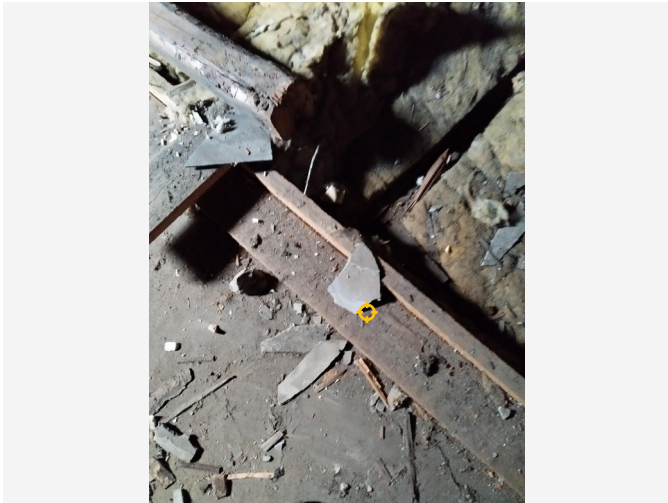
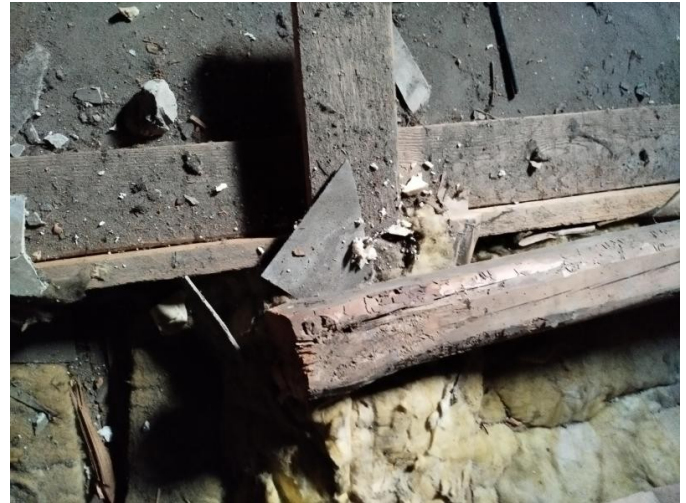
Dringend verwijderen

Opmerking: ook de glaswol isolatie is verontreinigd met asbestdeeltjes en dient afgevoerd te worden als asbest gecontamineerd afval.

#	Type	Referentie	Resultaat
2.1	Puntmonster	010	Chrysotiel

Beschrijving	asbestcement restanten
Type afvalstof	Betreft resten (contaminatie) van verwerking of beschadiging
Type resten (contaminatie)	<ul style="list-style-type: none">• Stukken, fragmenten (los, opliggend)
Besmette materialen	<ul style="list-style-type: none">• Minerale wol (isolatie)
Bron van de resten	Bron van de resten is niet meer aanwezig
Omgeving	Binnen
Primaire drager	Vloer
Gebondenheid resten	Hecht
Hoeveelheid (gewicht - aantal)	<ul style="list-style-type: none">• 1,00 kg - 1 stuk
Totaal gewicht	1,00 kg
Eenvoudig bereikbaar	Ja
Identificatiemethode	Vaststelling met monstername
Opmerking	<p>Vele kleine stukjes cementplaat op vloerisolatie thv de zolder.</p> <p>Het is niet gekend of de restanten zijn van een onderdak of dakleien die in het verleden werden verwijderd</p>

- Verwijder het asbestafval.

- Eenvoudige handelingen: mag via doe-het-zelf of door werknemer(s) met opleidingsattest eenvoudige handelingen
Voorzichtig op te nemen (handpicking), dubbel te verpakken en af te voeren naar een lokaal containerpark.
Gebruik van persoonlijke beschermingsmiddelen (tyvec, handschoenen en FFP 3 masker)

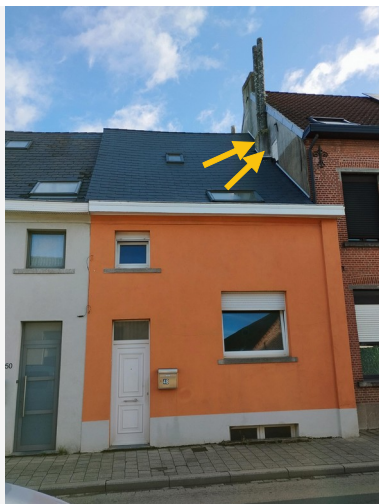
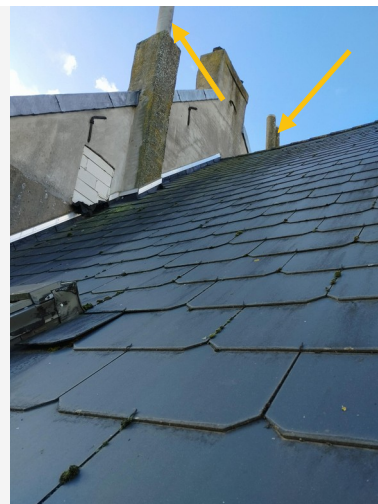
Verwijderen

Eindbeoordeling materiaalrisico	Laag materiaalrisico en/of verlaagde kans op vezelvrijgave
---------------------------------	--

Gebondenheid	Categorie 1: hechtgebonden in oorsprong
Asbestsoort (vezeltype)	Crocidoliet aanwezig
Asbestconcentratie	Laag (< 50%)
Afschermingsgraad van het gehele materiaal	Geheel of deels vrij aan de buitenlucht
Toestand van het materiaal	Licht beschadigd, licht verweerd. Intact materiaal type Pical – asbestboard of categorie III 'gebondenheid'

Beschrijving	schouwbus
Omgeving	Buiten
Primaire drager	Schuin dak
Asbestmateriaal	Rookgaskanaal
Bindmiddel van asbestmateriaal	Cement
Gebondenheid op basis van bindmiddel	Hecht
Hoeveelheid (lengte - omtrek - dikte - aantal)	<ul style="list-style-type: none"> • 3,00 m - 60,00 cm - 1,00 cm - 1 stuk • 3,00 m - 60,00 cm - 1,00 cm - 1 stuk • 2,00 m - 60,00 cm - 1,00 cm - 1 stuk
Totaal volume	0,048 m ³
Eenvoudig bereikbaar	Ja

Bevestigingswijze	<ul style="list-style-type: none">• Verlijmd, ingegoten, versmeerd
Identificatiemethode	Vaststelling zonder monsternamen
Destructieve handeling voor identificatie	Nee
Opmerking	2 schouwbuizen voorkant woning en 1 achterkant woning.

- Zorg voor een veilig beheer. Vermijd het beschadigen van het asbestmateriaal. Controleer de toestand jaarlijks op wijzigingen.
- Voer bijkomende staalname(s) uit.

- Eenvoudige handelingen: mag via doe-het-zelf of door werknemer(s) met opleidingsattest eenvoudige handelingen
De buizen kunnen voorzichtig losgebeiteld worden, extra bevochtigen om stof te voorkomen + dragen van de nodige beschermingsmiddelen (mondmasker ffp3, handschoenen, tyvec). Bij de gemeente/containerpark afsluitzakken halen om dubbel in te pakken en af te voeren naar het containerpark als hechtgebonden asbestafval.

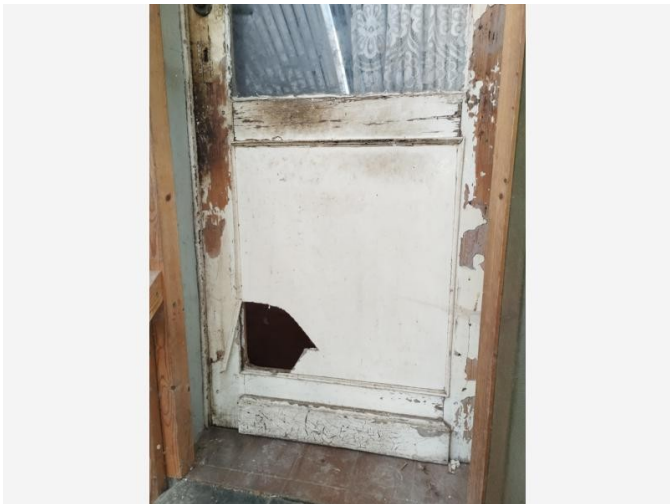
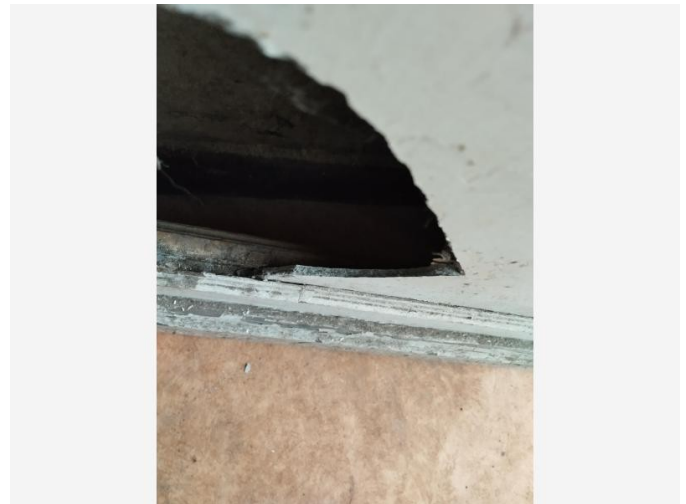
Verwijderen

Eindbeoordeling materiaalrisico	Verhoogd materiaalrisico en/of verhoogde kans op vezelvrijgave
---------------------------------	--

Gebondenheid	Categorie 1: hechtgebonden in oorsprong
Asbestsoort (vezeltype)	Alleen chrysotiel
Asbestconcentratie	Laag (< 50%)
Afschermingsgraad van het gehele materiaal	Geheel of deels (ook) vrij aan de binnenlucht
Toestand van het materiaal	Matig beschadigd, matig verweerd

#	Type	Referentie	Resultaat
4.1	Puntmonster	004	Chrysotiel

Beschrijving	deurpaneel type glasal
Omgeving	Grenst aan binnen- en buitenlucht
Primaire drager	Wandopening verticaal (raam, deur, ...)
Asbestmateriaal	Plaat, paneel, tablet - Geëmailleerd, type Glasal
Bindmiddel van asbestmateriaal	Cement
Gebondenheid op basis van bindmiddel	Hecht
Hoeveelheid (oppervlakte - dikte - aantal)	• 1,00 m ² - 1,00 cm - 1 stuk

Totaal volume	0,01 m ³
Eenvoudig bereikbaar	Ja
Bevestigingswijze	<ul style="list-style-type: none">• Geklemd• Verlijmd, ingegoten, versmeerd
Identificatiemethode	Vaststelling met monstername
Destructieve handeling voor identificatie	Nee
Opmerking	Plaat reeds beschadigd.

- Zorg voor een veilig beheer. Vermijd het beschadigen van het asbestmateriaal. Controleer de toestand jaarlijks op wijzigingen.

- Eenvoudige handelingen: mag via doe-het-zelf of door werknemer(s) met opleidingsattest eenvoudige handelingen
Bij vervangen van de ramen en deuren kan de plaat mee verwijderd worden door de plaatsers van nieuw raamwerk. Alle werknemer(s) moeten wel beschikken over een opleidingsattest eenvoudige handelingen 8u.
Raam/deur kader stofvrij maken dmv puntafzuiging met een hepa stofzuiger.

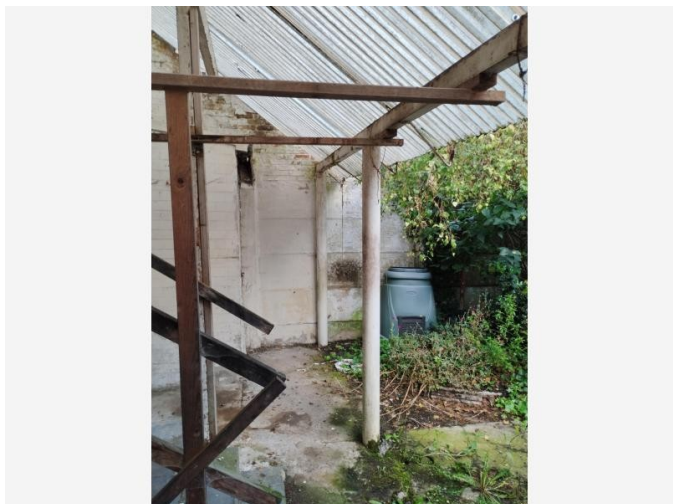
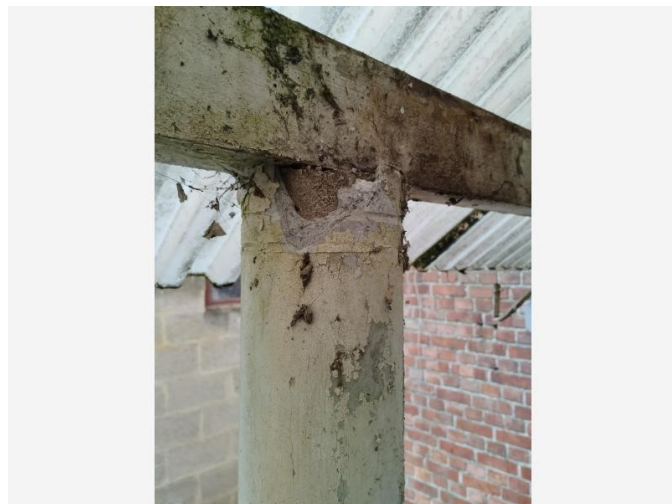
Zorgvuldig beheren

Eindbeoordeling materiaalrisico	Zeer laag materiaalrisico en/of zeer lage kans op vezelvrijgave
---------------------------------	---

Gebondenheid	Categorie 1: hechtgebonden in oorsprong
Asbestsoort (vezeltype)	Crocidoliet aanwezig
Asbestconcentratie	Laag (< 50%)
Afschermingsgraad van het gehele materiaal	Niet stootvaste afscherming
Toestand van het materiaal	Onbeschadigd, niet verweerd

#	Type	Referentie	Resultaat
5.1	Puntmonster	003	Chrysotiel, Crocidoliet

Beschrijving	verloren bekisting
Omgeving	Buiten
Primaire drager	Vloer
Asbestmateriaal	Verloren bekisting - Buis, koker
Bindmiddel van asbestmateriaal	Cement
Gebondenheid op basis van bindmiddel	Hecht

- Zorg voor een veilig beheer. Vermijd het beschadigen van het asbestmateriaal. Controleer de toestand jaarlijks op wijzigingen.

- Eenvoudige handelingen: mag via doe-het-zelf of door werknemer(s) met opleidingsattest eenvoudige handelingen
De bekistingspaal kan pas verwijderd worden na afbraak van de volledige constructie, bevochtigen, losbeitelen en verpakken in plastic folie, gebruik PBM's, afvoeren als hechtgebonden asbestafval.

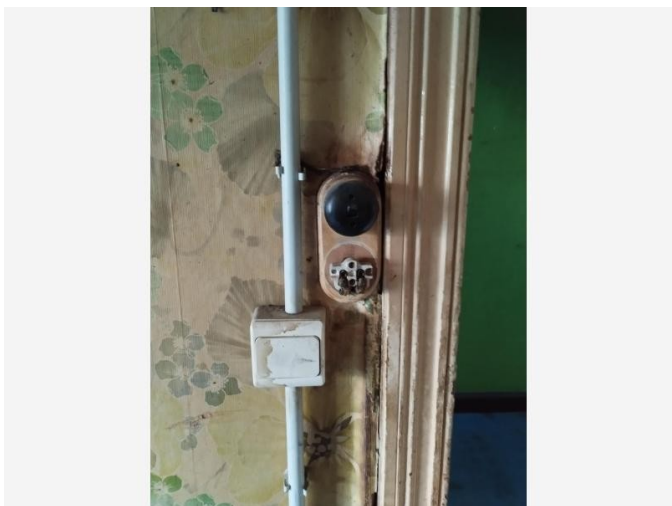
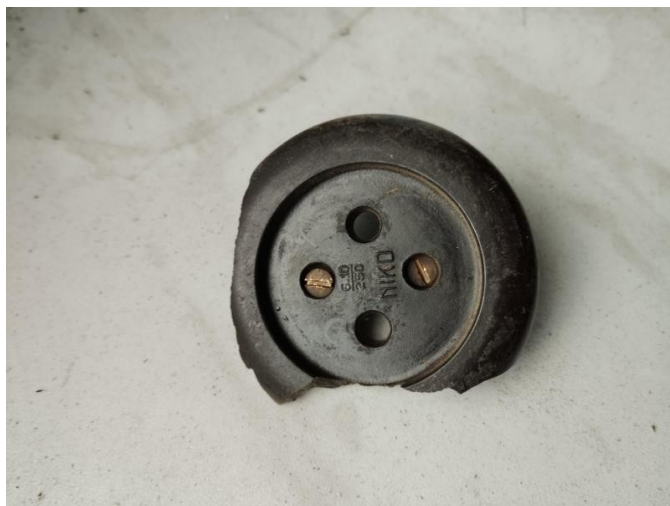
Geen asbest

#	Type	Referentie	Resultaat
6.1	Puntmonster	005	Geen asbest

Beschrijving	bakeliet schakelaars en stopcontacten
Omgeving	Binnen
Primaire drager	Binnenwand
Bindmiddel van materiaal	Kunststof of -hars

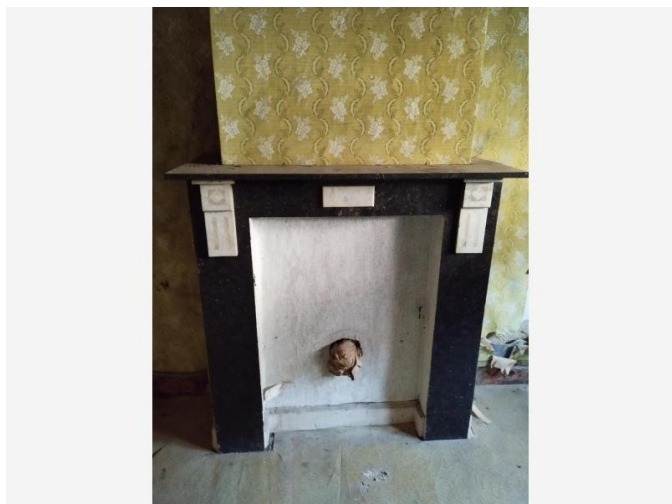
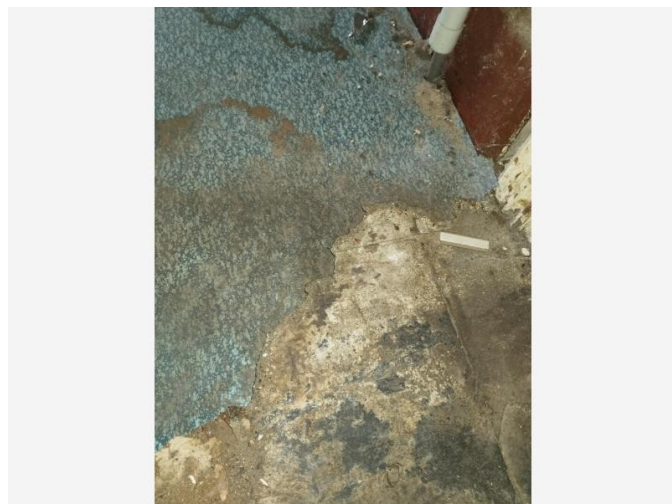
Geen asbest

#	Type	Referentie	Resultaat
7.1	Puntmonster	007	Geen asbest

Beschrijving	vinylvloer living karton
Omgeving	Binnen
Primaire drager	Vloer
Bindmiddel van materiaal	Kunststof of -hars

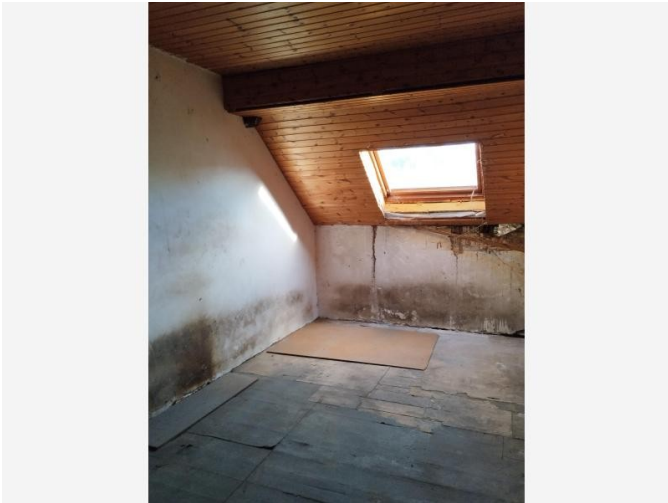
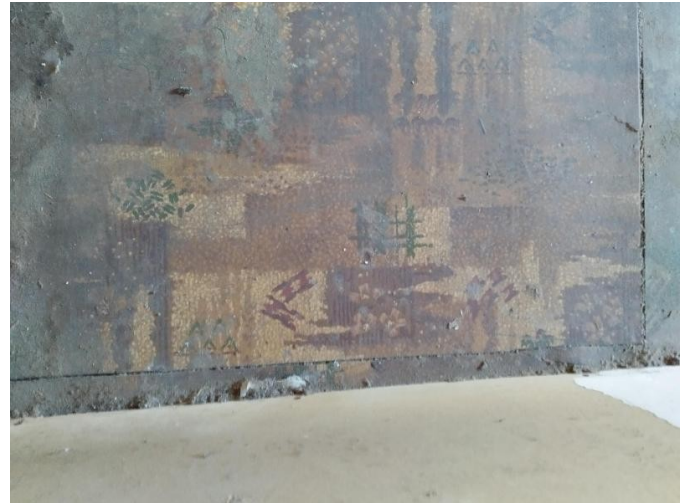
Fiche 8: vinylvloer slpk

Geen asbest

#	Type	Referentie	Resultaat
8.1	Puntmonster	009	Geen asbest

Beschrijving	vinylvloer slpk
Omgeving	Binnen
Primaire drager	Vloer
Bindmiddel van materiaal	Kunststof of -hars

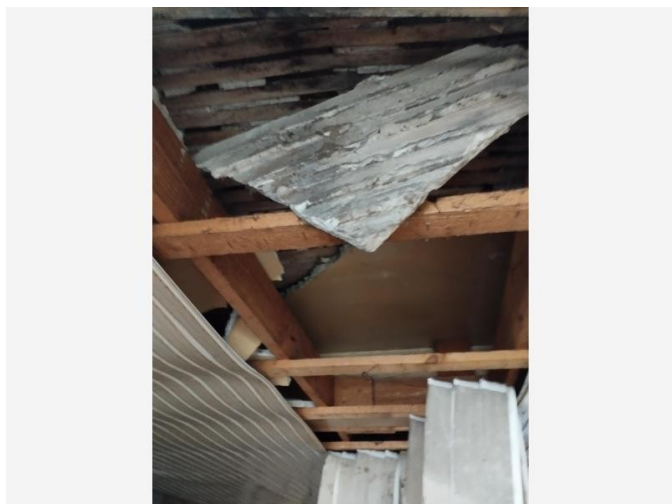
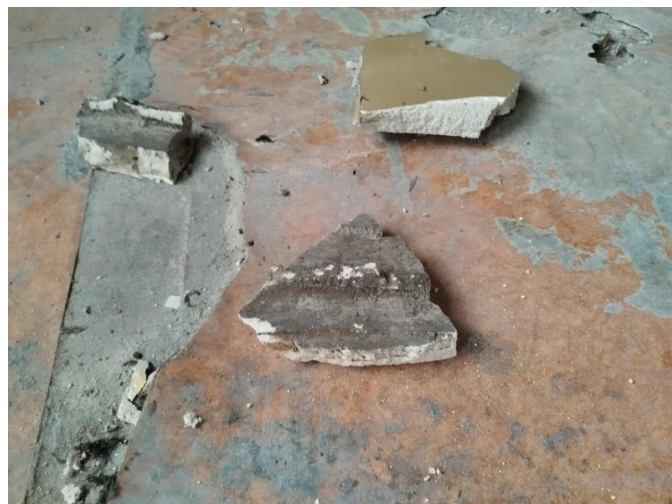
Fiche 9: plafondpleister

Geen asbest

#	Type	Referentie	Resultaat
9.1	Puntmonster	002	Geen asbest

Beschrijving	plafondpleister
Omgeving	Binnen
Primaire drager	Plafond
Bindmiddel van materiaal	Gips - kalk

Gebondenheid op basis van bindmiddel	Niet-hechtgebonden
Hoeveelheid (oppervlakte - dikte - aantal)	• 18,00 m ² - 1,00 cm - 1 stuk
Totaal volume	0,18 m ³
Identificatiemethode	Vaststelling met monsternamen
Destructieve handeling voor identificatie	Nee
Opmerking	<p>Stalen: 1/ Keuken.</p> <p>Alle plafonds zijn verlaagd in de woning (gyproc/osb). Thv de keuken is beschadiging en plafondpleister zichtbaar.</p> <p>Het is niet duidelijk of er pleisterwerk aanwezig is achter de gyproc- en osb platen. Extra controle aangewezen bij werken.</p>

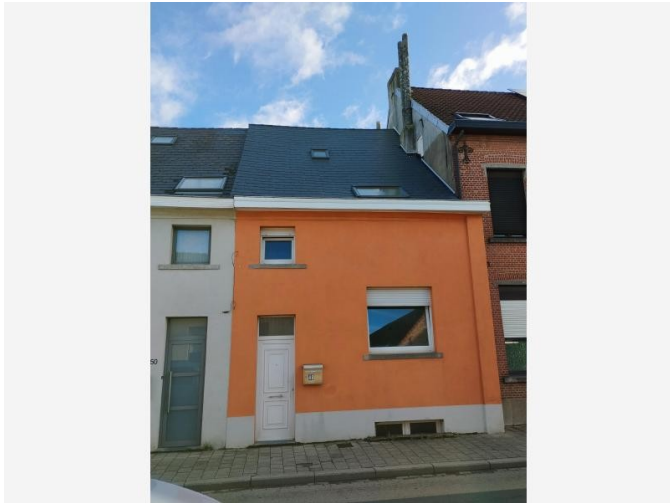
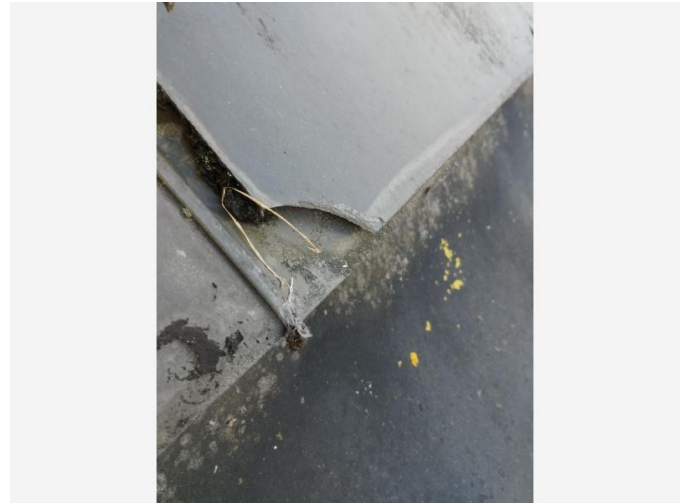
Geen asbest

#	Type	Referentie	Resultaat
10.1	Puntmonster	006	Geen asbest

Beschrijving	dakleien
Omgeving	Buiten
Primaire drager	Schuin dak
Bindmiddel van materiaal	Cement

Gebondenheid op basis van bindmiddel	Hecht
Hoeveelheid (oppervlakte - aantal)	• 80,00 m ² - 1 stuk
Totale oppervlakte	80,00 m ²
Identificatiemethode	Vaststelling met monstername
Destructieve handeling voor identificatie	Nee
Opmerking	Dakleien zien er redelijk recent uit. Geen bewijsdocumenten.

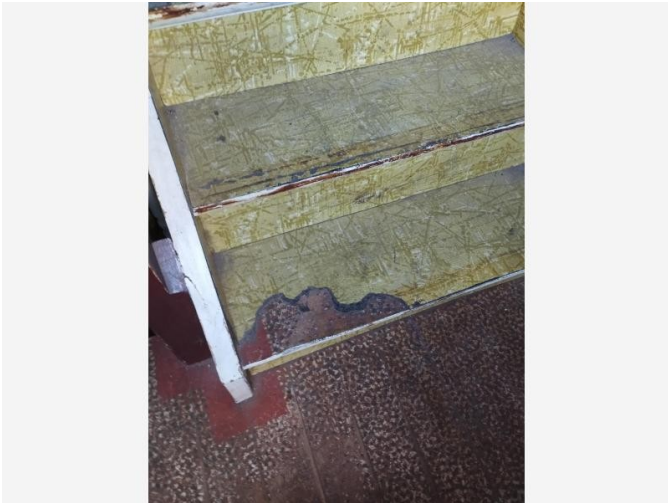
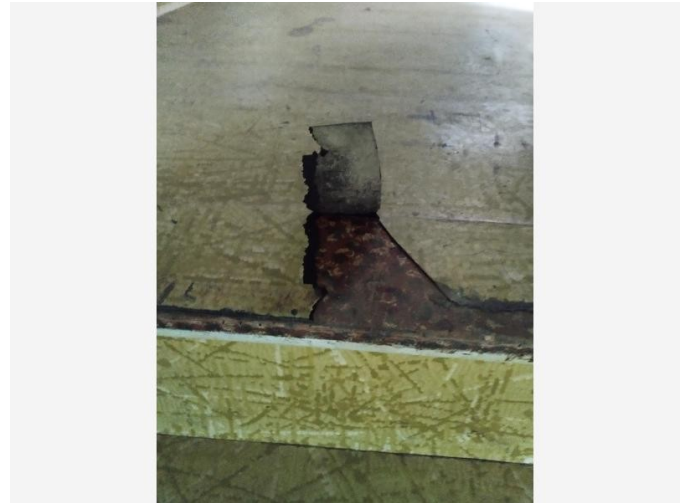
Fiche 11: vinylvloer trap

Geen asbest

#	Type	Referentie	Resultaat
11.1	Puntmonster	008	Geen asbest

Beschrijving	vinylvloer trap
Omgeving	Binnen
Primaire drager	Vloer
Bindmiddel van materiaal	Kunststof of -hars

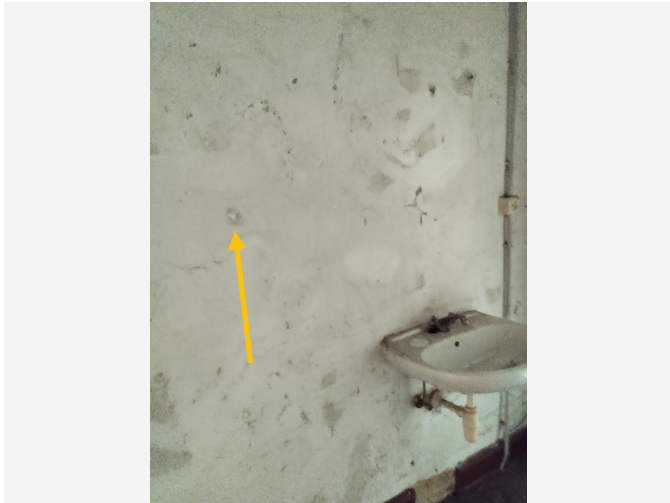
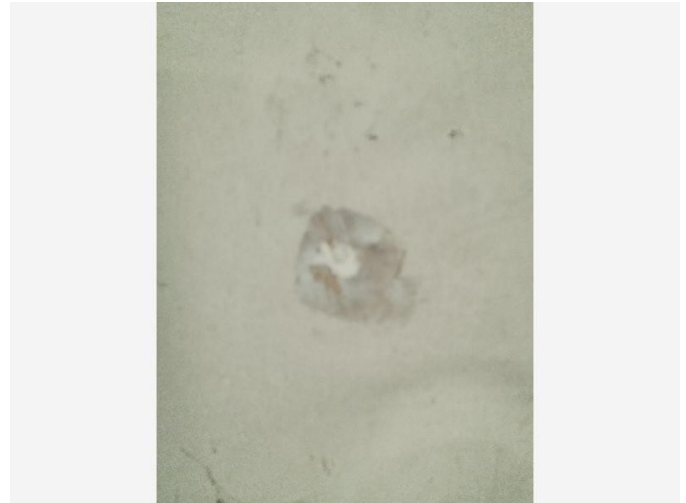
Geen asbest

#	Type	Referentie	Resultaat
12.1	Mengmonster	001	Geen asbest

Beschrijving	muurpleister
Omgeving	Binnen
Primaire drager	Binnenwand

Bindmiddel van materiaal	Gips - kalk
Gebondenheid op basis van bindmiddel	Niet-hechtgebonden
Hoeveelheid (oppervlakte - dikte - aantal)	• 260,00 m ² - 1,00 cm - 1 stuk
Totaal volume	2,60 m ³
Identificatiemethode	Vaststelling met monstername
Destructieve handeling voor identificatie	Nee
Opmerking	Stalen: 1/ living. 2/ traphal. 3/ keuken en badkamer. Geen stookruimte.
