Asbestinventarisatetest

Prinsenstraat 47, 8940 Wervik

Attestnummer : 20230308-000071.001

Uitgegeven op : 08.03.2023

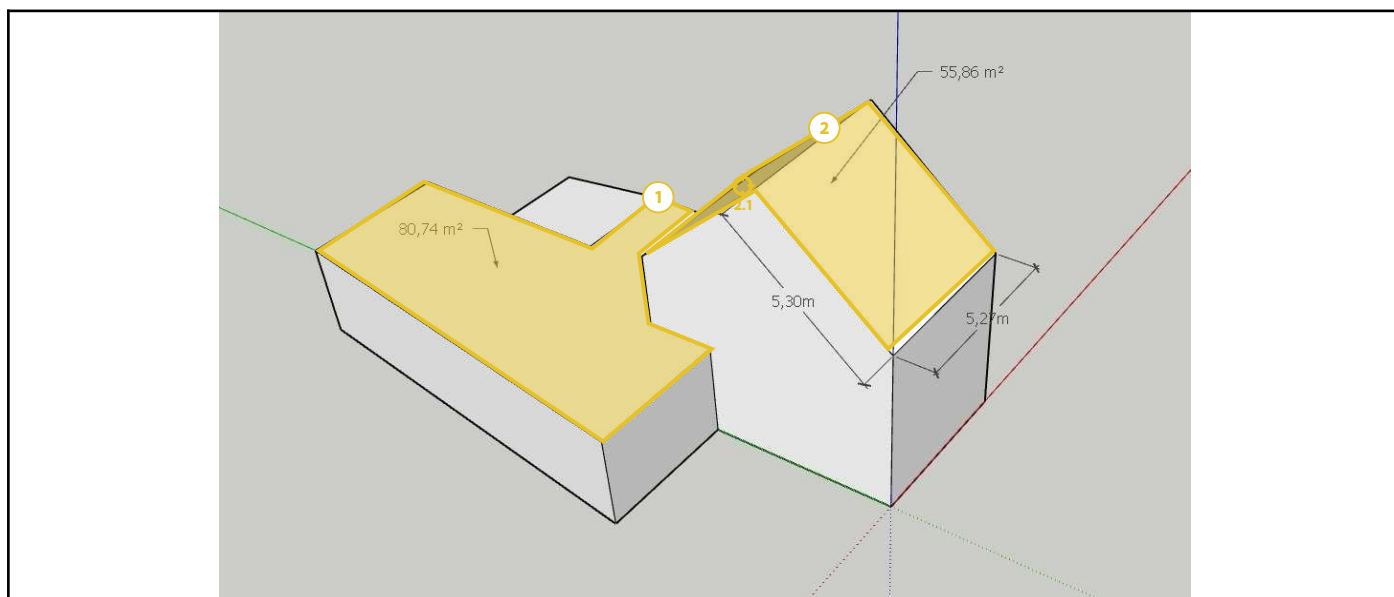
Plan 1.3: 3d

Beschrijving	Type	Actie
1. Roofing	Asbestmateriaal	Zorgvuldig beheren
2. Onderdakplaat	Asbestmateriaal	Zorgvuldig beheren
2.1 Code: S2	Puntmonster	-

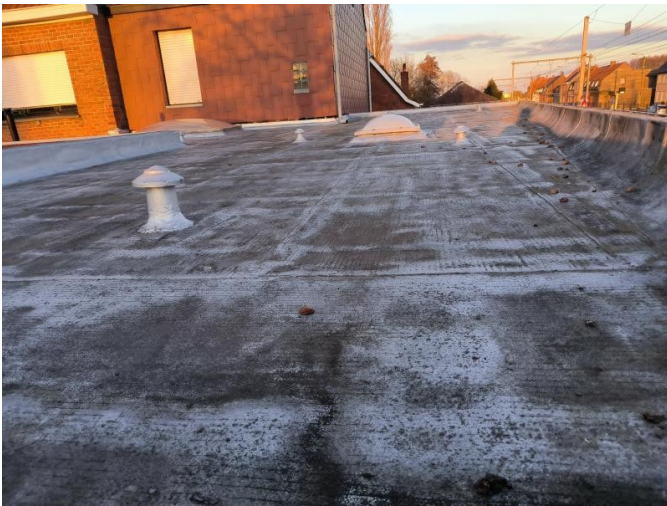
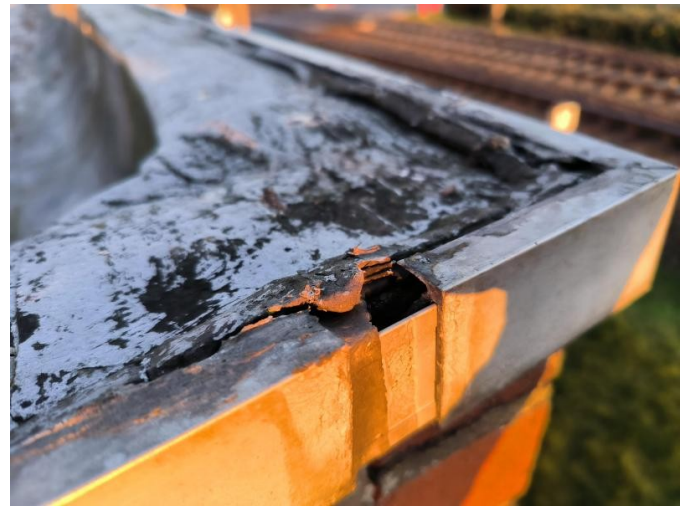
Het asbestmateriaal valt onder de mijlpaal van 2040.

Eindbeoordeling materiaalrisico	Laag materiaalrisico en/of verlaagde kans op vezelvrijgave
---------------------------------	--

Gebondenheid	Categorie 1: hechtgebonden in oorsprong
Asbestsoort (vezeltype)	Crocidoliet aanwezig
Asbestconcentratie	Laag (< 50%)
Afschermingsgraad van het gehele materiaal	Geheel of deels vrij aan de buitenlucht
Toestand van het materiaal	Licht beschadigd, licht verweerd. Intact materiaal type Pical – asbestboard of categorie III 'gebondenheid'

Beschrijving	Roofing
Omgeving	Buiten
Primaire drager	Plat dak
Asbestmateriaal	Dak- en gevelbekleding - Roofing
Bindmiddel van asbestmateriaal	Bitumen (roofing, teer, asfalt)
Gebondenheid op basis van bindmiddel	Hecht
Hoeveelheid (oppervlakte - aantal)	• 80,74 m ² - 1 stuk
Totale oppervlakte	80,74 m ²
Eenvoudig bereikbaar	Ja
Bevestigingswijze	• Verlijmd, ingegoten, versmeerd

Identificatiemethode	Vaststelling zonder monstername Motivatie: Groot risico op structurele gevolgschade (lekschade, werking installatie,...)
Destructieve handeling voor identificatie	Nee

- Zorg voor een veilig beheer. Vermijd het beschadigen van het asbestmateriaal. Controleer de toestand jaarlijks op wijzigingen.

- Eenvoudige handelingen: enkel door erkend asbestverwijderaar
Asbesthoudende roofing kan enkel door een erkend asbestverwijderaar op een veilige manier verwijderd worden.

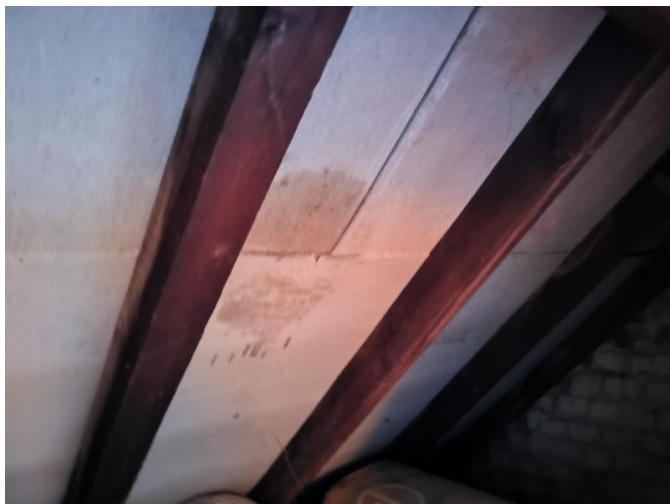
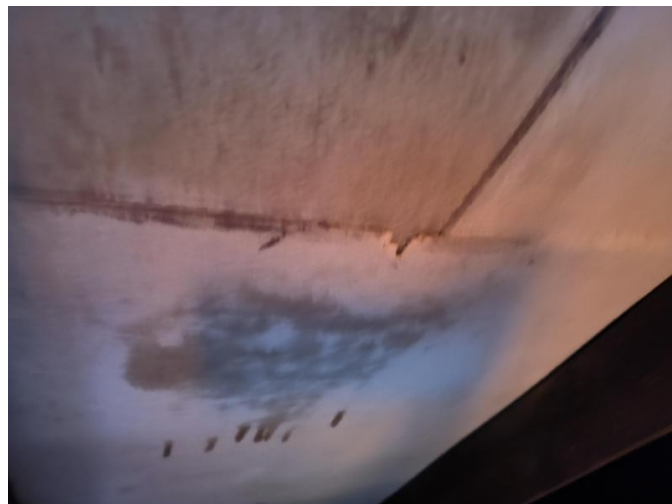
Het asbestmateriaal valt onder de mijlpaal van 2040.

Eindbeoordeling materiaalrisico	Laag materiaalrisico en/of verlaagde kans op vezelvrijgave
---------------------------------	--

Gebondenheid	Categorie 1: hechtgebonden in oorsprong
Asbestsoort (vezeltype)	Alleen chrysotiel
Asbestconcentratie	Laag (< 50%)
Afschermingsgraad van het gehele materiaal	Geheel of deels (ook) vrij aan de binnenlucht
Toestand van het materiaal	Licht beschadigd, licht verweerd. Intact materiaal type Pical – asbestboard of categorie III 'gebondenheid'

#	Type	Referentie	Resultaat
2.1	Puntmonster	S2	Chrysotiel

Beschrijving	Onderdakplaat
Omgeving	Binnen
Primaire drager	Schuin dak
Asbestmateriaal	Plaat, paneel, tablet - Type Menuiserite
Bindmiddel van asbestmateriaal	Cement
Gebondenheid op basis van bindmiddel	Hecht
Hoeveelheid (oppervlakte - dikte - aantal)	• 55,86 m ² - 0,30 cm - 1 stuk

- Zorg voor een veilig beheer. Vermijd het beschadigen van het asbestmateriaal. Controleer de toestand jaarlijks op wijzigingen.

- Eenvoudige handelingen: mag via doe-het-zelf of door werknemer(s) met opleidingsattest eenvoudige handelingen
Bij grote werken aan het dak kunnen deze onderdakplaten relatief eenvoudig verwijderd worden.

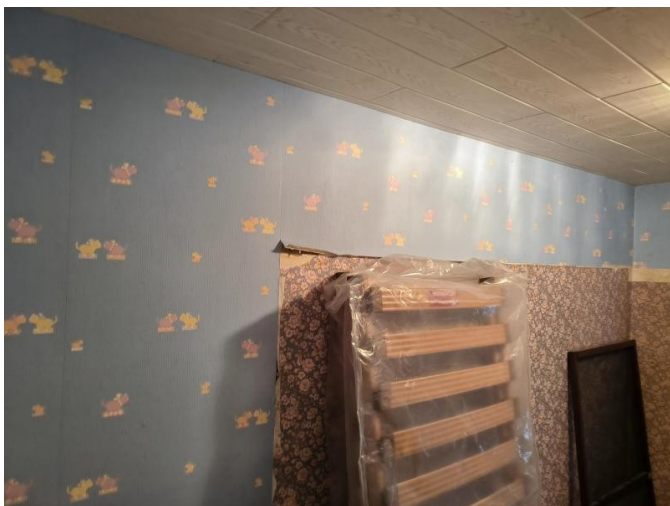
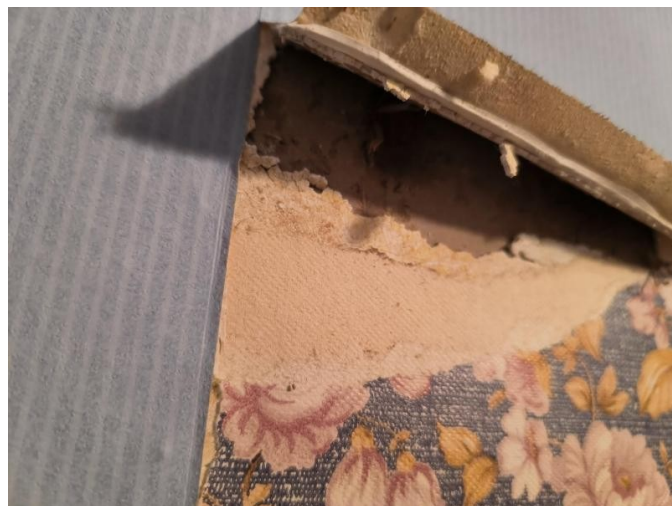
Fiche 3: Pleisterwerk muur

Geen asbest

#	Type	Referentie	Resultaat
3.1	Mengmonster	S1	Geen asbest

Beschrijving	Pleisterwerk muur
Omgeving	Binnen
Primaire drager	Binnenwand

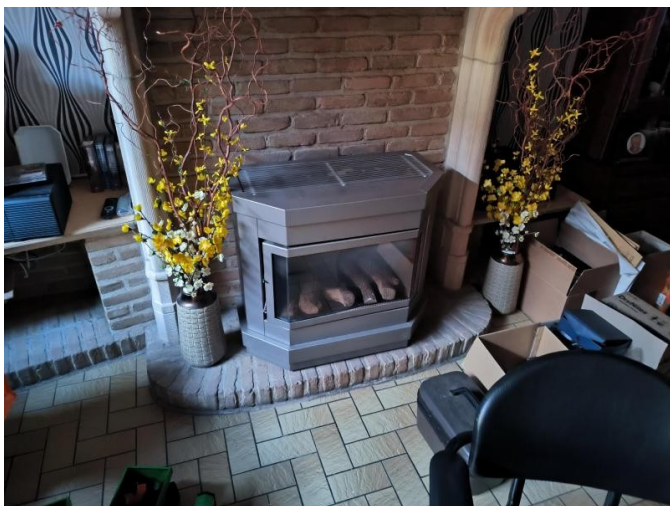
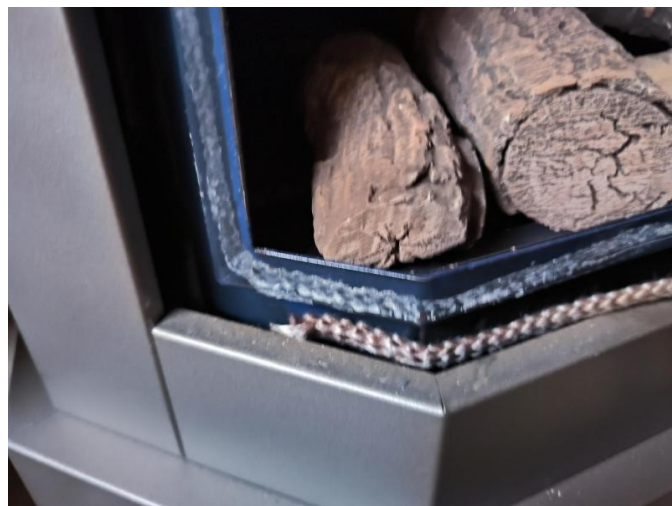
Geen asbest

#	Type	Referentie	Resultaat
4.1	Puntmonster	S3	Geen asbest

Beschrijving	Koord verwarmingsinstallatie
Omgeving	Binnen
Primaire drager	HVAC infrastructuur en uitrusting
Bindmiddel van materiaal	Weinig of geen bindmiddel (textiel, bevolking, ...)

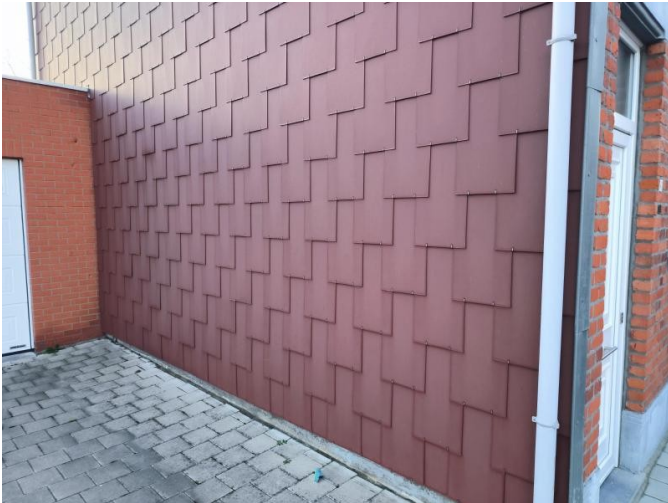
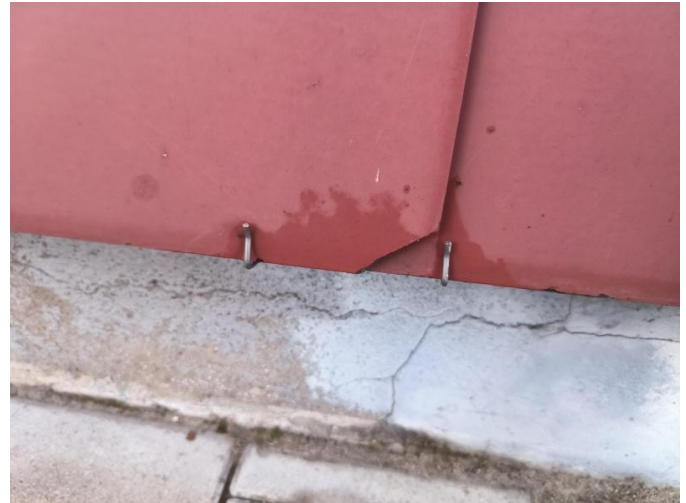
Fiche 5: Leien gevelbekleding

Geen asbest

#	Type	Referentie	Resultaat
5.1	Puntmonster	S4	Geen asbest

Beschrijving	Leien gevelbekleding
Omgeving	Buiten
Primaire drager	Wand buitenschil
Bindmiddel van materiaal	Cement
