Asbestinventarisatetest

Leopoldstraat 29, 8930 Menen

Attestnummer : 20231001-000025.000

Niet-asbestveilig

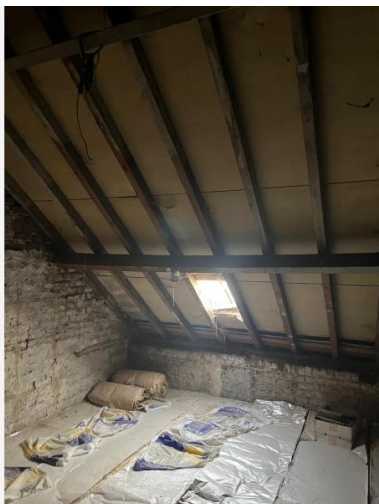
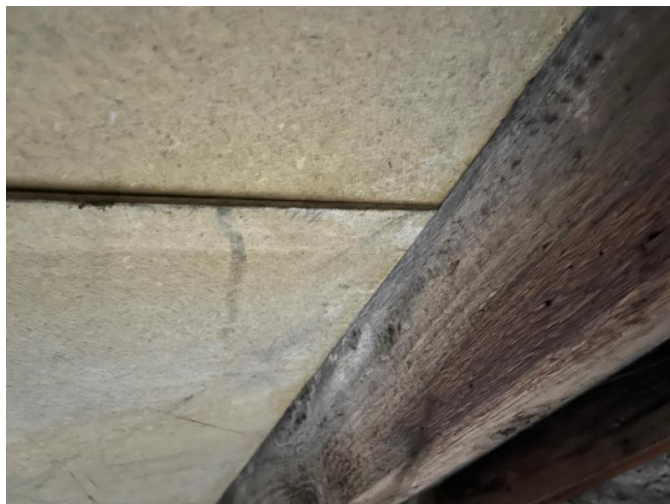
Overzichtsfoto

Detailfoto

Het asbestmateriaal valt onder de mijlpaal van 2040.

Eindbeoordeling materiaalrisico	Verhoogd materiaalrisico en/of verhoogde kans op vezelvrijgave
---------------------------------	----------------------------------------------------------------

Gebondenheid	Categorie 1: hechtgebonden in oorsprong
Asbestsoort (vezeltype)	Crocidoliet aanwezig
Asbestconcentratie	Laag (< 50%)
Afschermingsgraad van het gehele materiaal	Geheel of deels (ook) vrij aan de binnenlucht
Toestand van het materiaal	Licht beschadigd, licht verweerd. Intact materiaal type Pical – asbestboard of categorie III 'gebondenheid'

Beschrijving	Menuiserite onderdak
Omgeving	Binnen
Primaire drager	Schuin dak
Asbestmateriaal	Plaat, paneel, tablet - Type Menuiserite
Bindmiddel van asbestmateriaal	Cement
Gebondenheid op basis van bindmiddel	Hecht

Hoeveelheid (oppervlakte - dikte - aantal)	<ul style="list-style-type: none"> • 45,00 m² - 0,50 cm - 1 stuk
Totaal volume	0,225 m ³
Eenvoudig bereikbaar	<p>Nee</p> <ul style="list-style-type: none"> • Het asbestmateriaal is bedekt (uitgezonderd laag verf, coating, behang, kunststof, textiel) en het wegnemen van het bedekkende materiaal kan niet zonder het bedekkende materiaal te beschadigen.
Bevestigingswijze	<ul style="list-style-type: none"> • Genageld, geniet
Identificatiemethode	Vaststelling zonder monstername
Destructieve handeling voor identificatie	Nee

- Zorg voor een veilig beheer en verwijder dit asbestmateriaal wanneer het bij werken eenvoudig bereikbaar wordt. Controleer de toestand jaarlijks op wijzigingen.

- Hermetische zone (erkend asbestverwijderaar)
Met inachtnaam van de huidige regelgeving voor asbestverwijdering en de huidige milieunormen kunnen de menuiserieplaten op hun geheel verwijderd worden via eenvoudige handelingen. Als deze te fragiel zijn en

breken mogen ze enkel verwijderd worden door een erkende verwijderaar.

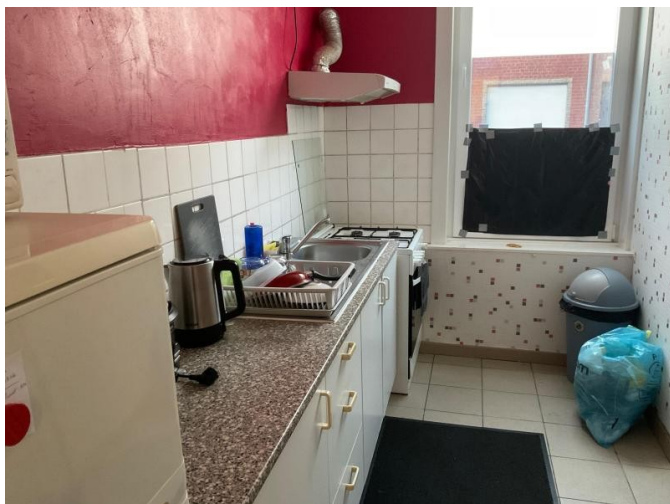
Vrije foto

Er is mogelijk asbesthoudende tegellijm gebruikt bij het verlijmen van de muurtegels.

Identificatiemethode	Redelijk vermoeden
----------------------	--------------------

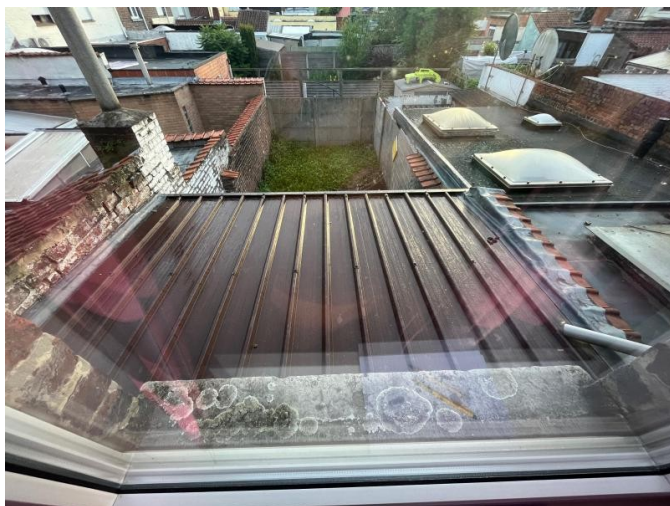
Vrije foto

Het plat dak is bedekt met metalen platen.

Identificatiemethode	Vaststelling & expertise (niet-asbestverdacht)
----------------------	------------------------------------------------

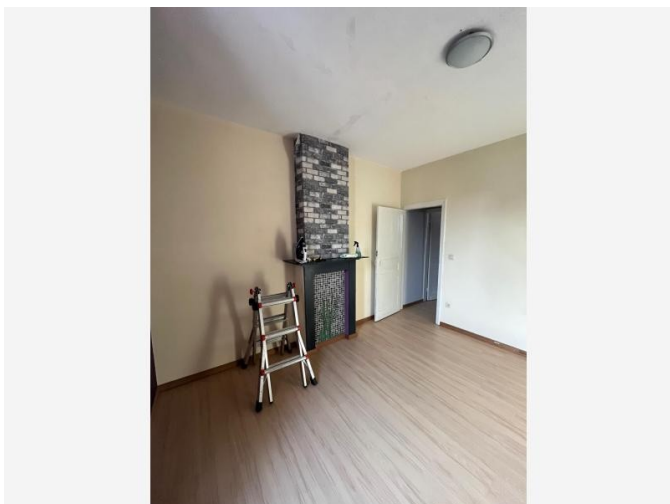
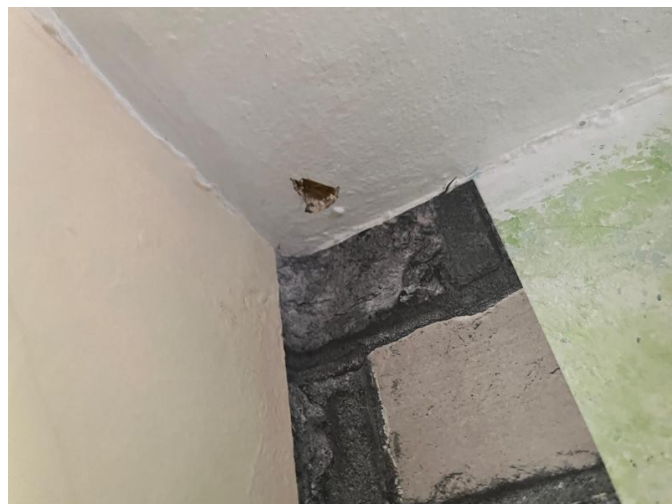
Fiche 5: Pleisterwerk plafond

Geen asbest

#	Type	Referentie	Resultaat
5.1	Mengmonster	02 pleisterwerk plafond	Geen asbest

Beschrijving	Pleisterwerk plafond
Omgeving	Binnen
Primaire drager	Plafond

Bindmiddel van materiaal	Gips - kalk
Gebondenheid op basis van bindmiddel	Niet-hechtgebonden
Hoeveelheid (oppervlakte - dikte - aantal)	• 80,00 m ² - 0,50 cm - 1 stuk
Totaal volume	0,40 m ³
Identificatiemethode	Vaststelling met monstername
Destructieve handeling voor identificatie	Nee
Opmerking	Er is geen stookruimte in de woning.

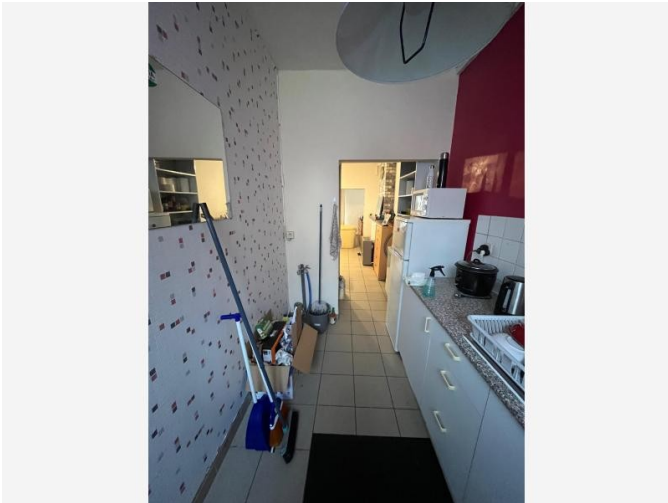
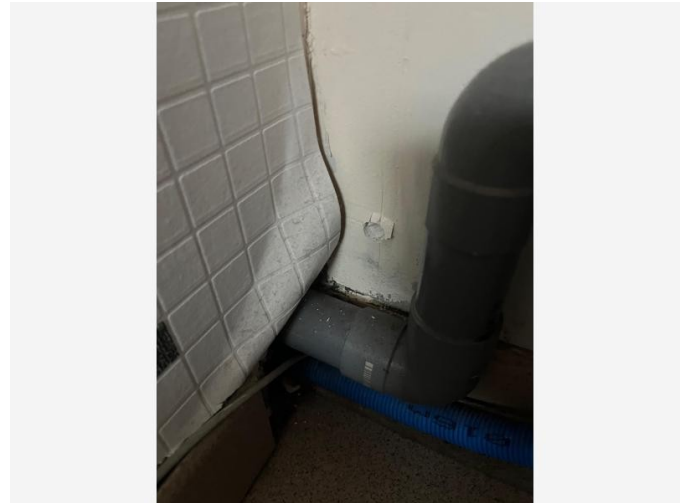
Fiche 6: Pleisterwerk muren

Geen asbest

#	Type	Referentie	Resultaat
6.1	Mengmonster	01 pleisterwerk muren	Geen asbest

Beschrijving	Pleisterwerk muren
Omgeving	Binnen
Primaire drager	Binnenwand

Bindmiddel van materiaal	Gips - kalk
Gebondenheid op basis van bindmiddel	Niet-hechtgebonden
Hoeveelheid (oppervlakte - dikte - aantal)	• 174,00 m ² - 0,50 cm - 1 stuk
Totaal volume	0,87 m ³
Identificatiemethode	Vaststelling met monstername
Destructieve handeling voor identificatie	Nee
Opmerking	Er is geen stookruimte in de woning aanwezig
