# Asbestinventarisatetest

Reststraat 98, 3390 Tielt-Winge

Attestnummer : 20230818-000306.000

Uitgegeven op : 18.08.2023

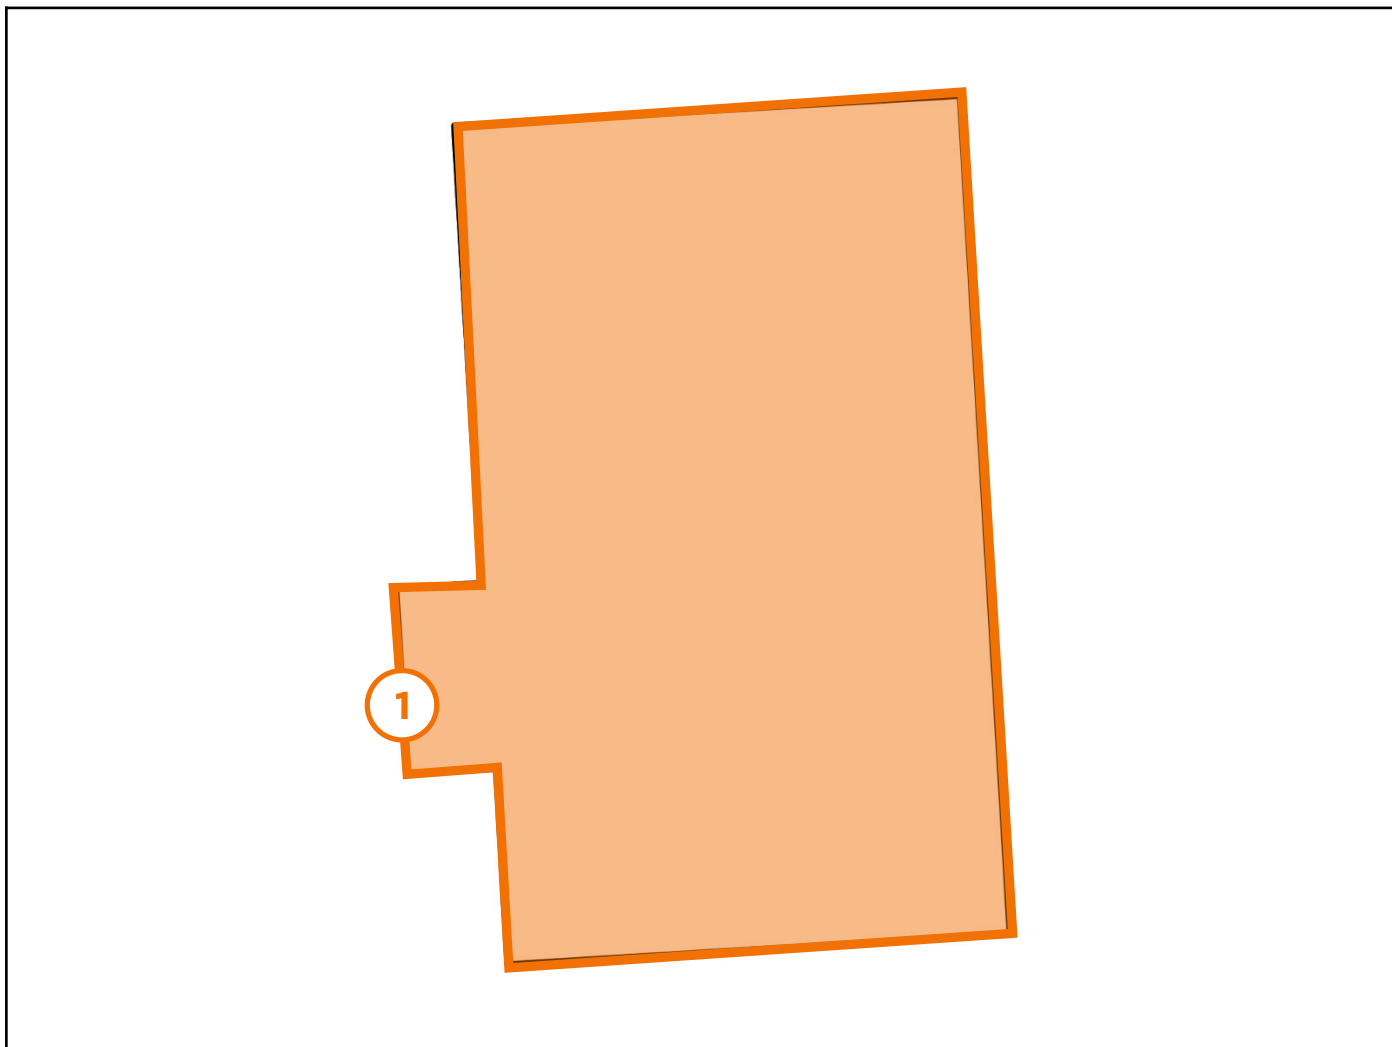
## Plan 1.3: Hoofdgebouw plan

| Beschrijving | Type | Actie |
|---|---|---|
| 1. Dakleien | Asbestmateriaal | <a href="#">Verwijderen</a> |

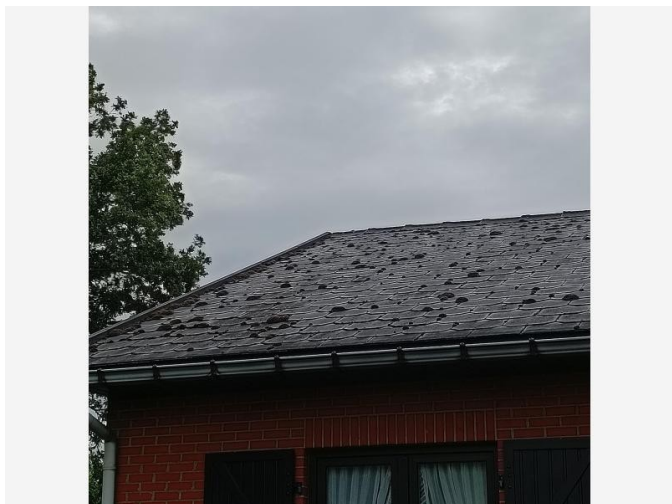
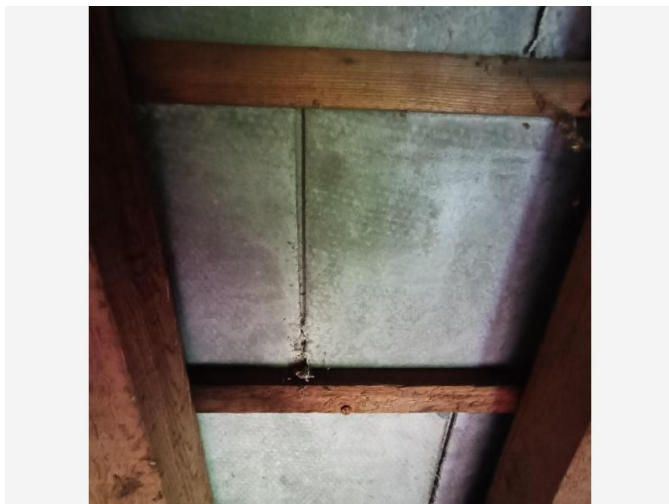
## Conclusie

Het asbestmateriaal valt onder de mijlpaal van 2034.

Verwijderen

| Eindbeoordeling materiaalrisico | Verhoogd materiaalrisico en/of verhoogde kans op vezelvrijgave |

| Gebondenheid | Categorie 1: hechtgebonden in oorsprong |
| Asbestsoort (vezeltype) | Crocidoliet aanwezig |
| Asbestconcentratie | Laag (< 50%) |
| Afschermingsgraad van het gehele materiaal | Geheel of deels vrij aan de buitenlucht |
| Toestand van het materiaal | Matig beschadigd, matig verweerd |

| Beschrijving | Dakleien |
| Asbestmateriaal | Dak- en gevelbekleding - Lei, shingle |

- Zorg voor een veilig beheer. Vermijd het beschadigen van het asbestmateriaal. Controleer de toestand jaarlijks op wijzigingen.

- Eenvoudige handelingen: mag via doe-het-zelf of door werknemer(s) met opleidingsattest eenvoudige handelingen  
: Eenvoudige handeling doe-het zelf Leien

dragen van de nodige beschermingsmiddelen (mondmasker ffp3, handschoenen, tyvec )

Indien mogelijk de ondervloer afdekken , leien voorzichtig verwijderen, extra fixeren, niet breken , niet gooien, onmiddellijk verpakken of voorzichtig in container met asbestbag plaatsen

Indien leien in slechte staat zijn en kans bestaat op breken : Eenvoudige handeling opgeleid personeel , alle werknemer(s) moeten wel beschikken over een opleidingsattest eenvoudige handelingen 8u

Ondervloer afdekken , leien voorzichtig verwijderen, extra fixeren, niet breken , niet gooien, onmiddellijk verpakken of voorzichtig in container met asbestbag plaatsen. De constructiebalken zullen ook gereinigd worden met vochtige doeken en hepa stofzuiger .

Bij leien geen storkokers gebruiken.

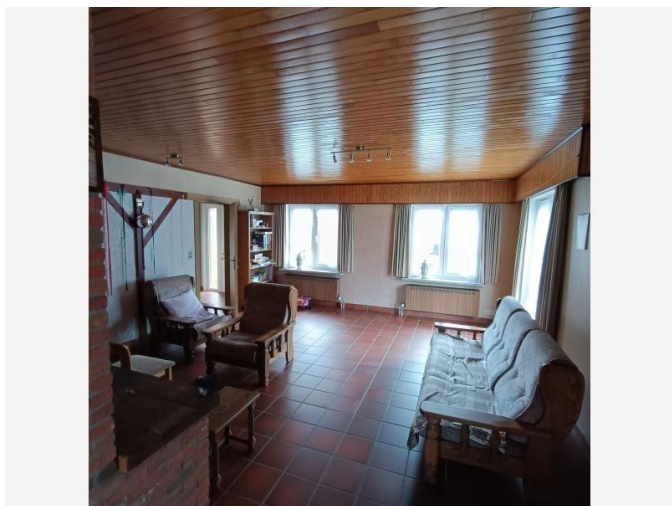
Er werden geen stalen genomen van de plafonds aangezien deze allen vals zijn.

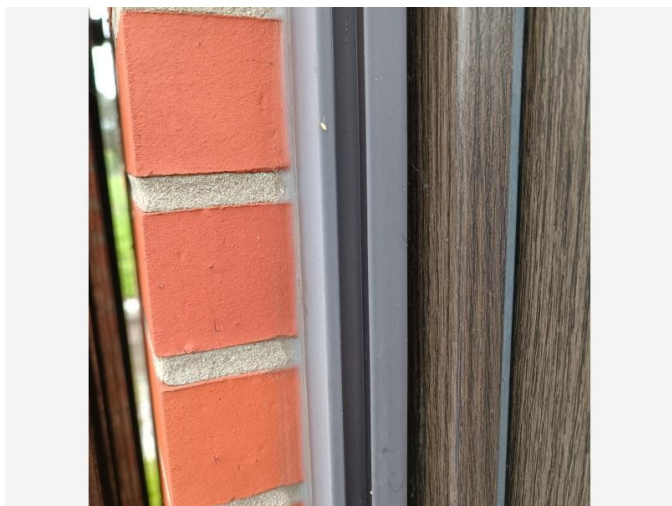
De mastiek van de ramen is redelijk recent en dus niet asbest verdacht. De ramen werden recent vervangen naar pvc ramen.

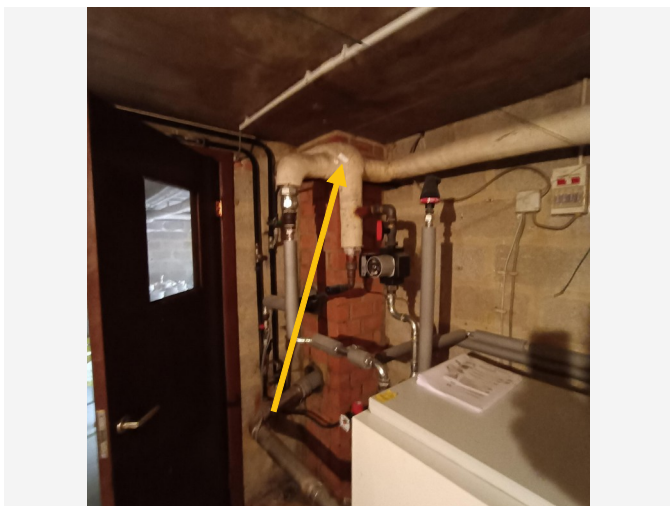
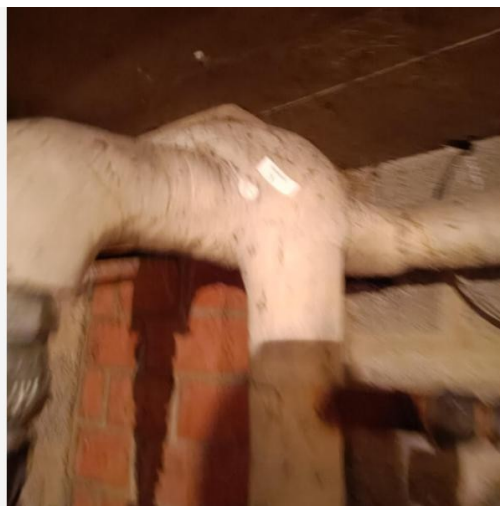
Geen asbest

| # | Type | Referentie | Resultaat |
|---|---|---|---|
| 4.1 | Mengmonster | 3 | Geen asbest |

| Beschrijving | Leidingisolatie Bocht |

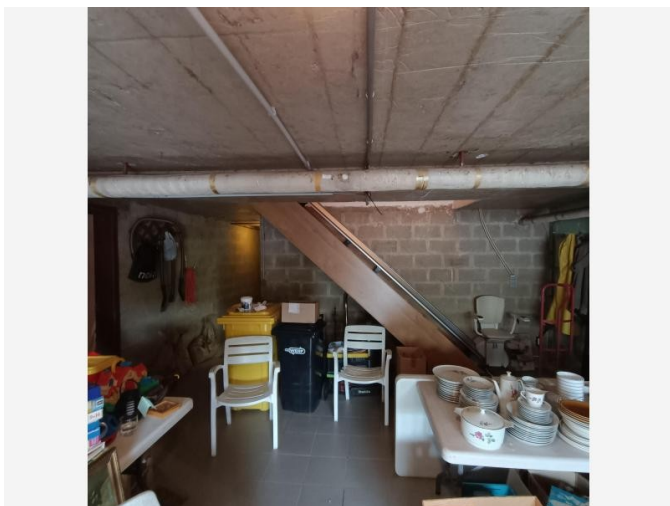
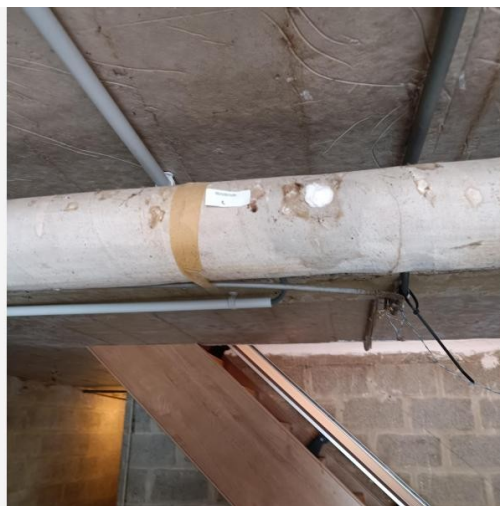
Geen asbest

| # | Type | Referentie | Resultaat |
|---|---|---|---|
| 5.1 | Mengmonster | 2 | Geen asbest |

| Beschrijving | Leidingisolatie recht |

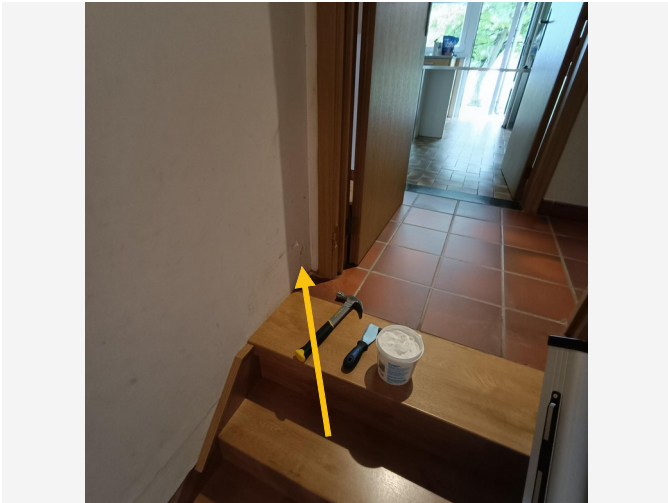
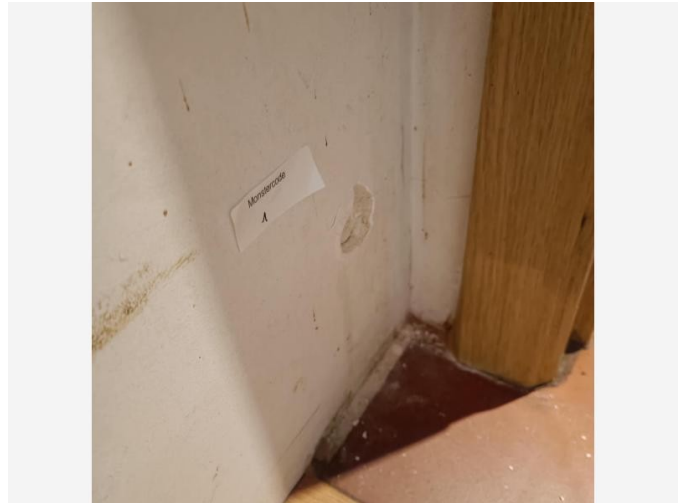
Geen asbest

| # | Type | Referentie | Resultaat |
|---|---|---|---|
| 6.1 | Mengmonster | 1 | Geen asbest |

| Beschrijving | Pleister muren |
