Asbestinventarisatetest

Ter Voort 203, 2260 Westerlo

Attestnummer : 20231004-000359.000

Uitgegeven op : 04.10.2023

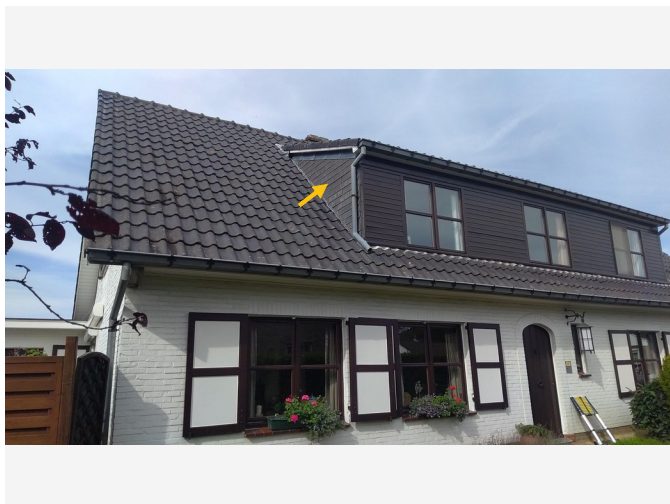
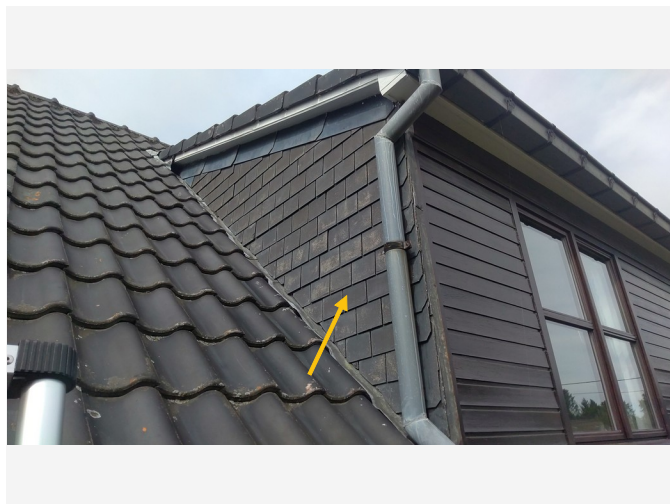
Het asbestmateriaal valt onder de mijlpaal van 2034.

Eindbeoordeling materiaalrisico	Verhoogd materiaalrisico en/of verhoogde kans op vezelvrijgave
---------------------------------	--

Gebondenheid	Categorie 1: hechtgebonden in oorsprong
Asbestsoort (vezeltype)	Crocidoliet aanwezig
Asbestconcentratie	Laag (< 50%)
Afschermingsgraad van het gehele materiaal	Geheel of deels vrij aan de buitenlucht
Toestand van het materiaal	Matig beschadigd, matig verweerd

Beschrijving	Leien (dakkapellen)
Omgeving	Buiten
Primaire drager	Schuin dak
Asbestmateriaal	Dak- en gevelbekleding - Lei, shingle
Bindmiddel van asbestmateriaal	Cement
Gebondenheid op basis van bindmiddel	Hecht
Hoeveelheid (oppervlakte - aantal)	• 12,00 m ² - 1 stuk
Totale oppervlakte	12,00 m ²
Eenvoudig bereikbaar	Ja
Bevestigingswijze	• Genageld, geniet
Identificatiemethode	Vaststelling zonder monsternamen

- Verwijderen om asbestveilige toestand te bekomen (mijlpaal 2034)

- Eenvoudige handelingen: mag via doe-het-zelf of door werknemer(s) met opleidingsattest eenvoudige handelingen
In één geheel verwijderen, verpakken en afvoeren.

Draag persoonlijke beschermingsmiddelen.

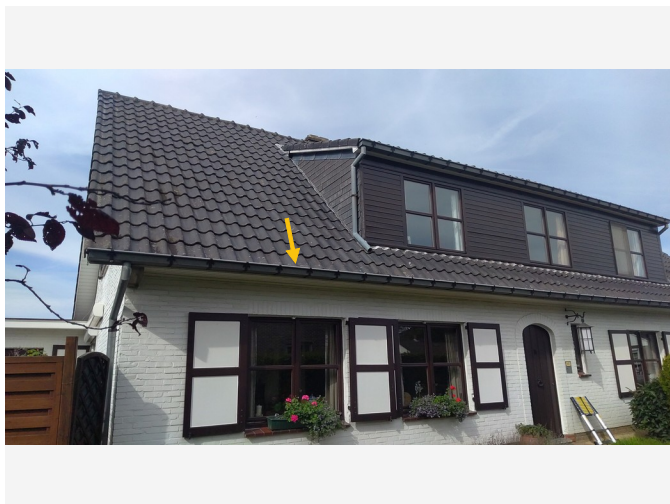
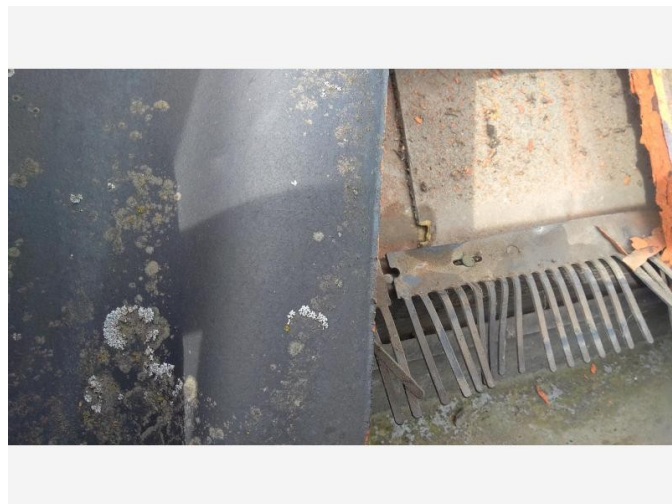
Het asbestmateriaal valt onder de mijlpaal van 2040.

Eindbeoordeling materiaalrisico	Laag materiaalrisico en/of verlaagde kans op vezelvrijgave
---------------------------------	--

Gebondenheid	Categorie 1: hechtgebonden in oorsprong
Asbestsoort (vezeltype)	Alleen chrysotiel
Asbestconcentratie	Laag (< 50%)
Afschermingsgraad van het gehele materiaal	Geheel of deels (ook) vrij aan de binnenlucht
Toestand van het materiaal	Licht beschadigd, licht verweerd. Intact materiaal type Pical – asbestboard of categorie III 'gebondenheid'

#	Type	Referentie	Resultaat
2.1	Puntmonster	MM-02	Chrysotiel

Beschrijving	Menuiserie (onderdak)
Omgeving	Binnen
Primaire drager	Schuin dak
Asbestmateriaal	Plaat, paneel, tablet - Type Menuiserie
Bindmiddel van asbestmateriaal	Cement
Gebondenheid op basis van bindmiddel	Hecht
Hoeveelheid (oppervlakte - dikte - aantal)	• 150,00 m ² - 0,50 cm - 1 stuk

- Zorg voor een veilig beheer. Vermijd het beschadigen van het asbestmateriaal. Controleer de toestand jaarlijks op wijzigingen.

- Eenvoudige handelingen: mag via doe-het-zelf of door werknemer(s) met opleidingsattest eenvoudige handelingen
Verwijder de dakpannen. Erna voorzichtig houten draaglatjes en onderdakplaten loswrikken, asbesthoudende platen één voor één en in hun geheel verwijderen. Niet gooien en geen stortkokers gebruiken. Draag persoonlijke beschermingsmiddelen.

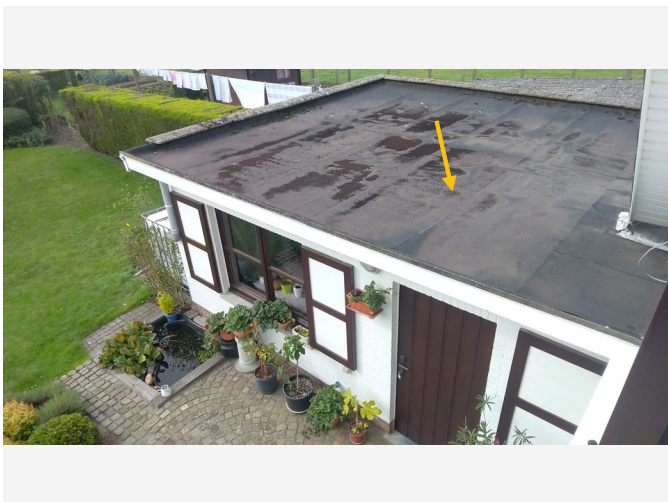
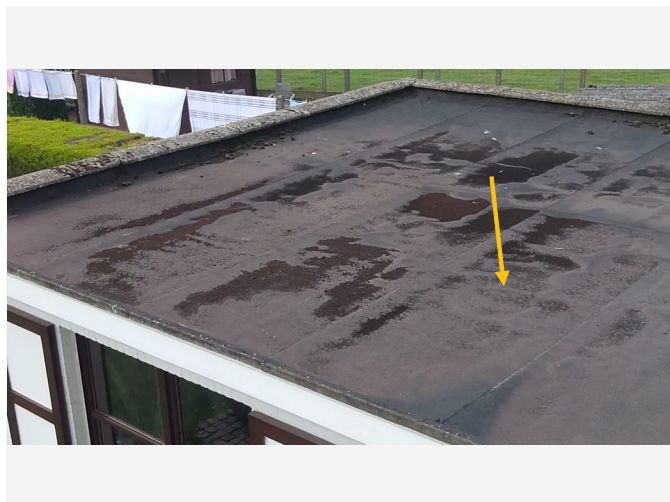
Het asbestmateriaal valt onder de mijlpaal van 2040.

Eindbeoordeling materiaalrisico	Laag materiaalrisico en/of verlaagde kans op vezelvrijgave
---------------------------------	--

Gebondenheid	Categorie 1: hechtgebonden in oorsprong
Asbestsoort (vezeltype)	Crocidoliet aanwezig
Asbestconcentratie	Laag (< 50%)
Afschermingsgraad van het gehele materiaal	Geheel of deels vrij aan de buitenlucht
Toestand van het materiaal	Licht beschadigd, licht verweerd. Intact materiaal type Pical – asbestboard of categorie III 'gebondenheid'

Beschrijving	Roofing (garage)
Omgeving	Buiten
Primaire drager	Plat dak
Asbestmateriaal	Dak- en gevelbekleding - Roofing
Bindmiddel van asbestmateriaal	Bitumen (roofing, teer, asfalt)
Gebondenheid op basis van bindmiddel	Hecht
Hoeveelheid (oppervlakte - aantal)	• 32,00 m ² - 1 stuk
Totale oppervlakte	32,00 m ²
Eenvoudig bereikbaar	Ja
Bevestigingswijze	• Verlijmd, ingegoten, versmeerd

- Zorg voor een veilig beheer. Vermijd het beschadigen van het asbestmateriaal. Controleer de toestand jaarlijks op wijzigingen.

- Eenvoudige handelingen: mag via doe-het-zelf of door werknemer(s) met opleidingsattest eenvoudige handelingen
In één geheel verwijderen, verpakken en afvoeren.

Draag persoonlijke beschermingsmiddelen.

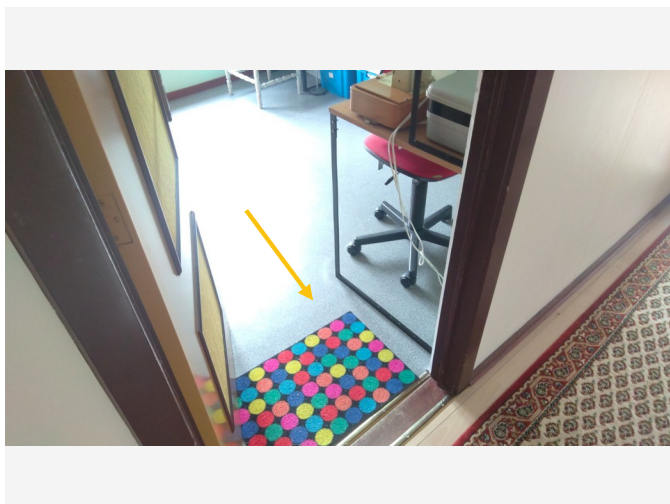
Vrije foto

Op de kamer boven bevinden er zich twee vinylvloeren op elkaar.

Deze zijn niet verdacht.

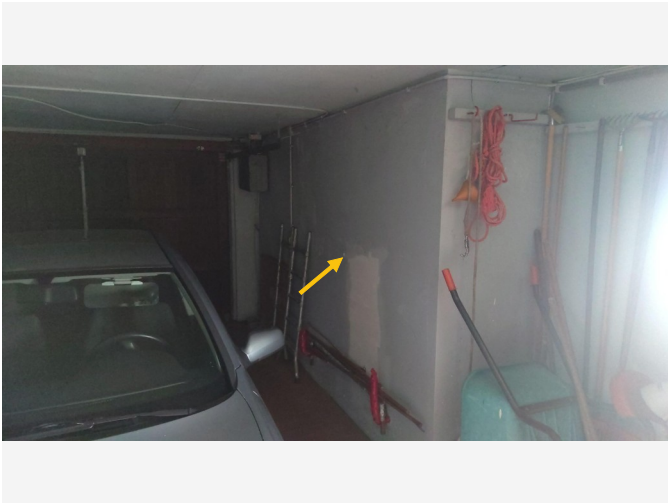
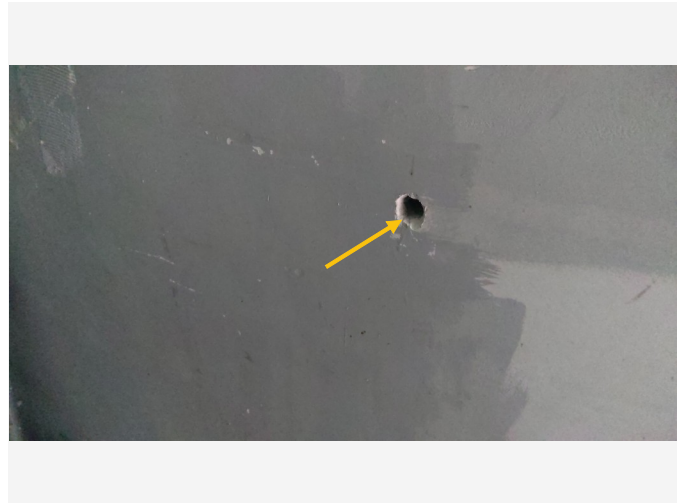
Fiche 5: Pleister muur

Geen asbest

#	Type	Referentie	Resultaat
5.1	Mengmonster	MM-01	Geen asbest

Beschrijving	Pleister muur
Omgeving	Binnen
Primaire drager	Binnenwand
Bindmiddel van materiaal	Gips - kalk
