Asbestinventarisatetest

Moeskroenstraat 414, 8930 Mene

Attestnummer : 20231009-000286.000

Uitgegeven op : 09.10.2023

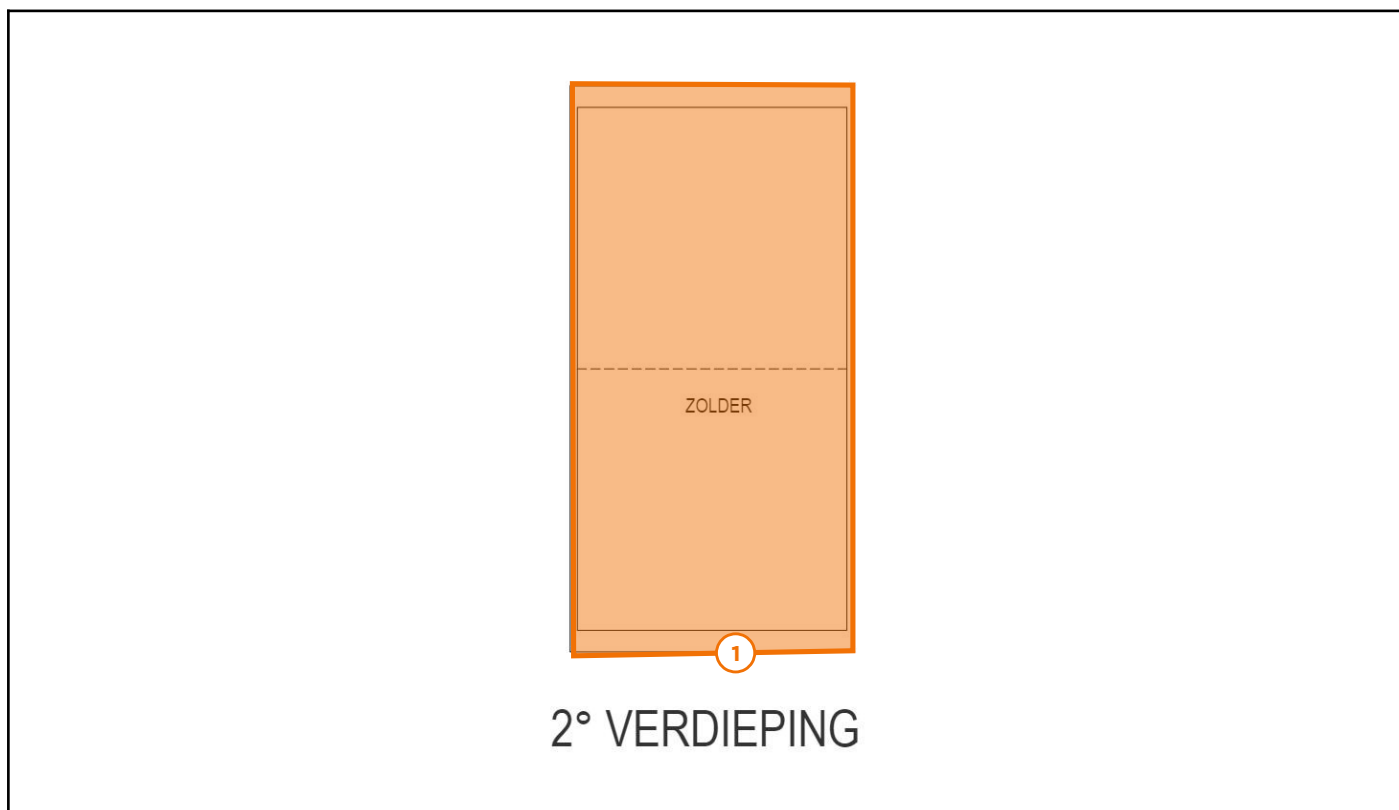
Plan 1.3: 2° verdieping

Beschrijving	Type	Actie
1. Onderdak woning	Asbestmateriaal	Maatregelen nemen

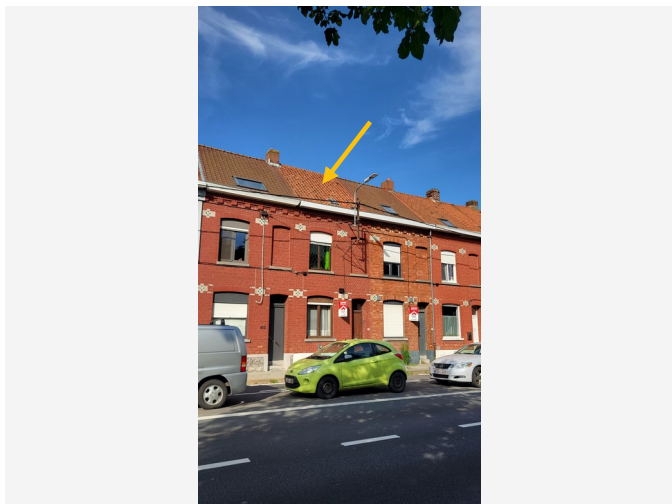
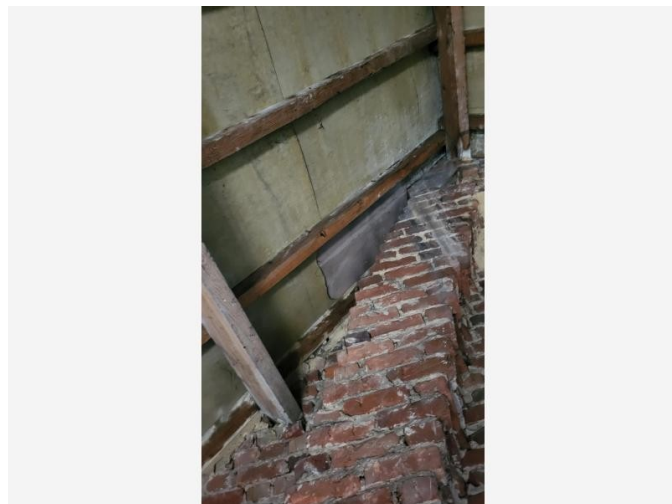
Het asbestmateriaal valt onder de mijlpaal van 2040.

Maatregelen nemen

Eindbeoordeling materiaalrisico	Verhoogd materiaalrisico en/of verhoogde kans op vezelvrijgave
---------------------------------	--

Gebondenheid	Categorie 1: hechtgebonden in oorsprong
Asbestsoort (vezeltype)	Crocidoliet aanwezig
Asbestconcentratie	Laag (< 50%)
Afschermingsgraad van het gehele materiaal	Geheel of deels (ook) vrij aan binnenluchtstromen
Toestand van het materiaal	Licht beschadigd, licht verweerd. Intact materiaal type Pical – asbestboard of categorie III 'gebondenheid'

Beschrijving	Onderdak woning
Omgeving	Binnen
Primaire drager	Schuin dak
Asbestmateriaal	Plaat, paneel, tablet - Type Menuiserite
Bindmiddel van asbestmateriaal	Cement
Gebondenheid op basis van bindmiddel	Hecht
Hoeveelheid (oppervlakte - dikte - aantal)	<ul style="list-style-type: none">• 44,00 m² - 0,30 cm - 1 stuk
Totaal volume	0,132 m ³
Eenvoudig bereikbaar	Nee <ul style="list-style-type: none">• Het asbestmateriaal is bedekt (uitgezonderd laag verf, coating, behang, kunststof, textiel) en het wegnemen van het bedekkende materiaal kan niet zonder het bedekkende materiaal te beschadigen.

Bevestigingswijze	• Genageld, geniet
Identificatiemethode	Vaststelling zonder monstername
Destructieve handeling voor identificatie	Nee

- Zorg voor een veilig beheer en verwijder dit asbestmateriaal wanneer het bij werken eenvoudig bereikbaar wordt. Controleer de toestand jaarlijks op wijzigingen.

- Eenvoudige handelingen: enkel door erkend asbestverwijderaar
In binnenruimtes mag u alleen hechtgebonden asbest toepassingen verwijderen die niet beschadigd zijn. Dat betekent dat het materiaal volledig intact is en er geen vrije asbestvezels zichtbaar zijn. Gezien de beschadiging van de asbesttoepassing, het feit dat deze bedekt is en het contact met een binnenruimte dient deze asbesttoepassing verwijderd worden door een erkend asbest verwijderaar.

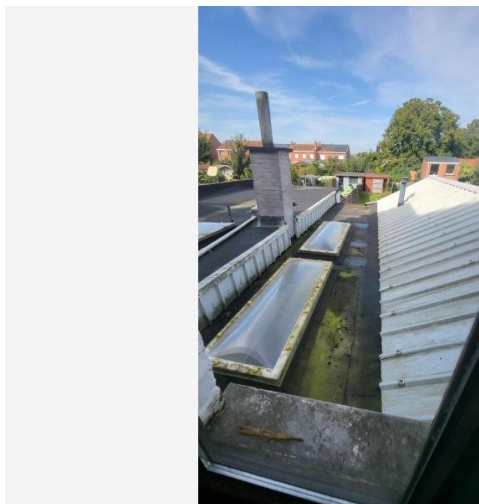
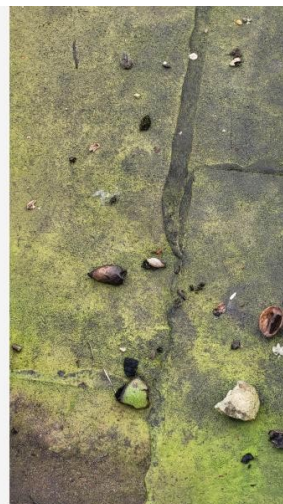
Het asbestmateriaal valt onder de mijlpaal van 2040.

Zorgvuldig beheren

Bij verwijdering eerst staalname te nemen, zodanig kan nagegaan worden als er effectief asbest aanwezig is.

Eindbeoordeling materiaalrisico	Laag materiaalrisico en/of verlaagde kans op vezelvrijgave
---------------------------------	--

Beschrijving	Roofing
Omgeving	Buiten
Primaire drager	Plat dak
Asbestmateriaal	Dak- en gevelbekleding - Roofing
Bindmiddel van asbestmateriaal	Bitumen (roofing, teer, asfalt)
Gebondenheid op basis van bindmiddel	Hecht

Hoeveelheid (oppervlakte - aantal)	<ul style="list-style-type: none"> • 15,00 m² - 1 stuk
Totale oppervlakte	15,00 m ²
Eenvoudig bereikbaar	Ja
Bevestigingswijze	<ul style="list-style-type: none"> • Verlijmd, ingegoten, versmeerd
Identificatiemethode	<p>Vaststelling zonder monsternamen</p> <p>Motivatie: Groot risico op structurele gevolgschade (lekkage, werking installatie,...)</p>
Destructieve handeling voor identificatie	Nee
Opmerking	Gezien de levensduur van roofing en de staat van de onderzochte roofing is de kans groot dat deze geen asbest bevat. Om lekkages te vermijden werd echter geen staal genomen.

- Zorg voor een veilig beheer. Vermijd het beschadigen van het asbestmateriaal. Controleer de toestand jaarlijks op wijzigingen.
- Hemelwater dat afspoelt van asbestcement daken of gevels kan asbestdeeltjes bevatten. Gebruik het enkel voor gesloten circuits (bv. spoelen toiletten). Reinig na het vervangen van het dak of de gevel de dakgoten en regenwaterput of -ton om asbesthoudend sediment of slib te verwijderen
- Voer bijkomende staalname(s) uit.

- Eenvoudige handelingen: enkel door erkend asbestverwijderaar
Gezien de bevestigingswijze (versmeerd) kan de toepassing niet onbeschadigd verwijderd worden. Hechtgebonden buitentoepassingen die niet zonder beschadiging kunnen verwijderd worden dienen door een erkend asbestverwijderaar verwijderd te worden.

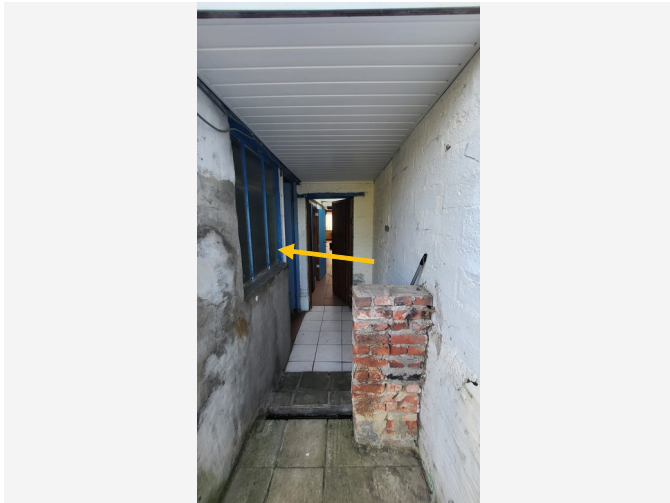
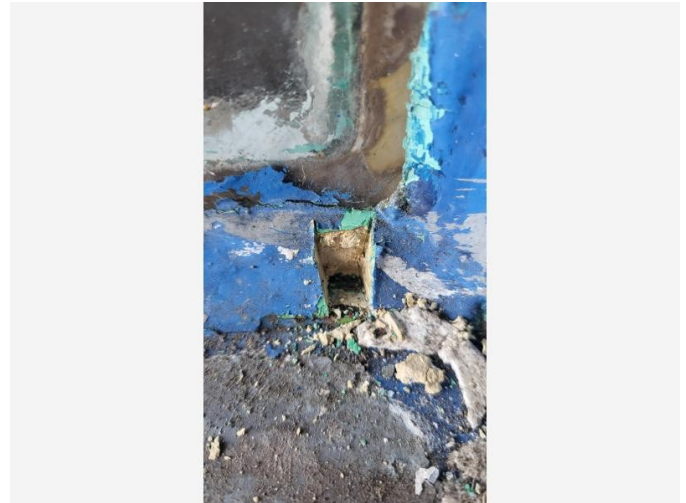
Geen asbest

#	Type	Referentie	Resultaat
5.1	Puntmonster	2349396-02	Geen asbest

Beschrijving	Mastiek
Omgeving	Buiten
Primaire drager	Wandopening verticaal (raam, deur, ...)
Bindmiddel van materiaal	Kitten, mastiek, pasta

Gebondenheid op basis van bindmiddel	Hecht
Hoeveelheid (gewicht - aantal)	• 0,50 kg - 1 stuk
Totaal gewicht	0,50 kg
Identificatiemethode	Vaststelling met monstername
Destructieve handeling voor identificatie	Nee
Opmerking	Enkel mastiek waargenomen ter hoogte van het raam van de berging.

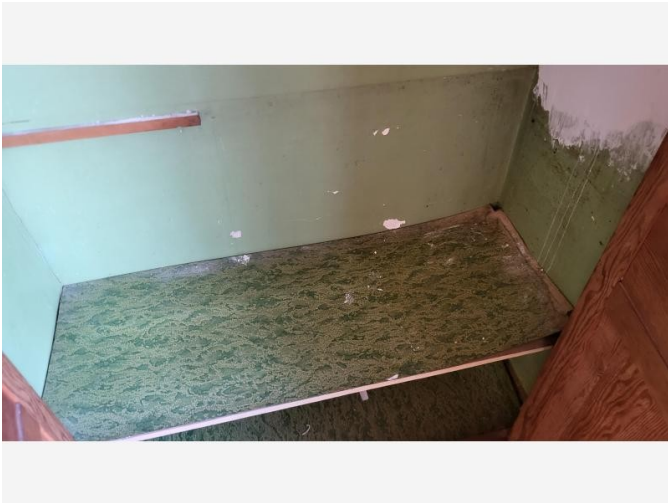
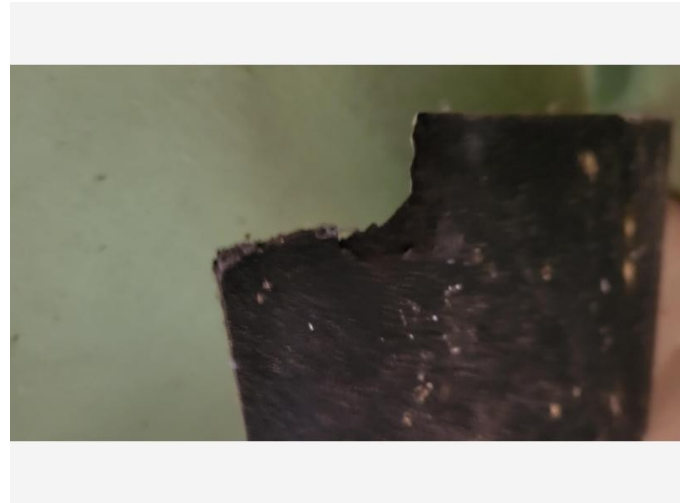
Fiche 6: Zeil in kast

Geen asbest

#	Type	Referentie	Resultaat
6.1	Puntmonster	2349396-03	Geen asbest

Beschrijving	Zeil in kast
Omgeving	Binnen
Primaire drager	Zeil in kast
Bindmiddel van materiaal	Karton - papier - viltachtig

Gebondenheid op basis van bindmiddel	Niet-hechtgebonden
Hoeveelheid (oppervlakte - aantal)	• 2,00 m ² - 1 stuk
Totale oppervlakte	2,00 m ²
Identificatiemethode	Vaststelling met monstername
Destructieve handeling voor identificatie	Nee

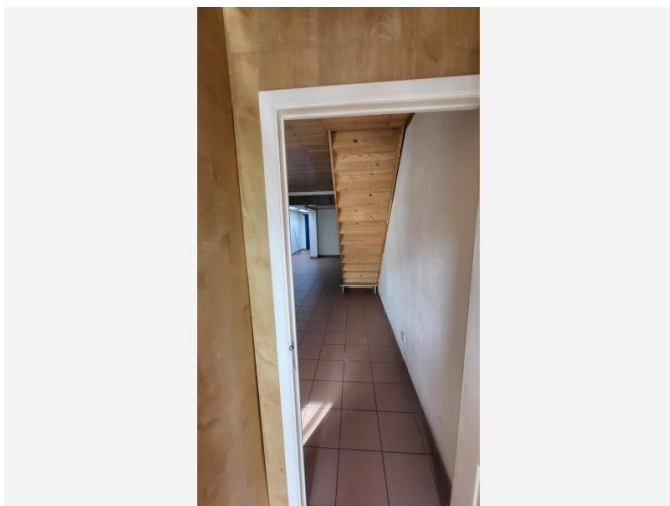
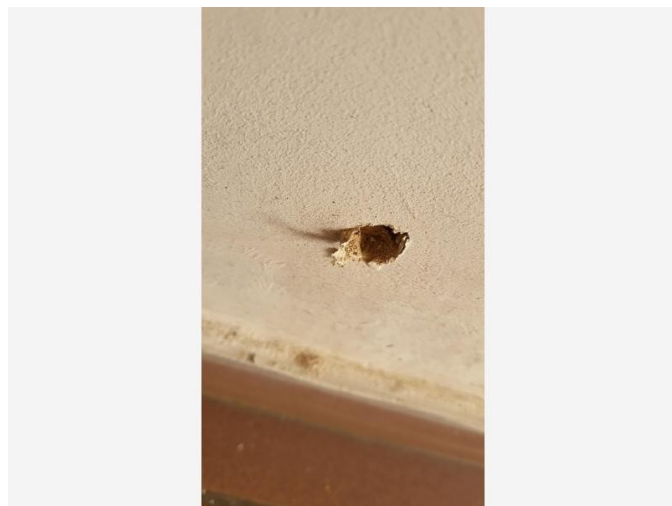
Fiche 7: Pleisterwerk wand

Geen asbest

#	Type	Referentie	Resultaat
7.1	Mengmonster	2349396-01	Geen asbest

Beschrijving	Pleisterwerk wand
Omgeving	Binnen
Primaire drager	Binnenwand

Bindmiddel van materiaal	Gips - kalk
Gebondenheid op basis van bindmiddel	Niet-hechtgebonden
Hoeveelheid (oppervlakte - dikte - aantal)	• 100,00 m ² - 1,00 cm - 1 stuk
Totaal volume	1,00 m ³
Identificatiemethode	Vaststelling met monstername
Destructieve handeling voor identificatie	Nee
