Asbestinventarisatetest

Kleine Daalstraat 39, 1930 Zaventem

Attestnummer : 20230920-000470.000

Uitgegeven op : 20.09.2023

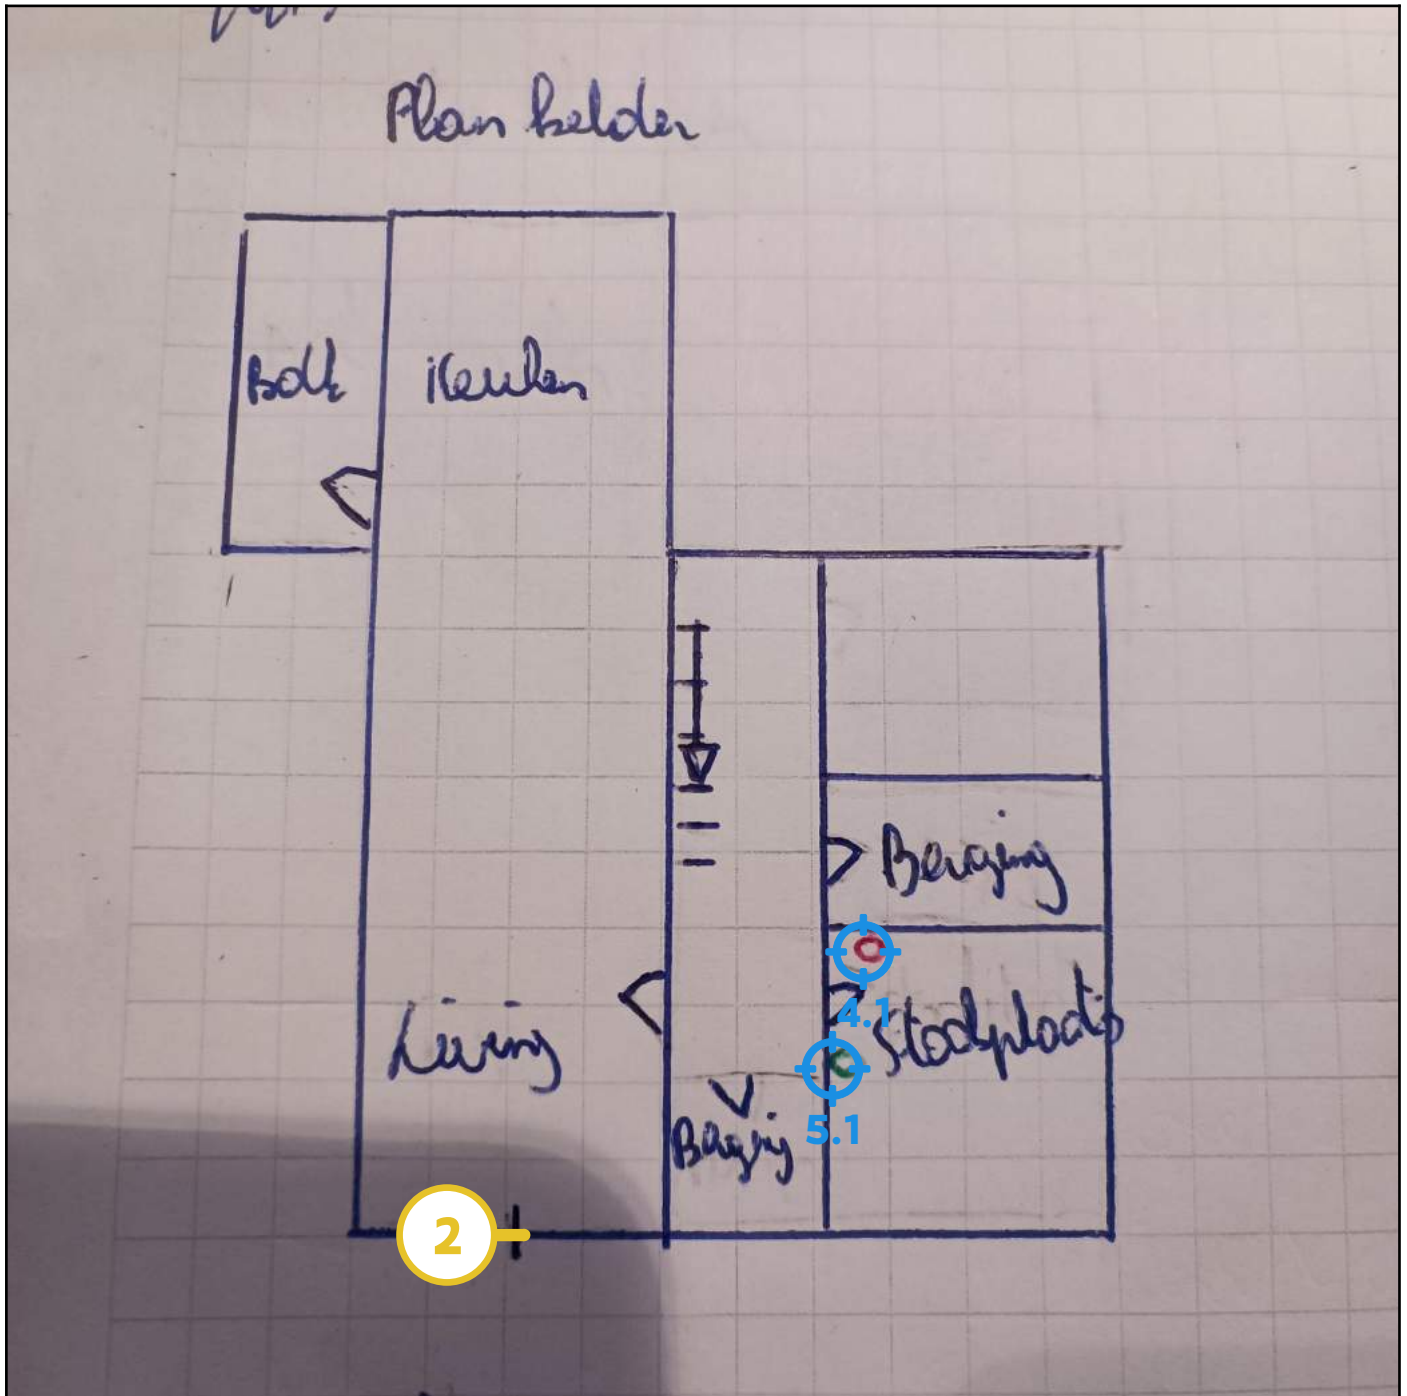
Plan 1.1: Plan Kelder

Beschrijving	Type	Actie
2. Mastiek Ramen	Asbestmateriaal	Zorgvuldig beheren
4. Pleister muren	Geen asbest	-
4.1 Code: 1	Mengmonster	-

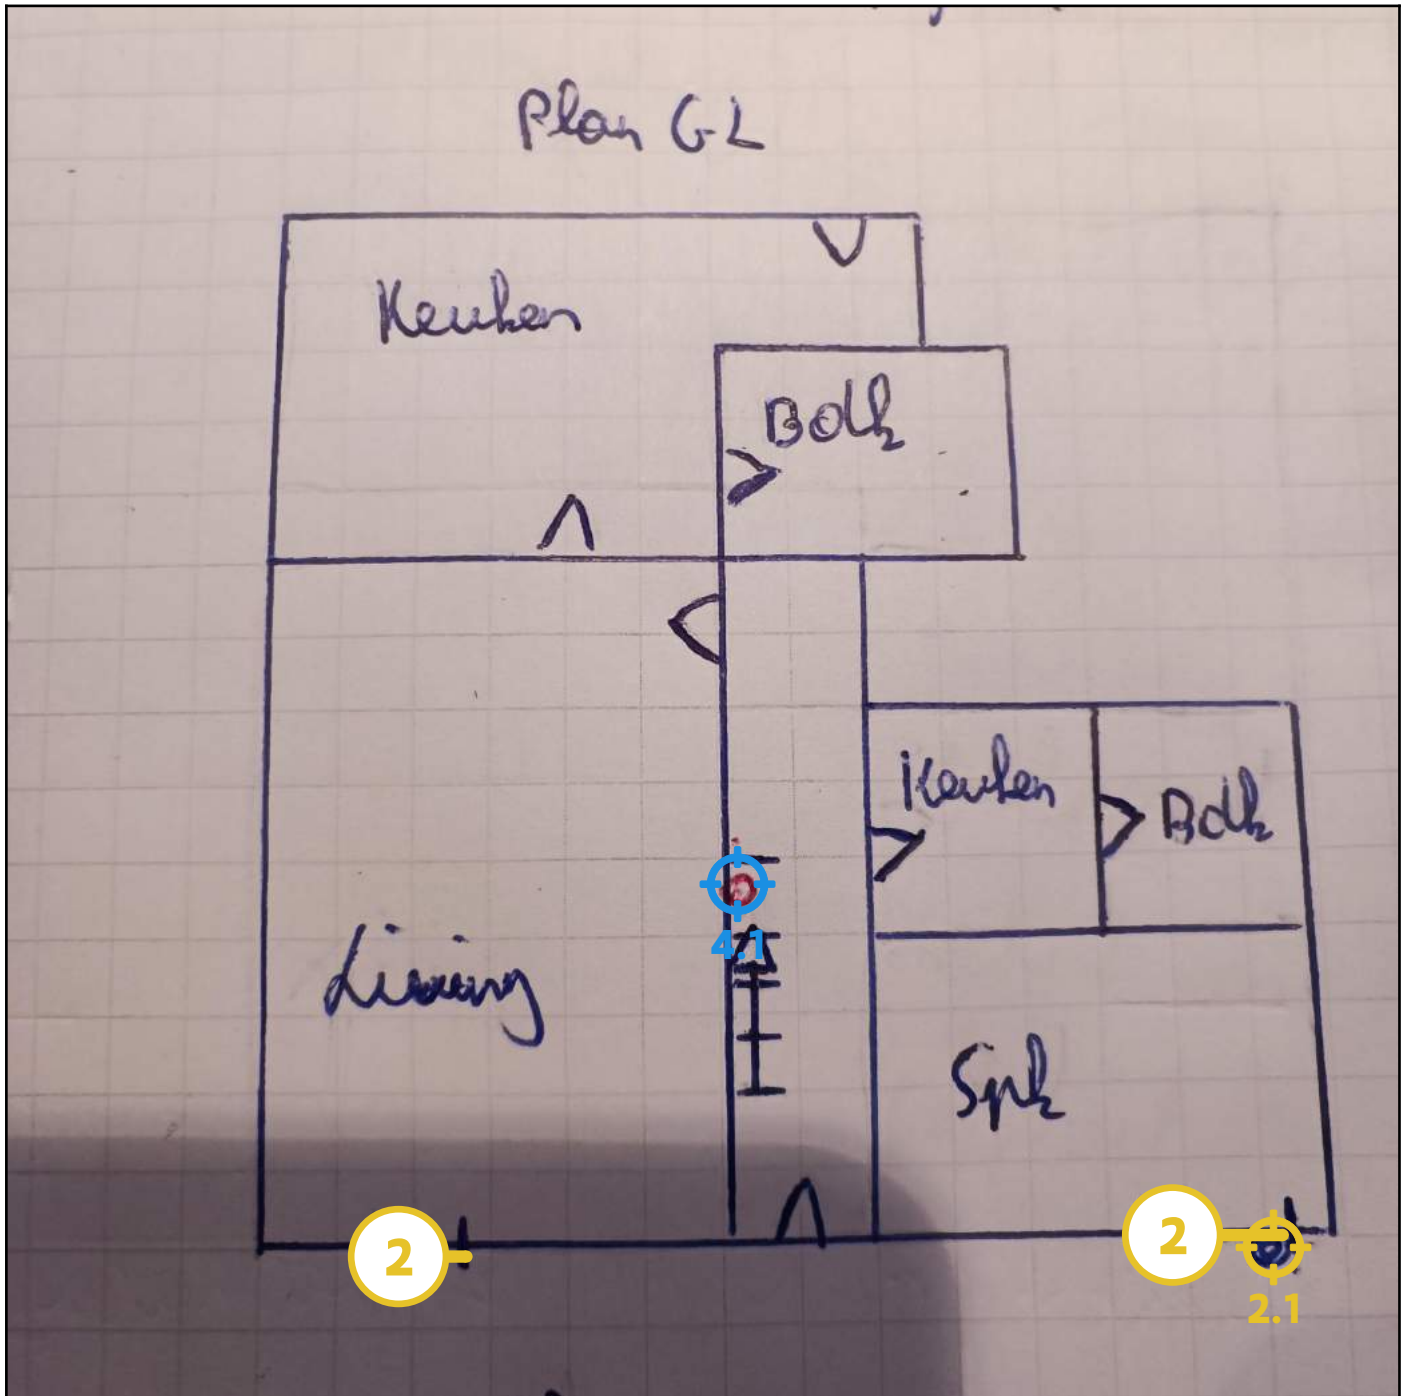
Plan 1.2: Plan Gelijkvloers

Beschrijving	Type	Actie
2. Mastiek Ramen	Asbestmateriaal	Zorgvuldig beheren
2.1 Code: 4	Puntmonster	-
4. Pleister muren	Geen asbest	-

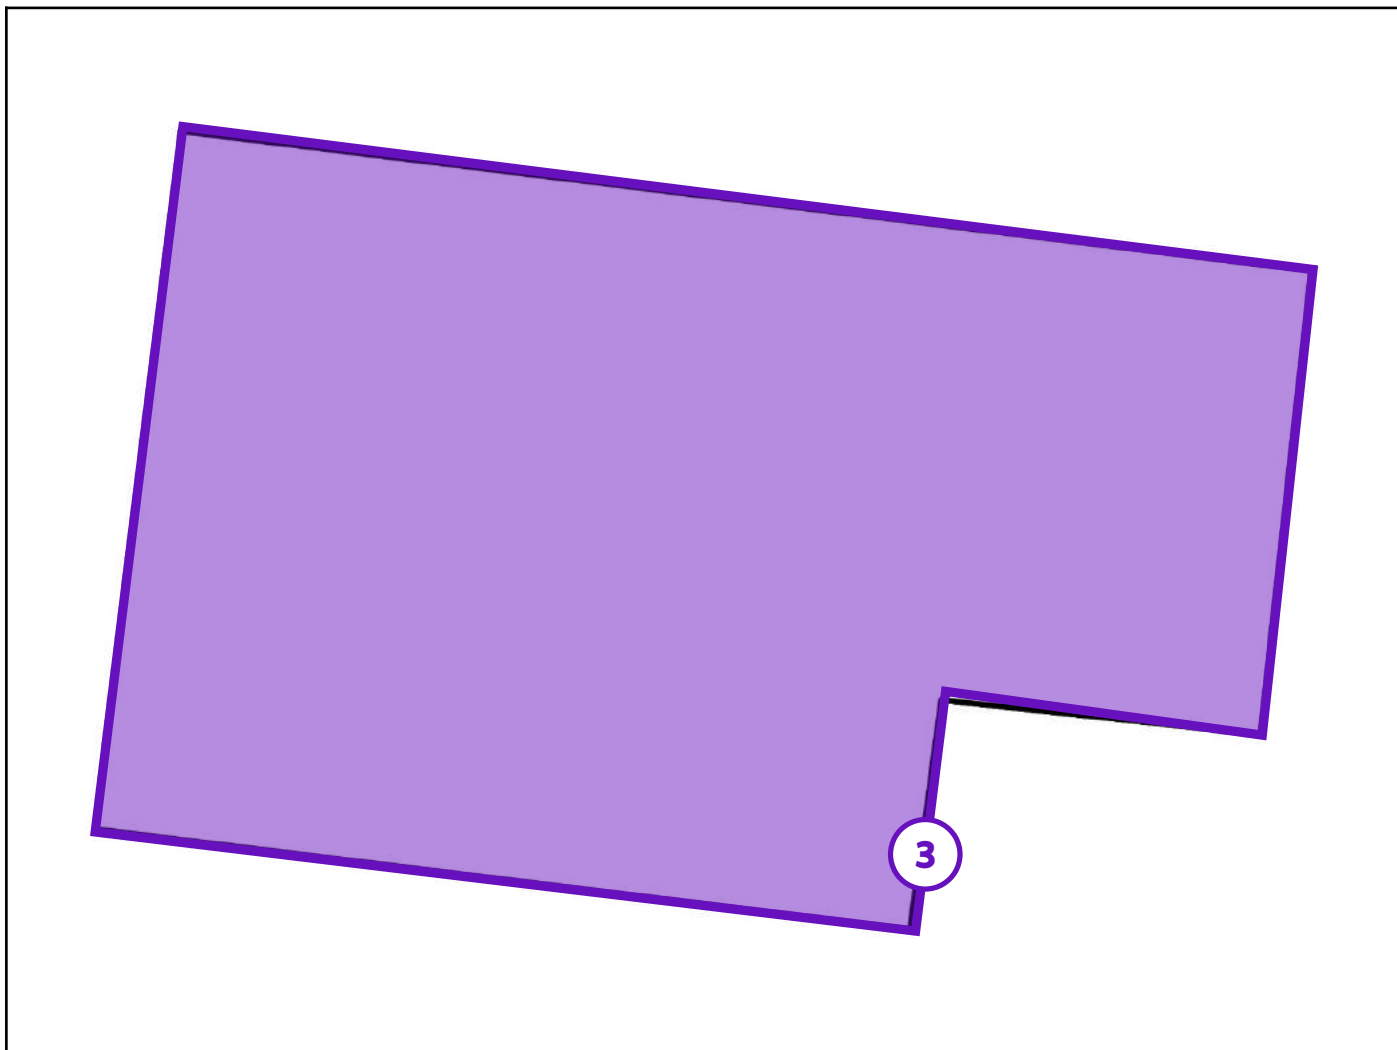
Plan 1.6: Hoofdgebouw plan

Beschrijving	Type	Actie
3. Onderdak	Beperking	-

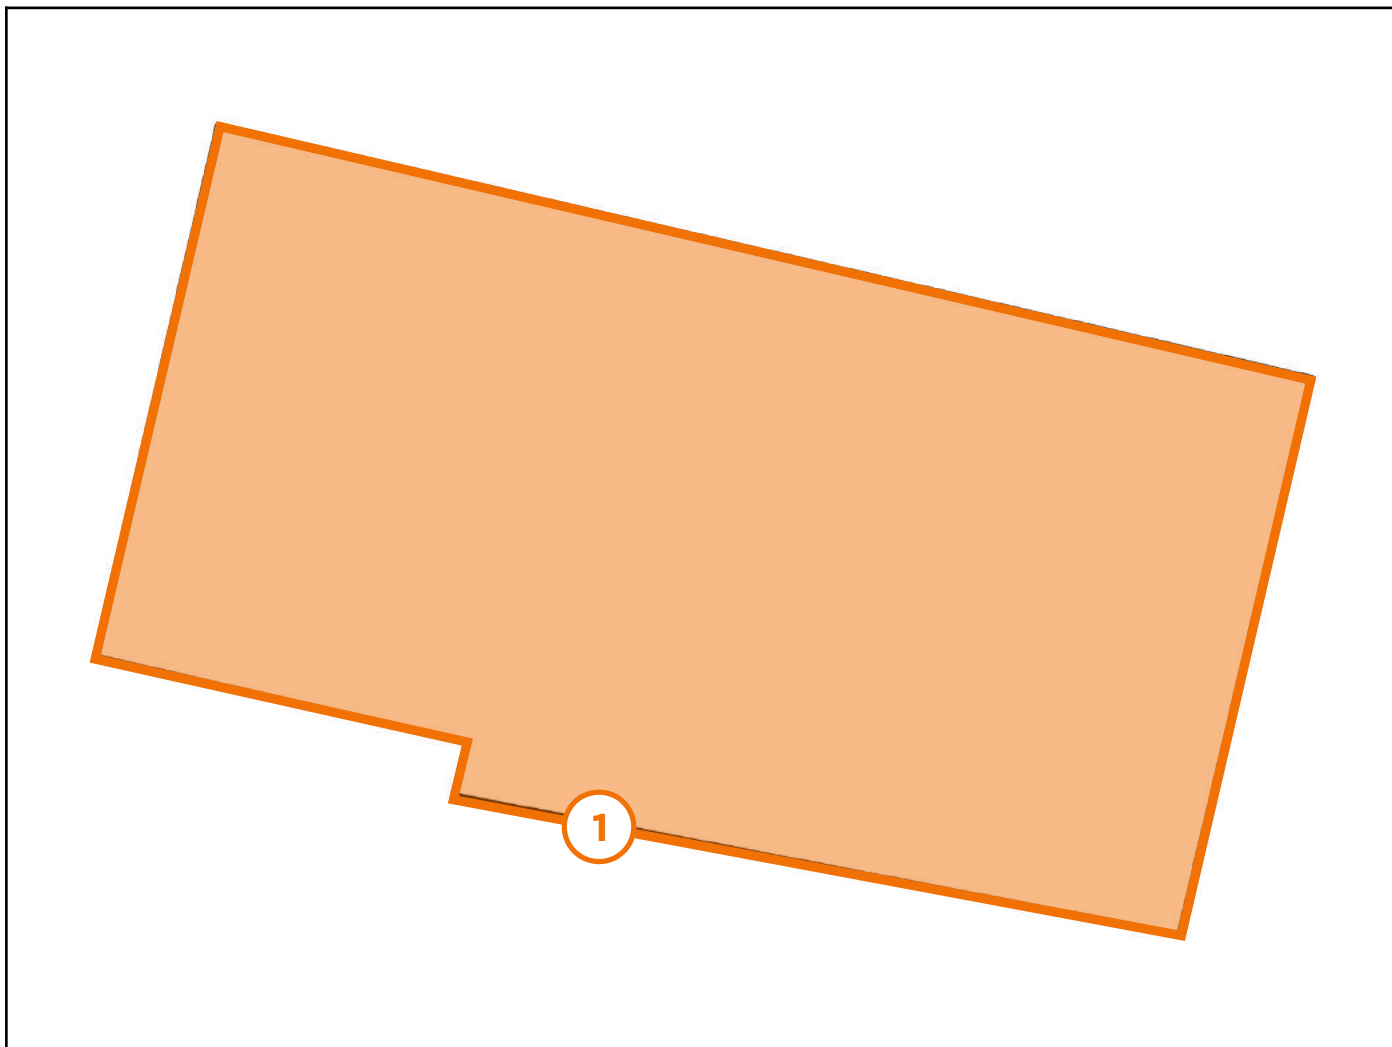
Plan 2.1: Garage plan

Beschrijving	Type	Actie
1. Golfplaten Garage en klein tuinhuis	Asbestmateriaal	Verwijderen

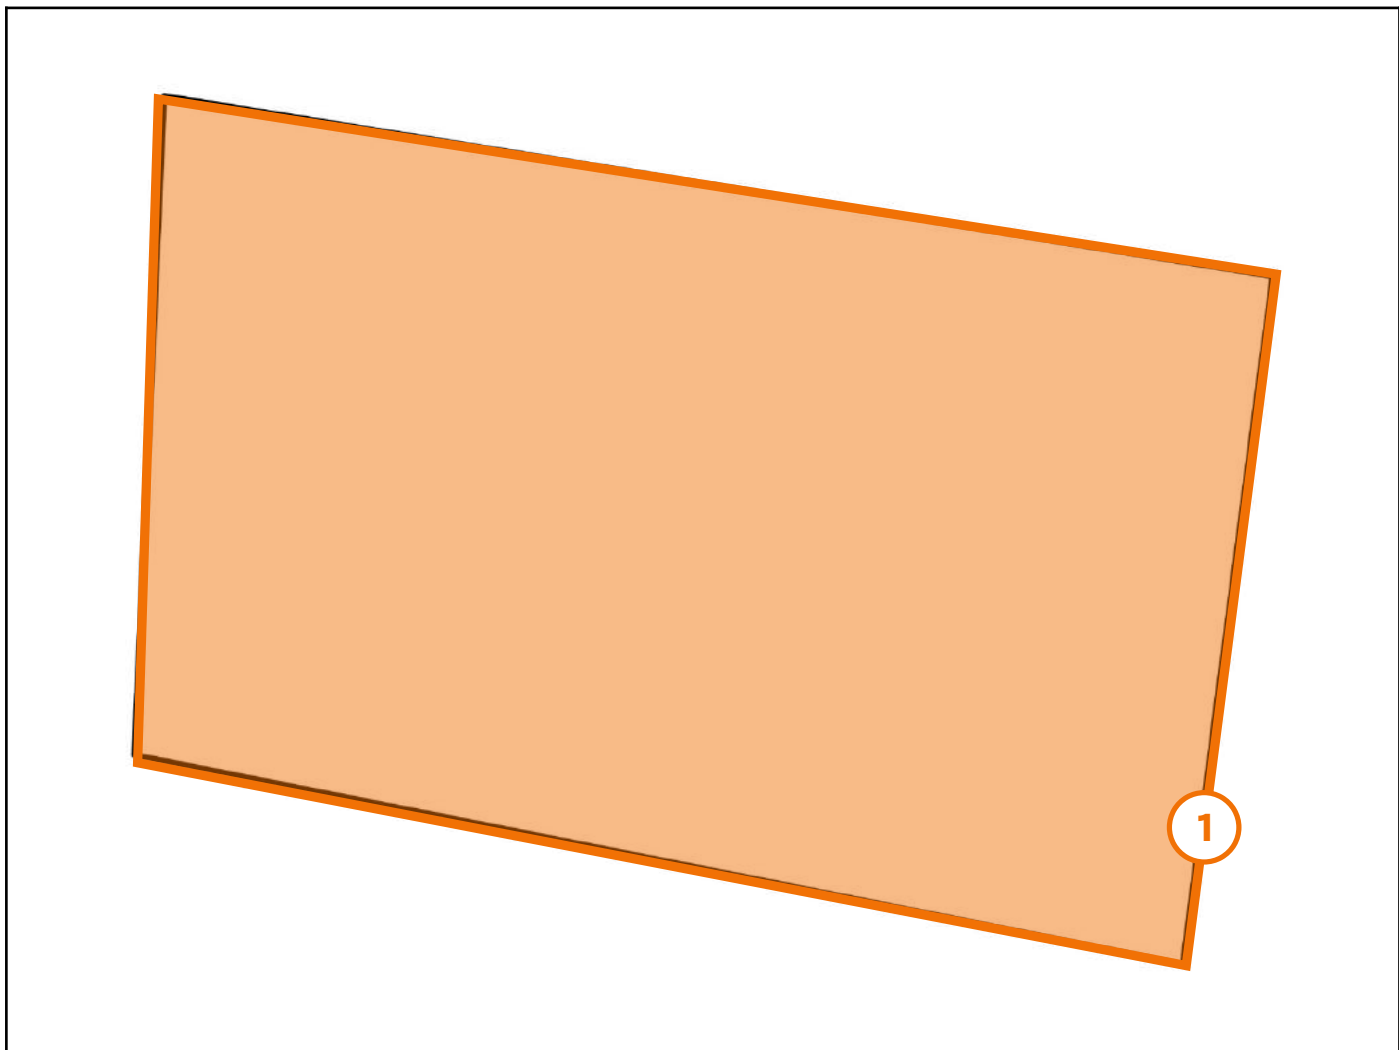
Plan 3.1: Tuinhuis plan

Beschrijving	Type	Actie
1. Golfplaten Garage en klein tuinhuis	Asbestmateriaal	Verwijderen

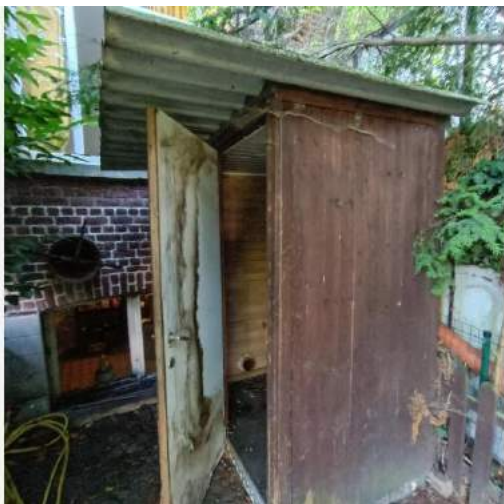
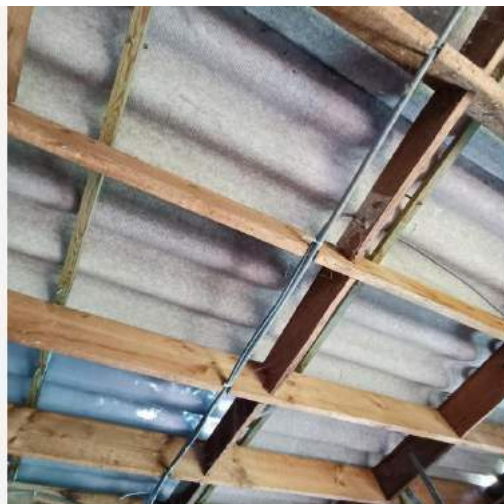
Het asbestmateriaal valt onder de mijlpaal van 2034.

Eindbeoordeling materiaalrisico	Laag materiaalrisico en/of verlaagde kans op vezelvrijgave
---------------------------------	--

Gebondenheid	Categorie 1: hechtgebonden in oorsprong
Asbestsoort (vezeltype)	Crocidoliet aanwezig
Asbestconcentratie	Laag (< 50%)
Afschermingsgraad van het gehele materiaal	Geheel of deels vrij aan de buitenlucht
Toestand van het materiaal	Licht beschadigd, licht verweerd. Intact materiaal type Pical – asbestboard of categorie III 'gebondenheid'

Beschrijving	Golfplaten Garage en klein tuinhuis
Omgeving	Buiten
Primaire drager	Plat dak
Asbestmateriaal	Dak- en gevelbekleding - Golfplaat
Bindmiddel van asbestmateriaal	Cement

Verwijderen

- Zorg voor een veilig beheer. Vermijd het beschadigen van het asbestmateriaal. Controleer de toestand jaarlijks op wijzigingen.

- Eenvoudige handelingen: mag via doe-het-zelf of door werknemer(s) met opleidingsattest eenvoudige handelingen
-verwijdering: Eenvoudige handeling doe-het zelf

Indien mogelijk de ondervloer afdekken , golfplaten voorzichtig verwijderen, extra fixeren, niet breken , niet gooien, onmiddellijk verpakken of voorzichtig in container met asbestbag plaatsen

Ondervloer afdekken , golfplaten voorzichtig verwijderen, extra fixeren, niet breken , niet gooien, onmiddellijk verpakken of voorzichtig in container met asbestbag plaatsen. De constructiebalken zullen ook gereinigd worden met vochtige doeken en een stofzuiger met absoluutfilter .

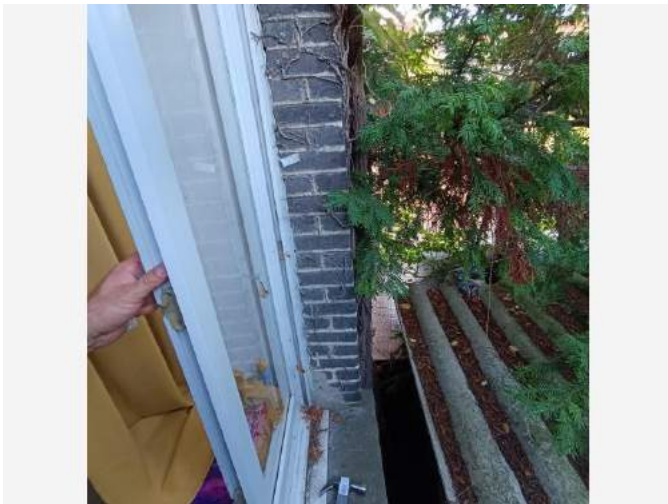
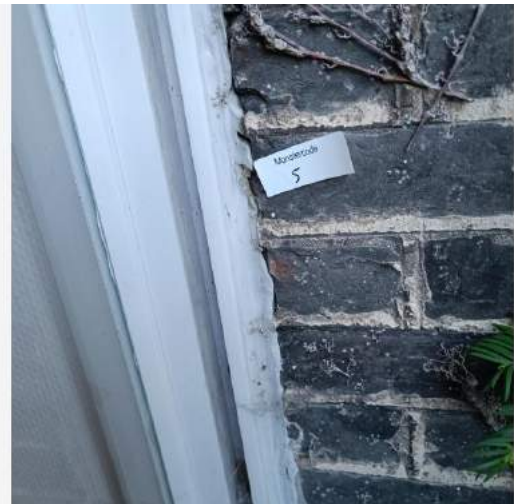
Het asbestmateriaal valt onder de mijlpaal van 2040.

Eindbeoordeling materiaalrisico	Laag materiaalrisico en/of verlaagde kans op vezelvrijgave
---------------------------------	--

Gebondenheid	Categorie 1: hechtgebonden in oorsprong
Asbestsoort (vezeltype)	Alleen chrysotiel
Asbestconcentratie	Laag (< 50%)
Afschermingsgraad van het gehele materiaal	Geheel of deels vrij aan de buitenlucht
Toestand van het materiaal	Licht beschadigd, licht verweerd. Intact materiaal type Pical – asbestboard of categorie III 'gebondenheid'

#	Type	Referentie	Resultaat
2.1	Puntmonster	4	Chrysotiel

Beschrijving	Mastiek Ramen
Omgeving	Buiten
Primaire drager	Dakopening (raam, ...)
Asbestmateriaal	In-situ afwerkingslagen - Pasta, stopverf, voegsel, stopsel, vulsel, mastiek, kitten, ...

Zorgvuldig beheren

- Zorg voor een veilig beheer. Vermijd het beschadigen van het asbestmateriaal. Controleer de toestand jaarlijks op wijzigingen.

- Eenvoudige handelingen: mag via doe-het-zelf of door werknemer(s) met opleidingsattest eenvoudige handelingen
EH opgeleid personeel : De toepassing extra fixeren en gebruik van puntafzuiging.

-bij vervangen van de ramen kan de mastiek mee verwijderd worden door de plaatsers van nieuw raamwerk. Alle werknemer(s) moeten wel beschikken over een opleidingsattest eenvoudige handelingen 8u. Verwijdering dmv puntafzuiging met een hepa stofzuiger. Oud raamwerk word gerecycleerd , er mogen geen restanten aan het raamwerk achter blijven.

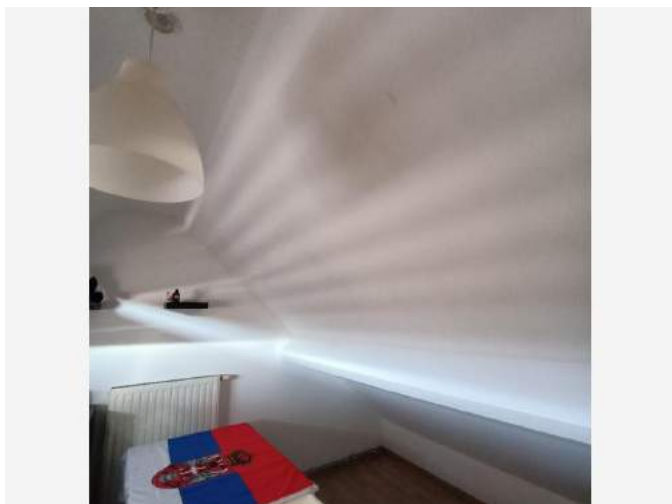
Situeringfoto

Permanente beperking

Reden: Niet zichtbaar

Uitleg van de asbestdeskundige: Het onderdak kon niet gecontroleerd worden aangezien deze volledig was afgewerkt langs de binnenzijde met gyproc platen. Ik heb een pan opgetild maar hier zag ik enkel isolatie en niet wat er tussen de gyproc en isolatie aanwezig is.

(Asbest)materiaal	Onderdak
Karakterisatie	Asbest (verdacht)
Primaire drager	Schuin dak

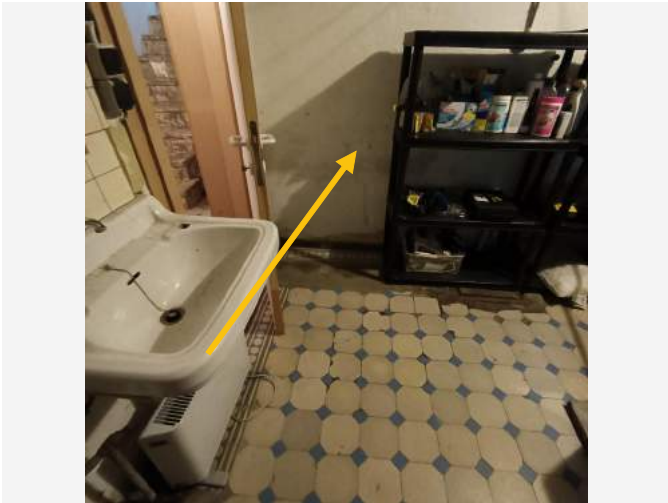
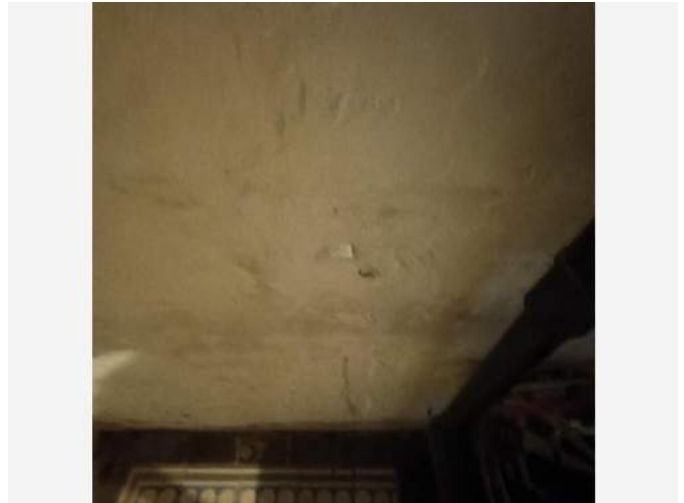
Fiche 4: Pleister muren

Geen asbest

#	Type	Referentie	Resultaat
4.1	Mengmonster	1	Geen asbest

Beschrijving	Pleister muren
Omgeving	Binnen

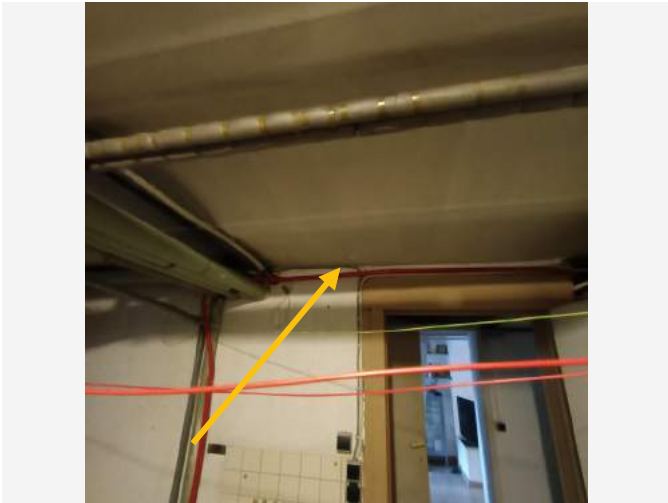
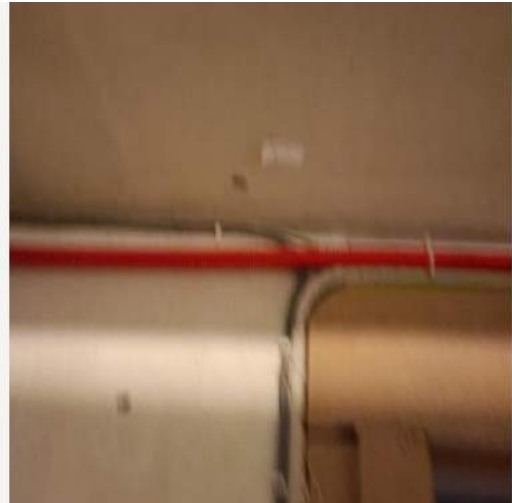
Geen asbest

#	Type	Referentie	Resultaat
5.1	Mengmonster	2	Geen asbest

Beschrijving	Pleister plafond
Omgeving	Binnen
Primaire drager	Plafond
Bindmiddel van materiaal	Gips - kalk

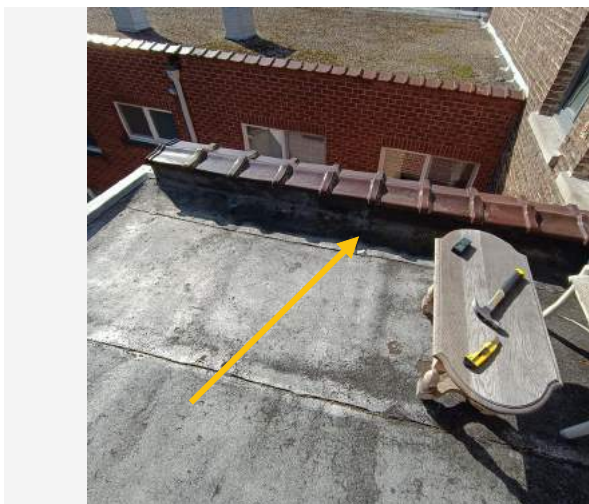
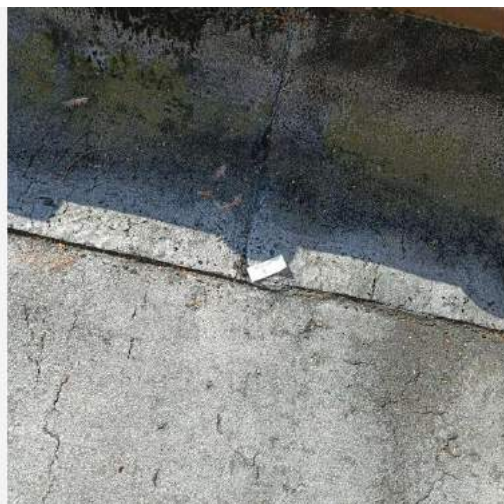
Fiche 6: Roofing plat dak

Geen asbest

#	Type	Referentie	Resultaat
6.1	Puntmonster	3	Geen asbest

Beschrijving	Roofing plat dak
Omgeving	Buiten
Primaire drager	Plat dak
Bindmiddel van materiaal	Bitumen (roofing, teer, asfalt)
