# Asbestinventarisatetest

Preckherstraat (Jean) 4, 1800 Vilvoorde

Attestnummer : 20231006-000118.000

**Niet-asbestveilig**

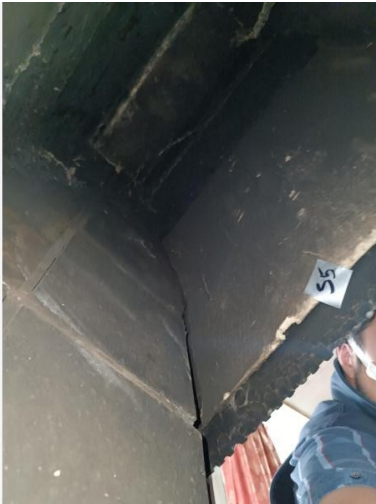
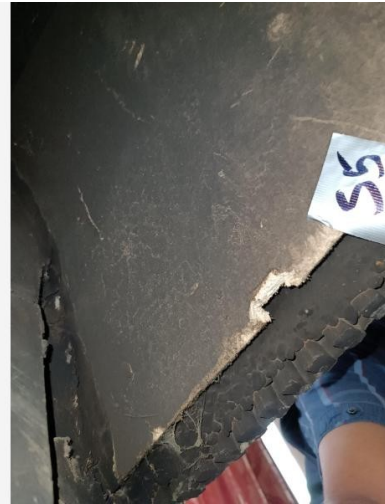
- Eenvoudige handelingen: enkel door erkend asbestverwijderaar  
De gebondenheid van deze Pical plaat veranderd na plaatsing van hechtgebonden, naar een niet-hechtgebonden toepassing.

Eindbeoordeling materiaalrisico	Hoog materiaalrisico en/of hoge kans op vezelvrijgave
---------------------------------	---

Gebondenheid	Categorie 2: niet-hechtgebonden met matrix
Asbestsoort (vezeltype)	Amfibool aanwezig, uitgezonderd crocidoliet
Asbestconcentratie	Hoog ( $\geq 50\%$ )
Afschermingsgraad van het gehele materiaal	Geheel of deels (ook) vrij aan binnenluchtstromen
Toestand van het materiaal	Licht beschadigd, licht verweerd. Intact materiaal type Pical – asbestboard of categorie III 'gebondenheid'

#	Type	Referentie	Resultaat
1.1	Puntmonster	7921738	Amosiet

Beschrijving	Plaat - Open haard - S5
Omgeving	Binnen
Primaire drager	Ruimteverwarming
Asbestmateriaal	Plaat, paneel, tablet - Type Pical
Bindmiddel van asbestmateriaal	Calciumsilicaat (brandwerend - Pical)
Gebondenheid op basis van bindmiddel	Niet-hechtgebonden
Hoeveelheid (oppervlakte - dikte - aantal)	• 1,00 m <sup>2</sup> - 0,50 cm - 1 stuk
Totaal volume	0,005 m <sup>3</sup>
Eenvoudig bereikbaar	Ja
Bevestigingswijze	• Geklemd
Identificatiemethode	Vaststelling met monstername
Destructieve handeling voor identificatie	Nee

- Verwijder dit asbestmateriaal zo snel mogelijk. Volg de toestand goed op.

Hierdoor wordt er aangeraden deze platen te laten verwijderen door een erkende asbestverwijderaar, hij zal met jou ook de best mogelijke manier van verwijdering bespreken.

In de kachel zal deze normaal geklemd zitten, waardoor deze in zijn geheel kan verwijderd worden.

Bij het verwijderen van deze toepassing goed fixeren en maak gebruik van een puntafzuiging (bv. d.m.v. een Hepa stofzuiger).

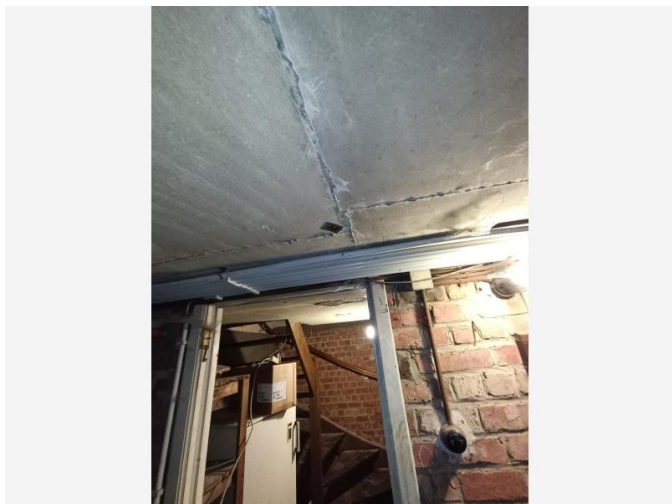
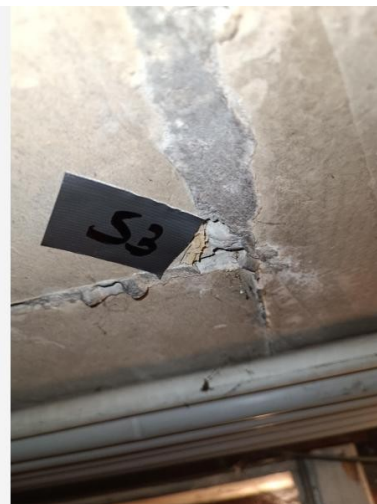
Eindbeoordeling materiaalrisico	Hoog materiaalrisico en/of hoge kans op vezelvrijgave
---------------------------------	---

Gebondenheid	Categorie 2: niet-hechtgebonden met matrix
Asbestsoort (vezeltype)	Crocidoliet aanwezig
Asbestconcentratie	Hoog ( $\geq 50\%$ )
Afschermingsgraad van het gehele materiaal	Geheel of deels (ook) vrij aan de binnenlucht
Toestand van het materiaal	Matig beschadigd, matig verweerd

#	Type	Referentie	Resultaat
2.1	Puntmonster	7921736	Chrysotiel, Crocidoliet

Beschrijving	Platen - Plafond Kelder - type Pical - S3
Omgeving	Binnen
Primaire drager	Plafond
Asbestmateriaal	Plaat, paneel, tablet - Type Pical

- Scherm in afwachting van verwijdering het asbestmateriaal af van luchtstromingen en verstoring: bijvoorbeeld door het te verpakken, te fixeren, af te dekken, signalisatie - afbakening aan te brengen, ...
- Verwijder dit asbestmateriaal zo snel mogelijk. Volg de toestand goed op.

- Hermetische zone (erkend asbestverwijderaars)  
De gebondenheid van deze Pical platen verandert na plaatsing van hechtgebonden, naar een niet-hechtgebonden toepassing.

Hierdoor wordt er aangeraden deze platen te laten verwijderen door een erkende asbestverwijderaars, hij zal met u ook de best mogelijke manier van verwijdering bespreken.

Deze platen zullen losgesneden of losgemaakt worden van het draagmateriaal (in dit geval het plafond van de kelder), de asbesthoudende platen zullen gemakkelijk verbrossen waardoor het risico op vezelvrijgave en eventuele contaminatie van andere ruimtes zeer groot is. Om geen asbestvezels te verspreiden naar de omgeving, dienen deze werken dus uitgevoerd te worden in een hermetische zone. Alleen zo kan men deze platen op een veilige manier, zonder contaminatie van andere ruimtes, verwijderen. Verzamel best zoveel mogelijk bewijsdocumenten voor een actualisatie van uw attest na deze werkzaamheden (foto's & facturen).

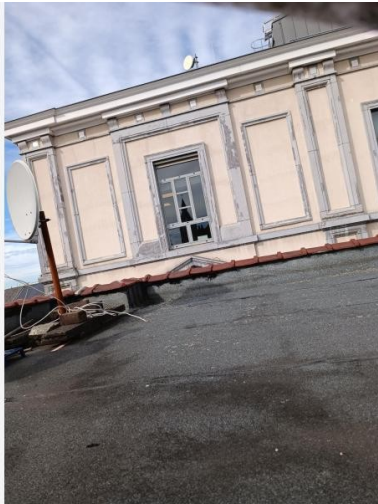
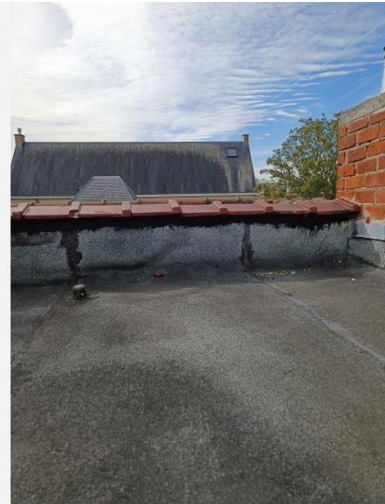
Eindbeoordeling materiaalrisico	Laag materiaalrisico en/of verlaagde kans op vezelvrijgave
---------------------------------	--

Gebondenheid	Categorie 1: hechtgebonden in oorsprong
Asbestsoort (vezeltype)	Crocidoliet aanwezig
Asbestconcentratie	Laag (< 50%)
Afschermingsgraad van het gehele materiaal	Geheel of deels vrij aan de buitenlucht
Toestand van het materiaal	Licht beschadigd, licht verweerd. Intact materiaal type Pical – asbestboard of categorie III 'gebondenheid'

Beschrijving	Plat dak - Roofing
Omgeving	Buiten
Primaire drager	Plat dak
Asbestmateriaal	Dak- en gevelbekleding - Roofing
Bindmiddel van asbestmateriaal	Bitumen (roofing, teer, asfalt)
Gebondenheid op basis van bindmiddel	Hecht
Hoeveelheid (oppervlakte - aantal)	• 37,00 m <sup>2</sup> - 1 stuk
Totale oppervlakte	37,00 m <sup>2</sup>

- Zorg voor een veilig beheer en verwijder dit asbestmateriaal wanneer het bij werken eenvoudig bereikbaar wordt. Controleer de toestand jaarlijks op wijzigingen.
- Voer bijkomende staalname(s) uit.

- Eenvoudige handelingen: mag via doe-het-zelf of door werknemer(s) met opleidingsattest eenvoudige handelingen  
De verwijdering van deze roofing laat je het best uitvoeren door een erkend dakwerker.  
Een dakwerker die de basisopleiding asbestverwijdering; eenvoudige handelingen succesvol afgerond heeft.  
Roofing is gelijmd of gebrand!

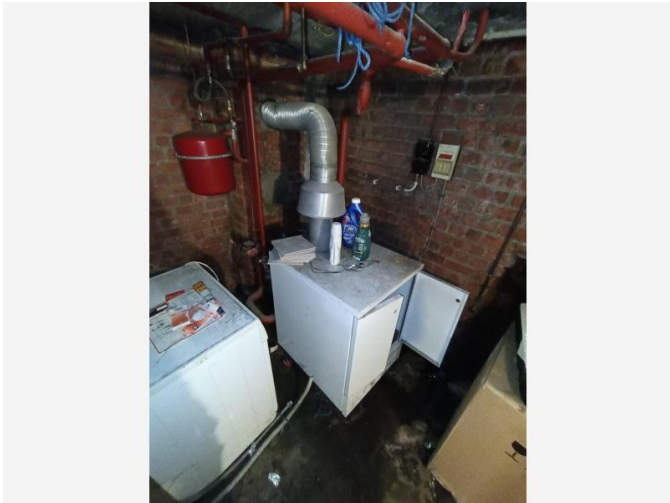
Vrije foto

Deze doorstroomer kan men als asbestveilig beschouwen, dit omdat er geen asbesthoudende toepassingen gebruikt werden bij de constructie van dit apparaat. (Bron: IAD-Online - Intechnum)

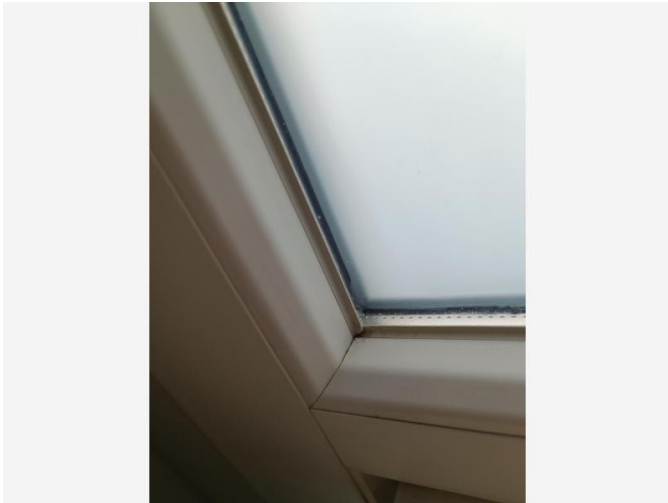
Vrije foto

Zowel de mastiek tussen glas en het raamwerk, alsook het raamwerk en de gevel werden gecontroleerd en als niet-asbesthoudend beschouwd (zacht en elastisch).

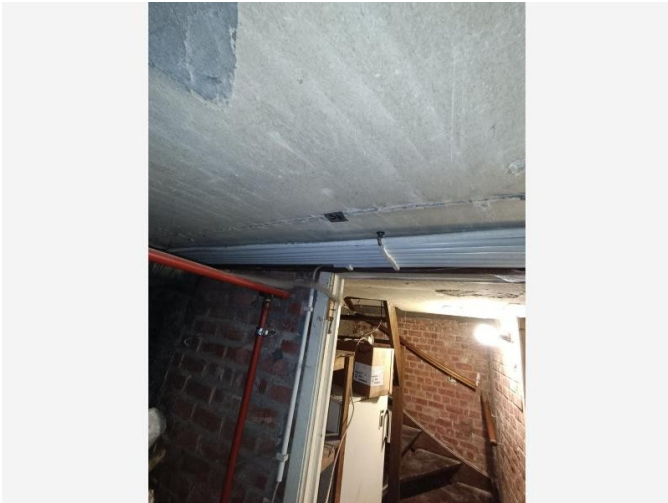
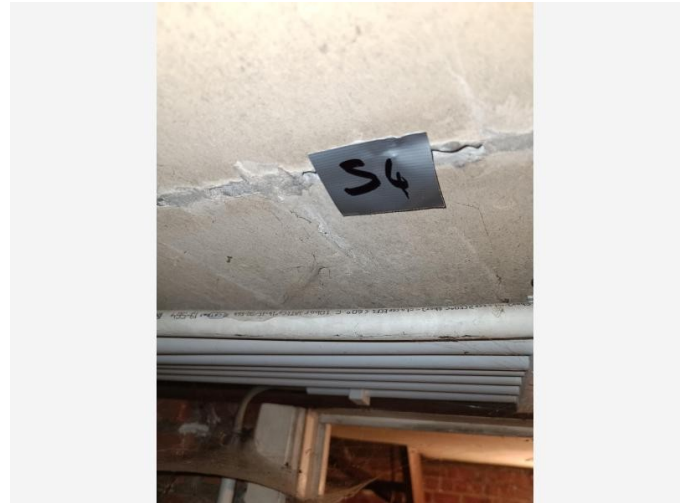
Geen asbest

#	Type	Referentie	Resultaat
6.1	Puntmonster	7921737	Geen asbest

Beschrijving	Mastiek - Platen Kelder - S4
Omgeving	Binnen
Primaire drager	Plafond
Bindmiddel van materiaal	Cement

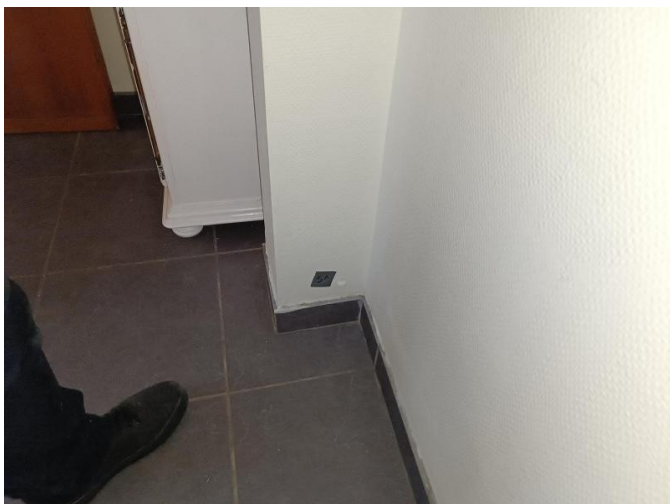
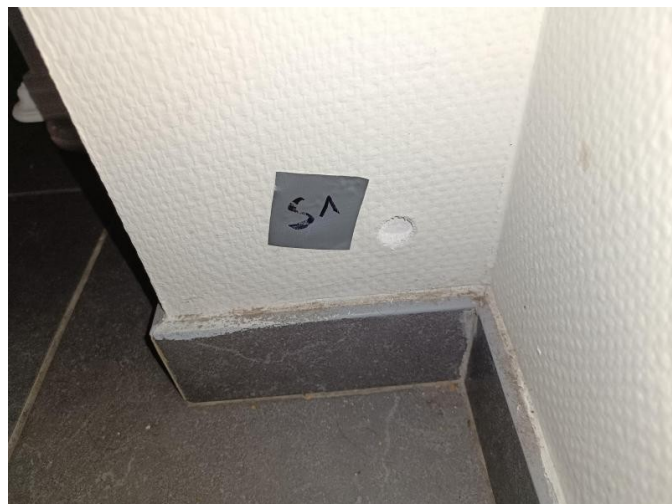
Geen asbest

#	Type	Referentie	Resultaat
7.1	Mengmonster	7921734	Geen asbest

Beschrijving	Pleisterwerk wooneenheid - Muren - S1
Omgeving	Binnen
Primaire drager	Binnenwand

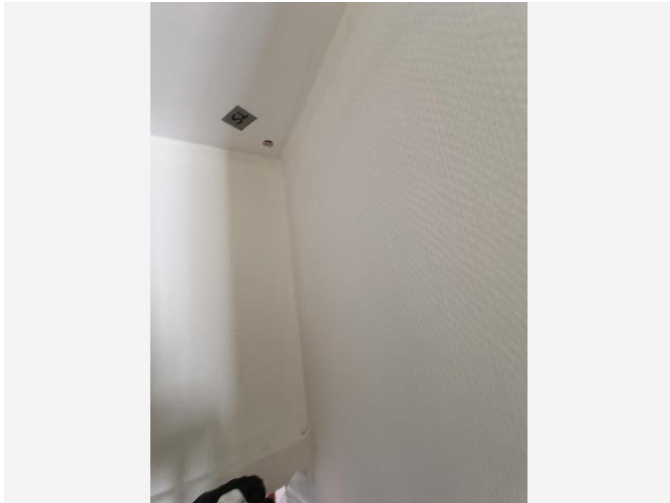
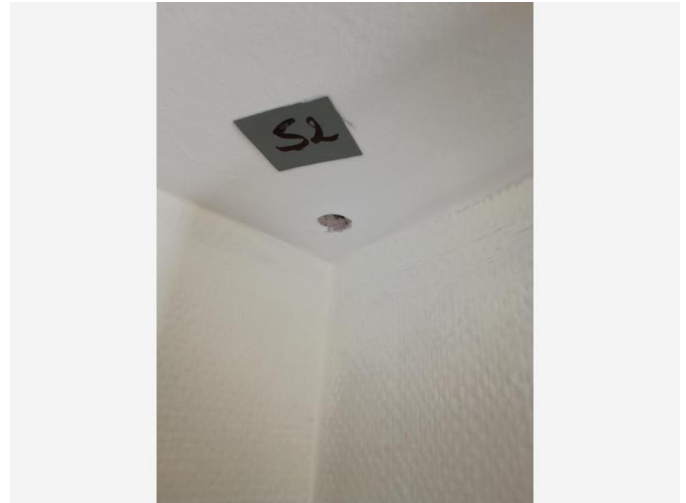
Geen asbest

#	Type	Referentie	Resultaat
8.1	Mengmonster	7921735	Geen asbest

Beschrijving	Pleisterwerk wooneenheid - Plafond - S2
Omgeving	Binnen
Primaire drager	Plafond
