Asbestinventarisatetest

Mechelsesteenweg 203, 1970 Wezembeek-Oppem

Attestnummer : 20230830-000092.000

Uitgegeven op : 30.08.2023

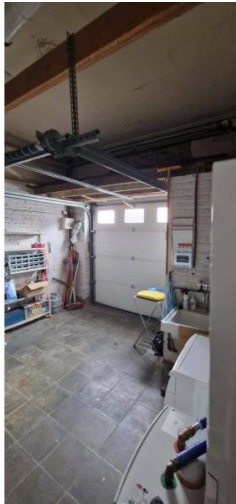
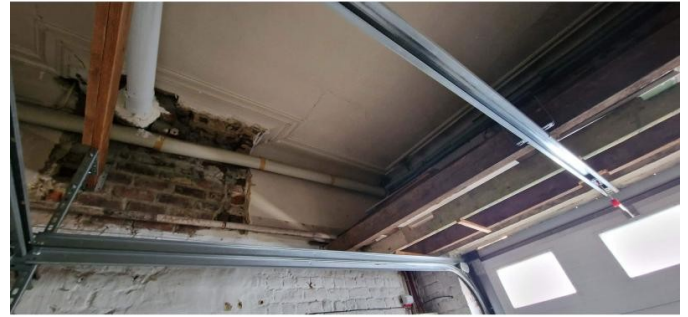
Eindbeoordeling materiaalrisico	Verhoogd materiaalrisico en/of verhoogde kans op vezelvrijgave
---------------------------------	--

Gebondenheid	Categorie 2: niet-hechtgebonden met matrix
Asbestsoort (vezeltype)	Crocidoliet aanwezig
Asbestconcentratie	Hoog ($\geq 50\%$)
Afschermingsgraad van het gehele materiaal	Geheel of deels (ook) vrij aan de binnenlucht
Toestand van het materiaal	Onbeschadigd, niet verweerd

Beschrijving	Leidingisolatie
Omgeving	Binnen
Primaire drager	HVAC infrastructuur en uitrusting
Asbestmateriaal	In-situ afwerkingslagen - Thermische isolatie
Bindmiddel van asbestmateriaal	Gips - kalk
Gebondenheid op basis van bindmiddel	Niet-hechtgebonden
Hoeveelheid (lengte - omtrek - dikte - aantal)	<ul style="list-style-type: none">• 30,00 m - 10,00 cm - 3,00 cm - 1 stuk
Totaal volume	0,09 m ³
Eenvoudig bereikbaar	Ja
Bevestigingswijze	<ul style="list-style-type: none">• Verlijmd, ingegoten, versmeerd

Verwijderen

- Zorg voor een veilig beheer. Vermijd het beschadigen van het asbestmateriaal. Controleer de toestand jaarlijks op wijzigingen.

- Hermetische zone (erkend asbestverwijderaar)
Stofverspreiding verhinderen tijdens werken

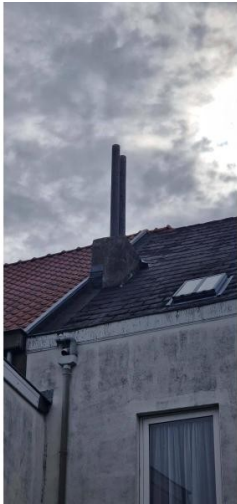
Eindbeoordeling materiaalrisico	Laag materiaalrisico en/of verlaagde kans op vezelvrijgave
---------------------------------	--

Gebondenheid	Categorie 1: hechtgebonden in oorsprong
Asbestsoort (vezeltype)	Crocidoliet aanwezig
Asbestconcentratie	Laag (< 50%)
Afschermingsgraad van het gehele materiaal	Geheel of deels vrij aan de buitenlucht
Toestand van het materiaal	Licht beschadigd, licht verweerd. Intact materiaal type Pical – asbestboard of categorie III 'gebondenheid'

Beschrijving	Leien dak
Omgeving	Buiten
Primaire drager	Schuin dak
Asbestmateriaal	Dak- en gevelbekleding - Lei, shingle
Bindmiddel van asbestmateriaal	Cement
Gebondenheid op basis van bindmiddel	Hecht
Hoeveelheid (oppervlakte - aantal)	• 35,00 m ² - 1 stuk
Totale oppervlakte	35,00 m ²
Eenvoudig bereikbaar	Ja
Bevestigingswijze	• Geklemd
Identificatiemethode	Vaststelling zonder monsternamen

Verwijderen

- Zorg voor een veilig beheer. Vermijd het beschadigen van het asbestmateriaal. Controleer de toestand jaarlijks op wijzigingen.

- Eenvoudige handelingen: mag via doe-het-zelf of door werknemer(s) met opleidingsattest eenvoudige handelingen
Hechtgebonden asbest zonder wijziging toestand

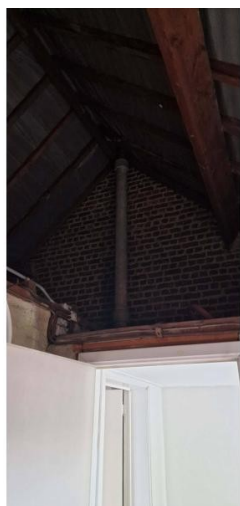
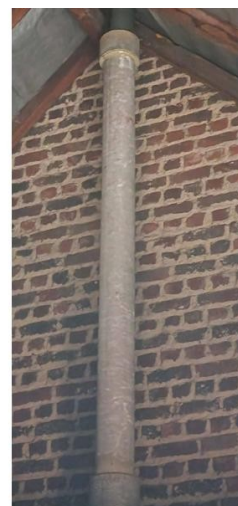
Fiche 3: Cementen buis zolder

Eindbeoordeling materiaalrisico	Verhoogd materiaalrisico en/of verhoogde kans op vezelvrijgave
---------------------------------	--

Gebondenheid	Categorie 1: hechtgebonden in oorsprong
Asbestsoort (vezeltype)	Crocidoliet aanwezig
Asbestconcentratie	Laag (< 50%)
Afschermingsgraad van het gehele materiaal	Geheel of deels (ook) vrij aan de binnenlucht
Toestand van het materiaal	Licht beschadigd, licht verweerd. Intact materiaal type Pical – asbestboard of categorie III 'gebondenheid'

Beschrijving	Cementen buis zolder
Omgeving	Binnen
Primaire drager	Lift
Asbestmateriaal	Buis, koker, leiding, pijp, doorvoer
Bindmiddel van asbestmateriaal	Cement
Gebondenheid op basis van bindmiddel	Hecht
Hoeveelheid (lengte - omtrek - dikte - aantal)	<ul style="list-style-type: none">• 5,00 m - 10,00 cm - 3,00 cm - 1 stuk
Totaal volume	0,015 m ³
Eenvoudig bereikbaar	Ja
Bevestigingswijze	<ul style="list-style-type: none">• Geklemd

Verwijderen

- Zorg voor een veilig beheer. Vermijd het beschadigen van het asbestmateriaal. Controleer de toestand jaarlijks op wijzigingen.

- Eenvoudige handelingen: mag via doe-het-zelf of door werknemer(s) met opleidingsattest eenvoudige handelingen
Hechtgebonden asbest zonder wijziging toestand

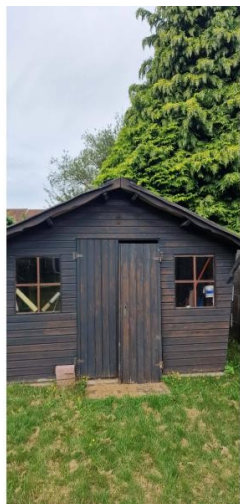
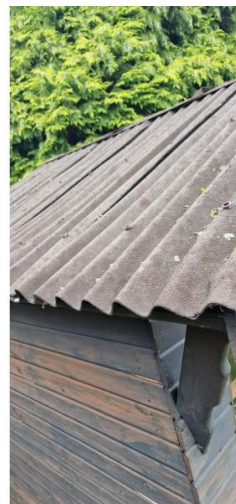
Eindbeoordeling materiaalrisico	Laag materiaalrisico en/of verlaagde kans op vezelvrijgave
---------------------------------	--

Gebondenheid	Categorie 1: hechtgebonden in oorsprong
Asbestsoort (vezeltype)	Crocidoliet aanwezig
Asbestconcentratie	Laag (< 50%)
Afschermingsgraad van het gehele materiaal	Geheel of deels vrij aan de buitenlucht
Toestand van het materiaal	Licht beschadigd, licht verweerd. Intact materiaal type Pical – asbestboard of categorie III 'gebondenheid'

Beschrijving	Roofing tuinhuis
Omgeving	Buiten
Primaire drager	Schuin dak
Asbestmateriaal	Dak- en gevelbekleding - Roofing
Bindmiddel van asbestmateriaal	Bitumen (roofing, teer, asfalt)
Gebondenheid op basis van bindmiddel	Hecht
Hoeveelheid (oppervlakte - aantal)	• 10,00 m ² - 1 stuk
Totale oppervlakte	10,00 m ²
Eenvoudig bereikbaar	Ja
Bevestigingswijze	• Verlijmd, ingegoten, versmeerd

Zorgvuldig beheren

- Zorg voor een veilig beheer. Vermijd het beschadigen van het asbestmateriaal. Controleer de toestand jaarlijks op wijzigingen.
- Zorg voor een veilig beheer en verwijder dit asbestmateriaal wanneer het bij werken eenvoudig bereikbaar wordt. Controleer de toestand jaarlijks op wijzigingen.

- Hermetische zone (erkend asbestverwijderaar)
Stofverspreiding verhinderen tijdens werken

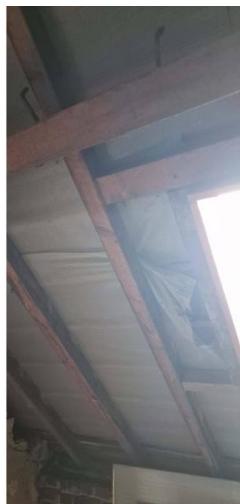
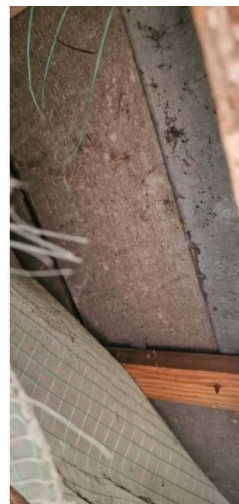
Eindbeoordeling materiaalrisico	Laag materiaalrisico en/of verlaagde kans op vezelvrijgave
---------------------------------	--

Gebondenheid	Categorie 1: hechtgebonden in oorsprong
Asbestsoort (vezeltype)	Crocidoliet aanwezig
Asbestconcentratie	Laag (< 50%)
Afschermingsgraad van het gehele materiaal	Geheel of deels (ook) vrij aan de binnenlucht
Toestand van het materiaal	Onbeschadigd, niet verweerd

Beschrijving	Onderdak
Omgeving	Binnen
Primaire drager	Schuin dak
Asbestmateriaal	Plaat, paneel, tablet - Type Menuiserite
Bindmiddel van asbestmateriaal	Lijm
Gebondenheid op basis van bindmiddel	Hecht
Hoeveelheid (gewicht - aantal)	<ul style="list-style-type: none">• 35,00 kg - 1 stuk
Totaal gewicht	35,00 kg
Eenvoudig bereikbaar	Ja
Bevestigingswijze	<ul style="list-style-type: none">• Geklemd
Identificatiemethode	Vaststelling zonder monsternamen

Zorgvuldig beheren

- Zorg voor een veilig beheer. Vermijd het beschadigen van het asbestmateriaal. Controleer de toestand jaarlijks op wijzigingen.
- Zorg voor een veilig beheer en verwijder dit asbestmateriaal wanneer het bij werken eenvoudig bereikbaar wordt. Controleer de toestand jaarlijks op wijzigingen.

- Eenvoudige handelingen: mag via doe-het-zelf of door werknemer(s) met opleidingsattest eenvoudige handelingen
Hechtgebonden asbest zonder wijziging toestand

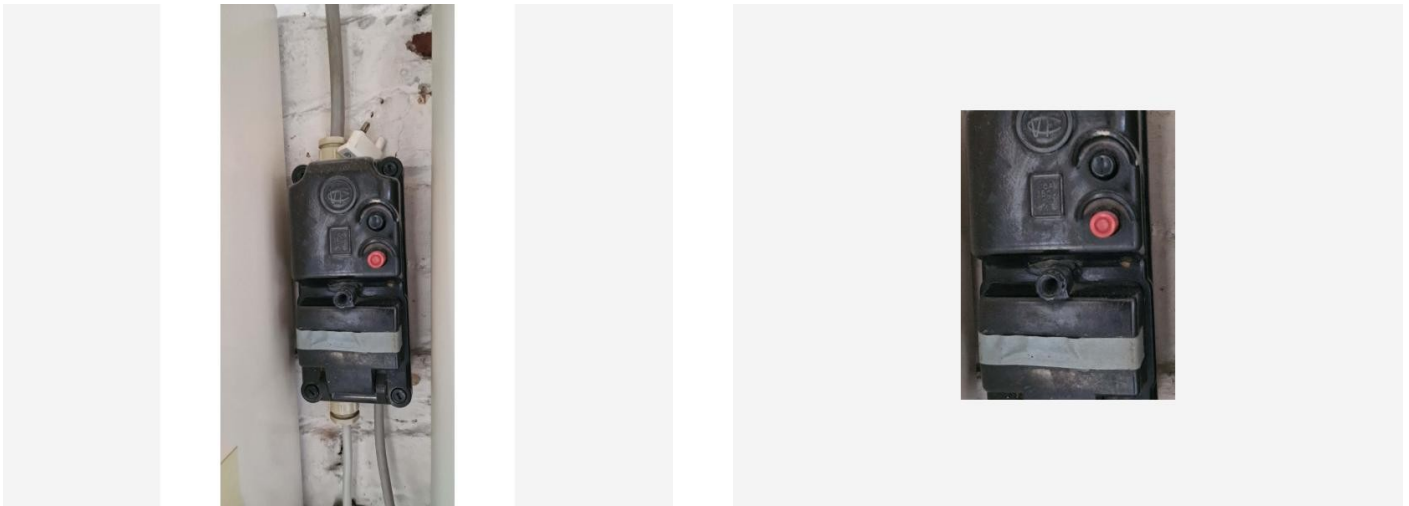
Eindbeoordeling materiaalrisico	Laag materiaalrisico en/of verlaagde kans op vezelvrijgave
---------------------------------	--

Gebondenheid	Categorie 1: hechtgebonden in oorsprong
Asbestsoort (vezeltype)	Crocidoliet aanwezig
Asbestconcentratie	Laag (< 50%)
Afschermingsgraad van het gehele materiaal	Geheel of deels (ook) vrij aan de binnenlucht
Toestand van het materiaal	Onbeschadigd, niet verweerd

Beschrijving	Bakeliet
Omgeving	Binnen
Primaire drager	Inrichting (meubilair, ...)
Asbestmateriaal	Plaat, paneel, tablet - Geëmailleerd, type Glasal
Bindmiddel van asbestmateriaal	Kunststof of -hars
Gebondenheid op basis van bindmiddel	Hecht
Hoeveelheid (gewicht - aantal)	<ul style="list-style-type: none">• 10,00 kg - 1 stuk
Totaal gewicht	10,00 kg
Eenvoudig bereikbaar	Ja
Bevestigingswijze	<ul style="list-style-type: none">• Geschroefd
Identificatiemethode	Vaststelling zonder monsternamen

Zorgvuldig beheren

- Zorg voor een veilig beheer. Vermijd het beschadigen van het asbestmateriaal. Controleer de toestand jaarlijks op wijzigingen.

- Eenvoudige handelingen: mag via doe-het-zelf of door werknemer(s) met opleidingsattest eenvoudige handelingen
Hechtgebonden asbest zonder wijziging toestand

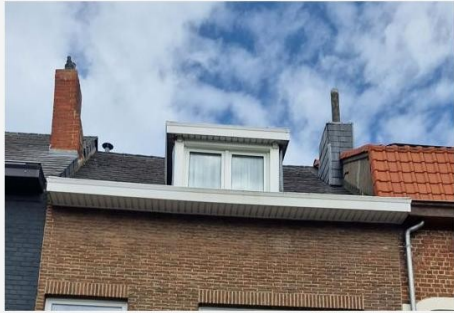
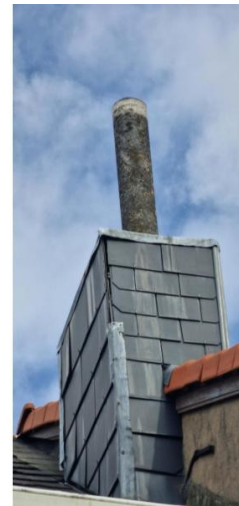
Eindbeoordeling materiaalrisico	Laag materiaalrisico en/of verlaagde kans op vezelvrijgave
---------------------------------	--

Gebondenheid	Categorie 1: hechtgebonden in oorsprong
Asbestsoort (vezeltype)	Crocidoliet aanwezig
Asbestconcentratie	Laag (< 50%)
Afschermingsgraad van het gehele materiaal	Geheel of deels vrij aan de buitenlucht
Toestand van het materiaal	Licht beschadigd, licht verweerd. Intact materiaal type Pical – asbestboard of categorie III 'gebondenheid'

Beschrijving	Cementen buis
Omgeving	Buiten
Primaire drager	Lift
Asbestmateriaal	Buis, koker, leiding, pijp, doorvoer
Bindmiddel van asbestmateriaal	Cement
Gebondenheid op basis van bindmiddel	Hecht
Hoeveelheid (lengte - omtrek - dikte - aantal)	<ul style="list-style-type: none">• 8,00 m - 10,00 cm - 3,00 cm - 1 stuk
Totaal volume	0,024 m ³
Eenvoudig bereikbaar	Ja
Bevestigingswijze	<ul style="list-style-type: none">• Geklemd

Zorgvuldig beheren

- Zorg voor een veilig beheer. Vermijd het beschadigen van het asbestmateriaal. Controleer de toestand jaarlijks op wijzigingen.

- Eenvoudige handelingen: mag via doe-het-zelf of door werknemer(s) met opleidingsattest eenvoudige handelingen
Hechtgebonden asbest zonder wijziging toestand

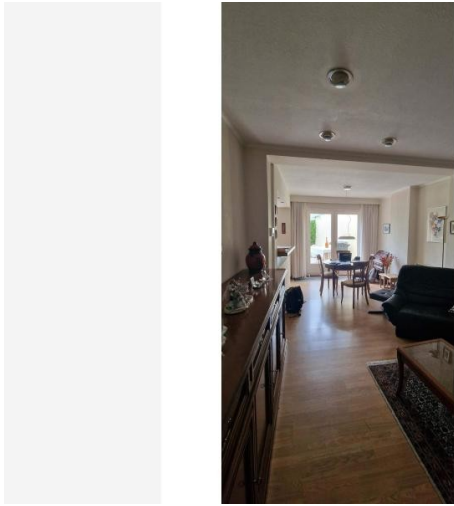
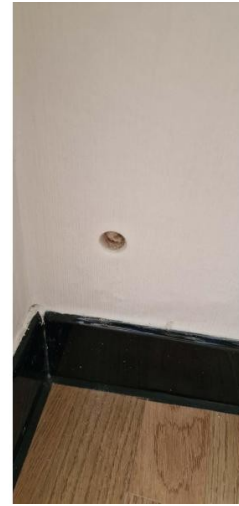
Fiche 8: Pleister muur

Geen asbest

#	Type	Referentie	Resultaat
8.1	Mengmonster	230752_1	Geen asbest

Beschrijving	Pleister muur
Omgeving	Binnen
Primaire drager	Binnenwand
Bindmiddel van materiaal	Gips - kalk
