Asbestinventarisatetest

Nieuwstraat 118, 8560 Wevelgem

Attestnummer : 20231016-000213.000

Uitgegeven op : 16.10.2023

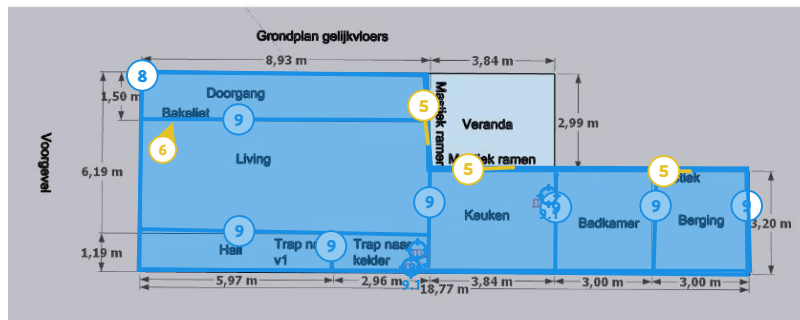
Plan 1.2: Grondplan gelijkvloers

Beschrijving	Type	Actie
5. Mastiek ramen / deur berging	Asbestmateriaal	Zorgvuldig beheren
6. Bakeliet in doorgang links	Asbestmateriaal	Zorgvuldig beheren
8. Pleisterwerk plafond	Geen asbest	-
8.1 Code: M2	Mengmonster	-
9. Pleisterwerk muren	Geen asbest	-
9.1 Code: M1	Mengmonster	-

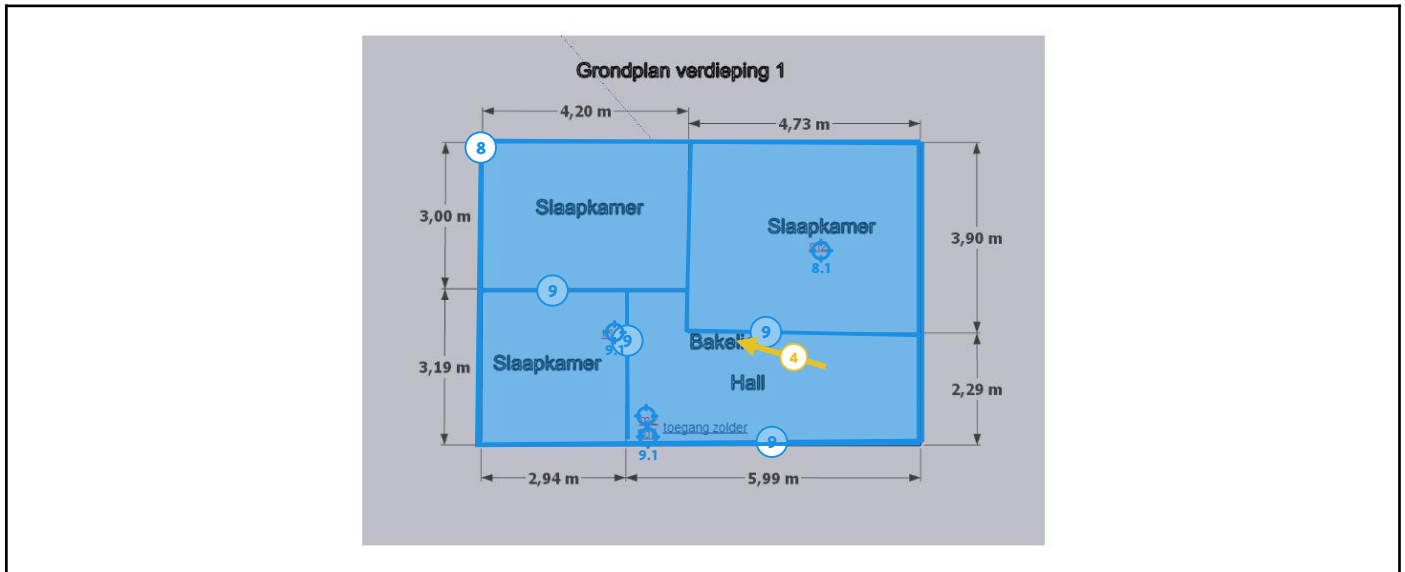
Plan 1.3: Grondplan verdieping 1

Beschrijving	Type	Actie
4. Bakeliet verdieping 1	Asbestmateriaal	Zorgvuldig beheren
8. Pleisterwerk plafond	Geen asbest	-
8.1 Code: M2	Mengmonster	-
9. Pleisterwerk muren	Geen asbest	-
9.1 Code: M1	Mengmonster	-

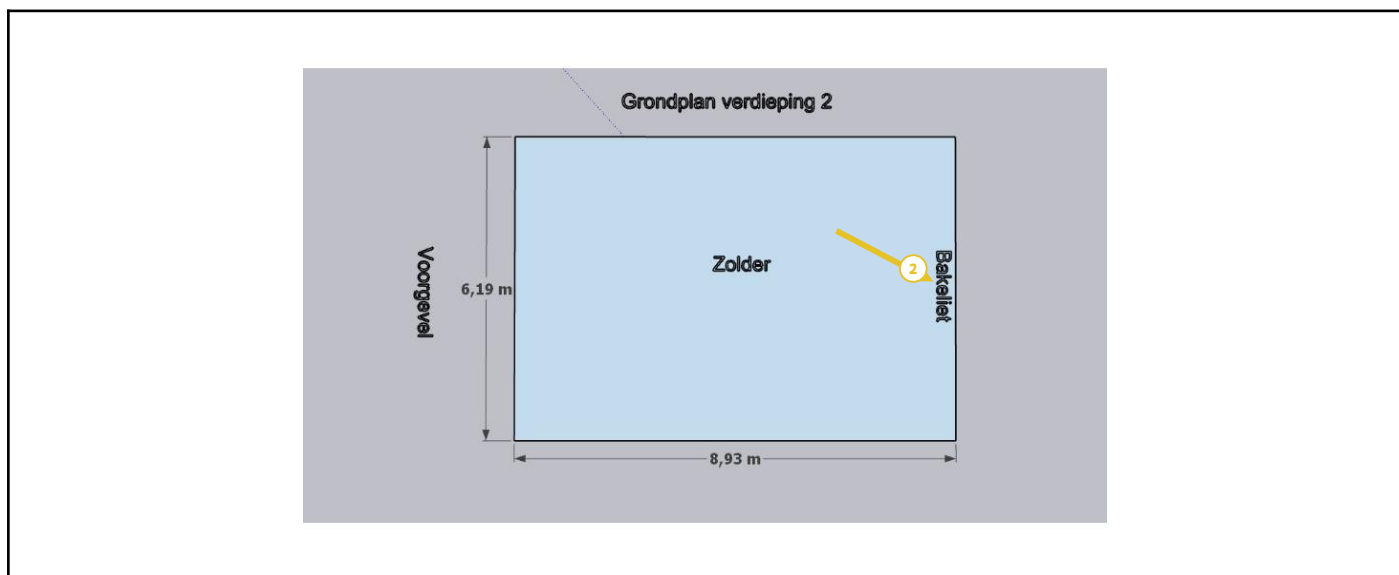
Plan 1.4: Grondplan verdieping 2

Beschrijving	Type	Actie
2. Bakeliet op zolder	Asbestmateriaal	Zorgvuldig beheren

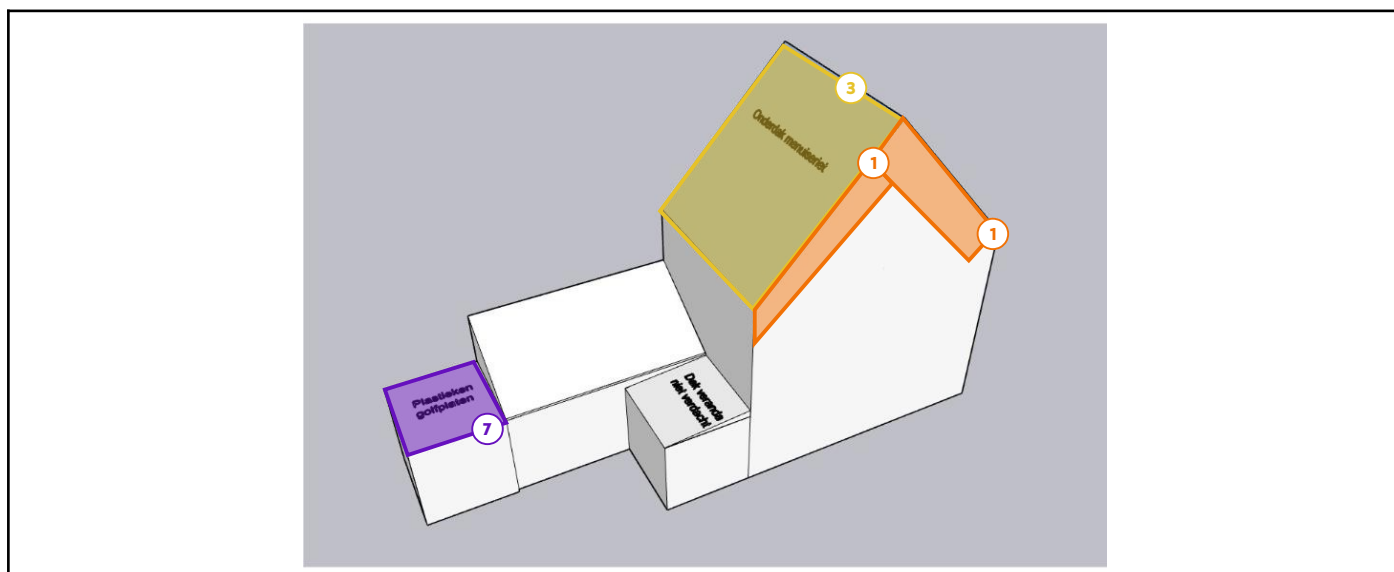
Plan 1.5: Grondplan daken

Beschrijving	Type	Actie
1. muurleien	Asbestmateriaal	Verwijderen
3. Onderdak menuiserie hoofdvolume en aanbouw	Asbestmateriaal	Zorgvuldig beheren
7. Plastieken golfplaten op berging	Advies	-

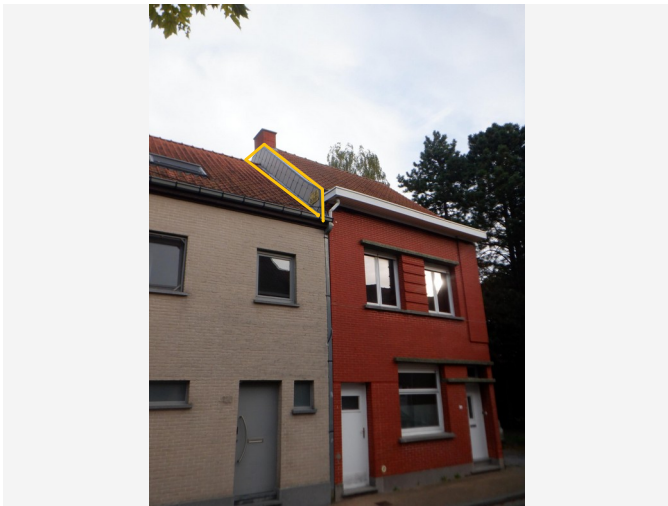
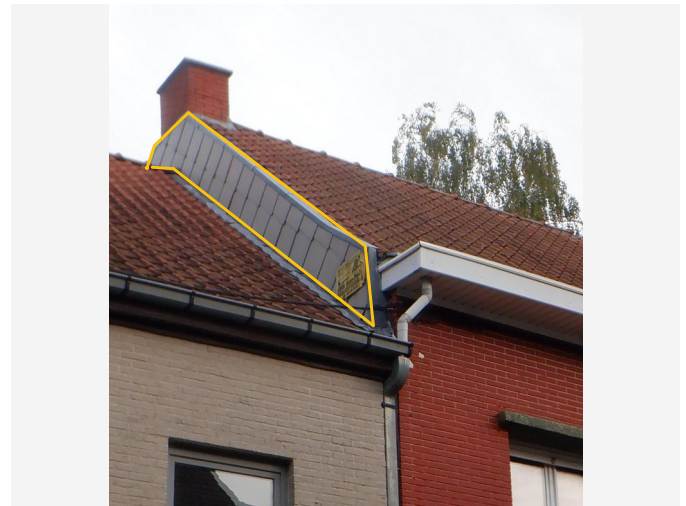
Het asbestmateriaal valt onder de mijlpaal van 2034.

Verwijderen

Eindbeoordeling materiaalrisico	Laag materiaalrisico en/of verlaagde kans op vezelvrijgave
---------------------------------	--

Gebondenheid	Categorie 1: hechtgebonden in oorsprong
Asbestsoort (vezeltype)	Crocidoliet aanwezig
Asbestconcentratie	Laag (< 50%)
Afschermingsgraad van het gehele materiaal	Geheel of deels vrij aan de buitenlucht
Toestand van het materiaal	Licht beschadigd, licht verweerd. Intact materiaal type Pical – asbestboard of categorie III 'gebondenheid'

Beschrijving	muurleien
Omgeving	Buiten
Primaire drager	Wand buitenschil
Asbestmateriaal	Dak- en gevelbekleding - Lei, shingle
Bindmiddel van asbestmateriaal	Cement
Gebondenheid op basis van bindmiddel	Hecht
Hoeveelheid (oppervlakte - aantal)	• 14,00 m ² - 1 stuk
Totale oppervlakte	14,00 m ²
Eenvoudig bereikbaar	Ja
Bevestigingswijze	• Genageld, geniet
Identificatiemethode	Vaststelling zonder monsternamen

- Zorg voor een veilig beheer en verwijder dit asbestmateriaal wanneer het bij werken eenvoudig bereikbaar wordt. Controleer de toestand jaarlijks op wijzigingen.

- Eenvoudige handelingen: mag via doe-het-zelf of door werknemer(s) met opleidingsattest eenvoudige handelingen
Mits voorzorg.

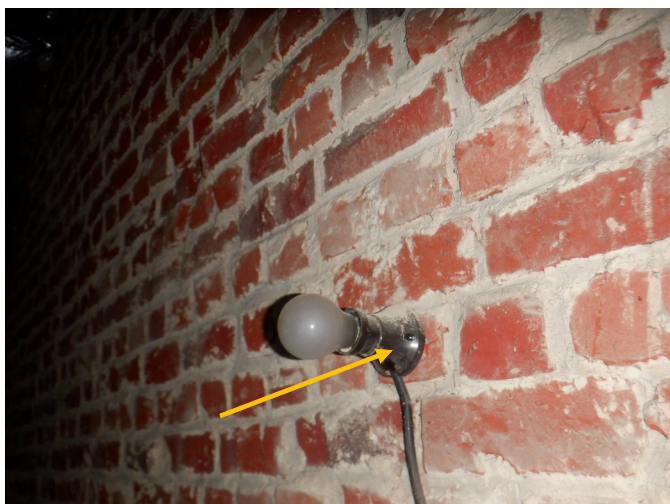
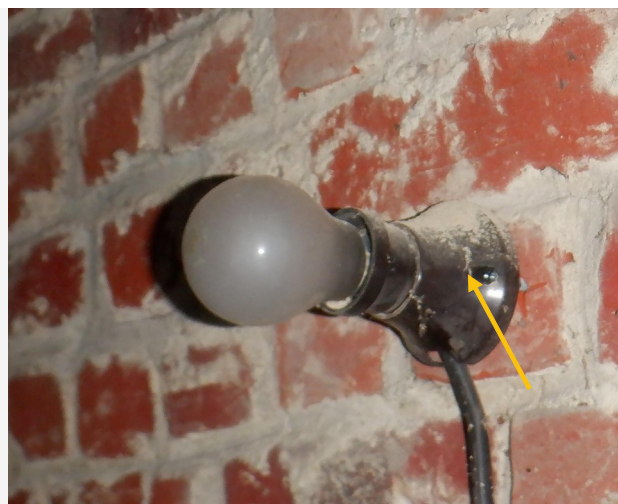
Het asbestmateriaal valt onder de mijlpaal van 2040.

Zorgvuldig beheren

Eindbeoordeling materiaalrisico	Zeer laag materiaalrisico en/of zeer lage kans op vezelvrijgave
---------------------------------	---

Gebondenheid	Categorie 1: hechtgebonden in oorsprong
Asbestsoort (vezeltype)	Alleen chrysotiel
Asbestconcentratie	Laag (< 50%)
Afschermingsgraad van het gehele materiaal	Geheel of deels (ook) vrij aan de binnenlucht
Toestand van het materiaal	Onbeschadigd, niet verweerd

Beschrijving	Bakeliet op zolder
Omgeving	Binnen
Primaire drager	Communicatie en elektrische infrastructuur en uitrusting
Asbestmateriaal	Plaat, paneel, tablet - Type Bakeliet
Bindmiddel van asbestmateriaal	Kunststof of -hars
Gebondenheid op basis van bindmiddel	Hecht
Hoeveelheid (oppervlakte - dikte - aantal)	• 0,10 m ² - 0,20 cm - 1 stuk
Totaal volume	< 0,001 m ³
Eenvoudig bereikbaar	Ja
Bevestigingswijze	• Geklemd
Identificatiemethode	Vaststelling zonder monsternamen

- Zorg voor een veilig beheer en verwijder dit asbestmateriaal wanneer het bij werken eenvoudig bereikbaar wordt. Controleer de toestand jaarlijks op wijzigingen.

- Eenvoudige handelingen: mag via doe-het-zelf of door werknemer(s) met opleidingsattest eenvoudige handelingen
Mits voorzorg.

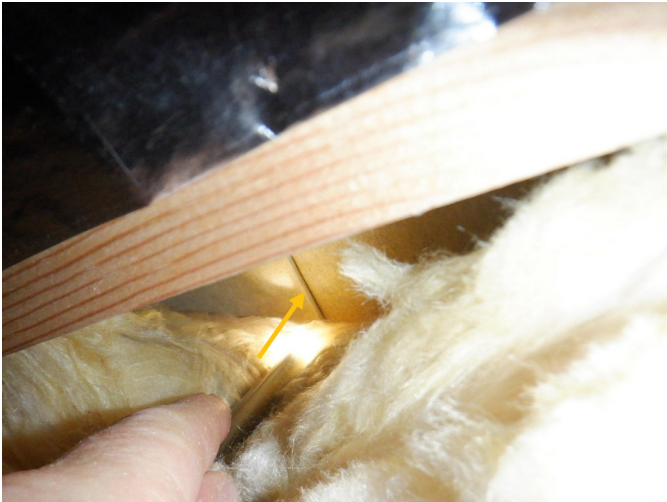
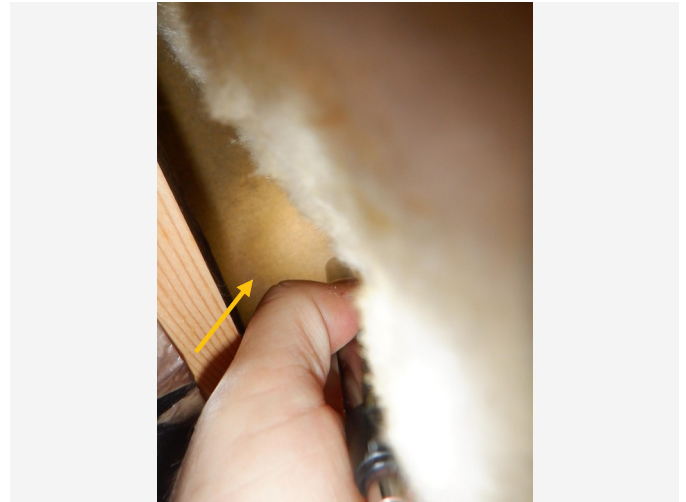
Het asbestmateriaal valt onder de mijlpaal van 2040.

Zorgvuldig beheren

Eindbeoordeling materiaalisico	Laag materiaalisico en/of verlaagde kans op vezelvrijgave
--------------------------------	---

Gebondenheid	Categorie 1: hechtgebonden in oorsprong
Asbestsoort (vezeltype)	Crocidoliet aanwezig
Asbestconcentratie	Laag (< 50%)
Afschermingsgraad van het gehele materiaal	Geheel of deels (ook) vrij aan binnenluchtstromen
Toestand van het materiaal	Onbeschadigd, niet verweerd

Beschrijving	Onderdak menuiserie hoofdvolume en aanbouw
Omgeving	Grenst aan binnen- en buitenlucht
Primaire drager	Schuin dak
Asbestmateriaal	Plaat, paneel, tablet - Type Menuiserie
Bindmiddel van asbestmateriaal	Cement
Gebondenheid op basis van bindmiddel	Hecht
Hoeveelheid (oppervlakte - dikte - aantal)	• 100,00 m ² - 0,30 cm - 1 stuk
Totaal volume	0,30 m ³
Eenvoudig bereikbaar	Ja
Bevestigingswijze	• Genageld, geniet
Identificatiemethode	Vaststelling zonder monsternamen

- Zorg voor een veilig beheer. Vermijd het beschadigen van het asbestmateriaal. Controleer de toestand jaarlijks op wijzigingen.

- Eenvoudige handelingen: mag via doe-het-zelf of door werknemer(s) met opleidingsattest eenvoudige handelingen
Menuiseriet platen in onderdak enkel te verwijderen via eenvoudige handeling door wegnemen dakpannen.
Via binnenzijde is hermetische zone nodig.

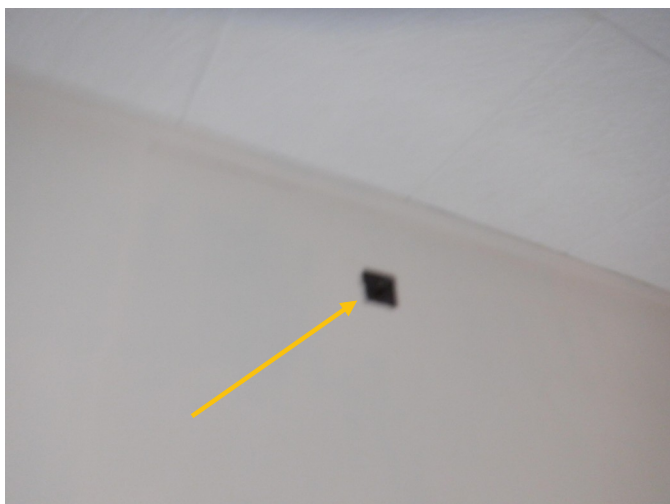
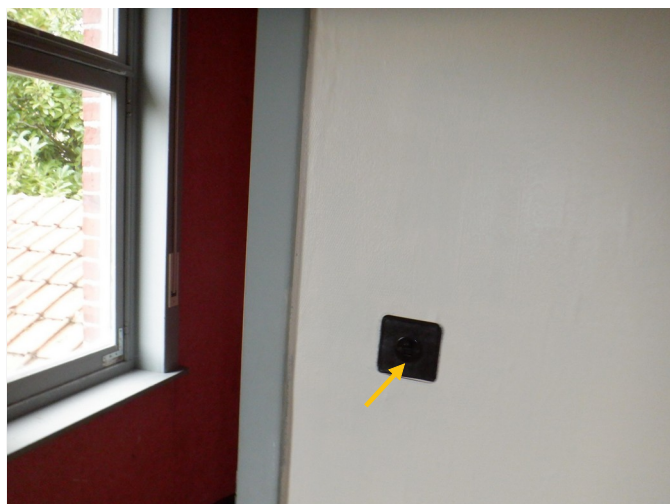
Het asbestmateriaal valt onder de mijlpaal van 2040.

Zorgvuldig beheren

Eindbeoordeling materiaalrisico	Zeer laag materiaalrisico en/of zeer lage kans op vezelvrijgave
---------------------------------	---

Gebondenheid	Categorie 1: hechtgebonden in oorsprong
Asbestsoort (vezeltype)	Alleen chrysotiel
Asbestconcentratie	Laag (< 50%)
Afschermingsgraad van het gehele materiaal	Geheel of deels (ook) vrij aan de binnenlucht
Toestand van het materiaal	Onbeschadigd, niet verweerd

Beschrijving	Bakeliet verdieping 1
Omgeving	Binnen
Primaire drager	Communicatie en elektrische infrastructuur en uitrusting
Asbestmateriaal	Plaat, paneel, tablet - Type Bakeliet
Bindmiddel van asbestmateriaal	Kunststof of -hars
Gebondenheid op basis van bindmiddel	Hecht
Hoeveelheid (oppervlakte - dikte - aantal)	• 0,10 m ² - 0,20 cm - 1 stuk
Totaal volume	< 0,001 m ³
Eenvoudig bereikbaar	Ja
Bevestigingswijze	• Geklemd
Identificatiemethode	Vaststelling zonder monsternamen

- Zorg voor een veilig beheer en verwijder dit asbestmateriaal wanneer het bij werken eenvoudig bereikbaar wordt. Controleer de toestand jaarlijks op wijzigingen.

- Eenvoudige handelingen: mag via doe-het-zelf of door werknemer(s) met opleidingsattest eenvoudige handelingen
Mits voorzorg.

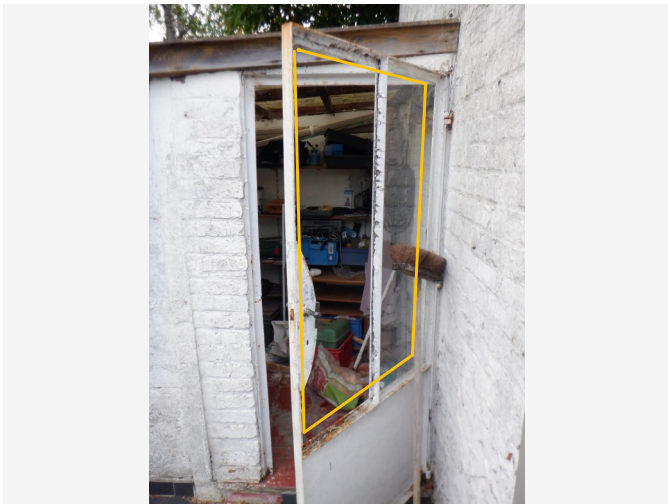
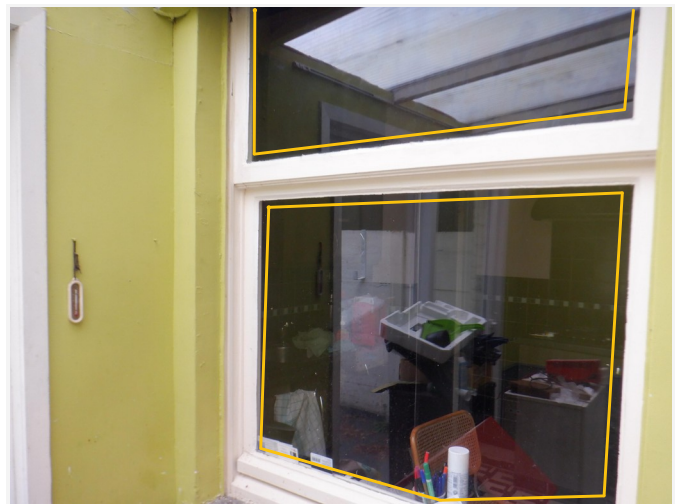
Het asbestmateriaal valt onder de mijlpaal van 2040.

Zorgvuldig beheren

Eindbeoordeling materiaalrisico	Laag materiaalrisico en/of verlaagde kans op vezelvrijgave
---------------------------------	--

Gebondenheid	Categorie 1: hechtgebonden in oorsprong
Asbestsoort (vezeltype)	Amfibool aanwezig, uitgezonderd crocidoliet
Asbestconcentratie	Laag (< 50%)
Afschermingsgraad van het gehele materiaal	Geheel of deels vrij aan de buitenlucht
Toestand van het materiaal	Licht beschadigd, licht verweerd. Intact materiaal type Pical – asbestboard of categorie III 'gebondenheid'

Beschrijving	Mastiek ramen / deur berging
Omgeving	Buiten
Primaire drager	Wandopening verticaal (raam, deur, ...)
Asbestmateriaal	In-situ afwerkingslagen - Pasta, stopverf, voegsel, stopsel, vulsel, mastiek, kitten, ...
Bindmiddel van asbestmateriaal	Kitten, mastiek, pasta
Gebondenheid op basis van bindmiddel	Hecht
Hoeveelheid (gewicht - aantal)	• 3,00 kg - 1 stuk
Totaal gewicht	3,00 kg
Eenvoudig bereikbaar	Ja
Bevestigingswijze	• Verlijmd, ingegoten, versmeerd

Identificatiemethode	Vaststelling zonder monstername
Destructieve handeling voor identificatie	Nee
Opmerking	mogelijks asbesthoudend

- Zorg voor een veilig beheer en verwijder dit asbestmateriaal wanneer het bij werken eenvoudig bereikbaar wordt. Controleer de toestand jaarlijks op wijzigingen.

- Eenvoudige handelingen: mag via doe-het-zelf of door werknemer(s) met opleidingsattest eenvoudige handelingen
Mits voorzorg.

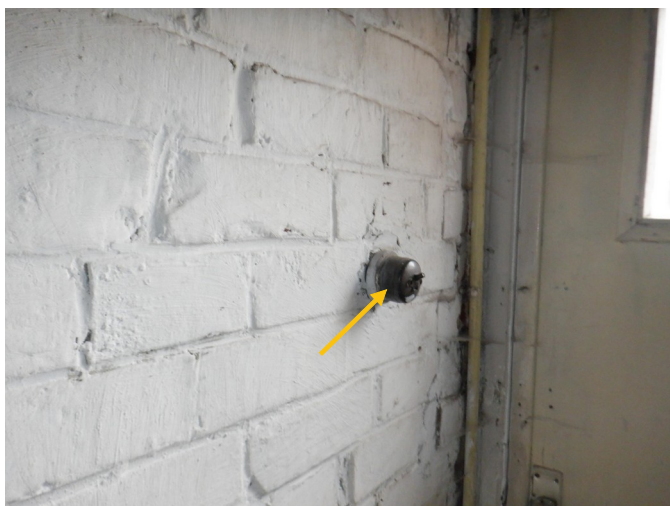
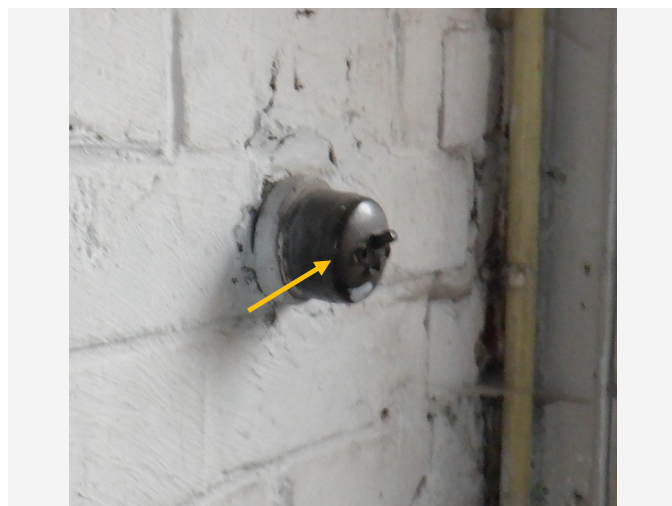
Het asbestmateriaal valt onder de mijlpaal van 2040.

Zorgvuldig beheren

Eindbeoordeling materiaalrisico	Zeer laag materiaalrisico en/of zeer lage kans op vezelvrijgave
---------------------------------	---

Gebondenheid	Categorie 1: hechtgebonden in oorsprong
Asbestsoort (vezeltype)	Alleen chrysotiel
Asbestconcentratie	Laag (< 50%)
Afschermingsgraad van het gehele materiaal	Geheel of deels (ook) vrij aan de binnenlucht
Toestand van het materiaal	Onbeschadigd, niet verweerd

Beschrijving	Bakeliet in doorgang links
Omgeving	Binnen
Primaire drager	Communicatie en elektrische infrastructuur en uitrusting
Asbestmateriaal	Plaat, paneel, tablet - Type Bakeliet
Bindmiddel van asbestmateriaal	Kunststof of -hars
Gebondenheid op basis van bindmiddel	Hecht
Hoeveelheid (oppervlakte - dikte - aantal)	• 0,10 m ² - 0,20 cm - 1 stuk
Totaal volume	< 0,001 m ³
Eenvoudig bereikbaar	Ja
Bevestigingswijze	• Geklemd
Identificatiemethode	Vaststelling zonder monsternamen

- Zorg voor een veilig beheer en verwijder dit asbestmateriaal wanneer het bij werken eenvoudig bereikbaar wordt. Controleer de toestand jaarlijks op wijzigingen.

- Eenvoudige handelingen: mag via doe-het-zelf of door werknemer(s) met opleidingsattest eenvoudige handelingen
Mits voorzorg.

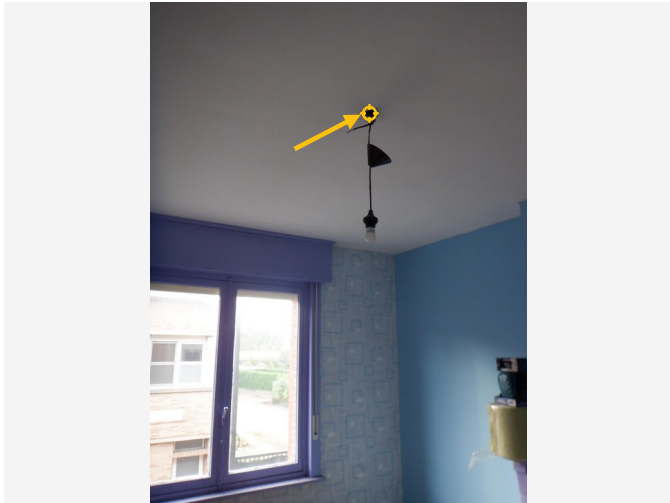
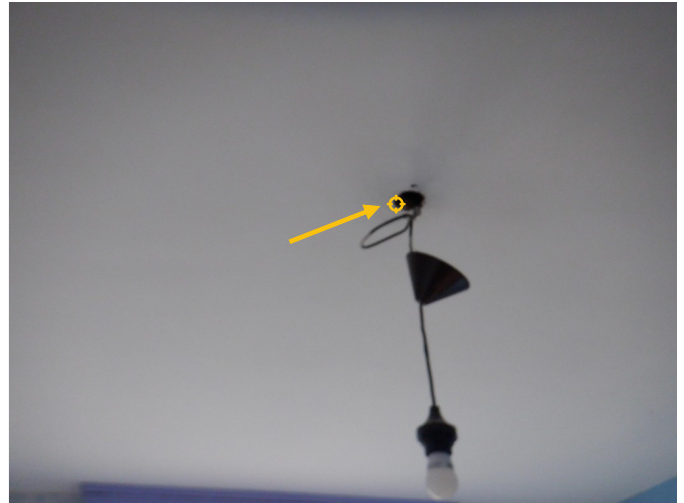
Fiche 8: Pleisterwerk plafond

Geen asbest

#	Type	Referentie	Resultaat
8.1	Mengmonster	M2	Geen asbest

Beschrijving	Pleisterwerk plafond
Omgeving	Binnen
Primaire drager	Plafond

Bindmiddel van materiaal	Gips - kalk
Gebondenheid op basis van bindmiddel	Niet-hechtgebonden
Hoeveelheid (oppervlakte - dikte - aantal)	• 110,00 m ² - 1,00 cm - 1 stuk
Totaal volume	1,10 m ³
Identificatiemethode	Vaststelling met monstername
Destructieve handeling voor identificatie	Nee

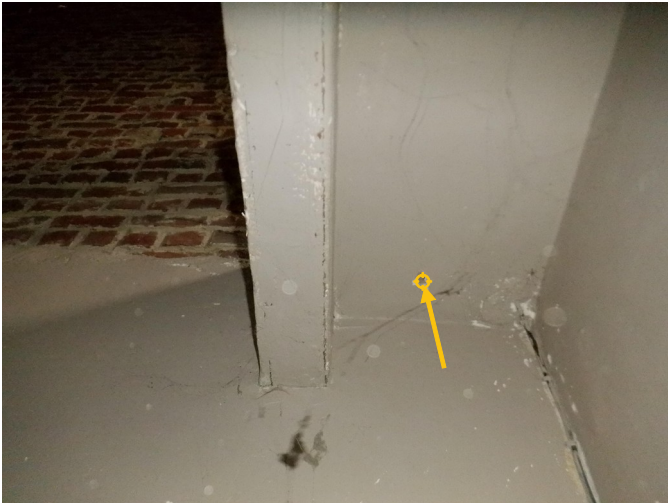
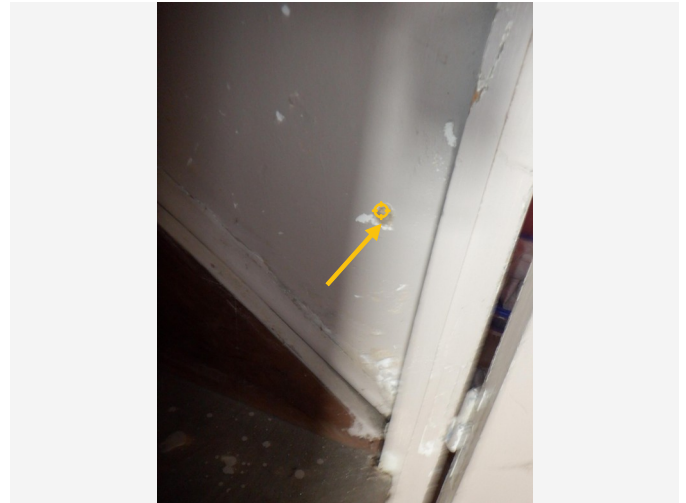
Geen asbest

#	Type	Referentie	Resultaat
9.1	Mengmonster	M1	Geen asbest

Beschrijving	Pleisterwerk muren
Omgeving	Binnen
Primaire drager	Binnenwand

Bindmiddel van materiaal	Gips - kalk
Gebondenheid op basis van bindmiddel	Niet-hechtgebonden
Hoeveelheid (oppervlakte - dikte - aantal)	• 190,00 m ² - 1,00 cm - 1 stuk
Totaal volume	1,90 m ³
Identificatiemethode	Vaststelling met monstername
Destructieve handeling voor identificatie	Nee
