Asbestinventarisatetest

Grasmussenstraat 2, 1880 Kapelle-op-den-Bos

Attestnummer : 20230918-000345.000

Uitgegeven op : 18.09.2023

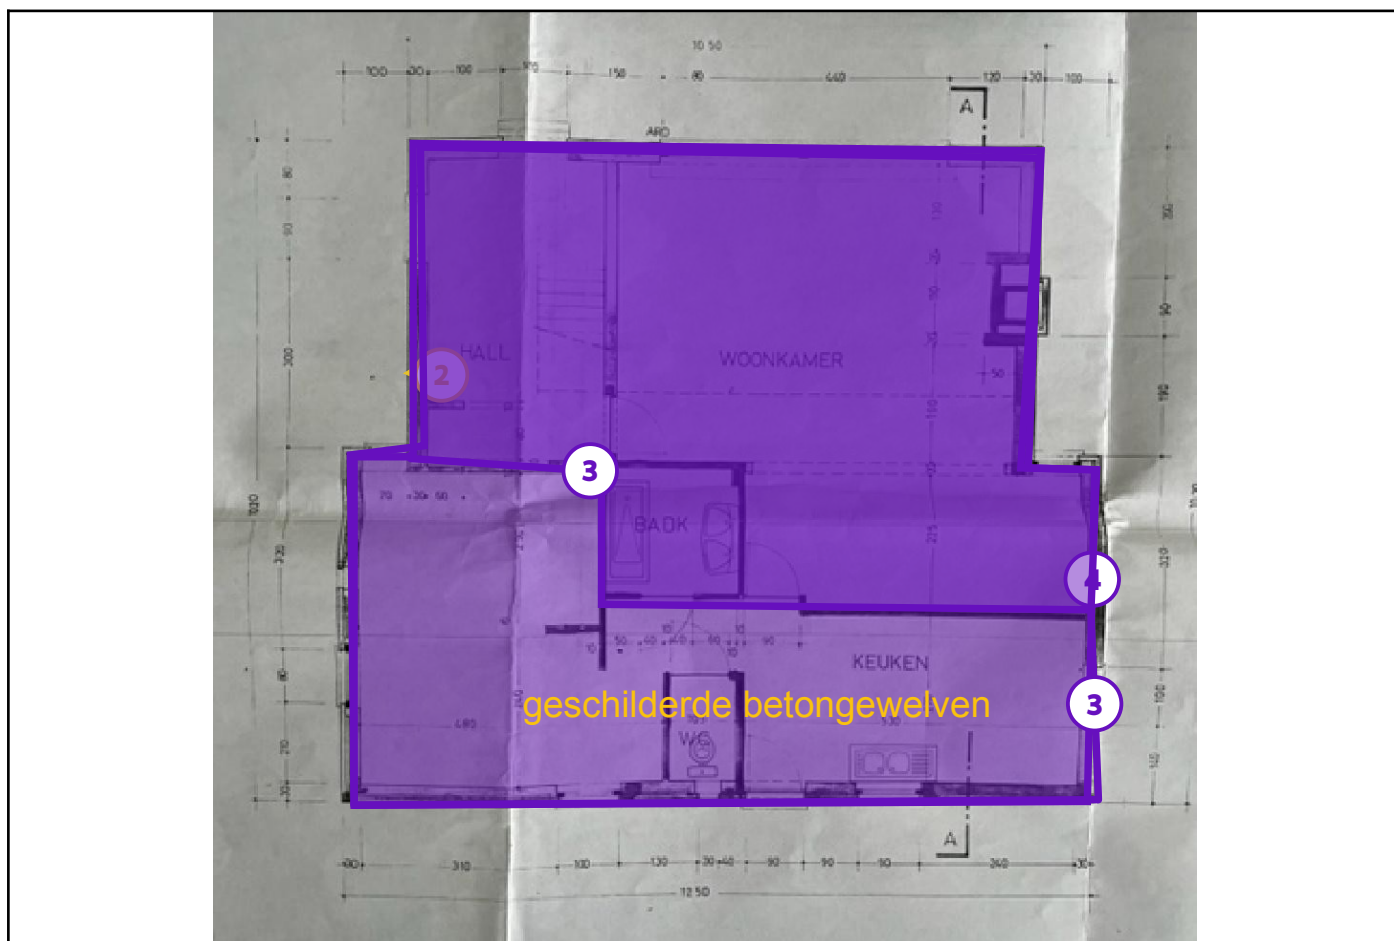
Plan 1.1: Grondplan gelijkvloers

Beschrijving	Type	Actie
2. bakeliet elektrische installatie	Asbestmateriaal	Zorgvuldig beheren
3. valse plafonds	Advies	-
4. geen pleisterwerk	Advies	-

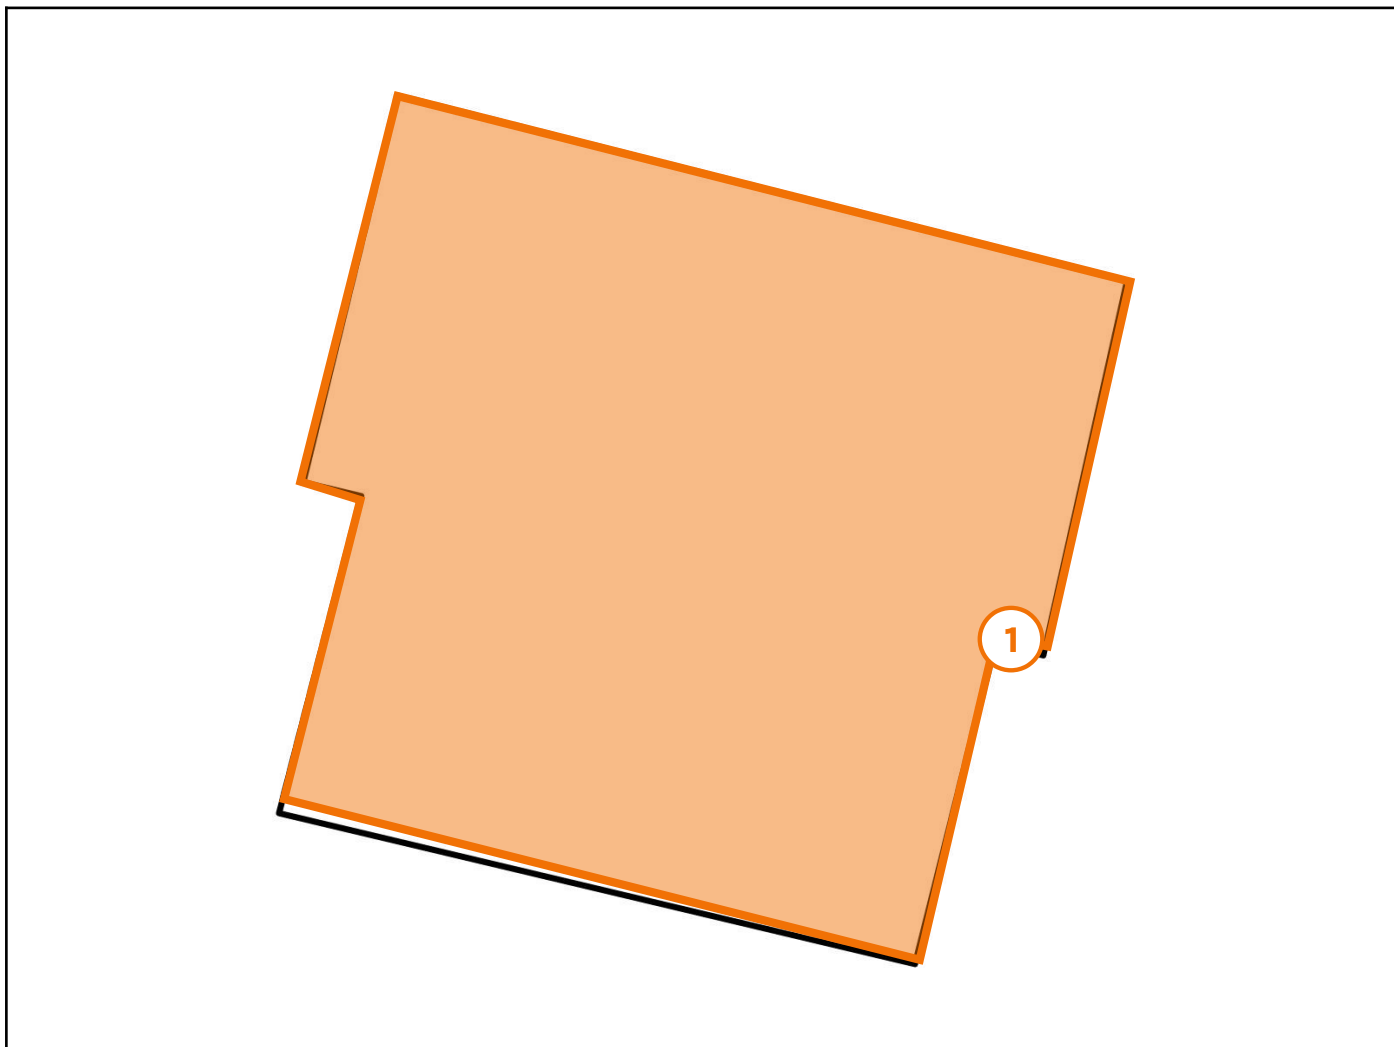
Plan 1.3: dakplan

Beschrijving	Type	Actie
1. Leien dak	Asbestmateriaal	Verwijderen

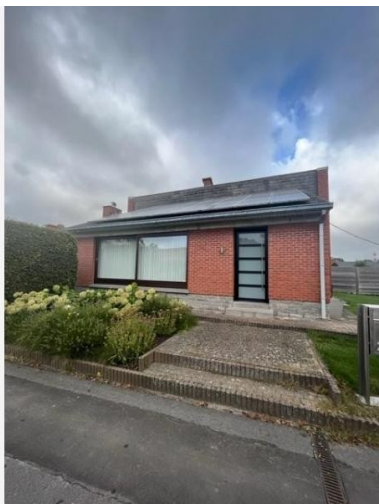
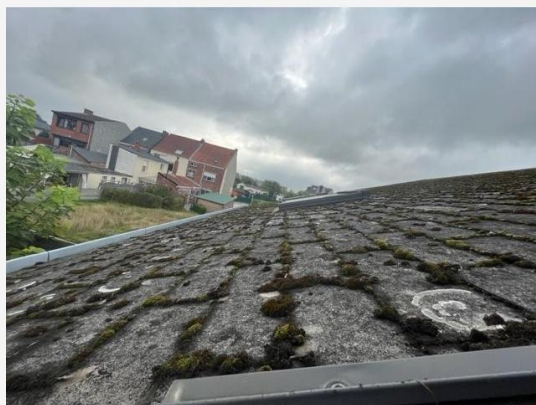
Het asbestmateriaal valt onder de mijlpaal van 2034.

Eindbeoordeling materiaalrisico	Verhoogd materiaalrisico en/of verhoogde kans op vezelvrijgave
---------------------------------	--

Gebondenheid	Categorie 1: hechtgebonden in oorsprong
Asbestsoort (vezeltype)	Alleen chrysotiel
Asbestconcentratie	Laag (< 50%)
Afschermingsgraad van het gehele materiaal	Geheel of deels vrij aan de buitenlucht
Toestand van het materiaal	Zwaar beschadigd, zwaar verweerd

Beschrijving	Leien dak
Omgeving	Buiten
Primaire drager	Schuin dak
Asbestmateriaal	Dak- en gevelbekleding - Lei, shingle
Bindmiddel van asbestmateriaal	Cement
Gebondenheid op basis van bindmiddel	Hecht
Hoeveelheid (oppervlakte - aantal)	• 112,00 m ² - 1 stuk
Totale oppervlakte	112,00 m ²
Eenvoudig bereikbaar	Ja

Verwijderen

- Zorg voor een veilig beheer. Vermijd het beschadigen van het asbestmateriaal. Controleer de toestand jaarlijks op wijzigingen.
- Zorg voor een veilig beheer en verwijder dit asbestmateriaal wanneer het bij werken eenvoudig bereikbaar wordt. Controleer de toestand jaarlijks op wijzigingen.

- Eenvoudige handelingen: mag via doe-het-zelf of door werknemer(s) met opleidingsattest eenvoudige handelingen
Deze toepassing kan verwijderd worden met eenvoudige handelingen. Door het grote volume en moeilijke bereikbaarheid is het aangeraden om dit te laten verwijderen door een professional die beschikt over het opleidingsattest 'Asbestverwijdering eenvoudige handelingen'. Bij het verwijderen moet steeds rekening worden gehouden met alle milieu- en veiligheidsvoorschriften.

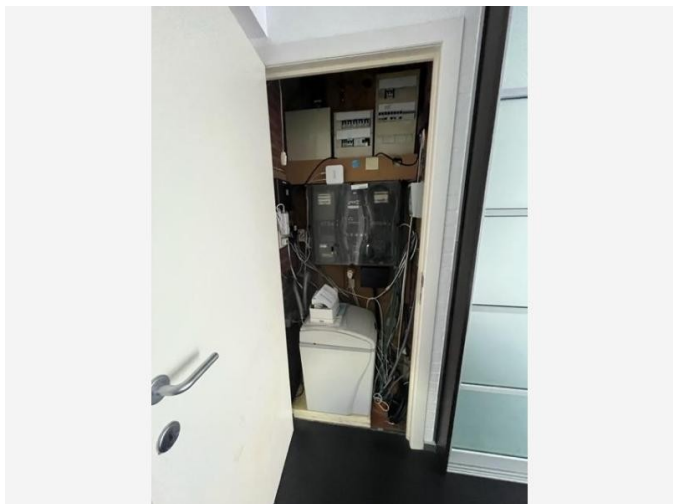
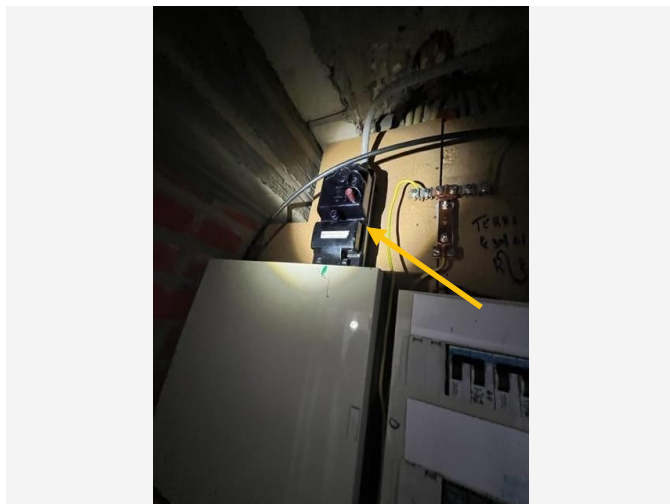
Het asbestmateriaal valt onder de mijlpaal van 2040.

Eindbeoordeling materiaalrisico	Laag materiaalrisico en/of verlaagde kans op vezelvrijgave
---------------------------------	--

Beschrijving	bakeliet elektrische installatie
Omgeving	Binnen
Primaire drager	Communicatie en elektrische infrastructuur en uitrusting
Asbestmateriaal	Plaat, paneel, tablet - Type Bakeliet
Bindmiddel van asbestmateriaal	Kunststof of -hars
Gebondenheid op basis van bindmiddel	Hecht
Hoeveelheid (oppervlakte - dikte - aantal)	• 0,10 m ² - 0,40 cm - 1 stuk
Totaal volume	< 0,001 m ³
Eenvoudig bereikbaar	Ja
Bevestigingswijze	• Geschroefd

Identificatiemethode	Vaststelling zonder monstername
Destructieve handeling voor identificatie	Nee
Opmerking	het gaat hier om een kleine zwarte bakelieten schakelkast.

Zorgvuldig beheren

- Zorg voor een veilig beheer. Vermijd het beschadigen van het asbestmateriaal. Controleer de toestand jaarlijks op wijzigingen.
- Zorg voor een veilig beheer en verwijder dit asbestmateriaal wanneer het bij werken eenvoudig bereikbaar wordt. Controleer de toestand jaarlijks op wijzigingen.

- Eenvoudige handelingen: mag via doe-het-zelf of door werknemer(s) met opleidingsattest eenvoudige handelingen
De bakelieten elektriciteitskast moet verwijderd worden door een professional die een elektrische opleiding heeft gevolgd. Bij het verwijderen moet steeds rekening worden gehouden met alle milieu- en veiligheidsvoorschriften.

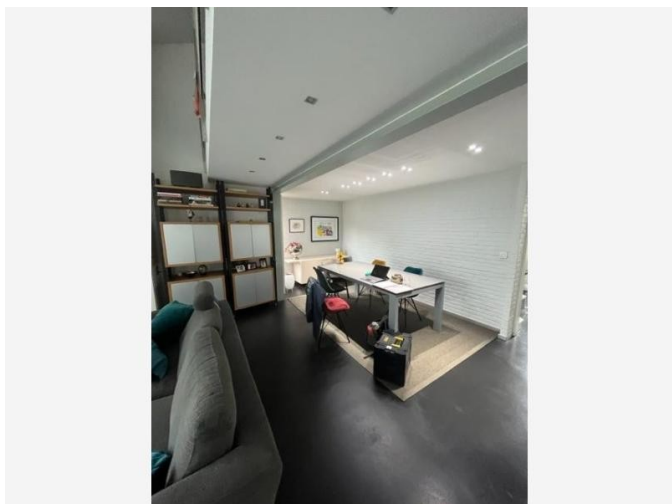
De plafonds in de woning zijn valse plafonds bestaande uit gipskartonplaten met uitzondering van wit geschilderde betongewelven op enkele plaatsen.

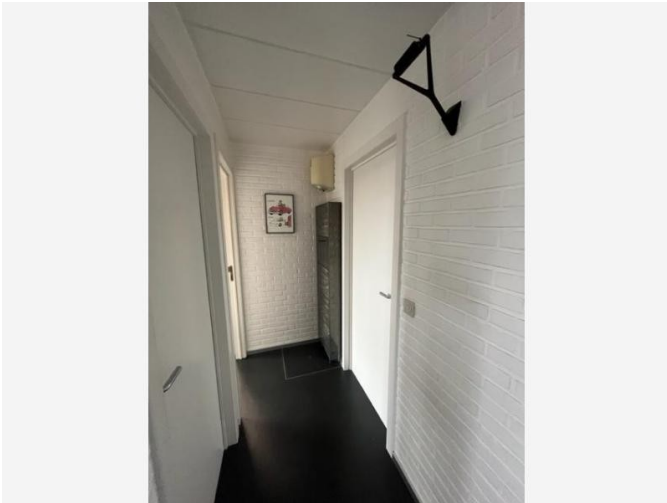
In de hele woning werd geen pleisterwerk toegepast. Wanden bestaan uit witgeschilderde bakstenen. De plafonds zijn gipskartonplaten of blote witgeschilderde betongewelven. Bijgevolg kunnen er geen stalen genomen worden van pleisterwerk.

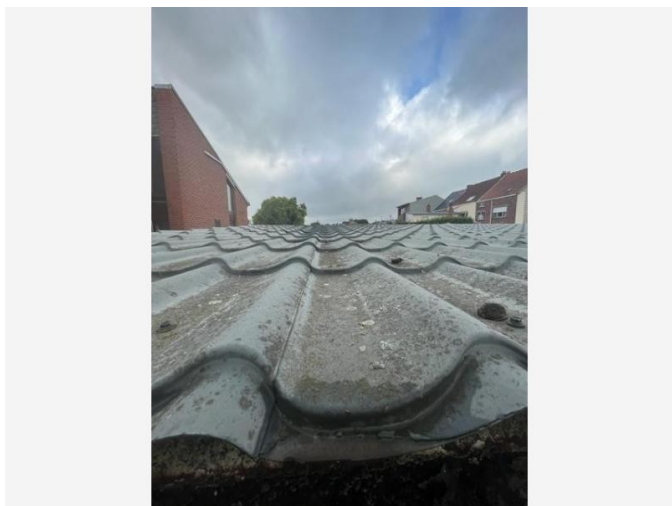
De carport is bedekt met metalen platen. Deze zijn niet asbestverdacht.

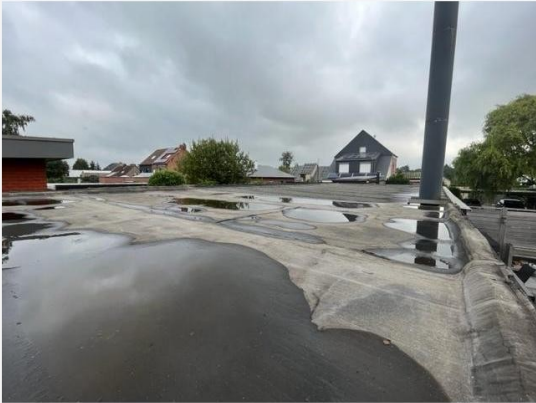
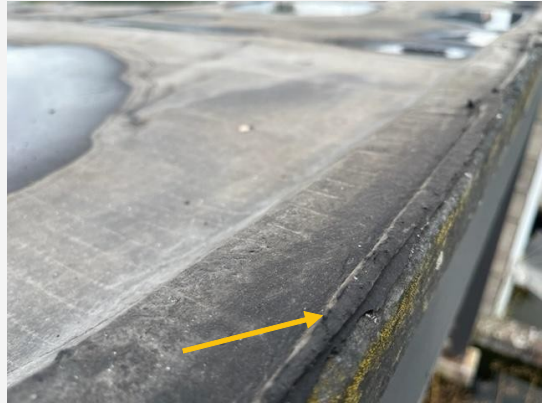
Fiche 6: roofing garage

Geen asbest

#	Type	Referentie	Resultaat
6.1	Puntmonster	ID1	Geen asbest

Beschrijving	roofing garage
Omgeving	Buiten
Primaire drager	Plat dak
Bindmiddel van materiaal	Bitumen (roofing, teer, asfalt)
