# Asbestinventarisatetest

Linterpoortenlaan 11, 1980 Zemst

Attestnummer : 20231108-000457.000

Uitgegeven op : 08.11.2023

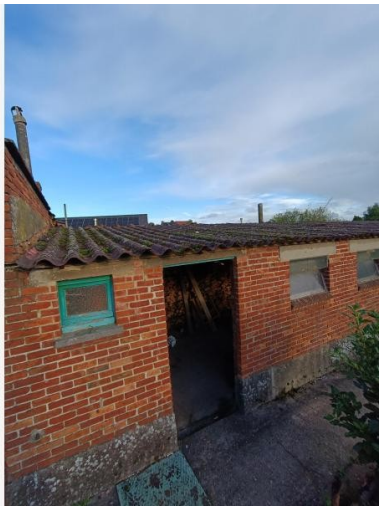
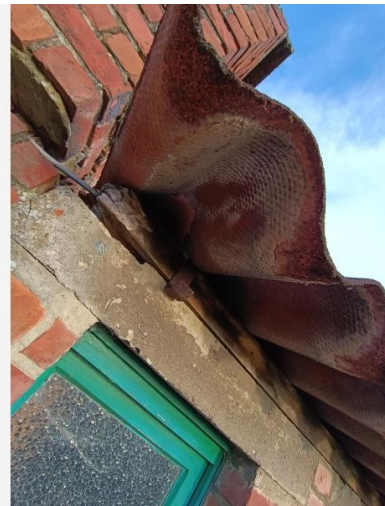
Eindbeoordeling materiaalrisico	Verhoogd materiaalrisico en/of verhoogde kans op vezelvrijgave
---------------------------------	--

Gebondenheid	Categorie 1: hechtgebonden in oorsprong
Asbestsoort (vezeltype)	Crocidoliet aanwezig
Asbestconcentratie	Laag (< 50%)
Afschermingsgraad van het gehele materiaal	Geheel of deels vrij aan de buitenlucht
Toestand van het materiaal	Matig beschadigd, matig verweerd

Beschrijving	golfplaten aanpalende schuur
Omgeving	Buiten
Primaire drager	Schuin dak
Asbestmateriaal	Dak- en gevelbekleding - Golfplaat
Bindmiddel van asbestmateriaal	Cement
Gebondenheid op basis van bindmiddel	Hecht
Hoeveelheid (oppervlakte - aantal)	• 30,00 m <sup>2</sup> - 1 stuk
Totale oppervlakte	30,00 m <sup>2</sup>
Eenvoudig bereikbaar	Ja
Bevestigingswijze	• Geschroefd

Het asbestmateriaal valt onder de mijlpaal van 2034.

Verwijderen

- Zorg voor een veilig beheer en verwijder dit asbestmateriaal wanneer het bij werken eenvoudig bereikbaar wordt. Controleer de toestand jaarlijks op wijzigingen.

- Eenvoudige handelingen: mag via doe-het-zelf of door werknemer(s) met opleidingsattest eenvoudige handelingen dragen van de nodige beschermingsmiddelen (mondmasker ffp3, handschoenen, tyvec )

Indien mogelijk de ondervloer afdekken , golfplaten voorzichtig verwijderen, extra fixeren, niet breken , niet gooien, onmiddellijk verpakken of voorzichtig in container met asbestbag plaatsen

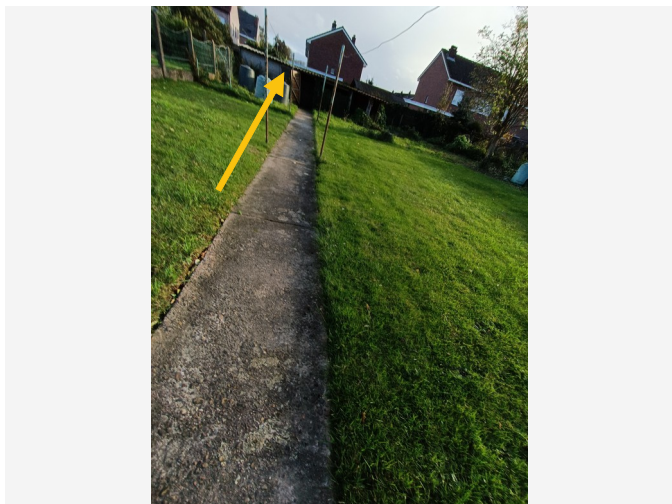
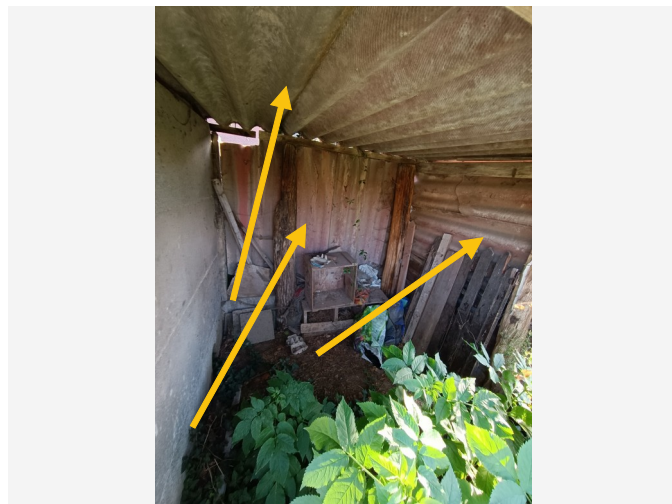
Eindbeoordeling materiaalrisico	Verhoogd materiaalrisico en/of verhoogde kans op vezelvrijgave
---------------------------------	--

Gebondenheid	Categorie 1: hechtgebonden in oorsprong
Asbestsoort (vezeltype)	Crocidoliet aanwezig
Asbestconcentratie	Laag (< 50%)
Afschermingsgraad van het gehele materiaal	Geheel of deels vrij aan de buitenlucht
Toestand van het materiaal	Matig beschadigd, matig verweerd

Beschrijving	golfplaten schuur tuin
Omgeving	Buiten
Primaire drager	Schuin dak
Asbestmateriaal	Dak- en gevelbekleding - Golfplaat
Bindmiddel van asbestmateriaal	Cement
Gebondenheid op basis van bindmiddel	Hecht
Hoeveelheid (oppervlakte - aantal)	<ul style="list-style-type: none"> <li>20,00 m<sup>2</sup> - 1 stuk</li> </ul>
Totale oppervlakte	20,00 m <sup>2</sup>
Eenvoudig bereikbaar	Ja
Bevestigingswijze	<ul style="list-style-type: none"> <li>Geschroefd</li> </ul>

Het asbestmateriaal valt onder de mijlpaal van 2034.

Verwijderen

- Zorg voor een veilig beheer en verwijder dit asbestmateriaal wanneer het bij werken eenvoudig bereikbaar wordt. Controleer de toestand jaarlijks op wijzigingen.

- Eenvoudige handelingen: mag via doe-het-zelf of door werknemer(s) met opleidingsattest eenvoudige handelingen dragen van de nodige beschermingsmiddelen (mondmasker ffp3, handschoenen, tyvec )

Indien mogelijk de ondervloer afdekken , golfplaten voorzichtig verwijderen, extra fixeren, niet breken , niet gooien, onmiddellijk verpakken of voorzichtig in container met asbestbag plaatsen

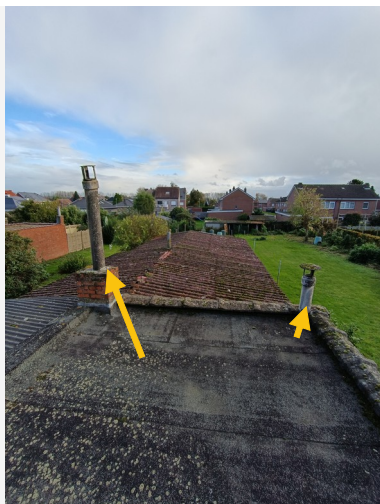
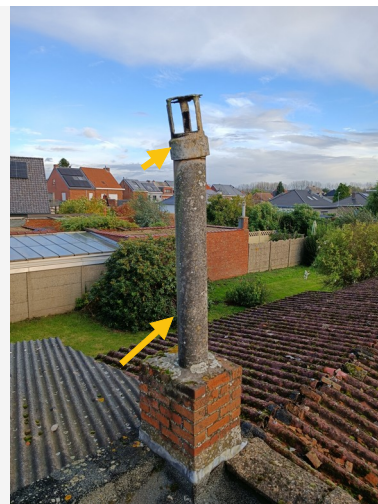
Eindbeoordeling materiaalrisico	Verhoogd materiaalrisico en/of verhoogde kans op vezelvrijgave
---------------------------------	--

Gebondenheid	Categorie 1: hechtgebonden in oorsprong
Asbestsoort (vezeltype)	Crocidoliet aanwezig
Asbestconcentratie	Laag (< 50%)
Afschermingsgraad van het gehele materiaal	Geheel of deels vrij aan de buitenlucht
Toestand van het materiaal	Matig beschadigd, matig verweerd

Beschrijving	schouwbus + schouw hoed 2X
Omgeving	Buiten
Primaire drager	Schuin dak
Asbestmateriaal	Rookgaskanaal
Bindmiddel van asbestmateriaal	Cement
Gebondenheid op basis van bindmiddel	Hecht
Hoeveelheid (lengte - omtrek - dikte - aantal)	<ul style="list-style-type: none"><li>• 2,00 m - 30,00 cm - 2,00 cm - 2 stuks</li></ul>
Totaal volume	0,024 m <sup>3</sup>
Eenvoudig bereikbaar	Ja
Bevestigingswijze	<ul style="list-style-type: none"><li>• Verlijmd, ingegoten, versmeerd</li></ul>
Identificatiemethode	Vaststelling zonder monsternamen

Het asbestmateriaal valt onder de mijlpaal van 2034.

Verwijderen

- Zorg voor een veilig beheer en verwijder dit asbestmateriaal wanneer het bij werken eenvoudig bereikbaar wordt. Controleer de toestand jaarlijks op wijzigingen.

- Eenvoudige handelingen: mag via doe-het-zelf of door werknemer(s) met opleidingsattest eenvoudige handelingen  
: De schouwbuizen kunnen voorzichtig losgebeiteld worden, extra bevochtigen om stof te voorkomen + dragen van de nodige beschermingsmiddelen (mondmasker ffp3, handschoenen, tyvec ) verpakken in plastic folie en afvoeren naar het containerpark als hechtgebonden asbestafval.

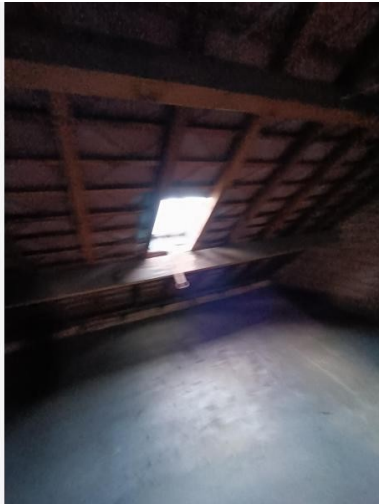
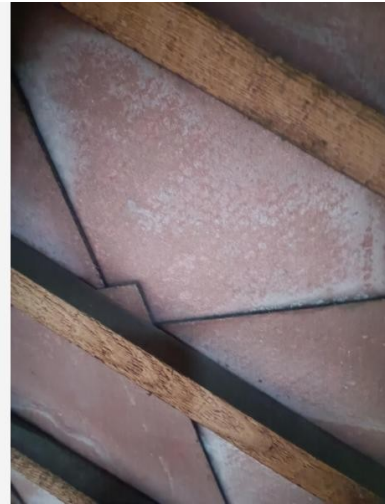
Eindbeoordeling materiaalrisico	Verhoogd materiaalrisico en/of verhoogde kans op vezelvrijgave
---------------------------------	--

Gebondenheid	Categorie 1: hechtgebonden in oorsprong
Asbestsoort (vezeltype)	Alleen chrysotiel
Asbestconcentratie	Laag (< 50%)
Afschermingsgraad van het gehele materiaal	Geheel of deels (ook) vrij aan de binnenlucht
Toestand van het materiaal	Matig beschadigd, matig verweerd

Beschrijving	dak woning
Omgeving	Grenst aan binnen- en buitenlucht
Primaire drager	Schuin dak
Asbestmateriaal	Dak- en gevelbekleding - Lei, shingle
Bindmiddel van asbestmateriaal	Cement
Gebondenheid op basis van bindmiddel	Hecht
Hoeveelheid (oppervlakte - aantal)	<ul style="list-style-type: none"><li>• 100,00 m<sup>2</sup> - 1 stuk</li></ul>
Totale oppervlakte	100,00 m <sup>2</sup>
Eenvoudig bereikbaar	Ja
Bevestigingswijze	<ul style="list-style-type: none"><li>• Geklemd</li></ul>
Identificatiemethode	Vaststelling met bewijsdocument, zonder monstername

<b>Destructieve handeling voor identificatie</b>	Nee
<b>Opmerking</b>	2de labo analyse nr6.

Het asbestmateriaal valt onder de mijlpaal van 2034.

[Verwijderen](#)

- Zorg voor een veilig beheer en verwijder dit asbestmateriaal wanneer het bij werken eenvoudig bereikbaar wordt. Controleer de toestand jaarlijks op wijzigingen.

- Eenvoudige handelingen: mag via doe-het-zelf of door werknemer(s) met opleidingsattest eenvoudige handelingen asbesthoudende leien fixeren, voorzichtig losmaken zonder breken. Niet gooien en geen stortkokers gebruiken. Alle werknemer(s) moeten wel beschikken over een opleidingsattest eenvoudige handelingen 8u.

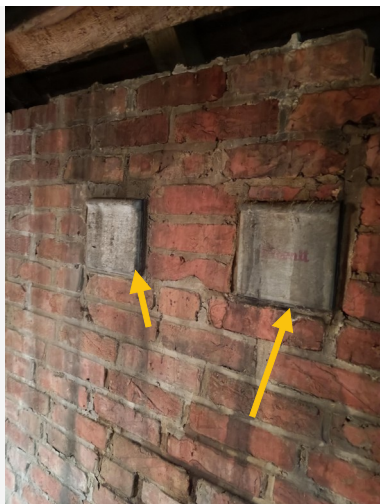
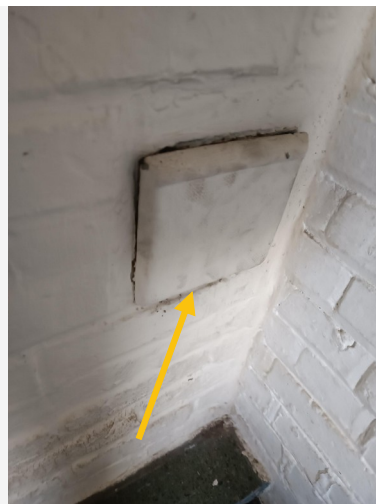
Eindbeoordeling materiaalrisico	Laag materiaalrisico en/of verlaagde kans op vezelvrijgave
---------------------------------	--

Gebondenheid	Categorie 1: hechtgebonden in oorsprong
Asbestsoort (vezeltype)	Alleen chrysotiel
Asbestconcentratie	Laag (< 50%)
Afschermingsgraad van het gehele materiaal	Geheel of deels (ook) vrij aan de binnenlucht
Toestand van het materiaal	Licht beschadigd, licht verweerd. Intact materiaal type Pical – asbestboard of categorie III 'gebondenheid'

Beschrijving	roetluikjes 3x
Omgeving	Binnen
Primaire drager	Binnenwand
Asbestmateriaal	Plaat, paneel, tablet - Generiek
Bindmiddel van asbestmateriaal	Cement
Gebondenheid op basis van bindmiddel	Hecht
Hoeveelheid (oppervlakte - dikte - aantal)	• 0,20 m <sup>2</sup> - 1,00 cm - 3 stuks
Totaal volume	0,006 m <sup>3</sup>
Eenvoudig bereikbaar	Ja
Bevestigingswijze	• Verlijmd, ingegoten, versmeerd
Identificatiemethode	Vaststelling zonder monsternamen

Het asbestmateriaal valt onder de mijlpaal van 2040.

Zorgvuldig beheren

- Zorg voor een veilig beheer en verwijder dit asbestmateriaal wanneer het bij werken eenvoudig bereikbaar wordt. Controleer de toestand jaarlijks op wijzigingen.

- Eenvoudige handelingen: mag via doe-het-zelf of door werknemer(s) met opleidingsattest eenvoudige handelingen  
: De roetluikjes kunnen voorzichtig losgebeiteld worden, extra bevochtigen om stof te voorkomen + dragen van de nodige beschermingsmiddelen (mondmasker ffp3, handschoenen, tyvec) verpakken in plastic folie en afvoeren naar het containerpark als hechtgebonden asbestafval.

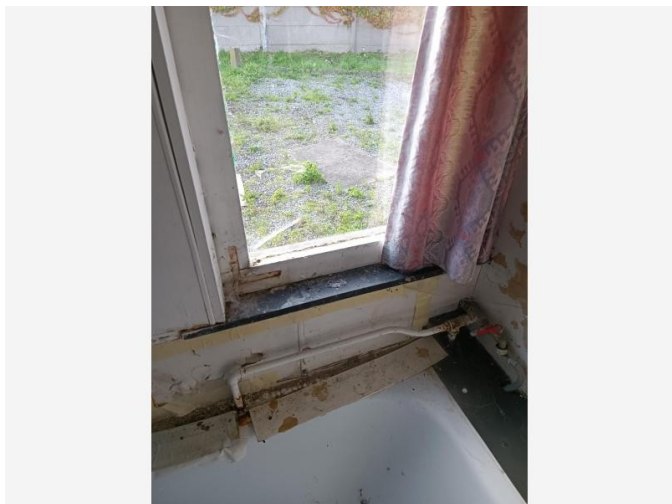
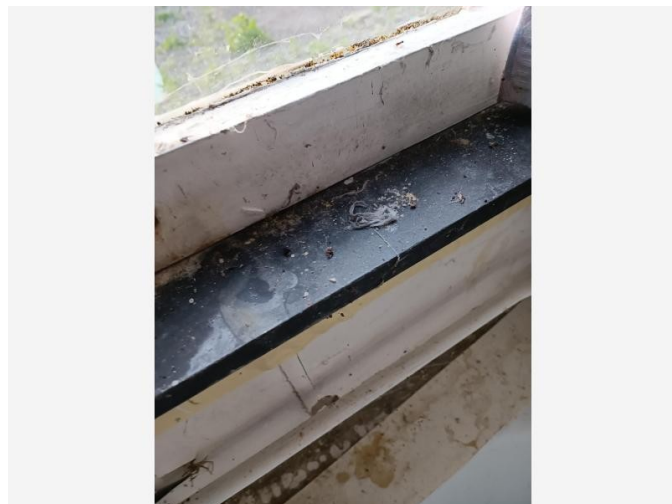
Eindbeoordeling materiaalrisico	Laag materiaalrisico en/of verlaagde kans op vezelvrijgave
---------------------------------	--

Gebondenheid	Categorie 1: hechtgebonden in oorsprong
Asbestsoort (vezeltype)	Alleen chrysotiel
Asbestconcentratie	Laag (< 50%)
Afschermingsgraad van het gehele materiaal	Geheel of deels (ook) vrij aan de binnenlucht
Toestand van het materiaal	Licht beschadigd, licht verweerd. Intact materiaal type Pical – asbestboard of categorie III 'gebondenheid'

Beschrijving	raam tablet binnenkant
Omgeving	Binnen
Primaire drager	Wandopening verticaal (raam, deur, ...)
Asbestmateriaal	Plaat, paneel, tablet - Type Massal
Bindmiddel van asbestmateriaal	Cement
Gebondenheid op basis van bindmiddel	Hecht
Hoeveelheid (oppervlakte - dikte - aantal)	• 0,20 m <sup>2</sup> - 2,00 cm - 3 stuks
Totaal volume	0,012 m <sup>3</sup>
Eenvoudig bereikbaar	Ja
Bevestigingswijze	• Verlijmd, ingegoten, versmeerd
Identificatiemethode	Vaststelling zonder monsternamen

<b>Destructieve handeling voor identificatie</b>	Nee
<b>Opmerking</b>	3 stuks

Het asbestmateriaal valt onder de mijlpaal van 2040.

Zorgvuldig beheren

- Zorg voor een veilig beheer en verwijder dit asbestmateriaal wanneer het bij werken eenvoudig bereikbaar wordt. Controleer de toestand jaarlijks op wijzigingen.

- Eenvoudige handelingen: mag via doe-het-zelf of door werknemer(s) met opleidingsattest eenvoudige handelingen  
De dorpels kunnen voorzichtig losgebeiteld worden, extra bevochtigen om stof te voorkomen + dragen van de nodige beschermingsmiddelen (mondmasker ffp3, handschoenen, tyvec) verpakken in plastic folie en afvoeren naar het containerpark als hechtgebonden asbestafval.

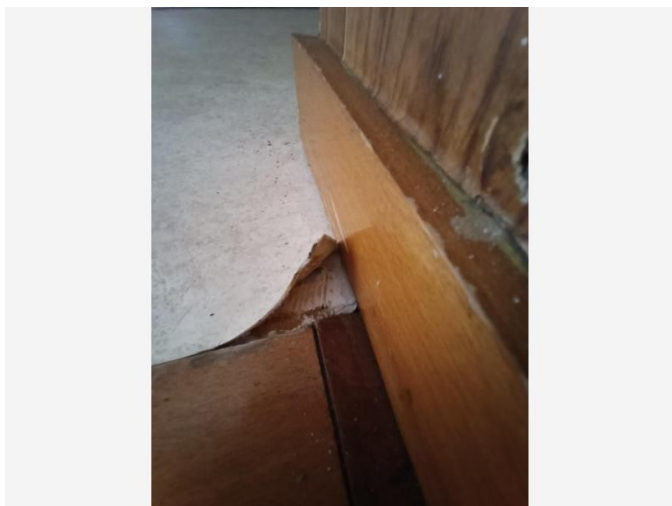
Vrije foto

vloerzeil is niet asbest verdacht. voelt soepel aan.

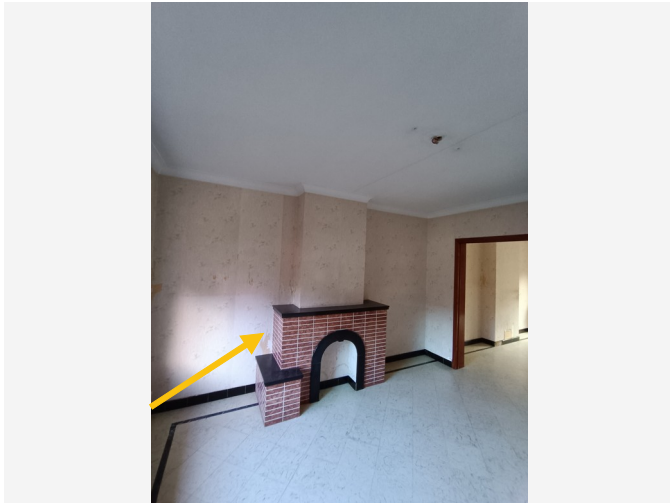
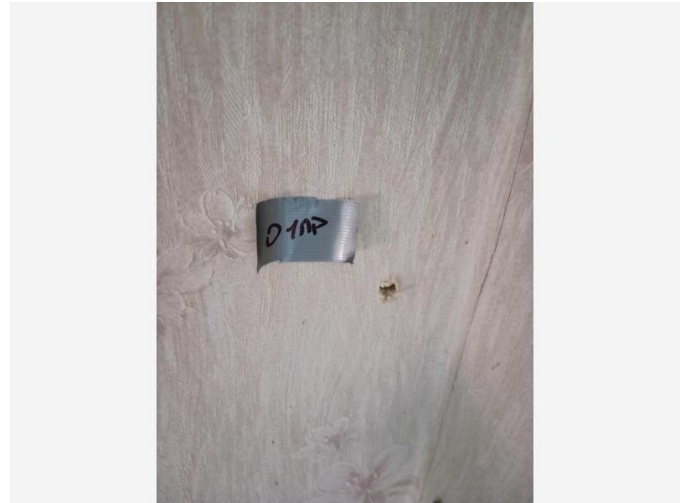
# Fiche 8: muurpleister

Geen asbest

#	Type	Referentie	Resultaat
8.1	Mengmonster	01	Geen asbest

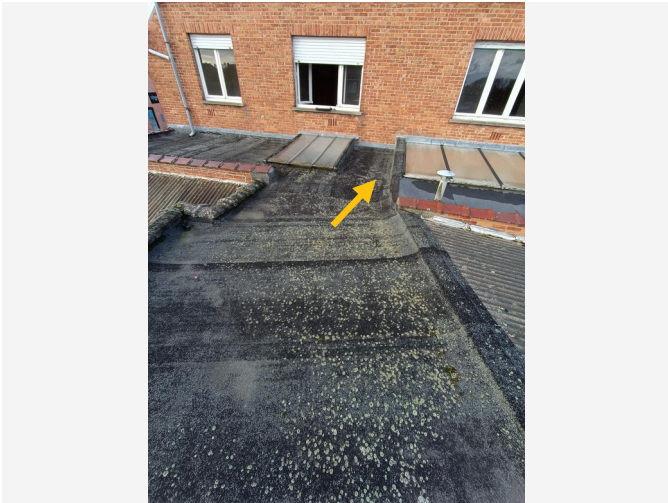
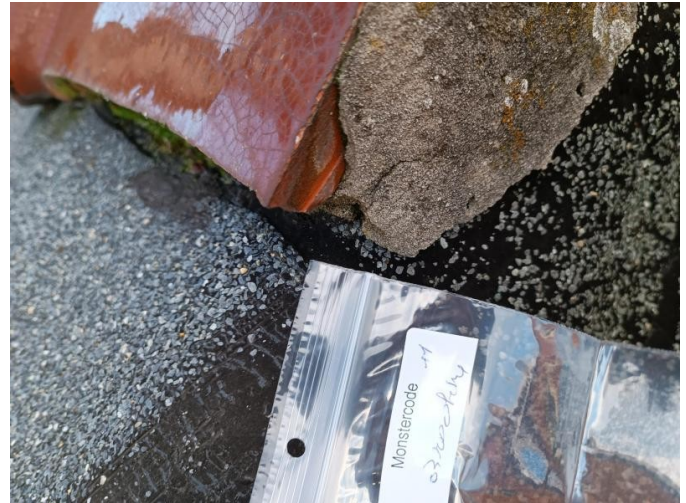
## Fiche 9: roofing

Geen asbest

#	Type	Referentie	Resultaat
9.1	Puntmonster	03	Geen asbest

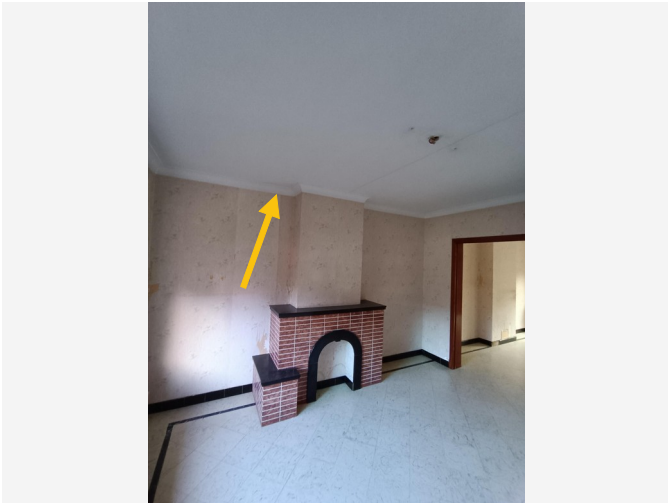
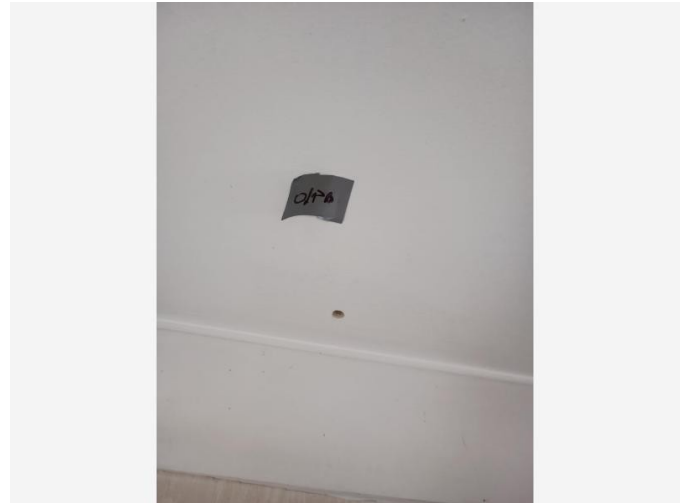
# Fiche 10: plafond pleister

Geen asbest

#	Type	Referentie	Resultaat
10.1	Mengmonster	02	Geen asbest
