Asbestinventarisatetest

Linterpoortenlaan 9, 1980 Zemst

Attestnummer : 20231108-000437.000

Uitgegeven op : 08.11.2023

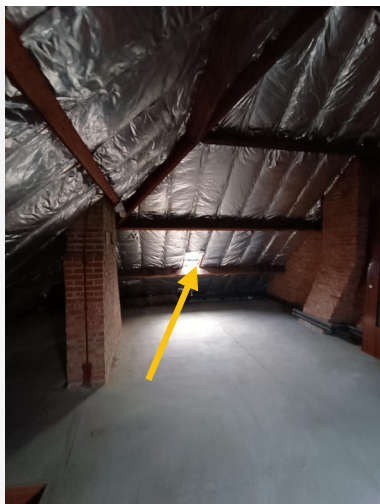
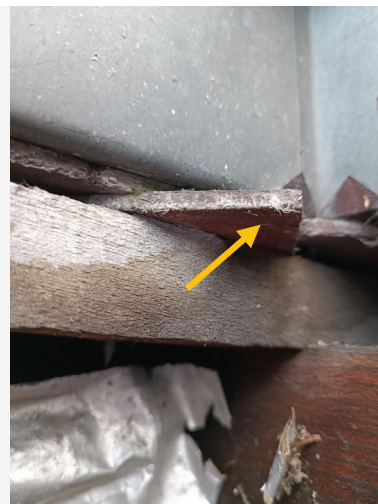
Het asbestmateriaal valt onder de mijlpaal van 2034.

Eindbeoordeling materiaalrisico	Verhoogd materiaalrisico en/of verhoogde kans op vezelvrijgave
---------------------------------	--

Gebondenheid	Categorie 1: hechtgebonden in oorsprong
Asbestsoort (vezeltype)	Alleen chrysotiel
Asbestconcentratie	Laag (< 50%)
Afschermingsgraad van het gehele materiaal	Geheel of deels (ook) vrij aan de binnenlucht
Toestand van het materiaal	Matig beschadigd, matig verweerd

#	Type	Referentie	Resultaat
1.1	Puntmonster	06	Chrysotiel

Beschrijving	dak woning
Omgeving	Grenst aan binnen- en buitenlucht
Primaire drager	Schuin dak
Asbestmateriaal	Dak- en gevelbekleding - Lei, shingle
Bindmiddel van asbestmateriaal	Cement
Gebondenheid op basis van bindmiddel	Hecht

- Zorg voor een veilig beheer en verwijder dit asbestmateriaal wanneer het bij werken eenvoudig bereikbaar wordt. Controleer de toestand jaarlijks op wijzigingen.

- Eenvoudige handelingen: mag via doe-het-zelf of door werknemer(s) met opleidingsattest eenvoudige handelingen
Verwijder de dakpannen. Fixeer het plaatmateriaal. Erna voorzichtig houten draaglatjes en onderdakplaten loswrikken, asbesthoudende platen één voor één en in hun geheel verwijderen. Niet gooien en geen stortkokers gebruiken.

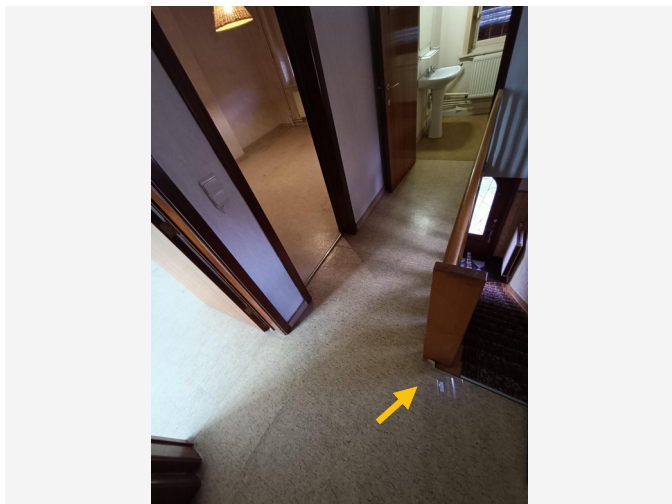
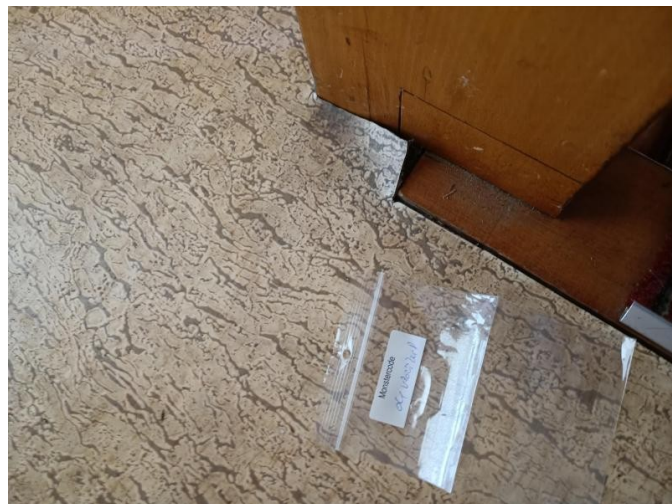
Het asbestmateriaal valt onder de mijlpaal van 2034.

Eindbeoordeling materiaalrisico	Verhoogd materiaalrisico en/of verhoogde kans op vezelvrijgave
---------------------------------	--

Gebondenheid	Categorie 2: niet-hechtgebonden met matrix
Asbestsoort (vezeltype)	Alleen chrysotiel
Asbestconcentratie	Hoog ($\geq 50\%$)
Afschermingsgraad van het gehele materiaal	Geheel of deels (ook) vrij aan de binnenlucht
Toestand van het materiaal	Licht beschadigd, licht verweerd. Intact materiaal type Pical – asbestboard of categorie III 'gebondenheid'

#	Type	Referentie	Resultaat
2.1	Puntmonster	04	Chrysotiel

Beschrijving	vloerzeil hall
Omgeving	Binnen
Primaire drager	Vloer
Asbestmateriaal	Prefab - afwerking - Vloerzeil
Bindmiddel van asbestmateriaal	Karton - papier - viltachtig
Gebondenheid op basis van bindmiddel	Niet-hechtgebonden
Hoeveelheid (oppervlakte - aantal)	• 5,00 m ² - 1 stuk

- Zorg voor een veilig beheer en verwijder dit asbestmateriaal wanneer het bij werken eenvoudig bereikbaar wordt. Controleer de toestand jaarlijks op wijzigingen.

- Hermetische zone (erkend asbestverwijderaar)
Hermetische zone (erkend asbestverwijderaar) De vinyl is gelijmd aan een onderliggende vloerlaag. Bij het lostrekken van de vinyl zal het asbestkarton scheuren. Karton is een losgebonden toepassing.

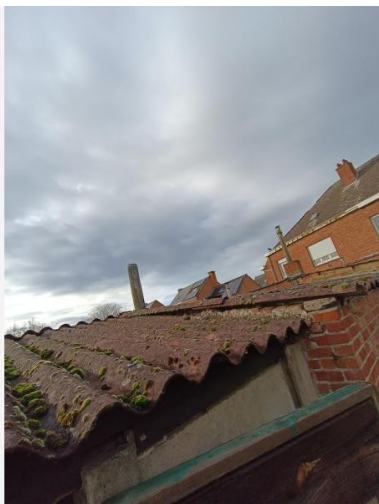
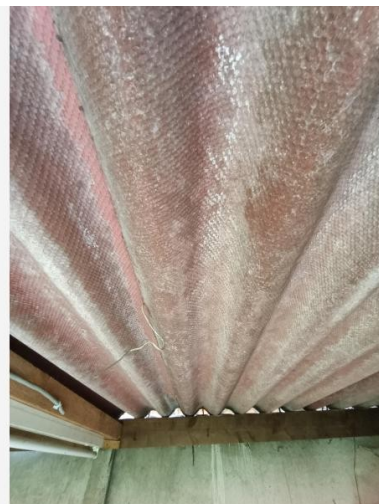
Het asbestmateriaal valt onder de mijlpaal van 2034.

Eindbeoordeling materiaalrisico	Verhoogd materiaalrisico en/of verhoogde kans op vezelvrijgave
---------------------------------	--

Gebondenheid	Categorie 1: hechtgebonden in oorsprong
Asbestsoort (vezeltype)	Crocidoliet aanwezig
Asbestconcentratie	Laag (< 50%)
Afschermingsgraad van het gehele materiaal	Geheel of deels vrij aan de buitenlucht
Toestand van het materiaal	Matig beschadigd, matig verweerd

Beschrijving	golfplaten schuur
Omgeving	Buiten
Primaire drager	Schuin dak
Asbestmateriaal	Dak- en gevelbekleding - Golfplaat
Bindmiddel van asbestmateriaal	Cement
Gebondenheid op basis van bindmiddel	Hecht
Hoeveelheid (oppervlakte - aantal)	• 20,00 m ² - 1 stuk
Totale oppervlakte	20,00 m ²
Eenvoudig bereikbaar	Ja
Bevestigingswijze	• Geschroefd

- Verwijder dit asbestmateriaal zo snel mogelijk. Volg de toestand goed op.

- Eenvoudige handelingen: mag via doe-het-zelf of door werknemer(s) met opleidingsattest eenvoudige handelingen dragen van de nodige beschermingsmiddelen (mondmasker ffp3, handschoenen, tyvec)

Indien mogelijk de ondervloer afdekken , golfplaten voorzichtig verwijderen, extra fixeren, niet breken , niet gooien, onmiddellijk verpakken of voorzichtig in container met asbestbag plaatsen

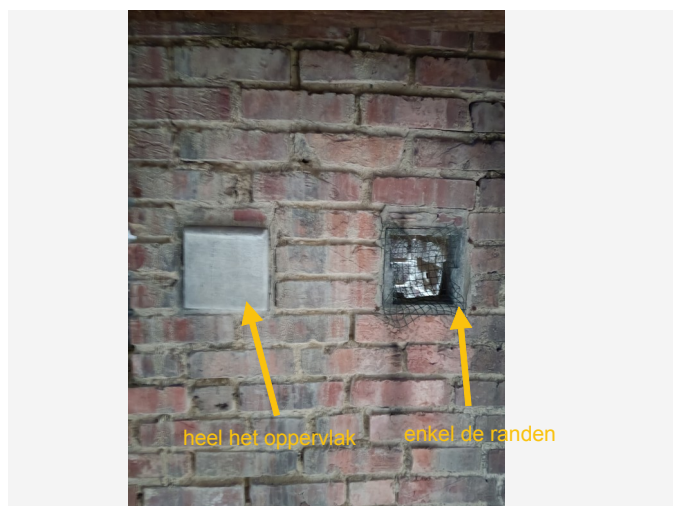
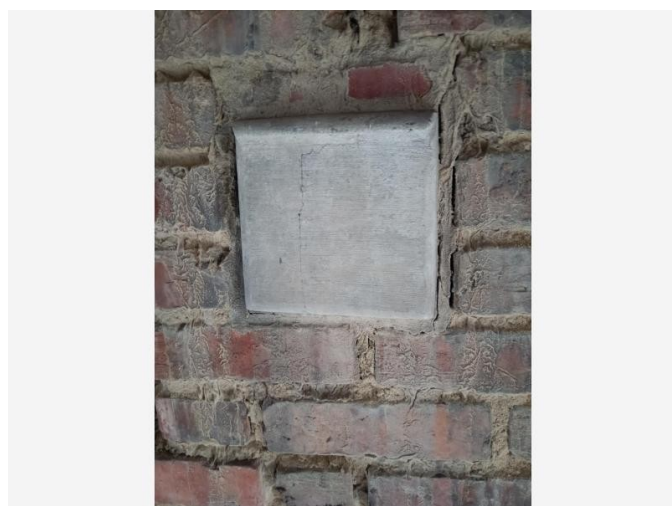
Het asbestmateriaal valt onder de mijlpaal van 2040.

Eindbeoordeling materiaalrisico	Verhoogd materiaalrisico en/of verhoogde kans op vezelvrijgave
---------------------------------	--

Gebondenheid	Categorie 1: hechtgebonden in oorsprong
Asbestsoort (vezeltype)	Crocidoliet aanwezig
Asbestconcentratie	Laag (< 50%)
Afschermingsgraad van het gehele materiaal	Geheel of deels (ook) vrij aan de binnenlucht
Toestand van het materiaal	Licht beschadigd, licht verweerd. Intact materiaal type Pical – asbestboard of categorie III 'gebondenheid'

Beschrijving	roetluikjes zolder 2X
Omgeving	Binnen
Primaire drager	Binnenwand
Asbestmateriaal	Plaat, paneel, tablet - Generiek
Bindmiddel van asbestmateriaal	Cement
Gebondenheid op basis van bindmiddel	Hecht
Hoeveelheid (oppervlakte - dikte - aantal)	• 0,10 m ² - 1,00 cm - 1 stuk
Totaal volume	0,001 m ³
Eenvoudig bereikbaar	Ja
Bevestigingswijze	• Geklemd • Verlijmd, ingegoten, versmeerd

- Zorg voor een veilig beheer en verwijder dit asbestmateriaal wanneer het bij werken eenvoudig bereikbaar wordt. Controleer de toestand jaarlijks op wijzigingen.

- Eenvoudige handelingen: mag via doe-het-zelf of door werknemer(s) met opleidingsattest eenvoudige handelingen
De luikjes kunnen voorzichtig losgebeiteld worden, extra bevochtigen om stof te voorkomen + dragen van de nodige beschermingsmiddelen (mondmasker ffp3, handschoenen, tyvec) af te voeren naar het containerpark als hechtgebonden asbestafval.

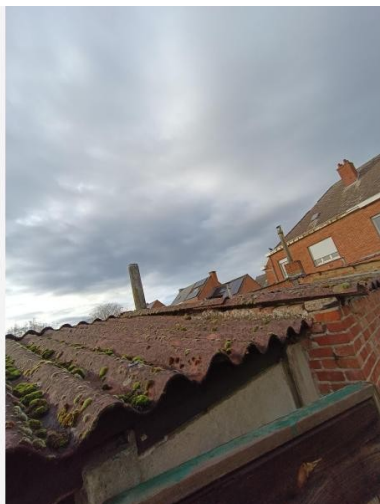
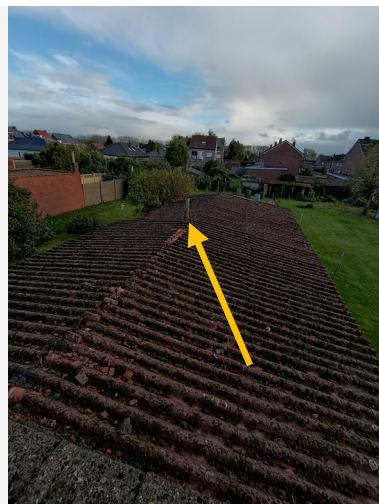
Het asbestmateriaal valt onder de mijlpaal van 2034.

Eindbeoordeling materiaalrisico	Verhoogd materiaalrisico en/of verhoogde kans op vezelvrijgave
---------------------------------	--

Gebondenheid	Categorie 1: hechtgebonden in oorsprong
Asbestsoort (vezeltype)	Crocidoliet aanwezig
Asbestconcentratie	Laag (< 50%)
Afschermingsgraad van het gehele materiaal	Geheel of deels vrij aan de buitenlucht
Toestand van het materiaal	Matig beschadigd, matig verweerd

Beschrijving	schouwbus (golfplaten)
Omgeving	Buiten
Primaire drager	Schuin dak
Asbestmateriaal	Rookgaskanaal
Bindmiddel van asbestmateriaal	Cement
Gebondenheid op basis van bindmiddel	Hecht
Hoeveelheid (lengte - omtrek - dikte - aantal)	<ul style="list-style-type: none">• 2,00 m - 30,00 cm - 2,00 cm - 1 stuk
Totaal volume	0,012 m ³
Eenvoudig bereikbaar	Ja
Bevestigingswijze	<ul style="list-style-type: none">• Verlijmd, ingegoten, versmeerd
Identificatiemethode	Vaststelling zonder monsternamen

- Zorg voor een veilig beheer en verwijder dit asbestmateriaal wanneer het bij werken eenvoudig bereikbaar wordt. Controleer de toestand jaarlijks op wijzigingen.

- Eenvoudige handelingen: mag via doe-het-zelf of door werknemer(s) met opleidingsattest eenvoudige handelingen
De buis kan voorzichtig losgebeiteld worden, extra bevochtigen om stof te voorkomen + dragen van de nodige beschermingsmiddelen (mondmasker ffp3, handschoenen, tyvec) Bij de gemeente/containerpark afsluitzakken halen om dubbel in te pakken en af te voeren naar het containerpark als hechtgebonden asbestafval.

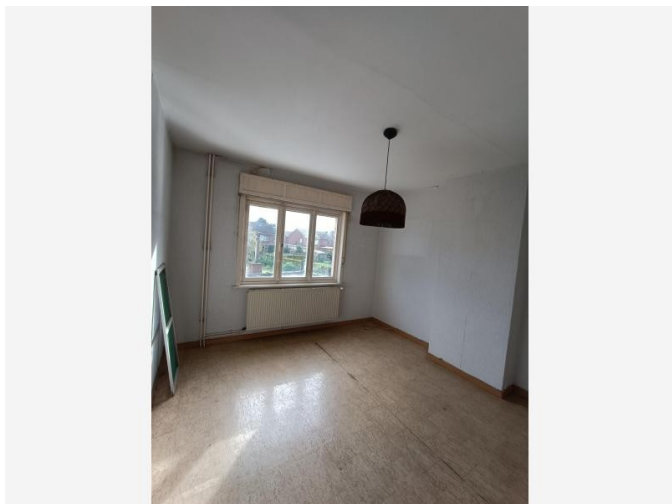
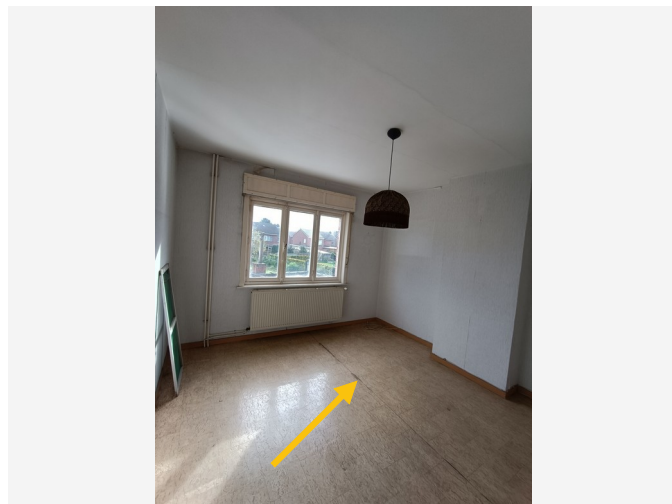
Het asbestmateriaal valt onder de mijlpaal van 2034.

Eindbeoordeling materiaalrisico	Verhoogd materiaalrisico en/of verhoogde kans op vezelvrijgave
---------------------------------	--

Gebondenheid	Categorie 2: niet-hechtgebonden met matrix
Asbestsoort (vezeltype)	Alleen chrysotiel
Asbestconcentratie	Hoog ($\geq 50\%$)
Afschermingsgraad van het gehele materiaal	Geheel of deels (ook) vrij aan de binnenlucht
Toestand van het materiaal	Licht beschadigd, licht verweerd. Intact materiaal type Pical – asbestboard of categorie III 'gebondenheid'

#	Type	Referentie	Resultaat
6.1	Puntmonster	07	Chrysotiel

Beschrijving	vloerzeil slaapkamer 2
Omgeving	Binnen
Primaire drager	Vloer
Asbestmateriaal	Prefab - afwerking - Vloerzeil
Bindmiddel van asbestmateriaal	Karton - papier - viltachtig
Gebondenheid op basis van bindmiddel	Niet-hechtgebonden
Hoeveelheid (oppervlakte - aantal)	• 10,00 m ² - 1 stuk

- Zorg voor een veilig beheer en verwijder dit asbestmateriaal wanneer het bij werken eenvoudig bereikbaar wordt. Controleer de toestand jaarlijks op wijzigingen.

- Hermetische zone (erkend asbestverwijderaar)
Hermetische zone (erkend asbestverwijderaar) De vinyl is gelijmd aan een onderliggende vloerlaag. Bij het lostrekken van de vinyl zal het asbestkarton scheuren. Karton is een losgebonden toepassing.

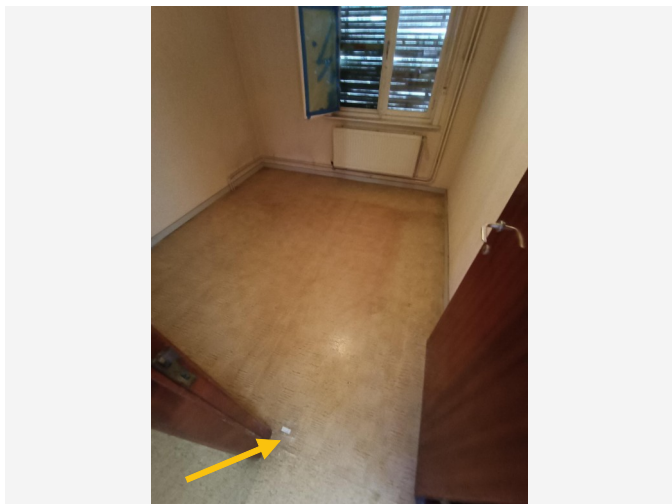
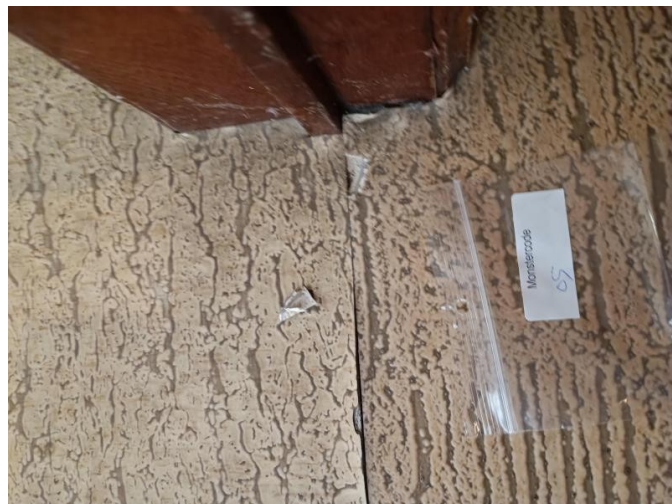
Het asbestmateriaal valt onder de mijlpaal van 2034.

Eindbeoordeling materiaalrisico	Verhoogd materiaalrisico en/of verhoogde kans op vezelvrijgave
---------------------------------	--

Gebondenheid	Categorie 2: niet-hechtgebonden met matrix
Asbestsoort (vezeltype)	Alleen chrysotiel
Asbestconcentratie	Hoog ($\geq 50\%$)
Afschermingsgraad van het gehele materiaal	Geheel of deels (ook) vrij aan de binnenlucht
Toestand van het materiaal	Licht beschadigd, licht verweerd. Intact materiaal type Pical – asbestboard of categorie III 'gebondenheid'

#	Type	Referentie	Resultaat
7.1	Puntmonster	05	Chrysotiel

Beschrijving	vloerzeil kamer 1
Omgeving	Binnen
Primaire drager	Vloer
Asbestmateriaal	Prefab - afwerking - Vloerzeil
Bindmiddel van asbestmateriaal	Karton - papier - viltachtig
Gebondenheid op basis van bindmiddel	Niet-hechtgebonden
Hoeveelheid (oppervlakte - aantal)	<ul style="list-style-type: none"> 10,00 m² - 1 stuk

- Zorg voor een veilig beheer en verwijder dit asbestmateriaal wanneer het bij werken eenvoudig bereikbaar wordt. Controleer de toestand jaarlijks op wijzigingen.

- Hermetische zone (erkend asbestverwijderaar)
Hermetische zone (erkend asbestverwijderaar) De vinyl is gelijmd aan een onderliggende vloerlaag. Bij het lostrekken van de vinyl zal het asbestkarton scheuren. Karton is een losgebonden toepassing.

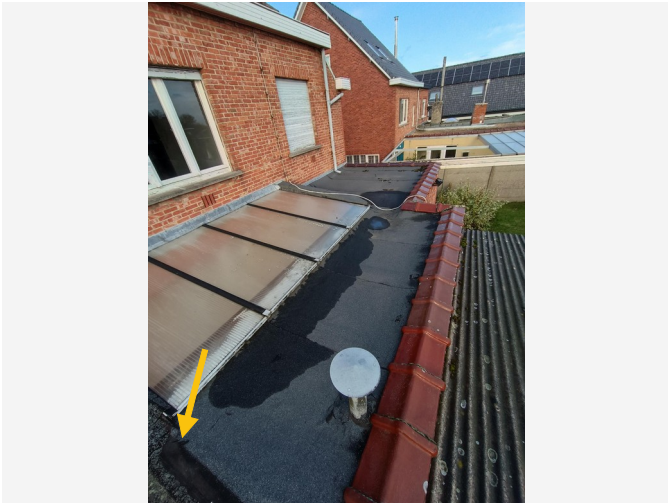
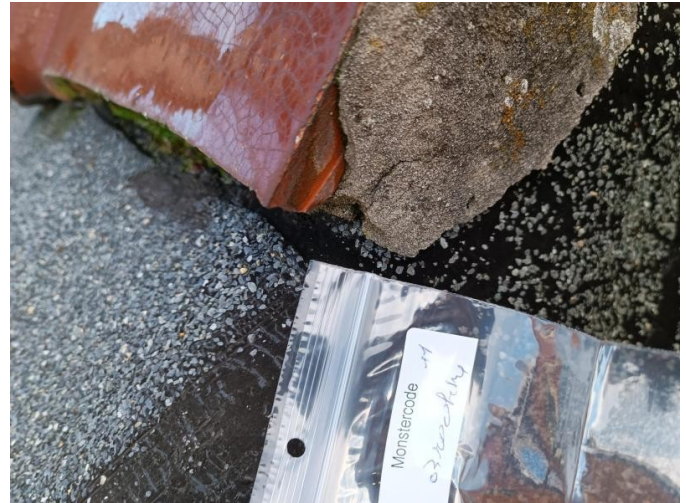
Fiche 8: roofing

Geen asbest

#	Type	Referentie	Resultaat
8.1	Puntmonster	03	Geen asbest

Beschrijving	roofing
Omgeving	Buiten
Primaire drager	Plat dak
Bindmiddel van materiaal	Bitumen (roofing, teer, asfalt)

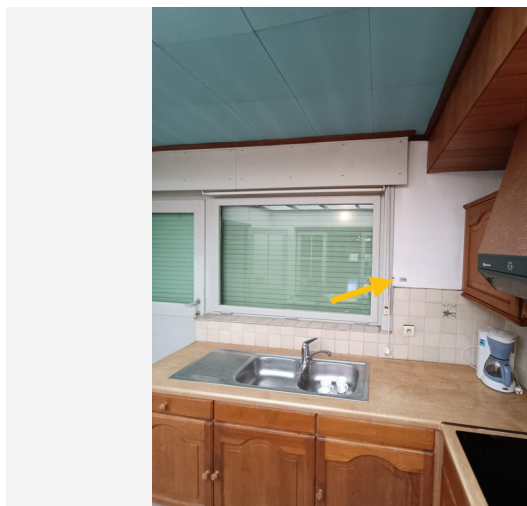
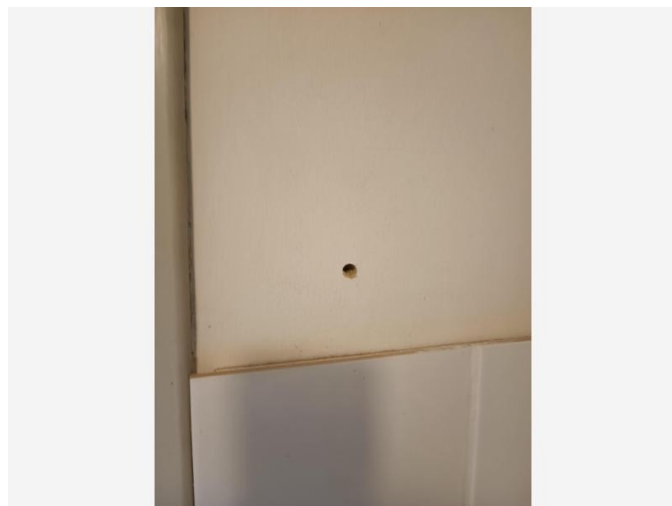
Geen asbest

#	Type	Referentie	Resultaat
9.1	Mengmonster	01	Geen asbest

Beschrijving	muurpleister
Omgeving	Binnen
Primaire drager	Binnenwand
Bindmiddel van materiaal	Gips - kalk

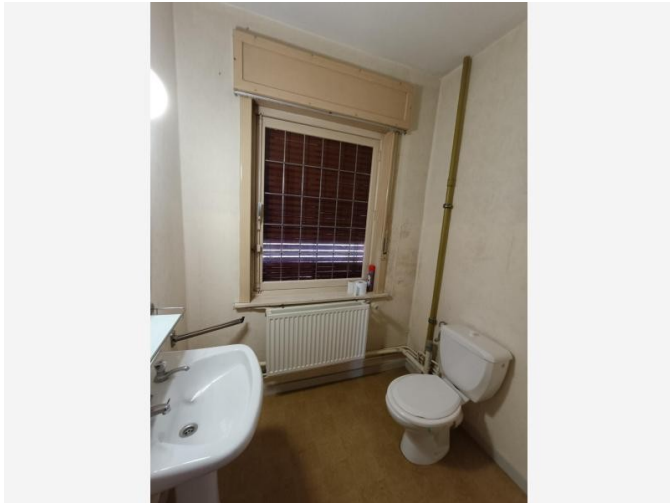
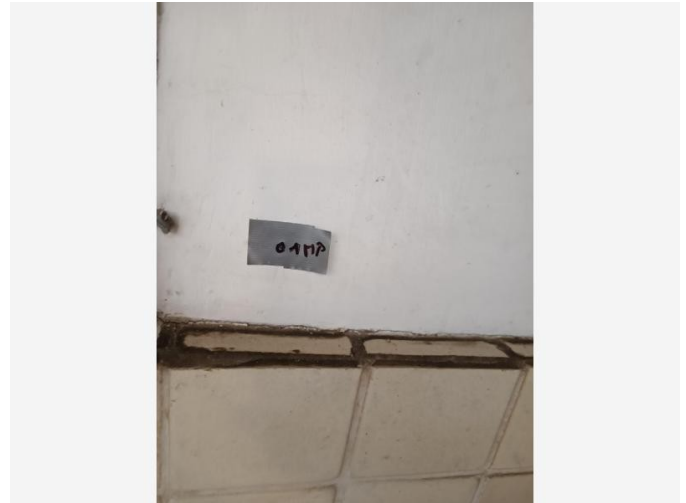
Geen asbest

#	Type	Referentie	Resultaat
10.1	Mengmonster	02	Geen asbest

Beschrijving	plafond pleister
Omgeving	Binnen
Primaire drager	Plafond
