Asbestinventarisatetest

Dadizelestraat 55, 8930 Menen

Attestnummer : 20231110-000076.001

Uitgegeven op : 10.11.2023

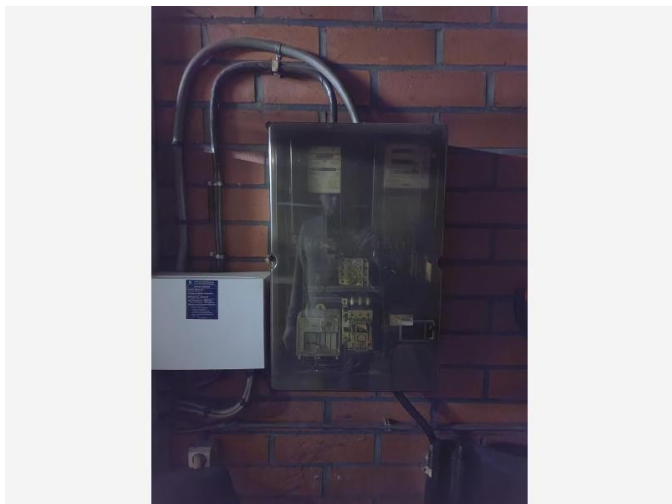
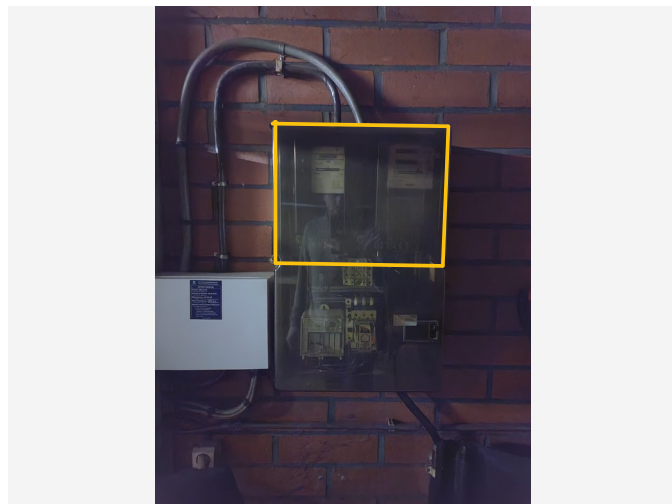
Eindbeoordeling materiaalrisico	Zeer laag materiaalrisico en/of zeer lage kans op vezelvrijgave
---------------------------------	---

Gebondenheid	Categorie 1: hechtgebonden in oorsprong
Asbestsoort (vezeltype)	Alleen chrysotiel
Asbestconcentratie	Laag (< 50%)
Afschermingsgraad van het gehele materiaal	Stootvaste afscherming of omkasting
Toestand van het materiaal	Onbeschadigd, niet verweerd

Beschrijving	BAKELIET
Omgeving	Binnen
Primaire drager	Binnenwand
Asbestmateriaal	Plaat, paneel, tablet - Type Bakeliet
Bindmiddel van asbestmateriaal	Lijm
Gebondenheid op basis van bindmiddel	Hecht
Hoeveelheid (gewicht - aantal)	<ul style="list-style-type: none">• 10,00 kg - 1 stuk
Totaal gewicht	10,00 kg
Eenvoudig bereikbaar	Ja
Bevestigingswijze	<ul style="list-style-type: none">• Geschroefd
Identificatiemethode	Vaststelling zonder monsternamen

- Zorg voor een veilig beheer. Vermijd het beschadigen van het asbestmateriaal. Controleer de toestand jaarlijks op wijzigingen.

- Eenvoudige handelingen: mag via doe-het-zelf of door werknemer(s) met opleidingsattest eenvoudige handelingen
GEBRUIK PBM
BREEK DE TOEPASSING NIET

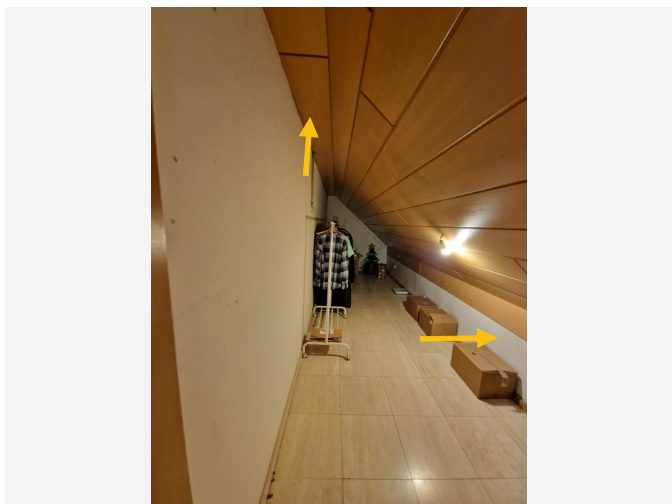
Situeringfoto

Reden: Er is geen volledige risicobeoordeling mogelijk

Uitleg van de asbestdeskundige: PLAFOND EN MUREN OP VERDIEP 1 ZIJN VOLLEDIG AFGEWERKT IN HOUT, NIET MOGELIJK OM DE ZOLDER EN DE KRUIPRUIMTE AAN DE ZIJKANTEN VAN DE WONING TE INSPECTEREN.

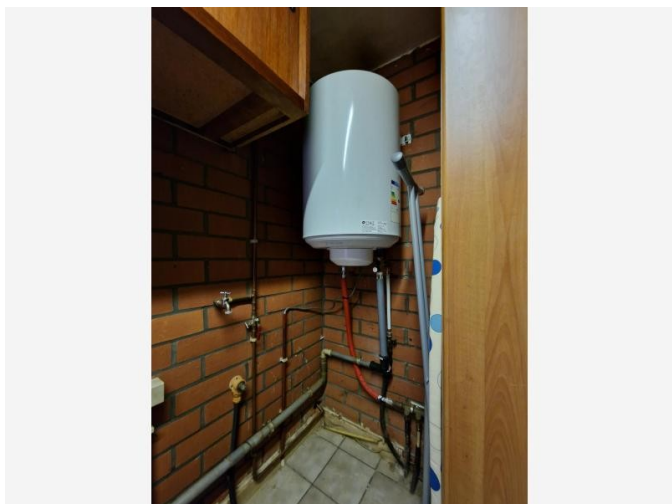
NIEUWE CV KETEL 2023

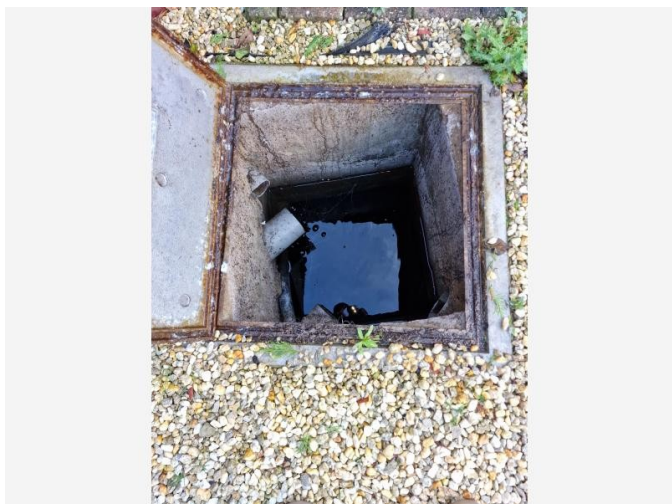
DE ZICHTBARE BUIZEN IN DE REGENPUT ZIJN PVC BUIZEN.

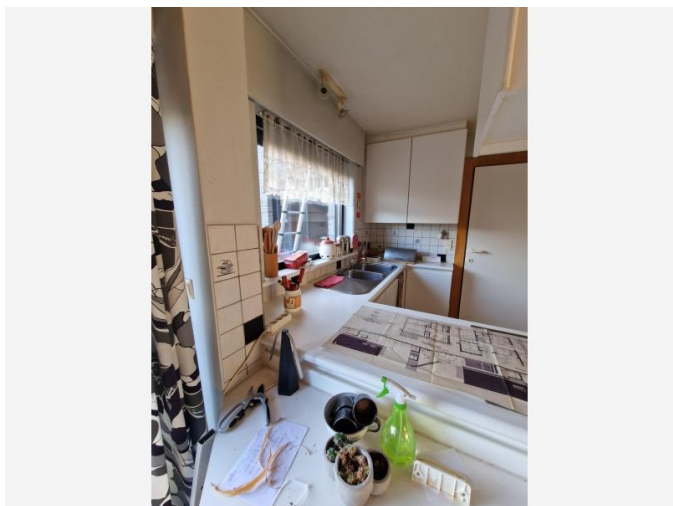
DE TEGELLIJM IS NIET GETEST, BIJ RENOVATIE OVERGAAN TOT EEN DESTRUCTIEF ONDERZOEK.

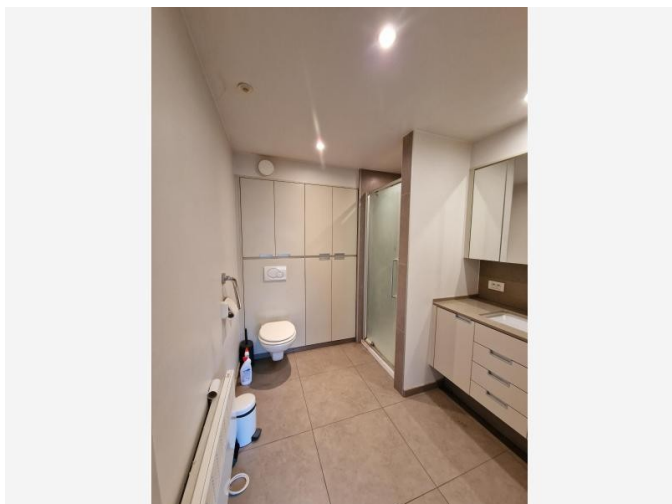
DE PLAFOND IN DE BADKAMER IS AFGEWERKT IN GYPROC, NIET MOGELIJK OM DE ONDERLIGGENDE TOEPASSINGEN TE INSPECTEREN.

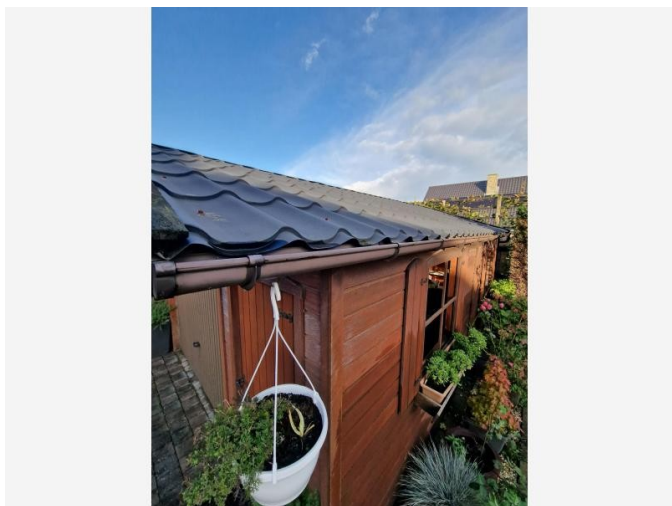
HET DAK VAN HET TUINHUIS IS UITGEVOERD IN PROFIELPLATEN.

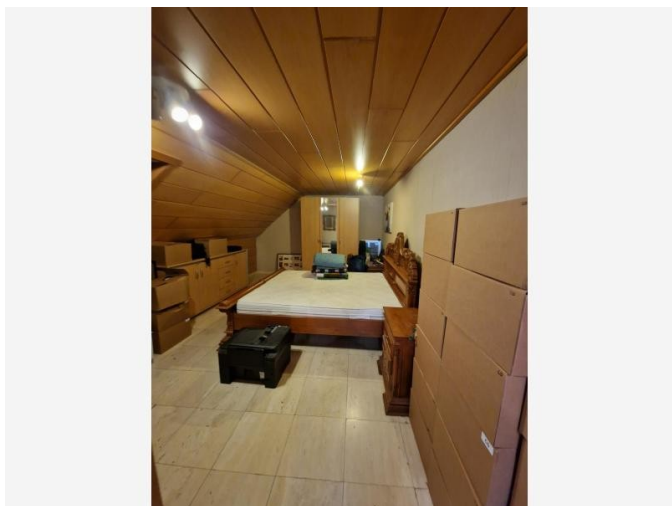
PLAFOND OP VERDIEP 1 IS AFGEWERKT IN HOUT, NIET MOGELIJK OM DE ONDERLIGGENDE TOEPASSINGEN TE INSPECTEREN.

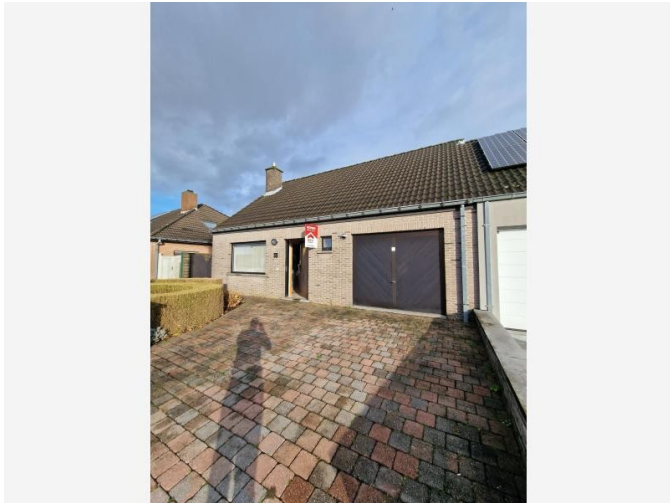
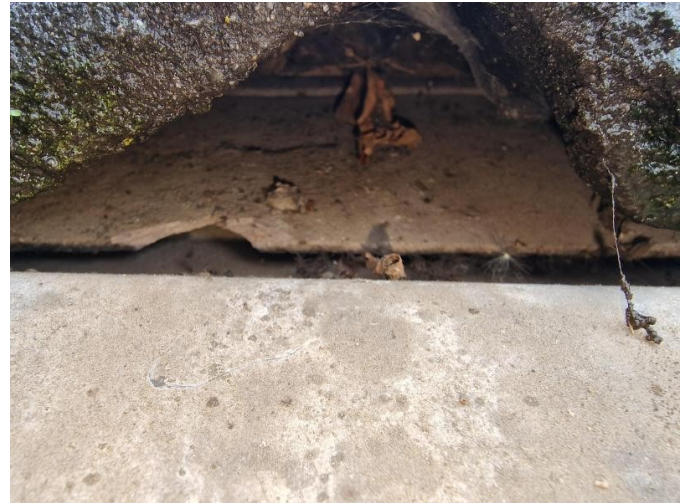
Geen asbest

#	Type	Referentie	Resultaat
9.1	Puntmonster	MM03	Geen asbest

Beschrijving	MM03 ONDERDAK WONING
Omgeving	Buiten
Primaire drager	Schuin dak
Bindmiddel van materiaal	Cement

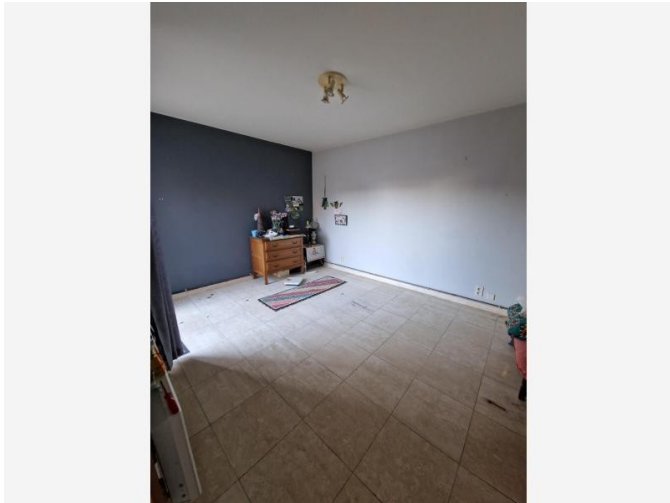
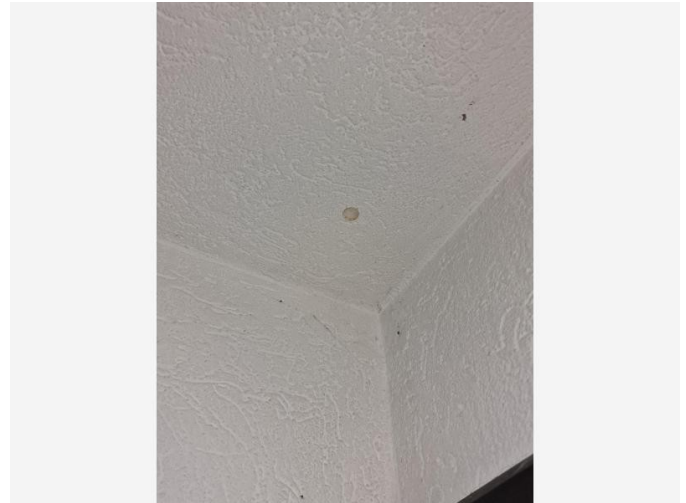
Geen asbest

#	Type	Referentie	Resultaat
10.1	Mengmonster	MM02	Geen asbest

Beschrijving	MM02 GIPS PLAFOND
Omgeving	Binnen
Primaire drager	Plafond
Bindmiddel van materiaal	Gips - kalk

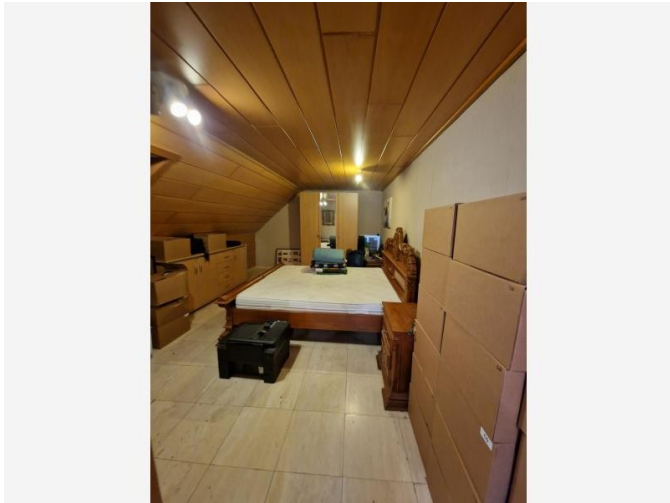
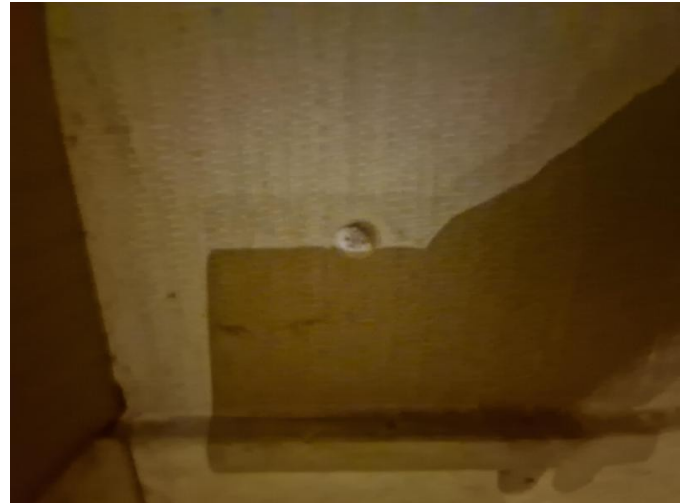
Geen asbest

#	Type	Referentie	Resultaat
11.1	Mengmonster	MM01	Geen asbest

Beschrijving	MM01 GIPS MUREN
Omgeving	Binnen
Primaire drager	Binnenwand
