# Asbestinventarisatetest

Steenweg op Zaventem 52, 1950 Kraainem

Attestnummer : 20221220-000342.000

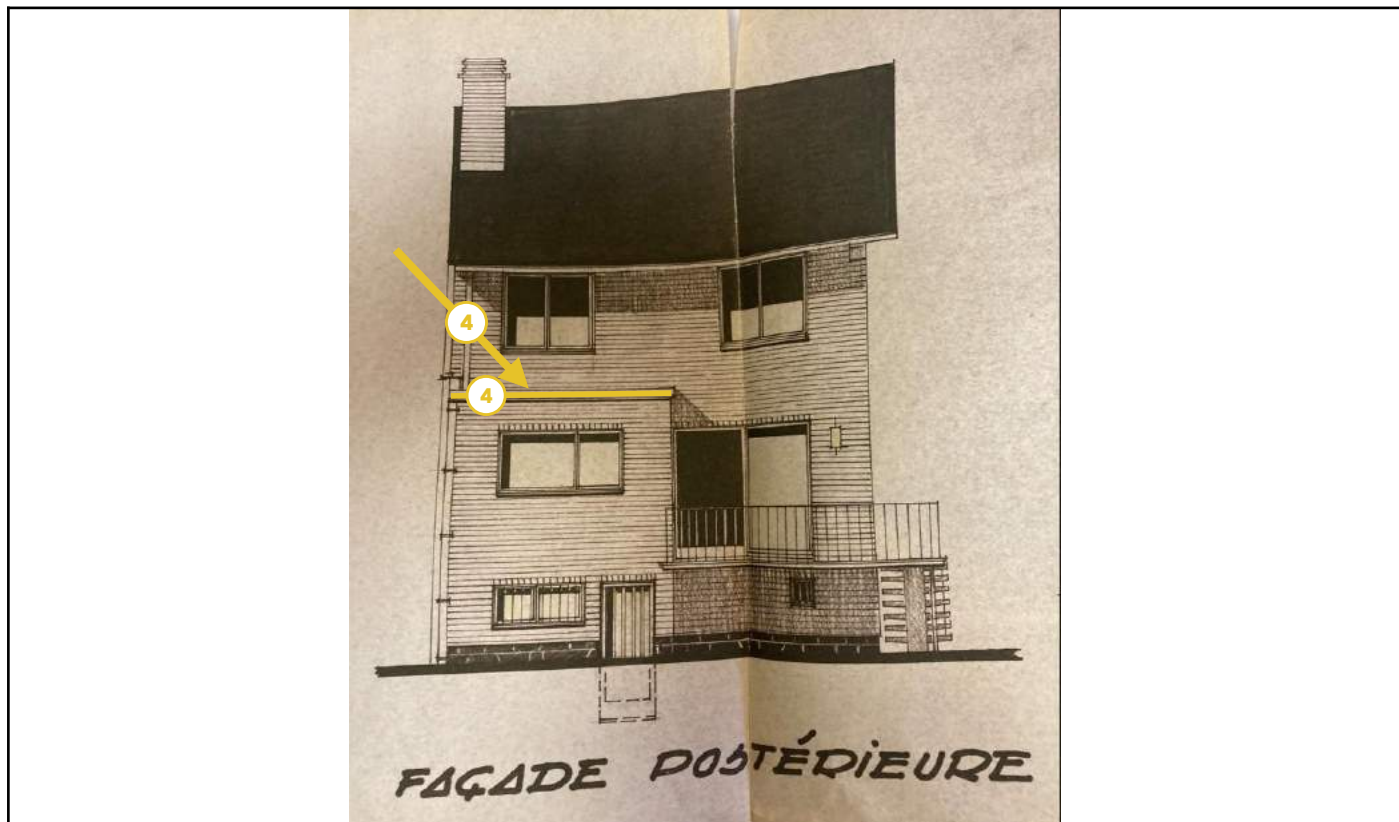
## Plan 1.3: Achtergevel plan

| Beschrijving | Type | Actie |
|---|---|---|
| 4. Roofing - plat dak | Asbestmateriaal | Zorgvuldig beheren |

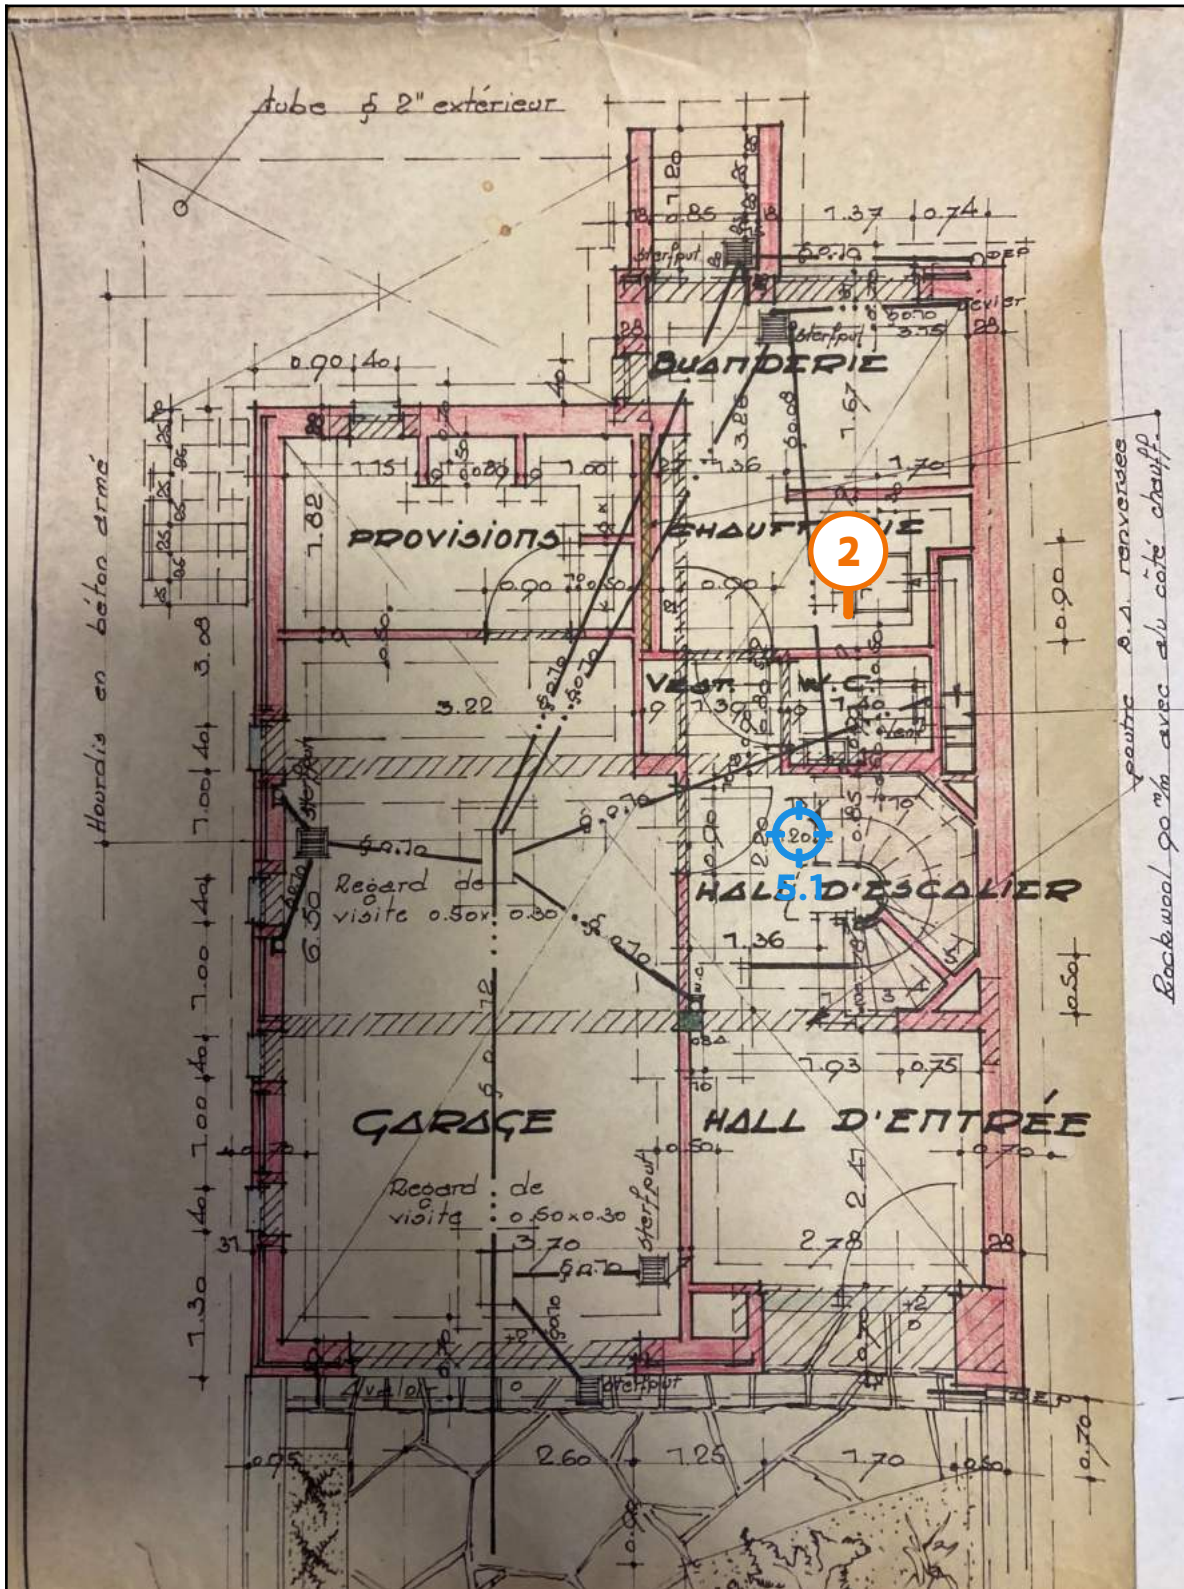
# Plan 1.4: Gelijkvloers

| 2. Pakking | Asbestmateriaal | <a href="#">Verwijderen</a> |
| 5. Pleister - plafond | Geen asbest | - |

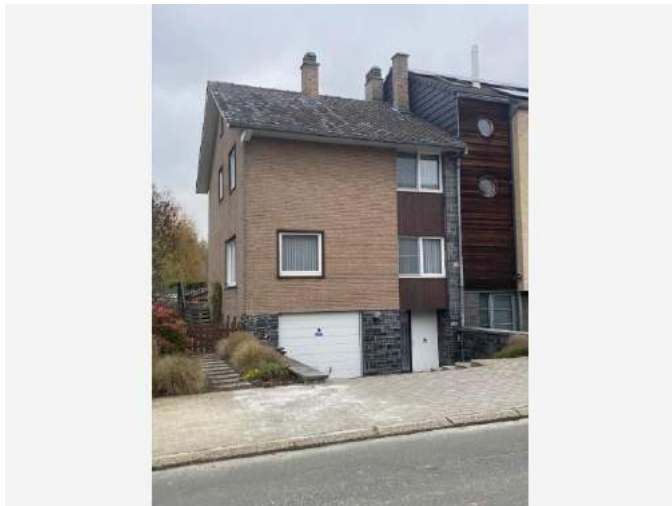
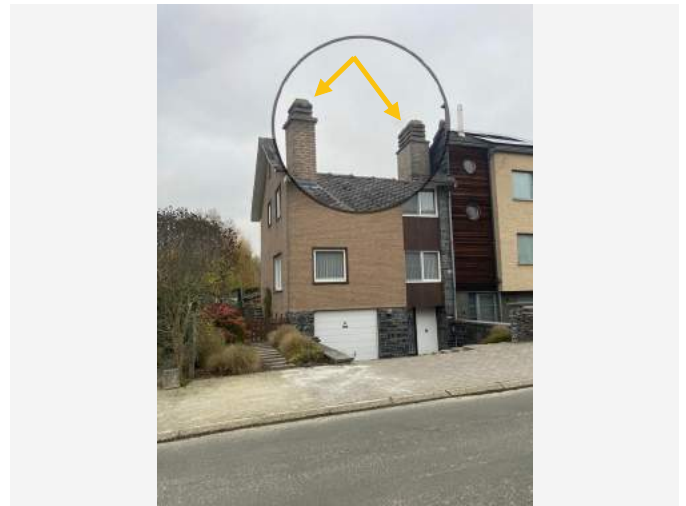
| Eindbeoordeling materiaalrisico | Laag materiaalrisico en/of verlaagde kans op vezelvrijgave |

| Asbestsoort (vezeltype) | Crocidoliet aanwezig |
| Toestand van het materiaal | Onbeschadigd, niet verweerd |

| Beschrijving | Schouwkap / Anti-windval rookgaskanaal |

| <b>Opmerking</b> | Asbestverdacht. Deze toepassing werd niet bemonsterd. |

Het asbestmateriaal valt onder de mijlpaal van 2034.

Verwijderen

- Zorg voor een veilig beheer en verwijder dit asbestmateriaal wanneer het bij werken eenvoudig bereikbaar wordt. Controleer de toestand jaarlijks op wijzigingen.

- Eenvoudige handelingen: mag via doe-het-zelf of door werknemer(s) met opleidingsattest eenvoudige handelingen  
Cfr. VLAREM wetgeving en CODEX Welzijn op het Werk. Vermijd het beschadigen van deze asbesttoepassing - niet breken noch stukgooien.

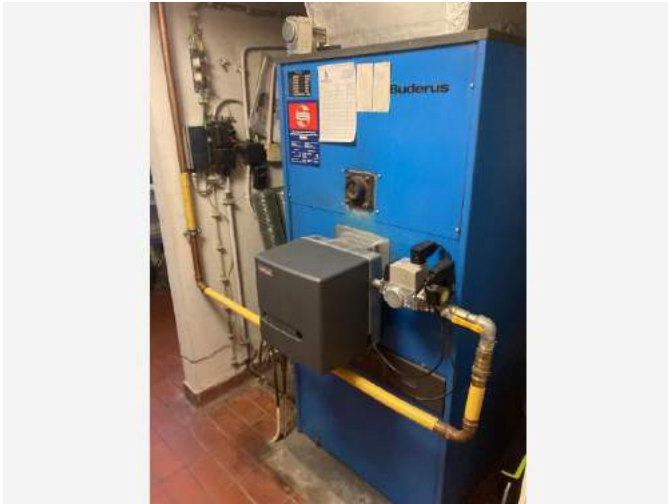
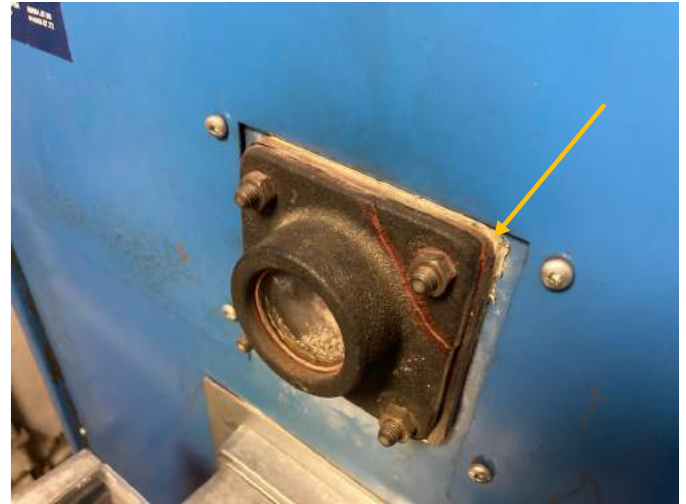
| Eindbeoordeling materiaalrisico | Zeer laag materiaalrisico en/of zeer lage kans op vezelvrijgave |

| Asbestsoort (vezeltype) | Alleen chrysotiel |
| Asbestconcentratie | Hoog ( $\geq 50\%$ ) |

| Beschrijving | Pakking |

| <b>Opmerking</b> | Buderus type BWA4430 Jaar 1984 is asbestverdacht voor asbesthoudende onderdelen/pakkingen. |

Het asbestmateriaal valt onder de mijlpaal van 2034.

Verwijderen

- Zorg voor een veilig beheer. Vermijd het beschadigen van het asbestmateriaal. Controleer de toestand jaarlijks op wijzigingen.

- Eenvoudige handelingen: mag via doe-het-zelf of door werknemer(s) met opleidingsattest eenvoudige handelingen  
Cfr. VLAREM wetgeving en Codex Welzijn op het Werk

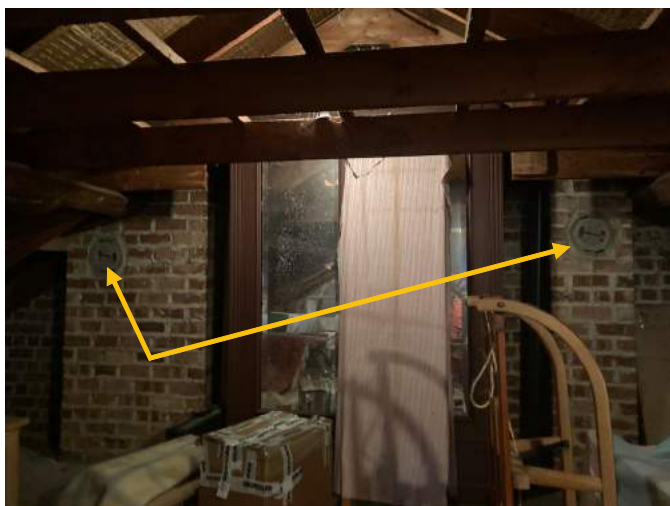
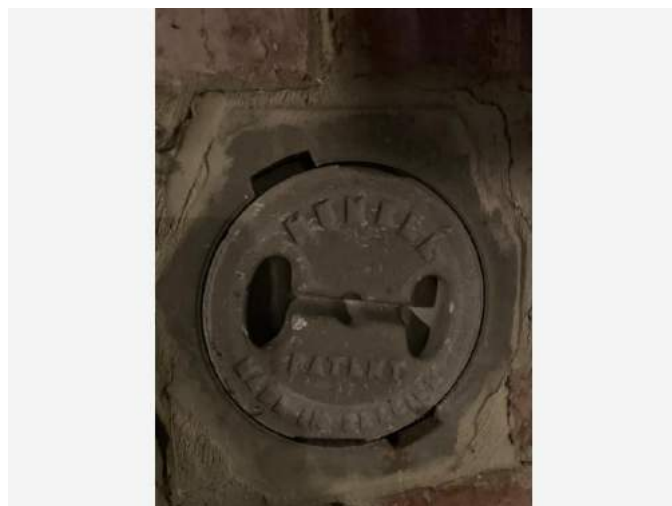
| Eindbeoordeling materiaalrisico | Laag materiaalrisico en/of verlaagde kans op vezelvrijgave |

| Asbestsoort (vezeltype) | Crocidoliet aanwezig |

| Beschrijving | Roetschuif |
| Eenvoudig bereikbaar | Nee<br><ul style="list-style-type: none"><li>• Verwijdering tast de bouwkundige integriteit aan.</li></ul> |

Het asbestmateriaal valt onder de mijlpaal van 2040.

Zorgvuldig beheren

- Zorg voor een veilig beheer. Vermijd het beschadigen van het asbestmateriaal. Controleer de toestand jaarlijks op wijzigingen.

- Eenvoudige handelingen: mag via doe-het-zelf of door werknemer(s) met opleidingsattest eenvoudige handelingen  
Cfr. VLAREM wetgeving en CODEX Welzijn op het Werk. Vermijd het beschadigen van deze asbesttoepassing.

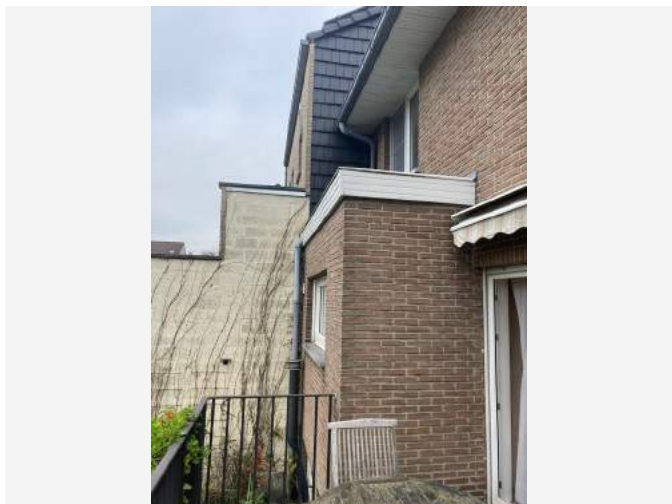
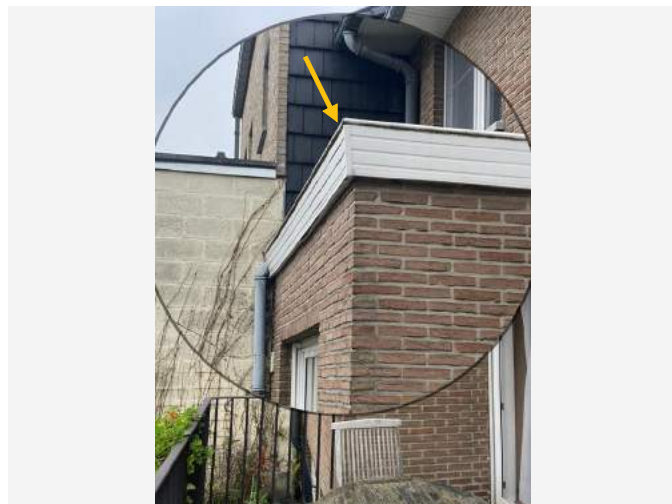
| Eindbeoordeling materiaalrisico | Laag materiaalrisico en/of verlaagde kans op vezelvrijgave |

| Asbestsoort (vezeltype) | Crocidoliet aanwezig |
| Toestand van het materiaal | Licht beschadigd, licht verweerd. Intact materiaal type Pical – asbestboard of categorie III 'gebondenheid' |

| Beschrijving | Roofing - plat dak |

| <b>Opmerking</b> | Roofing werd aangebracht vóór 2001 en is alsdusdanig asbestverdacht. Deze roofing werd niet bemonsterd gezien de functionaliteit hierna niet meer gegarandeerd kan worden. |

Het asbestmateriaal valt onder de mijlpaal van 2040.

Zorgvuldig beheren

- Zorg voor een veilig beheer en verwijder dit asbestmateriaal wanneer het bij werken eenvoudig bereikbaar wordt. Controleer de toestand jaarlijks op wijzigingen.

- Eenvoudige handelingen: mag via doe-het-zelf of door werknemer(s) met opleidingsattest eenvoudige handelingen  
Cfr. regelgeving VLAREM en Codex Welzijn op het werk

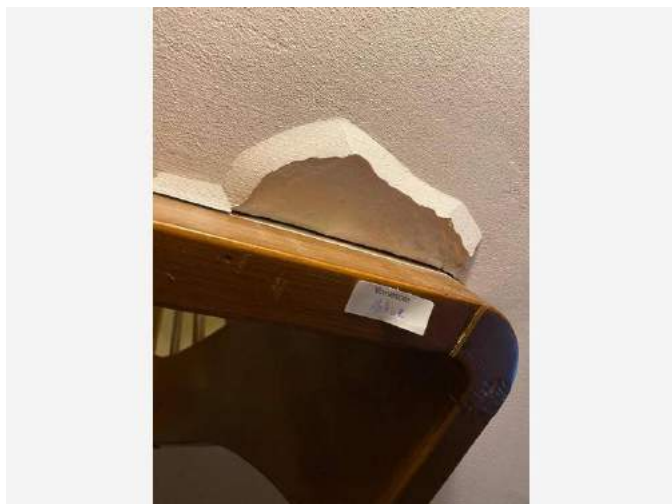
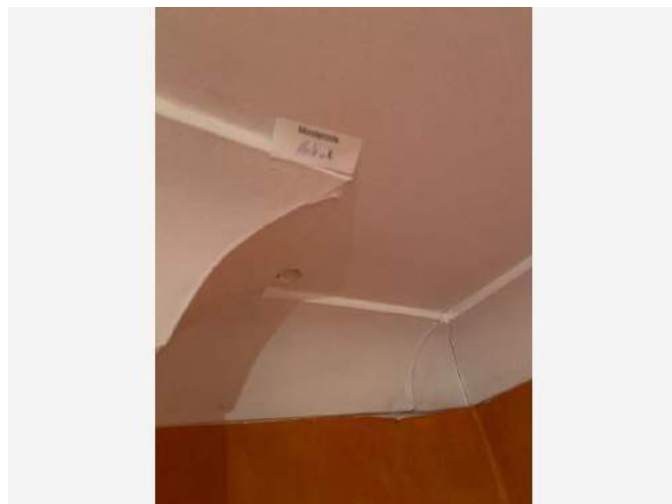
Geen asbest

| # | Type | Referentie | Resultaat |
|---|---|---|---|
| 5.1 | Mengmonster | AHST2 | Geen asbest |

| <b>Opmerking</b> | Pleisterwerk daterend voor 2001 en alsdusdanig asbestverdacht. De hoeveelheid is een schatting. Het pleister werd bemonsterd en blijkt uit analyse niet-asbesthoudend. |

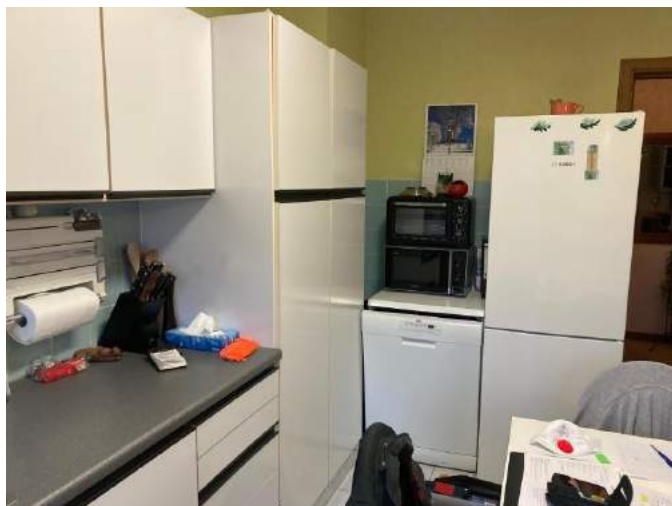
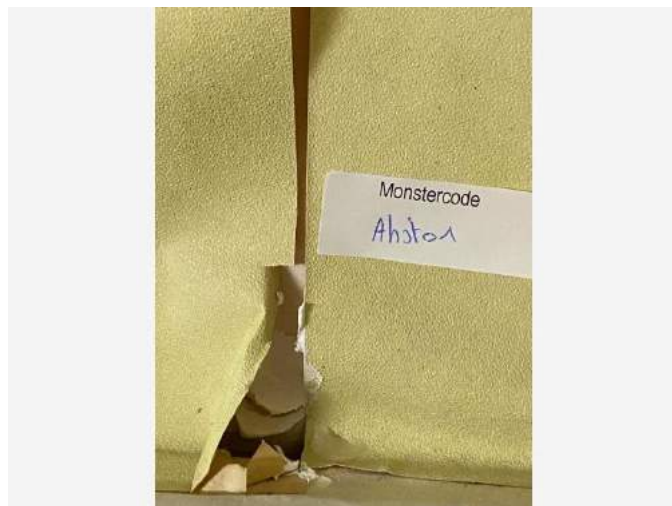
## Fiche 6: Pleister - wand

Geen asbest

| # | Type | Referentie | Resultaat |
|---|---|---|---|
| 6.1 | Mengmonster | AHST1 | Geen asbest |

| <b>Opmerking</b> | Pleisterwerk daterend vóór 2001 en alsdusdanig asbestverdacht. Hoeveelheid is een schatting. Het pleister werd bemonsterd en blijkt uit analyse niet-asbesthoudend. |
