Asbestinventarisatetest

Bruggestraat 326, 8930 Menen

Attestnummer : 20231114-000464.000

Uitgegeven op : 14.11.2023

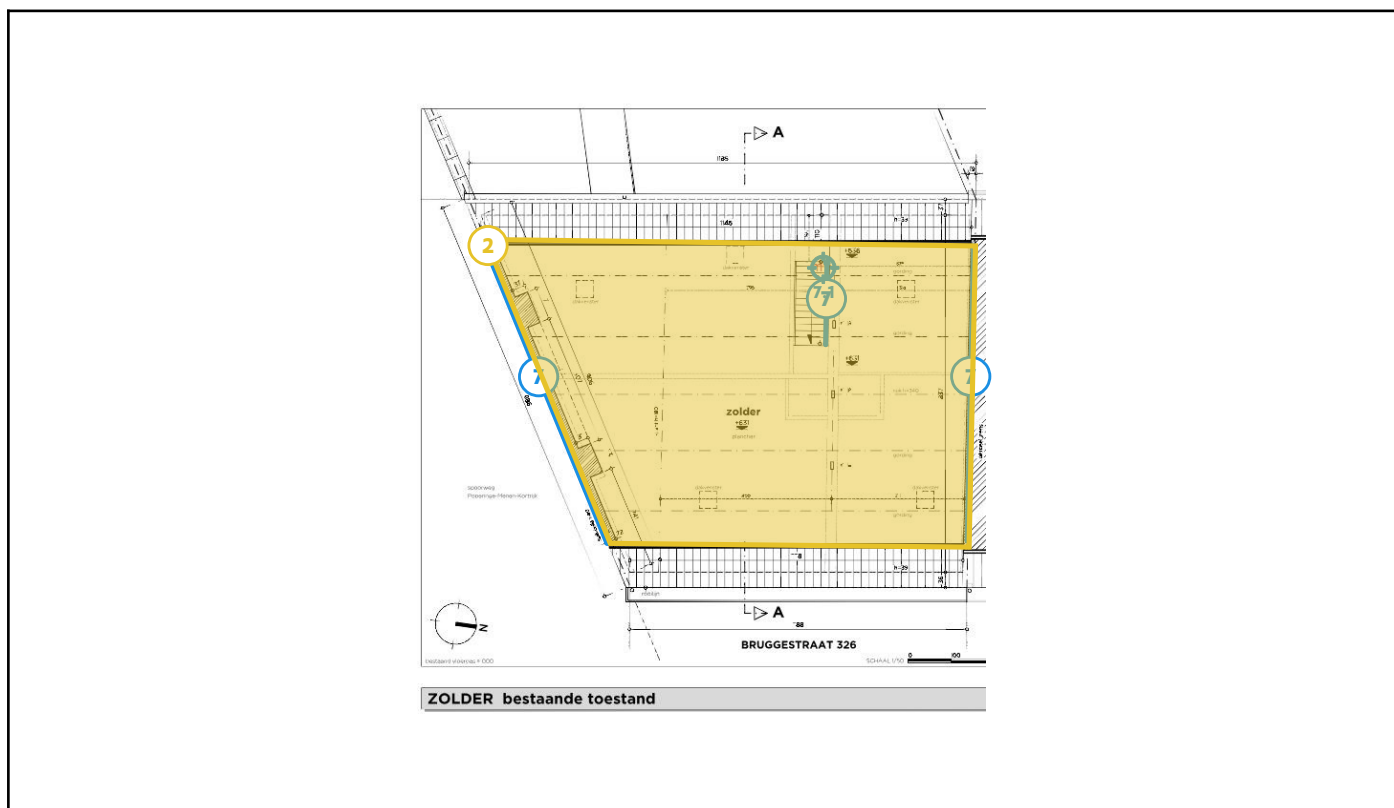
Plan 1.4: grondplan zolder

Beschrijving	Type	Actie
2. Onderdak menuiserieset woning	Asbestmateriaal	Zorgvuldig beheren
7. Pleisterwerk muren	Geen asbest	-
7.1 Code: M1	Mengmonster	-

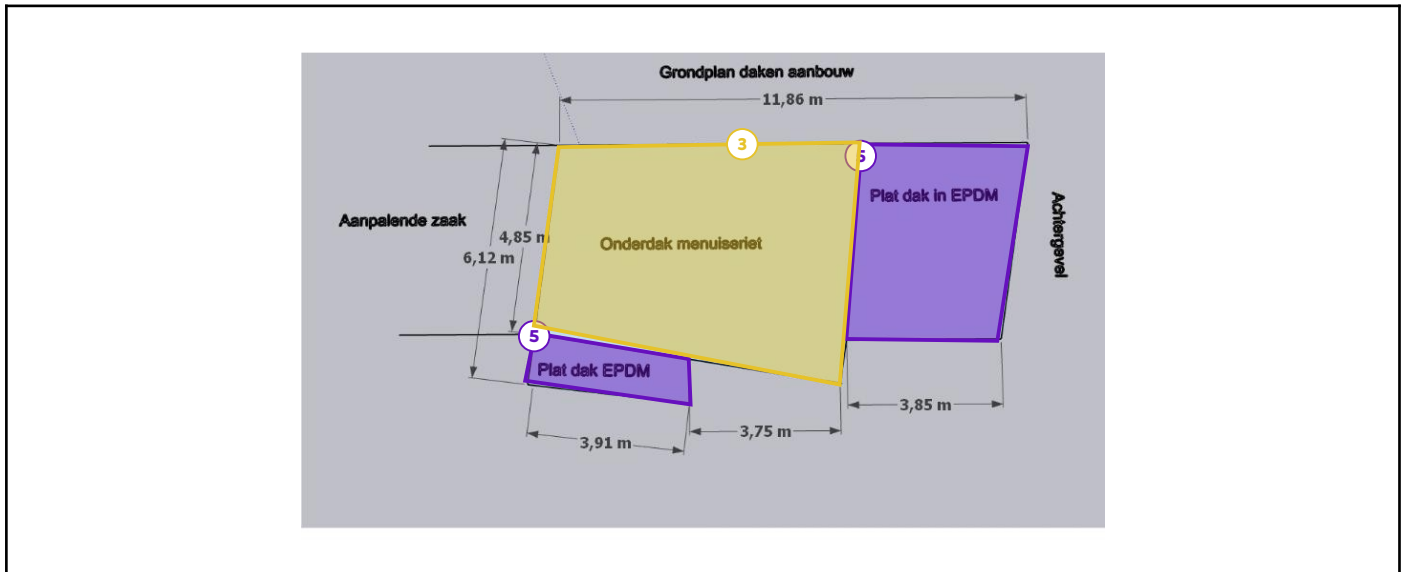
Plan 1.5: Grondplan daken aanbouw

Beschrijving	Type	Actie
3. Onderdak menuiserie aanbouw	Asbestmateriaal	Zorgvuldig beheren
5. Plat dak EPDM	Advies	-

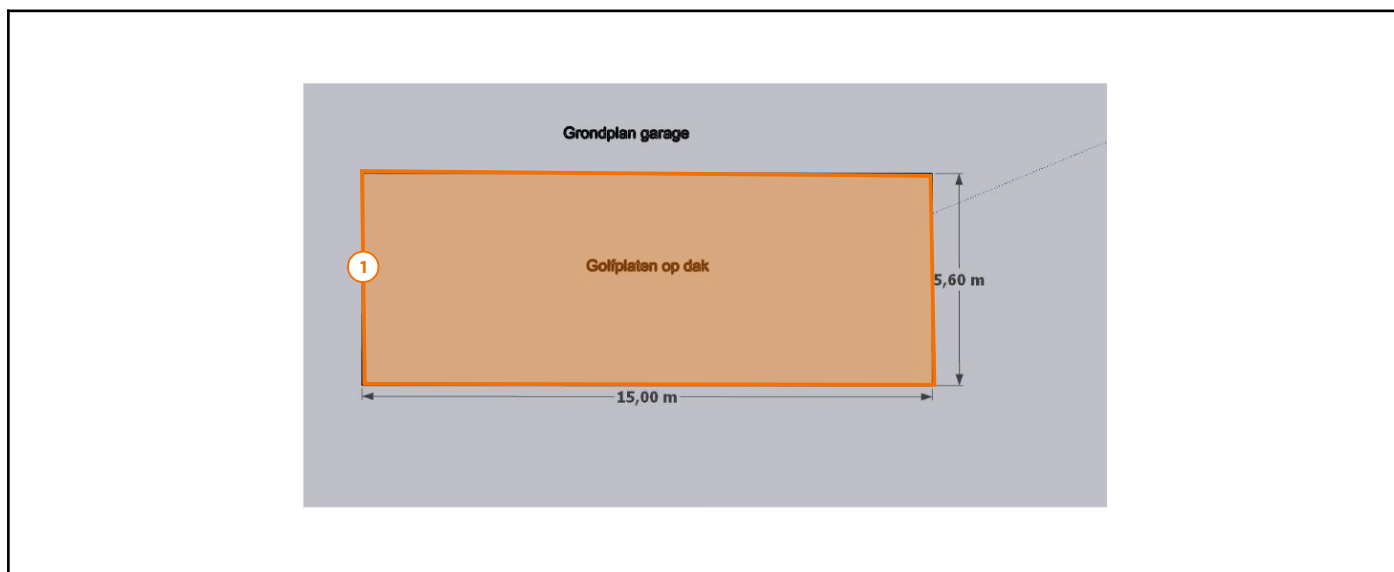
Plan 3.1: Grondplan garage

Beschrijving	Type	Actie
1. Golflaten op dak garage	Asbestmateriaal	Verwijderen

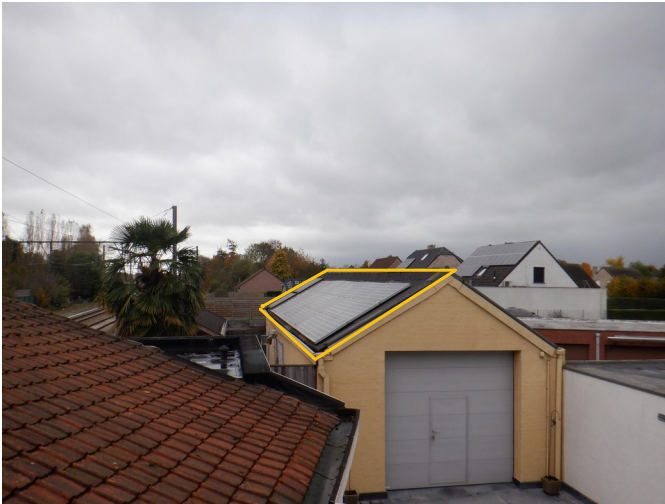
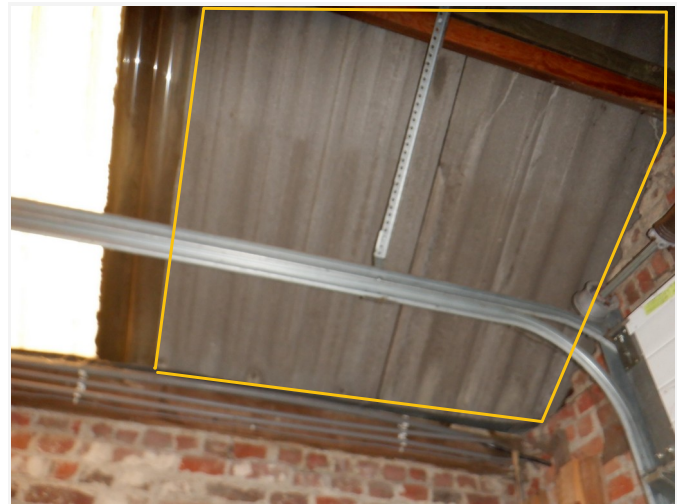
Het asbestmateriaal valt onder de mijlpaal van 2034.

Eindbeoordeling materiaalrisico	Verhoogd materiaalrisico en/of verhoogde kans op vezelvrijgave
---------------------------------	--

Beschrijving	Golfplaten op dak garage
Omgeving	Grenst aan binnen- en buitenlucht
Primaire drager	Schuin dak
Asbestmateriaal	Dak- en gevelbekleding - Golfplaat
Bindmiddel van asbestmateriaal	Cement
Gebondenheid op basis van bindmiddel	Hecht
Hoeveelheid (oppervlakte - aantal)	• 78,00 m ² - 1 stuk
Totale oppervlakte	78,00 m ²
Eenvoudig bereikbaar	Ja
Bevestigingswijze	• Geschroefd
Identificatiemethode	Vaststelling zonder monsternamen

Verwijderen

- Zorg voor een veilig beheer en verwijder dit asbestmateriaal wanneer het bij werken eenvoudig bereikbaar wordt. Controleer de toestand jaarlijks op wijzigingen.

- Eenvoudige handelingen: mag via doe-het-zelf of door werknemer(s) met opleidingsattest eenvoudige handelingen
Mits voorzorg.

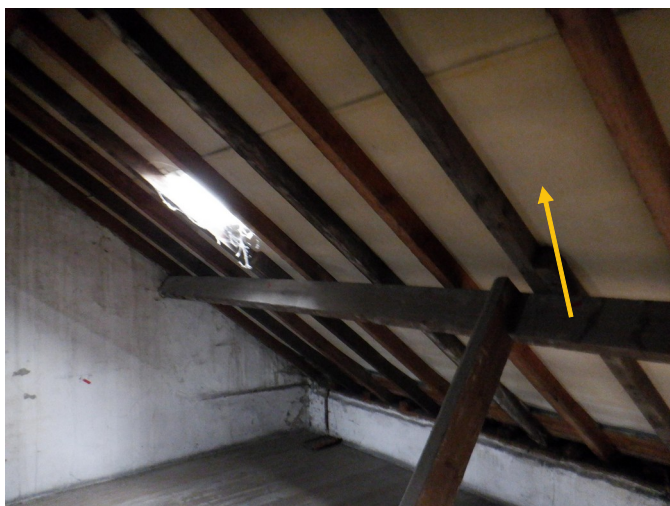
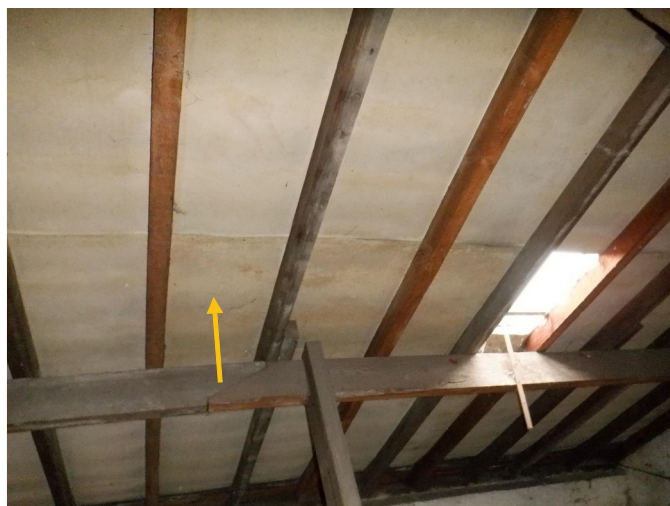
Het asbestmateriaal valt onder de mijlpaal van 2040.

Eindbeoordeling materiaalisico	Laag materiaalisico en/of verlaagde kans op vezelvrijgave
--------------------------------	---

Beschrijving	Onderdak menuiserie woning
Omgeving	Grenst aan binnen- en buitenlucht
Primaire drager	Schuin dak
Asbestmateriaal	Plaat, paneel, tablet - Type Menuiserie
Bindmiddel van asbestmateriaal	Cement
Gebondenheid op basis van bindmiddel	Hecht
Hoeveelheid (oppervlakte - dikte - aantal)	• 115,00 m ² - 0,29 cm - 1 stuk
Totaal volume	0,334 m ³
Eenvoudig bereikbaar	Ja
Bevestigingswijze	• Genageld, geniet
Identificatiemethode	Vaststelling zonder monsternamen

Zorgvuldig beheren

- Zorg voor een veilig beheer. Vermijd het beschadigen van het asbestmateriaal. Controleer de toestand jaarlijks op wijzigingen.

- Eenvoudige handelingen: mag via doe-het-zelf of door werknemer(s) met opleidingsattest eenvoudige handelingen
Menuiseriet platen in onderdak enkel te verwijderen via eenvoudige handeling door wegnemen dakpannen.
Via binnenzijde is hermetische zone nodig.

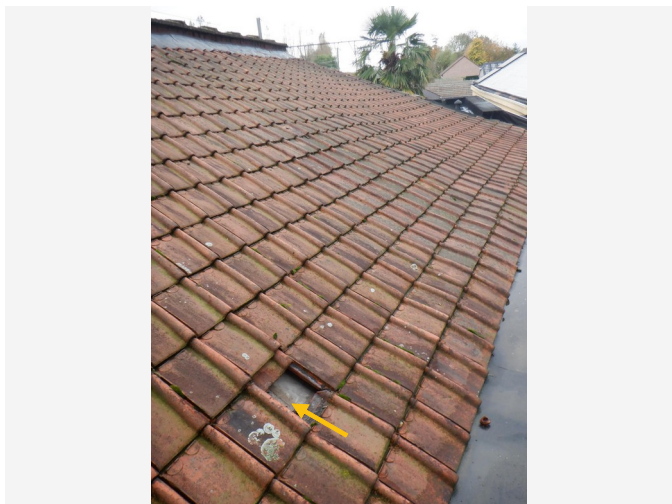
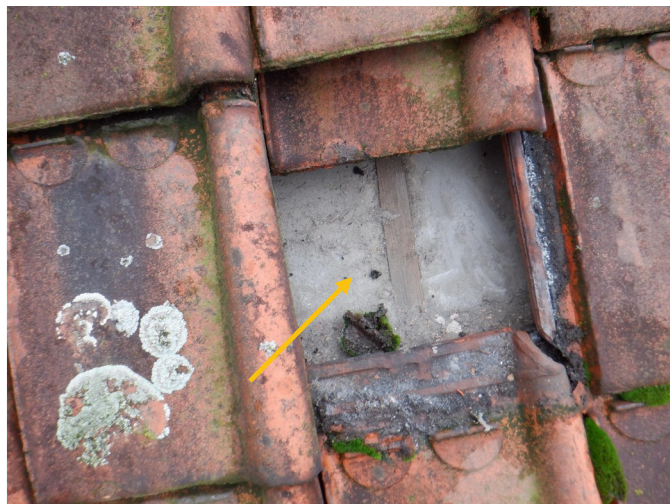
Het asbestmateriaal valt onder de mijlpaal van 2040.

Eindbeoordeling materiaalrisico	Laag materiaalrisico en/of verlaagde kans op vezelvrijgave
---------------------------------	--

Beschrijving	Onderdak menuiserie aanbouw
Omgeving	Buiten
Primaire drager	Schuin dak
Asbestmateriaal	Plaat, paneel, tablet - Type Menuiserie
Bindmiddel van asbestmateriaal	Cement
Gebondenheid op basis van bindmiddel	Hecht
Hoeveelheid (oppervlakte - dikte - aantal)	• 55,00 m ² - 0,30 cm - 1 stuk
Totaal volume	0,165 m ³
Eenvoudig bereikbaar	Ja
Bevestigingswijze	• Genageld, geniet
Identificatiemethode	Vaststelling zonder monsternamen

Zorgvuldig beheren

- Zorg voor een veilig beheer. Vermijd het beschadigen van het asbestmateriaal. Controleer de toestand jaarlijks op wijzigingen.

- Eenvoudige handelingen: mag via doe-het-zelf of door werknemer(s) met opleidingsattest eenvoudige handelingen
Menuiseriet platen in onderdak enkel te verwijderen via eenvoudige handeling door wegnemen dakpannen.
Via binnenzijde is hermetische zone nodig.

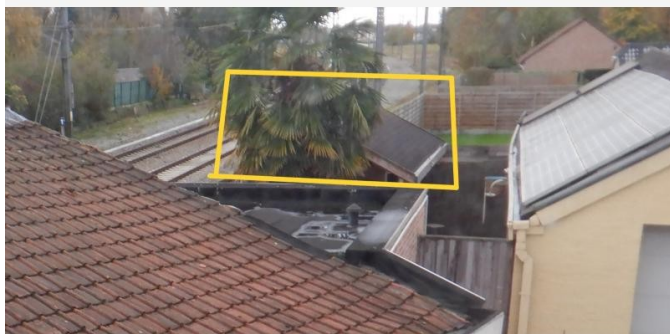
Situeringfoto

Uitgesloten van inspectie

Bouwjaar: 2017

Constructies gebouwd vanaf 2001 moeten niet onderzocht worden

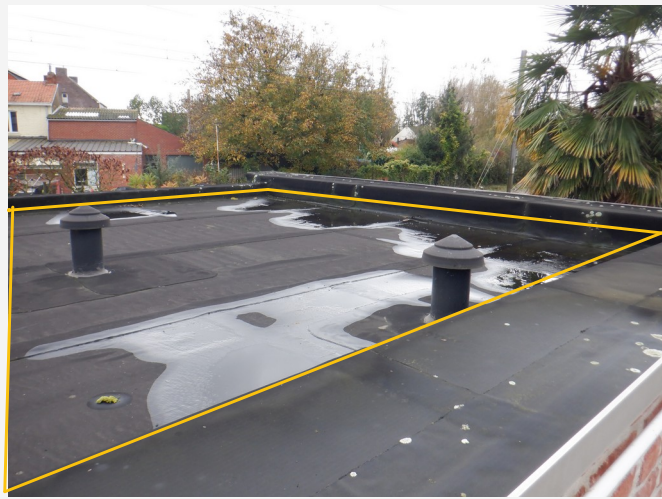
geen roofing aanwezig

Identificatiemethode	Vaststelling & expertise (niet-asbestverdacht)
Primaire drager	Plat dak
(Asbest)materiaal	Dak- en gevelbekleding - Roofing
Bindmiddel	Bitumen (roofing, teer, asfalt)
Gebondenheid bindmiddel	Hecht

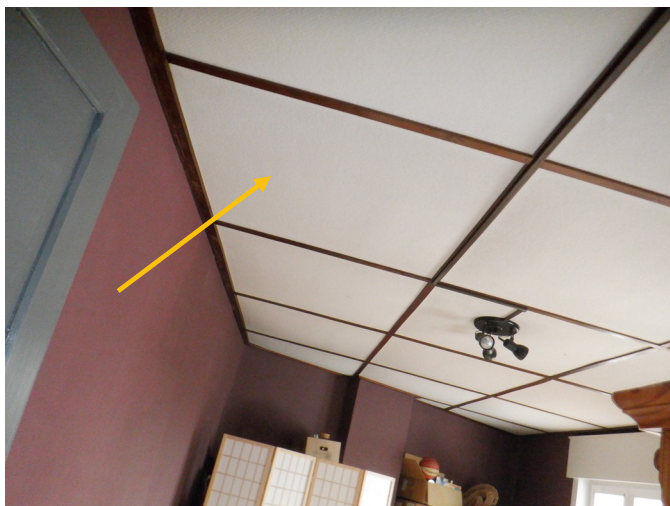
geen gepleisterde plafonds (glv: planchetten verdiep: houtvezelplaten)

Identificatiemethode	Vaststelling & expertise (niet-asbestverdacht)
Primaire drager	Plafond
(Asbest)materiaal	In-situ afwerkingslagen - Pleisterwerk (wand, plafond, ...)
Bindmiddel	Gips - kalk
Gebondenheid bindmiddel	Niet-hechtgebonden

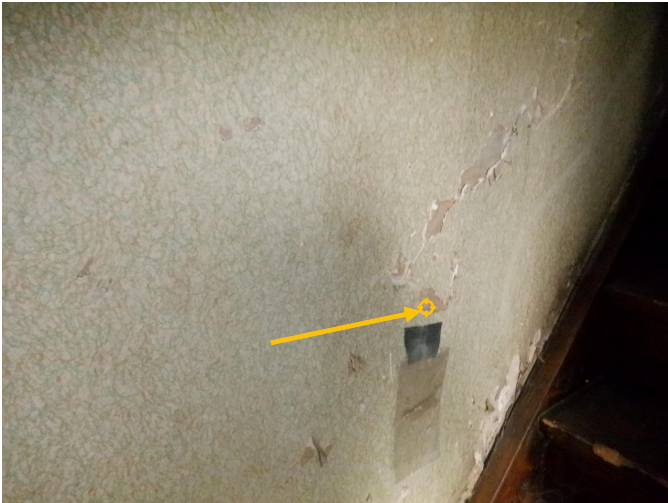
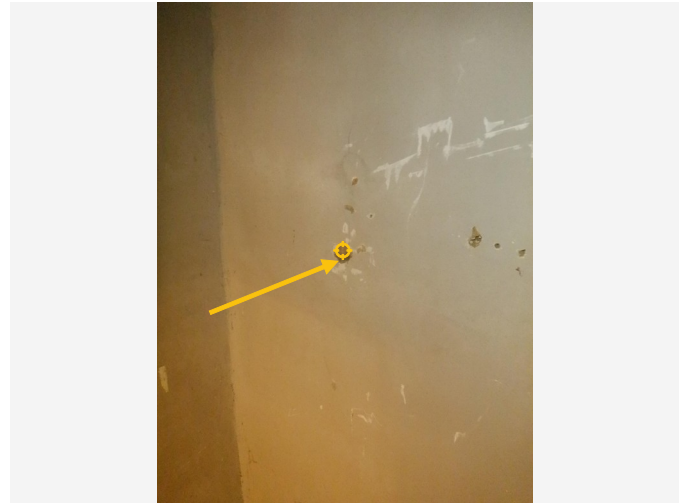
Fiche 7: Pleisterwerk muren

Geen asbest

#	Type	Referentie	Resultaat
7.1	Mengmonster	M1	Geen asbest

Beschrijving	Pleisterwerk muren
Omgeving	Binnen
Primaire drager	Binnenwand
