Asbestinventarisatetest

Van Dyckdreef 3, 3090 Overijse

Attestnummer : 20231103-000036.000

Uitgegeven op : 03.11.2023

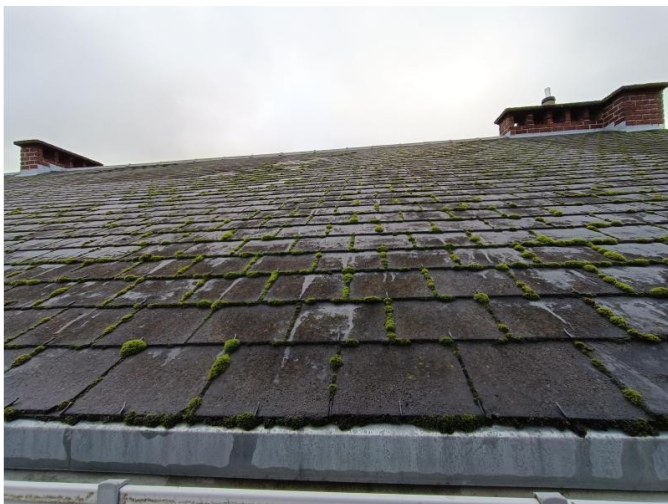
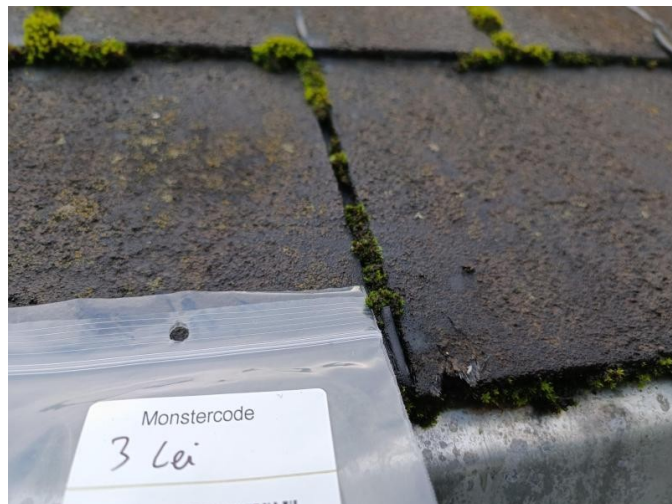
Het asbestmateriaal valt onder de mijlpaal van 2034.

Dringend verwijderen

Eindbeoordeling materiaalrisico	Hoog materiaalrisico en/of hoge kans op vezelvrijgave
---------------------------------	---

Gebondenheid	Categorie 1: hechtgebonden in oorsprong
Asbestsoort (vezeltype)	Crocidoliet aanwezig
Asbestconcentratie	Laag (< 50%)
Afschermingsgraad van het gehele materiaal	Geheel of deels (ook) vrij aan de binnenlucht
Toestand van het materiaal	Matig beschadigd, matig verweerd

#	Type	Referentie	Resultaat
1.1	Puntmonster	3	Chrysotiel, Crocidoliet

Beschrijving	Leien dak
Omgeving	Grenst aan binnen- en buitenlucht
Primaire drager	Schuin dak
Asbestmateriaal	Dak- en gevelbekleding - Lei, shingle
Bindmiddel van asbestmateriaal	Cement
Gebondenheid op basis van bindmiddel	Hecht

- Zorg voor een veilig beheer. Vermijd het beschadigen van het asbestmateriaal. Controleer de toestand jaarlijks op wijzigingen.
- Verwijder dit asbestmateriaal zo snel mogelijk. Volg de toestand goed op.

- Eenvoudige handelingen: enkel door erkend asbestverwijderaar
Eenvoudige handeling opgeleid personeel, alle werknemer(s) moeten wel beschikken over een opleidingsattest eenvoudige handelingen 8u

Ondervloer afdekken, de leien voorzichtig verwijderen, extra fixeren, niet breken, niet gooien, onmiddellijk verpakken of voorzichtig in container met asbestbag plaatsen. De constructiebalken zullen ook gereinigd worden met vochtige doeken en een stofzuiger met absoluutfilter.

Bij leien geen stortkokers gebruiken.

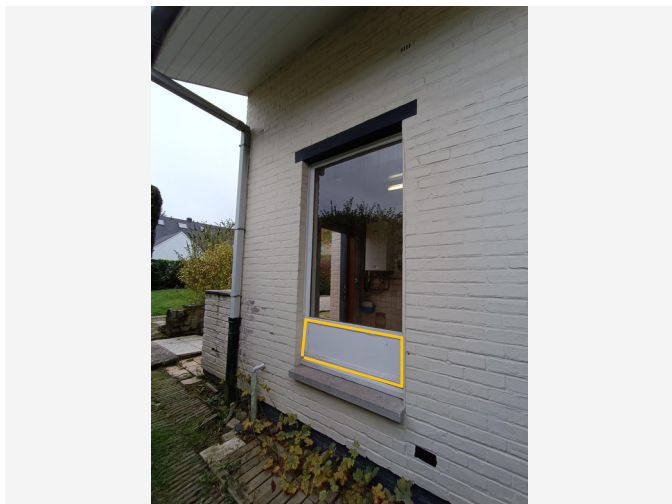
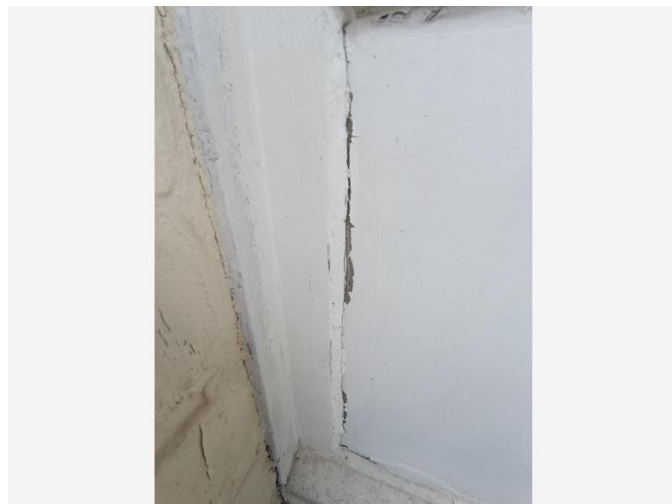
Het asbestmateriaal valt onder de mijlpaal van 2040.

Zorgvuldig beheren

Eindbeoordeling materiaalrisico	Laag materiaalrisico en/of verlaagde kans op vezelvrijgave
---------------------------------	--

Gebondenheid	Categorie 1: hechtgebonden in oorsprong
Asbestsoort (vezeltype)	Crocidoliet aanwezig
Asbestconcentratie	Laag (< 50%)
Afschermingsgraad van het gehele materiaal	Geheel of deels vrij aan de buitenlucht
Toestand van het materiaal	Onbeschadigd, niet verweerd

Beschrijving	Glasal paneel in raam
Omgeving	Buiten
Primaire drager	Wandopening verticaal (raam, deur, ...)
Asbestmateriaal	Plaat, paneel, tablet - Geëmailleerd, type Glasal
Bindmiddel van asbestmateriaal	Cement
Gebondenheid op basis van bindmiddel	Hecht
Hoeveelheid (oppervlakte - dikte - aantal)	• 0,50 m ² - 0,50 cm - 1 stuk
Totaal volume	0,003 m ³
Eenvoudig bereikbaar	Ja

- Zorg voor een veilig beheer. Vermijd het beschadigen van het asbestmateriaal. Controleer de toestand jaarlijks op wijzigingen.
- Voer bijkomende staalname(s) uit.

- Eenvoudige handelingen: mag via doe-het-zelf of door werknemer(s) met opleidingsattest eenvoudige handelingen
Bij vervangen van de ramen kunnen de panelen mee verwijderd worden door de plaatsers van nieuw raamwerk. Alle werknemer(s) moeten wel beschikken over een opleidingsattest eenvoudige handelingen 8u.
Raam/deur kader stofvrij maken dmv puntafzuiging met een stofzuiger met absoluutfilter.

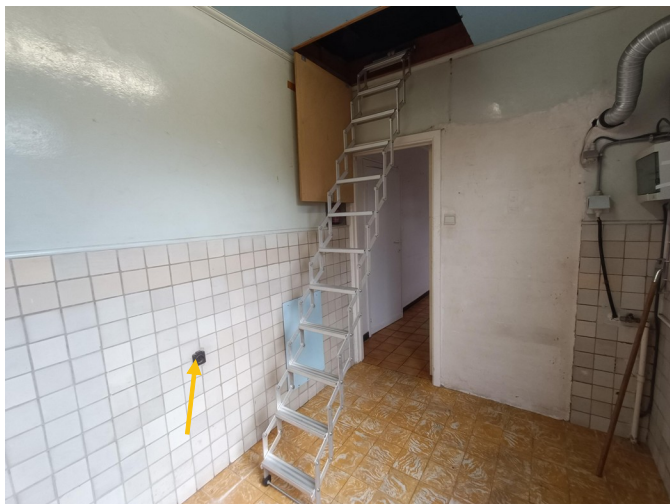
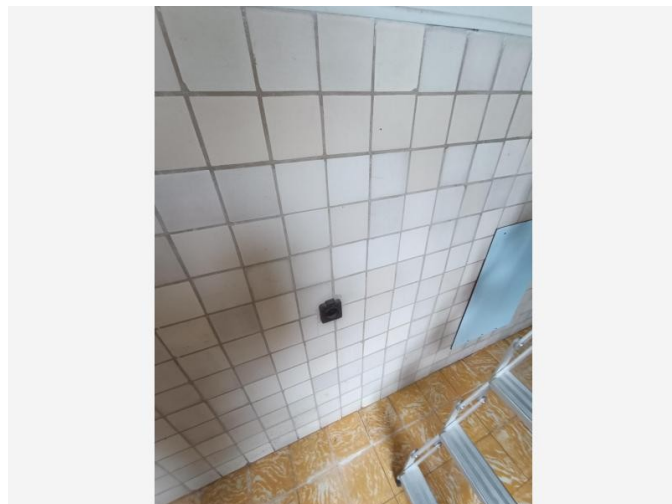
Het asbestmateriaal valt onder de mijlpaal van 2040.

Zorgvuldig beheren

Eindbeoordeling materiaalisico	Laag materiaalisico en/of verlaagde kans op vezelvrijgave
--------------------------------	---

Gebondenheid	Categorie 1: hechtgebonden in oorsprong
Asbestsoort (vezeltype)	Crocidoliet aanwezig
Asbestconcentratie	Laag (< 50%)
Afschermingsgraad van het gehele materiaal	Geheel of deels (ook) vrij aan de binnenlucht
Toestand van het materiaal	Onbeschadigd, niet verweerd

Beschrijving	Bakeliet stopcontact in stookplaats
Omgeving	Binnen
Primaire drager	Communicatie en elektrische infrastructuur en uitrusting
Asbestmateriaal	Plaat, paneel, tablet - Type Bakeliet
Bindmiddel van asbestmateriaal	Kunststof of -hars
Gebondenheid op basis van bindmiddel	Hecht
Hoeveelheid (oppervlakte - dikte - aantal)	• 0,50 m ² - 1,00 cm - 1 stuk
Totaal volume	0,005 m ³
Eenvoudig bereikbaar	Ja
Bevestigingswijze	• Geschroefd
Identificatiemethode	Vaststelling zonder monsternamen

- Zorg voor een veilig beheer. Vermijd het beschadigen van het asbestmateriaal. Controleer de toestand jaarlijks op wijzigingen.

- Eenvoudige handelingen: mag via doe-het-zelf of door werknemer(s) met opleidingsattest eenvoudige handelingen
Schakelaars, stopcontacten en andere gelijkaardige toepassingen kunnen eenvoudig losgeschroefd worden

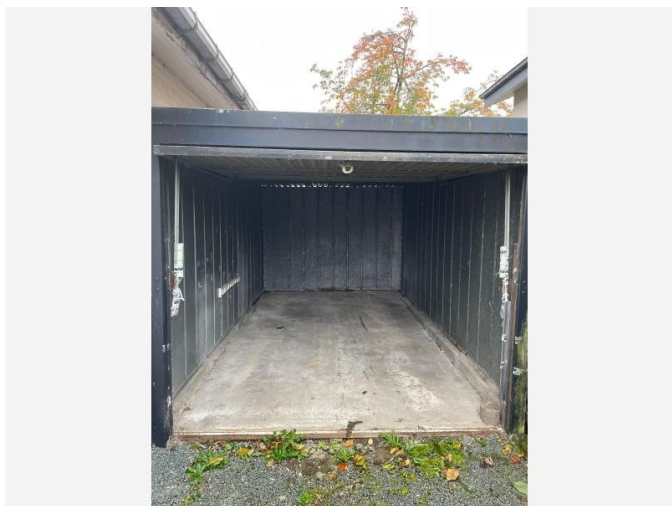
Vrije foto

De garage werd gecontroleerd. Niets verdachts

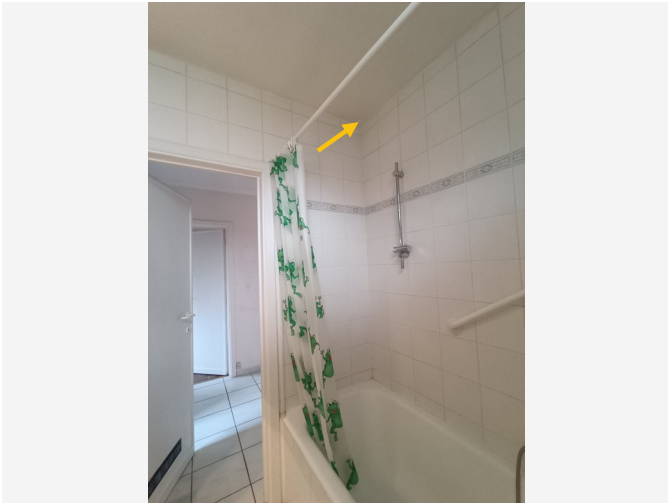
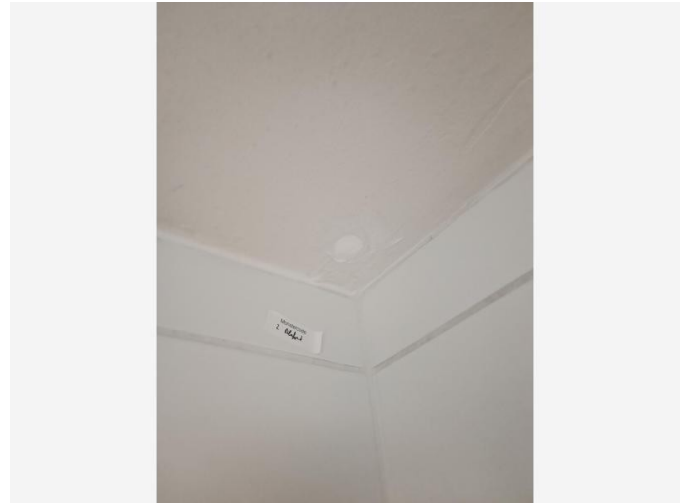
Fiche 5: Pleister plafond

Geen asbest

#	Type	Referentie	Resultaat
5.1	Mengmonster	2	Geen asbest

Beschrijving	Pleister plafond
Omgeving	Binnen
Primaire drager	Plafond
Bindmiddel van materiaal	Gips - kalk

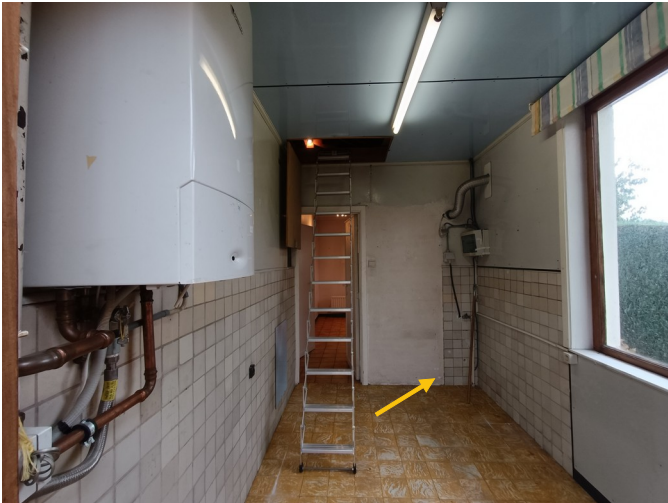
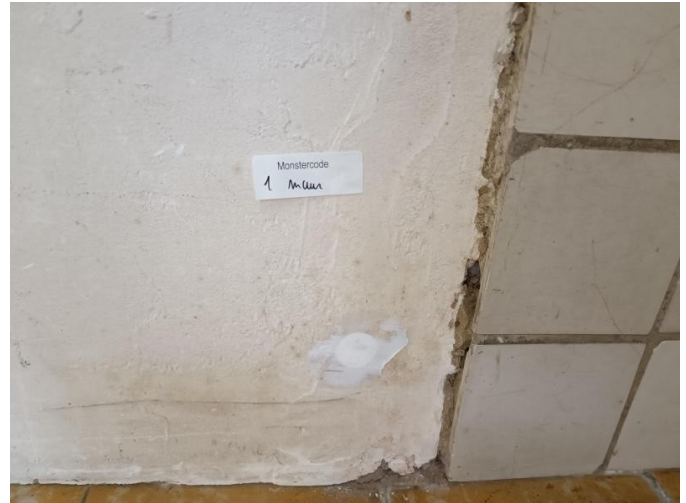
Fiche 6: Pleister muren

Geen asbest

#	Type	Referentie	Resultaat
6.1	Mengmonster	1	Geen asbest

Beschrijving	Pleister muren
Omgeving	Binnen
Primaire drager	Binnenwand
Bindmiddel van materiaal	Gips - kalk
