Attestnummer : 20230731-000233.000
Uitgegeven op : 31.07.2023
Geldig tot : 31.07.2023

Niet-asbestveilig

Asbestinventarisatietoestel | 20230731-000233.000
Magerheldstraat 14, 8940 Wervik 2 / 60

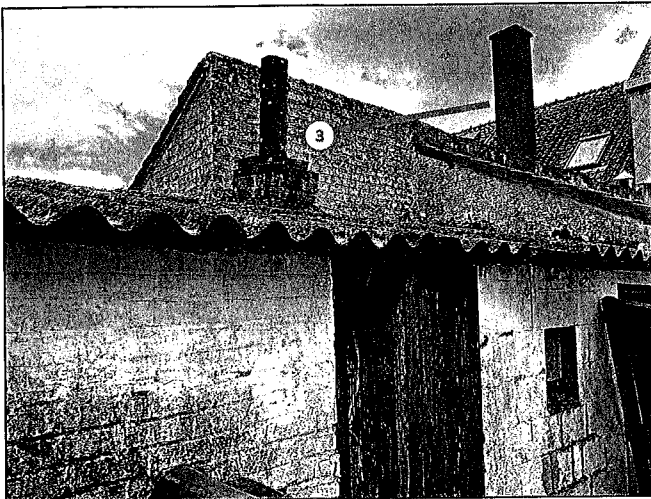
Plan 1.1: Rookkanaal

Beschrijving	Type	Actie
3. Rookkanaal	Asbestmateriaal	Verwijderen

Het asbestmateriaal valt onder de m(j)paal van 2040.

Eindbeoordeling materiafrisico	Verhoogd materiafrisico en/of verhoogde kans op vezelvrijgave
--------------------------------	---

Gebondenheid	Categorie 1: hechtgebonden in oorsprong
Asbestsoort (vezeltype)	Alleen chrysotiel
Asbestconcentratie	Laag (< 50%)
Afstermingsgraad van het gehele materiaal	Geheel of deels vrij aan de buitenlucht
Toestand van het materiaal	Matig beschadigd, matig verveerd

- Verwijder dit asbestmateriaal zo snel mogelijk. Volg de toestand goed op.

- Eenvoudige handelingen: mag via doe-het-zelf of door werknemers (met opleidingsattest eenvoudige handelingen) Gebruik beschermende wegwerpkledij, mondmasker en handschoenen - bevochtigen vooraleer afbraak - niet in slijpen - raadpleeg containerpark betreft verpakking

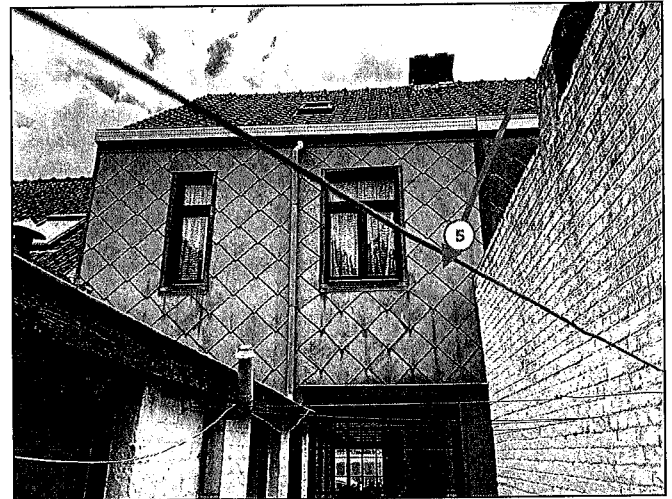
Plan 1.2: Achtergevel

Beschrijving	Type	Actie
5. Gevel bekleding	Asbestmateriaal	Verwijderen

Eindbeoordeling materiaalrisico	Zeer laag materiaalrisico en/of zeer lage kans op vezelvrijgave
---------------------------------	---

Gebondenheid	Categorie 1: hechtgebonden in oorsprong
Asbestsoort (vezeltype)	Alleen chrysotiel
Asbestconcentratie	Laag (< 50%)
Af schermingsgraad van het gehele materiaal	Geheel of deels vrij aan de buitenlucht
Toestand van het materiaal	Onbeschadigd, niet verweerd

- Zorg voor een veilig beheer. Vermijd het beschadigen van het asbestmateriaal. Controleer de toestand jaarlijks op wijzigingen.

- Eenvoudige handelingen: mag via doe-het-zelf of door werknemer(s) met opleidingsattest eenvoudige handelingen
Bij afbraak gebruik beschermende wegwerpkledij -mondmasker en handschoenen - niet in slippen - bevochtigen vooraleer afbraak - raadpleeg containerpark voor verpakking en transport voorwaarden

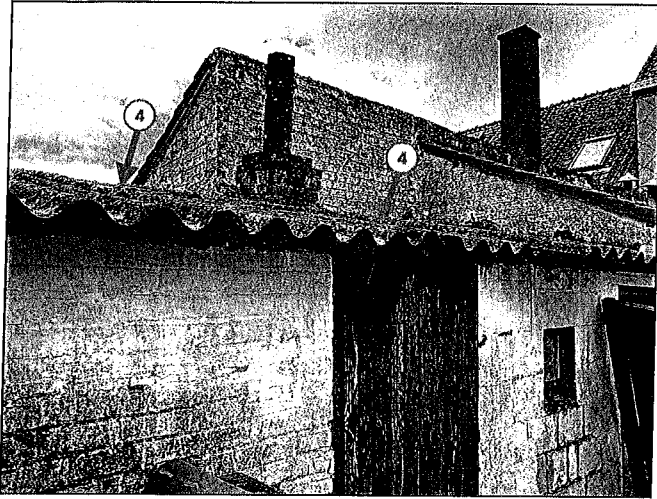
Plan 1.3: Golfplaten

Beschrijving	Type	Actie
4. Golfplaten	Asbestmateriaal	Verwijderen

Eindbeoordeling materiafrisico	Verhoogd materiafrisico en/of verhoogde kans op vezelvrijgave
--------------------------------	---

Gebondenheid	Categorie 1: hechtgebonden in oorsprong
Asbestsoort (vezeltype)	Alleen chrysotiel
Asbestconcentratie	Laag (< 50%)
Afstermingsgraad van het gehele materiaal	Geheel of deels (ook) vrij aan de binnenlucht
Toestand van het materiaal	Matig beschadigd, matig verveerd

- Verwijder dit asbestmateriaal zo snel mogelijk. Volg de toestand goed op.

- Eenvoudige handelingen: mag via doe-het-zelf of door werknemers met opleidingsattest eenvoudige handelingen
Gebruik beschermende wegwerpkledij en mondkap P3 en handschoenen - bevochtigen vooraleer afbraak
- raadpleeg containerpark omtrent vervoer en verpakking voorwaarden - indlen twijfel raadpleeg dakwerker

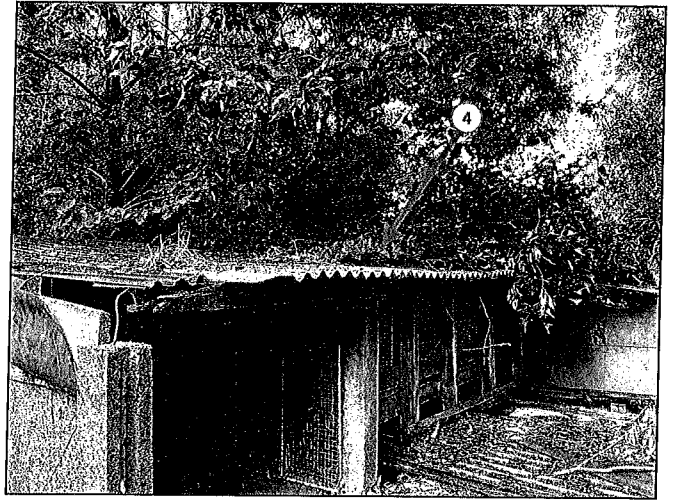
Plan 1.4: Golfplaten

Beschrijving	Type	Actie
4. Golfplaten	Asbestmateriaal	Verwijderen

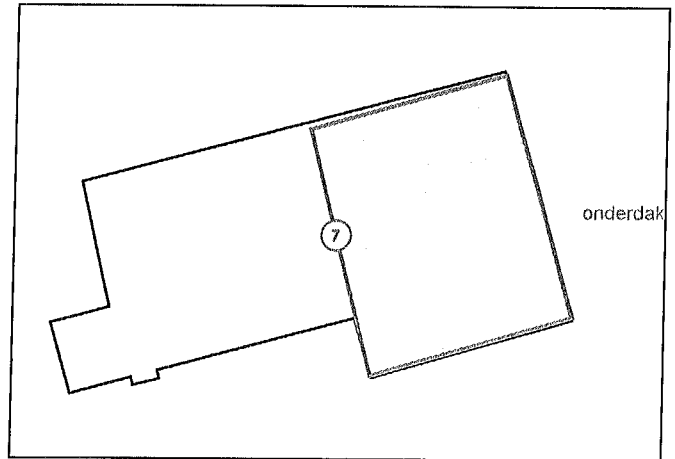
Plan 1.6: Hoofgebouw plan

Beschrijving	Type	Actie
7. Onderdak hoofgebouw	Asbestmateriaal	Verwijderen

Eindbeoordeling materiaalrisico	Zeer laag materiaalrisico en/of zeer lage kans op vezelvrijgave
---------------------------------	---

- Zorg voor een veilig beheer. Vermijd het beschadigen van het asbestmateriaal. Controleer de toestand jaarlijks op wijzigingen.

- Eenvoudige handelingen: mag via doe-het-zelf of door werknemer(s) met opleidingsattest eenvoudige handelingen
Raadpleeg dakwerker bij afbraak - onderdak in goede staat

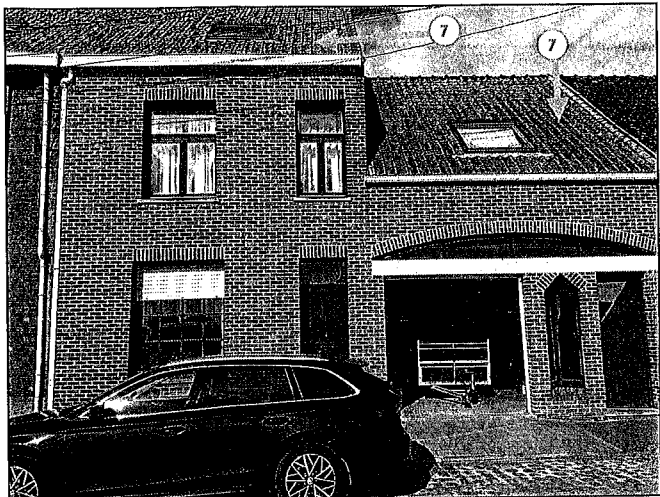
Plan 1.7: Onderdak

Beschrijving	Type	Actie
7. Onderdak hoofgebouw	Asbestmateriaal

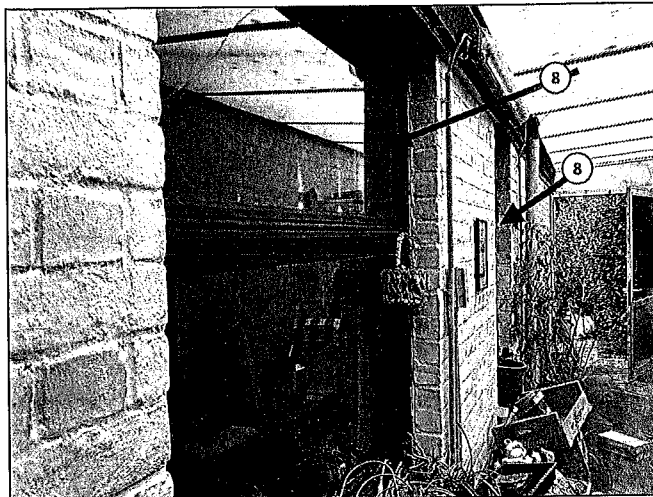
Plan 1.8: Stopverf houten oude ramen

Beschrijving	Type	Actie
8. Stopverf	Advies	-

Er kan asbest in de stopverf bevinden - wees alert bij afbraak en draag beschermende kledij, mondmasker en handschoenen - raadpleeg containerpark

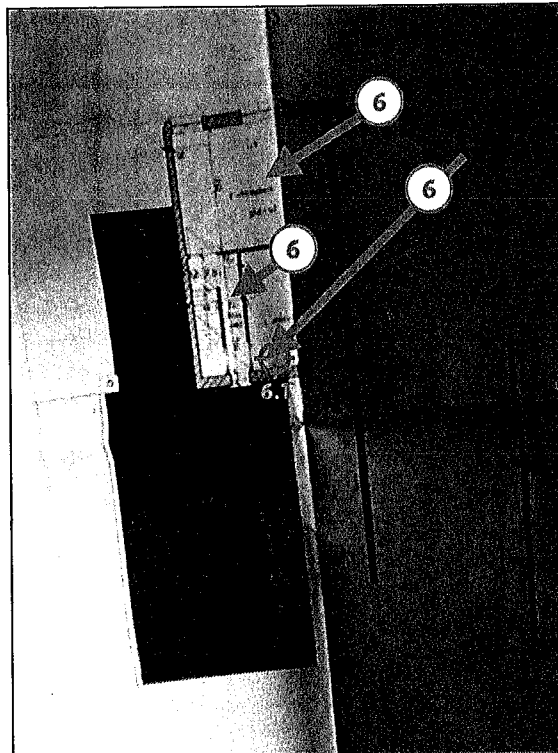
Plan 1.10: Slaapkamers

6. Vloerzell bovenverdieping 1 ste verdiep	Asbestmateriaal	Verwijderen
6.1 Code: 2339666-01	Puntmonster	-

Blindbeoordeling materiaalrisico	Verhoogd materiaalrisico en/of verhoogde kans op vezelvrijgave
----------------------------------	--

Gebondenheid	Categorie 2: niet-hechtgebonden met matrix
Asbestsoort (vezeltype)	Alleen chrysotiel
Asbestconcentratie	Hoog (>= 50%)
Afsluitingsgraad van het gehele materiaal	Geheel of deels (ook) vrij aan de binnenlucht
Toestand van het materiaal	Licht beschadigd, licht verweerd. Intact materiaal type Pical - asbestboard of categorie III 'gebondenheid'

#	Type	Referentie	Resultaat
6.1	Puntmonster	2339666-01	Chrysotiel

- Verwijder dit asbestmateriaal zo snel mogelijk. Volg de toestand goed op.

- Hermetische zone (erkend asbestverwijderaar)
Toepassing is niet hechtgebonden (uitslag labo) en moet verwijderd worden op deze manier.

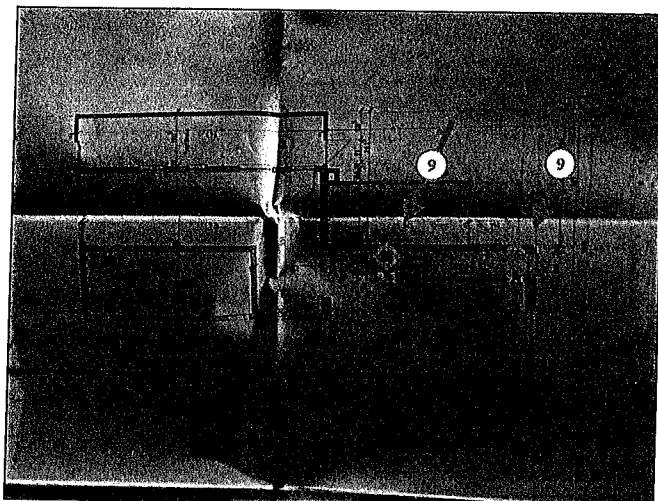
Plan 1.11: Plan benedenverdieping

Beschrijving	Type	Actie
9. Pleister kelder en gang beneden	Geen asbest	-
9.1 Code: 2339666-02	Mengmonster	-

#	Type	Referentie	Resultaat
9.1	Mengmonster	2339666-02	Geen asbest

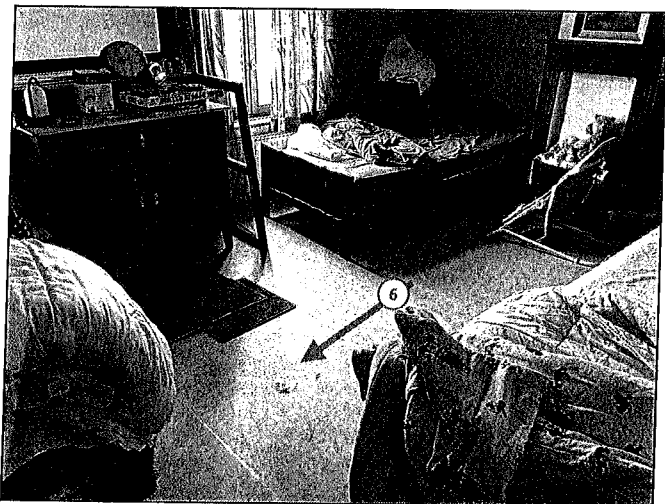
Plan 1.12: Vloerzell kamers

Beschrijving	Type	Actie
6. Vloerzell bovenverdieping 1 ste verdiep	Asbestmateriaal	Verwijderen

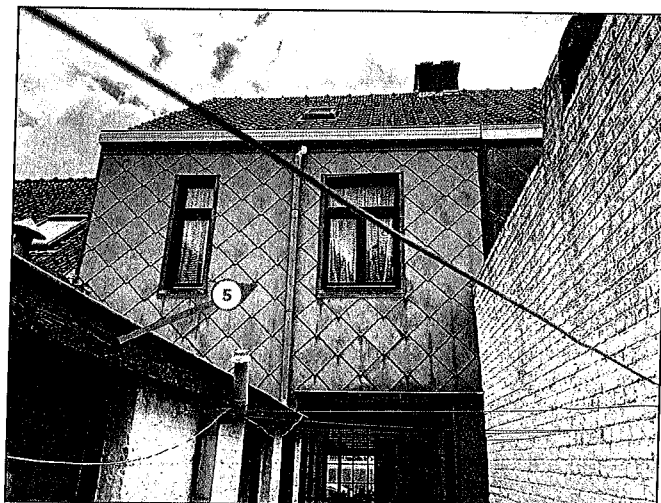
Plan 1.13: Gevelbekleding

Beschrijving	Type	Actie
5. Gevel bekleding	Asbestmateriaal	Verwijderen

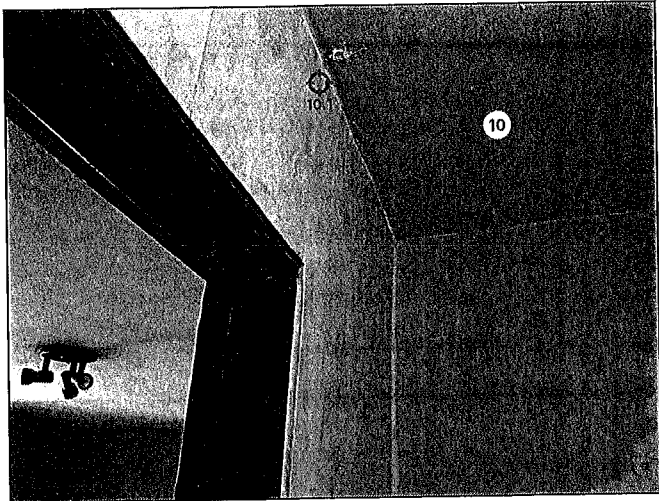
Plan 1.14: Pleister plafond 1 verdiep

Beschrijving	Type	Actie
10. Pleister plafond boven	Geen asbest	-
10.1 Code: 2339666-03	Puntmonster	-

#	Type	Referentie	Resultaat
10.1	Puntmonster	2339666-03	Geen asbest

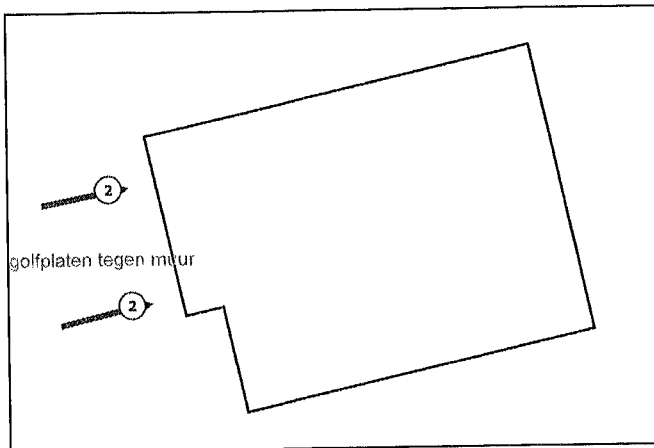
Plan 2.1: Bijgebouw plan

Beschrijving	Type	Actie
2. Golflaten	Asbestmateriaal	Dringend verwijderen

- Scherm in afwachting van verwijdering het asbestafval af van luchtstromingen en verstoring; bijvoorbeeld door het te verpakken, te fixeren, af te dekken, signalisatie - afbakening aan te brengen, ...
- Verwijder het asbestafval.
- Vermijd het bewerken of het intensief betreden (belopen, rijden, ...) van de verontreinigde zone. Is dit niet mogelijk vraag dan advies aan een erkend bodemsaneringsdeskundige voor verdere maatregelen.

- Eenvoudige handelingen: mag via doe-het-zelf of door werknemers (met opleidingsattest eenvoudige handelingen) Raadpleeg containerpark voor verpakkingsvoorwaarden - kan het laten ophalen - let goed op de kleine brokstukjes die eventueel nog aanwezig zijn bij opruiming -

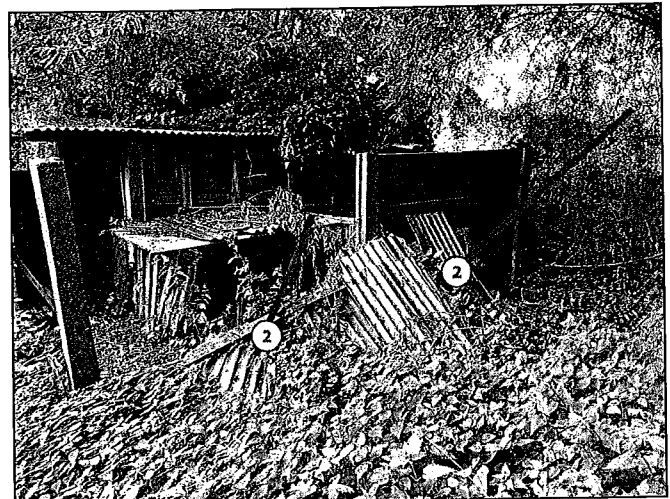
Plan 2.2: Rest afval golflaten

Beschrijving	Type	Actie
2. Golflaten	Asbestmateriaal	Dringend verwijderen

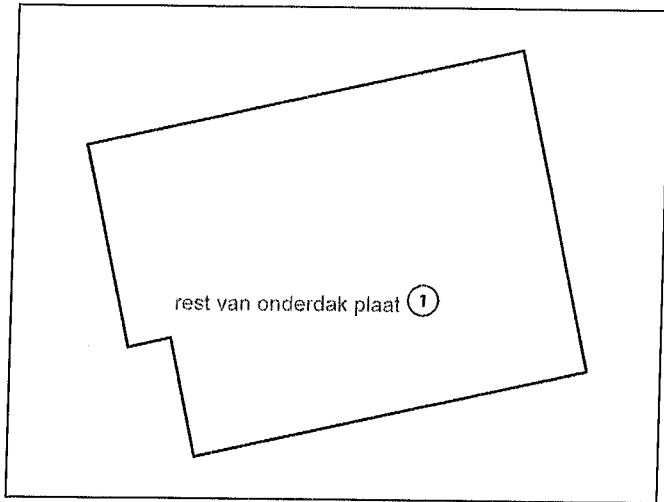
Plan 2.3: Bijgebouw plan

Beschrijving	Type	Actie
1. Plaat onderdak in tuinhok	Asbestmateriaal	Dringend verwijderen

- Verwijder het asbestafval.

- Eenvoudige handelingen: mag via doe-het-zelf of door werknemer(s) met opleidingsattest eenvoudige handelingen
Raadpleeg containerpark betreft verpakking en transport voorwaarden (kan eventueel worden opgehaald). Vermijd verder beschadiging bij transport - de plaat bij breken bevochtigen en verpakken (falle) en draag een mondkapje en beschermende wegwerpkledij en handschoenen

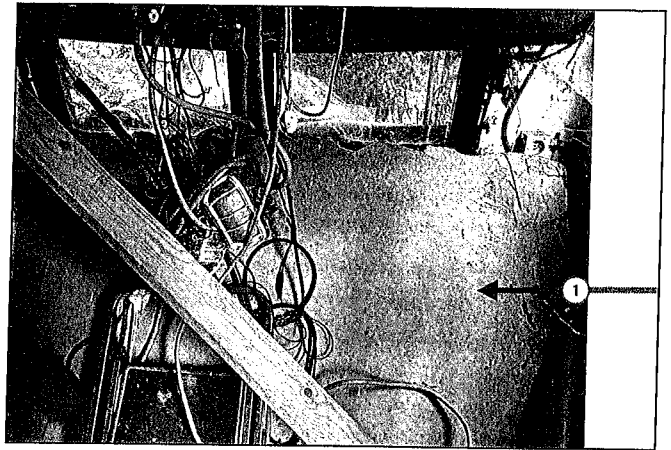
Plan 2.4: Restanten onderdak (menuiserie) plaat

Beschrijving	Type	Actie
1. Plaat onderdak in tuinhok	Asbestmateriaal	Dringend verwijderen

Beschrijving	Plaat onderdak in tuinhok
Type afvalstof	Betreft resten (contaminatie) van verwerking of beschadiging
Type resten (contaminatie)	• Stukken, fragmenten (los, opliggend)
Besmette materialen	• Geen (er is geen vermenging met ander materiaal)
Bron van de resten	Bron van de resten is niet meer aanwezig
Omgeving	Binnen
Primaire drager	Binnenwand
Gebondenheid resten	Hecht
Hoeveelheid (gewicht - aantal)	• 5,00 kg - 1 stuk
Totaal gewicht	5,00 kg
Eenvoudig bereikbaar	Ja
Identificatiemethode	Vaststelling zonder monstername
Opmerking	Betreft een plaat (type minuserite) onderdak
