# Asbestinventarisatetest

Julien Trekkerstraat 24, 1932 Zaventem

Attestnummer : 20231030-000103.000

## Niet-asbestveilig

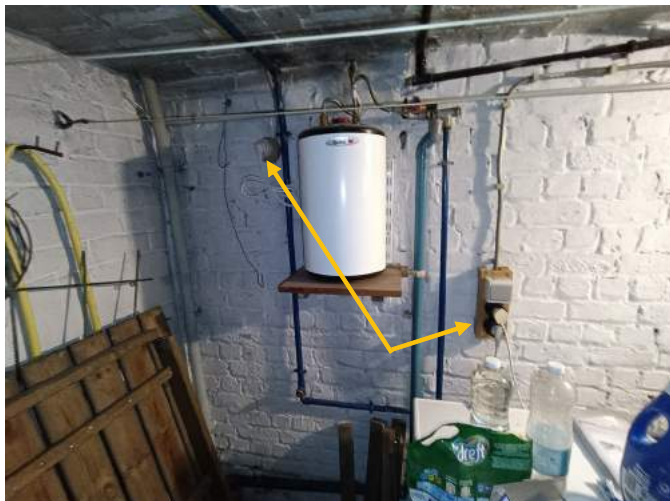
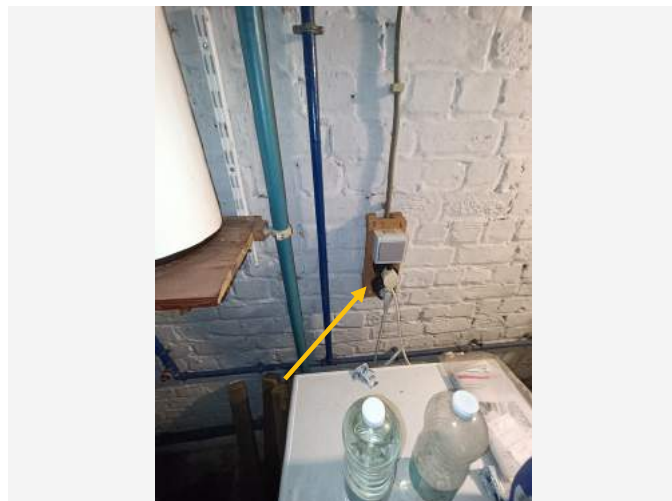
Eindbeoordeling materiaalrisico	Verhoogd materiaalrisico en/of verhoogde kans op vezelvrijgave
---------------------------------	--

Gebondenheid	Categorie 1: hechtgebonden in oorsprong
Asbestsoort (vezeltype)	Crocidoliet aanwezig
Asbestconcentratie	Laag (< 50%)
Afschermingsgraad van het gehele materiaal	Geheel of deels (ook) vrij aan de binnenlucht
Toestand van het materiaal	Licht beschadigd, licht verweerd. Intact materiaal type Pical – asbestboard of categorie III 'gebondenheid'

Beschrijving	Lichtschakelaars en stopcontacten - type bakeliet
Omgeving	Binnen
Primaire drager	Communicatie en elektrische infrastructuur en uitrusting
Asbestmateriaal	Plaat, paneel, tablet - Type Bakeliet
Bindmiddel van asbestmateriaal	Kunststof of -hars
Gebondenheid op basis van bindmiddel	Hecht
Hoeveelheid (oppervlakte - dikte - aantal)	• 0,10 m <sup>2</sup> - 0,50 cm - 15 stuks
Totaal volume	0,008 m <sup>3</sup>

Verwijderen

- Verwijder dit asbestmateriaal zo snel mogelijk. Volg de toestand goed op.
- Voer bijkomende staalname(s) uit.

- Eenvoudige handelingen: mag via doe-het-zelf of door werknemer(s) met opleidingsattest eenvoudige handelingen  
Het verwijderen van deze schakelaars en stopcontacten is een eenvoudige handeling en mag door de handige doe-het-zelver  
uitgevoerd worden.

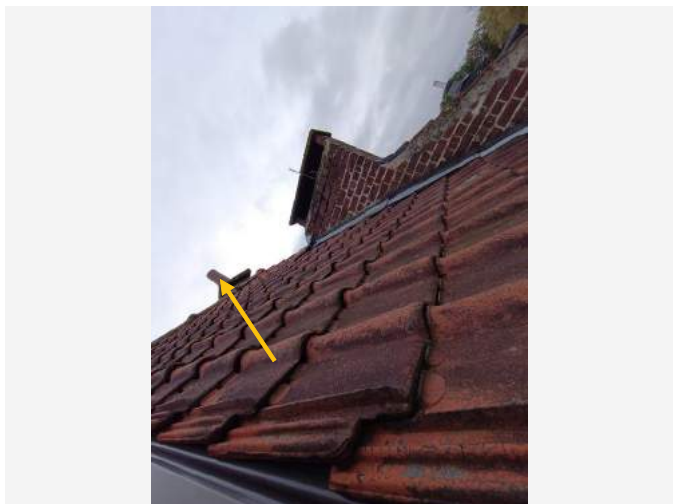
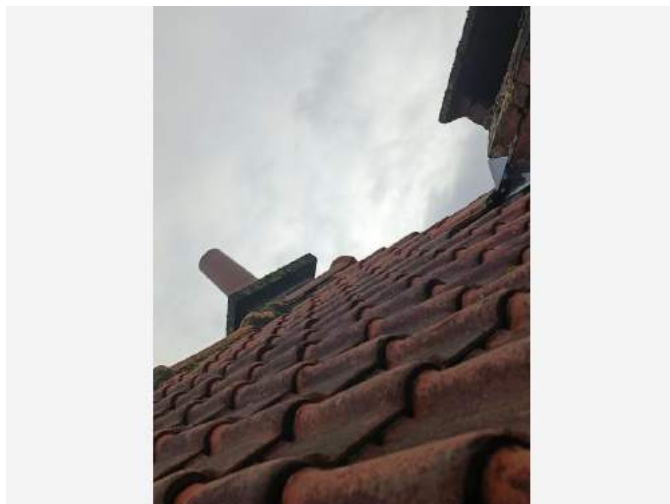
Eindbeoordeling materiaalrisico	Laag materiaalrisico en/of verlaagde kans op vezelvrijgave
---------------------------------	--

Gebondenheid	Categorie 1: hechtgebonden in oorsprong
Asbestsoort (vezeltype)	Crocidoliet aanwezig
Asbestconcentratie	Laag (< 50%)
Afschermingsgraad van het gehele materiaal	Geheel of deels vrij aan de buitenlucht
Toestand van het materiaal	Licht beschadigd, licht verweerd. Intact materiaal type Pical – asbestboard of categorie III 'gebondenheid'

Beschrijving	Schoorsteenbuis - type AC
Omgeving	Buiten
Primaire drager	HVAC infrastructuur en uitrusting
Asbestmateriaal	Rookgaskanaal
Bindmiddel van asbestmateriaal	Cement
Gebondenheid op basis van bindmiddel	Hecht
Hoeveelheid (lengte - omtrek - dikte - aantal)	• 0,50 m - 62,80 cm - 1,00 cm - 1 stuk
Totaal volume	0,003 m <sup>3</sup>

Verwijderen

- Zorg voor een veilig beheer en verwijder dit asbestmateriaal wanneer het bij werken eenvoudig bereikbaar wordt. Controleer de toestand jaarlijks op wijzigingen.
- Verwijder dit asbestmateriaal zo snel mogelijk. Volg de toestand goed op.
- Voer bijkomende staalname(s) uit.

- Eenvoudige handelingen: mag via doe-het-zelf of door werknemer(s) met opleidingsattest eenvoudige handelingen  
Deze schoorsteenbuis kan men voorzichtig losbeitelen. Bevochtig deze toepassing extra bij het losbeitelen om stof te voorkomen en draag de nodige beschermingsmiddelen (mondermasker FFP3, Handschoenen, Tyvec, ...).  
Bij de gemeente of het plaatselijk containerpark kan je afsluitzakken opvragen om het afval dubbel te verpakken en het af te voeren als hechtgebonden materiaal naar het containerpark.

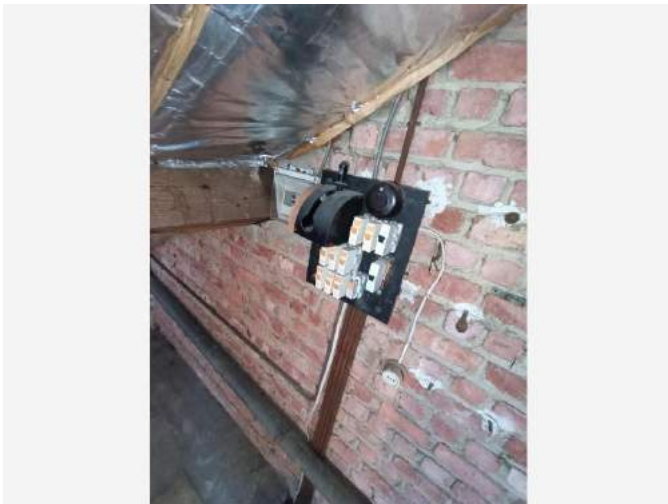
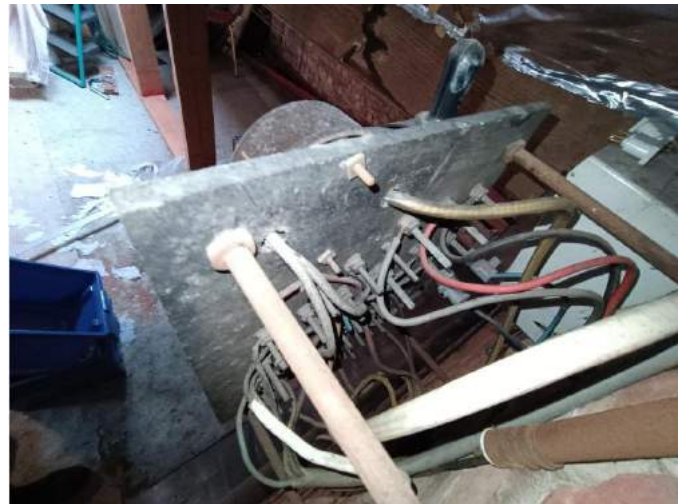
Eindbeoordeling materiaalrisico	Laag materiaalrisico en/of verlaagde kans op vezelvrijgave
---------------------------------	--

Gebondenheid	Categorie 1: hechtgebonden in oorsprong
Asbestsoort (vezeltype)	Alleen chrysotiel
Asbestconcentratie	Laag (< 50%)
Afschermingsgraad van het gehele materiaal	Geheel of deels (ook) vrij aan de binnenlucht
Toestand van het materiaal	Licht beschadigd, licht verweerd. Intact materiaal type Pical – asbestboard of categorie III 'gebondenheid'

Beschrijving	Elektriciteitspaneel - type Massal
Omgeving	Binnen
Primaire drager	Communicatie en elektrische infrastructuur en uitrusting
Asbestmateriaal	Plaat, paneel, tablet - Type Massal
Bindmiddel van asbestmateriaal	Cement
Gebondenheid op basis van bindmiddel	Hecht
Hoeveelheid (oppervlakte - dikte - aantal)	• 0,40 m <sup>2</sup> - 1,00 cm - 1 stuk
Totaal volume	0,004 m <sup>3</sup>
Eenvoudig bereikbaar	Ja
Bevestigingswijze	• Geschroefd

<b>Identificatiemethode</b>	Vaststelling zonder monstername
<b>Destructieve handeling voor identificatie</b>	Nee
<b>Opmerking</b>	Vermoedelijk zal deze toepassing verwijderd worden bij aanpassingen die ze gaan uitvoeren aan het elektriciteitsnetwerk.

Zorgvuldig beheren

- Zorg voor een veilig beheer en verwijder dit asbestmateriaal wanneer het bij werken eenvoudig bereikbaar wordt. Controleer de toestand jaarlijks op wijzigingen.
- Voer bijkomende staalname(s) uit.

- Eenvoudige handelingen: mag via doe-het-zelf of door werknemer(s) met opleidingsattest eenvoudige handelingen  
Het verwijderen van dit elektriciteitspaneel is een eenvoudige handeling en mag uitgevoerd worden door een erkend technicus, op voorwaarde dat hij de basisopleiding, Asbestverwijderen; eenvoudige handelingen, met succes afgerond heeft.

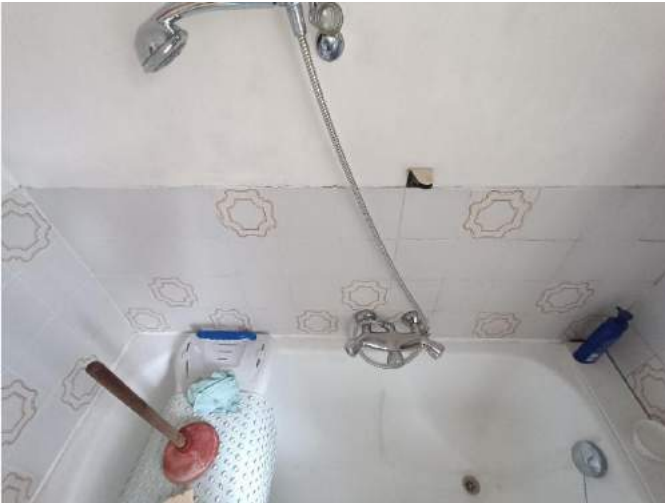
Situeringfoto

**Reden:** Er is geen volledige risicobeoordeling mogelijk

**Uitleg van de asbestdeskundige:** Op de gelijkvloers, maar alsook in de badkamer als keuken, kan men tegels terugvinden. Het is onmogelijk om met een niet-destructief onderzoek, te weten te komen of er zich al dan niet een (zwarte) lijmlaag zich achter de tegels bevindt. Dit omdat het visueel niet vast te stellen is en er is ook geen beschadiging aanwezig om dit visueel te kunnen vaststellen. Er wordt sowieso aangeraden om extra staalname te laten uitvoeren ter controle bij afbraak - renovatiewerken.

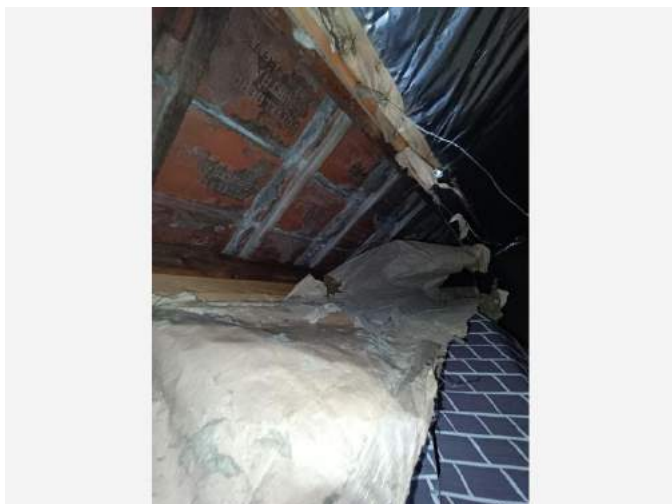
De volledige zolder is geïsoleerd met glaswol, ter hoogte van het dakraam is de glaswol naar beneden gekomen en krijgen we zicht op het onderdak. Dit is niet aanwezig, dit omdat we direct de dakpannen kunnen waarnemen. Om de proef op de som te nemen werd er nog een extra opening gezocht en gevonden aan het andere dakraam, waar ook geen onderdakplaten visueel waar te nemen zijn.

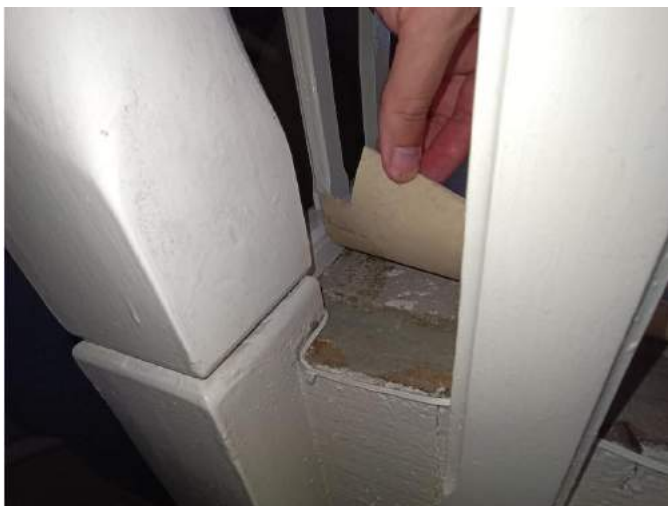
Er werden in deze woning nog enkele vloerzeilen gevonden, deze waren ook inspecteerbaar en door deze inspectie kon men vaststellen dat er aan deze vloerzeilen geen kartonnen onderlaag of zwarte lijmlaag aanwezig was. Ook waren deze vloerzeilen zacht en elastisch, waardoor men deze kan beschouwen als een niet-asbesthoudende toepassing.

Alsook op zolder kan men kokosvezel terugvinden aan de onderkant van het vloerzeil dat zich daar bevindt.

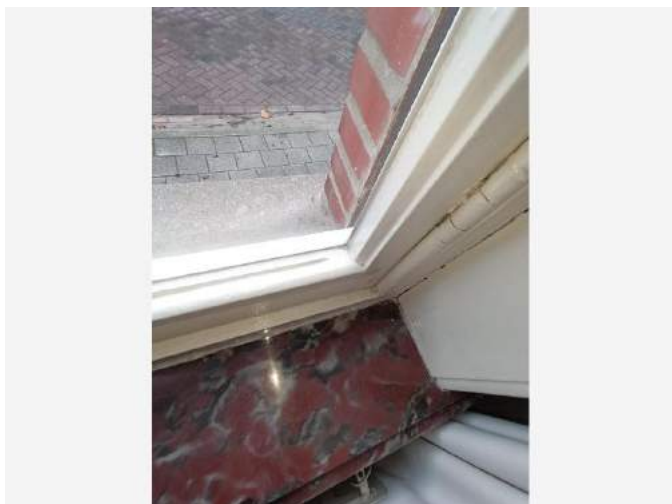
Zowel de mastiek tussen glas en het raamwerk, alsook het raamwerk en de gevel werden gecontroleerd en als niet-asbesthoudend beschouwd (zacht en elastisch).

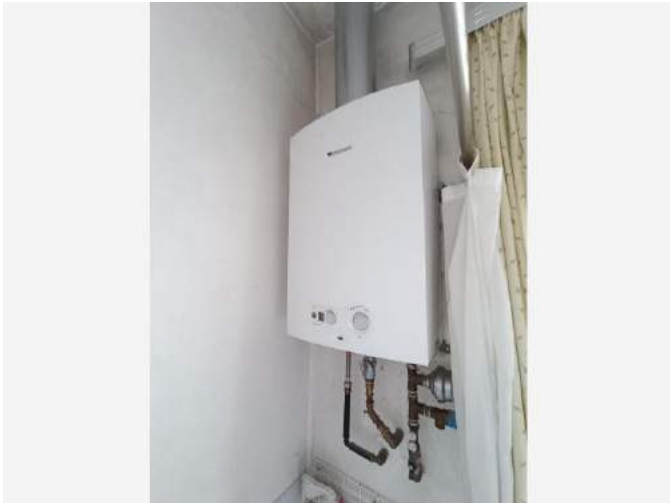
Deze doorstroomer kan men als asbestveilig beschouwen, dit omdat er geen asbesthoudende toepassingen gebruikt werden bij de constructie van dit apparaat. (Bron: IAD-Online - Intechnum)

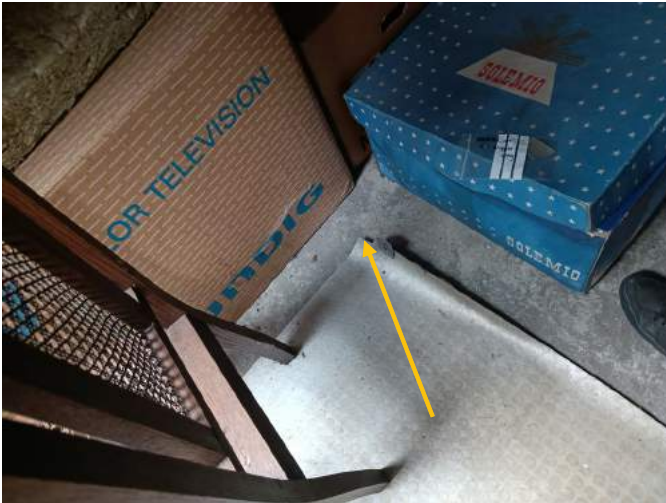
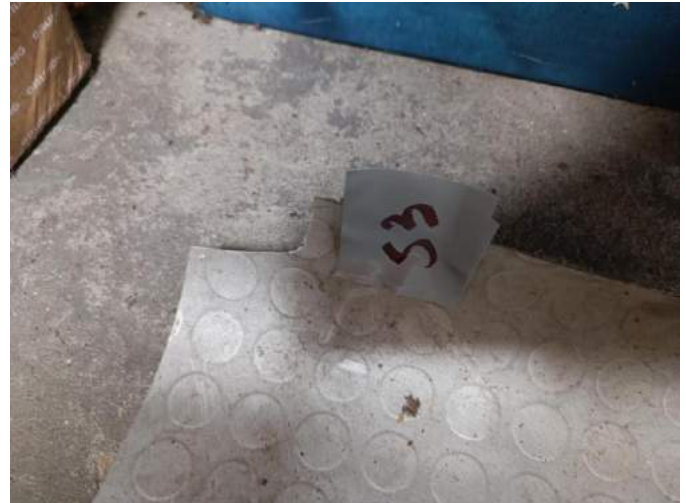
Geen asbest

#	Type	Referentie	Resultaat
11.1	Puntmonster	003	Geen asbest

Beschrijving	Vloerdekzeil - Noppen vinyl - S3
Omgeving	Binnen
Primaire drager	Vloer

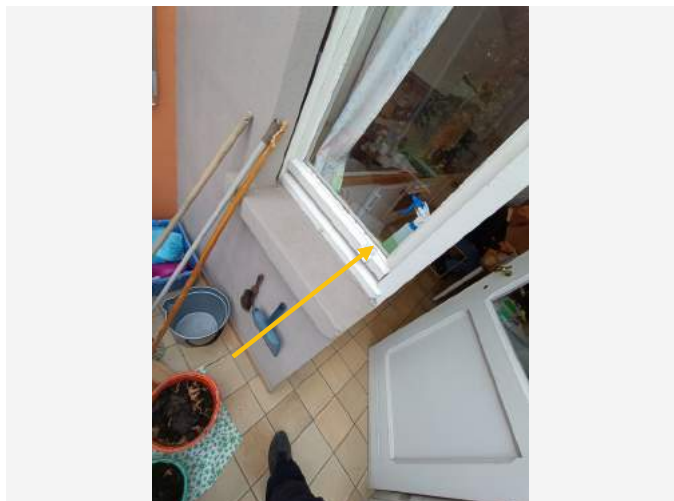
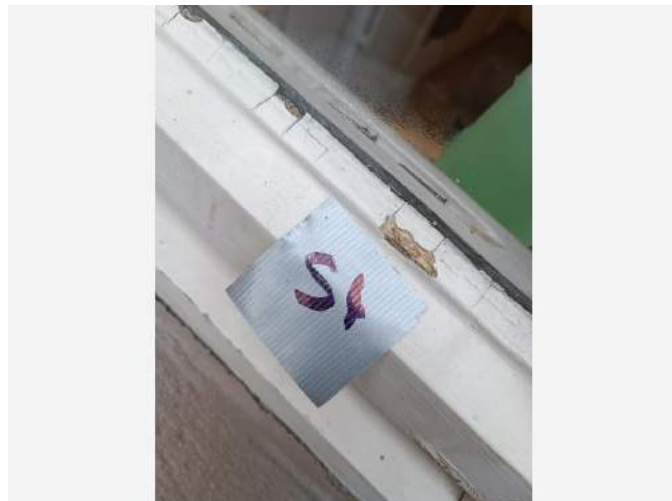
# Fiche 12: Mastiek - Ramen & Deur - Houten raampartijen - S4

Geen asbest

#	Type	Referentie	Resultaat
12.1	Puntmonster	004	Geen asbest

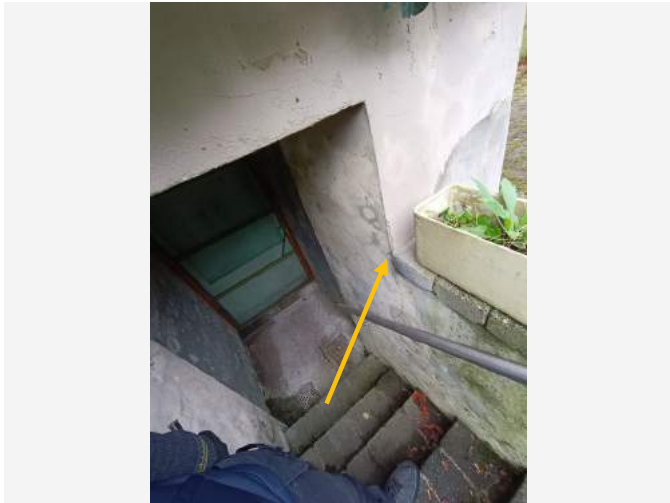
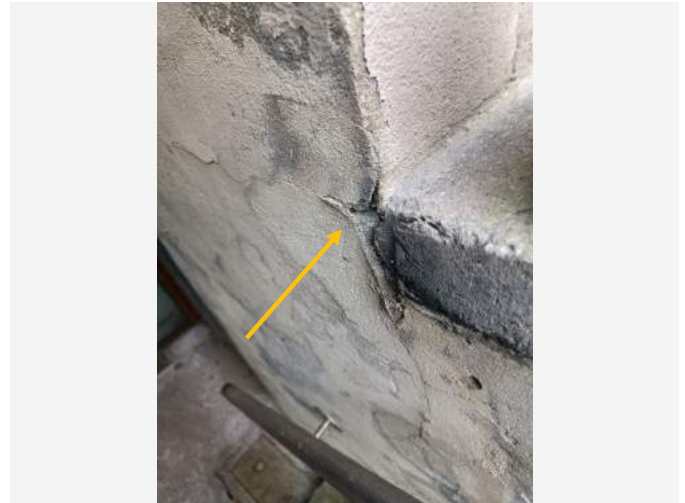
Geen asbest

#	Type	Referentie	Resultaat
13.1	Puntmonster	007	Geen asbest

Beschrijving	Buitencementering (Crepi) - S7
Omgeving	Buiten
Primaire drager	Wand buitenschil

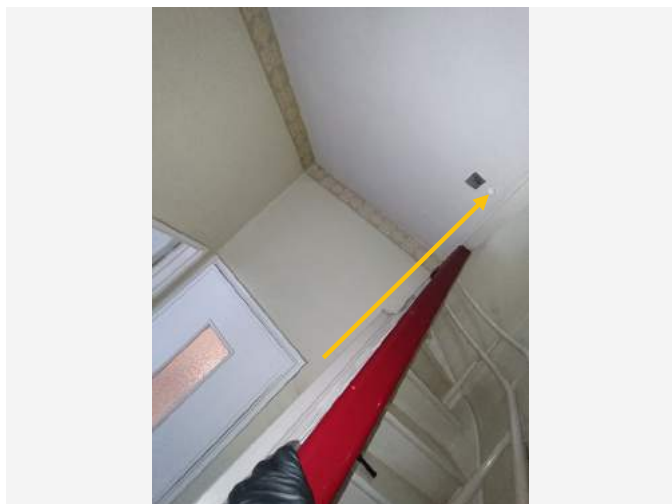
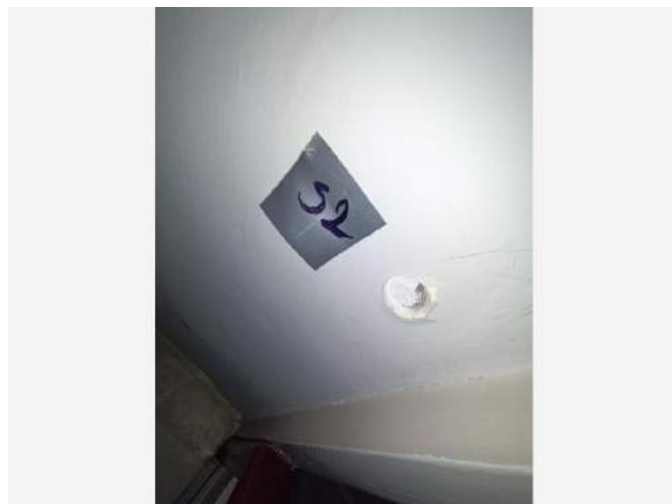
Geen asbest

#	Type	Referentie	Resultaat
14.1	Mengmonster	002	Geen asbest

Beschrijving	Pleisterwerk wooneenheid - Plafond - S2
Omgeving	Binnen

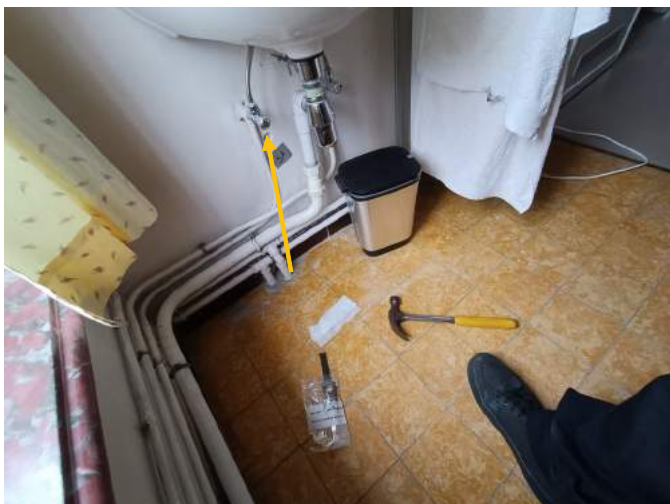
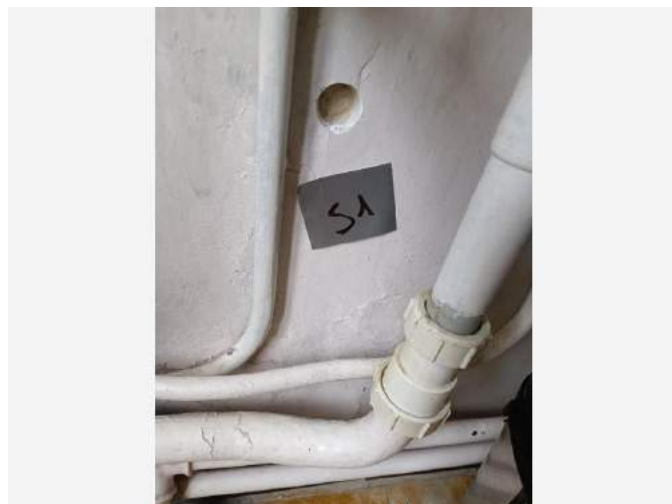
Geen asbest

#	Type	Referentie	Resultaat
15.1	Mengmonster	001	Geen asbest

Beschrijving	Pleisterwerk wooneenheid - Muren - S1
Omgeving	Binnen

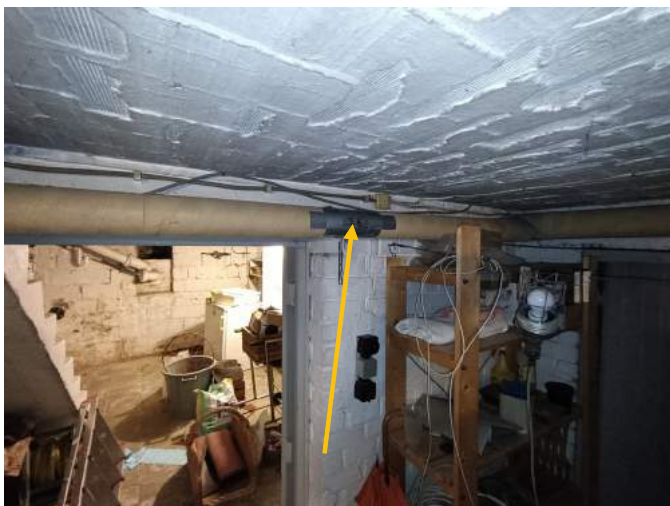
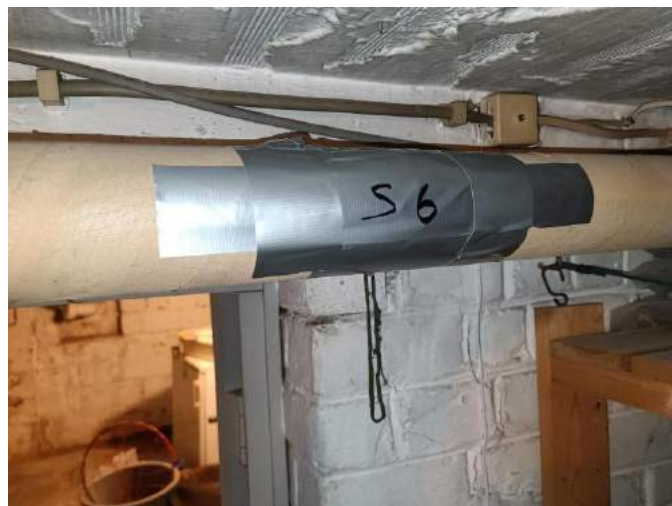
Geen asbest

#	Type	Referentie	Resultaat
16.1	Mengmonster	006	Geen asbest

Beschrijving	Leidingisolatie - Rechte stukken - Kelder - S6
Omgeving	Binnen
Primaire drager	HVAC infrastructuur en uitrusting
Bindmiddel van materiaal	Gips - kalk

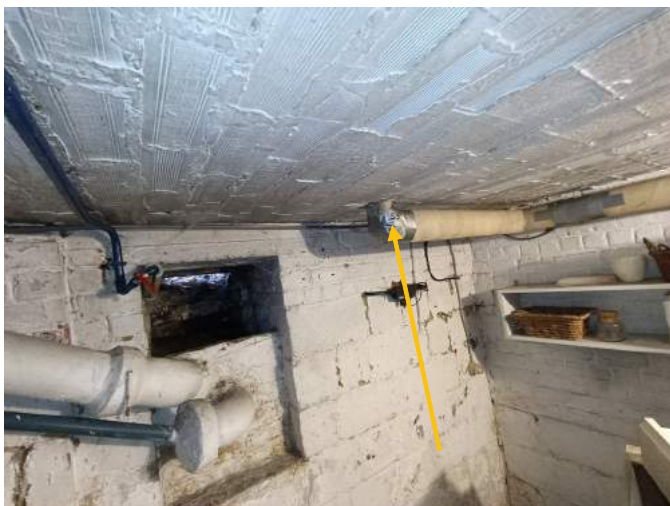
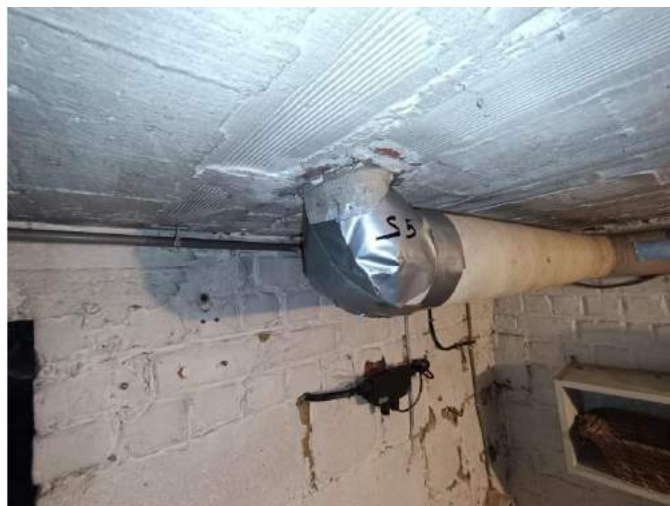
Geen asbest

#	Type	Referentie	Resultaat
17.1	Mengmonster	005	Geen asbest

Beschrijving	Leidingisolatie - Bochten - Kelder - S5
Omgeving	Binnen
Primaire drager	HVAC infrastructuur en uitrusting
Bindmiddel van materiaal	Gips - kalk
