Asbestinventarisatetest

Duivenstraat 88, 8940 Wervik

Attestnummer : 20230713-000168.001

Uitgegeven op : 13.07.2023

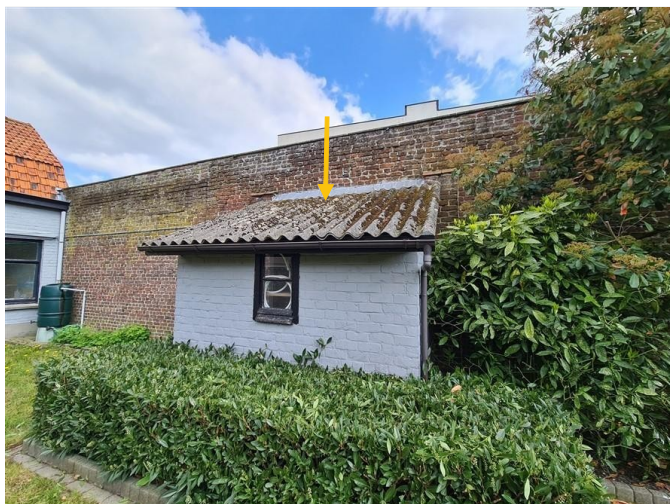
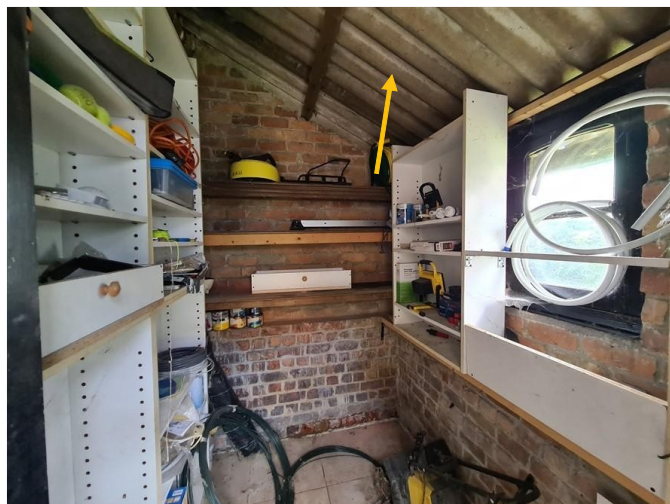
Beschrijving	Type	Actie
1. Golfplaten dakbedekking tuinhuis	Asbestmateriaal	Dringend verwijderen

Het asbestmateriaal valt onder de mijlpaal van 2034.

Dringend verwijderen

Eindbeoordeling materiaalrisico	Hoog materiaalrisico en/of hoge kans op vezelvrijgave
---------------------------------	---

Gebondenheid	Categorie 1: hechtgebonden in oorsprong
Asbestsoort (vezeltype)	Crocidoliet aanwezig
Asbestconcentratie	Laag (< 50%)
Afschermingsgraad van het gehele materiaal	Geheel of deels (ook) vrij aan de binnenlucht
Toestand van het materiaal	Matig beschadigd, matig verweerd

Beschrijving	Golfplaten dakbedekking tuinhuis
Omgeving	Grenst aan binnen- en buitenlucht
Primaire drager	Schuin dak
Asbestmateriaal	Dak- en gevelbekleding - Golfplaat
Bindmiddel van asbestmateriaal	Cement
Gebondenheid op basis van bindmiddel	Hecht
Hoeveelheid (oppervlakte - aantal)	• 15,00 m ² - 1 stuk
Totale oppervlakte	15,00 m ²
Eenvoudig bereikbaar	Ja

- Verwijder dit asbestmateriaal zo snel mogelijk. Volg de toestand goed op.

- Eenvoudige handelingen: mag via doe-het-zelf of door werknemer(s) met opleidingsattest eenvoudige handelingen
Deze asbesttoepassing mag u zelf verwijderen of u kunt dit laten doen door een aannemer.

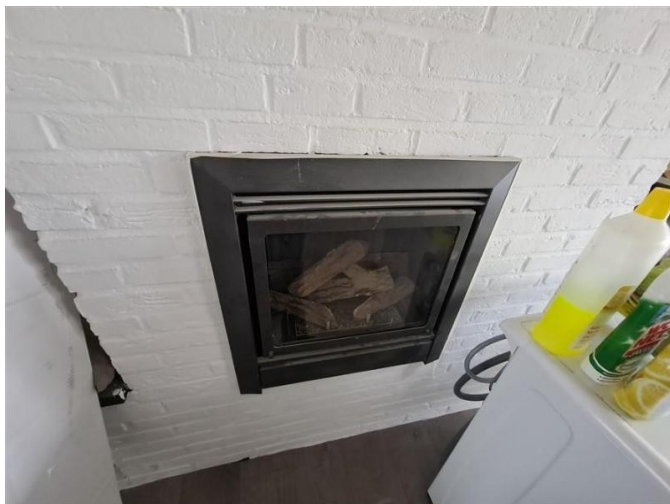
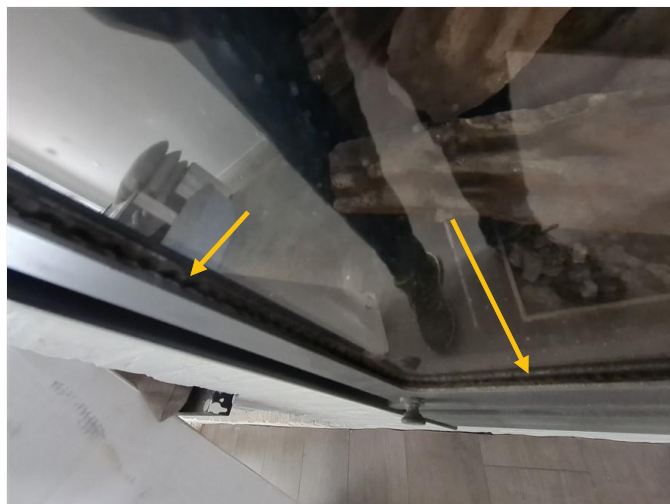
Het asbestmateriaal valt onder de mijlpaal van 2040.

Verwijderen

Eindbeoordeling materiaalrisico	Zeer laag materiaalrisico en/of zeer lage kans op vezelvrijgave
---------------------------------	---

Gebondenheid	Categorie 3: niet-hechtgebonden met weinig of geen matrix
Asbestsoort (vezeltype)	Alleen chrysotiel
Asbestconcentratie	Hoog ($\geq 50\%$)
Afschermingsgraad van het gehele materiaal	Stootvaste afscherming of omkasting
Toestand van het materiaal	Licht beschadigd, licht verweerd. Intact materiaal type Pical – asbestboard of categorie III 'gebondenheid'

Beschrijving	Koord kachel
Omgeving	Binnen
Primaire drager	Ruimteverwarming
Asbestmateriaal	Koord, lint, band, strip
Bindmiddel van asbestmateriaal	Weinig of geen bindmiddel (textiel, bevolking, ...)
Gebondenheid op basis van bindmiddel	Niet-hechtgebonden
Hoeveelheid (lengte - omtrek - aantal)	• 2,00 m - 2,00 cm - 1 stuk
Totale oppervlakte	0,04 m ²

- Zorg voor een veilig beheer. Vermijd het beschadigen van het asbestmateriaal. Controleer de toestand jaarlijks op wijzigingen.
- Verwijder dit asbestmateriaal zo snel mogelijk. Volg de toestand goed op.

- Eenvoudige handelingen: mag via doe-het-zelf of door werknemer(s) met opleidingsattest eenvoudige handelingen
Deze asbesttoepassing mag u zelf verwijderen of u kunt dit laten doen door een aannemer.

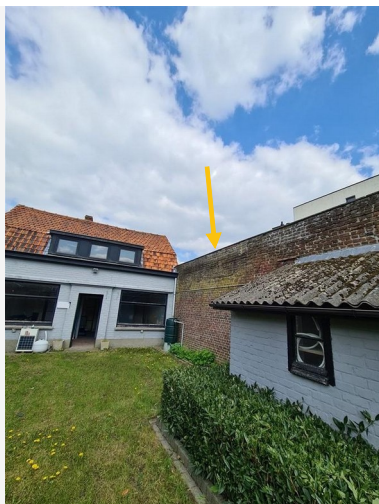
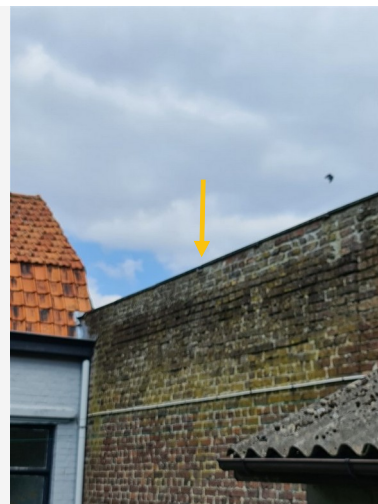
Het asbestmateriaal valt onder de mijlpaal van 2040.

Verwijderen

Eindbeoordeling materiaalrisico	Verhoogd materiaalrisico en/of verhoogde kans op vezelvrijgave
---------------------------------	--

Gebondenheid	Categorie 1: hechtgebonden in oorsprong
Asbestsoort (vezeltype)	Crocidoliet aanwezig
Asbestconcentratie	Laag (< 50%)
Afschermingsgraad van het gehele materiaal	Geheel of deels vrij aan de buitenlucht
Toestand van het materiaal	Matig beschadigd, matig verweerd

Beschrijving	Deksteen
Omgeving	Buiten
Primaire drager	Wand vrijstaand (scheidingsmuur, ...)
Asbestmateriaal	Deksteen, muurkap - Hol
Bindmiddel van asbestmateriaal	Cement
Gebondenheid op basis van bindmiddel	Hecht
Hoeveelheid (oppervlakte - dikte - aantal)	• 5,00 m ² - 5,00 cm - 1 stuk
Totaal volume	0,25 m ³
Eenvoudig bereikbaar	Ja

- Zorg voor een veilig beheer. Vermijd het beschadigen van het asbestmateriaal. Controleer de toestand jaarlijks op wijzigingen.
- Verwijder dit asbestmateriaal zo snel mogelijk. Volg de toestand goed op.

- Eenvoudige handelingen: mag via doe-het-zelf of door werknemer(s) met opleidingsattest eenvoudige handelingen
Deze asbesttoepassing mag u zelf verwijderen of u kunt dit laten doen door een aannemer.

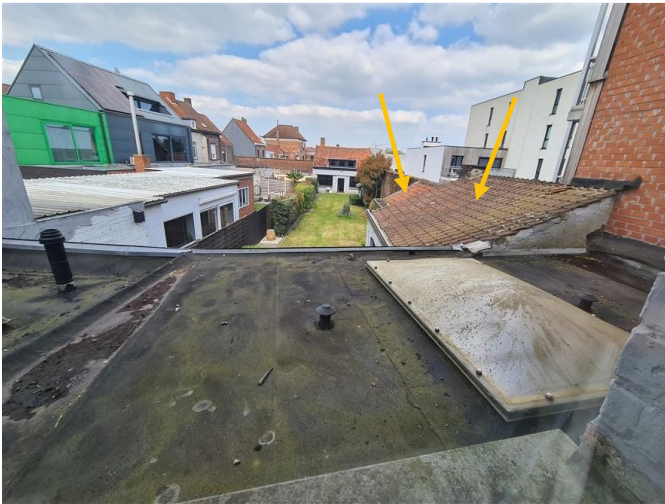
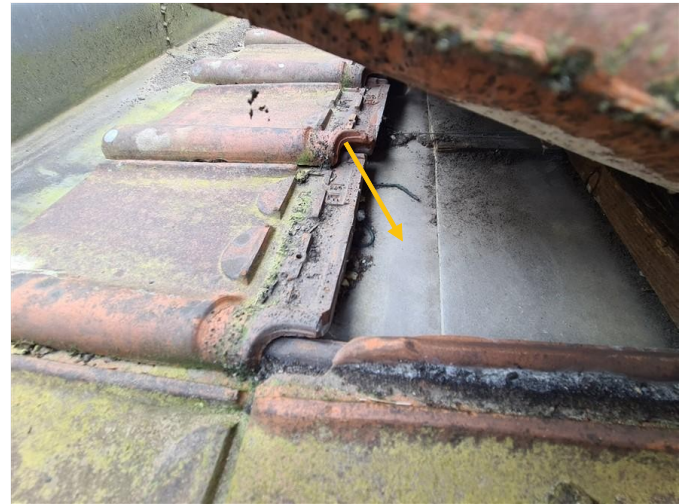
Het asbestmateriaal valt onder de mijlpaal van 2040.

Zorgvuldig beheren

Eindbeoordeling materiaalrisico	Laag materiaalrisico en/of verlaagde kans op vezelvrijgave
---------------------------------	--

Gebondenheid	Categorie 1: hechtgebonden in oorsprong
Asbestsoort (vezeltype)	Crocidoliet aanwezig
Asbestconcentratie	Laag (< 50%)
Afschermingsgraad van het gehele materiaal	Geheel of deels vrij aan de buitenlucht
Toestand van het materiaal	Licht beschadigd, licht verweerd. Intact materiaal type Pical – asbestboard of categorie III 'gebondenheid'

Beschrijving	Onderdak laagbouw
Omgeving	Buiten
Primaire drager	Schuin dak
Asbestmateriaal	Plaat, paneel, tablet - Type Menuiserie
Bindmiddel van asbestmateriaal	Cement
Gebondenheid op basis van bindmiddel	Hecht
Hoeveelheid (oppervlakte - dikte - aantal)	• 49,00 m ² - 0,30 cm - 1 stuk
Totaal volume	0,147 m ³

- Zorg voor een veilig beheer. Vermijd het beschadigen van het asbestmateriaal. Controleer de toestand jaarlijks op wijzigingen.
- Verwijder dit asbestmateriaal zo snel mogelijk. Volg de toestand goed op.

- Eenvoudige handelingen: mag via doe-het-zelf of door werknemer(s) met opleidingsattest eenvoudige handelingen
Deze asbesttoepassing mag u zelf verwijderen of u kunt dit laten doen door een aannemer.

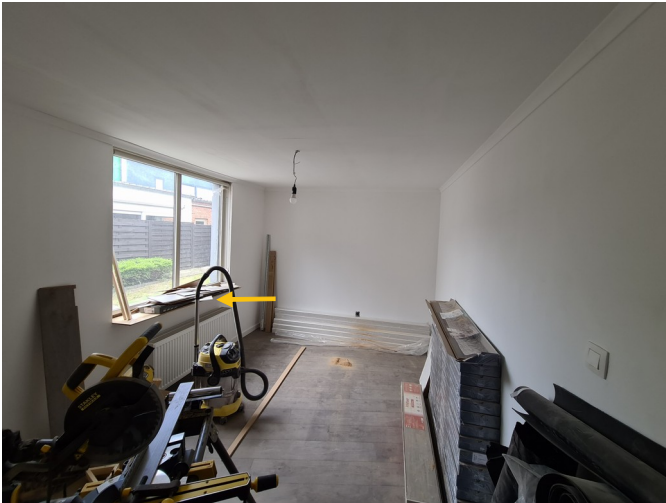
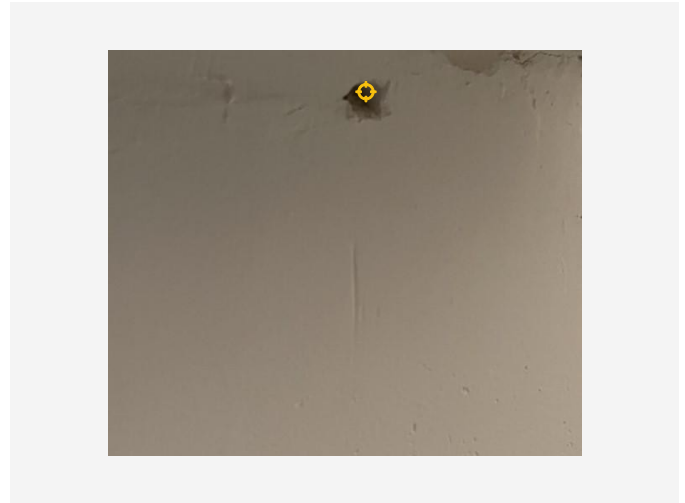
Fiche 5: Pleisterwerk wanden

Geen asbest

#	Type	Referentie	Resultaat
5.1	Mengmonster	SLO-23403-01	Geen asbest

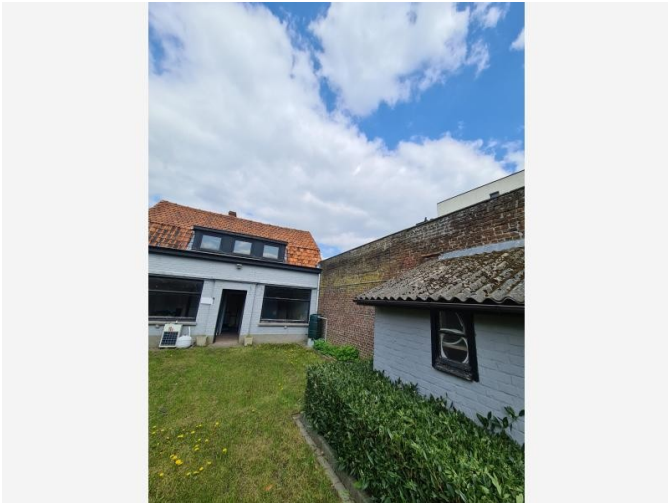
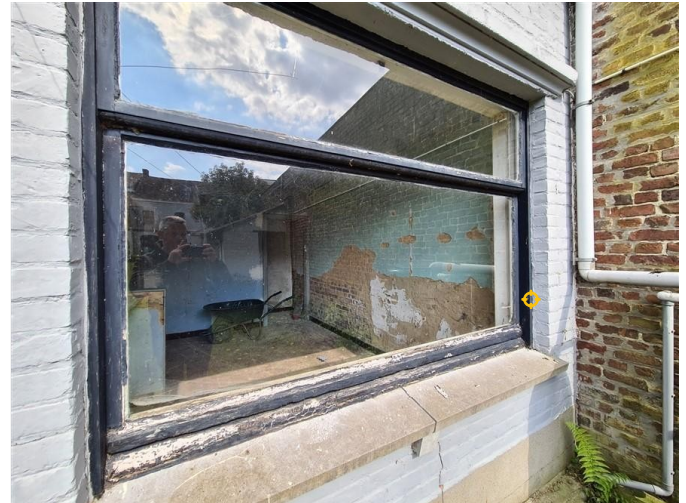
Fiche 6: Mastiek ramen en deuren

Geen asbest

#	Type	Referentie	Resultaat
6.1	Mengmonster	SLO-23403-03	Geen asbest

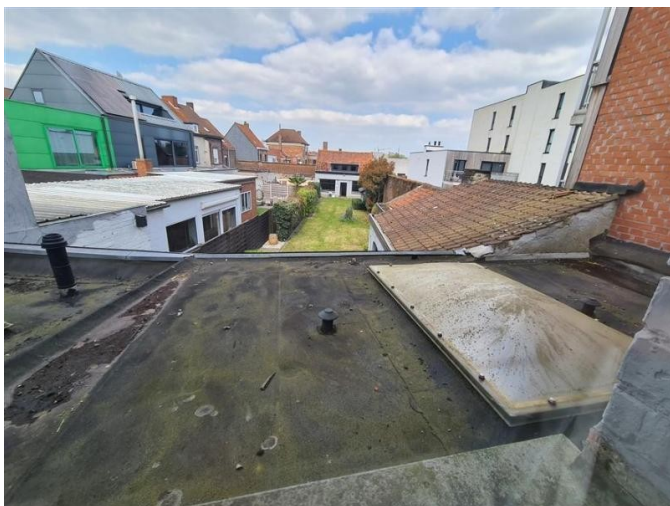
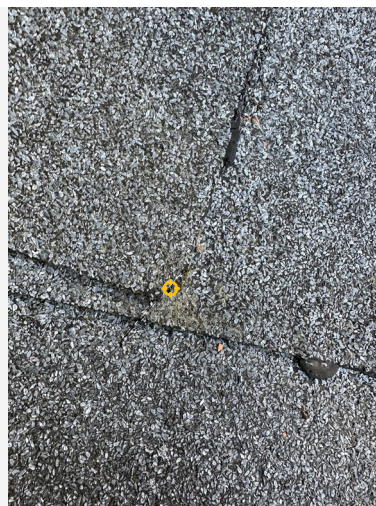
Fiche 7: Roofing plat dak

Geen asbest

#	Type	Referentie	Resultaat
7.1	Puntmonster	SLO-23403-04	Geen asbest

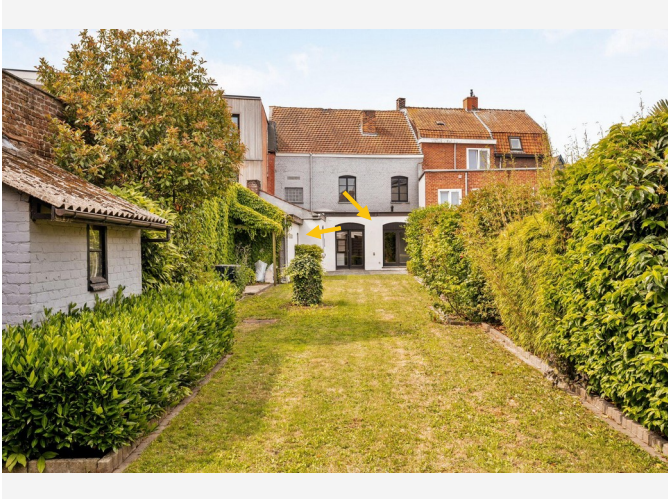
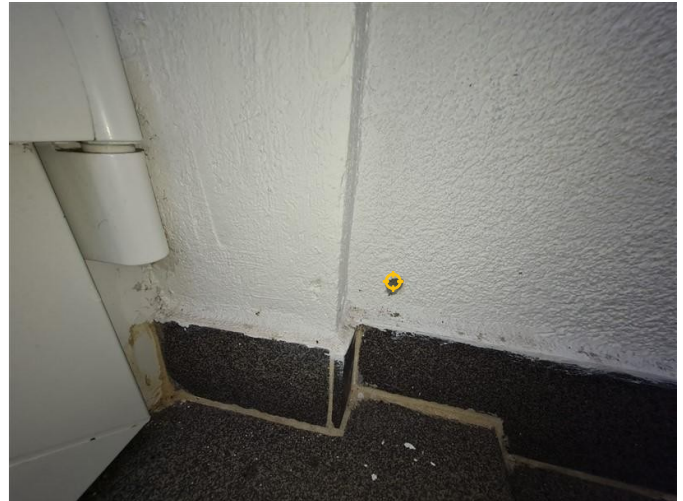
Fiche 8: Crepi achtergevel

Geen asbest

#	Type	Referentie	Resultaat
8.1	Puntmonster	SLO-23403-02	Geen asbest
