Asbestinventarisatetest

Dorpsstraat 70, 1851 Grimbergen

Attestnummer : 20230726-000154.000

Uitgegeven op : 26.07.2023

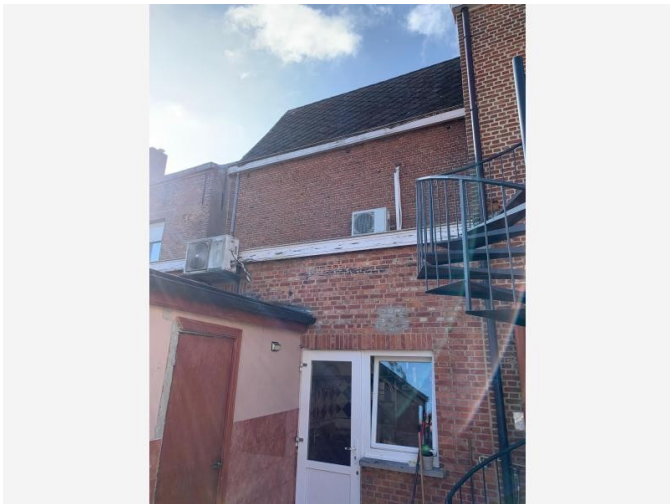
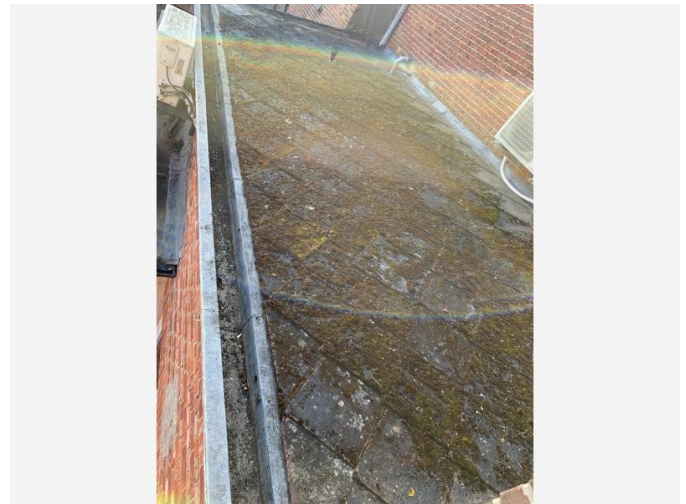
Conclusie

Actie

Het asbestmateriaal valt onder de mijlpaal van 2034.

Risicobeoordeling

Eindbeoordeling materiaalrisico	Laag materiaalrisico en/of verlaagde kans op vezelvrijgave
---------------------------------	--

Gebondenheid	Categorie 1: hechtgebonden in oorsprong
Asbestsoort (vezeltype)	Crocidoliet aanwezig
Asbestconcentratie	Laag (< 50%)
Afschermingsgraad van het gehele materiaal	Geheel of deels vrij aan de buitenlucht
Toestand van het materiaal	Licht beschadigd, licht verweerd. Intact materiaal type Pical – asbestboard of categorie III 'gebondenheid'

Beschrijving	Dak
Omgeving	Buiten
Primaire drager	Schuin dak
Asbestmateriaal	Dak- en gevelbekleding - Lei, shingle
Bindmiddel van asbestmateriaal	Cement
Gebondenheid op basis van bindmiddel	Hecht
Hoeveelheid (oppervlakte - aantal)	• 200,00 m ² - 1 stuk
Totale oppervlakte	200,00 m ²
Eenvoudig bereikbaar	Ja
Bevestigingswijze	• Verlijmd, ingegoten, versmeerd
Identificatiemethode	Vaststelling zonder monsternamen

Verwijderen

- Zorg voor een veilig beheer. Vermijd het beschadigen van het asbestmateriaal. Controleer de toestand jaarlijks op wijzigingen.

- Eenvoudige handelingen: mag via doe-het-zelf of door werknemer(s) met opleidingsattest eenvoudige handelingen
Aanbevolen saneringsmethode: Eenvoudige handeling. Het materiaal dient in zijn geheel te worden verwijderd zonder deze te beschadigen.

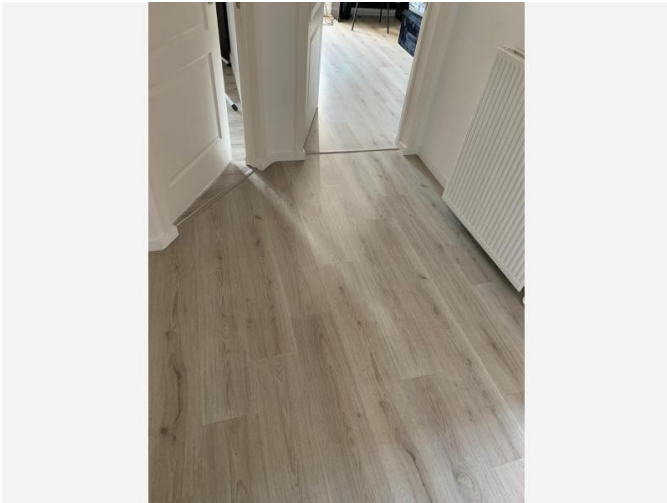
Vrije foto

Het materiaal onder de laminaat kon op het moment van de inspectie niet nader worden onderzocht. Asbestverdachte toepassingen dienen steeds te worden behandeld als asbesthoudend. Dit om potentiële vrijgave te voorkomen. Bij onderhouds-, renovatie- of sloopwerken dient er een analyse te worden uitgevoerd voorafgaand aan de werken.

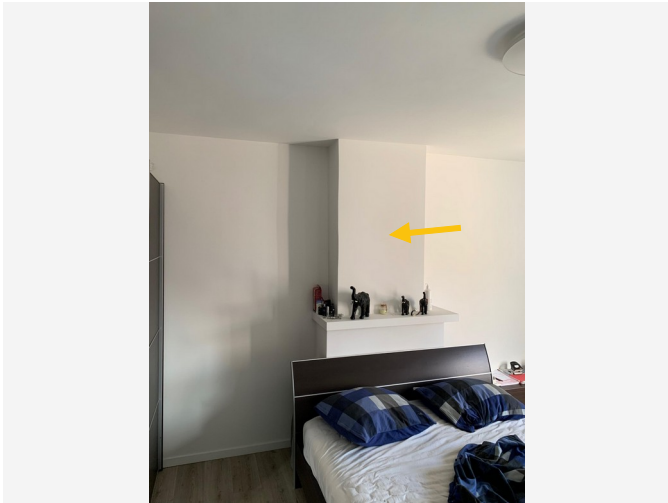
Vrije foto

Het materiaal in de schacht van de schouw kon op het moment van de inspectie niet nader worden onderzocht. Asbestverdachte toepassingen dienen steeds te worden behandeld als asbesthoudend. Dit om potentiële vrijgave te voorkomen. Bij onderhouds-, renovatie- of sloopwerken dient er een analyse te worden uitgevoerd voorafgaand aan de werken.

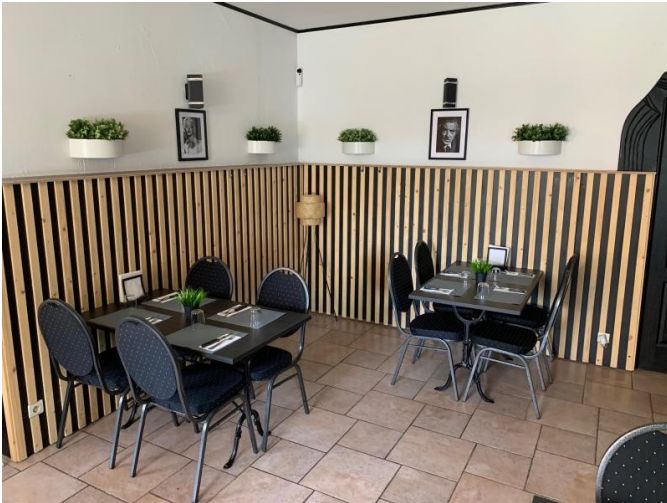
Vrije foto

Het materiaal achter de valse wand kon op het moment van de inspectie niet nader worden onderzocht. Asbestverdachte toepassingen dienen steeds te worden behandeld als asbesthoudend. Dit om potentiële vrijgave te voorkomen. Bij onderhouds-, renovatie- of sloopwerken dient er een analyse te worden uitgevoerd voorafgaand aan de werken.

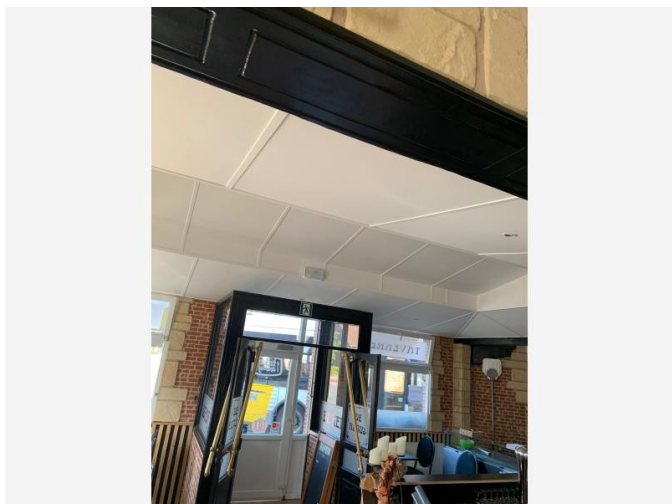
Vrije foto

Het materiaal achter het vals plafond kon op het moment van de inspectie niet nader worden onderzocht. Asbestverdachte toepassingen dienen steeds te worden behandeld als asbesthoudend. Dit om potentiële vrijgave te voorkomen. Bij onderhouds-, renovatie- of sloopwerken dient er een analyse te worden uitgevoerd voorafgaand aan de werken.

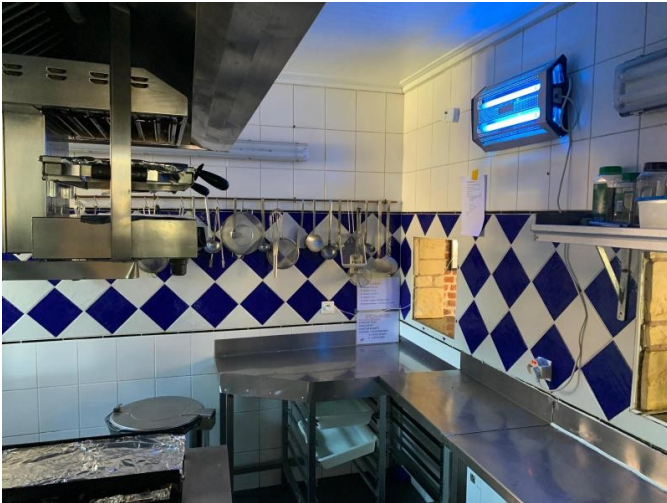
Vrije foto

Het materiaal is asbestverdacht. Het materiaal kon op het moment van de inspectie niet nader worden onderzocht. Asbestverdachte toepassingen dienen steeds te worden behandeld als asbesthoudend. Dit om potentiële vrijgave te voorkomen. Bij onderhouds-, renovatie- of sloopwerken dient er een analyse te worden uitgevoerd voorafgaand aan de werken.

Identificatiemethode	Redelijk vermoeden
Primaire drager	Binnenwand
(Asbest)materiaal	In-situ afwerkingslagen - Lijm laag
Bindmiddel	Lijm
Gebondenheid bindmiddel	Hecht

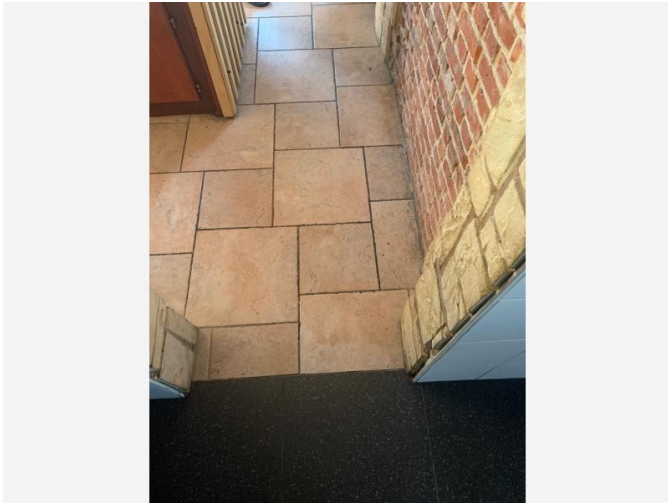
Vrije foto

Het materiaal is asbestverdacht. Het materiaal kon op het moment van de inspectie niet nader worden onderzocht. Asbestverdachte toepassingen dienen steeds te worden behandeld als asbesthoudend. Dit om potentiële vrijgave te voorkomen. Bij onderhouds-, renovatie- of sloopwerken dient er een analyse te worden uitgevoerd voorafgaand aan de werken.

Identificatiemethode	Redelijk vermoeden
Primaire drager	Vloer
(Asbest)materiaal	In-situ afwerkingslagen - Lijm laag
Bindmiddel	Cement
Gebondenheid bindmiddel	Hecht

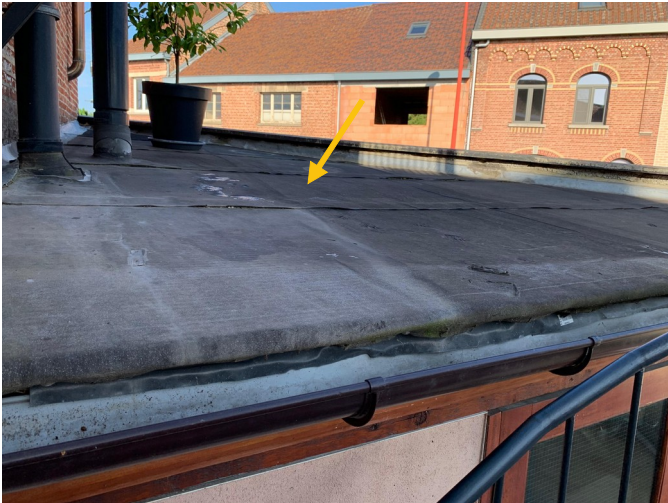
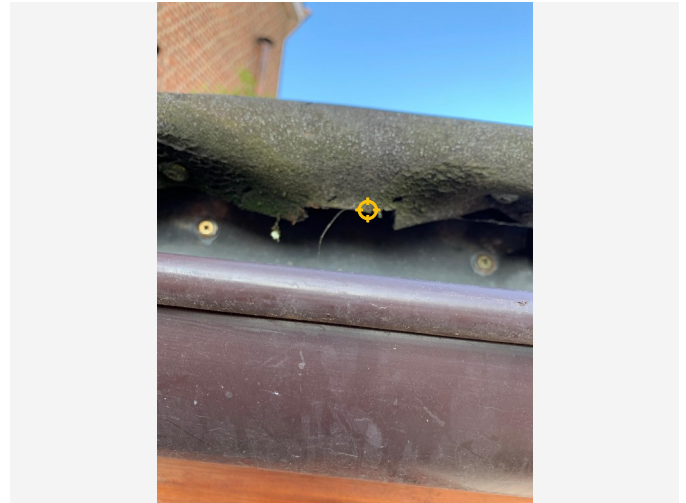
Fiche 8: Plat dak

Geen asbest

#	Type	Referentie	Resultaat
8.1	Puntmonster	MM01	Geen asbest

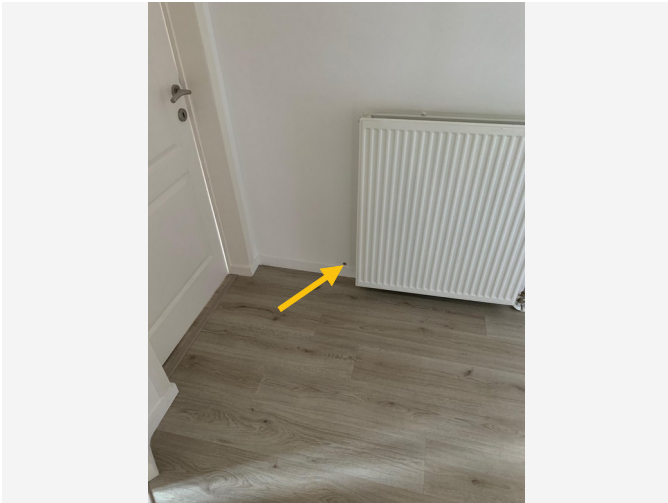
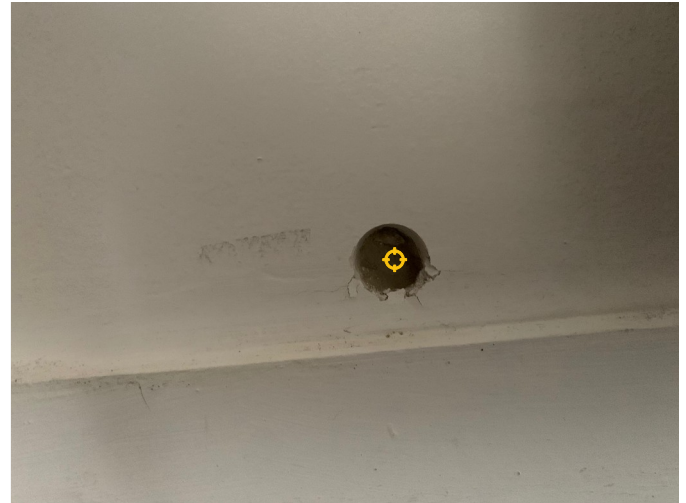
Fiche 9: Pleister wand

Geen asbest

#	Type	Referentie	Resultaat
9.1	Mengmonster	MM02	Geen asbest

Gebondenheid op basis van bindmiddel	Niet-hechtgebonden
Hoeveelheid (oppervlakte - dikte - aantal)	• 180,00 m ² - 1,00 cm - 1 stuk
Totaal volume	1,80 m ³
Identificatiemethode	Vaststelling met monstername
Destructieve handeling voor identificatie	Nee
Opmerking	Geen pleisterwerk aan plafond aangetroffen.
