# Asbestinventarisatetest

Kazernestraat 12, 1800 Vilvoorde

Attestnummer : 20231204-000009.000

## Niet-asbestveilig

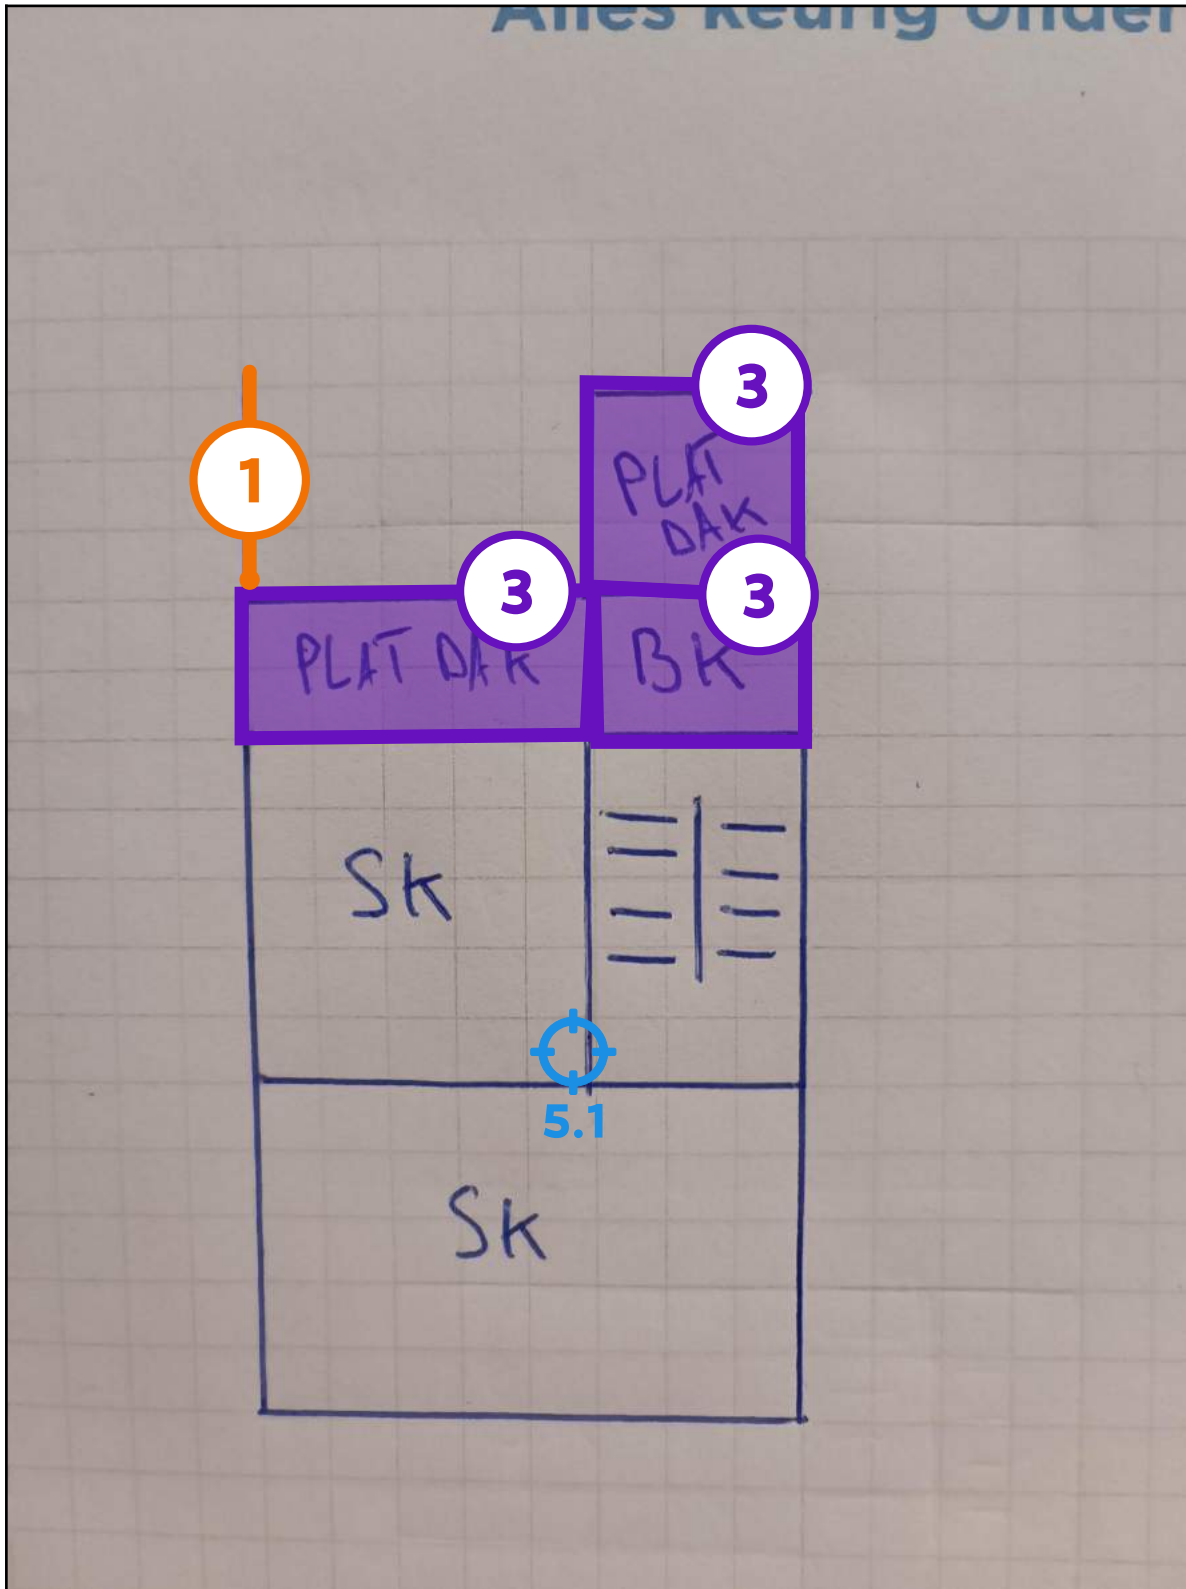
## Plan 1.3: Verdieping

1. Cement platen tegen gevel van de buren	Asbestmateriaal	<a href="#">Verwijderen</a>
3. Platte daken	Advies	-
5. Pleister muren	Geen asbest	-
5.1 Code: 1	Mengmonster	-

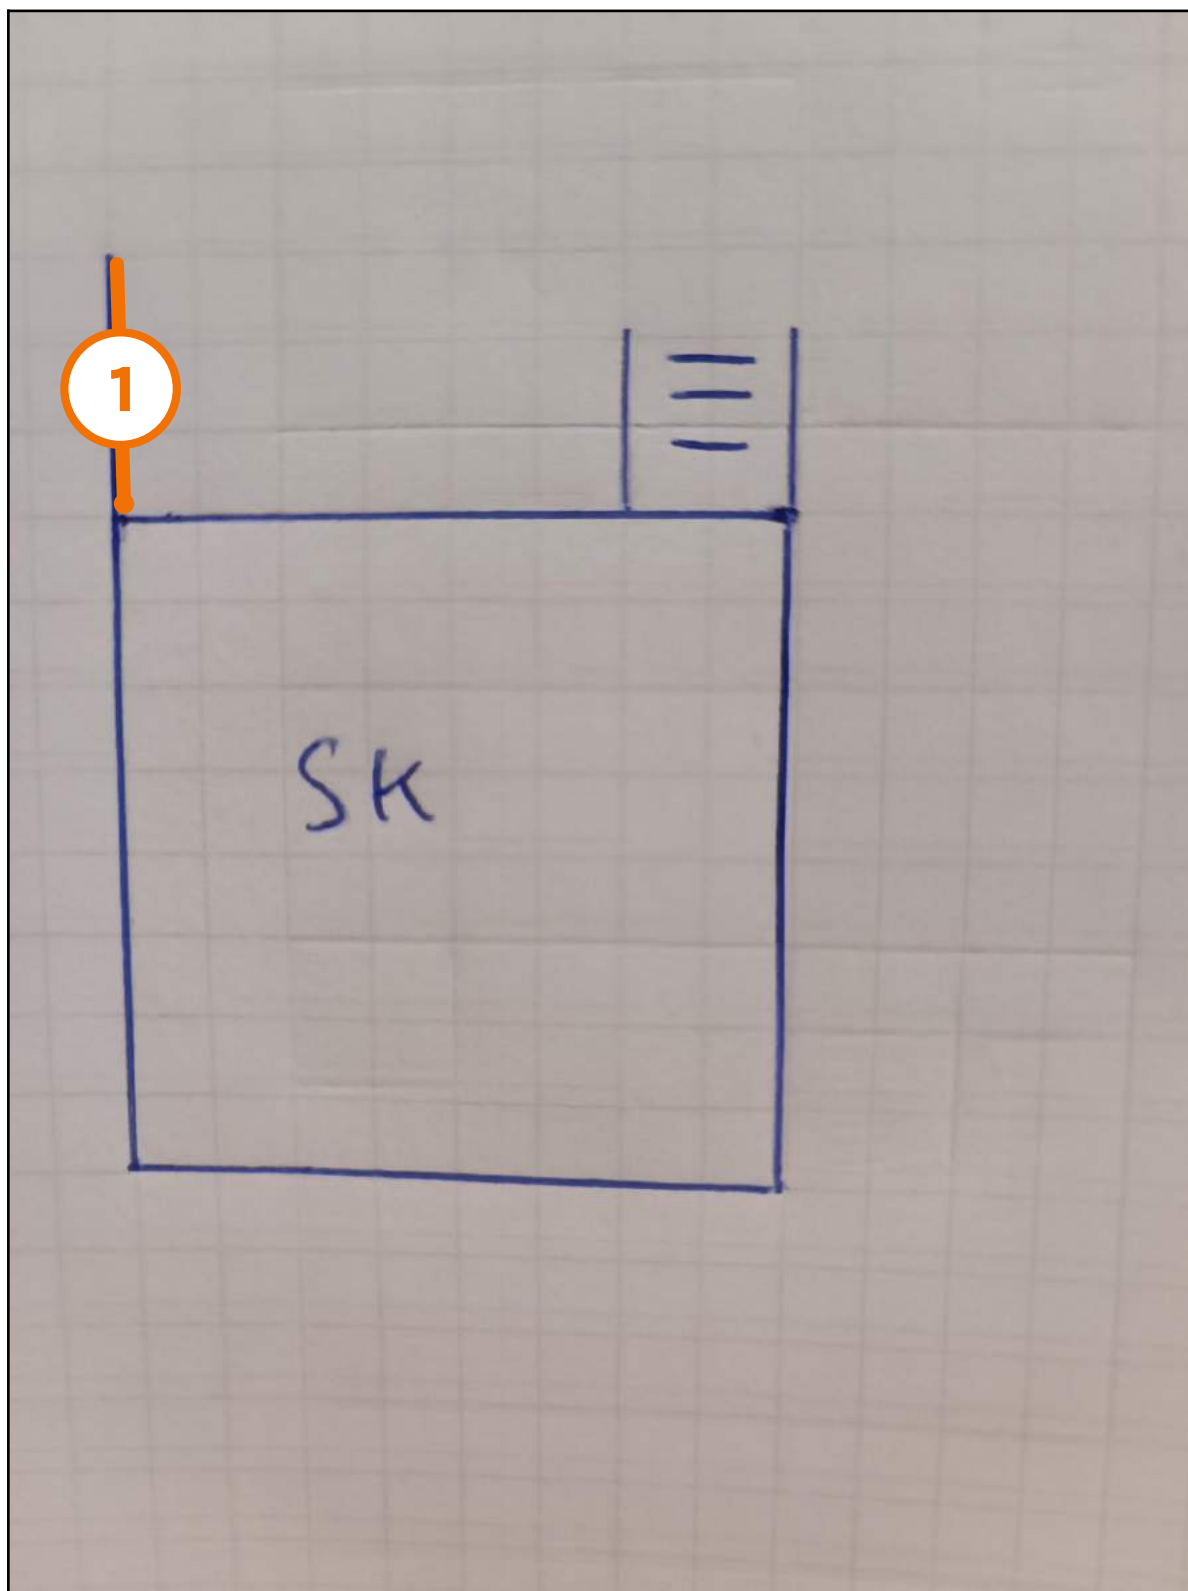
## Plan 1.4: Zolder

1. Cement platen tegen gevel van de buren	Asbestmateriaal	<a href="#">Verwijderen</a>
---	-----------------	-----------------------------

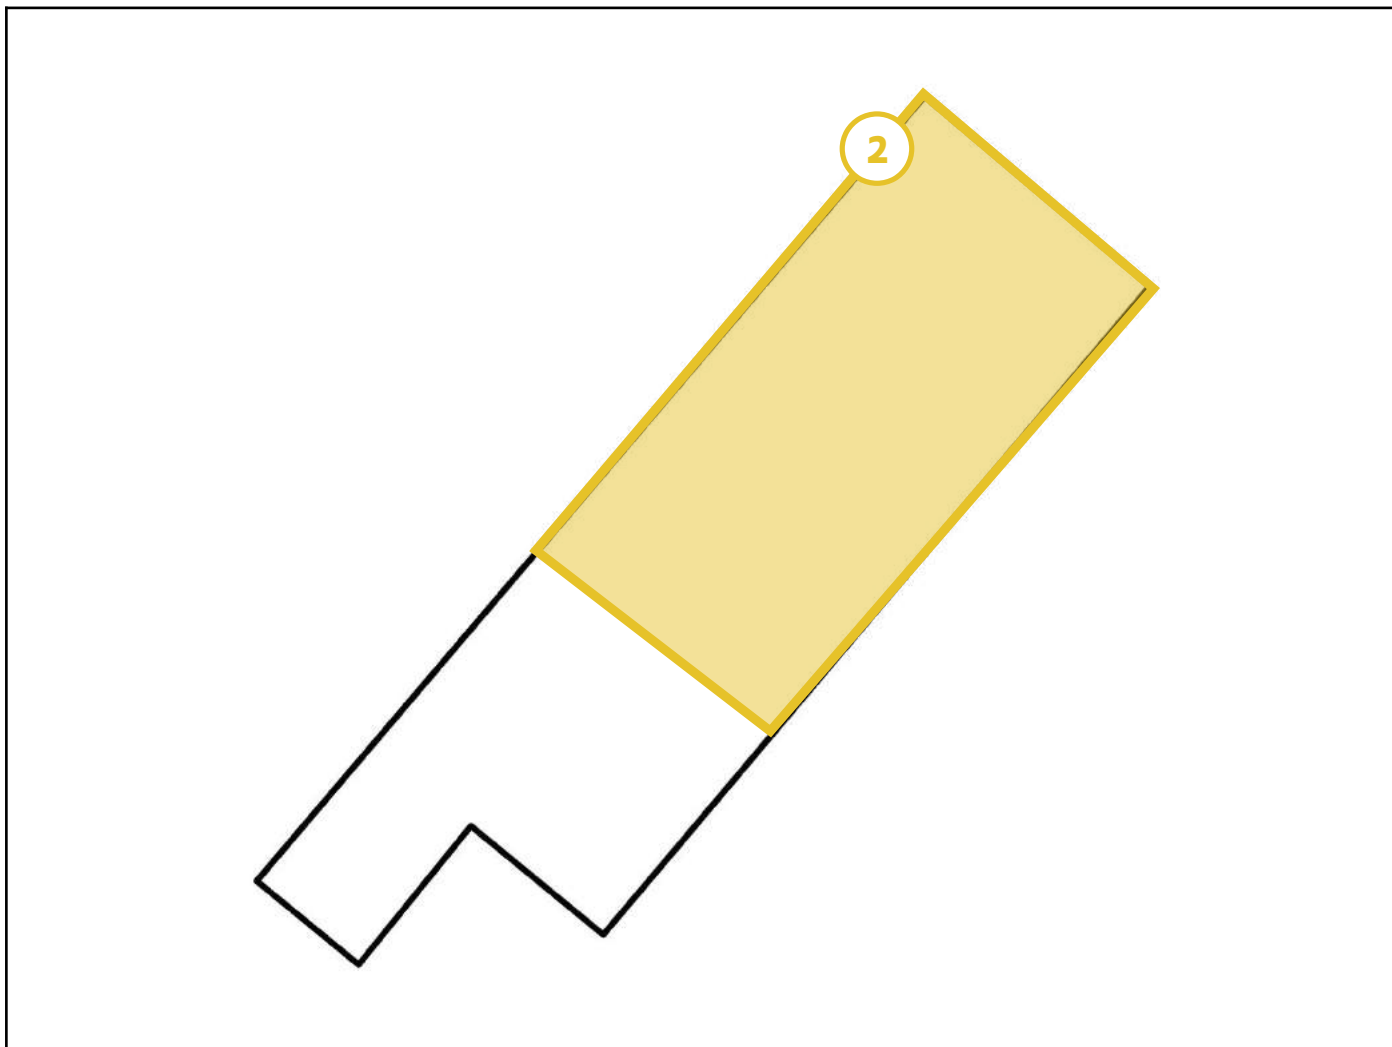
## Plan 1.5: Woning plan

Beschrijving	Type	Actie
2. Onderdak platen	Asbestmateriaal	Zorgvuldig beheren

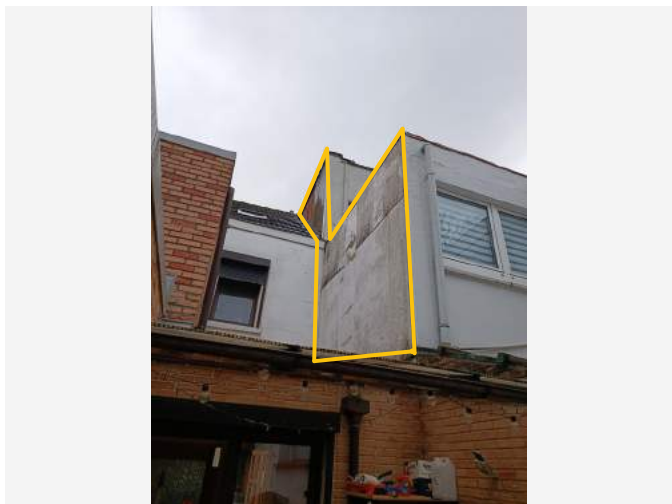
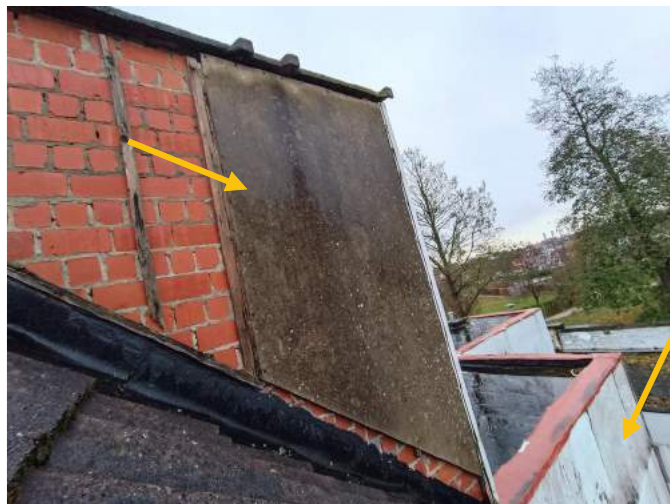
Eindbeoordeling materiaalrisico	Verhoogd materiaalrisico en/of verhoogde kans op vezelvrijgave
---------------------------------	--

Gebondenheid	Categorie 1: hechtgebonden in oorsprong
Asbestsoort (vezeltype)	Crocidoliet aanwezig
Asbestconcentratie	Laag (< 50%)
Afschermingsgraad van het gehele materiaal	Geheel of deels vrij aan de buitenlucht
Toestand van het materiaal	Matig beschadigd, matig verweerd

Beschrijving	Cement platen tegen gevel van de burens
Omgeving	Buiten
Primaire drager	Wand buitenschil
Asbestmateriaal	Plaat, paneel, tablet - Type Menuiserite
Bindmiddel van asbestmateriaal	Cement
Gebondenheid op basis van bindmiddel	Hecht
Hoeveelheid (oppervlakte - dikte - aantal)	• 20,00 m <sup>2</sup> - 0,50 cm - 1 stuk
Totaal volume	0,10 m <sup>3</sup>

Verwijderen

- Verwijder dit asbestmateriaal zo snel mogelijk. Volg de toestand goed op.
- Voer bijkomende staalname(s) uit.

- Eenvoudige handelingen: mag via doe-het-zelf of door werknemer(s) met opleidingsattest eenvoudige handelingen  
Opgeleid personeel (dak werker met 8u basisopleiding asbest)

indien de platen eenvoudig te verwijderen zijn zonder kans op breken kan dit via doe-het-zelf of door werknemer(s) met opleidingsattest eenvoudige handelingen; Dek de vloer af met plastic folie . dragen van de nodige beschermingsmiddelen (mondmasker ffp3, handschoenen,tyvec ) Fixeer het plaatmateriaal , de asbesthoudende platen één voor één en in hun geheel verwijderen. Niet gooien, niet breken. Reinig nadien de draagstructuur met vochtige doeken (+stofzuiger met absoluut filter kan niet gehoord worden dus voor een particulier niet mogelijk .) Alle werknemer(s) moeten wel beschikken over een opleidingsattest eenvoudige handelingen 8u.

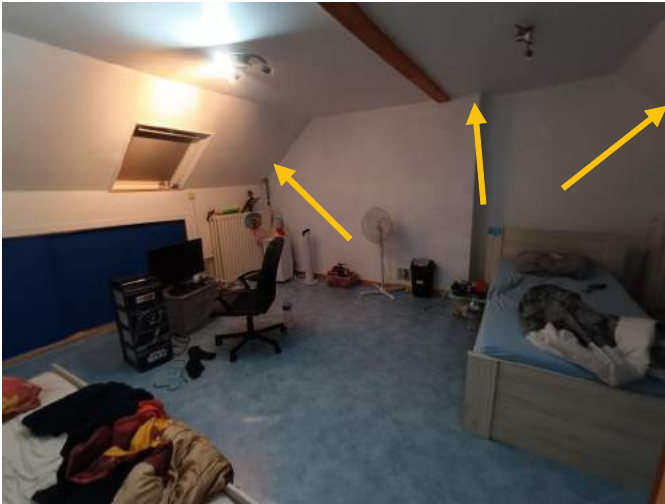
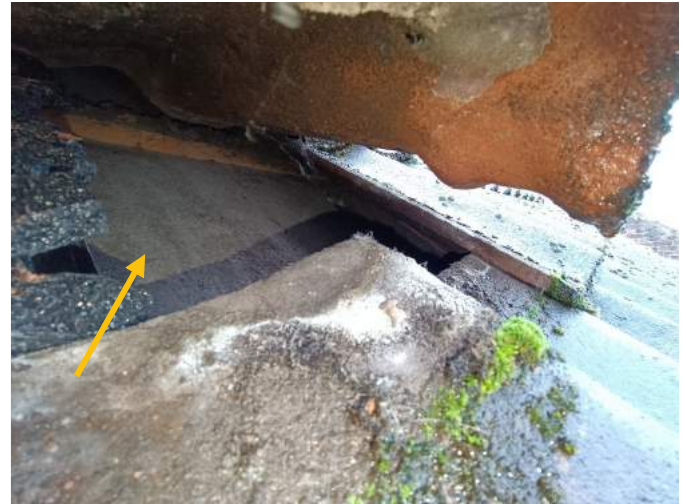
Eindbeoordeling materiaalrisico	Zeer laag materiaalrisico en/of zeer lage kans op vezelvrijgave
---------------------------------	---

Gebondenheid	Categorie 1: hechtgebonden in oorsprong
Asbestsoort (vezeltype)	Crocidoliet aanwezig
Asbestconcentratie	Laag (< 50%)
Afschermingsgraad van het gehele materiaal	Stootvaste afscherming of omkasting
Toestand van het materiaal	Licht beschadigd, licht verweerd. Intact materiaal type Pical – asbestboard of categorie III 'gebondenheid'

Beschrijving	Onderdak platen
Omgeving	Buiten
Primaire drager	Schuin dak
Asbestmateriaal	Plaat, paneel, tablet - Type Menuiserite

Zorgvuldig beheren

- Zorg voor een veilig beheer en verwijder dit asbestmateriaal wanneer het bij werken eenvoudig bereikbaar wordt. Controleer de toestand jaarlijks op wijzigingen.
- Voer bijkomende staalname(s) uit.

- Eenvoudige handelingen: mag via doe-het-zelf of door werknemer(s) met opleidingsattest eenvoudige handelingen  
Opleid personeel (dak werker met 8u basisopleiding asbest)

indien de platen eenvoudig te verwijderen zijn zonder kans op breken kan dit via doe-het-zelf of door werknemer(s) met opleidingsattest eenvoudige handelingen; Dek de zoldervloer af met plastic folie . dragen van de nodige beschermingsmiddelen (mondmasker ffp3, handschoenen,tyvec ) Verwijder de dakpannen. Fixeer het plaatmateriaal , de asbesthoudende platen één voor één en in hun geheel verwijderen. Niet gooien, niet breken. Reinig nadien de draagstructuur met vochtige doeken (+stofzuiger met absoluut filter kan niet gehoord worden dus voor een particulier niet mogelijk .) Alle werknemer(s) moeten wel beschikken over een opleidingsattest eenvoudige handelingen 8u.

Een vastgesteld asbesthoudend onderdak mag niet definitief ingesloten worden , dit dient verplicht verwijderd te worden als het bij werken bereikbaar wordt. (vb bij vernieuwen van de dakbedekking onderdak mee verwijderen )

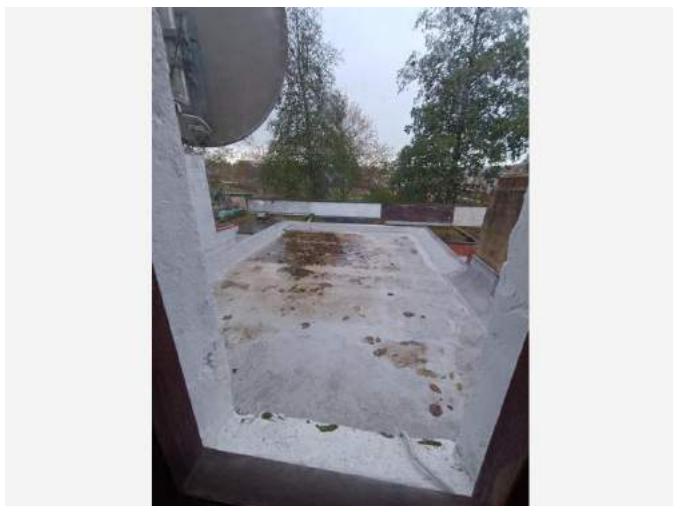
Vrije foto

De platte daken zijn met een epdm afgewerkt

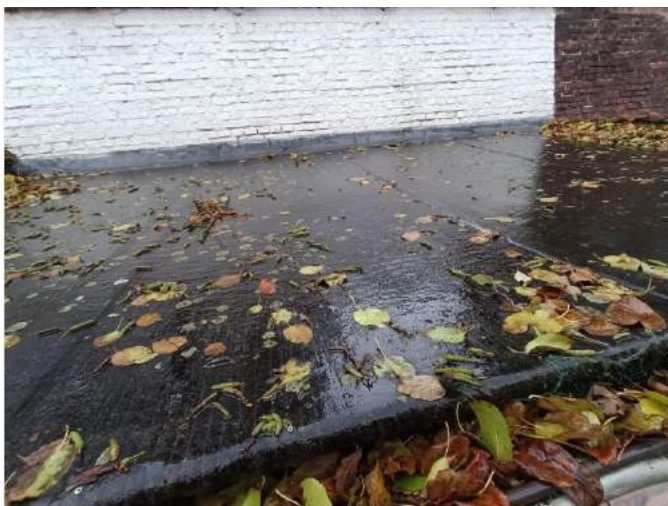
Vrije foto

Het plat dak werd gecontroleerd en de roofing werd als niet verdacht beschouwd: glasvezel polyester roofing (streepmotief)

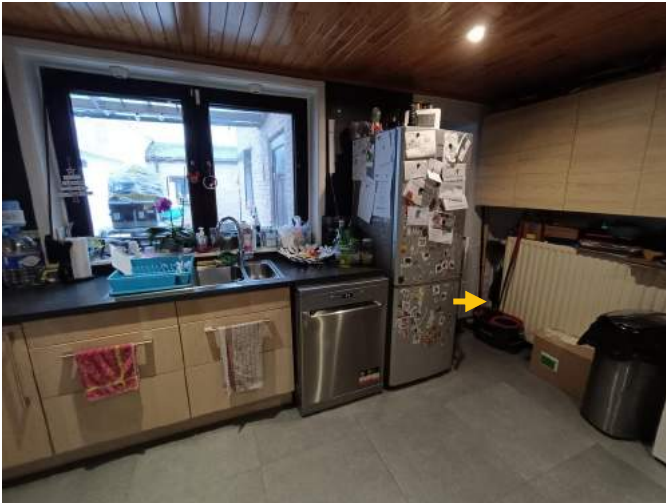
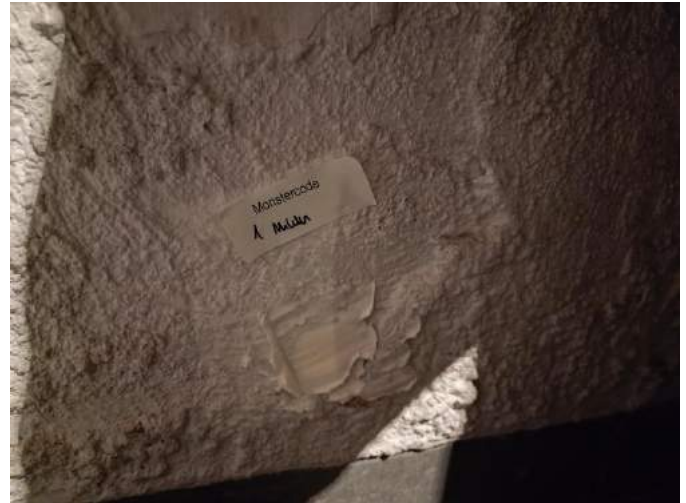
## Fiche 5: Pleister muren

Geen asbest

#	Type	Referentie	Resultaat
5.1	Mengmonster	1	Geen asbest

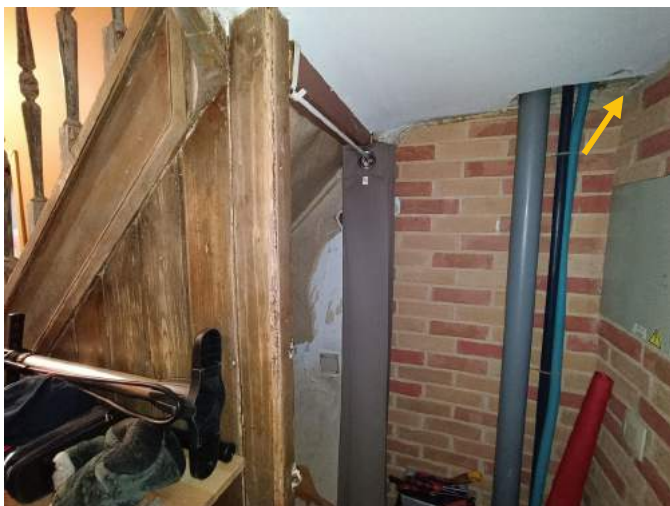
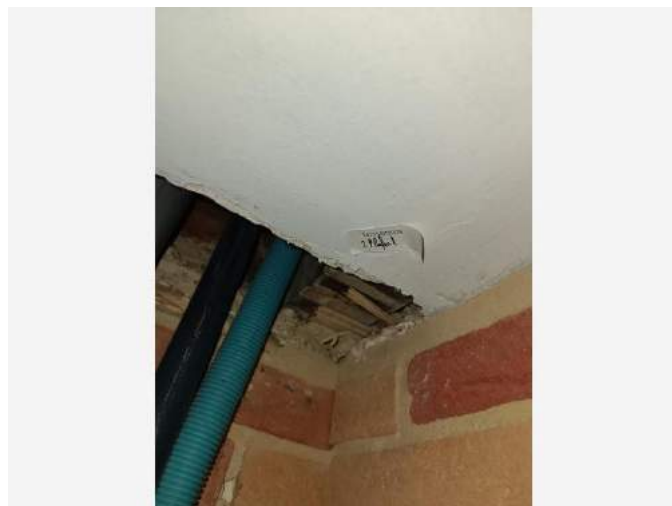
## Fiche 6: Pleister plafond

Geen asbest

#	Type	Referentie	Resultaat
6.1	Puntmonster	2	Geen asbest
