Asbestinventarisatetest

Kerkstraat 45A, 8940 Wervik

Attestnummer : 20231016-000389.000

Uitgegeven op : 16.10.2023

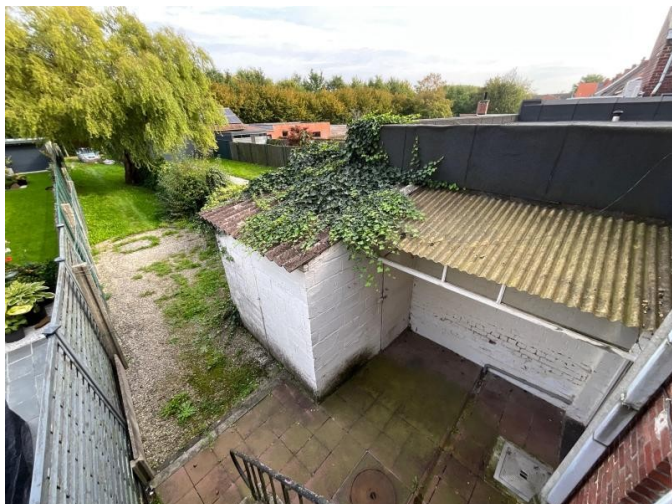
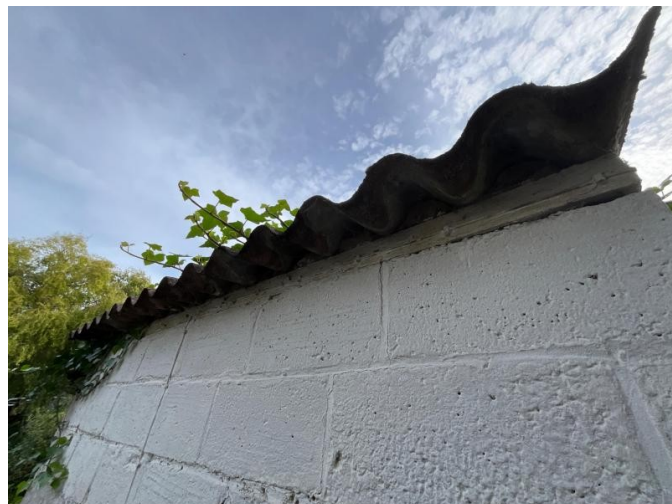
Het asbestmateriaal valt onder de mijlpaal van 2034.

Verwijderen

Eindbeoordeling materiaalrisico	Verhoogd materiaalrisico en/of verhoogde kans op vezelvrijgave
---------------------------------	--

Gebondenheid	Categorie 1: hechtgebonden in oorsprong
Asbestsoort (vezeltype)	Alleen chrysotiel
Asbestconcentratie	Laag (< 50%)
Afschermingsgraad van het gehele materiaal	Geheel of deels vrij aan de buitenlucht
Toestand van het materiaal	Matig beschadigd, matig verweerd

Beschrijving	Golfplaten
Omgeving	Buiten
Primaire drager	Schuin dak
Asbestmateriaal	Dak- en gevelbekleding - Golfplaat
Bindmiddel van asbestmateriaal	Cement
Gebondenheid op basis van bindmiddel	Hecht
Hoeveelheid (oppervlakte - aantal)	• 8,00 m ² - 1 stuk
Totale oppervlakte	8,00 m ²
Eenvoudig bereikbaar	Ja
Bevestigingswijze	• Geschroefd

- Hemelwater dat afspoelt van asbestcement daken of gevels kan asbestdeeltjes bevatten. Gebruik het enkel voor gesloten circuits (bv. spoelen toiletten). Reinig na het vervangen van het dak of de gevel de dakgoten en regenwaterput of -ton om asbesthoudend sediment of slib te verwijderen

- Eenvoudige handelingen: mag via doe-het-zelf of door werknemer(s) met opleidingsattest eenvoudige handelingen
De toepassing kan met eenvoudige handelingen verwijderd worden, na fixatie of overvloedig bevochtigen kan dit verwijderd worden zonder te breken met eventuele behulp van traag draaiend en manueel gereedschap. bij de verwijdering dienen PBM's gedragen te worden (FFP 3 masker, overall, handschoenen en laarzen) na het losmaken in voorziene zakken verpakken volgens de regels en afvoeren naar een geschikte afvalverwerker. de platen dienen in één geheel verwijderd te worden.

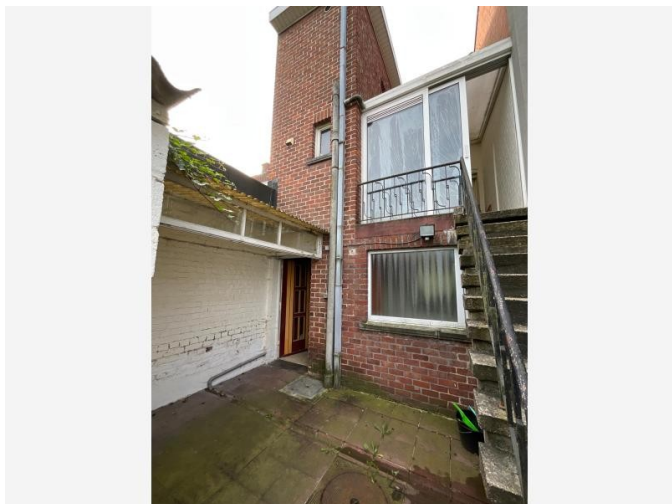
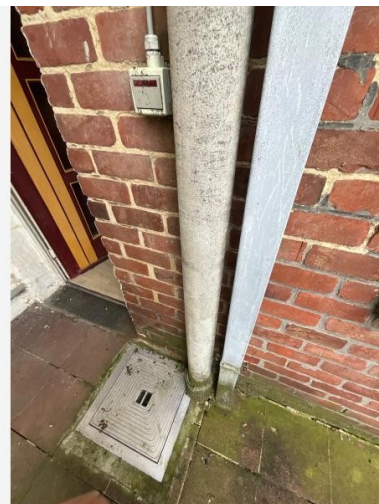
Het asbestmateriaal valt onder de mijlpaal van 2040.

Zorgvuldig beheren

Eindbeoordeling materiaalrisico	Zeer laag materiaalrisico en/of zeer lage kans op vezelvrijgave
---------------------------------	---

Gebondenheid	Categorie 1: hechtgebonden in oorsprong
Asbestsoort (vezeltype)	Alleen chrysotiel
Asbestconcentratie	Laag (< 50%)
Afschermingsgraad van het gehele materiaal	Geheel of deels vrij aan de buitenlucht
Toestand van het materiaal	Onbeschadigd, niet verweerd

Beschrijving	Asbestbuis
Omgeving	Buiten
Primaire drager	Wand buitenschil
Asbestmateriaal	Buis, koker, leiding, pijp, doorvoer
Bindmiddel van asbestmateriaal	Cement
Gebondenheid op basis van bindmiddel	Hecht
Hoeveelheid (lengte - omtrek - dikte - aantal)	<ul style="list-style-type: none">8,00 m - 20,00 cm - 1,00 cm - 1 stuk
Totaal volume	0,016 m ³

- Verwijder dit asbestmateriaal zo snel mogelijk. Volg de toestand goed op.
- Hemelwater dat afspoelt van asbestcement daken of gevels kan asbestdeeltjes bevatten. Gebruik het enkel voor gesloten circuits (bv. spoelen toiletten). Reinig na het vervangen van het dak of de gevel de dakgoten en regenwaterput of -ton om asbesthoudend sediment of slib te verwijderen

- Eenvoudige handelingen: mag via doe-het-zelf of door werknemer(s) met opleidingsattest eenvoudige handelingen
Dit kan met eenvoudige handelingen verwijderd worden indien deze toepassing niet gebroken word maw in één geheel kan verwijderd worden om zoveel mogelijk vezelvrijgave te beperken. Bij het verwijderen PBM'S dragen (FFP 3 mondk masker, handschoenen, veiligheid schoenen en overall Type 6) luchtdicht verpakte kan dit in één geheel afgevoerd worden naar het containerpark.

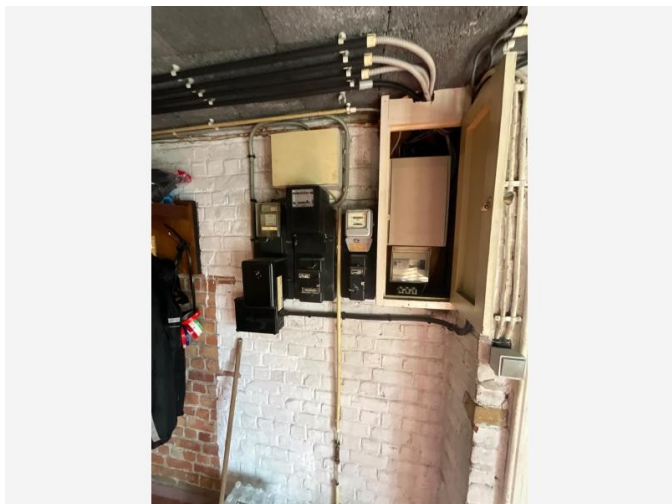
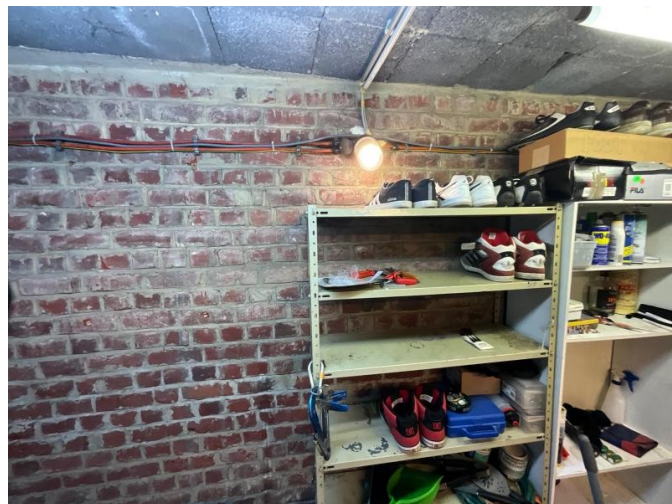
Het asbestmateriaal valt onder de mijlpaal van 2040.

Zorgvuldig beheren

Eindbeoordeling materiaalisico	Laag materiaalisico en/of verlaagde kans op vezelvrijgave
--------------------------------	---

Gebondenheid	Categorie 1: hechtgebonden in oorsprong
Asbestsoort (vezeltype)	Crocidoliet aanwezig
Asbestconcentratie	Laag (< 50%)
Afschermingsgraad van het gehele materiaal	Geheel of deels (ook) vrij aan de binnenlucht
Toestand van het materiaal	Onbeschadigd, niet verweerd

Beschrijving	Bakeliet
Omgeving	Binnen
Primaire drager	Binnenwand
Asbestmateriaal	Plaat, paneel, tablet - Type Bakeliet
Bindmiddel van asbestmateriaal	Kunststof of -hars
Gebondenheid op basis van bindmiddel	Hecht
Hoeveelheid (oppervlakte - dikte - aantal)	• 2,00 m ² - 1,00 cm - 1 stuk
Totaal volume	0,02 m ³
Eenvoudig bereikbaar	Ja
Bevestigingswijze	• Geschroefd
Identificatiemethode	Vaststelling zonder monsternamen

- Verwijder dit asbestmateriaal zo snel mogelijk. Volg de toestand goed op.

- Eenvoudige handelingen: mag via doe-het-zelf of door werknemer(s) met opleidingsattest eenvoudige handelingen
De bakeliet kan met eenvoudige handelingen verwijderd worden, bij de verwijdering traag draaiend gereedschap gebruiken of manueel, FFP 3, overall, handschoenen of andere persoonlijke beschermingsmiddelen. eenmaal niet meer bevestigd kan dit luchtdicht verpakt en afgevoerd worden. Naar de geschikte afvalverwerker. Let op deze toepassing mag niet gebroken worden om zo min mogelijke vezelvrijgave te beperken

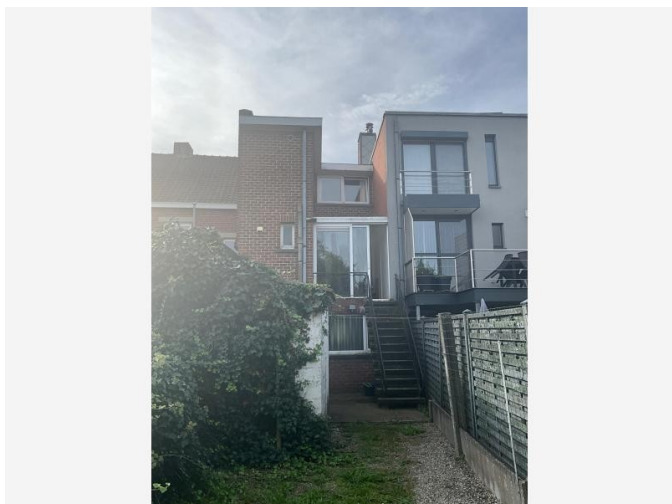
Situeringfoto

Permanente beperking

Reden: Het te onderzoeken materiaal situeert zich hoger dan 3,50 m te rekenen vanaf een veilige ondergrond

Uitleg van de asbestdeskundige: Het te onderzoeken materiaal situeert zich hoger dan 3,50m te rekenen vanaf een veilige ondergrond.

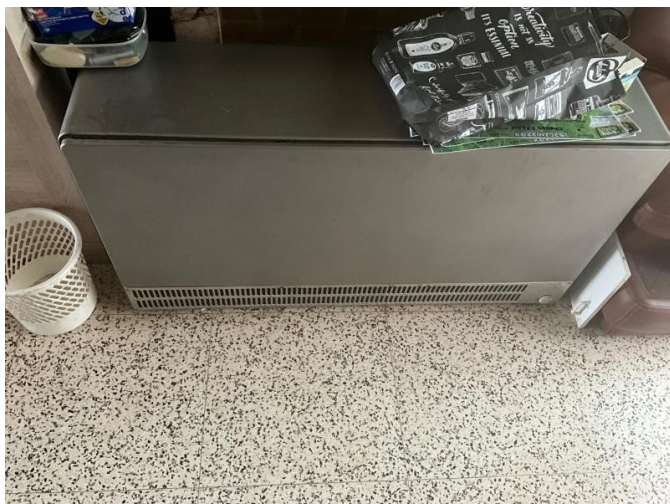
Vrije foto

Kan asbest bevatten, niet toegankelijk

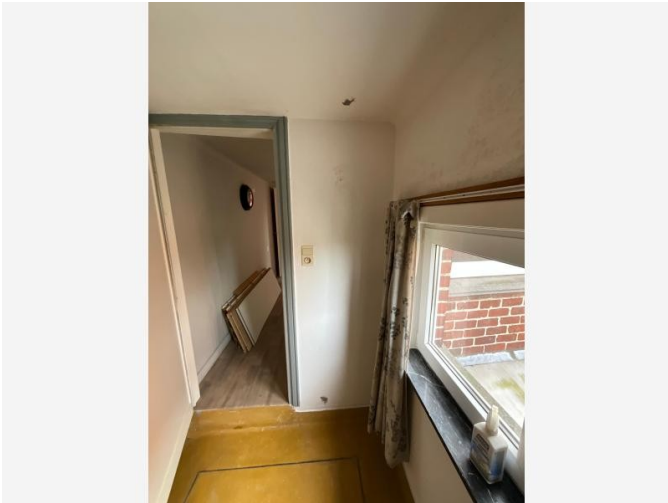
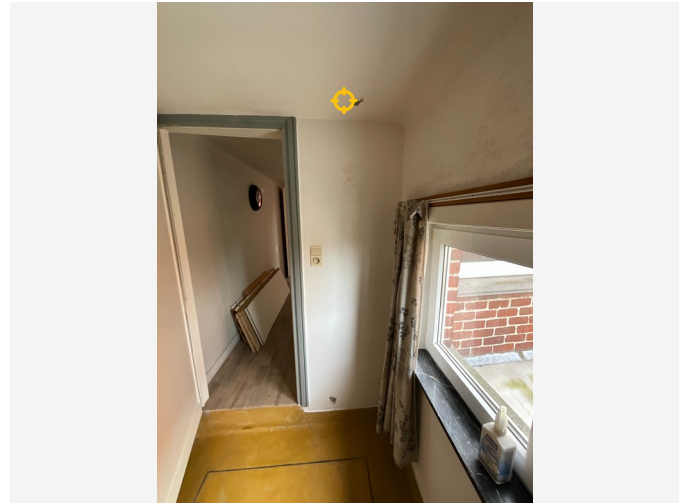
Geen asbest

#	Type	Referentie	Resultaat
6.1	Mengmonster	S2	Geen asbest

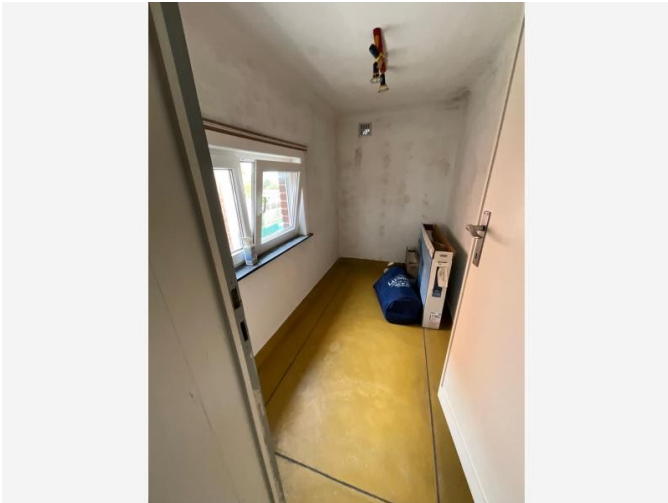
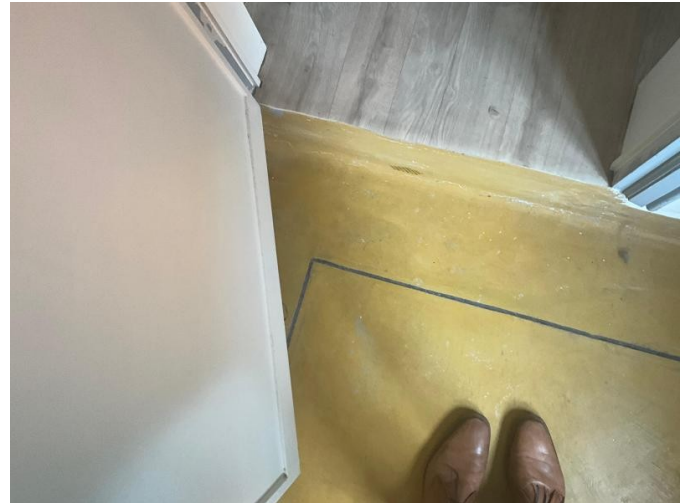
Fiche 7: Vloerbekleding

Geen asbest

#	Type	Referentie	Resultaat
7.1	Puntmonster	S4	Geen asbest

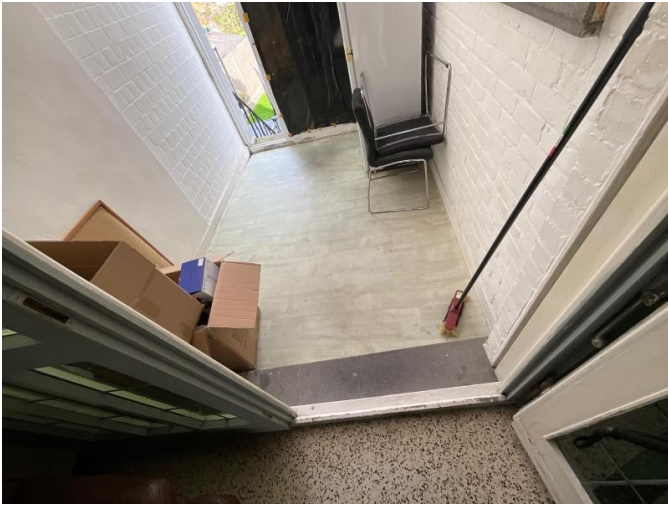
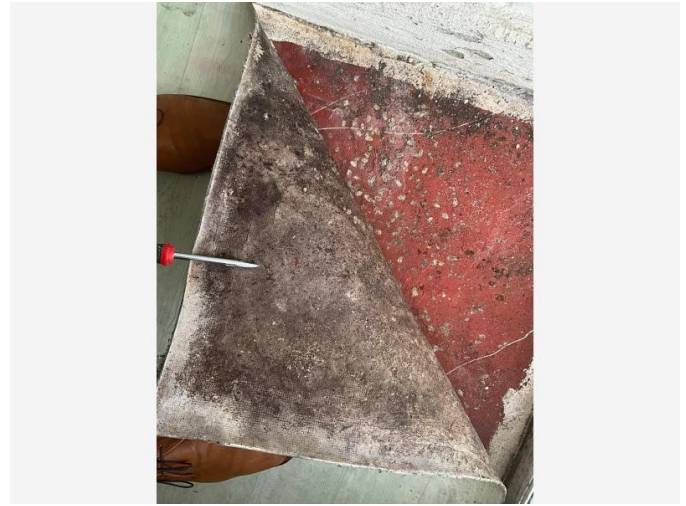
Fiche 8: Vloerzeil

Geen asbest

#	Type	Referentie	Resultaat
8.1	Puntmonster	S3	Geen asbest

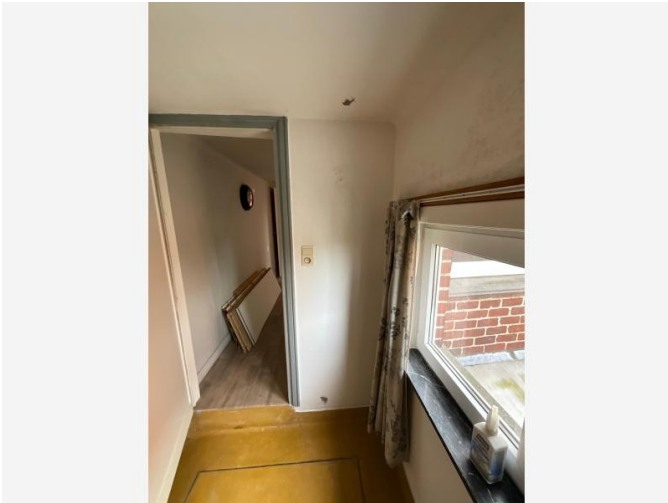
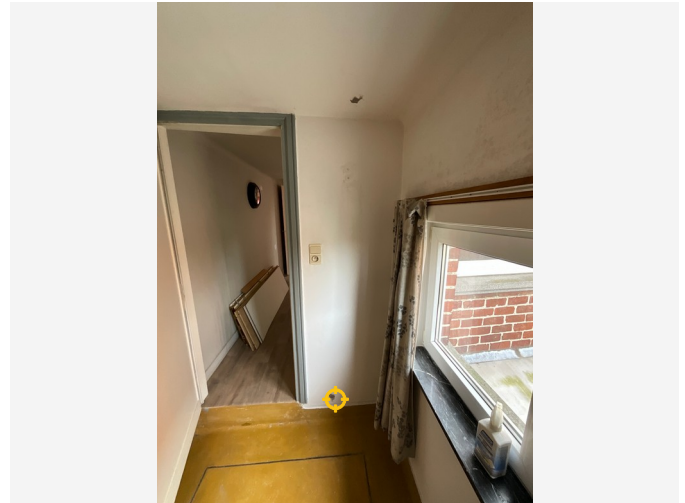
Geen asbest

#	Type	Referentie	Resultaat
9.1	Mengmonster	S1	Geen asbest
