# Asbestinventarisatetest

Meerstraat 60, 1852 Grimbergen

Attestnummer : 20231123-000504.000

Uitgegeven op : 23.11.2023

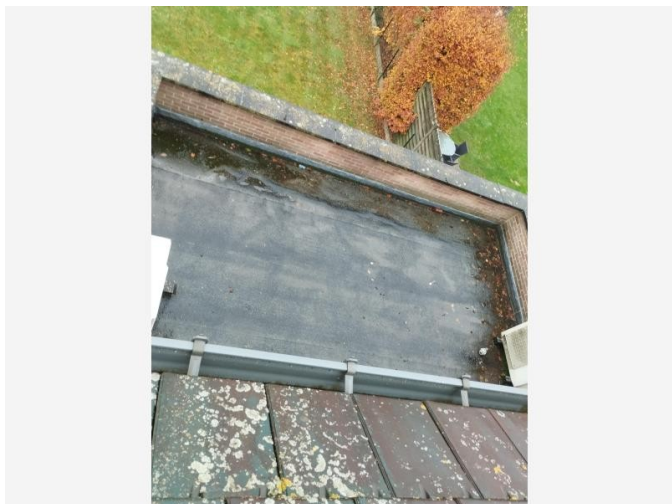
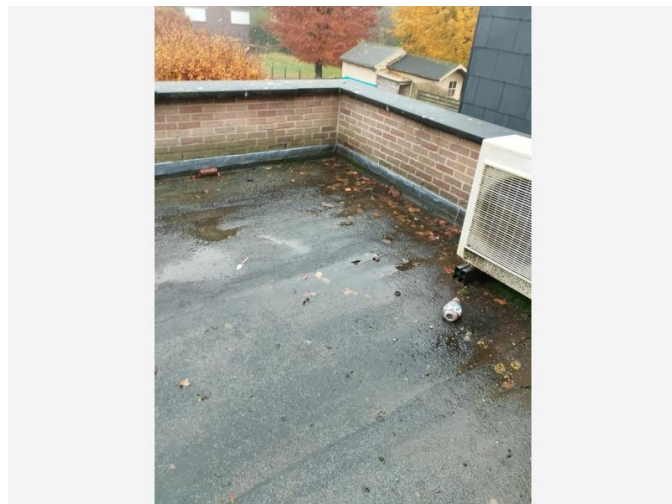
Het asbestmateriaal valt onder de mijlpaal van 2040.

Zorgvuldig beheren

Eindbeoordeling materiaalrisico	Zeer laag materiaalrisico en/of zeer lage kans op vezelvrijgave
---------------------------------	---

Gebondenheid	Categorie 1: hechtgebonden in oorsprong
Asbestsoort (vezeltype)	Alleen chrysotiel
Asbestconcentratie	Laag (< 50%)
Afschermingsgraad van het gehele materiaal	Geheel of deels vrij aan de buitenlucht
Toestand van het materiaal	Onbeschadigd, niet verweerd

Beschrijving	bitumen plat dak
Omgeving	Buiten
Primaire drager	Plat dak
Asbestmateriaal	Dak- en gevelbekleding - Roofing
Bindmiddel van asbestmateriaal	Bitumen (roofing, teer, asfalt)
Gebondenheid op basis van bindmiddel	Hecht
Hoeveelheid (oppervlakte - aantal)	<ul style="list-style-type: none"><li>• 28,00 m<sup>2</sup> - 1 stuk</li></ul>
Totale oppervlakte	28,00 m <sup>2</sup>
Eenvoudig bereikbaar	Ja
Bevestigingswijze	<ul style="list-style-type: none"><li>• Verlijmd, ingegoten, versmeerd</li></ul>

- Zorg voor een veilig beheer. Vermijd het beschadigen van het asbestmateriaal. Controleer de toestand jaarlijks op wijzigingen.
- Voer bijkomende staalname(s) uit.

- Eenvoudige handelingen: enkel door erkend asbestverwijderaar  
Opgeleid personeel (dak werker met 8u basisopleiding asbest) / EH erkend saneerder

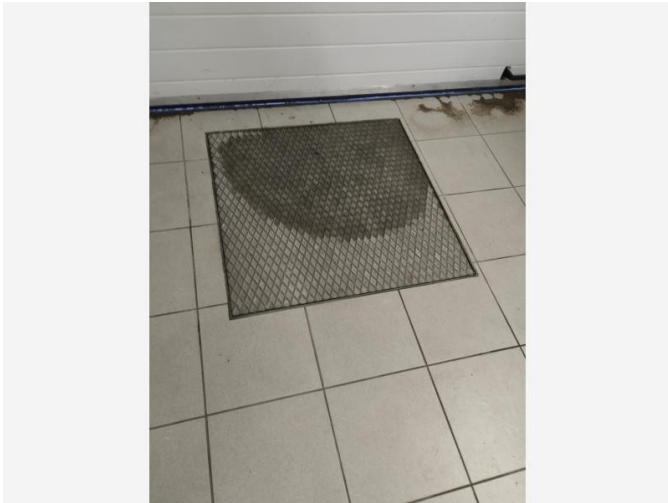
Situeringfoto

#### Permanente beperking

**Reden:** Het onderzoek kan niet uitgevoerd worden binnen de bepalingen van de Welzijnswet

**Uitleg van de asbestdeskundige:** In het inspectieprotocol behoort een ruimte lager dan 1,5 m niet tot het onderzoek.

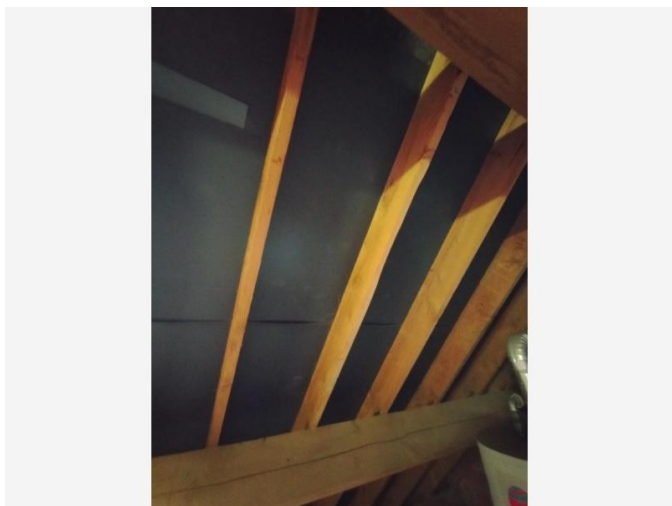
Het onderdak werd gecontroleerd. Er is geen verdacht onderdak vastgesteld. (kunststof)

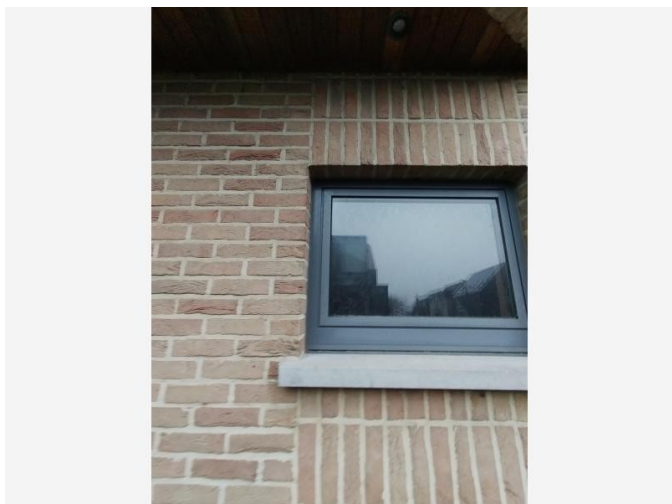
De gebruikte siliconen kit is niet asbestverdacht.

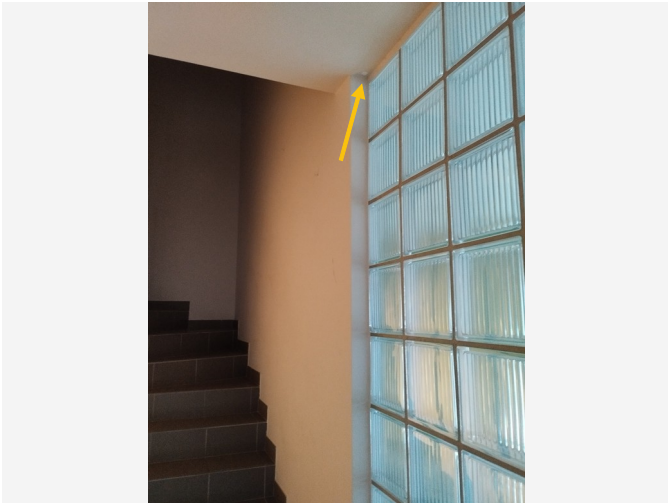
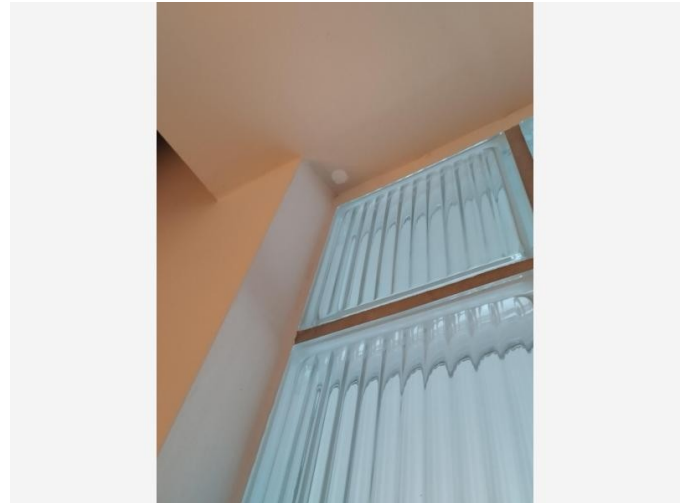
Geen asbest

#	Type	Referentie	Resultaat
5.1	Mengmonster	002	Geen asbest

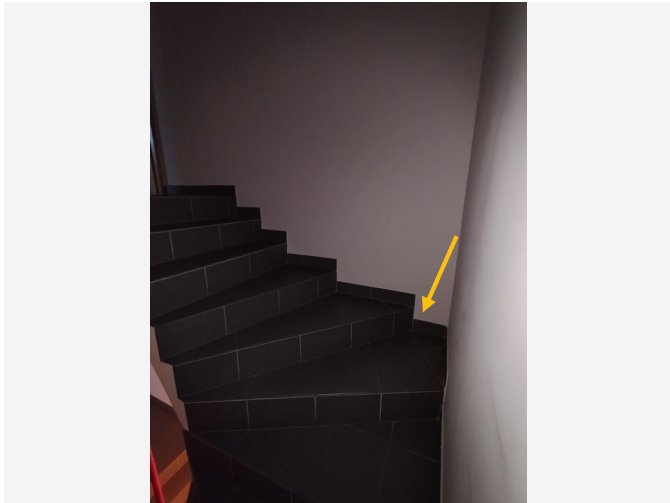
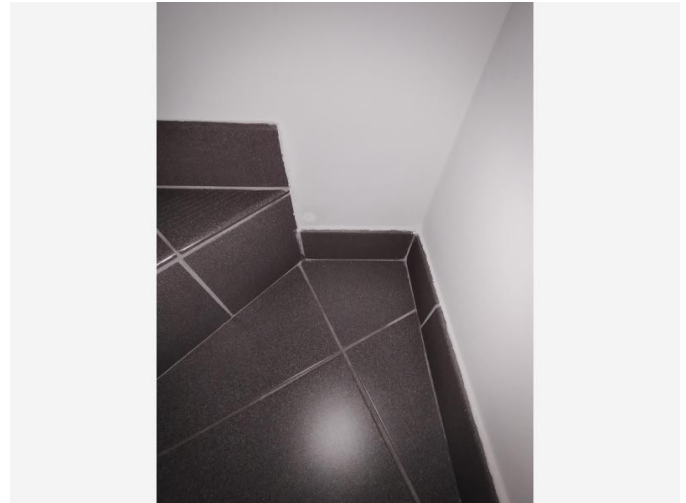
Geen asbest

#	Type	Referentie	Resultaat
6.1	Mengmonster	001	Geen asbest

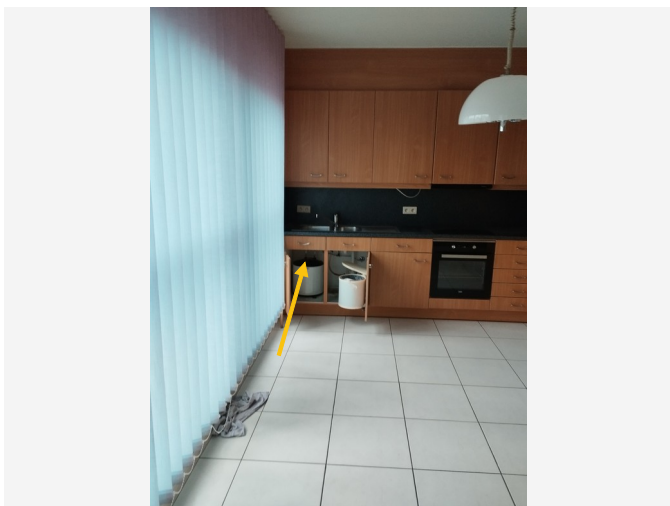
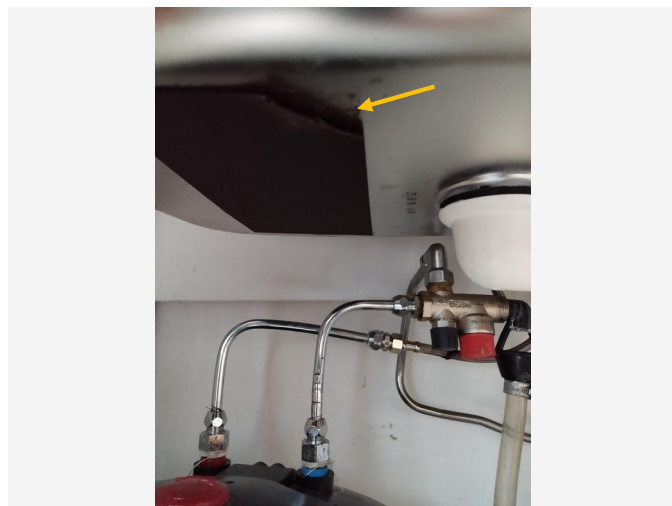
## Fiche 7: ontdreuningsplaat

Geen asbest

#	Type	Referentie	Resultaat
7.1	Puntmonster	003	Geen asbest
