Asbestinventarisatetest

Vilvoordsesteenweg 40, 1860 Meise

Attestnummer : 20231207-000327.000

Uitgegeven op : 07.12.2023

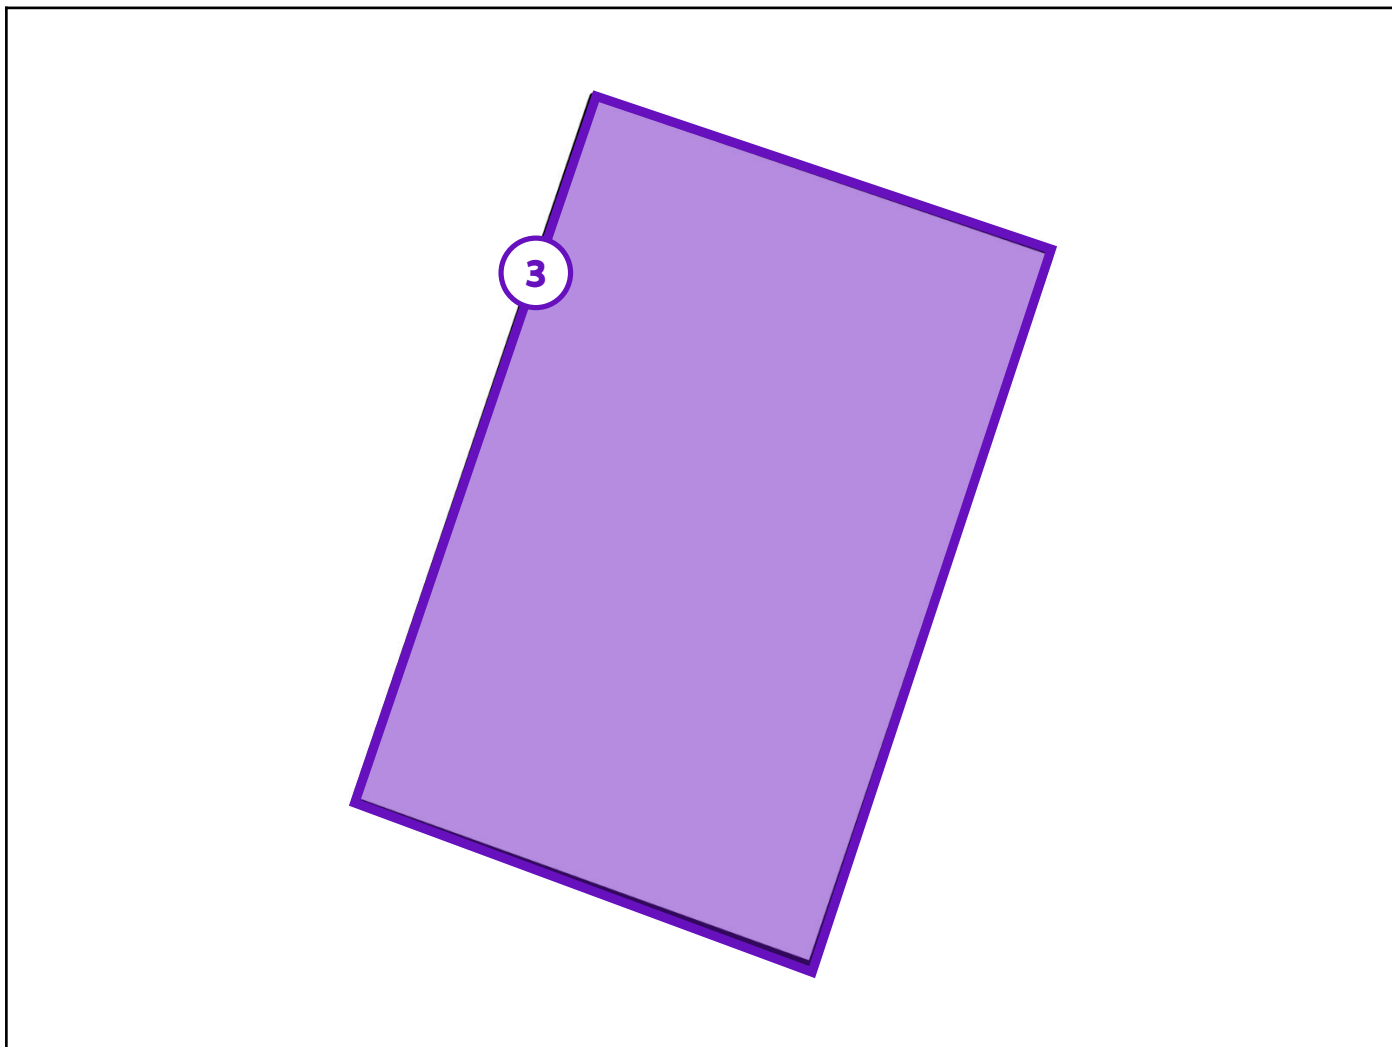
Plan 1.1: Woning buitenkant

| Beschrijving | Type | Actie |
|---|---|---|
| 3. Onderdak niet kunnen controleren | Beperking | - |

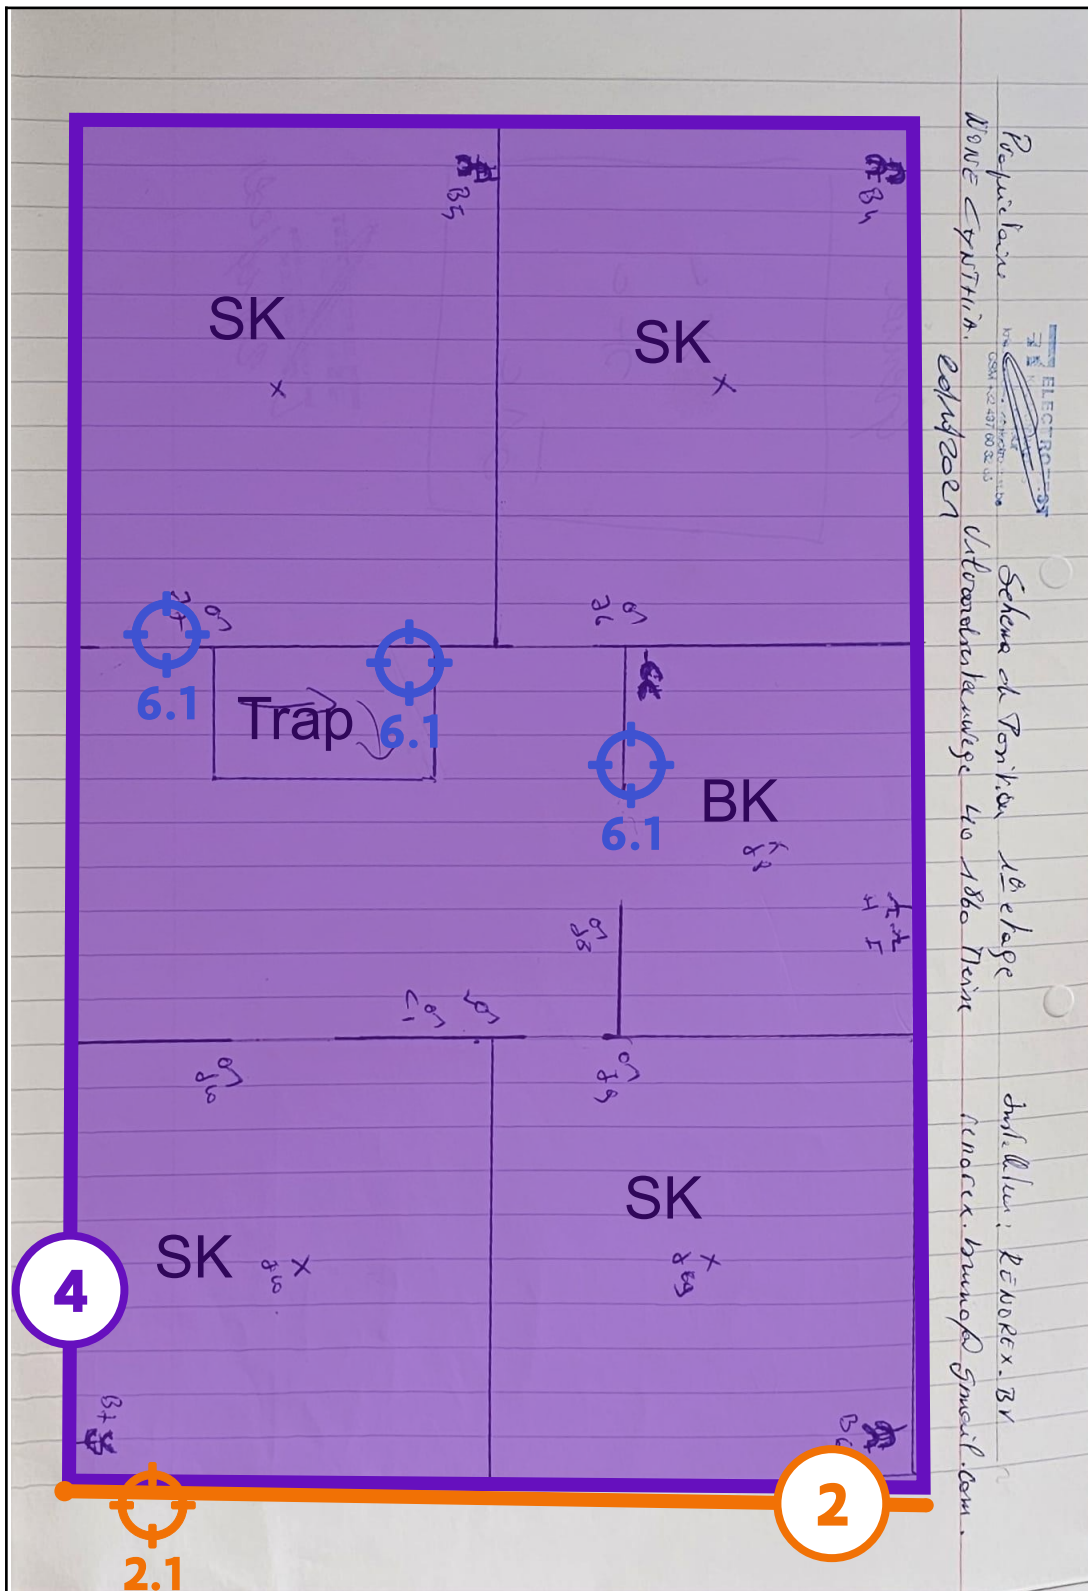
| 2. Leien achtergevel | Asbestmateriaal | Verwijderen |
| 2.1 Code: 3 | Puntmonster | - |
| 6. Pleister muren | Geen asbest | - |

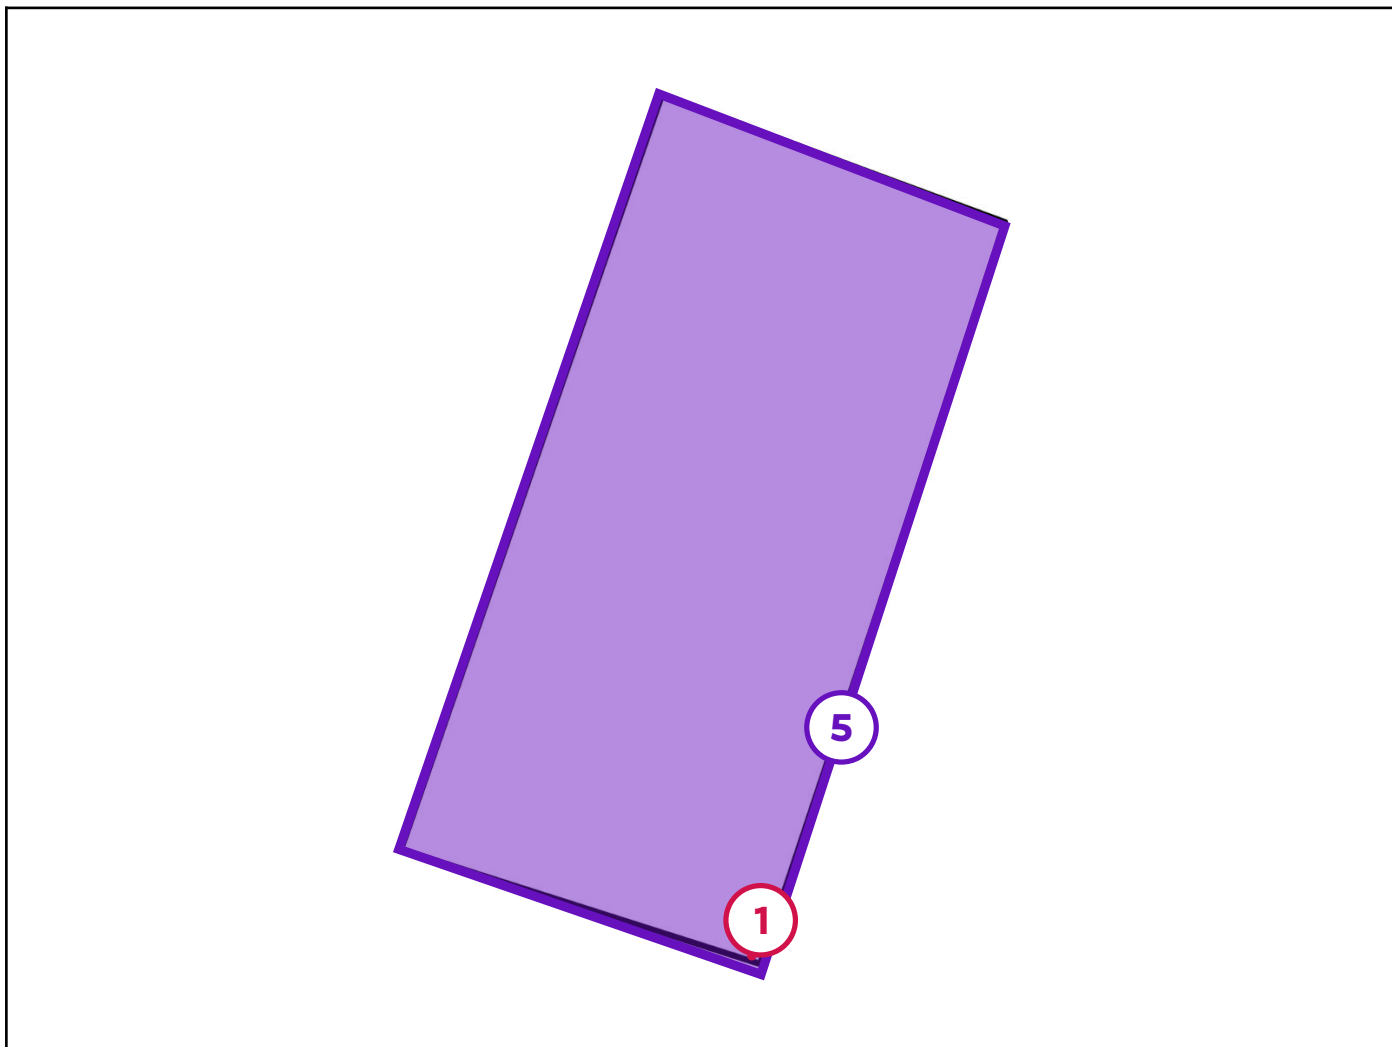
Plan 2.1: Garage plan

| Beschrijving | Type | Actie |
|---|---|---|
| 1. Losse leien in de garage | Asbestmateriaal | Dringend verwijderen |
| 5. Roofing garage | Advies | - |

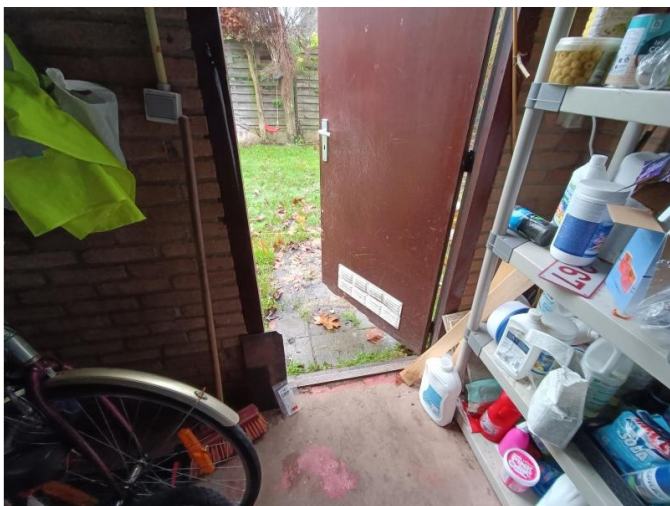
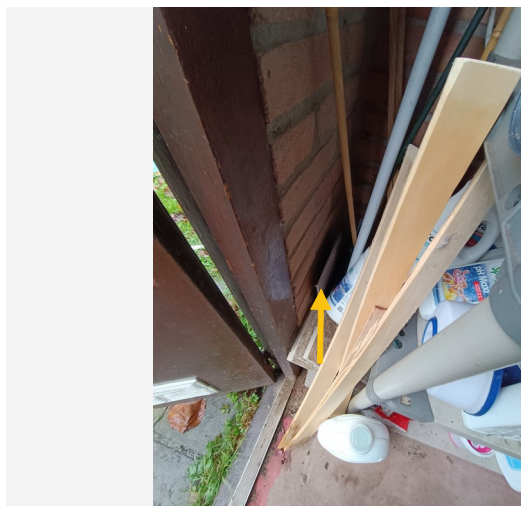
Fiche 1: Losse leien in de garage

Asbestmateriaal - afvalstof

Dringend verwijderen

| Beschrijving | Losse leien in de garage |
| Type afvalstof | Betreft stock-voorraad of gedemonteerde asbestmaterialen |
| Asbestmaterialen | <ul style="list-style-type: none">Dak- en gevelbekleding - Lei, shingle |
| Bindmiddel van asbestmateriaal | Cement |
| Hoeveelheid (gewicht - aantal) | <ul style="list-style-type: none">5,00 kg - 1 stuk |

- Verwijder het asbestafval.

- Eenvoudige handelingen: mag via doe-het-zelf of door werknemer(s) met opleidingsattest eenvoudige handelingen
Bij de gemeente/containerpark afsluitzakken halen om dubbel in te pakken en af te voeren naar het containerpark als hechtgebonden asbestafval.

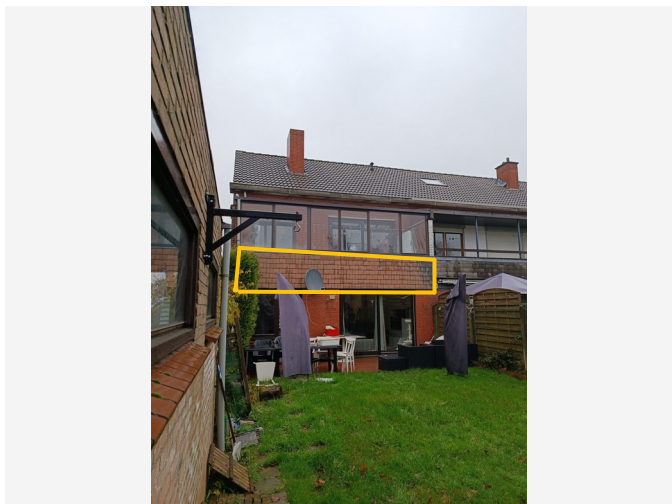
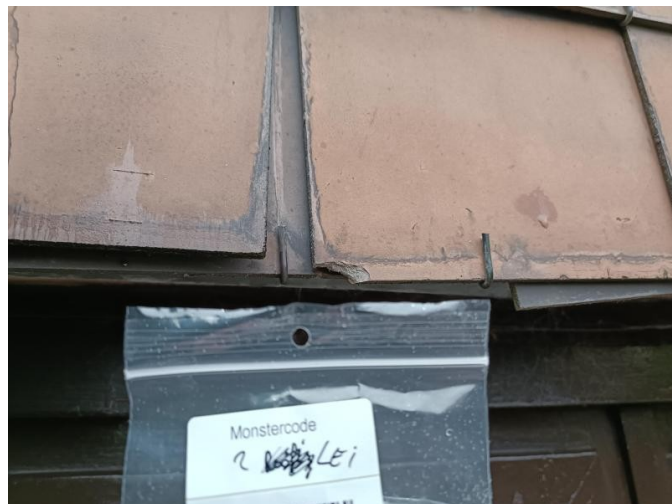
Het asbestmateriaal valt onder de mijlpaal van 2034.

Verwijderen

| Eindbeoordeling materiaalrisico | Verhoogd materiaalrisico en/of verhoogde kans op vezelvrijgave |

| Gebondenheid | Categorie 1: hechtgebonden in oorsprong |
| Asbestsoort (vezeltype) | Alleen chrysotiel |
| Asbestconcentratie | Laag (< 50%) |
| Afschermingsgraad van het gehele materiaal | Geheel of deels vrij aan de buitenlucht |
| Toestand van het materiaal | Matig beschadigd, matig verweerd |

| # | Type | Referentie | Resultaat |
|---|---|---|---|
| 2.1 | Puntmonster | 3 | Chrysotiel |

| Beschrijving | Leien achtergevel |

| Hoeveelheid (oppervlakte - aantal) | <ul style="list-style-type: none"> • 6,00 m² - 1 stuk |

- Zorg voor een veilig beheer. Vermijd het beschadigen van het asbestmateriaal. Controleer de toestand jaarlijks op wijzigingen.
- Verwijder deze toepassing

- Eenvoudige handelingen: mag via doe-het-zelf of door werknemer(s) met opleidingsattest eenvoudige handelingen
EH via doe-het zelf Dragen van de nodige beschermingsmiddelen (mondmasker ffp3, handschoenen,tyvec). Indien mogelijk de ondervloer afdekken , leien voorzichtig verwijderen, extra fixeren, niet breken , niet gooien, onmiddellijk verpakken of voorzichtig in container met asbest bag plaatsen.

Indien leien in slechte staat zijn en kans bestaat op breken : Eenvoudige handeling opgeleid personeel , alle werknemer(s) moeten wel beschikken over een opleidingsattest eenvoudige handelingen 8u

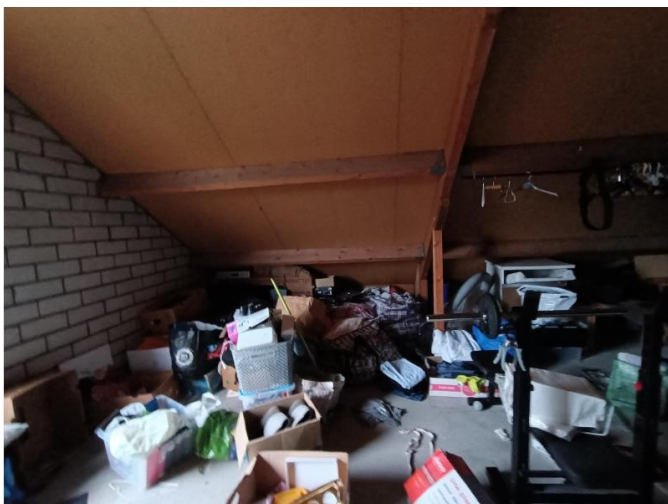
Situeringsfoto

Permanente beperking

Reden: Het te onderzoeken materiaal situeert zich hoger dan 3,50 m te rekenen vanaf een veilige ondergrond

Uitleg van de asbestdeskundige: Het dak is niet bereikbaar , > 3,5 m hoogte , er is geen dakraam aanwezig , zolders zijn afgewerkt met platen

| (Asbest)materiaal | Plaat, paneel, tablet - Type Menuiserite |
| Karakterisatie | Asbest (verdacht) |

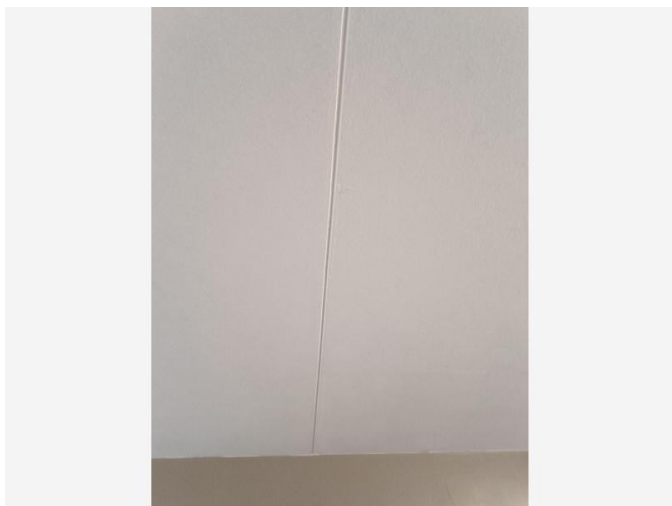
Vrije foto

Alle plafonds bestaan uit beton.

Geen staalname mogelijk.

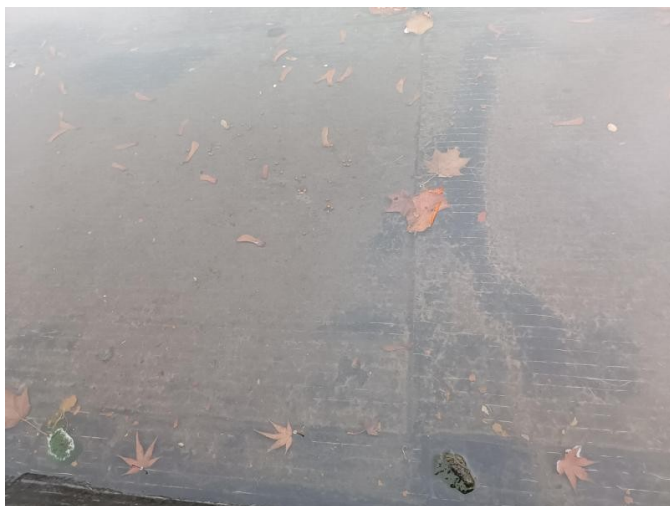
Vrije foto

Het plat dak werd gecontroleerd en de roofing werd als niet verdacht beschouwd: glasvezel polyester roofing (streepmotief)

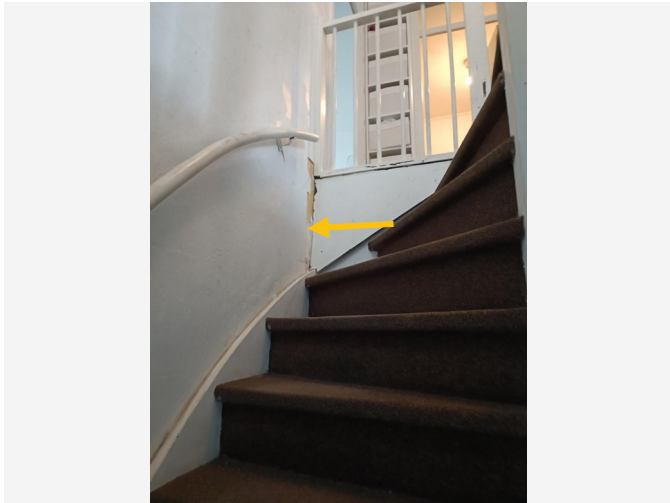
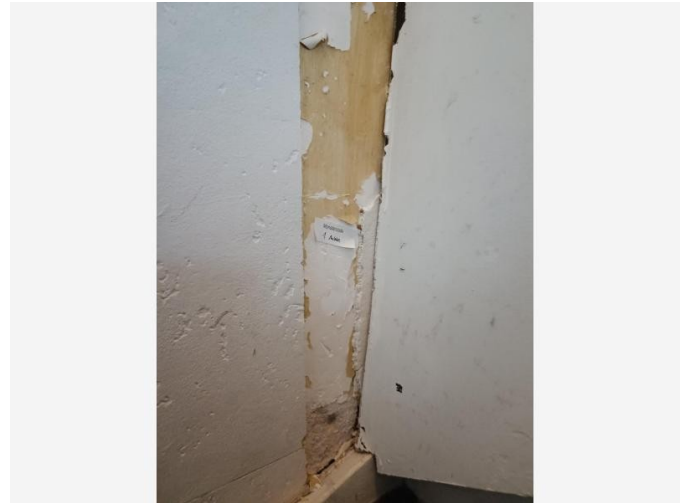
Geen asbest

| # | Type | Referentie | Resultaat |
|---|---|---|---|
| 6.1 | Mengmonster | 1 | Geen asbest |

| Beschrijving | Pleister muren |
