# Asbestinventarisatetest

Brusselsesteenweg 77, 1860 Meise

Attestnummer : 20231020-000053.000

**Niet-asbestveilig**

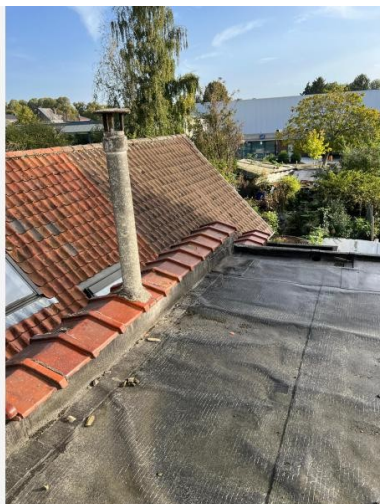
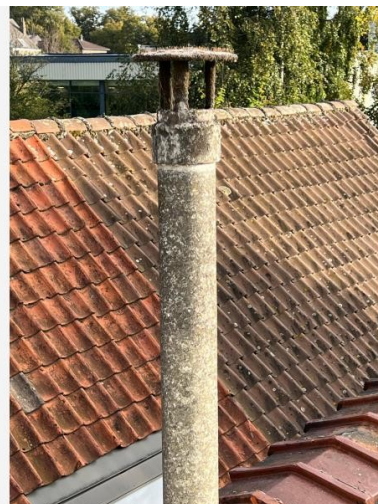
Het asbestmateriaal valt onder de mijlpaal van 2034.

Verwijderen

Eindbeoordeling materiaalrisico	Laag materiaalrisico en/of verlaagde kans op vezelvrijgave
---------------------------------	--

Gebondenheid	Categorie 1: hechtgebonden in oorsprong
Asbestsoort (vezeltype)	Crocidoliet aanwezig
Asbestconcentratie	Laag (< 50%)
Afschermingsgraad van het gehele materiaal	Geheel of deels vrij aan de buitenlucht
Toestand van het materiaal	Licht beschadigd, licht verweerd. Intact materiaal type Pical – asbestboard of categorie III 'gebondenheid'

Beschrijving	Asbestcement schouw
Omgeving	Buiten
Primaire drager	HVAC infrastructuur en uitrusting
Asbestmateriaal	Rookgaskanaal
Bindmiddel van asbestmateriaal	Cement
Gebondenheid op basis van bindmiddel	Hecht
Hoeveelheid (lengte - omtrek - dikte - aantal)	• 2,00 m - 50,00 cm - 1,00 cm - 1 stuk
Totaal volume	0,01 m <sup>3</sup>
Eenvoudig bereikbaar	Ja

- Zorg voor een veilig beheer. Vermijd het beschadigen van het asbestmateriaal. Controleer de toestand jaarlijks op wijzigingen.
- Zorg voor een veilig beheer en verwijder dit asbestmateriaal wanneer het bij werken eenvoudig bereikbaar wordt. Controleer de toestand jaarlijks op wijzigingen.
- Voer bijkomende staalname(s) uit.

- Eenvoudige handelingen: mag via doe-het-zelf of door werknemer(s) met opleidingsattest eenvoudige handelingen aannemer met opleidingsattest, te verweerd

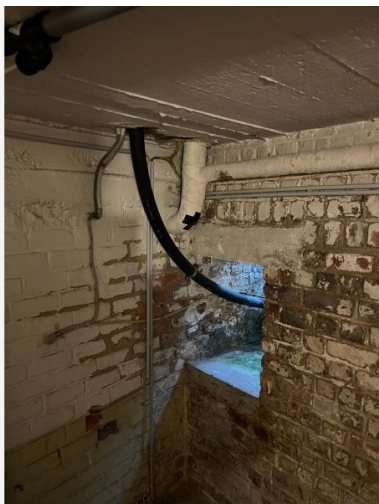
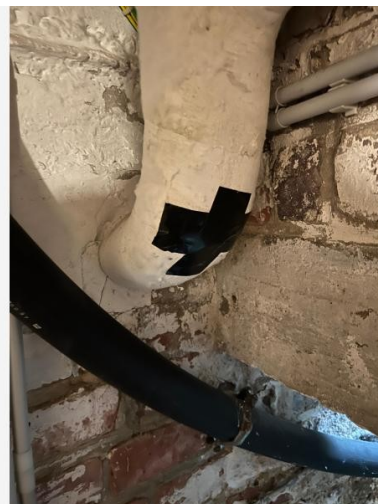
Het asbestmateriaal valt onder de mijlpaal van 2034.

[Verwijderen](#)

Eindbeoordeling materiaalrisico	Verhoogd materiaalrisico en/of verhoogde kans op vezelvrijgave
---------------------------------	--

Gebondenheid	Categorie 2: niet-hechtgebonden met matrix
Asbestsoort (vezeltype)	Amfibool aanwezig, uitgezonderd crocidoliet
Asbestconcentratie	Laag (< 50%)
Afschermingsgraad van het gehele materiaal	Geheel of deels (ook) vrij aan de binnenlucht
Toestand van het materiaal	Licht beschadigd, licht verweerd. Intact materiaal type Pical – asbestboard of categorie III 'gebondenheid'

#	Type	Referentie	Resultaat
2.1	Mengmonster	M06 leidingisolatie bocht	Amosiet

Beschrijving	Leidingisolatie bocht
Omgeving	Binnen
Primaire drager	HVAC infrastructuur en uitrusting
Asbestmateriaal	In-situ afwerkingslagen - Thermische isolatie
Bindmiddel van asbestmateriaal	Gips - kalk
Gebondenheid op basis van bindmiddel	Niet-hechtgebonden
Hoeveelheid (lengte - omtrek - dikte - aantal)	• 0,30 m - 35,00 cm - 4,00 cm - 5 stuks

- Verwijder dit asbestmateriaal zo snel mogelijk. Volg de toestand goed op.

- Hermetische zone (erkend asbestverwijderaar)  
Verwijdering van deze toepassing zorgt voor vezelvrijgave. Verwijdering door een erkend asbestverwijderaar in hermetische zone is verplicht.

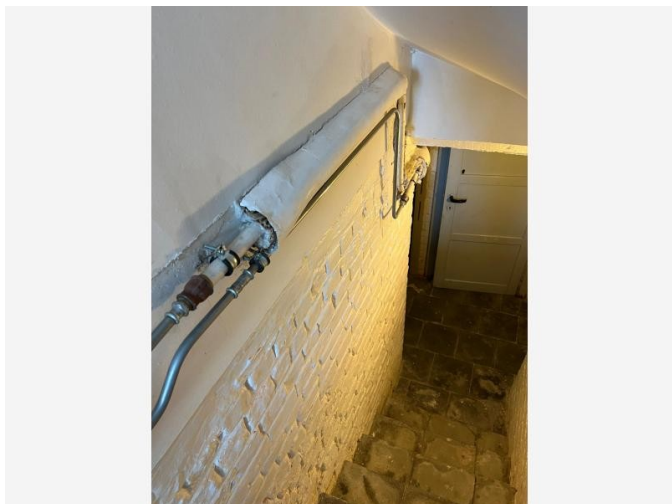
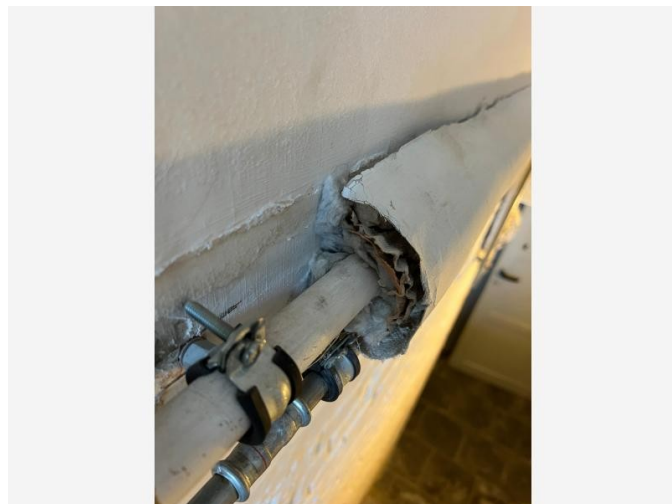
Het asbestmateriaal valt onder de mijlpaal van 2034.

**Verwijderen**

Eindbeoordeling materiaalrisico	Verhoogd materiaalrisico en/of verhoogde kans op vezelvrijgave
---------------------------------	--

Gebondenheid	Categorie 2: niet-hechtgebonden met matrix
Asbestsoort (vezeltype)	Amfibool aanwezig, uitgezonderd crocidoliet
Asbestconcentratie	Laag (< 50%)
Afschermingsgraad van het gehele materiaal	Geheel of deels (ook) vrij aan de binnenlucht
Toestand van het materiaal	Licht beschadigd, licht verweerd. Intact materiaal type Pical – asbestboard of categorie III 'gebondenheid'

#	Type	Referentie	Resultaat
3.1	Mengmonster	M04 leidingisolatie recht	Amosiet

Beschrijving	Leidingisolatie recht
Omgeving	Binnen
Primaire drager	HVAC infrastructuur en uitrusting
Asbestmateriaal	In-situ afwerkingslagen - Thermische isolatie
Bindmiddel van asbestmateriaal	Gips - kalk

- Verwijder dit asbestmateriaal zo snel mogelijk. Volg de toestand goed op.

- Hermetische zone (erkend asbestverwijderaar)  
Verwijdering van deze toepassing zorgt voor vezelvrijgave. Verwijdering door een erkend asbestverwijderaar in hermetische zone is verplicht.

Scherm in afwachting van verwijdering de open uiteinden van de leidingisolatie af: bijvoorbeeld door deze te verpakken, te fixeren, af te dekken, ...

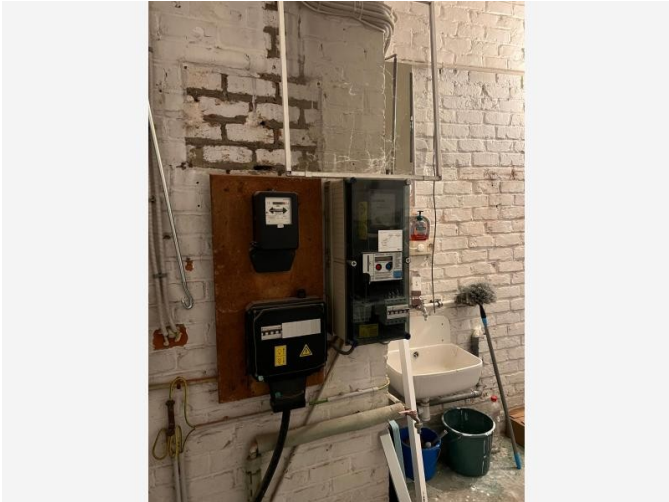
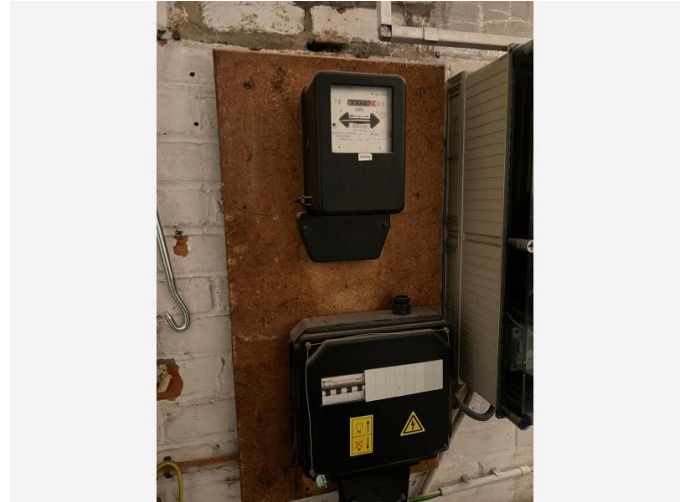
# Fiche 4: Bakkeliet tellerkast en sommige schakelmateriaal

Het asbestmateriaal valt onder de mijlpaal van 2040.

Zorgvuldig beheren

Eindbeoordeling materiaalisico	Laag materiaalisico en/of verlaagde kans op vezelvrijgave
--------------------------------	---

Gebondenheid	Categorie 1: hechtgebonden in oorsprong
Asbestsoort (vezeltype)	Crocidoliet aanwezig
Asbestconcentratie	Laag (< 50%)
Afschermingsgraad van het gehele materiaal	Geheel of deels (ook) vrij aan de binnenlucht
Toestand van het materiaal	Onbeschadigd, niet verweerd

Beschrijving	Bakkeliet tellerkast en sommige schakelmateriaal
Omgeving	Binnen
Primaire drager	Communicatie en elektrische infrastructuur en uitrusting
Asbestmateriaal	Plaat, paneel, tablet - Type Bakeliet
Bindmiddel van asbestmateriaal	Kunststof of -hars
Gebondenheid op basis van bindmiddel	Hecht
Hoeveelheid (oppervlakte - dikte - aantal)	• 1,00 m <sup>2</sup> - 1,00 cm - 2 stuks
Totaal volume	0,02 m <sup>3</sup>
Eenvoudig bereikbaar	Ja

- Zorg voor een veilig beheer. Vermijd het beschadigen van het asbestmateriaal. Controleer de toestand jaarlijks op wijzigingen.
- Zorg voor een veilig beheer en verwijder dit asbestmateriaal wanneer het bij werken eenvoudig bereikbaar wordt. Controleer de toestand jaarlijks op wijzigingen.
- Voer bijkomende staalname(s) uit.

- Eenvoudige handelingen: mag via doe-het-zelf of door werknemer(s) met opleidingsattest eenvoudige handelingen  
Kan men losschroeven

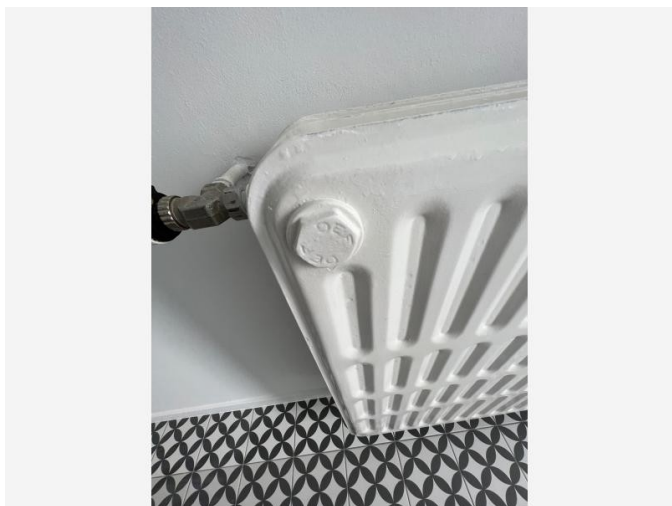
Deze 3 radiators bevatten mogelijk asbesthoudende pakkingen. Vermijd beschadigingen en verwijder de radiators in zijn geheel wanneer defect of bij vervanging.

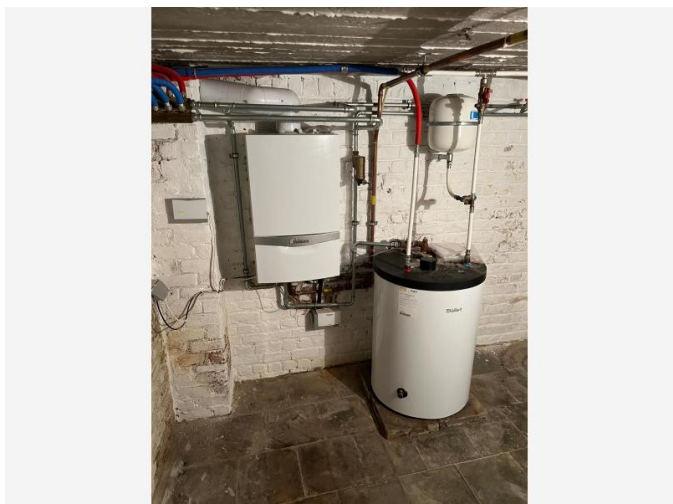
CV + SWW Vaillant

Bouwjaar 2015

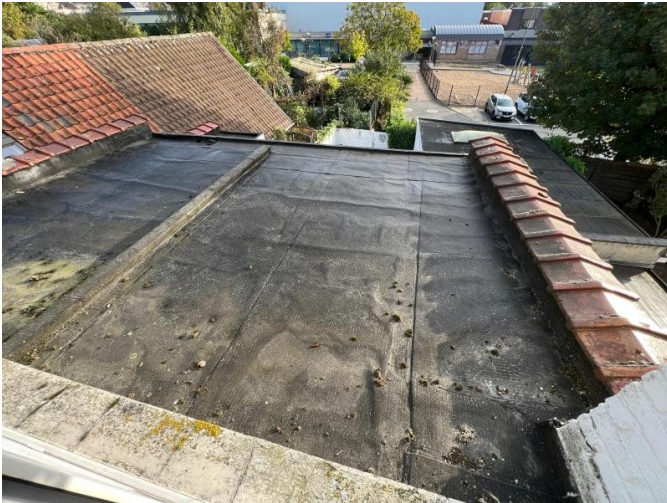
Recent vervangen - toplaag is DERBIGUM

Deskundige kan geen uitspraak doen over eventueel onderliggende lagen.

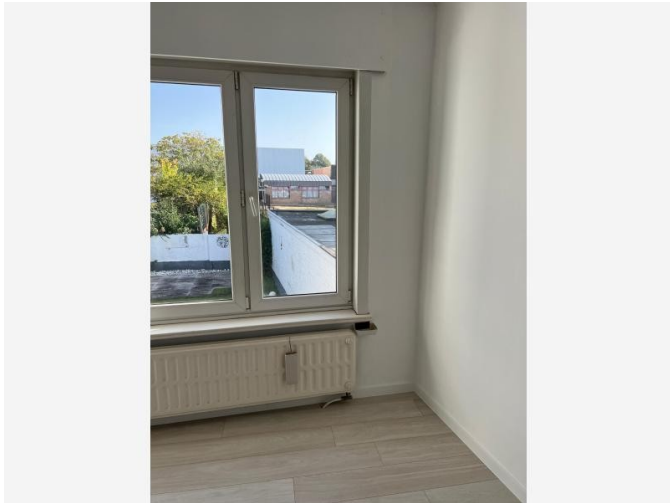
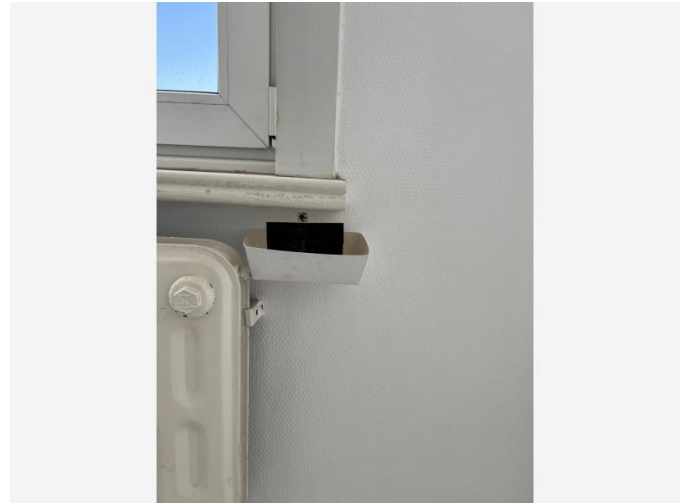
Geen asbest

#	Type	Referentie	Resultaat
8.1	Mengmonster	M01 - Pleister wanden	Geen asbest

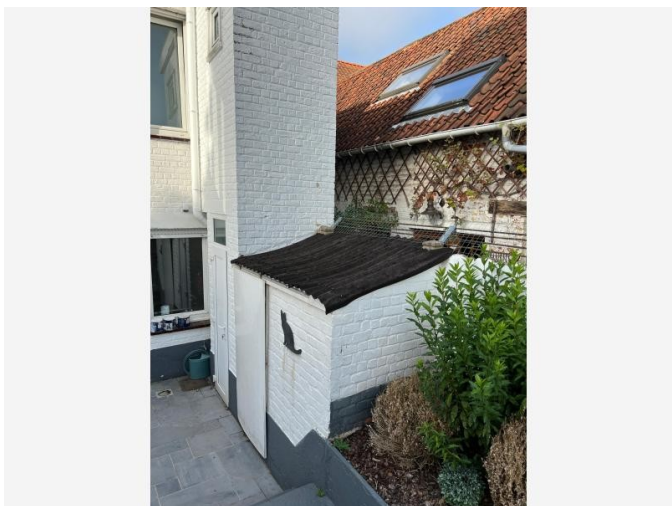
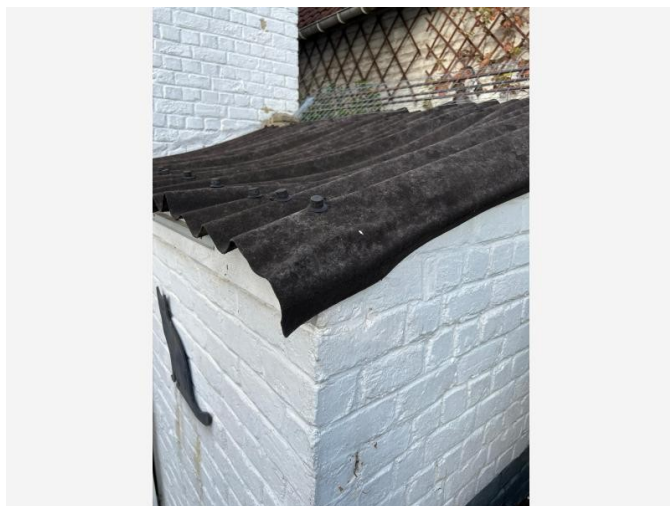
Geen asbest

#	Type	Referentie	Resultaat
9.1	Puntmonster	M05 golfplaat berging	Geen asbest

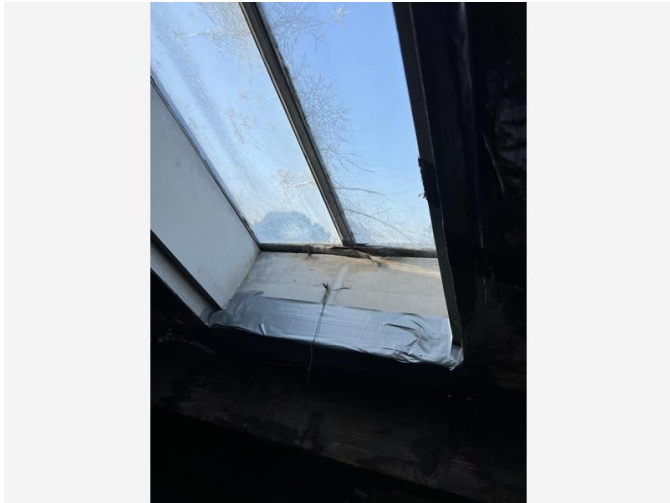
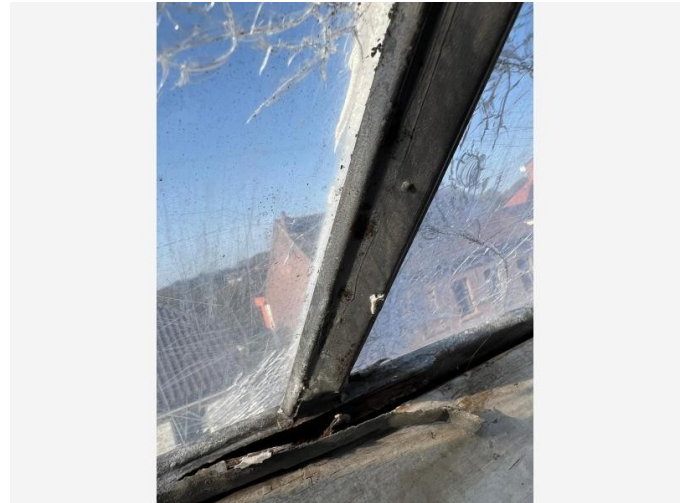
Geen asbest

#	Type	Referentie	Resultaat
10.1	Puntmonster	M03 Kit Dakraam	Geen asbest

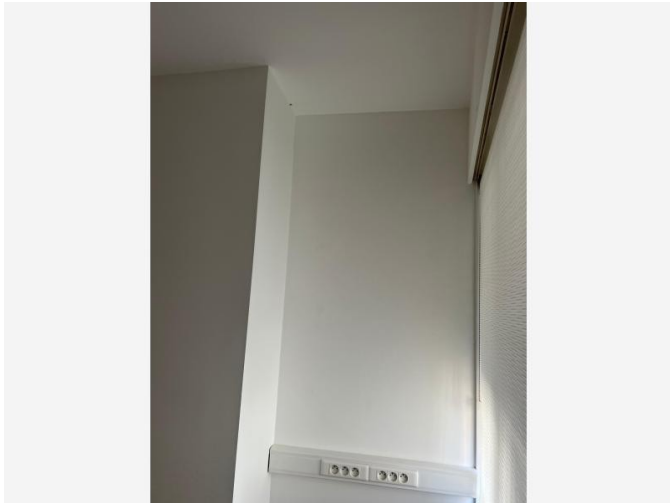
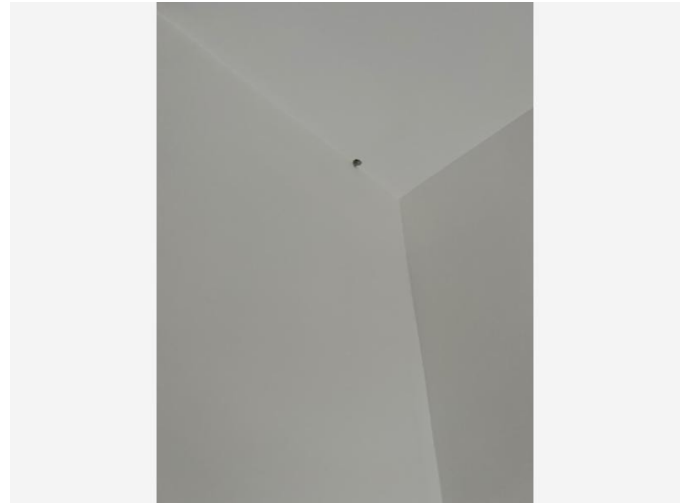
Geen asbest

#	Type	Referentie	Resultaat
11.1	Mengmonster	M02 Pleister Plafond	Geen asbest
