# Asbestinventarisatetest

Hector Denisstraat 65, 9600 Ronse

Attestnummer : 20231103-000327.000

Uitgegeven op : 03.11.2023

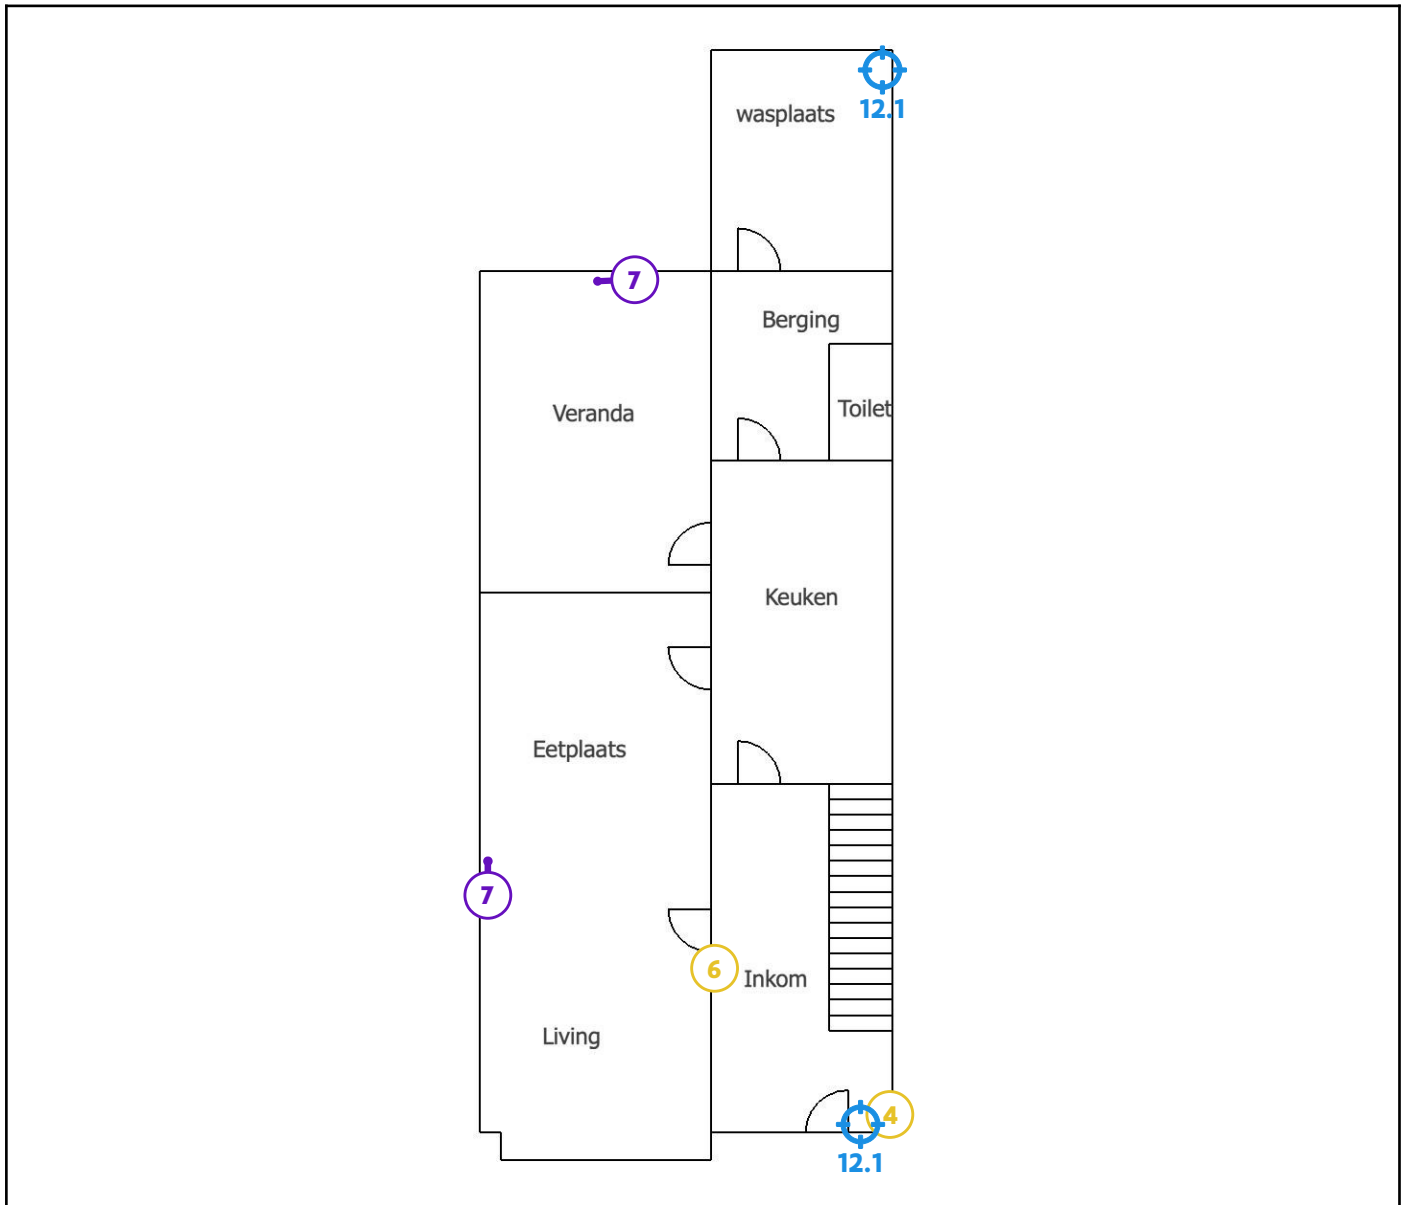
# Plan 1.1: grondplan gelijkvloers

Beschrijving	Type	Actie
4. Bakeliet zekeringkast	Asbestmateriaal	Zorgvuldig beheren
6. Bakeliet stopcontacten & schakelaars	Asbestmateriaal	Zorgvuldig beheren
7. Gaskachel living & veranda	Advies	-
12. Pleisterwerk muren	Geen asbest	-
12.1 Code: Staal 1 Pleisterwerk muren	Mengmonster	-

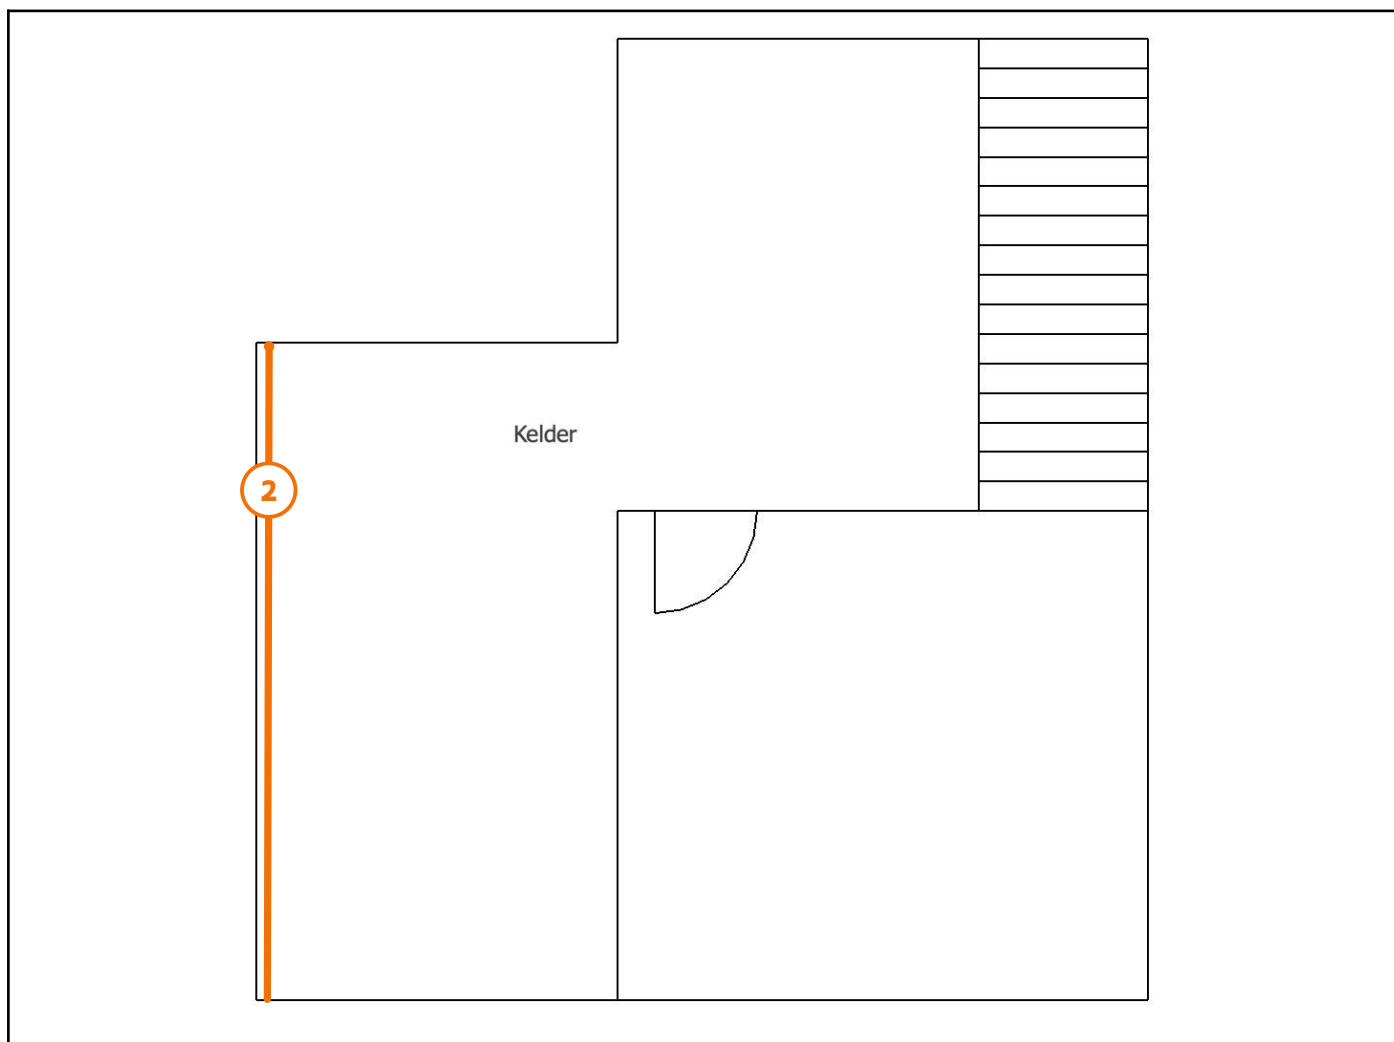
## Plan 1.7: grondplan kelder

Beschrijving	Type	Actie
2. Asbestcement afvoerbuïs water	Asbestmateriaal	<a href="#">Verwijderen</a>

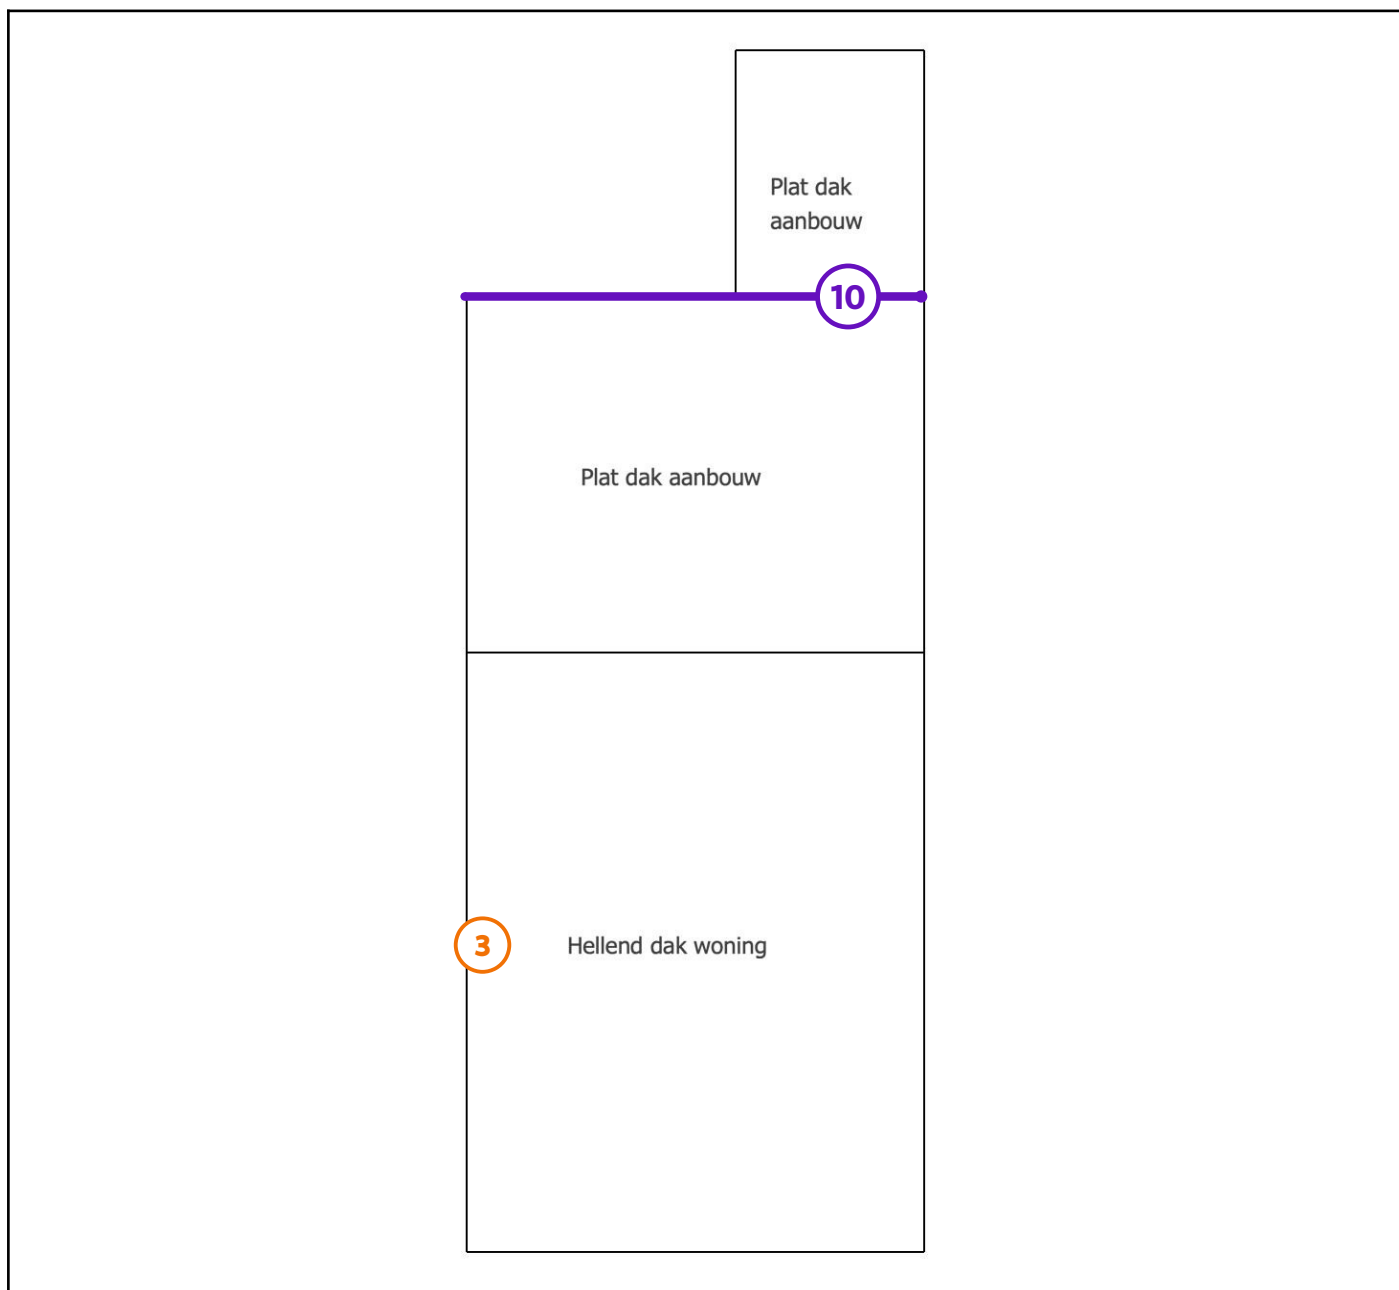
## Plan 1.8: plan daken

Beschrijving	Type	Actie
3. Asbestcement rookgasafvoer hellend dak	Asbestmateriaal	<a href="#">Verwijderen</a>
10. Dekstenen muur plat dak	Advies	-

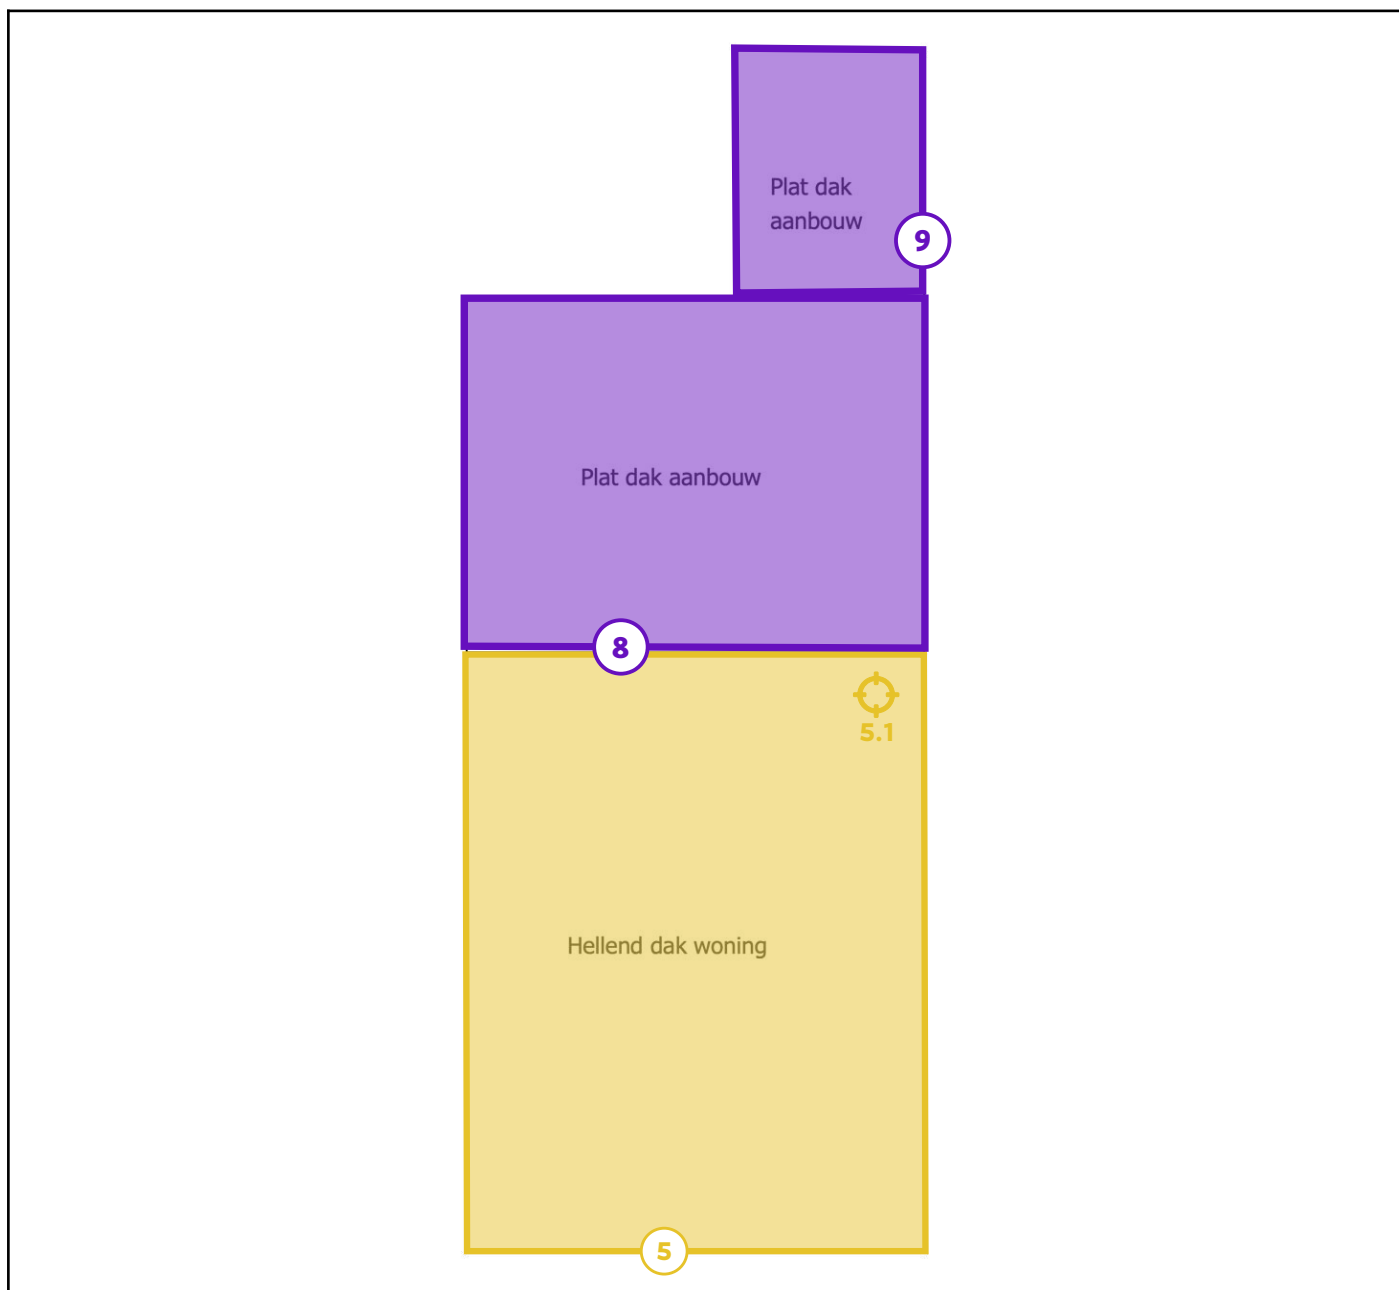
## Plan 1.9: plan daken

Beschrijving	Type	Actie
5. Onderdak platen	Asbestmateriaal	Zorgvuldig beheren
5.1 Code: Staal 3 Onderdak platen	Puntmonster	-
8. Plat dak zink	Advies	-
9. Plat dak aanbouw	Advies	-

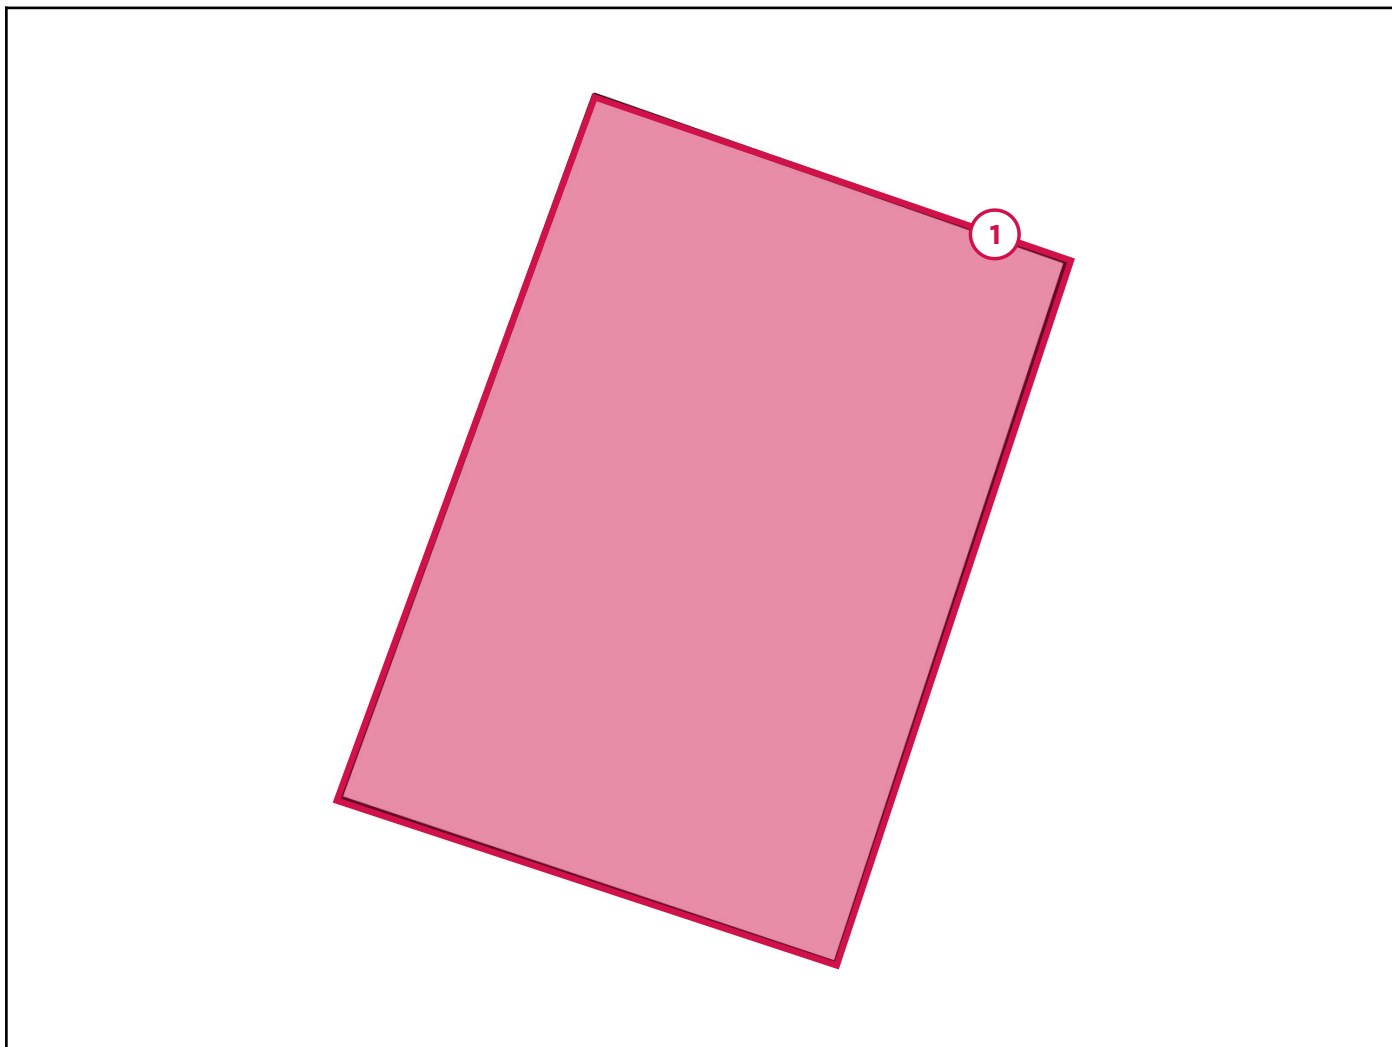
## Plan 2.1: Constructie plan

Beschrijving	Type	Actie
1. Asbestcement golfplaten tuinhuis	Asbestmateriaal	Dringend verwijderen

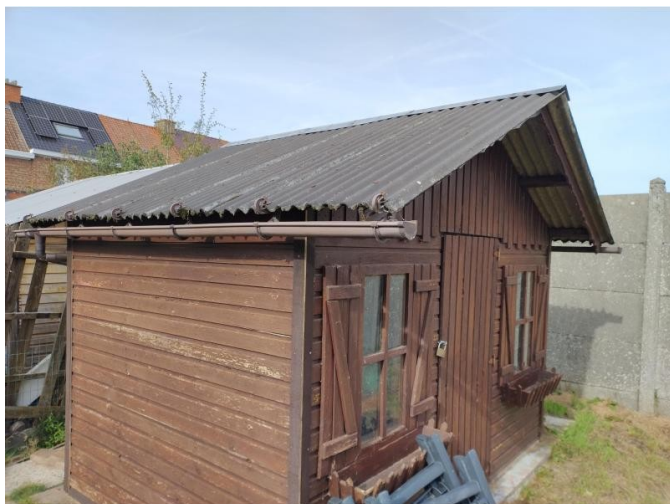
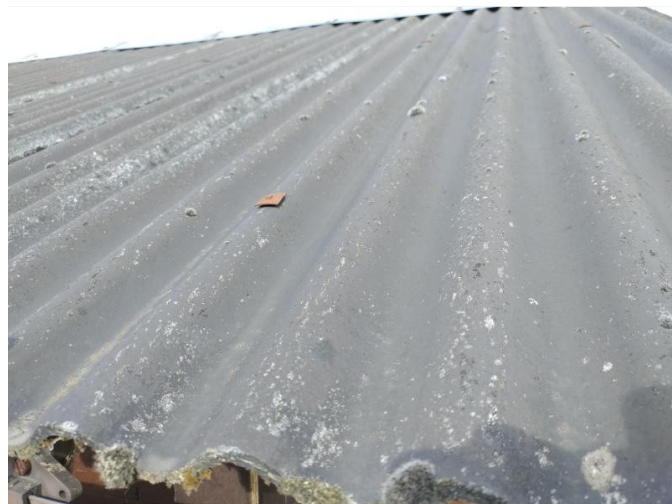
Eindbeoordeling materiaalrisico	Hoog materiaalrisico en/of hoge kans op vezelvrijgave
---------------------------------	---

Gebondenheid	Categorie 1: hechtgebonden in oorsprong
Asbestsoort (vezeltype)	Crocidoliet aanwezig
Asbestconcentratie	Laag (< 50%)
Afschermingsgraad van het gehele materiaal	Geheel of deels (ook) vrij aan de binnenlucht
Toestand van het materiaal	Matig beschadigd, matig verweerd

Beschrijving	Asbestcement golfplaten tuinhuis
Omgeving	Buiten
Primaire drager	Schuin dak
Asbestmateriaal	Dak- en gevelbekleding - Golfplaat
Bindmiddel van asbestmateriaal	Cement
Gebondenheid op basis van bindmiddel	Hecht
Hoeveelheid (oppervlakte - aantal)	• 10,00 m <sup>2</sup> - 1 stuk
Totale oppervlakte	10,00 m <sup>2</sup>
Eenvoudig bereikbaar	Ja

**Dringend verwijderen**

- Zorg voor een veilig beheer. Vermijd het beschadigen van het asbestmateriaal. Controleer de toestand jaarlijks op wijzigingen.
- Verwijder dit asbestmateriaal zo snel mogelijk. Volg de toestand goed op.
- Hemelwater dat afspoelt van asbestcement daken of gevels kan asbestdeeltjes bevatten. Gebruik het enkel voor gesloten circuits (bv. spoelen toiletten). Reinig na het vervangen van het dak of de gevel de dakgoten en regenwaterput of -ton om asbesthoudend sediment of slib te verwijderen

- Eenvoudige handelingen: mag via doe-het-zelf of door werknemer(s) met opleidingsattest eenvoudige handelingen  
Hechtgebonden toepassing.

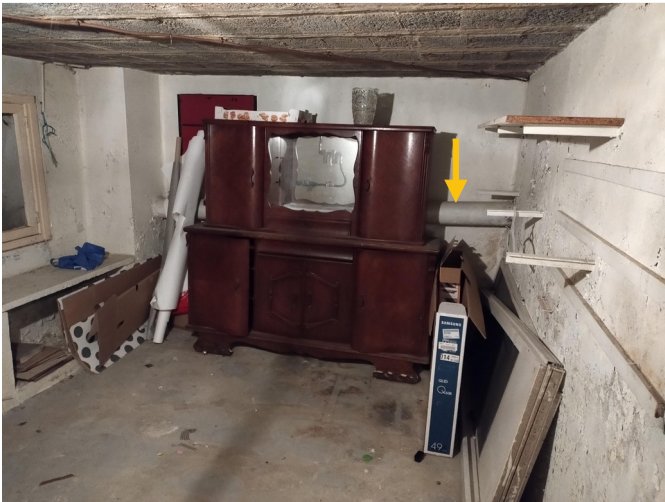
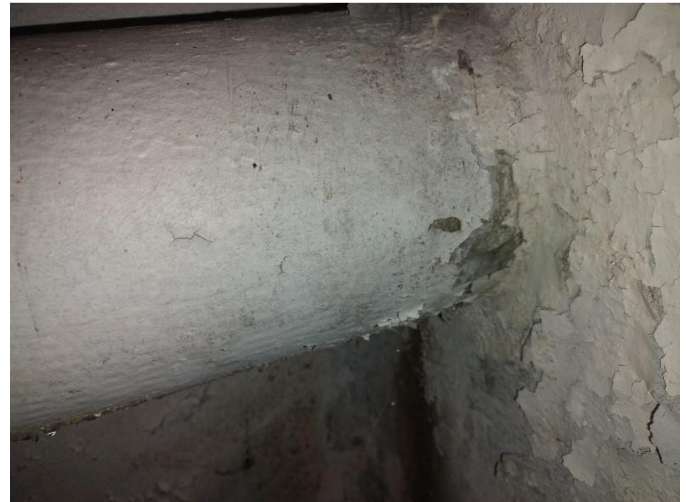
Eindbeoordeling materiaalrisico	Verhoogd materiaalrisico en/of verhoogde kans op vezelvrijgave
---------------------------------	--

Gebondenheid	Categorie 1: hechtgebonden in oorsprong
Asbestsoort (vezeltype)	Crocidoliet aanwezig
Asbestconcentratie	Laag (< 50%)
Afschermingsgraad van het gehele materiaal	Geheel of deels (ook) vrij aan de binnenlucht
Toestand van het materiaal	Licht beschadigd, licht verweerd. Intact materiaal type Pical – asbestboard of categorie III 'gebondenheid'

Beschrijving	Asbestcement afvoerbuis water
Omgeving	Binnen
Primaire drager	Sanitaire infrastructuur en uitrusting (toe- en afvoer)
Asbestmateriaal	Buis, koker, leiding, pijp, doorvoer
Bindmiddel van asbestmateriaal	Cement
Gebondenheid op basis van bindmiddel	Hecht
Hoeveelheid (lengte - omtrek - dikte - aantal)	• 3,20 m - 55,00 cm - 2,00 cm - 1 stuk
Totaal volume	0,035 m <sup>3</sup>
Eenvoudig bereikbaar	Ja

<b>Bevestigingswijze</b>	<ul style="list-style-type: none"><li>• Verlijmd, ingegoten, versmeerd</li></ul>
<b>Identificatiemethode</b>	Vaststelling zonder monstername
<b>Destructieve handeling voor identificatie</b>	Nee
<b>Opmerking</b>	Asbestcement water afvoerbuis in de kelder

Verwijderen

- Zorg voor een veilig beheer. Vermijd het beschadigen van het asbestmateriaal. Controleer de toestand jaarlijks op wijzigingen.
- Verwijder dit asbestmateriaal zo snel mogelijk. Volg de toestand goed op.

- Eenvoudige handelingen: mag via doe-het-zelf of door werknemer(s) met opleidingsattest eenvoudige handelingen  
Hechtgebonden toepassing. Deze asbesthoudende afvoerbuis kan moeilijk verwijderd worden zonder deze te beschadigen, daarom is het aan te raden om deze te laten verwijderen door een aannemer met het opleidingsattest eenvoudige handelingen.

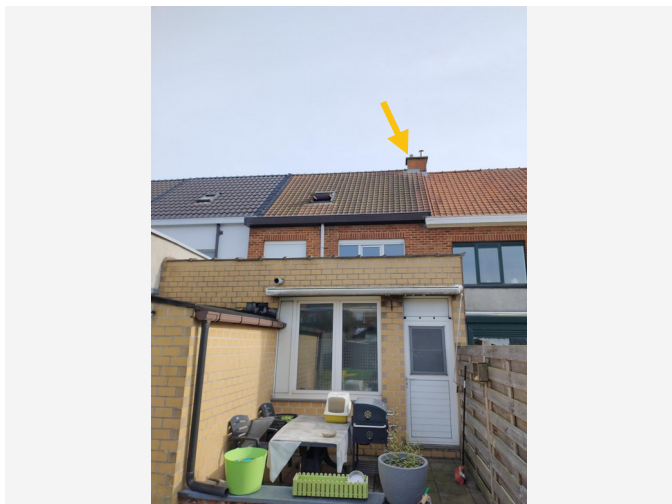
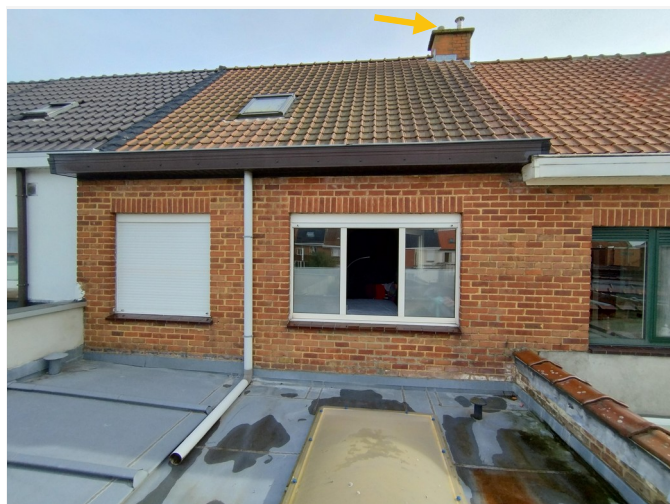
Eindbeoordeling materiaalrisico	Verhoogd materiaalrisico en/of verhoogde kans op vezelvrijgave
---------------------------------	--

Gebondenheid	Categorie 1: hechtgebonden in oorsprong
Asbestsoort (vezeltype)	Crocidoliet aanwezig
Asbestconcentratie	Laag (< 50%)
Afschermingsgraad van het gehele materiaal	Geheel of deels vrij aan de buitenlucht
Toestand van het materiaal	Matig beschadigd, matig verweerd

Beschrijving	Asbestcement rookgasafvoer hellend dak
Omgeving	Buiten
Primaire drager	Ruimteverwarming
Asbestmateriaal	Rookgaskanaal
Bindmiddel van asbestmateriaal	Cement
Gebondenheid op basis van bindmiddel	Hecht
Hoeveelheid (lengte - omtrek - dikte - aantal)	• 0,50 m - 70,00 cm - 2,00 cm - 1 stuk
Totaal volume	0,007 m <sup>3</sup>
Eenvoudig bereikbaar	Ja
Bevestigingswijze	• Verlijmd, ingegoten, versmeerd

[Verwijderen](#)

- Zorg voor een veilig beheer. Vermijd het beschadigen van het asbestmateriaal. Controleer de toestand jaarlijks op wijzigingen.
- Verwijder dit asbestmateriaal zo snel mogelijk. Volg de toestand goed op.

- Eenvoudige handelingen: mag via doe-het-zelf of door werknemer(s) met opleidingsattest eenvoudige handelingen  
Hechtgebonden toepassing. Dit asbestcement rookgaskanaal kan moeilijk verwijderd worden zonder het te beschadigen, daarom is het aangeraden om dit te laten verwijderen door een dakwerker of aannemer met het opleidingsattest eenvoudige handelingen.

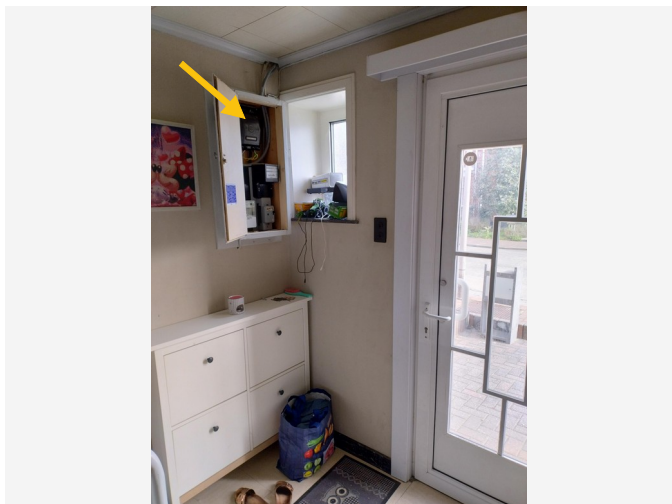
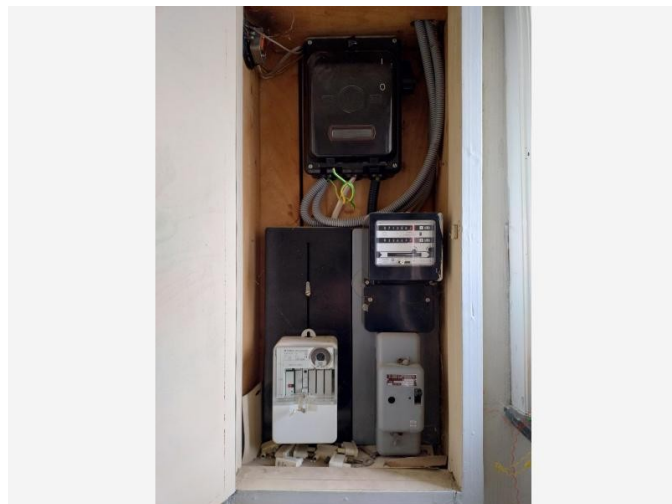
Eindbeoordeling materiaalisico	Laag materiaalisico en/of verlaagde kans op vezelvrijgave
--------------------------------	---

Gebondenheid	Categorie 1: hechtgebonden in oorsprong
Asbestsoort (vezeltype)	Crocidoliet aanwezig
Asbestconcentratie	Laag (< 50%)
Afschermingsgraad van het gehele materiaal	Geheel of deels (ook) vrij aan de binnenlucht
Toestand van het materiaal	Onbeschadigd, niet verweerd

Beschrijving	Bakeliet zekeringkast
Omgeving	Binnen
Primaire drager	Communicatie en elektrische infrastructuur en uitrusting
Asbestmateriaal	Plaat, paneel, tablet - Type Bakeliet
Bindmiddel van asbestmateriaal	Kunststof of -hars
Gebondenheid op basis van bindmiddel	Hecht
Hoeveelheid (oppervlakte - dikte - aantal)	• 1,00 m <sup>2</sup> - 2,00 cm - 1 stuk
Totaal volume	0,02 m <sup>3</sup>
Eenvoudig bereikbaar	Ja
Bevestigingswijze	• Geschroefd
Identificatiemethode	Vaststelling zonder monsternamen

Zorgvuldig beheren

- Zorg voor een veilig beheer. Vermijd het beschadigen van het asbestmateriaal. Controleer de toestand jaarlijks op wijzigingen.

- Eenvoudige handelingen: mag via doe-het-zelf of door werknemer(s) met opleidingsattest eenvoudige handelingen  
Hechtgebonden toepassing.

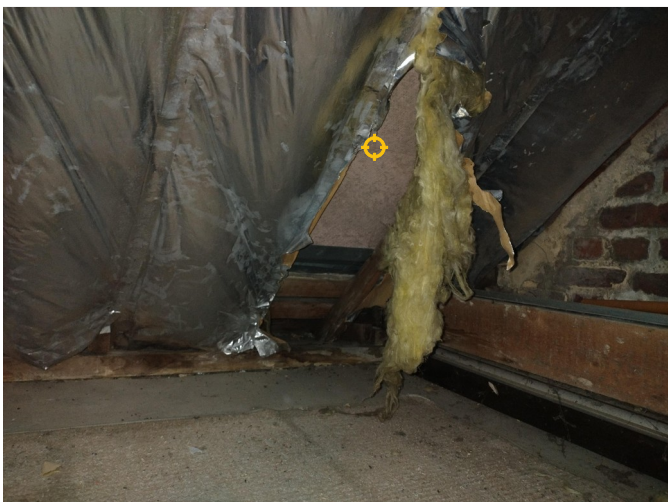
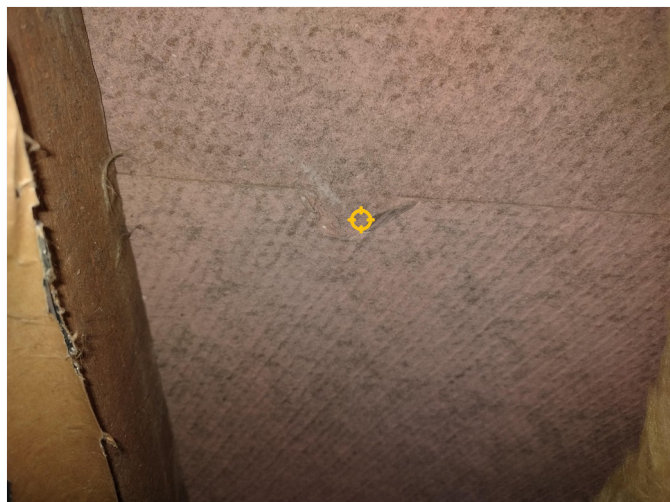
Eindbeoordeling materiaalrisico	Zeer laag materiaalrisico en/of zeer lage kans op vezelvrijgave
---------------------------------	---

Gebondenheid	Categorie 1: hechtgebonden in oorsprong
Asbestsoort (vezeltype)	Alleen chrysotiel
Asbestconcentratie	Laag (< 50%)
Afschermingsgraad van het gehele materiaal	Geheel of deels (ook) vrij aan de binnenlucht
Toestand van het materiaal	Onbeschadigd, niet verweerd

#	Type	Referentie	Resultaat
5.1	Puntmonster	Staal 3 Onderdak platen	Chrysotiel

Beschrijving	Onderdak platen
Omgeving	Binnen
Primaire drager	Schuin dak
Asbestmateriaal	Plaat, paneel, tablet - Type Menuiserite
Bindmiddel van asbestmateriaal	Cement
Gebondenheid op basis van bindmiddel	Hecht
Hoeveelheid (oppervlakte - dikte - aantal)	• 62,00 m <sup>2</sup> - 0,50 cm - 1 stuk
Totaal volume	0,31 m <sup>3</sup>

<b>Eenvoudig bereikbaar</b>	Ja
<b>Bevestigingswijze</b>	<ul style="list-style-type: none"><li>• Genageld, geniet</li></ul>
<b>Identificatiemethode</b>	Vaststelling met monstername
<b>Destructieve handeling voor identificatie</b>	Nee
<b>Opmerking</b>	Asbesthoudende onderdak platen zichtbaar op de zolder.

Zorgvuldig beheren

- Zorg voor een veilig beheer. Vermijd het beschadigen van het asbestmateriaal. Controleer de toestand jaarlijks op wijzigingen.

- Eenvoudige handelingen: mag via doe-het-zelf of door werknemer(s) met opleidingsattest eenvoudige handelingen  
Hechtgebonden toepassing. Gezien de grootte van het dak is het aan te raden deze asbesthoudende onderdak platen te laten verwijderen door een dakwerker of aannemer met het opleidingattest eenvoudige handelingen.

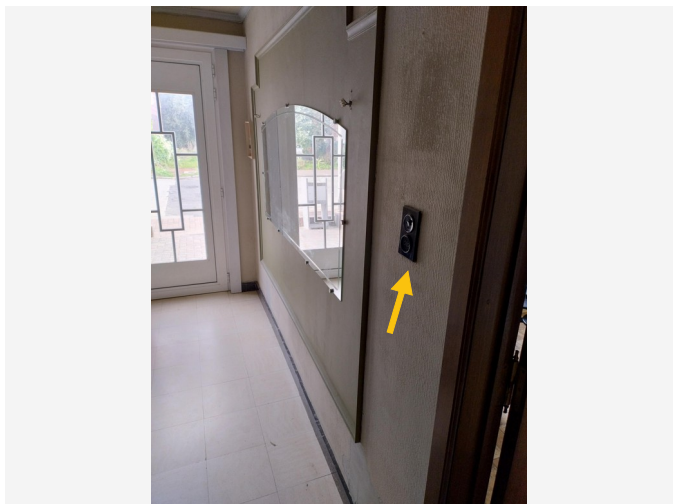
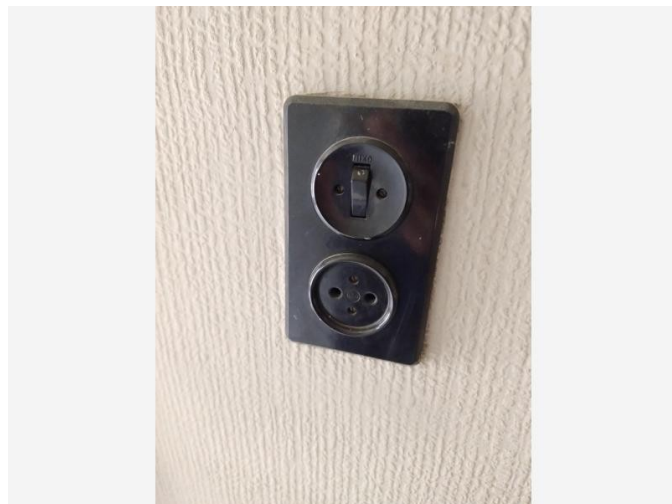
Eindbeoordeling materiaalisico	Laag materiaalisico en/of verlaagde kans op vezelvrijgave
--------------------------------	---

Gebondenheid	Categorie 1: hechtgebonden in oorsprong
Asbestsoort (vezeltype)	Crocidoliet aanwezig
Asbestconcentratie	Laag (< 50%)
Afschermingsgraad van het gehele materiaal	Geheel of deels (ook) vrij aan de binnenlucht
Toestand van het materiaal	Onbeschadigd, niet verweerd

Beschrijving	Bakeliet stopcontacten & schakelaars
Omgeving	Binnen
Primaire drager	Communicatie en elektrische infrastructuur en uitrusting
Asbestmateriaal	Plaat, paneel, tablet - Type Bakeliet
Bindmiddel van asbestmateriaal	Kunststof of -hars
Gebondenheid op basis van bindmiddel	Hecht
Hoeveelheid (oppervlakte - dikte - aantal)	• 2,00 m <sup>2</sup> - 2,00 cm - 1 stuk
Totaal volume	0,04 m <sup>3</sup>
Eenvoudig bereikbaar	Ja
Bevestigingswijze	• Geschroefd
Identificatiemethode	Vaststelling zonder monsternamen

<b>Destructieve handeling voor identificatie</b>	Nee
<b>Opmerking</b>	Verspreid over de volledige woning zijn bakeliet stopcontacten en schakelaars aanwezig.

Zorgvuldig beheren

- Zorg voor een veilig beheer. Vermijd het beschadigen van het asbestmateriaal. Controleer de toestand jaarlijks op wijzigingen.

- Eenvoudige handelingen: mag via doe-het-zelf of door werknemer(s) met opleidingsattest eenvoudige handelingen  
Hechtgebonden toepassing

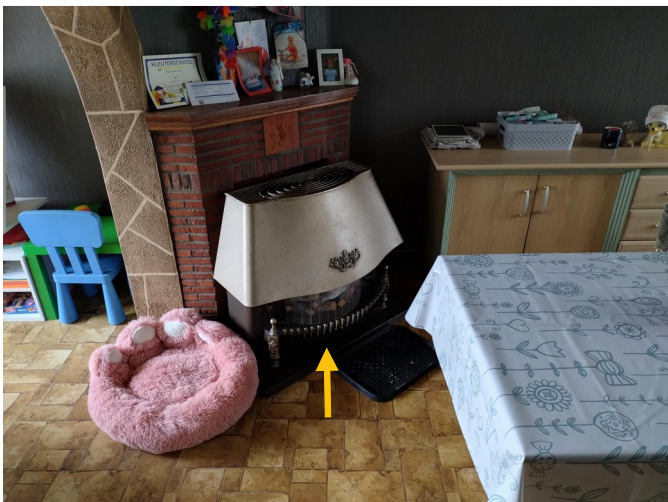
Gezien de ouderdom van de gaskachel is het mogelijk dat er nog asbesthoudende materialen aanwezig zijn in de kachel. (dichtingen, pakkingen, dichtingkoord)

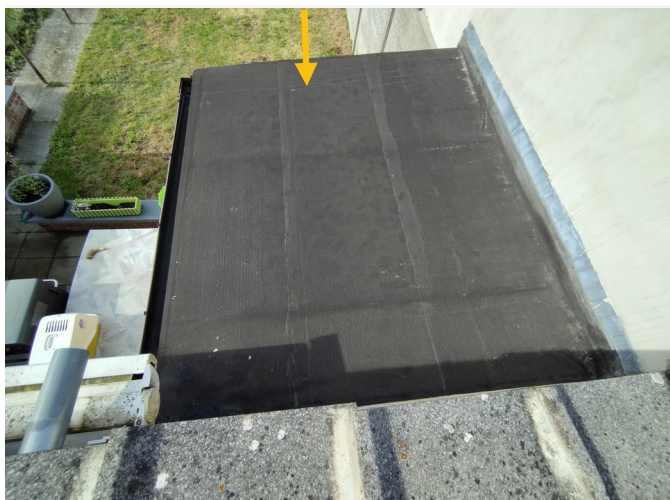
Het plat dak van de aanbouw is volledig afgewerkt met epdm, niet asbesthoudend.

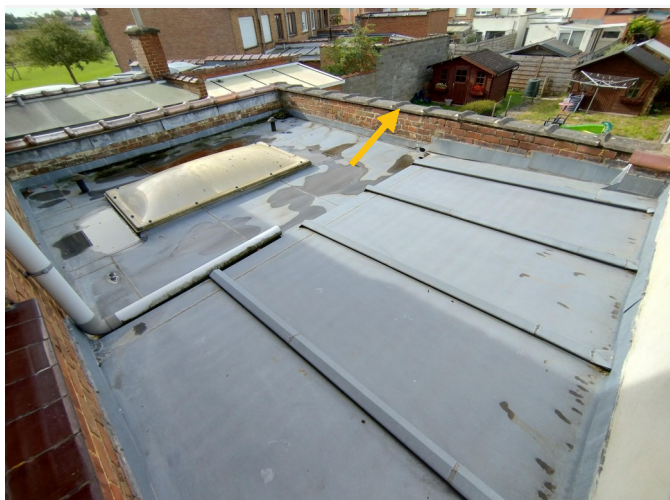
De dekstenen zijn van beton, niet asbesthoudend.

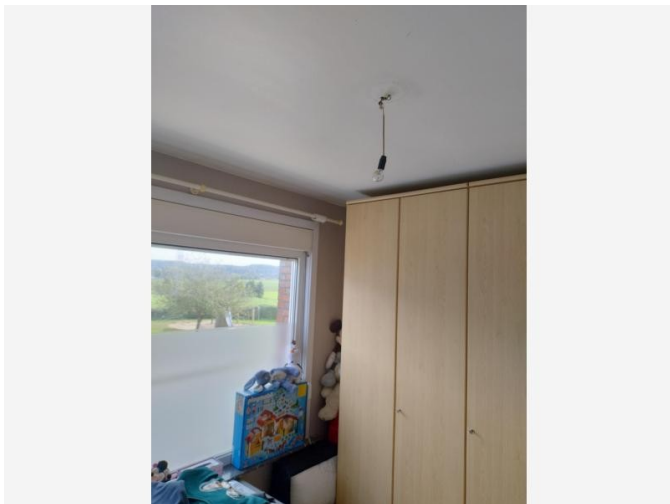
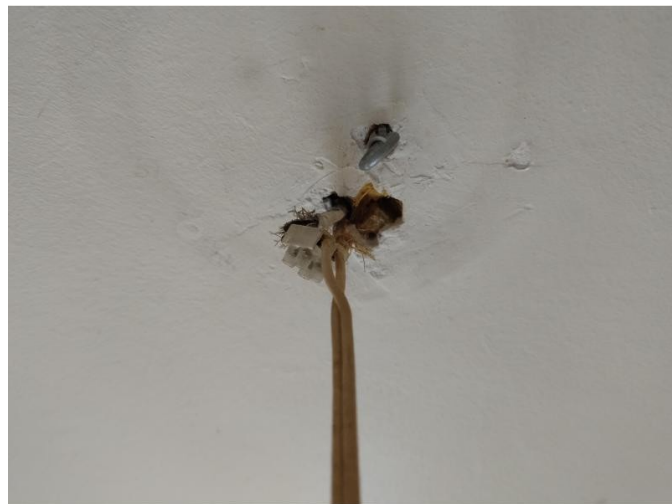
# Fiche 11: Pleisterwerk plafond

Geen asbest

#	Type	Referentie	Resultaat
11.1	Mengmonster	Staal 2 Pleisterwerk plafond	Geen asbest

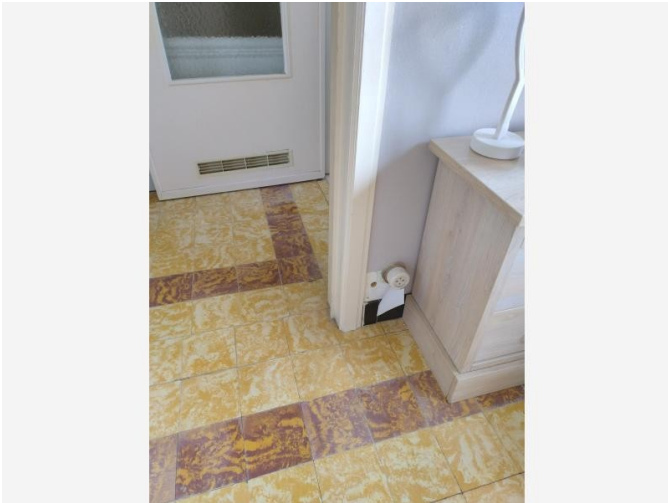
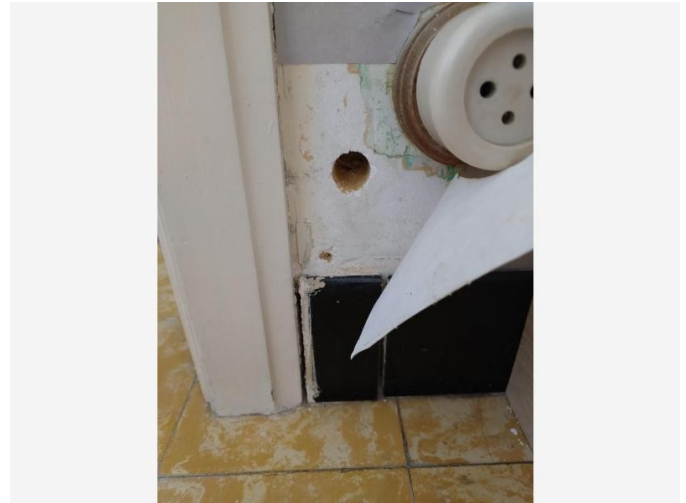
Geen asbest

#	Type	Referentie	Resultaat
12.1	Mengmonster	Staal 1 Pleisterwerk muren	Geen asbest
