# Asbestinventarisatetest

Kaaistraat 5, 9900 Eeklo

Attestnummer : 20231211-000386.000

Uitgegeven op : 11.12.2023

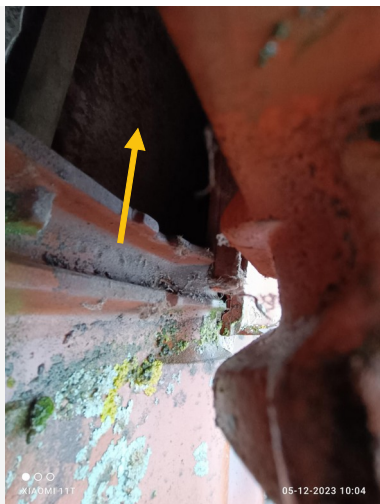
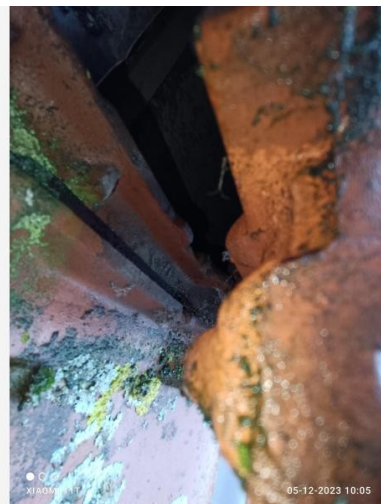
Beschrijving	Type	Actie
1. onderdak menuiserit platen	Asbestmateriaal	Zorgvuldig beheren
4. plat dak in glasvezel polyester roofing	Advies	-

Het asbestmateriaal valt onder de mijlpaal van 2040.

Eindbeoordeling materiaalrisico	Zeer laag materiaalrisico en/of zeer lage kans op vezelvrijgave
---------------------------------	---

Gebondenheid	Categorie 1: hechtgebonden in oorsprong
Asbestsoort (vezeltype)	Crocidoliet aanwezig
Asbestconcentratie	Laag (< 50%)
Afschermingsgraad van het gehele materiaal	Stootvaste afscherming of omkasting

Toestand van het materiaal	Onbeschadigd, niet verweerd
----------------------------	-----------------------------

Beschrijving	onderdak menuiserit platen
Omgeving	Binnen
Primaire drager	Schuin dak
Asbestmateriaal	Plaat, paneel, tablet - Type Menuiserite
Bindmiddel van asbestmateriaal	Cement
Gebondenheid op basis van bindmiddel	Hecht
Hoeveelheid (oppervlakte - dikte - aantal)	<ul style="list-style-type: none"> <li>• 40,00 m<sup>2</sup> - 0,30 cm - 1 stuk</li> </ul>
Totaal volume	0,12 m <sup>3</sup>
Eenvoudig bereikbaar	<p>Nee</p> <ul style="list-style-type: none"> <li>• Het asbestmateriaal is bedekt (uitgezonderd laag verf, coating, behang, kunststof, textiel) en het wegnemen van het bedekkende materiaal kan niet zonder het bedekkende materiaal te beschadigen.</li> </ul>
Bevestigingswijze	<ul style="list-style-type: none"> <li>• Geschroefd</li> </ul>
Identificatiemethode	Vaststelling zonder monsternamen
Destructieve handeling voor identificatie	Nee
Opmerking	Het dak werd gecontroleerd via een dakraam door het optillen van een dakpan. Hierbij is vastgesteld dat een asbestverdacht onderdak aanwezig is. Staalname was echter niet mogelijk. Indien werken aan het dak dienen te gebeuren (renovatie, zonnepanelen,...) is een extra asbestcontrole nodig. Anders is een veilig beheer de maatregel.

- Zorg voor een veilig beheer. Vermijd het beschadigen van het asbestmateriaal. Controleer de toestand jaarlijks op wijzigingen.

- Eenvoudige handelingen: mag via doe-het-zelf of door werknemer(s) met opleidingsattest eenvoudige handelingen  
Opgeleid personeel (dak werker met 8u basisopleiding asbest).

Indien de platen eenvoudig te verwijderen zijn zonder kans op breken kan dit via doe-het-zelf of door werknemer(s) met opleidingsattest eenvoudige handelingen; Dek de zoldervloer af met plastic folie . dragen van de nodige beschermingsmiddelen (mondmasker ffp3, handschoenen,tyvec ) Verwijder de dakpannen. Fixeer het plaatmateriaal , de asbesthoudende platen één voor één en in hun geheel verwijderen. Niet gooien, niet breken. Reinig nadien de draagstructuur met vochtige doeken (+stofzuiger met absoluut filter kan niet gehoord worden dus voor een particulier niet mogelijk .) Alle werknemer(s) moeten wel beschikken over een opleidingsattest eenvoudige handelingen 8u.

Een vastgesteld asbesthoudend onderdak mag niet definitief ingesloten worden , dit dient verplicht

verwijderd te worden als het bij werken bereikbaar wordt. (vb bij vernieuwen van de dakbedekking onderdak mee verwijderen )

Zorg voor een veilig beheer en verwijder deze asbesttoepassing wanneer het bij werken eenvoudig bereikbaar wordt. Vb vervangen van dakpannen en leien. Controleer de toestand jaarlijks op wijzigingen.

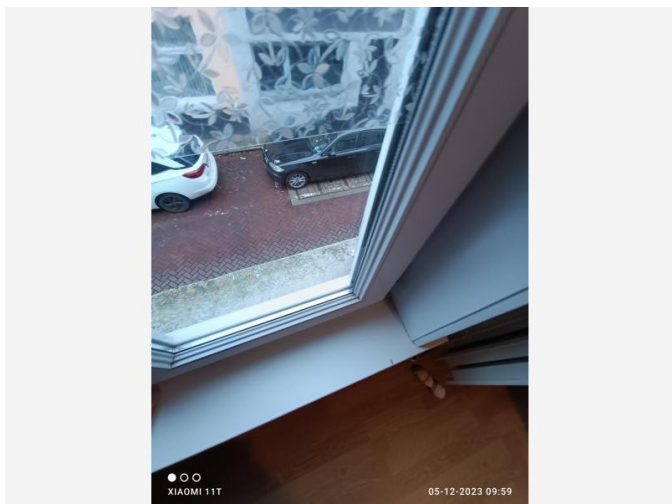
Mastiek is niet-asbestverdacht beschouwd. (zacht en elastisch).

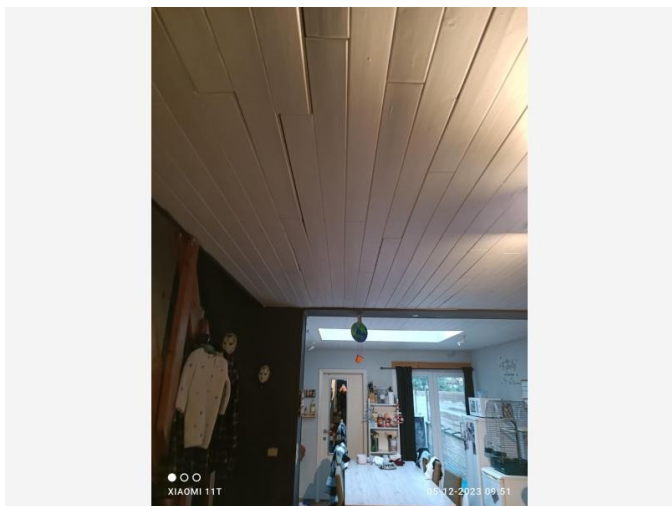
Overall valse plafonds. Constructie in houten welfsels.

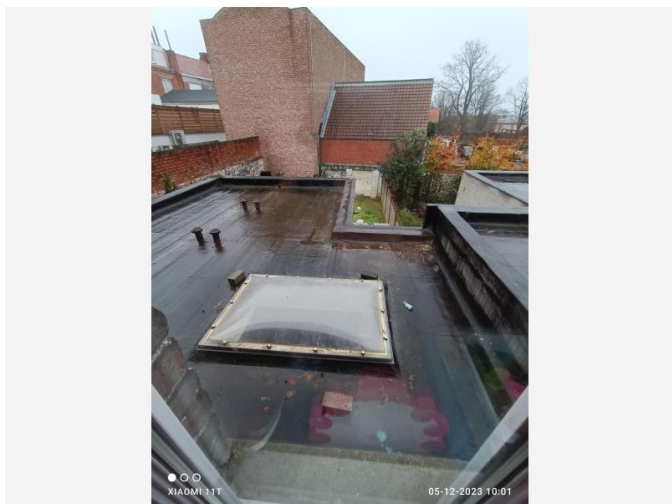
Het plat dak werd gecontroleerd en de roofing werd als niet verdacht beschouwd: glasvezel polyester roofing (streepmotief)

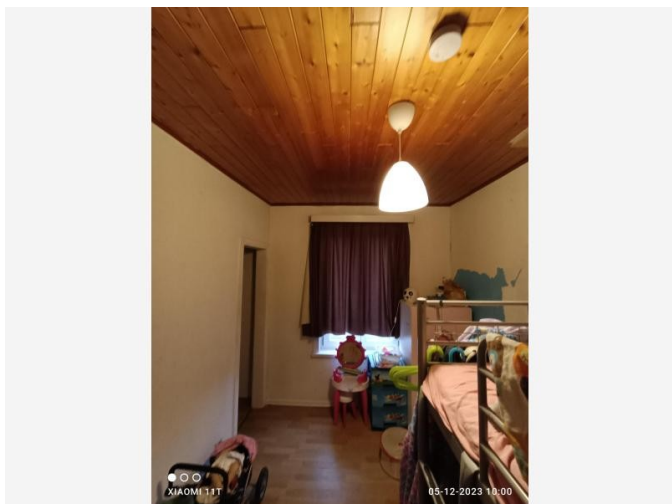
Quasi alle muren zijn bekleed met gyproc.

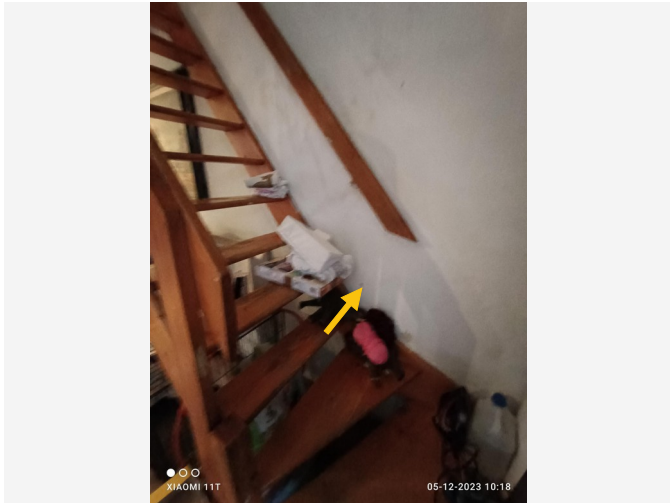
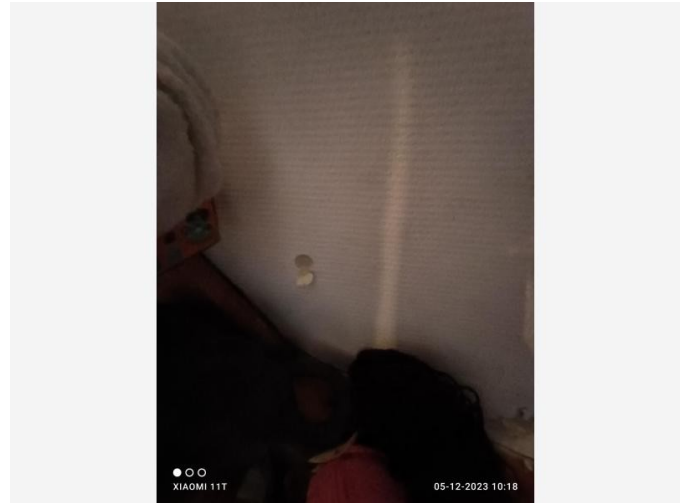
Geen asbest

#	Type	Referentie	Resultaat
6.1	Mengmonster	01	Geen asbest

Beschrijving	pleister muren
Omgeving	Binnen
Primaire drager	Binnenwand
Bindmiddel van materiaal	Gips - kalk

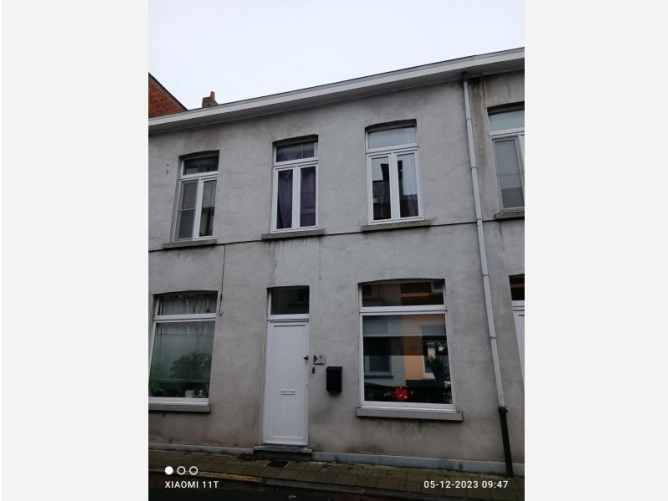
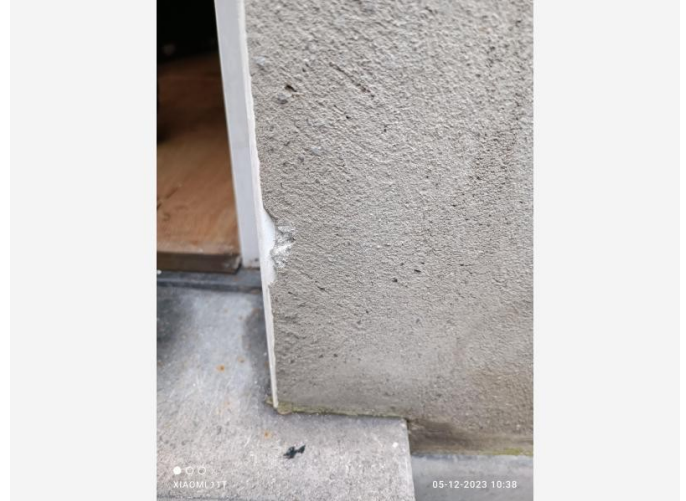
## Fiche 7: crepie voorgevel

Geen asbest

#	Type	Referentie	Resultaat
7.1	Puntmonster	02	Geen asbest

Beschrijving	crepie voorgevel
Omgeving	Buiten
Primaire drager	Wand buitenschil
