Asbestinventarisatetest

Leerlooierijstraat 44, 1930 Zaventem

Attestnummer : 20231212-000527.000

Uitgegeven op : 12.12.2023

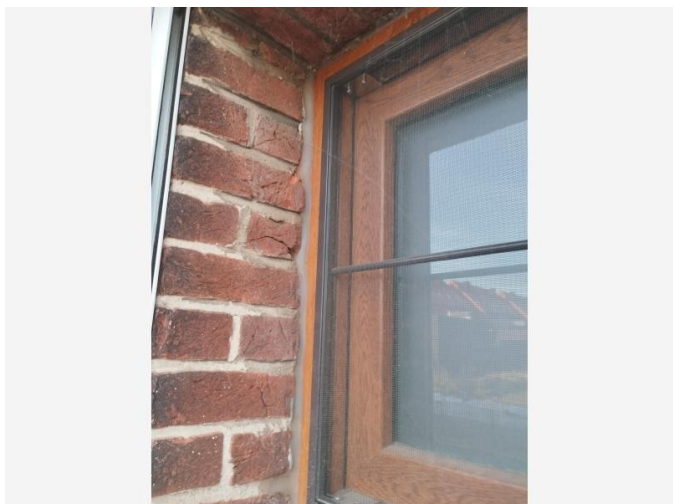
Ramen en deuren buitenschil werden vernieuwd 2015.

De mastiek werd gecontroleerd en als niet-asbesthoudend beschouwd. (zacht en elastisch)

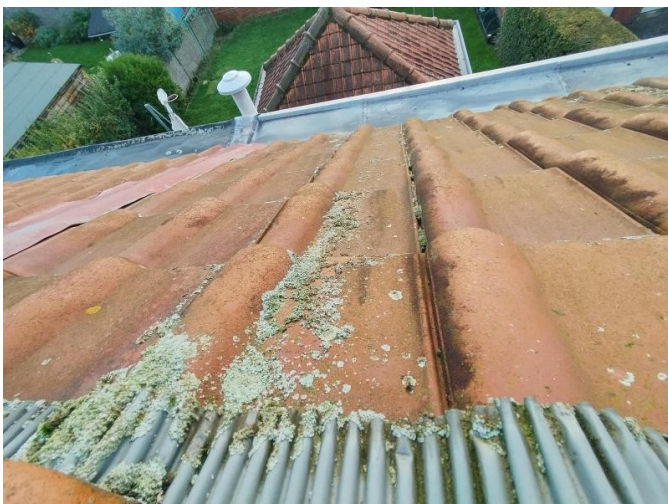
Vernieuwd dak 2007. Vernieuwd onderdak is beschreven in de factuur. Onderdak: "Delta Vent"

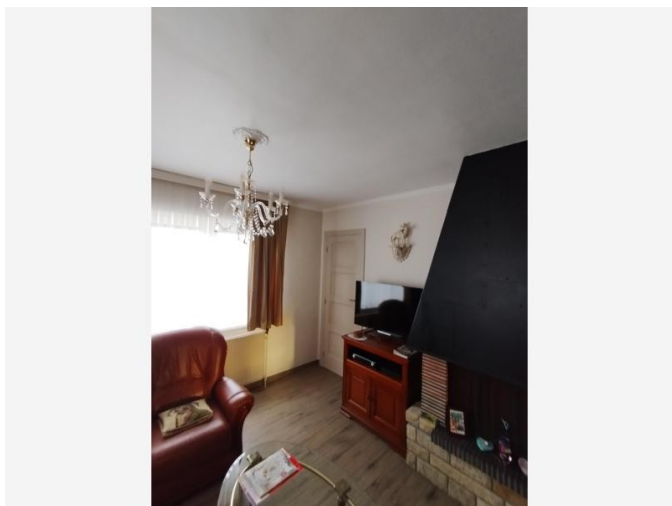
Alle plafonds zijn afgewerkt met valse plafonds in plaatmateriaal. Het is niet duidelijk of er pleisterwerk aanwezig is achter deze valse plafonds, het is aangewezen om bijkomend onderzoek uit te voeren bij werken.

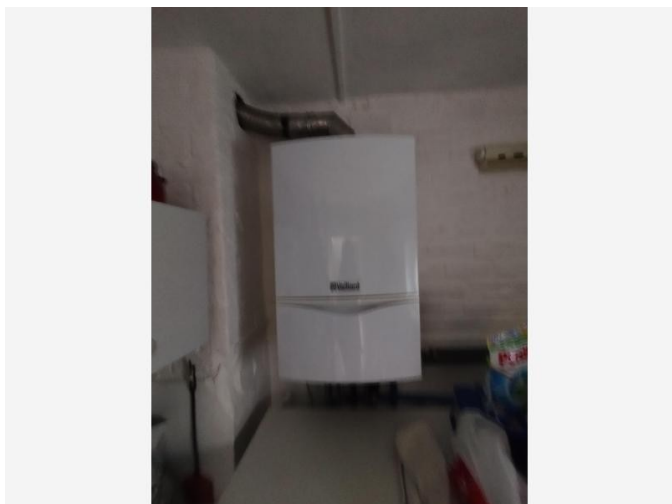
Nieuw cv-ketel + boiler geplaatst 2009.

Beschrijving wegnemen van de oude cv-ketel "Ideal Standard" in de factuur.

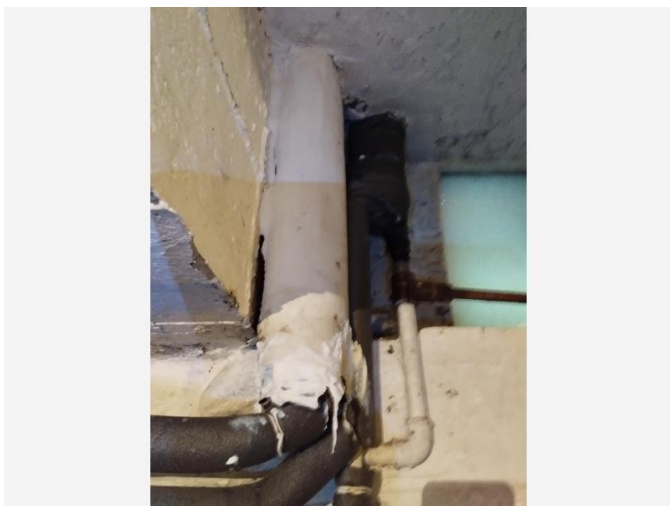
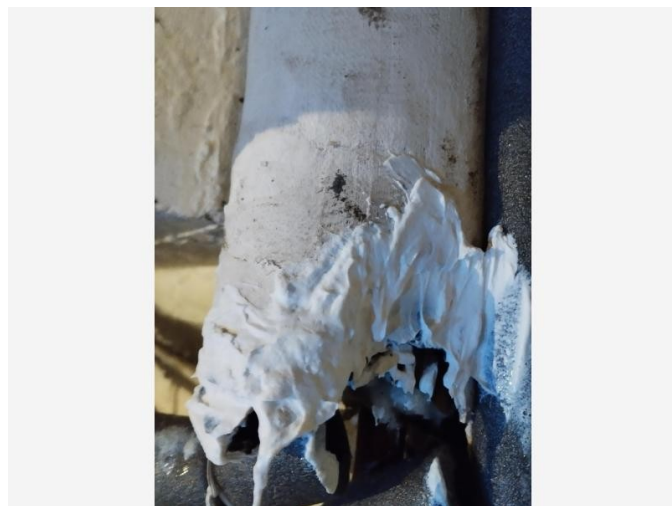
Geen asbest

#	Type	Referentie	Resultaat
5.1	Puntmonster	004	Geen asbest

Beschrijving	leidingisolatie recht stuk
Omgeving	Binnen
Primaire drager	HVAC infrastructuur en uitrusting
Bindmiddel van materiaal	Gips - kalk

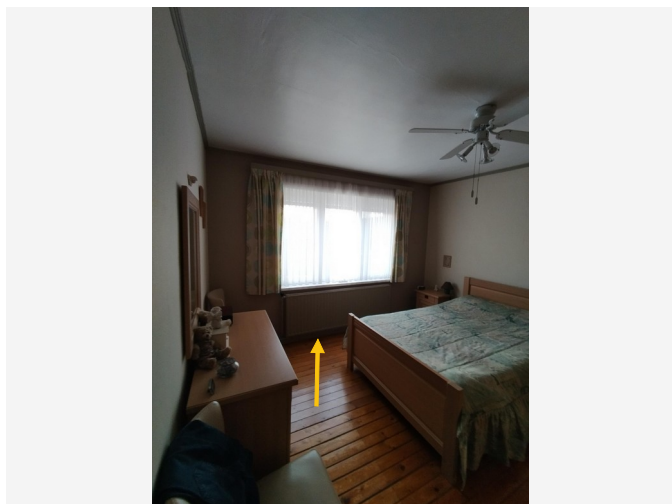
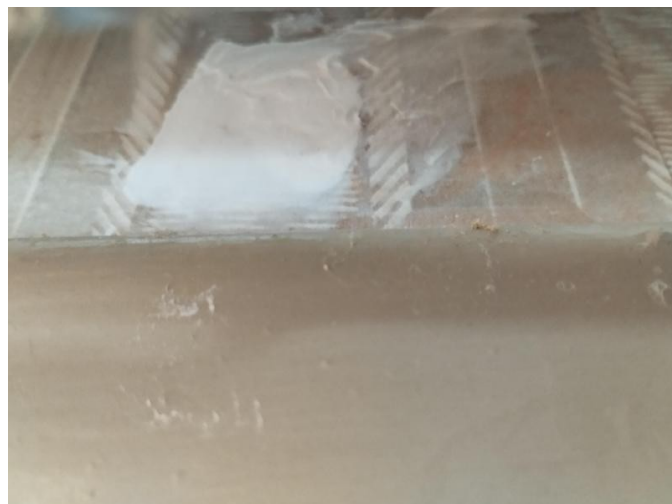
Fiche 6: muurpleister

Geen asbest

#	Type	Referentie	Resultaat
6.1	Mengmonster	001	Geen asbest

Beschrijving	muurpleister
Omgeving	Binnen
Primaire drager	Binnenwand

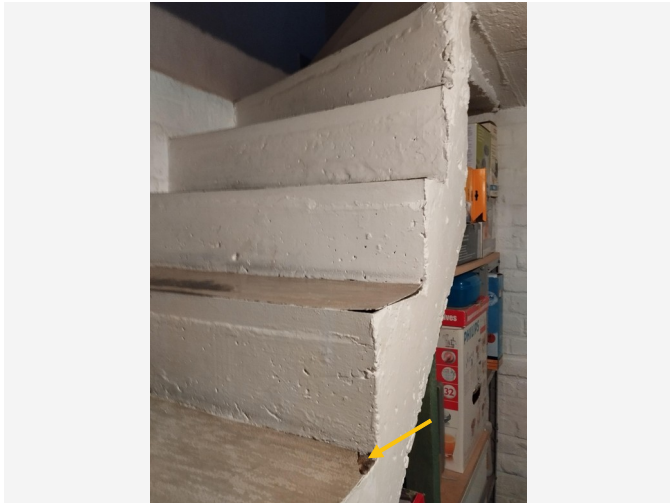
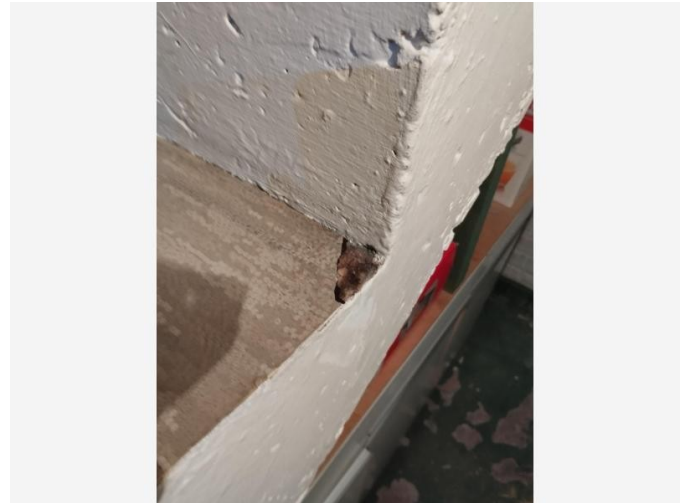
Geen asbest

#	Type	Referentie	Resultaat
8.1	Puntmonster	002	Geen asbest

Beschrijving	vinyl vloerzeil trap kelder
Omgeving	Binnen
Primaire drager	Vloer
Bindmiddel van materiaal	Kunststof of -hars
