Asbestinventarisatetest

Molenbergdreef 62, 1930 Zaventem

Attestnummer : 20231213-000513.001

Uitgegeven op : 13.12.2023

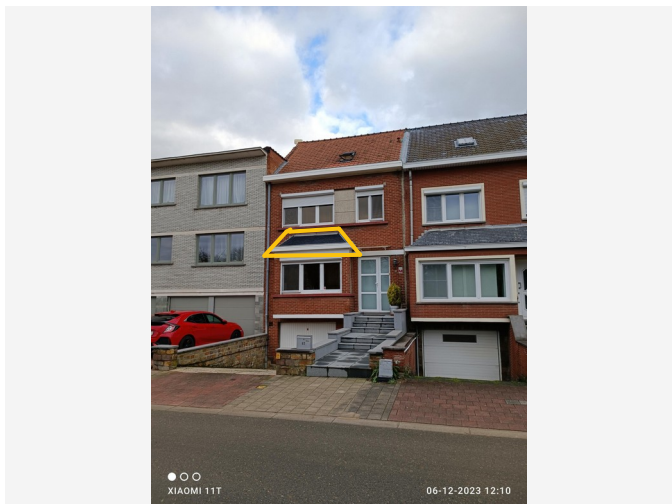
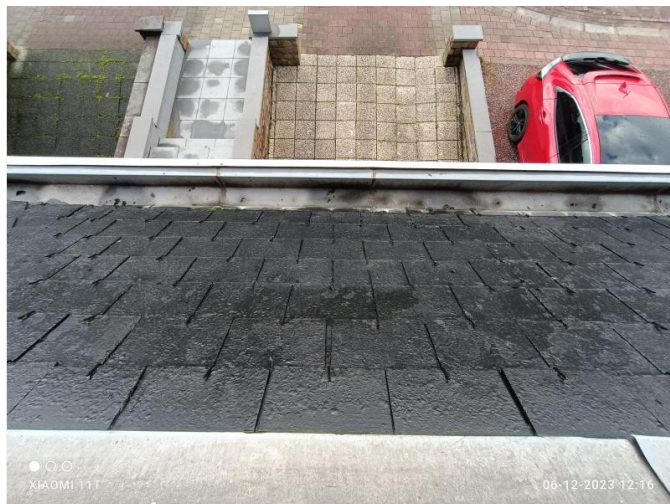
Het asbestmateriaal valt onder de mijlpaal van 2034.

Verwijderen

Eindbeoordeling materiaalrisico	Laag materiaalrisico en/of verlaagde kans op vezelvrijgave
---------------------------------	--

Gebondenheid	Categorie 1: hechtgebonden in oorsprong
Asbestsoort (vezeltype)	Crocidoliet aanwezig
Asbestconcentratie	Laag (< 50%)
Afschermingsgraad van het gehele materiaal	Geheel of deels vrij aan de buitenlucht
Toestand van het materiaal	Licht beschadigd, licht verweerd. Intact materiaal type Pical – asbestboard of categorie III 'gebondenheid'

Beschrijving	dakkapel in leien
Omgeving	Buiten
Primaire drager	Schuin dak
Asbestmateriaal	Dak- en gevelbekleding - Lei, shingle
Bindmiddel van asbestmateriaal	Cement
Gebondenheid op basis van bindmiddel	Hecht
Hoeveelheid (oppervlakte - aantal)	<ul style="list-style-type: none">• 2,00 m² - 1 stuk
Totale oppervlakte	2,00 m ²
Eenvoudig bereikbaar	Ja
Bevestigingswijze	<ul style="list-style-type: none">• Genageld, geniet
Identificatiemethode	Vaststelling zonder monstername
Destructieve handeling voor identificatie	Nee
Opmerking	<p>Dakkapel vooraan heeft een leien dakbedekking. Op het bouwplan is deze ook aangegeven als eternit.</p> <p>De vermelde oppervlaktes, diktes en volumes betreffen een bereedeneerde schatting. Er worden geen rechten verleend aan deze oppervlaktes/diktes/volumes.</p>

- Zorg voor een veilig beheer. Vermijd het beschadigen van het asbestmateriaal. Controleer de toestand jaarlijks op wijzigingen.

- Eenvoudige handelingen: mag via doe-het-zelf of door werknemer(s) met opleidingsattest eenvoudige handelingen
EH via doe-het-zelf Dragen van de nodige beschermingsmiddelen (mondmasker ffp3, handschoenen, tyvec). Indien mogelijk de ondervloer afdekken, leien voorzichtig verwijderen, extra fixeren, niet breken, niet gooien, onmiddellijk verpakken of voorzichtig in container met asbest bag plaatsen.

Indien leien in slechte staat zijn en kans bestaat op breken: Eenvoudige handeling opgeleid personeel, alle werknemer(s) moeten wel beschikken over een opleidingsattest eenvoudige handelingen 8u

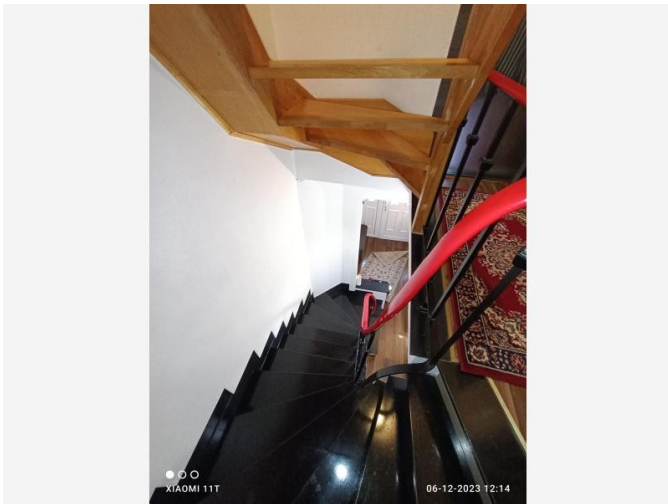
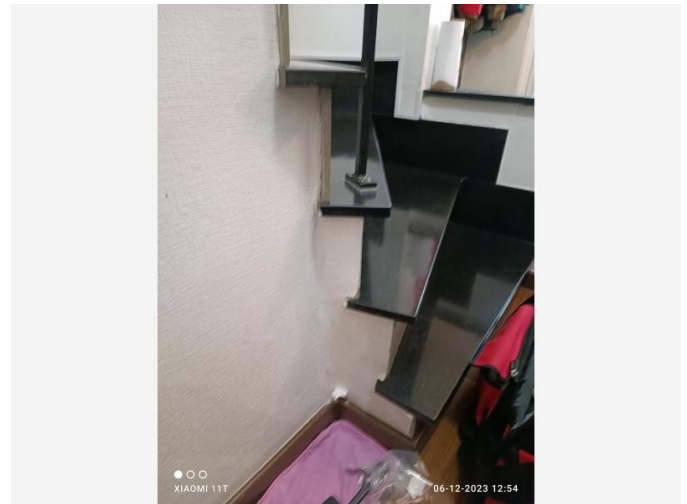
Het asbestmateriaal valt onder de mijlpaal van 2040.

Zorgvuldig beheren

Eindbeoordeling materiaalrisico	Zeer laag materiaalrisico en/of zeer lage kans op vezelvrijgave
---------------------------------	---

Gebondenheid	Categorie 1: hechtgebonden in oorsprong
Asbestsoort (vezeltype)	Alleen chrysotiel
Asbestconcentratie	Laag (< 50%)
Afschermingsgraad van het gehele materiaal	Geheel of deels (ook) vrij aan de binnenlucht
Toestand van het materiaal	Onbeschadigd, niet verweerd

Beschrijving	trap massal
Omgeving	Binnen
Primaire drager	Vaste trap, vaste ladder
Asbestmateriaal	Plaat, paneel, tablet - Type Massal
Bindmiddel van asbestmateriaal	Cement
Gebondenheid op basis van bindmiddel	Hecht
Hoeveelheid (oppervlakte - dikte - aantal)	• 5,00 m ² - 2,00 cm - 1 stuk
Totaal volume	0,10 m ³
Eenvoudig bereikbaar	Ja
Bevestigingswijze	• Verlijmd, ingegoten, versmeerd
Identificatiemethode	Vaststelling zonder monsternamen

- Zorg voor een veilig beheer. Vermijd het beschadigen van het asbestmateriaal. Controleer de toestand jaarlijks op wijzigingen.

- Eenvoudige handelingen: mag via doe-het-zelf of door werknemer(s) met opleidingsattest eenvoudige handelingen
De tabletten van de trap kunnen voorzichtig losgebeiteld worden, extra bevochtigen om stof te voorkomen + dragen van de nodige beschermingsmiddelen (mondmasker ffp3, handschoenen, tyvec) verpakken in plastic folie en afvoeren naar het containerpark als hechtgebonden asbestafval.

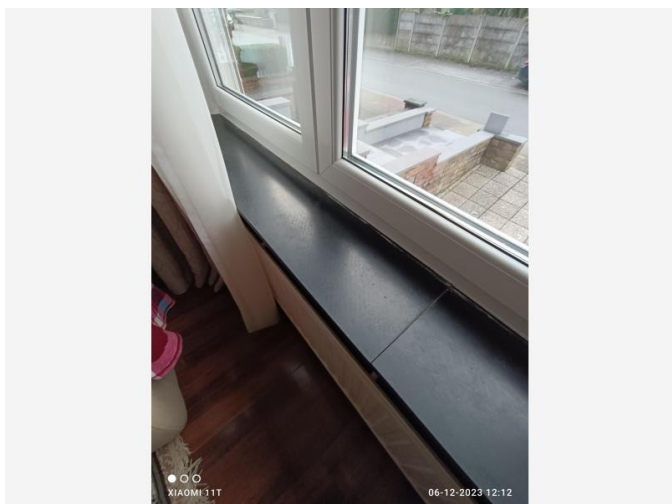
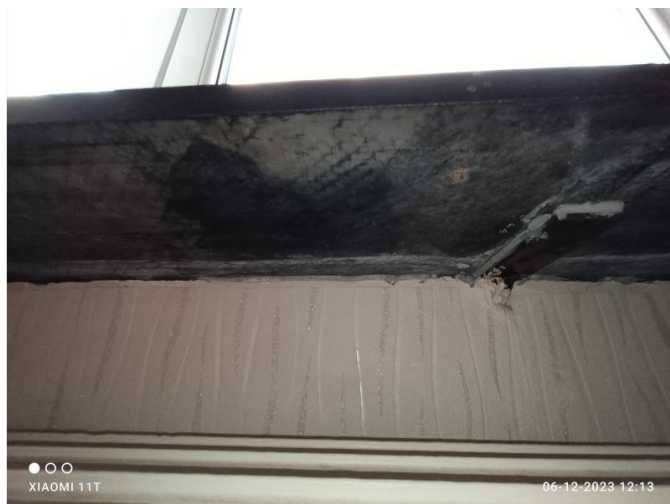
Het asbestmateriaal valt onder de mijlpaal van 2040.

Zorgvuldig beheren

Eindbeoordeling materiaalrisico	Zeer laag materiaalrisico en/of zeer lage kans op vezelvrijgave
---------------------------------	---

Gebondenheid	Categorie 1: hechtgebonden in oorsprong
Asbestsoort (vezeltype)	Alleen chrysotiel
Asbestconcentratie	Laag (< 50%)
Afschermingsgraad van het gehele materiaal	Geheel of deels (ook) vrij aan de binnenlucht
Toestand van het materiaal	Onbeschadigd, niet verweerd

#	Type	Referentie	Resultaat
3.1	Puntmonster	02	Chrysotiel

Beschrijving	vensterbanken massal
Omgeving	Binnen
Primaire drager	Wandopening verticaal (raam, deur, ...)
Asbestmateriaal	Plaat, paneel, tablet - Type Massal
Bindmiddel van asbestmateriaal	Cement
Gebondenheid op basis van bindmiddel	Hecht

- Zorg voor een veilig beheer. Vermijd het beschadigen van het asbestmateriaal. Controleer de toestand jaarlijks op wijzigingen.

- Eenvoudige handelingen: mag via doe-het-zelf of door werknemer(s) met opleidingsattest eenvoudige handelingen
De tabletten kunnen voorzichtig losgebeiteld worden, extra bevochtigen om stof te voorkomen + dragen van de nodige beschermingsmiddelen (mondmasker ffp3, handschoenen, tyvec) verpakken in plastic folie en afvoeren naar het containerpark als hechtgebonden asbestafval.

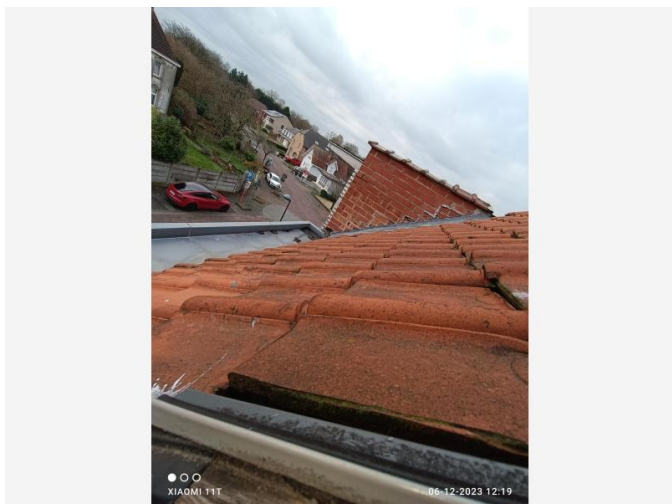
Vrije foto

dak in dakpannen + onderdakfolie. Is gerenoveerd in 2014.

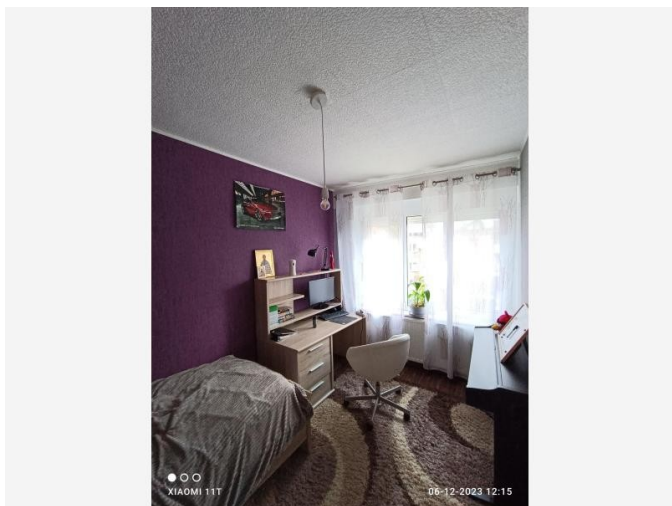
Vrije foto

overal vals plafond. Mogelijks is er pleisterwerk onder de plafondbekleding.

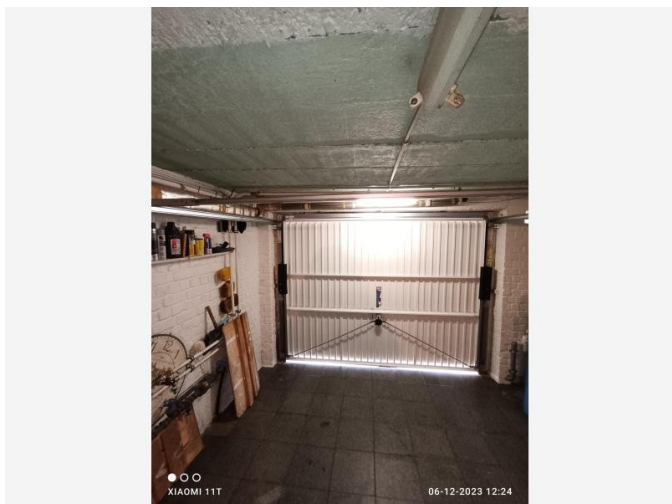
Vrije foto

Geen asbestverdachte materialen waargenomen in kelder en garage.

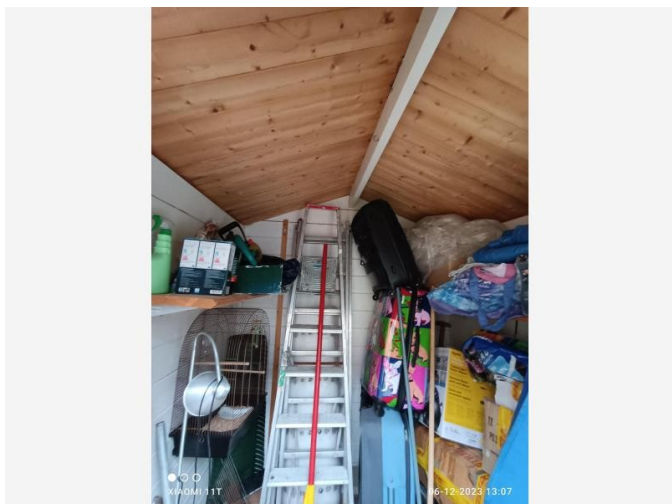
Vrije foto

Tuinhuis dateert van 2014 en is van hout. Dak in roofing stroken.

Geen asbestverdachte materialen.

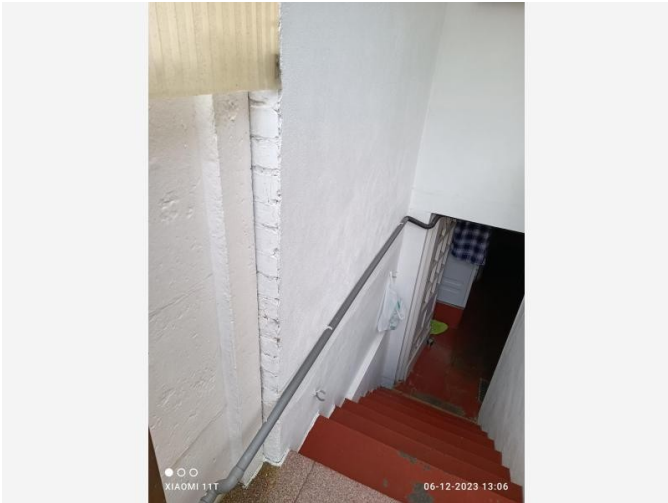
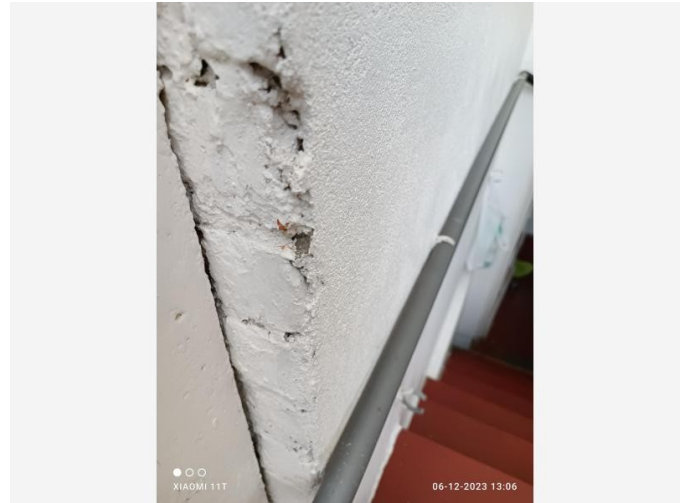
Fiche 8: crepie achtergevel

Geen asbest

#	Type	Referentie	Resultaat
8.1	Puntmonster	03	Geen asbest

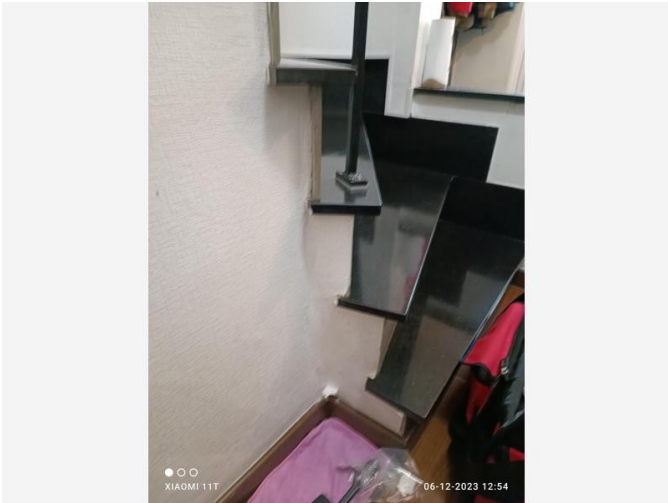
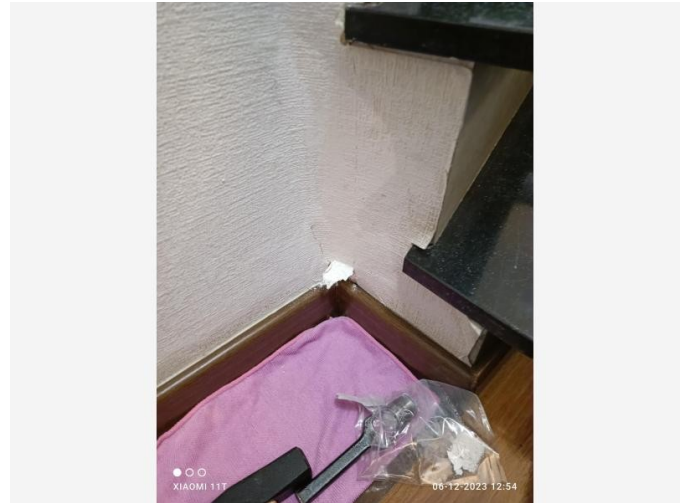
Fiche 9: pleister muren

Geen asbest

#	Type	Referentie	Resultaat
9.1	Mengmonster	01	Geen asbest
